## Mercedes-Benz 114/116 CDI, 119 CDI/BT extralang

EZ 01/2020 | Van | Diesel | Schaltgetriebe | 101.763km  
Besteuerung: Regelbesteuert (Deutschland)  
Fahrzeugstandort: 86\*\*\*  
Fahrzeug aufgenommen am: 03.08.2026

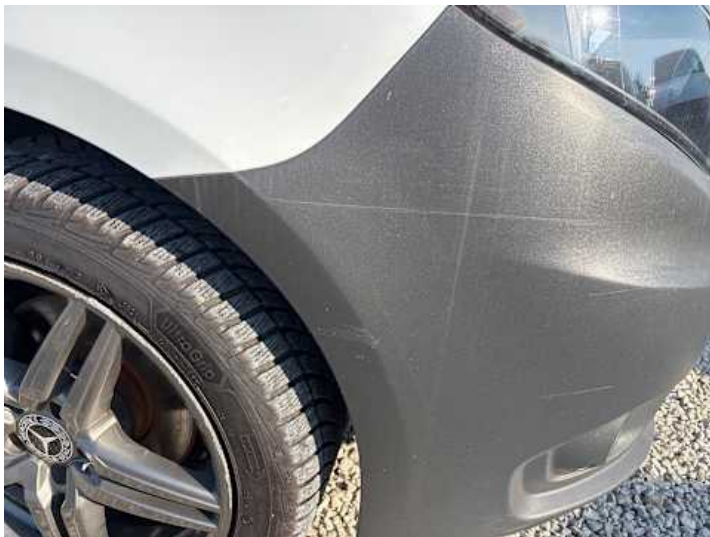
Stoßstange vorne (Kratzer)

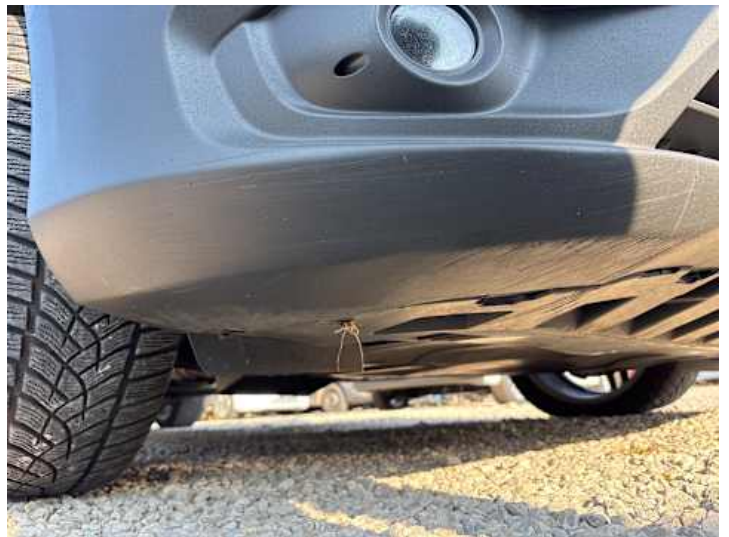
Stoßstange vorne (Kratzer)

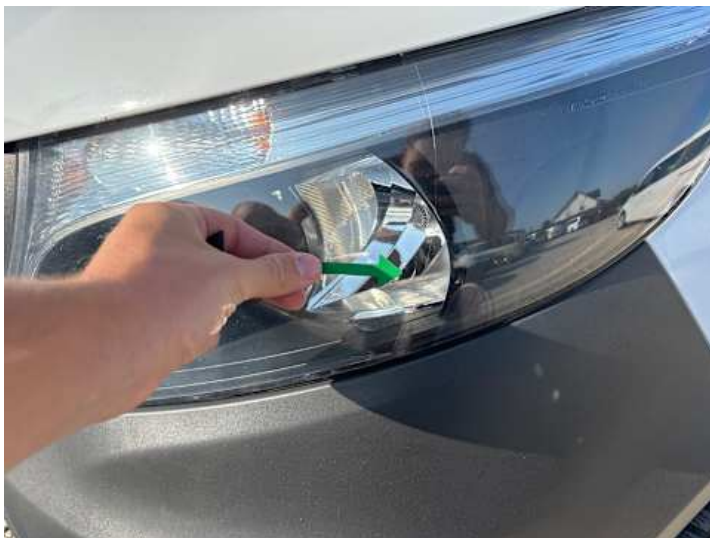
Scheinwerfer (links) (Kratzer)

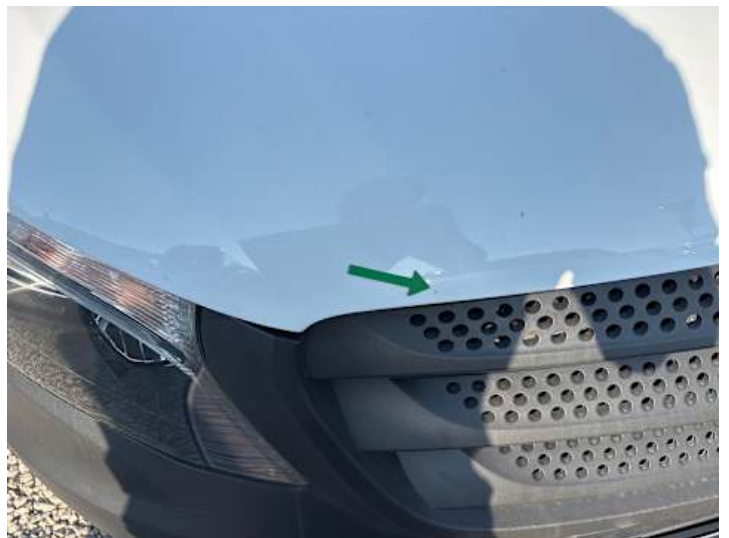
Motorhaube (Steinschlag)

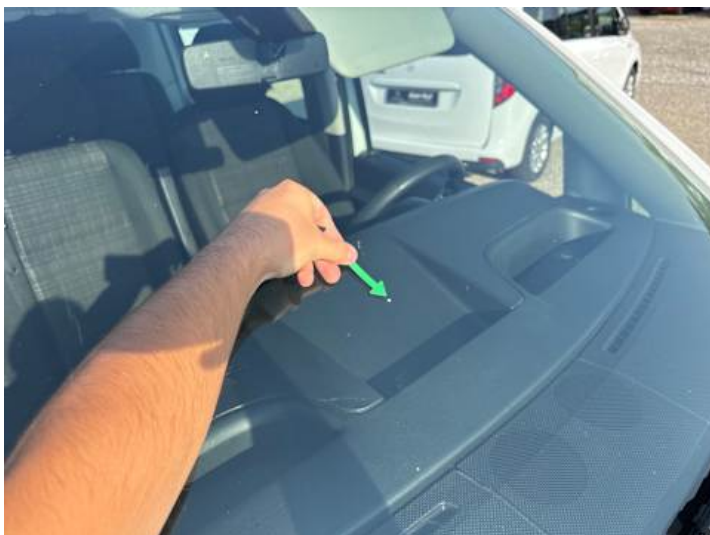
Windschutzscheibe (Riss/Bruch, Steinschlag)

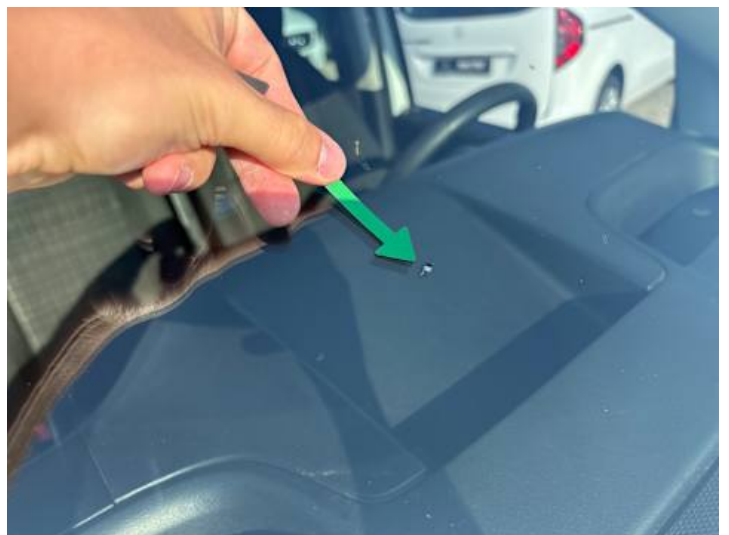
Windschutzscheibe (Riss/Bruch, Steinschlag)

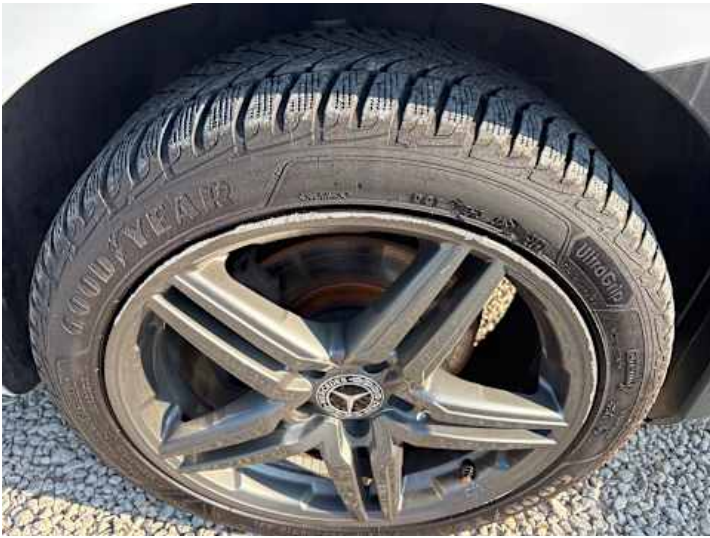
Rad (Kratzer, Kerben)

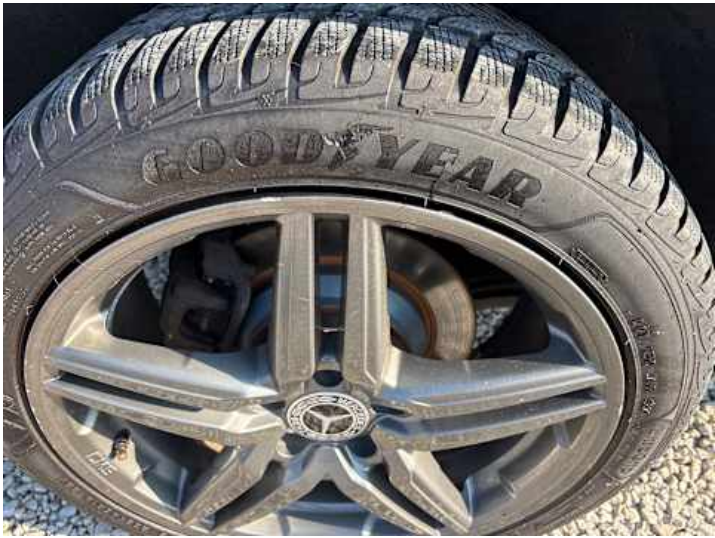
Rad (Kratzer, Kerben, Riss/Bruch)

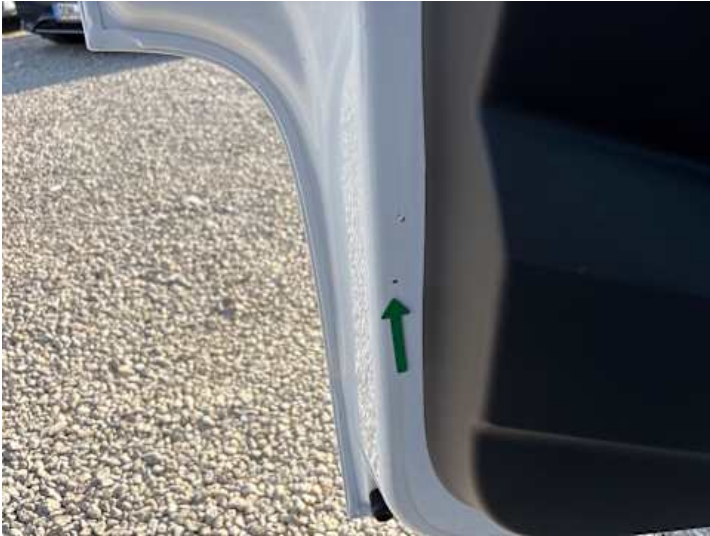
Fahrtür (Lackschaden, Rost)

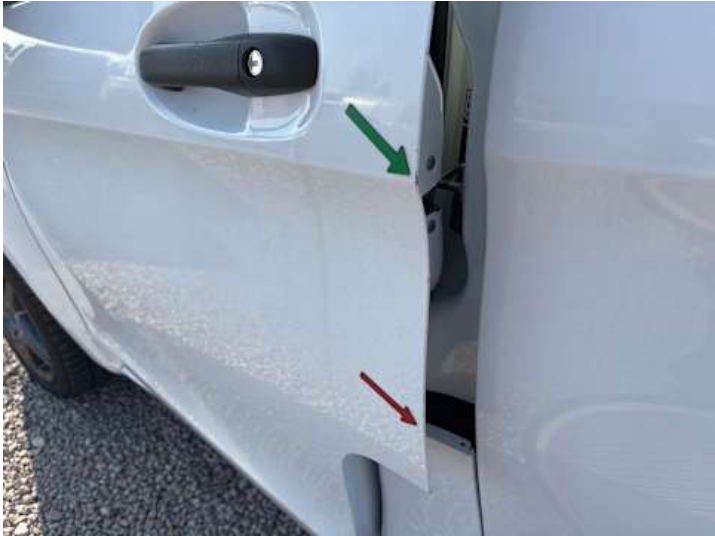
Fahrtür (Lackschaden, Rost)

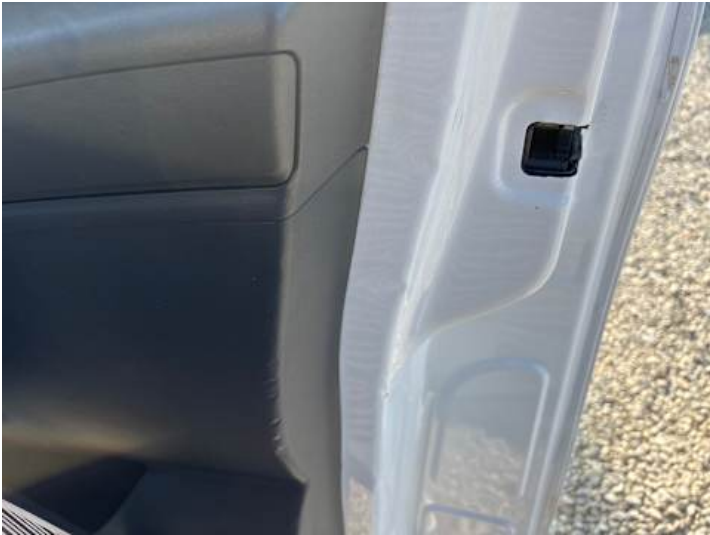
Beifahrtür (Kratzer, Lackschaden, Rost, Delle)

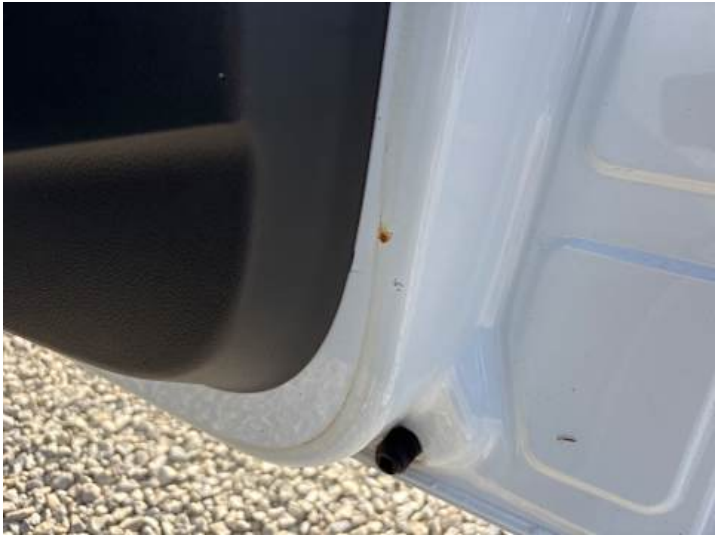
Beifahrtür (Kratzer, Lackschaden, Rost, Delle)

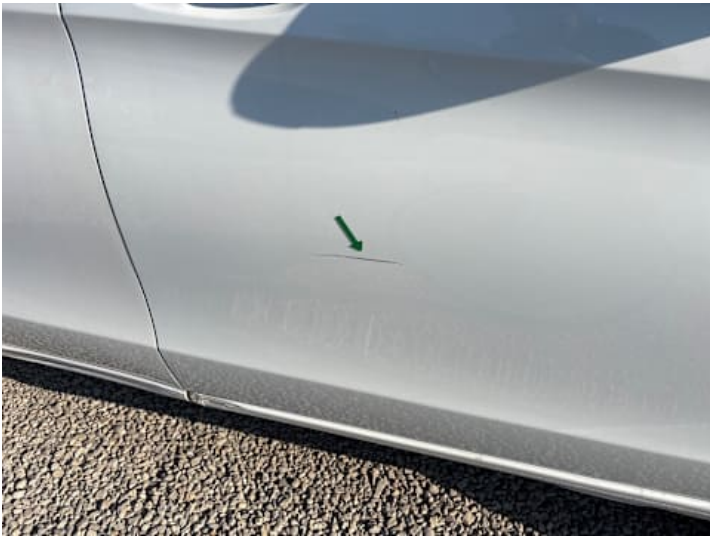
Beifahrertür (Kratzer, Lackschaden, Rost, Delle)

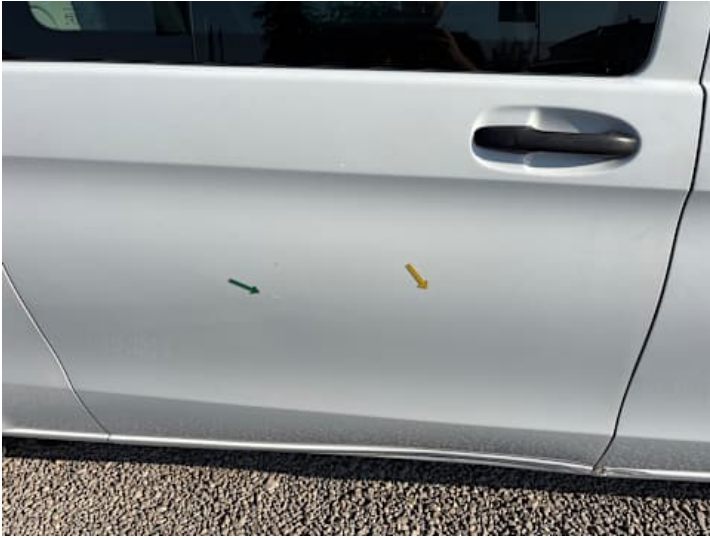
Türe hinten rechts (Kratzer, Lackschaden)

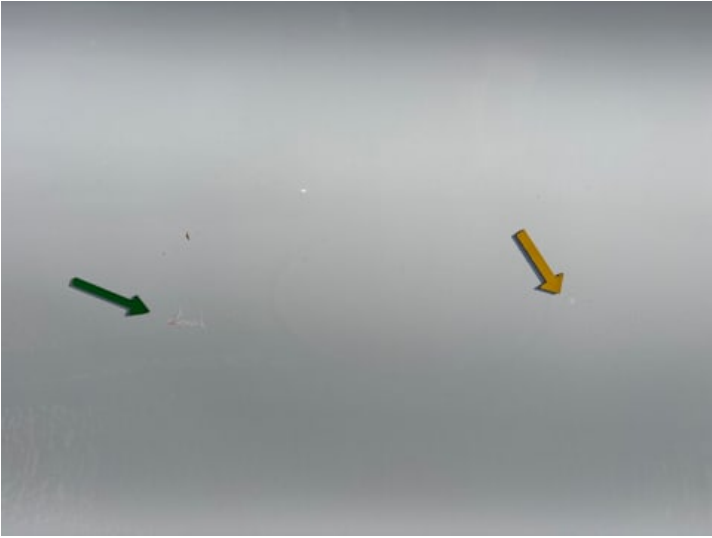
Türe hinten rechts (Kratzer, Lackschaden)

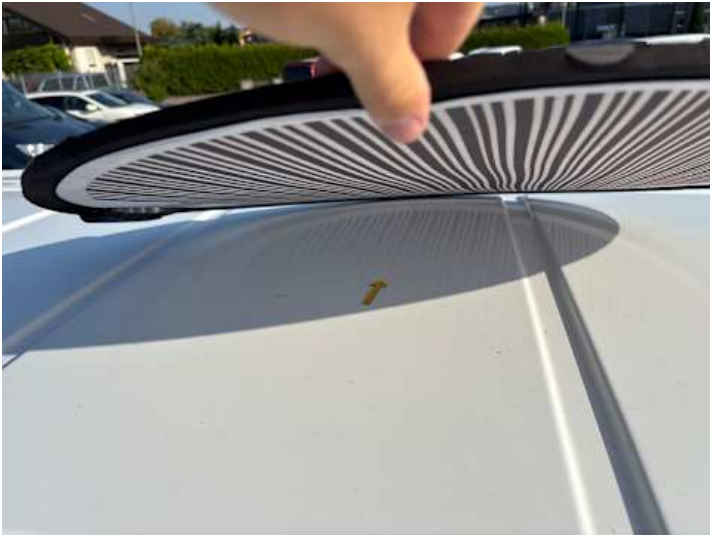
Dach (Delle)

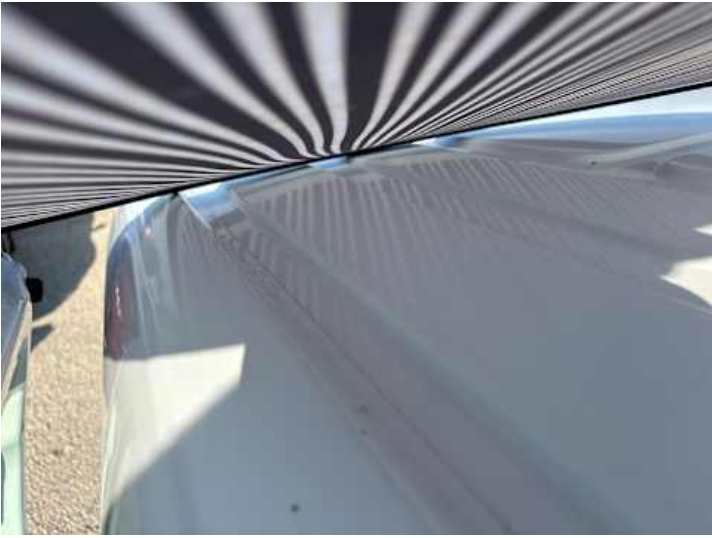
Dach (Delle)

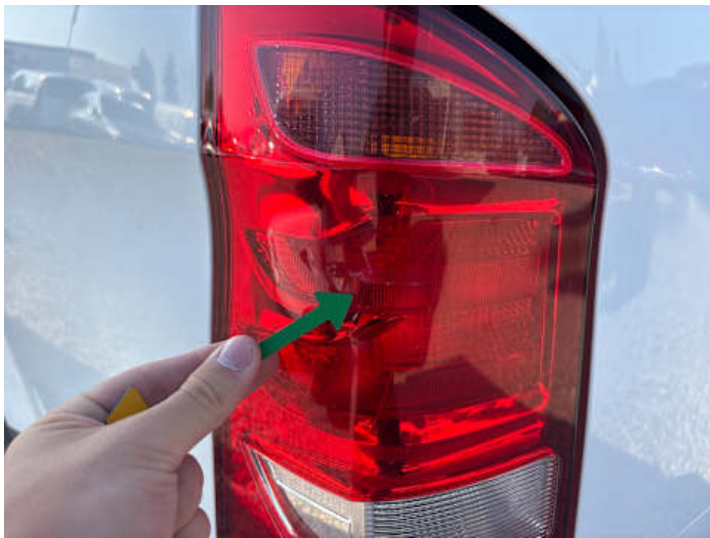
Rücklicht (links) (Kratzer, Riss/Bruch)

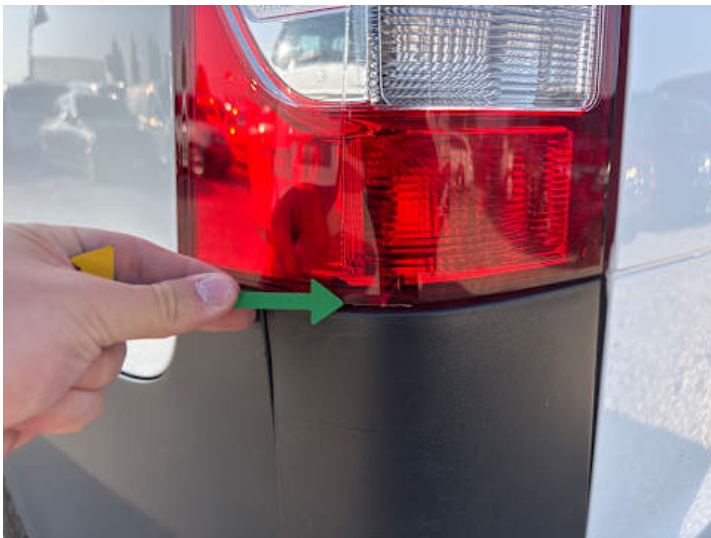
Rücklicht (links) (Kratzer, Riss/Bruch)

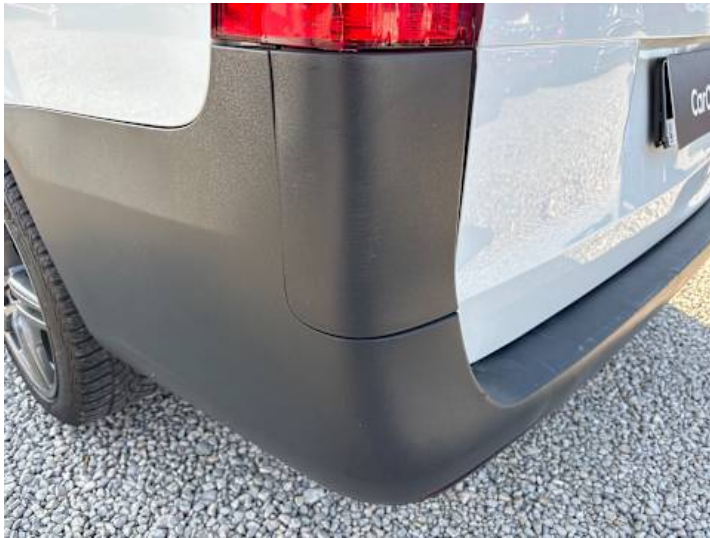
Stoßstange hinten (Verformung, Kratzer, Riss/Bruch)

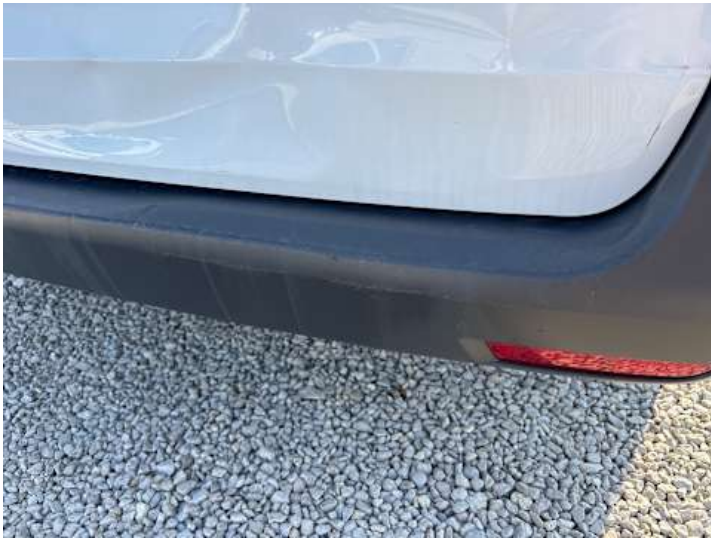
Stoßstange hinten (Verformung, Kratzer, Riss/Bruch)

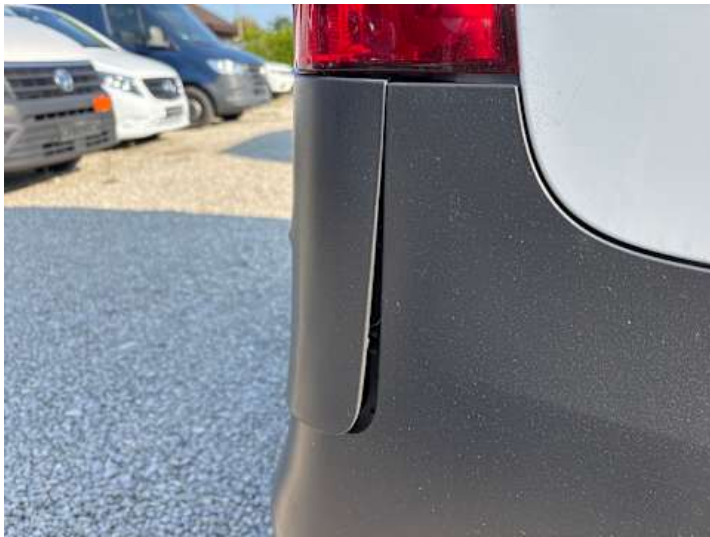
Stoßstange hinten (Verformung, Kratzer, Riss/Bruch)

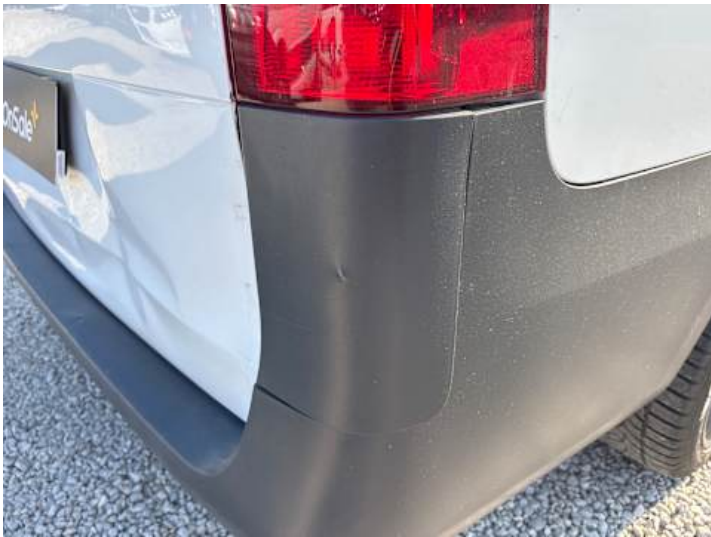
Stoßstange hinten (Verformung, Kratzer, Riss/Bruch)

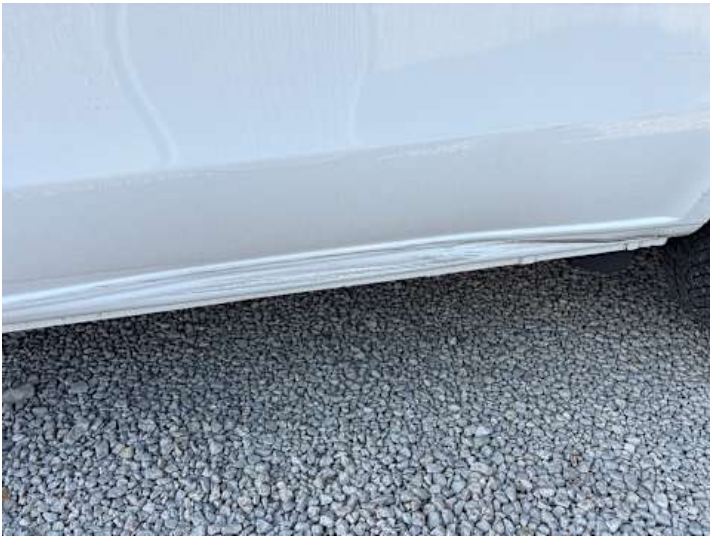
Schweller links (Verformung, Kratzer, Lackschaden)

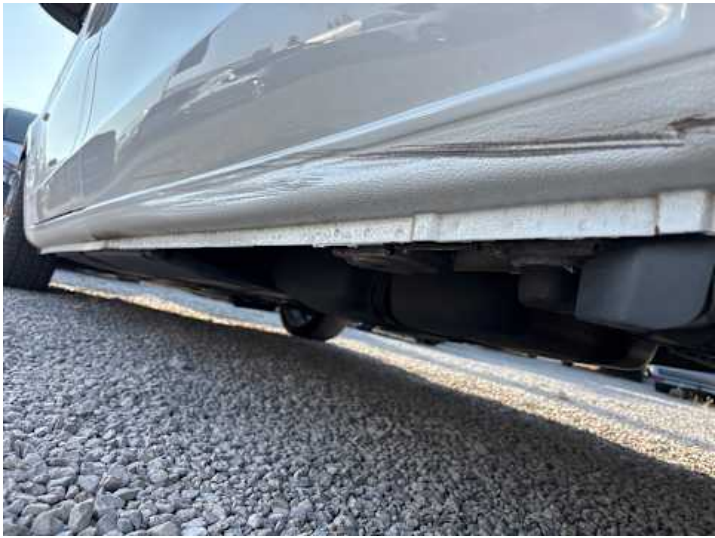
Schweller links (Verformung, Kratzer, Lackschaden)

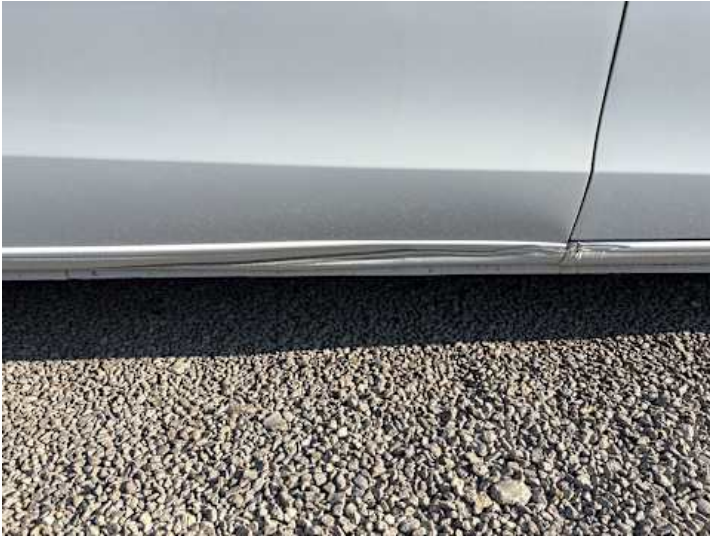
Schweller rechts (Verformung, Kratzer, Lackschaden, Rost)

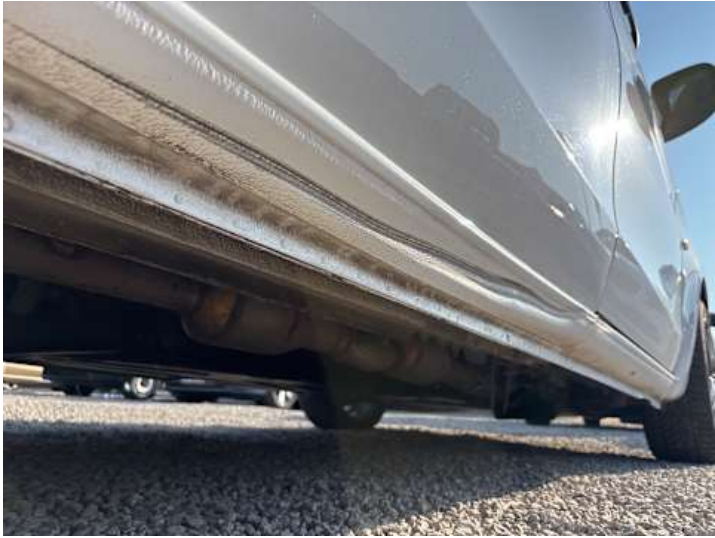
Schweller rechts (Verformung, Kratzer, Lackschaden, Rost)

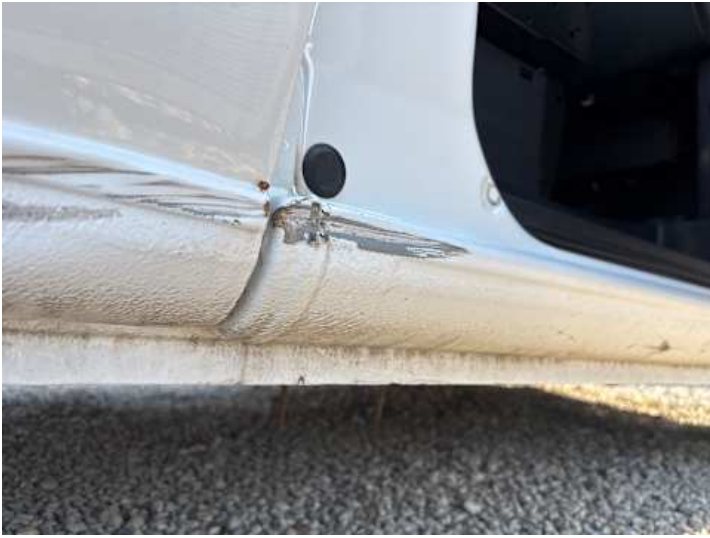
Schweller rechts (Verformung, Kratzer, Lackschaden, Rost)

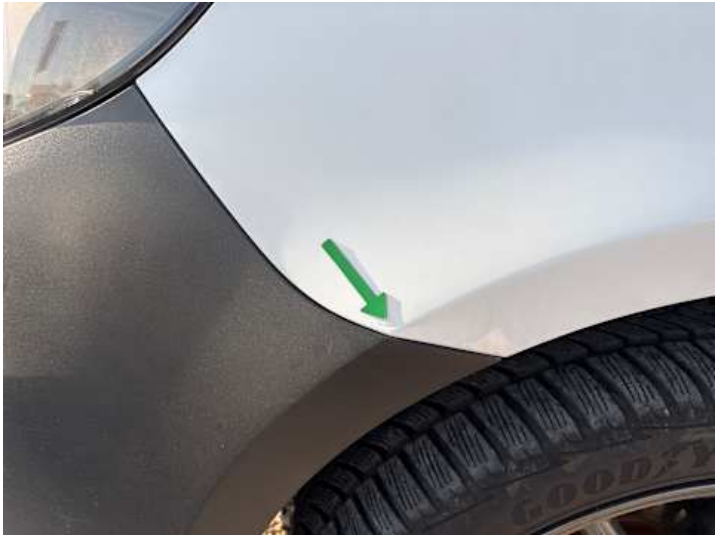
Kotflügel vorne links (Kratzer)

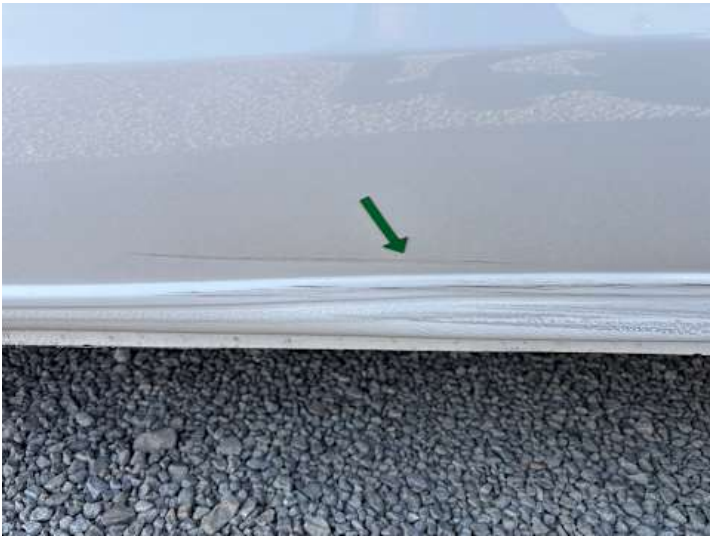
Seitenteil hinten links (Kratzer, Lackschaden, Verformung)

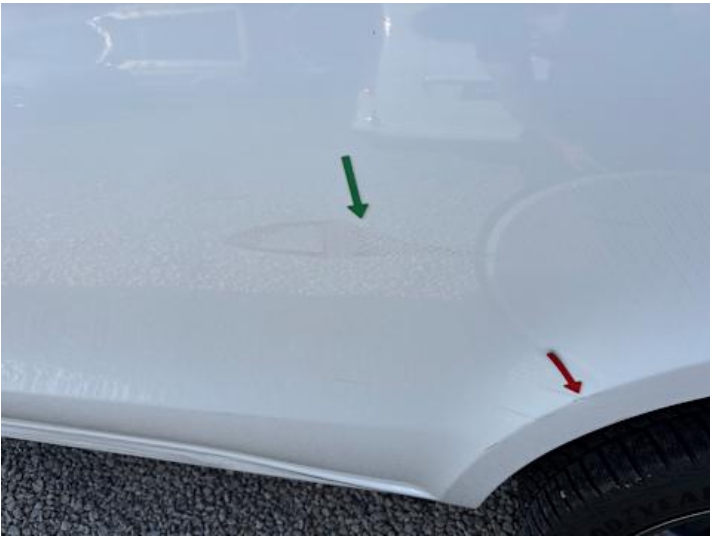
Seitenteil hinten links (Kratzer, Lackschaden, Verformung)

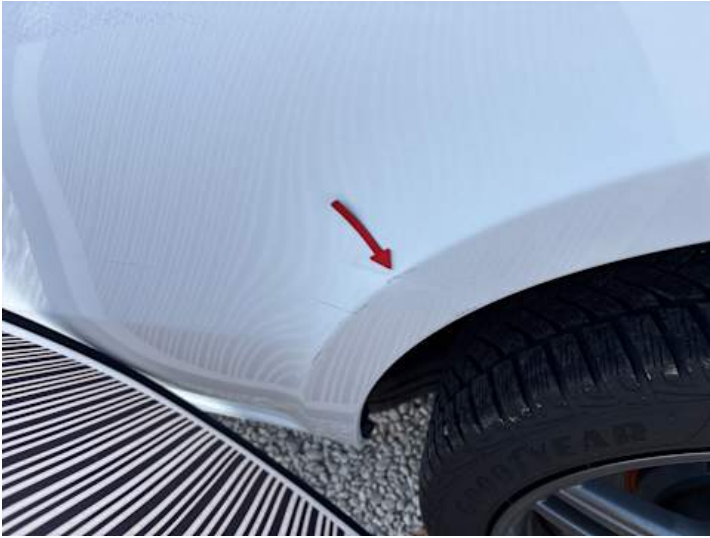
Seitenteil hinten links (Kratzer, Lackschaden, Verformung)

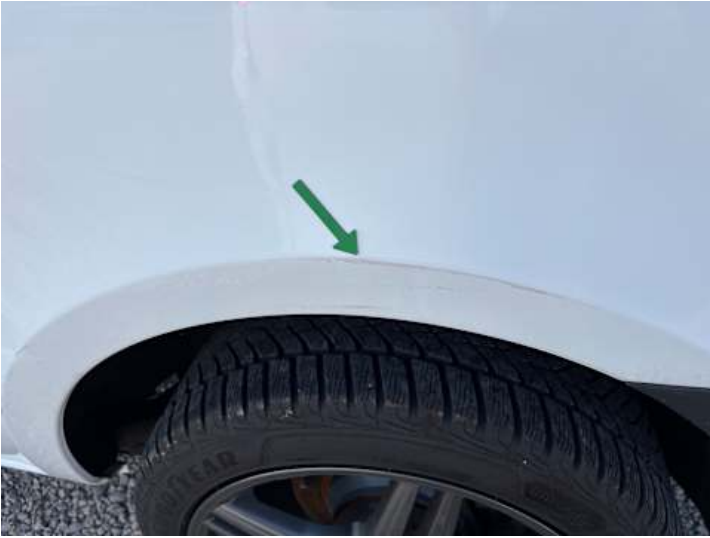
Seitenteil hinten links (Kratzer, Lackschaden, Verformung)

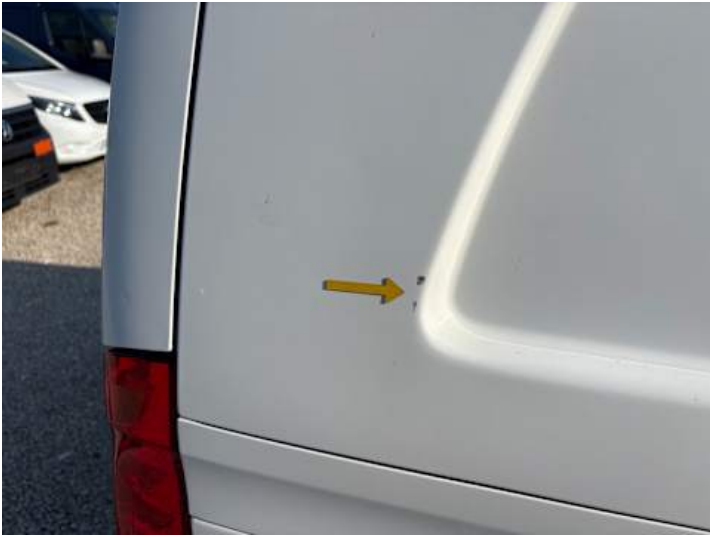
Seitenteil hinten rechts (Kratzer, Lackschaden)

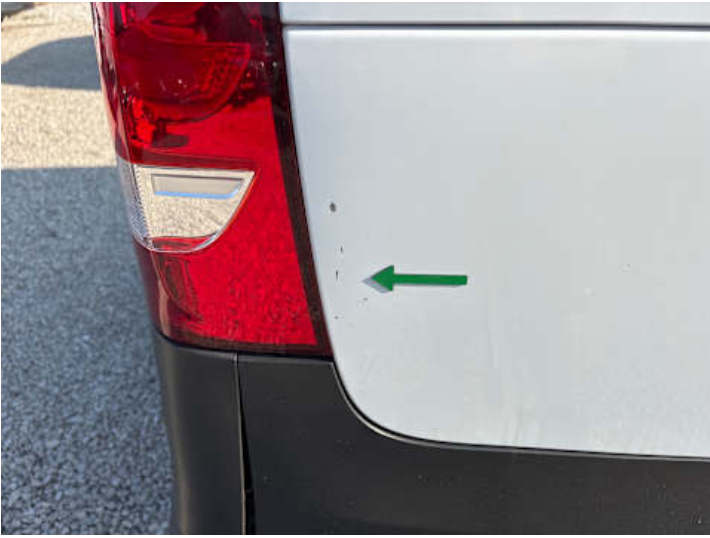
Seitenteil hinten rechts (Kratzer, Lackschaden)

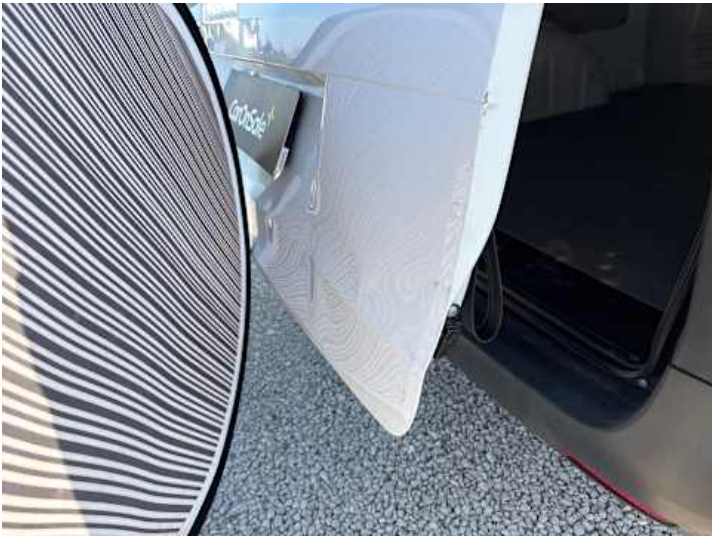
Heckklappe (Verformung, Lackschaden, Kratzer, Rost)

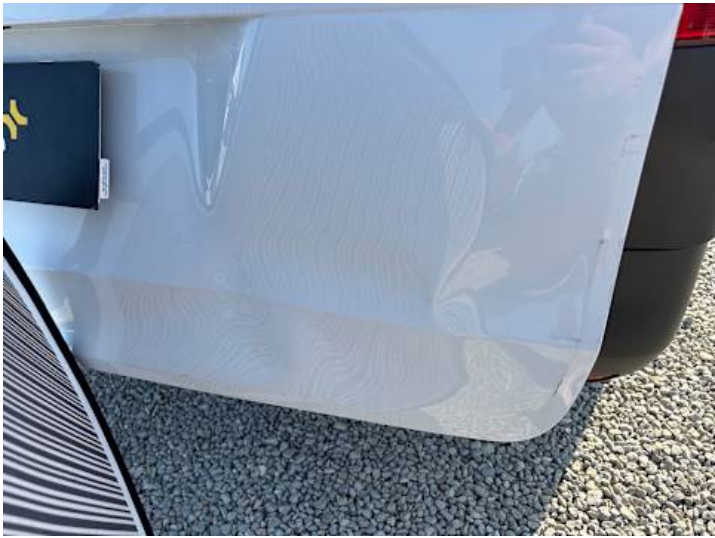
Heckklappe (Verformung, Lackschaden, Kratzer, Rost)

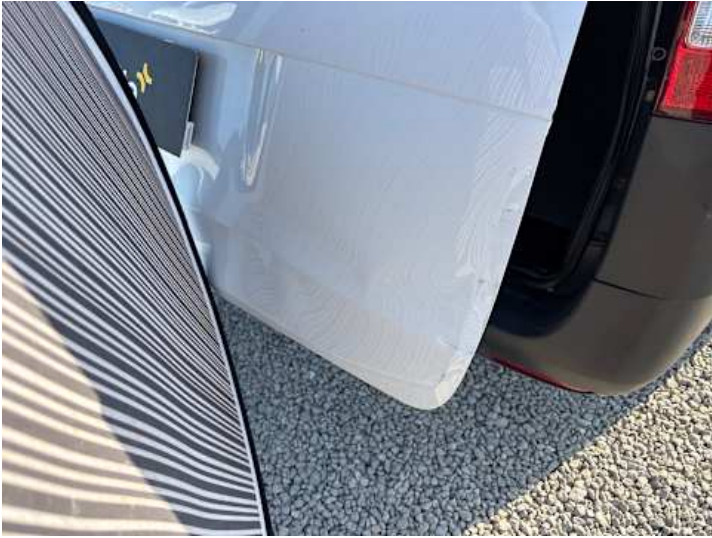
Heckklappe (Verformung, Lackschaden, Kratzer, Rost)

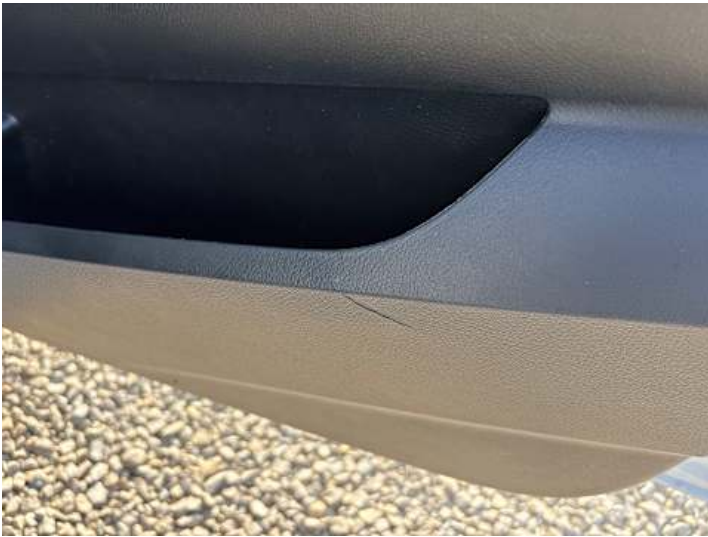
Innenraum (Riss/Bruch)

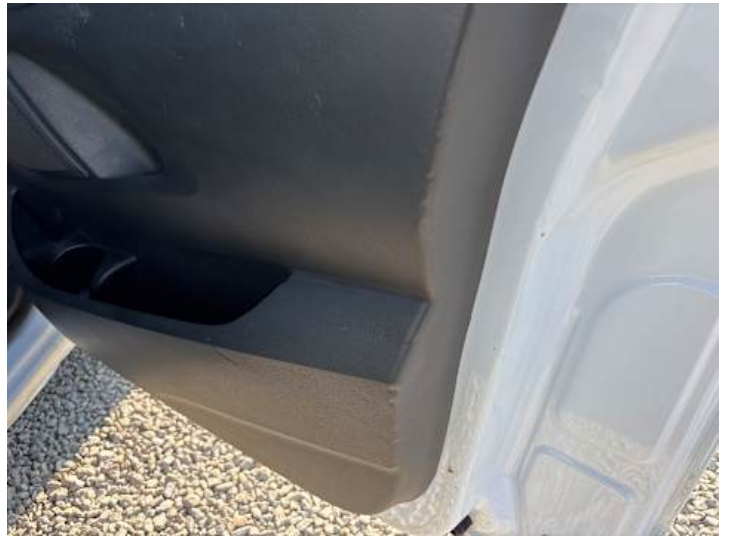
Innenraum (Riss/Bruch)

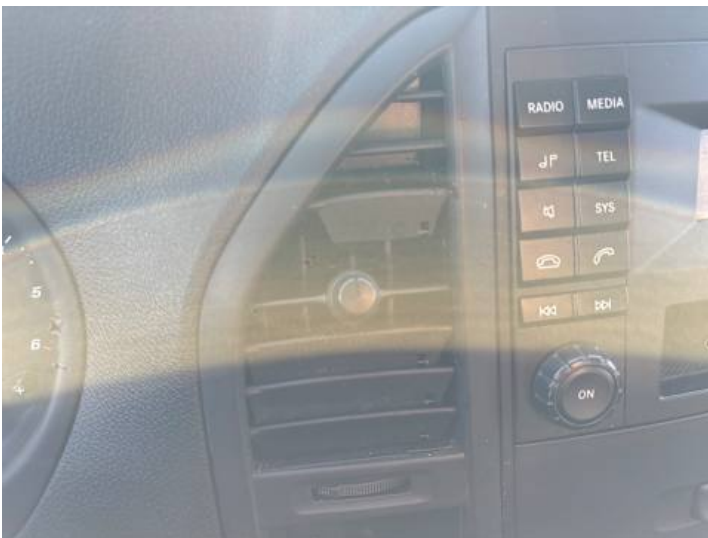
Innenraum (Riss/Bruch)

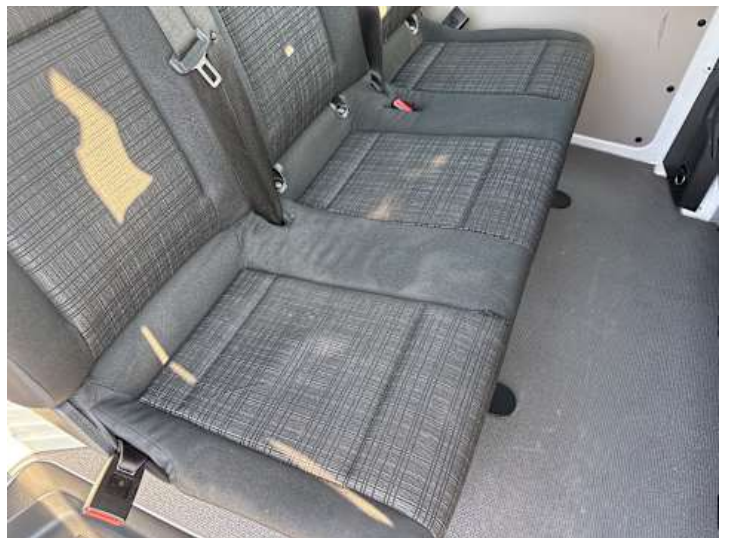
Innenraum (Verschmutzung)

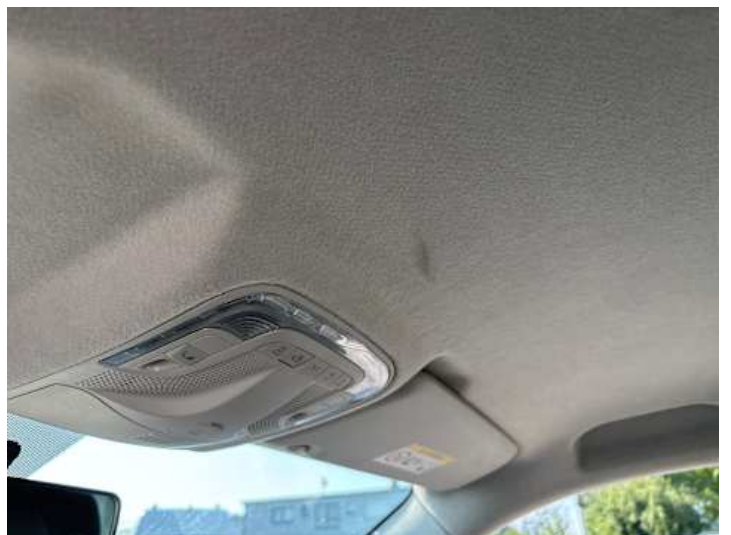
Innenraum (Verschmutzung)

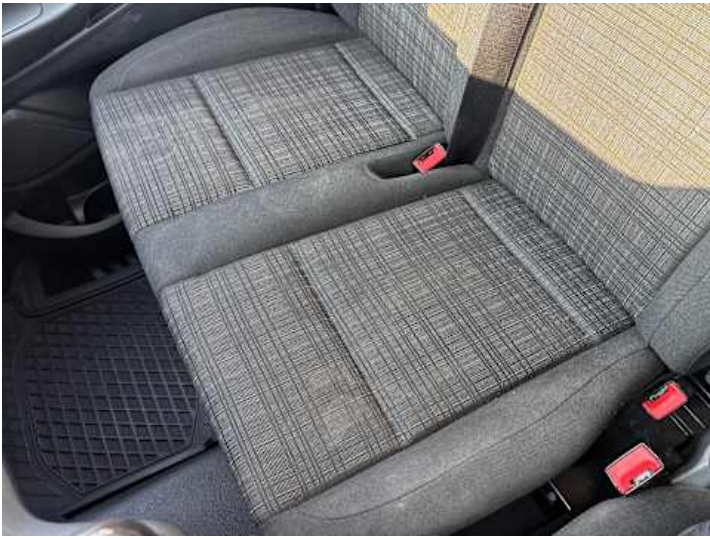
Innenraum (Verschmutzung)

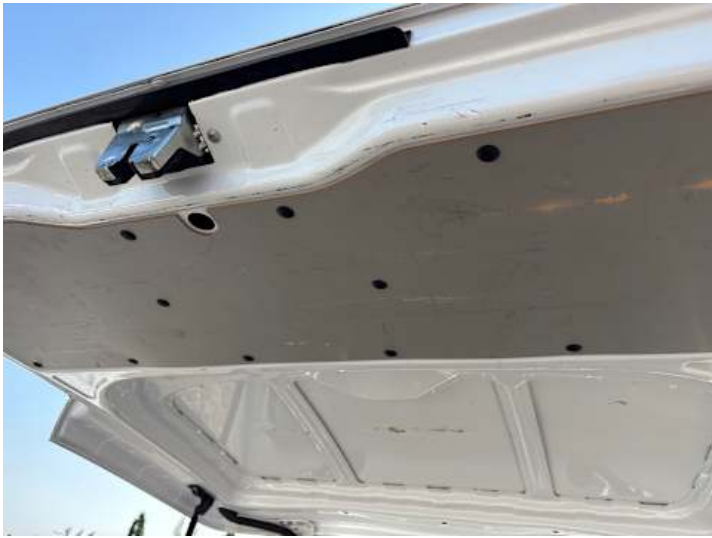
Innenraum (Verschmutzung, Kratzer, Anderer Schaden): Dellen

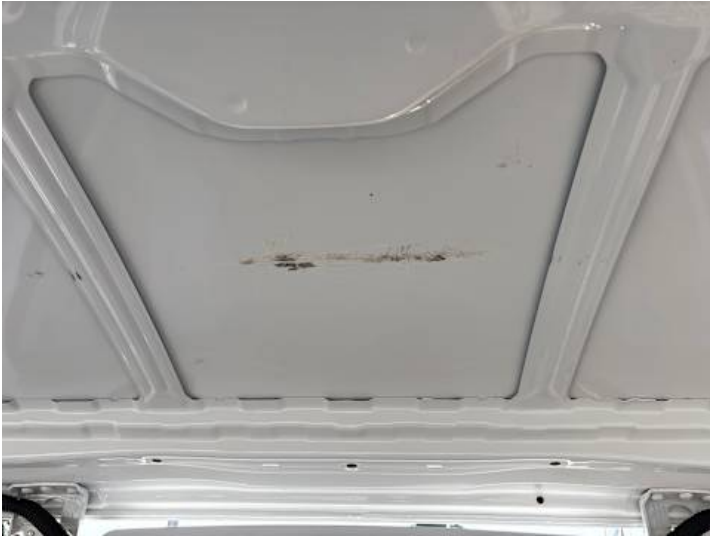
Innenraum (Verschmutzung, Kratzer, Anderer Schaden): Dellen

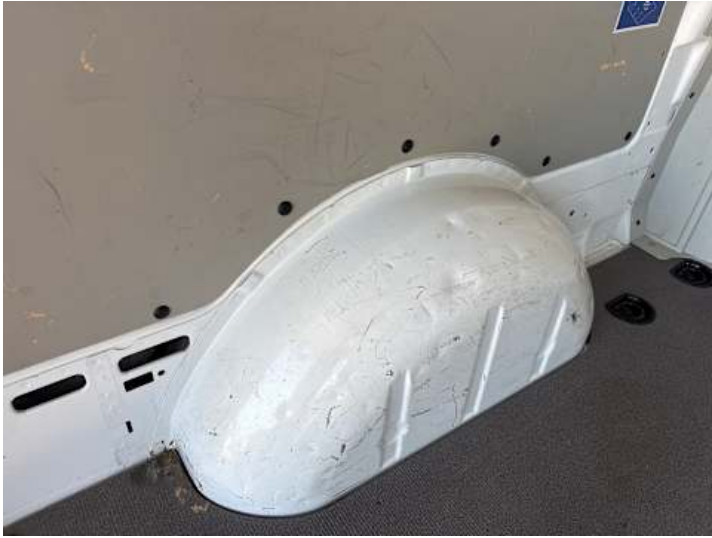
Innenraum (Verschmutzung, Kratzer, Anderer Schaden): Dellen

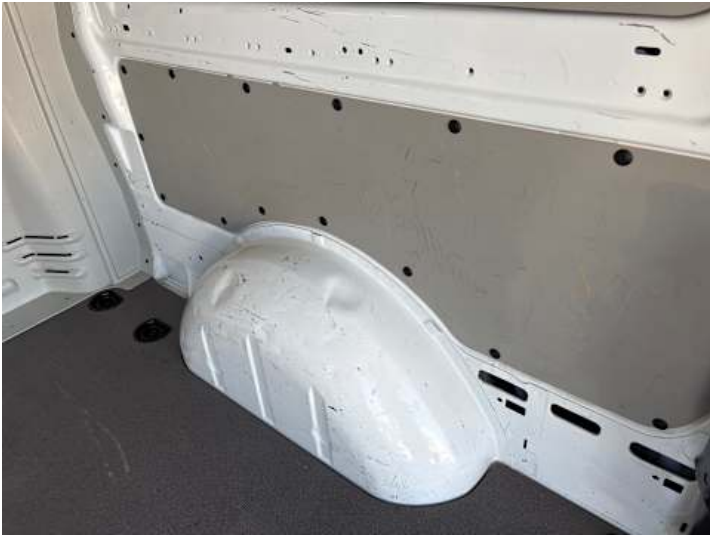
Innenraum (Verschmutzung, Kratzer, Anderer Schaden): Dellen
