## Volkswagen Crafter 35 mittel L2 Doppelkabine

EZ 12/2011 | Pritschenwagen | Diesel | Schaltgetriebe | 187.652km  
Besteuerung: Differenzbesteuert (§25a UStG)  
Fahrzeugstandort: 83\*\*\*  
Fahrzeug aufgenommen am: 30.07.2026

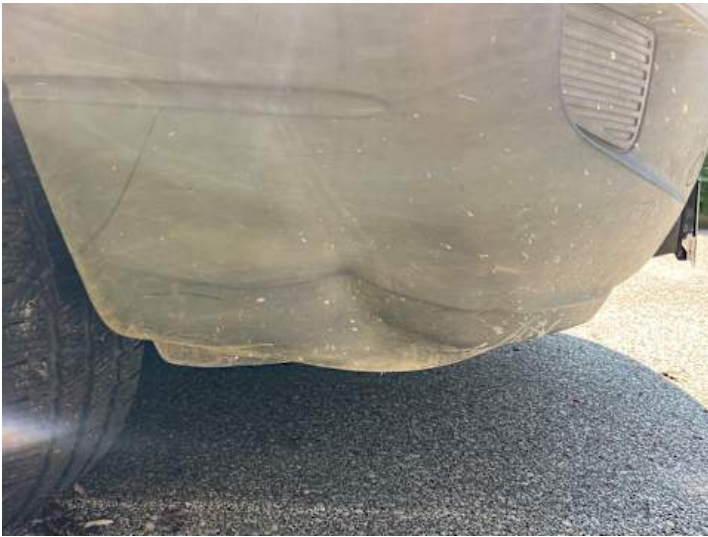
Stoßstange vorne (Kratzer, Verformung)

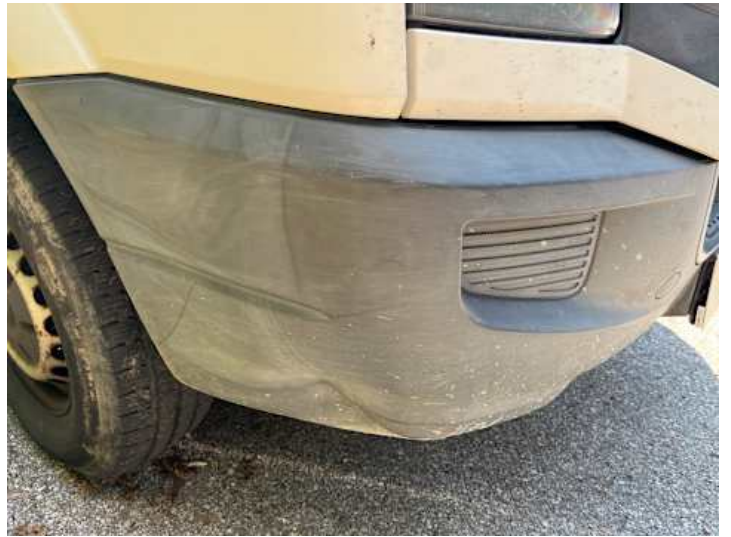
Stoßstange vorne (Kratzer, Verformung)

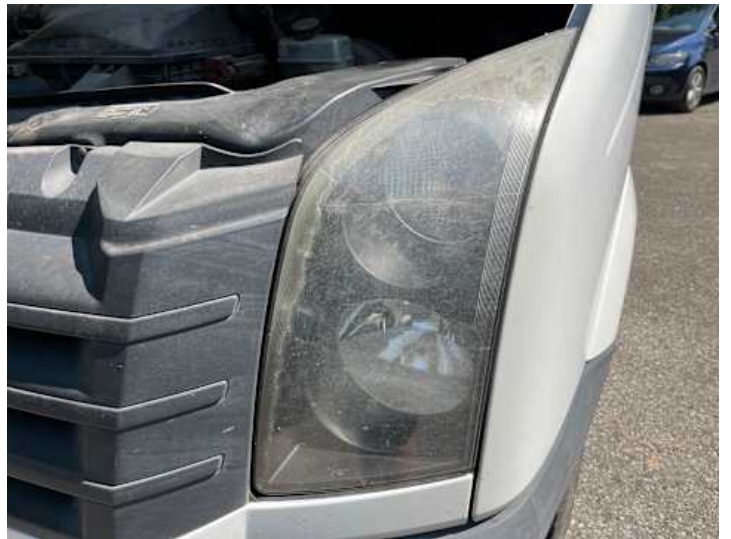
Scheinwerfer (links) (Blind)

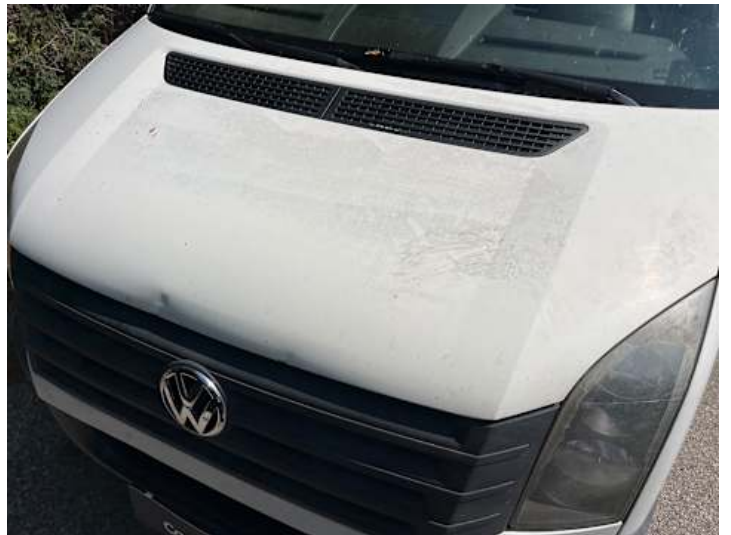
Motorhaube (Verformung, Lackschaden, Ausgeblichen/Matt)

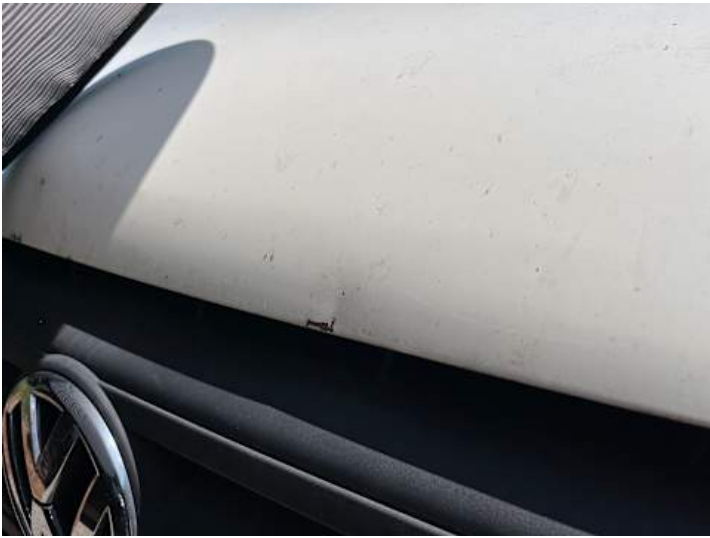
Motorhaube (Verformung, Lackschaden, Ausgeblichen/Matt)

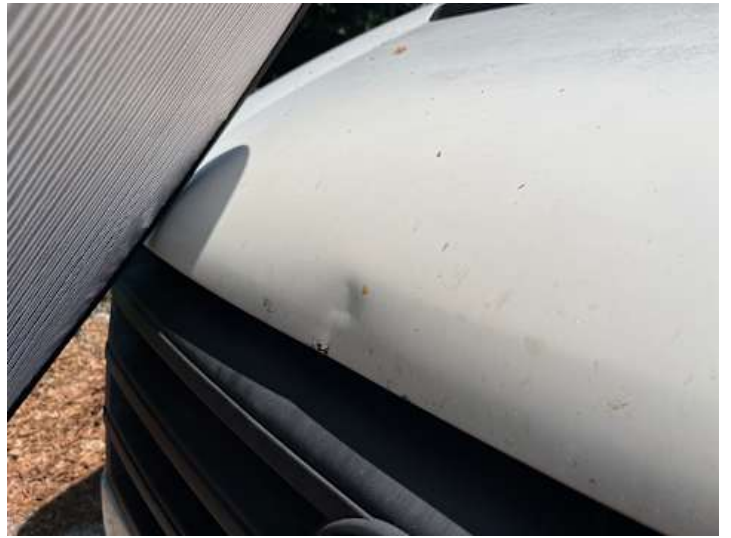
Motorhaube (Verformung, Lackschaden, Ausgeblichen/Matt)

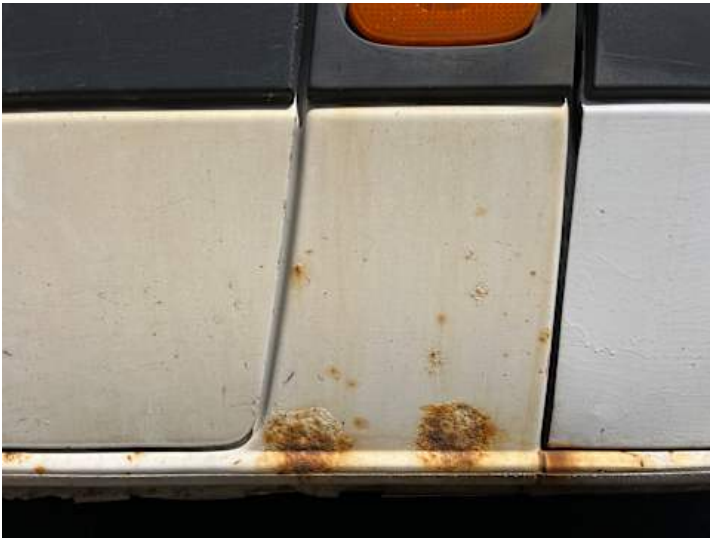
Fahrtür (Rost, Lackschaden)

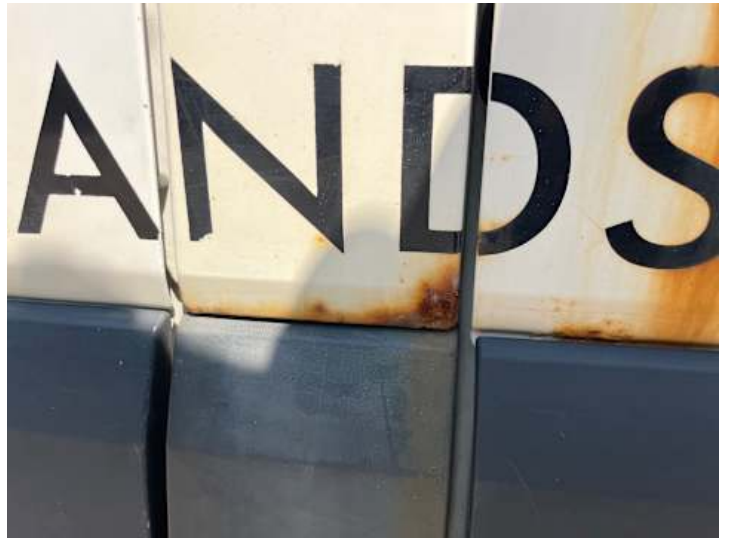
Fahrtür (Rost, Lackschaden)

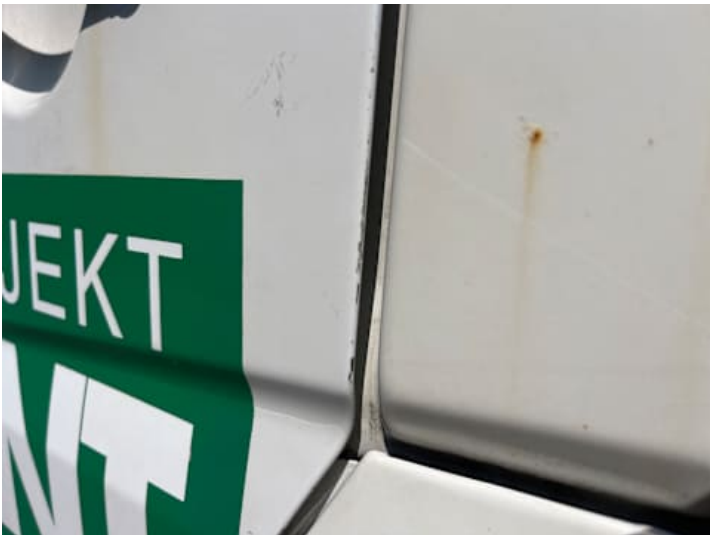
Fahrtür (Rost, Lackschaden)

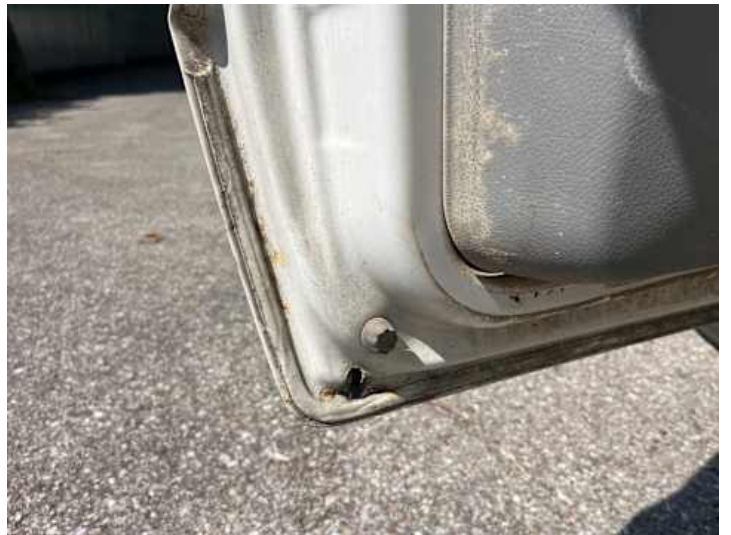
Fahrtür (Rost, Lackschaden)

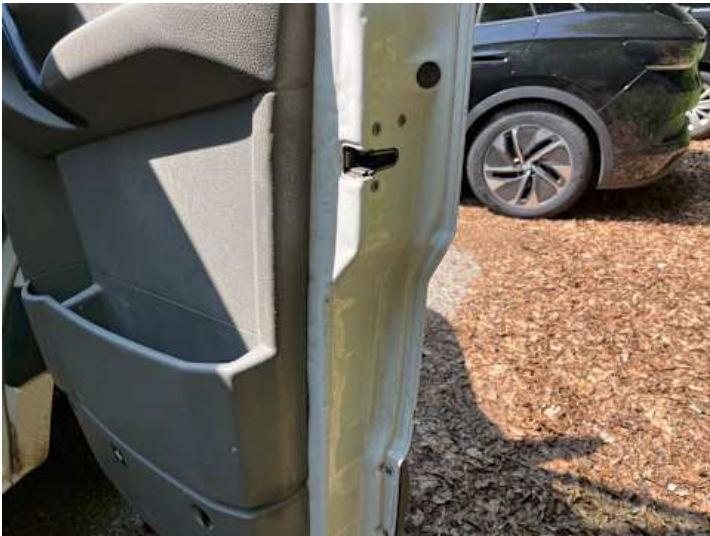
Beifahrertür (Kratzer, Lackschaden, Delle)

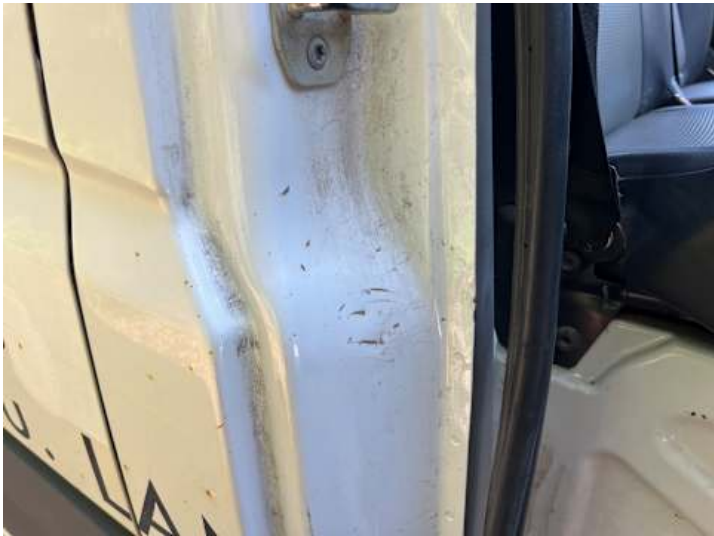
Beifahrertür (Kratzer, Lackschaden, Delle)

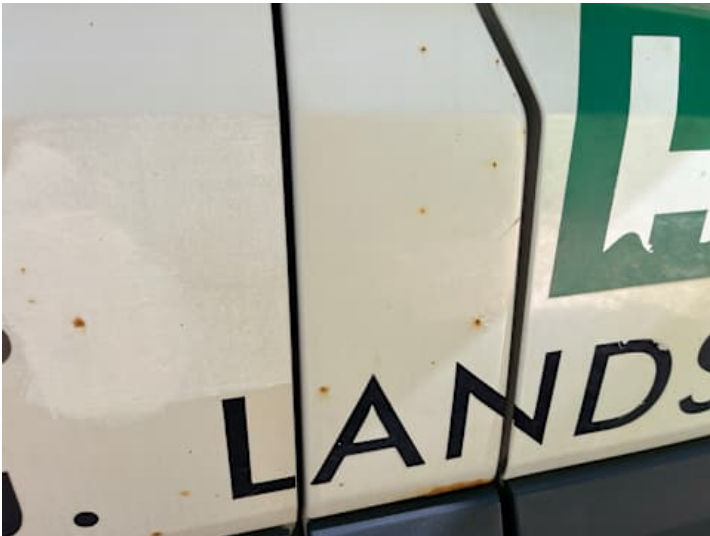
Beifahrertür (Rost, Lackschaden)

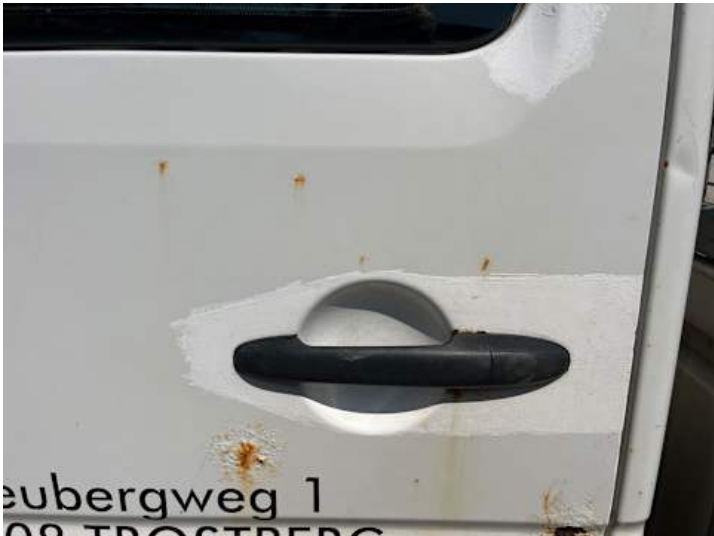
Türe hinten links (Lackschaden, Rost, Unsachgemäß instand gesetzt)

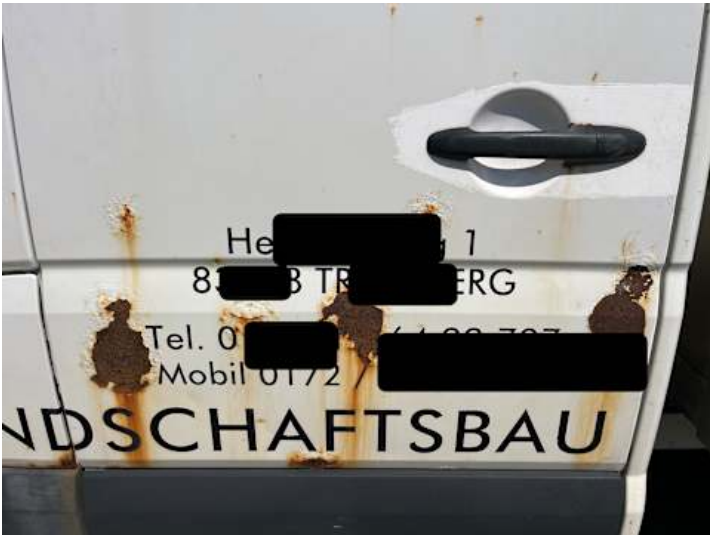
Türe hinten links (Lackschaden, Rost, Unsachgemäß instand gesetzt)

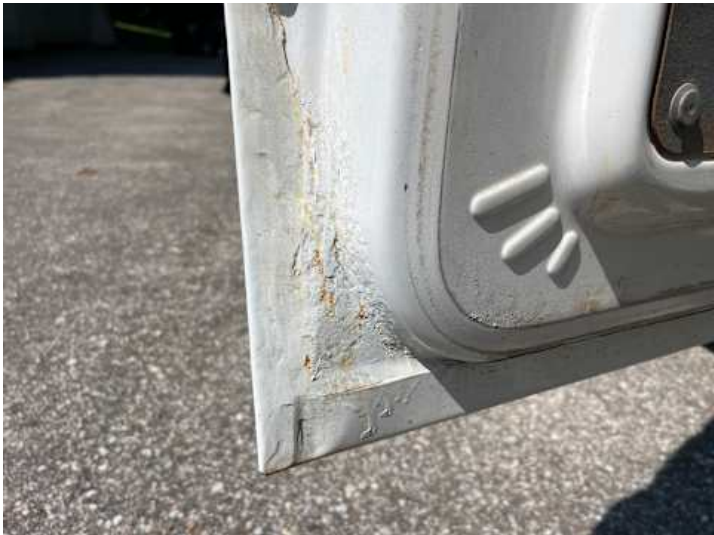
Türe hinten links (Lackschaden, Rost, Unsachgemäß instand gesetzt)

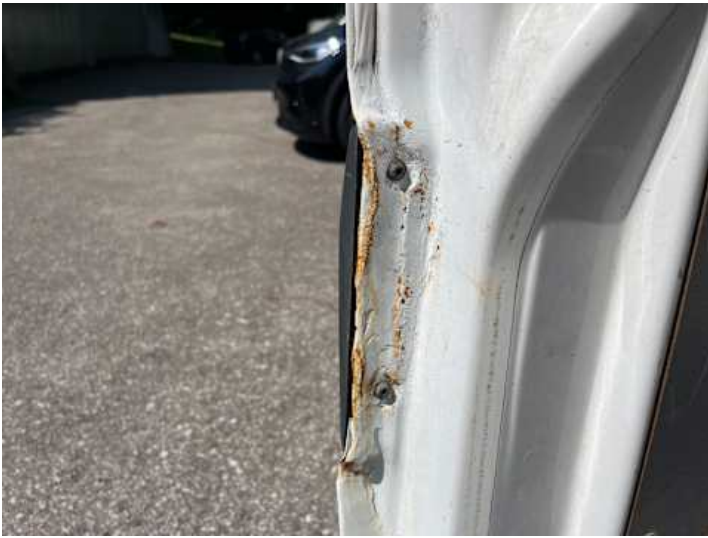
Türe hinten links (Lackschaden, Rost, Unsachgemäß instand gesetzt)

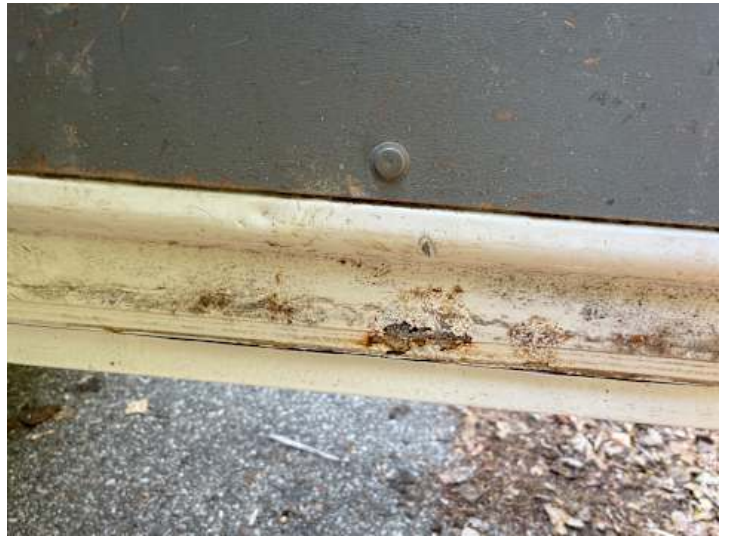
Türe hinten rechts (Lackschaden, Rost, Unsachgemäß instand gesetzt)

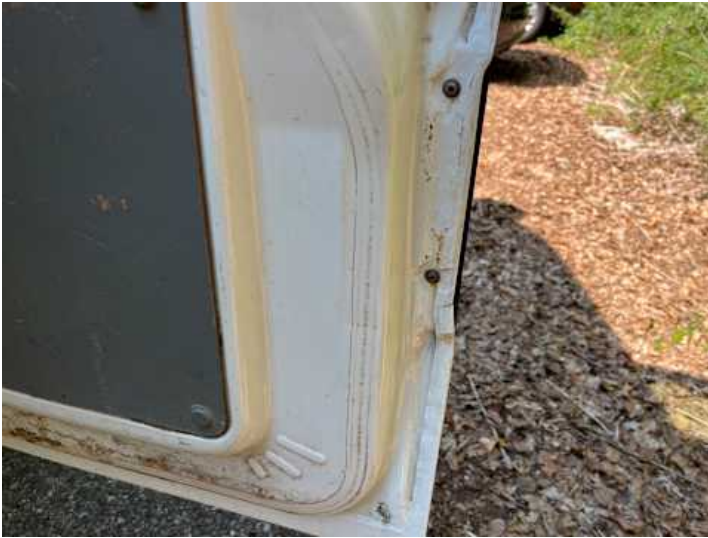
Türe hinten rechts (Lackschaden, Rost, Unsachgemäß instand gesetzt)

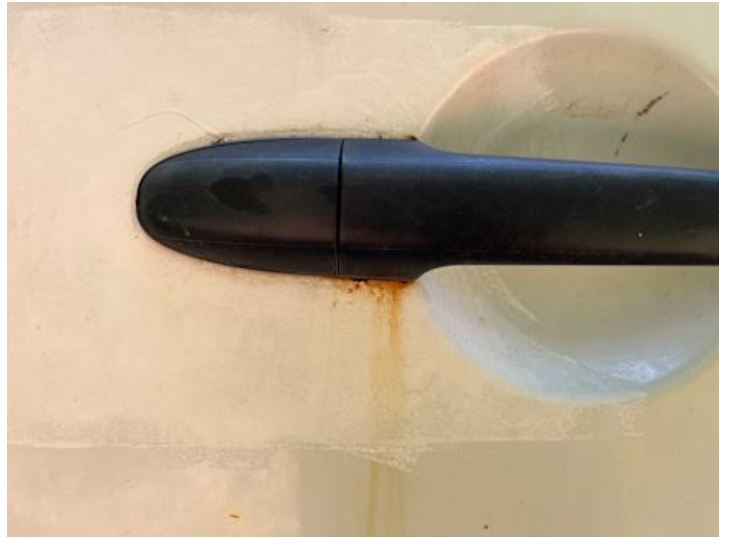
Türe hinten rechts (Lackschaden, Rost, Unsachgemäß instand gesetzt)

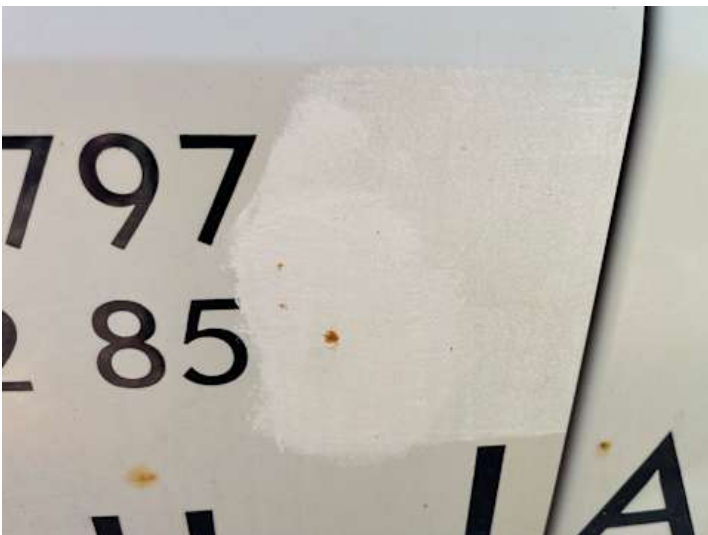
Türe hinten rechts (Lackschaden, Rost, Unsachgemäß instand gesetzt)

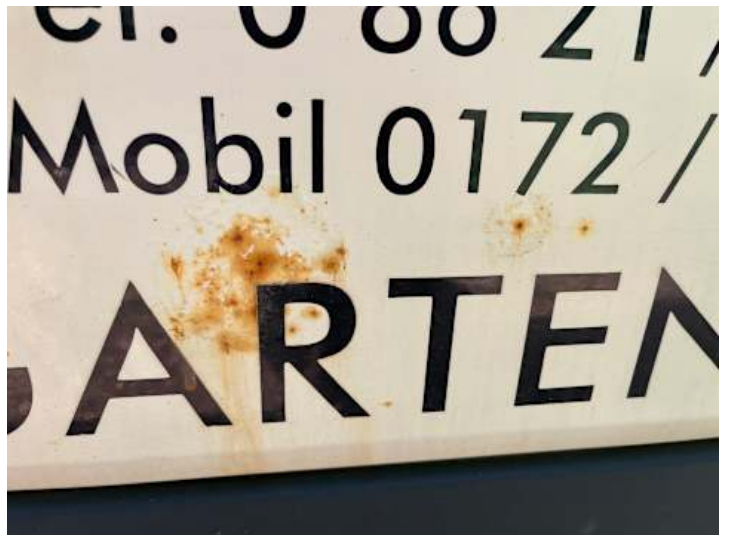
Türe hinten rechts (Lackschaden, Rost, Unsachgemäß instand gesetzt)

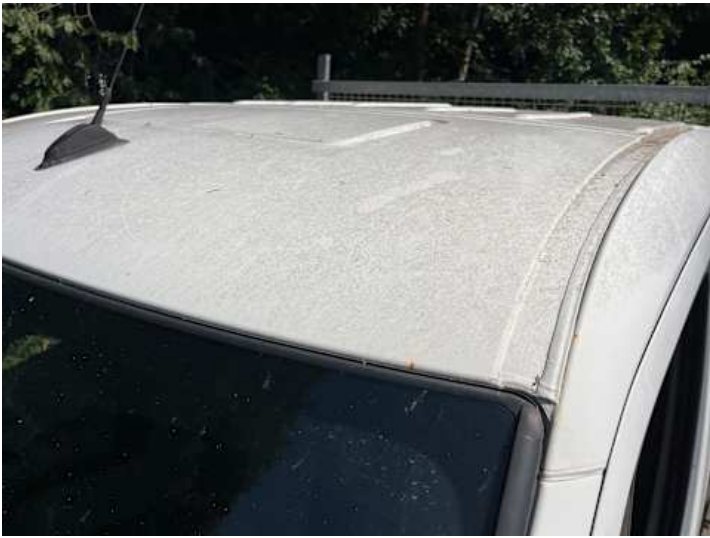
Dach (Ausgeblichen/Matt, Lackschaden)

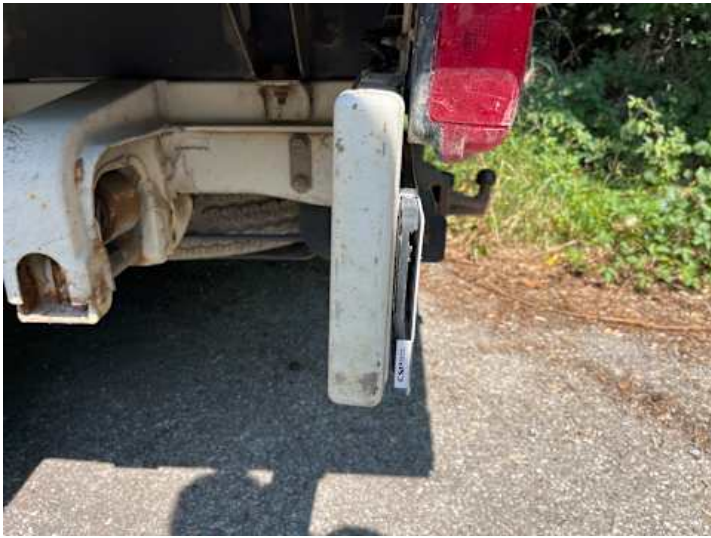
Stoßstange hinten (Lackschaden, Rost)

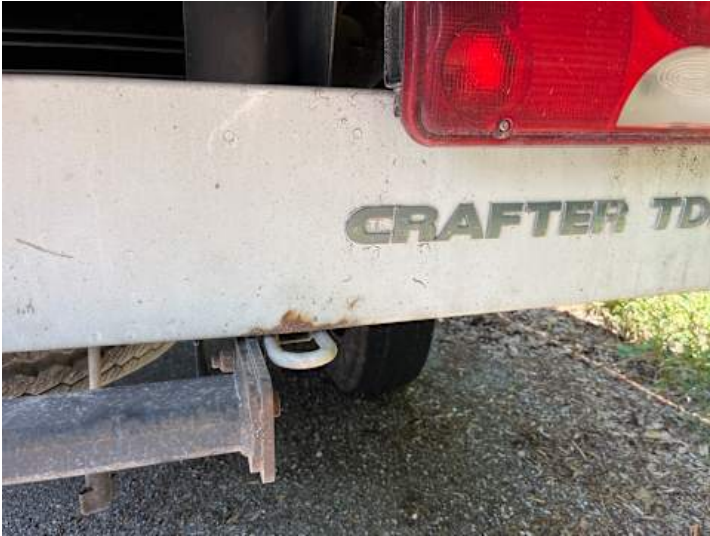
Stoßstange hinten (Lackschaden, Rost)

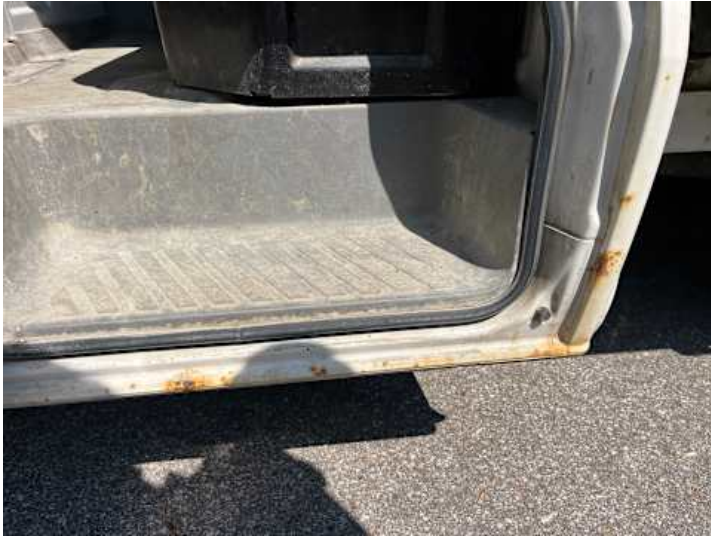
Schweller links (Rost, Lackschaden)

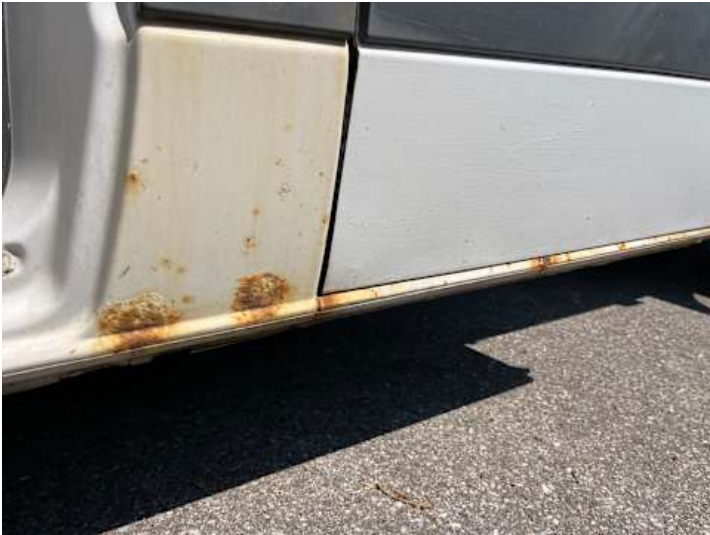
Schweller links (Rost, Lackschaden)

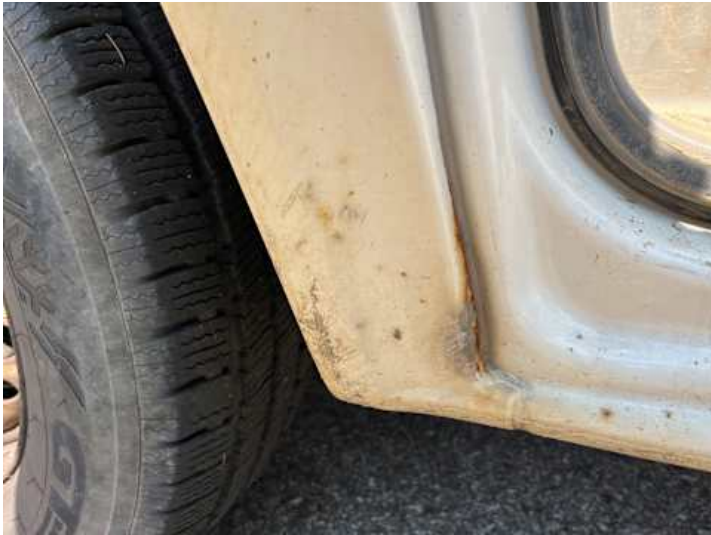
Schweller links (Rost, Lackschaden)

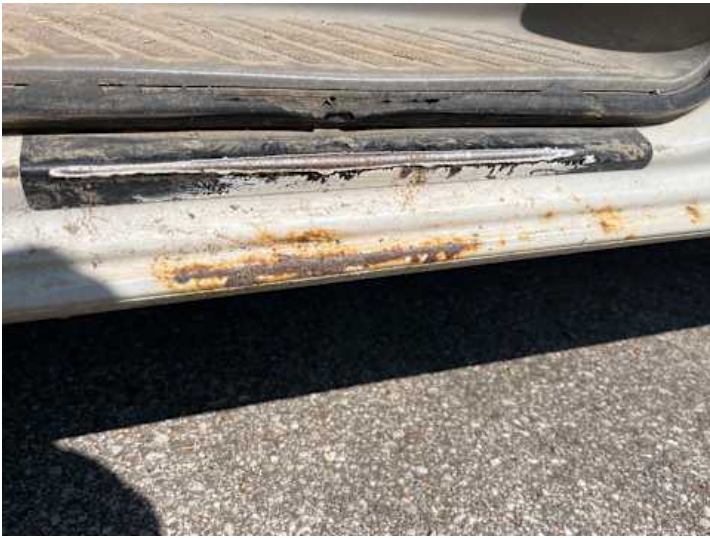
Schweller links (Rost, Lackschaden)

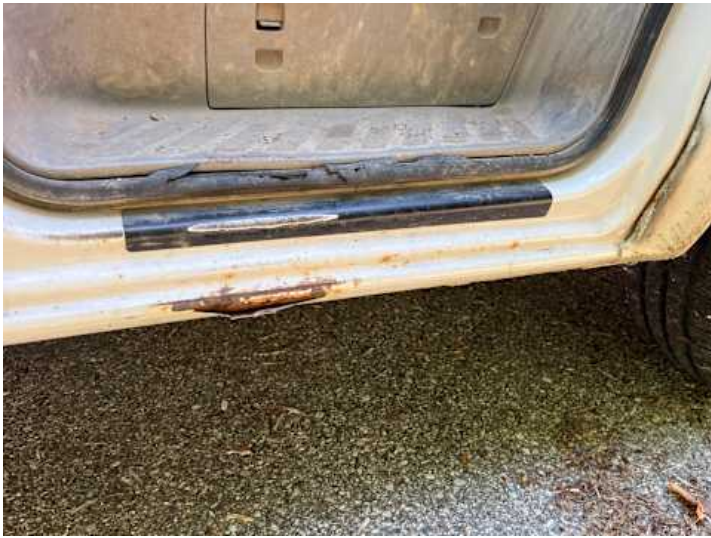
Schweller rechts (Rost, Lackschaden)

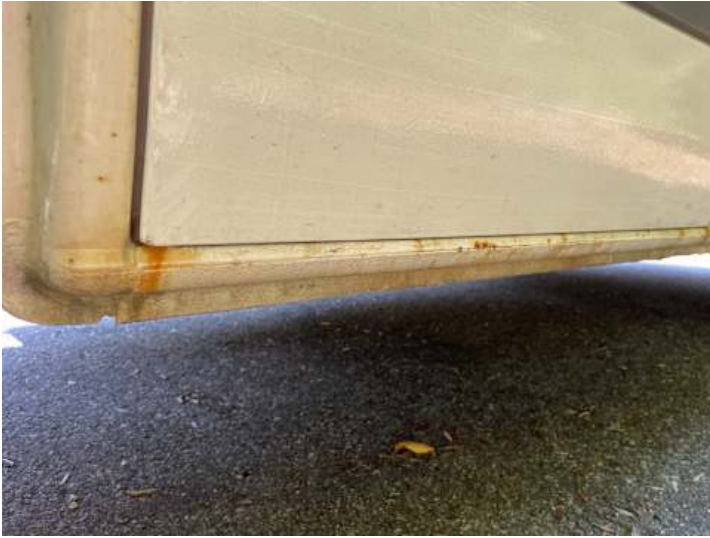
Schweller rechts (Rost, Lackschaden)

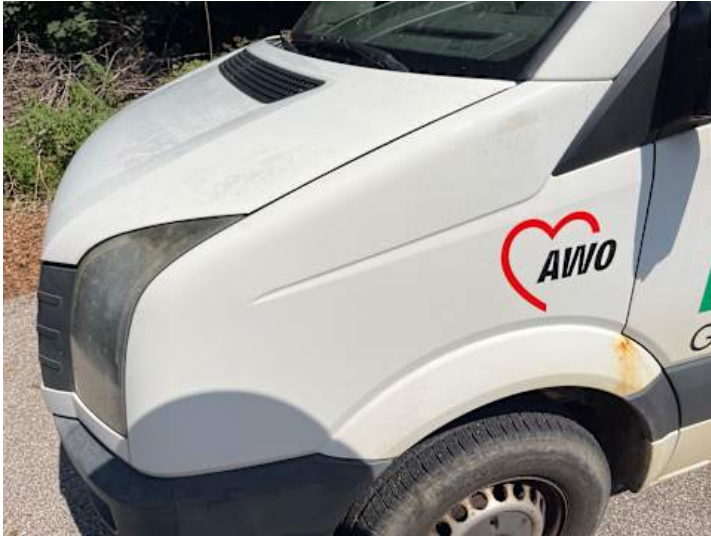
Kotflügel vorne links (Lackschaden, Rost, Ausgeblichen/Matt)

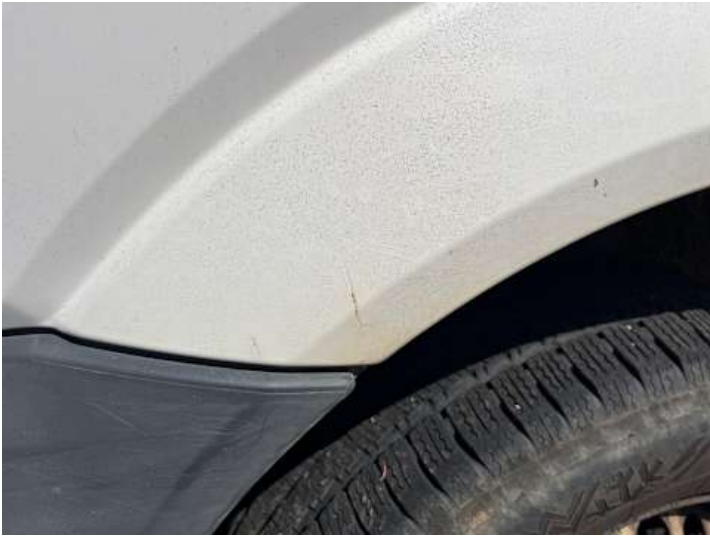
Kotflügel vorne links (Lackschaden, Rost, Ausgeblichen/Matt)

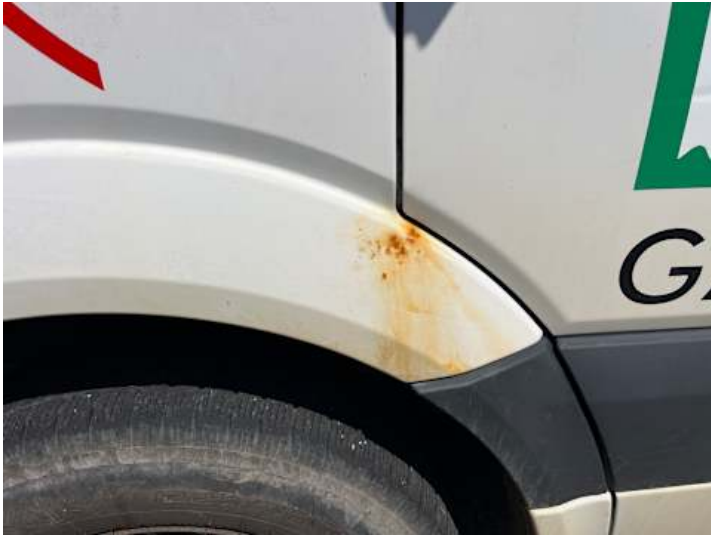
Kotflügel vorne links (Lackschaden, Rost, Ausgeblichen/Matt)

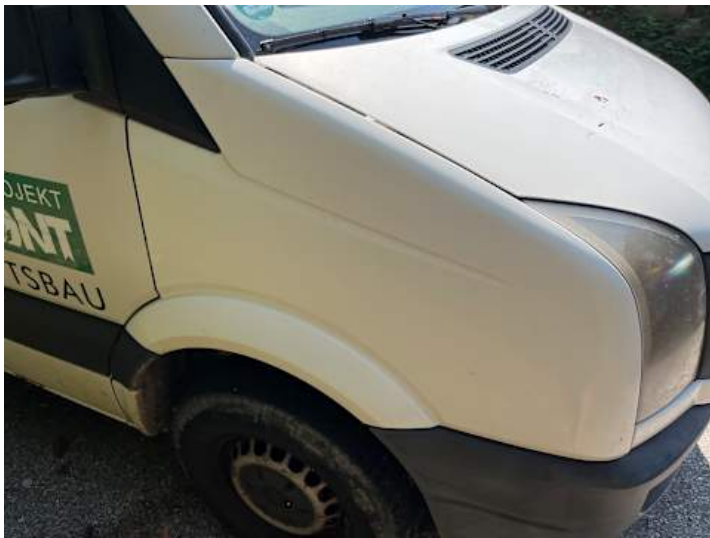
Kotflügel vorne rechts (Ausgeblichen/Matt)

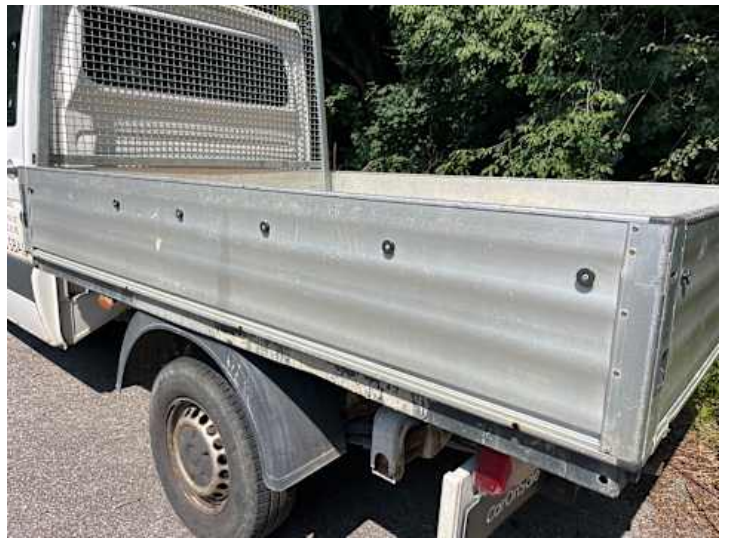
Seitenteil hinten links (Kratzer, Delle)

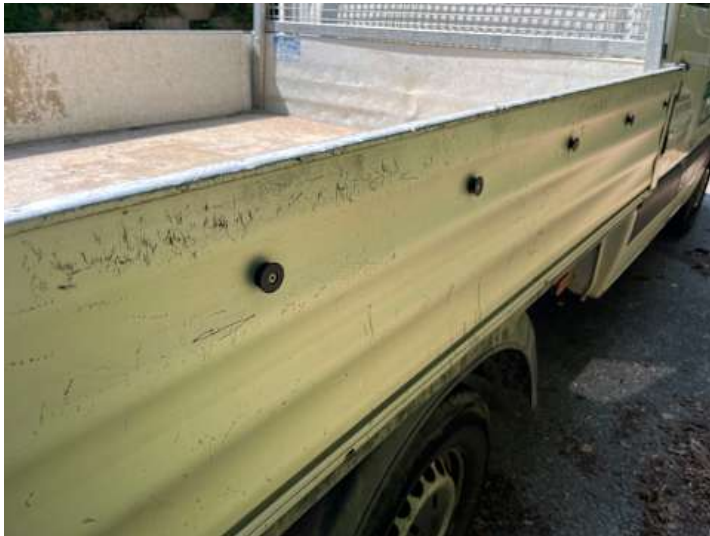
Seitenteil hinten rechts (Kratzer, Lackschaden, Delle)

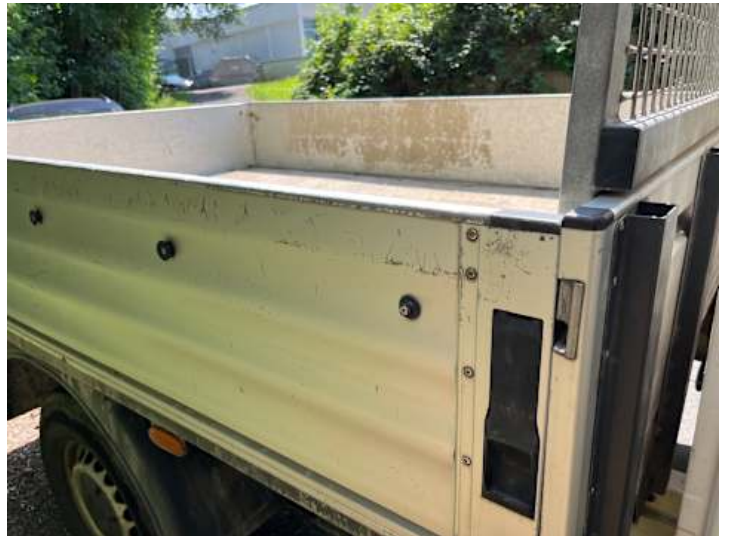
Seitenteil hinten rechts (Kratzer, Lackschaden, Delle)

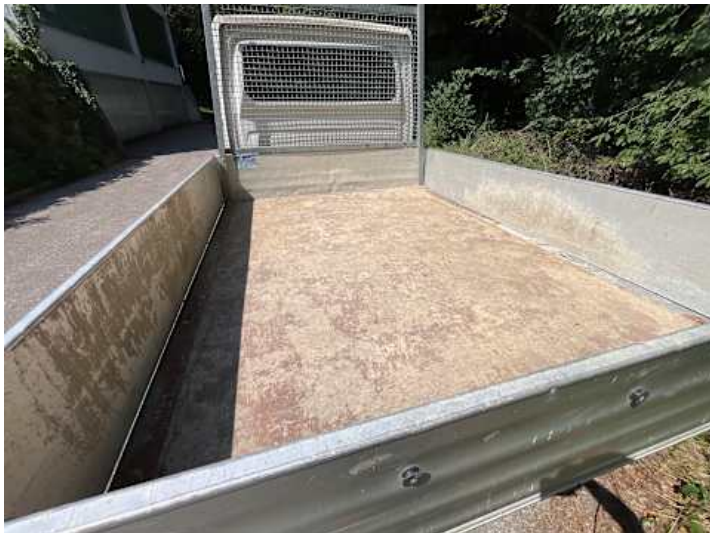
Heckklappe (Kratzer, Delle)

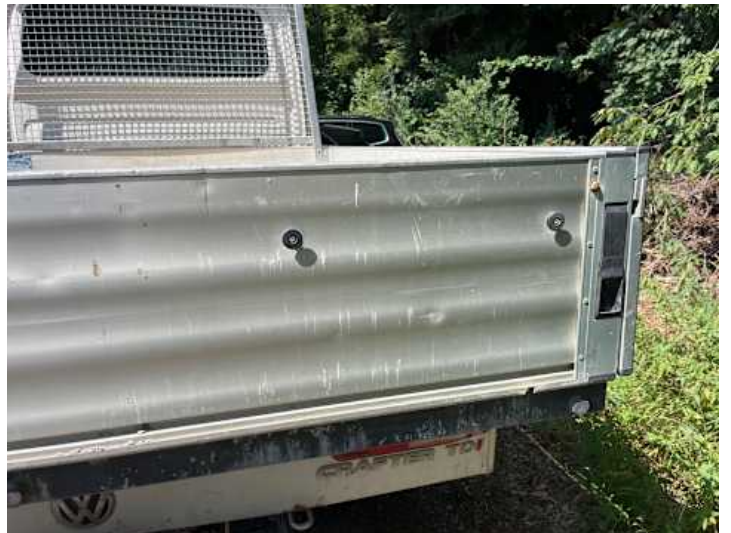
Heckklappe (Kratzer, Delle)

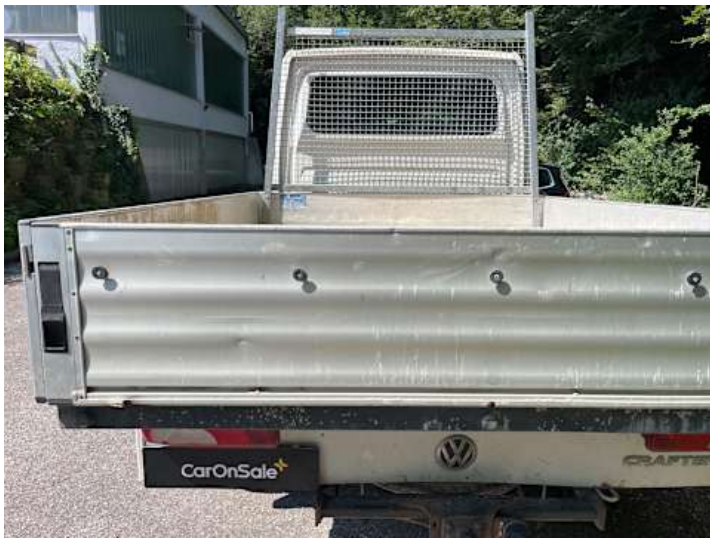
Heckklappe (Kratzer, Delle)

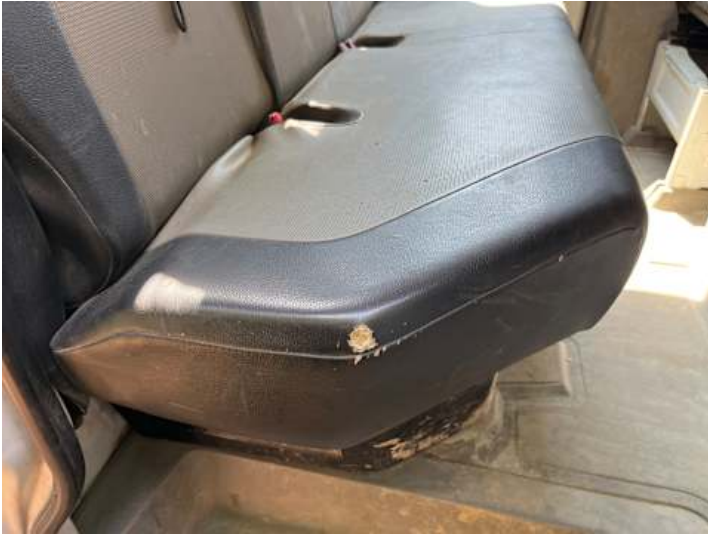
Innenraum (Riss/Bruch)

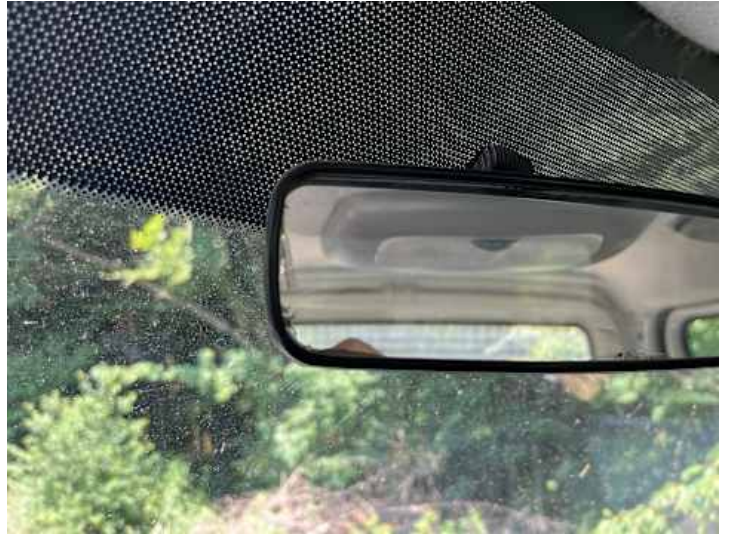
Innenraum (Diverse Schäden)

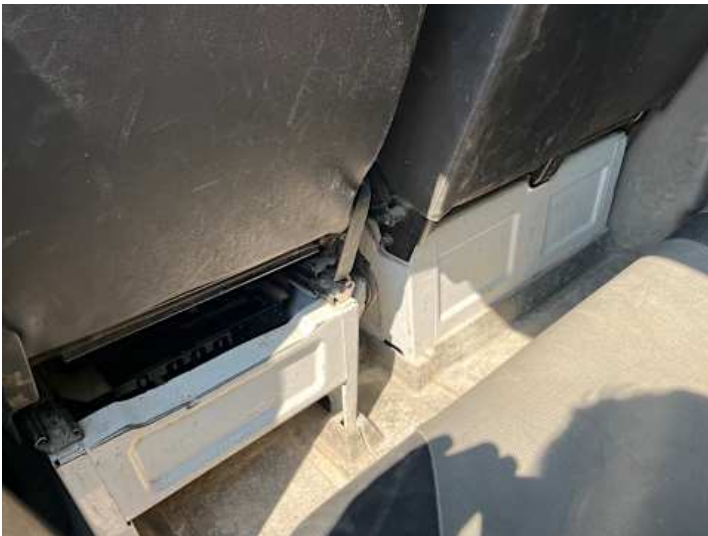
Innenraum (Kratzer)

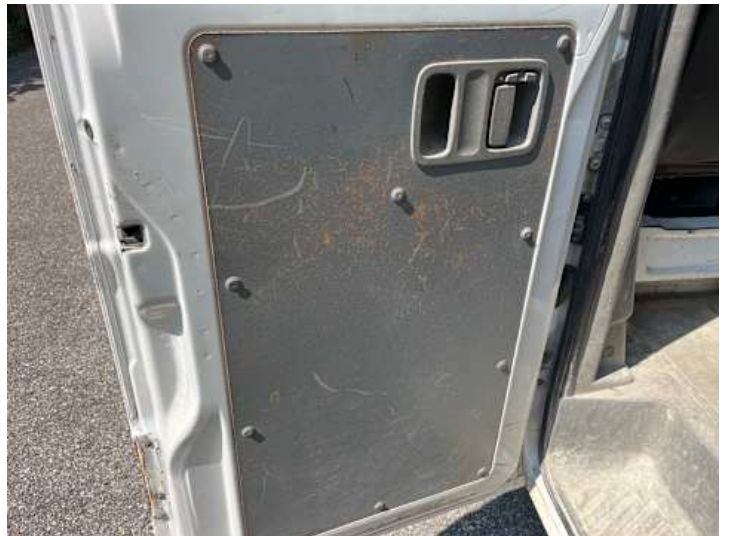
Innenraum (Kratzer)

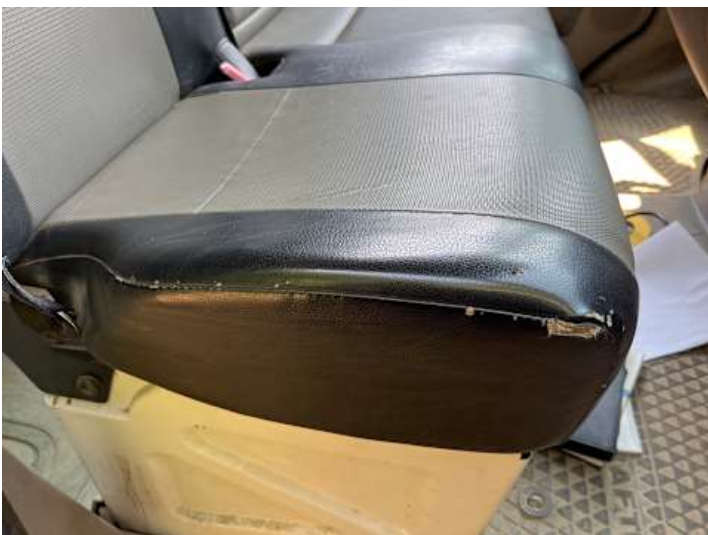
Innenraum (Riss/Bruch)

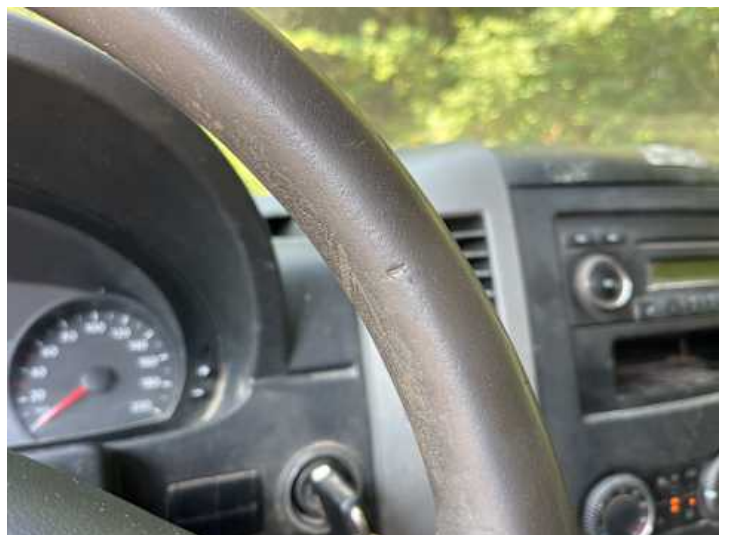
Innenraum (Diverse Schäden, Kratzer)

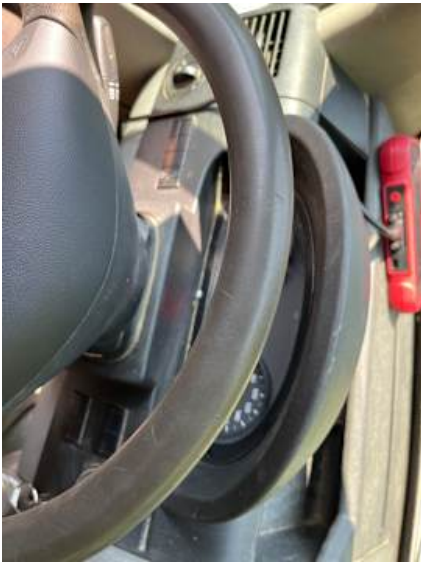
Innenraum (Diverse Schäden, Kratzer)

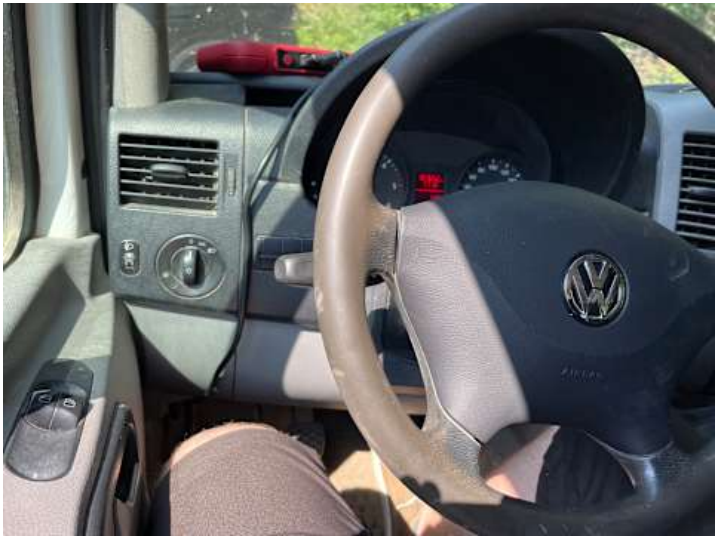
Innenraum (Diverse Schäden, Kratzer)

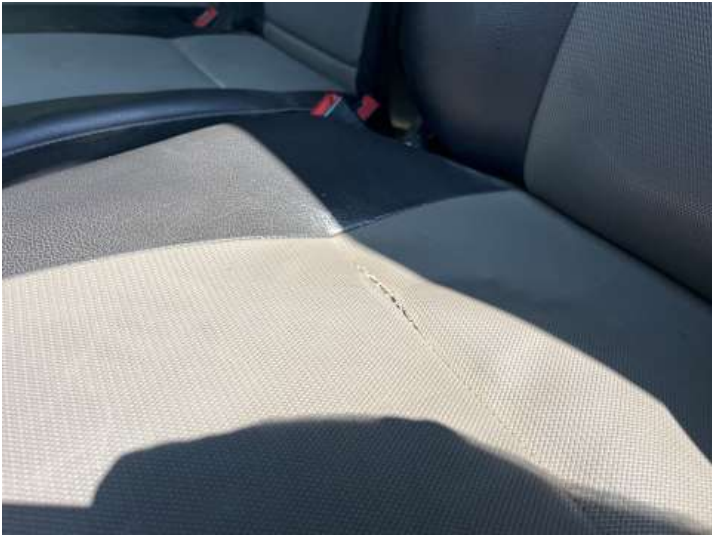
Innenraum (Riss/Bruch)

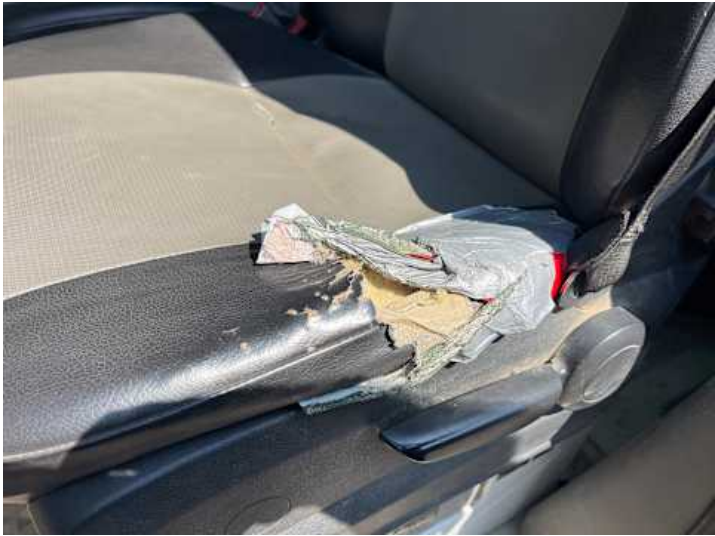
Innenraum (Riss/Bruch)
