## Hyundai i30 Intro

EZ 08/2017 | Limousine | Benzin | Schaltgetriebe | 50.966km  
Besteuerung: Differenzbesteuert (§25a UStG)  
Fahrzeugstandort: 74\*\*\*  
Fahrzeug aufgenommen am: 22.07.2026

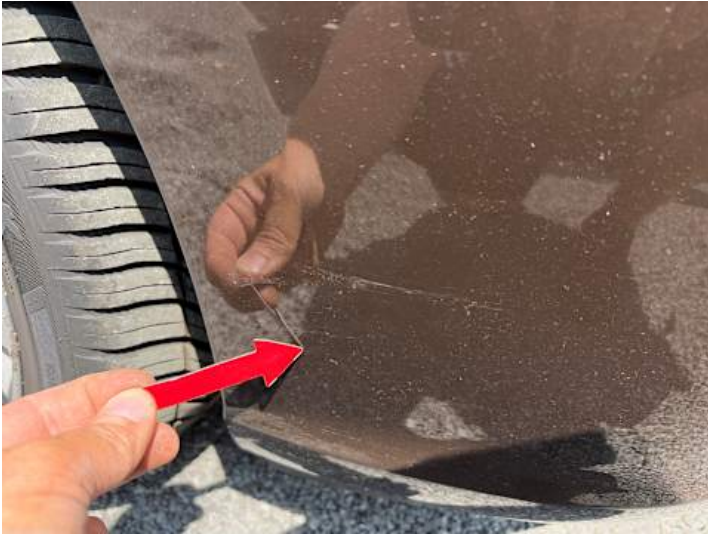
Stoßstange vorne (Kratzer)

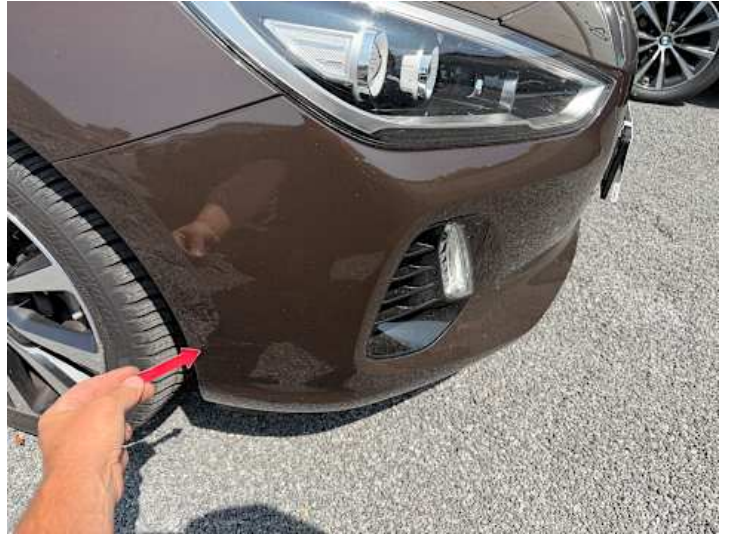
Stoßstange vorne (Kratzer)

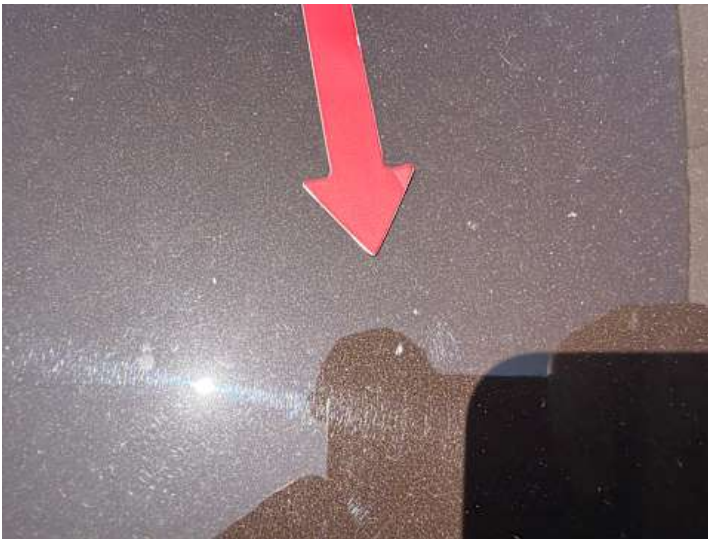
Motorhaube (Steinschlag)

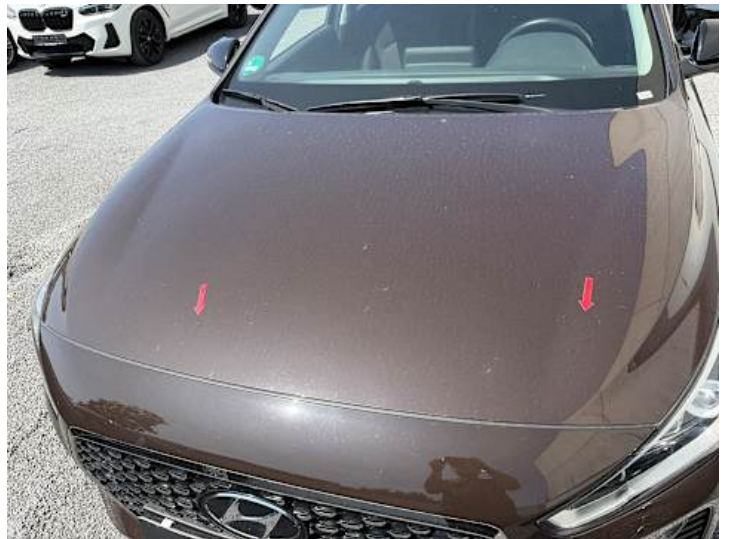
Motorhaube (Steinschlag)

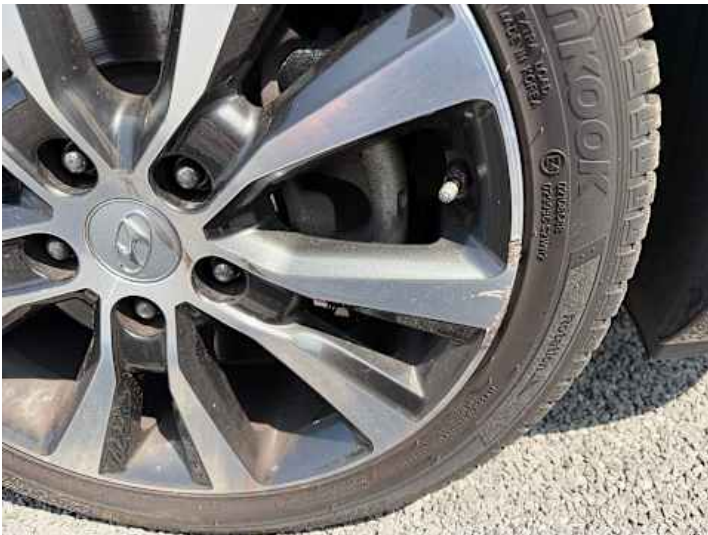
Rad (Kratzer)

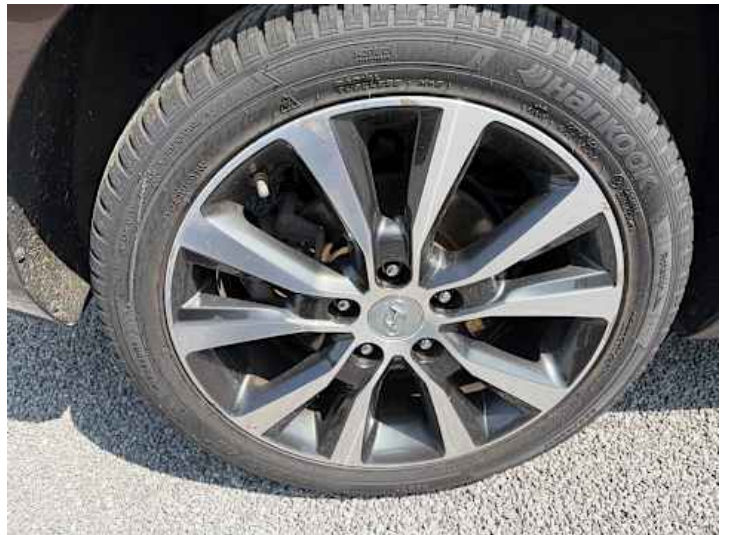
Rad (Kratzer)

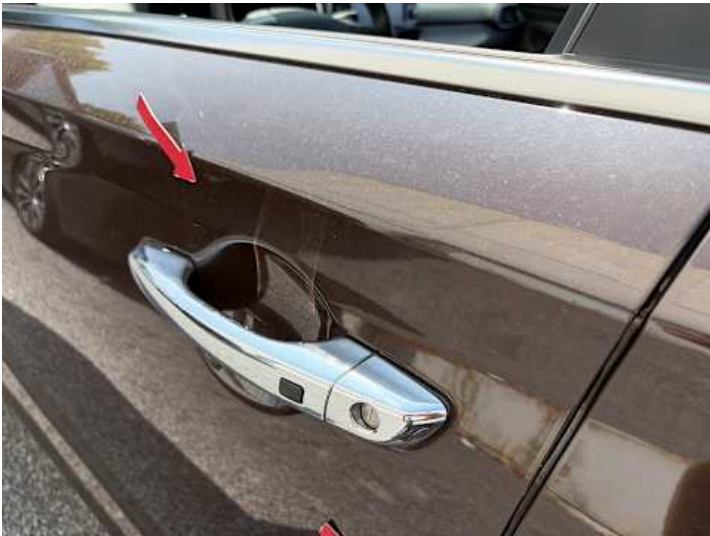
Fahrtür (Kratzer)

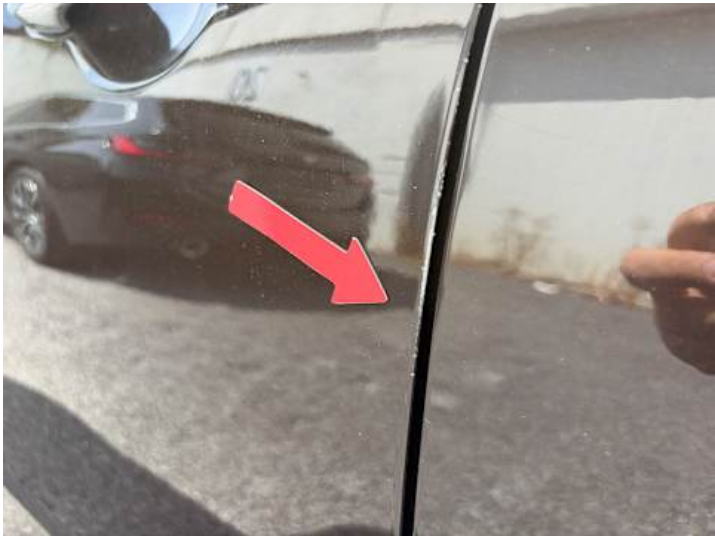
Fahrtür (Kratzer)

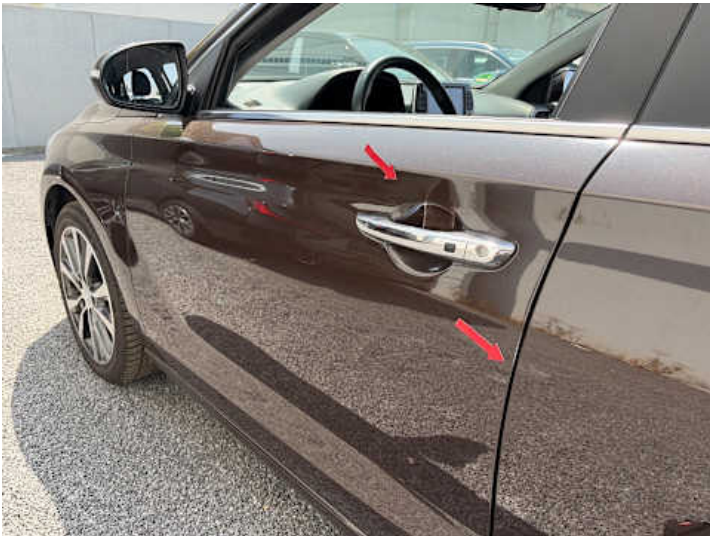
Fahrtür (Kratzer)

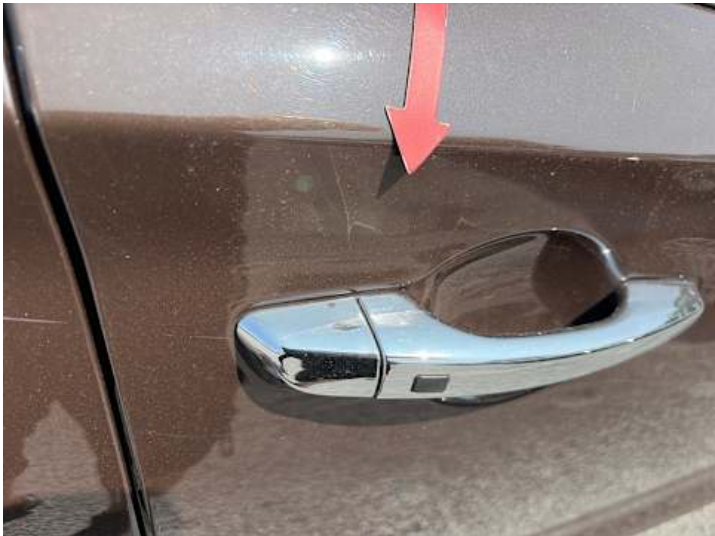
Beifahrtür (Kratzer)

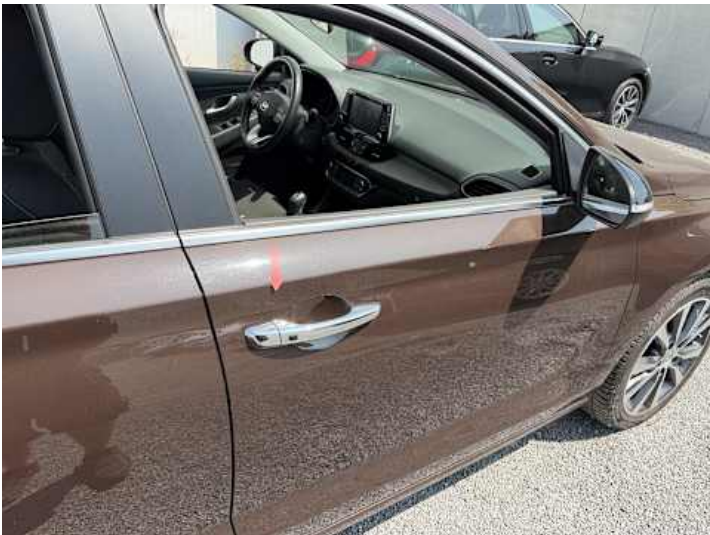
Beifahrtür (Kratzer)

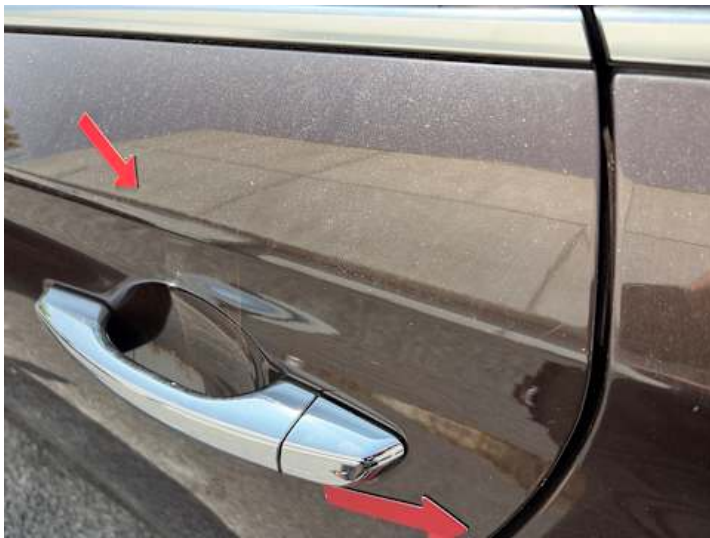
Türe hinten links (Kratzer)

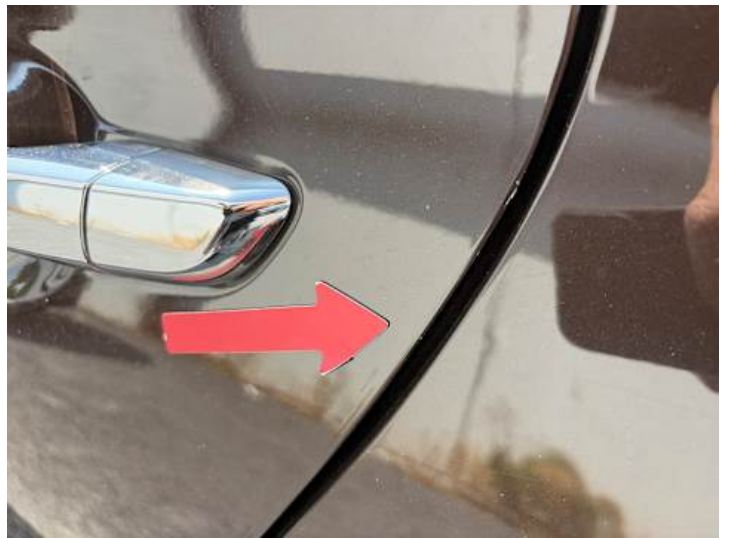
Türe hinten links (Kratzer)

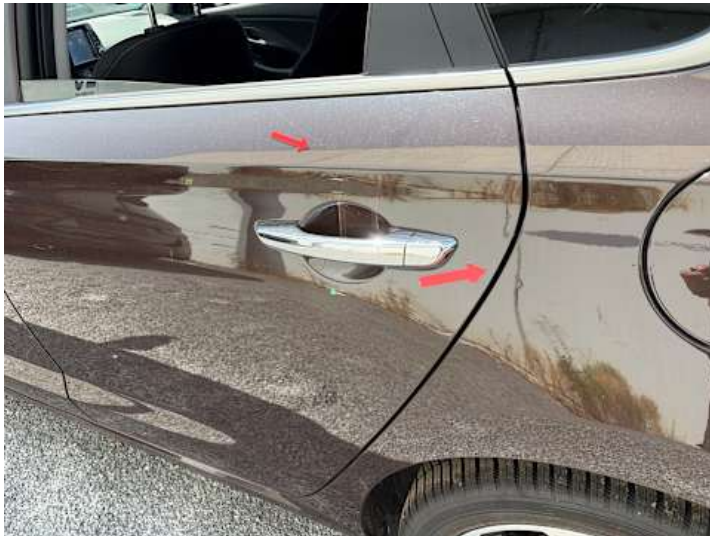
Türe hinten links (Kratzer)

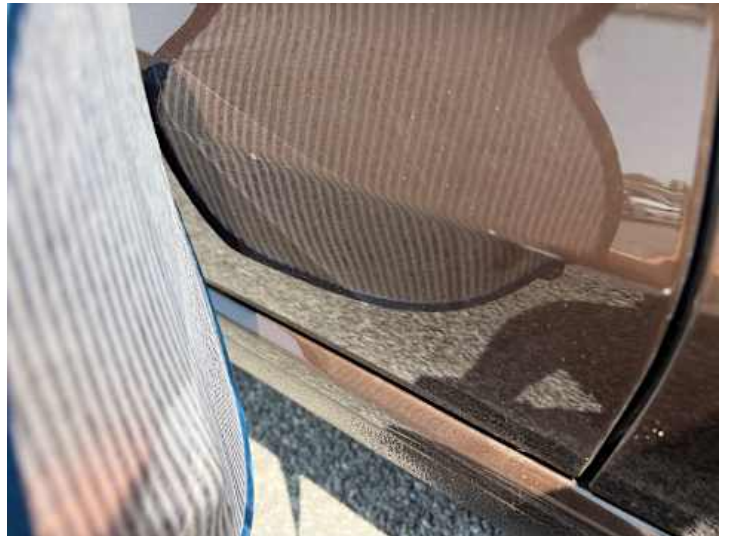
Türe hinten rechts (Kratzer, Delle)

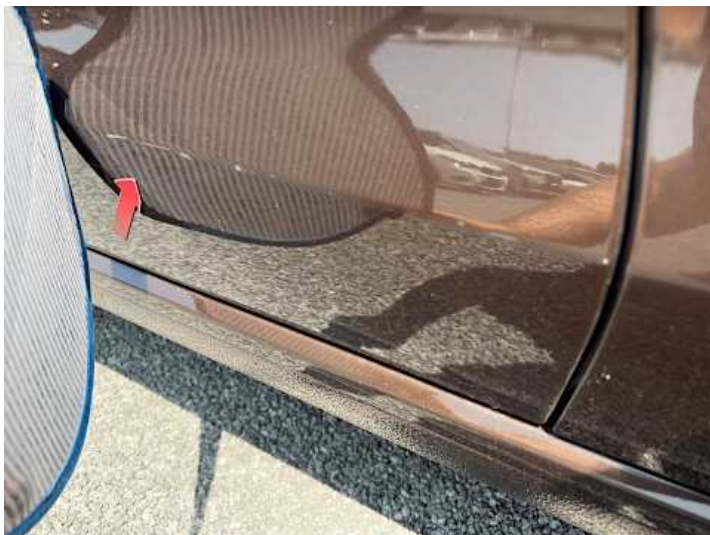
Türe hinten rechts (Kratzer, Delle)

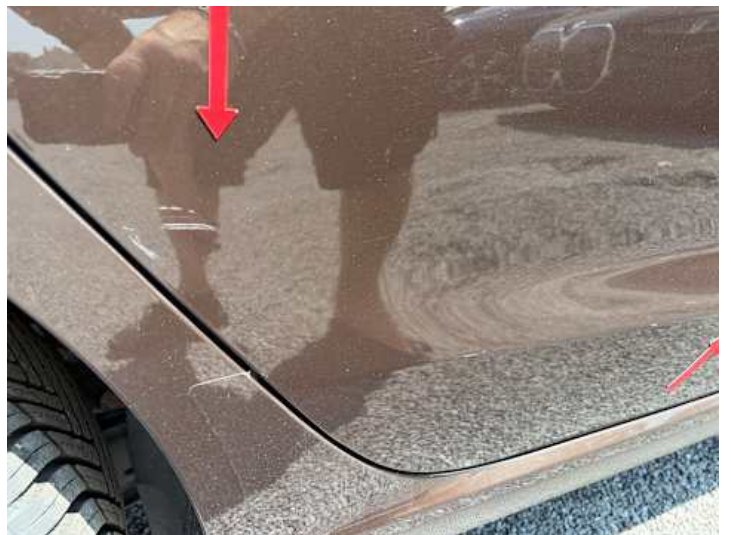
Türe hinten rechts (Kratzer, Delle)

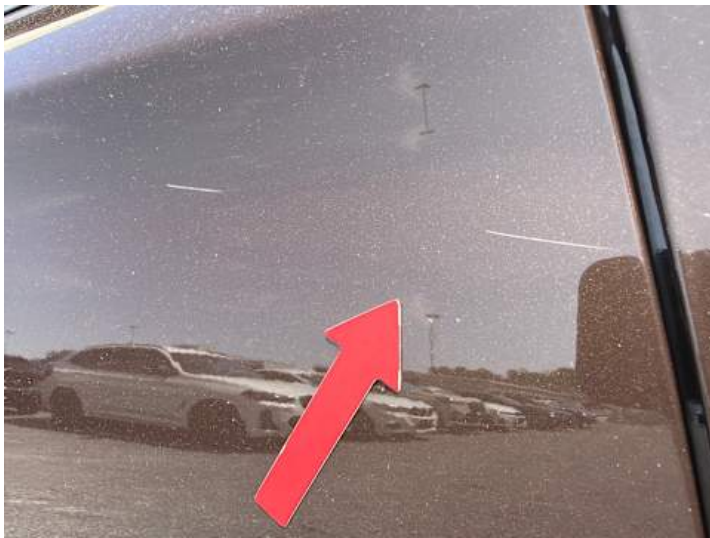
Türe hinten rechts (Kratzer, Delle)

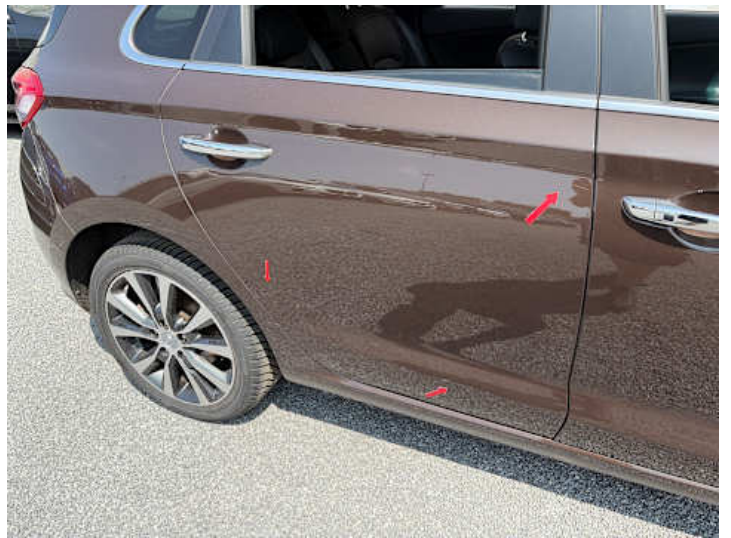
Türe hinten rechts (Kratzer, Delle)

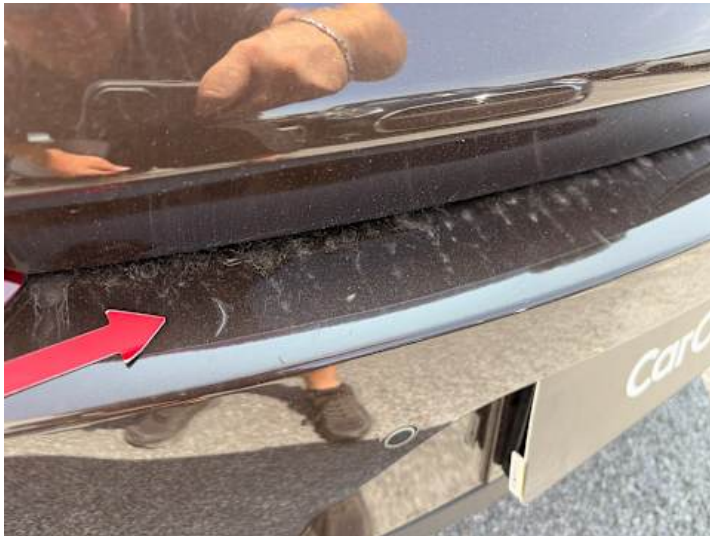
Unfall, Heck, Seite links;

Stoßstange hinten (Kratzer)

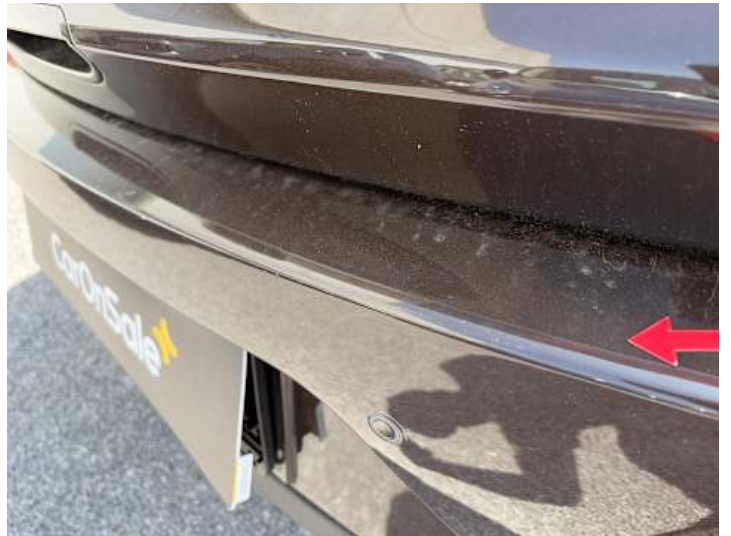
Stoßstange hinten (Kratzer)

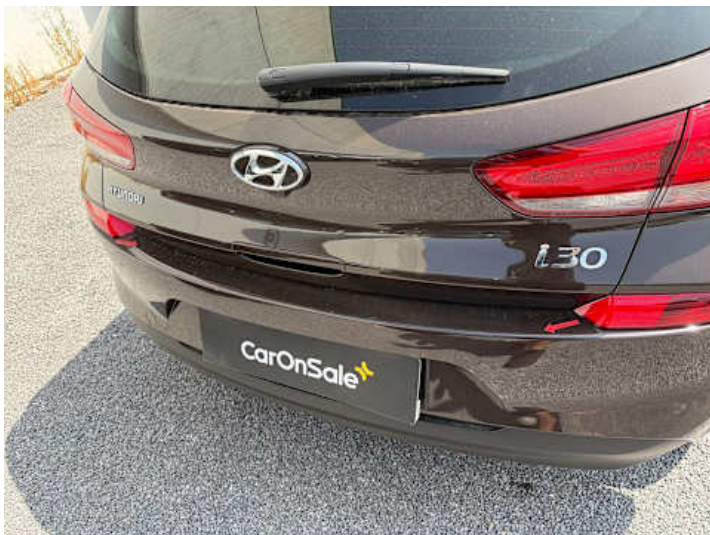
Stoßstange hinten (Kratzer)

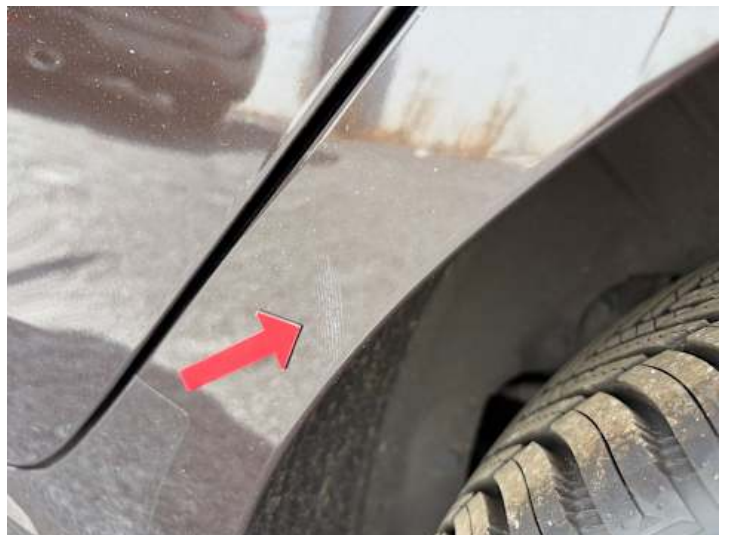
| Fahrzeugteil | Lackschichtdicke (in µm) | Fahrzeugteil | Lackschichtdicke (in µm) |
|---|---|---|---|
| Seitenteil hinten links | 170 | Seitenteil hinten rechts | 130 |

Seitenteil hinten links (Kratzer, Delle)

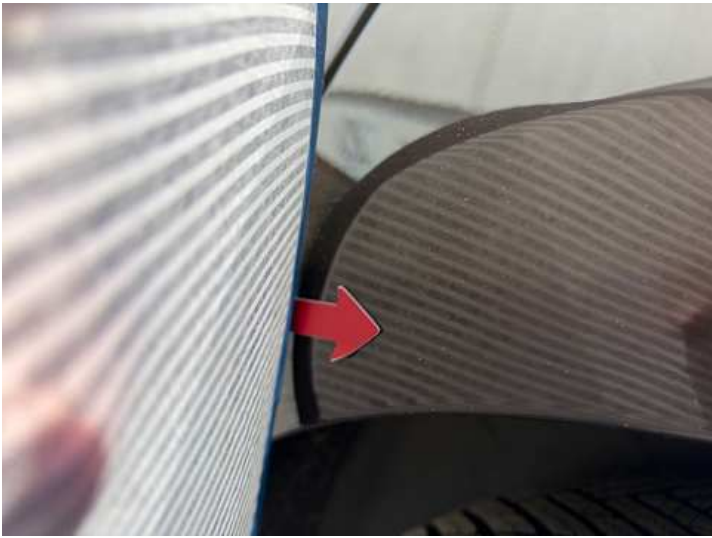
Seitenteil hinten links (Kratzer, Delle)

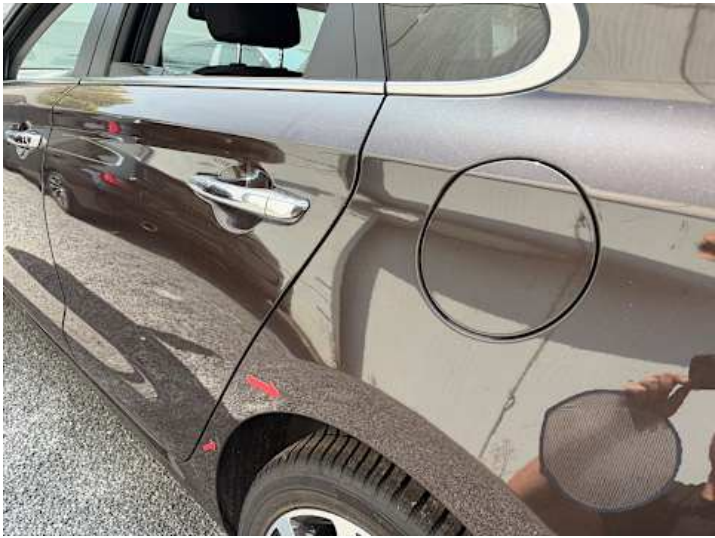
Seitenteil hinten links (Kratzer, Delle)

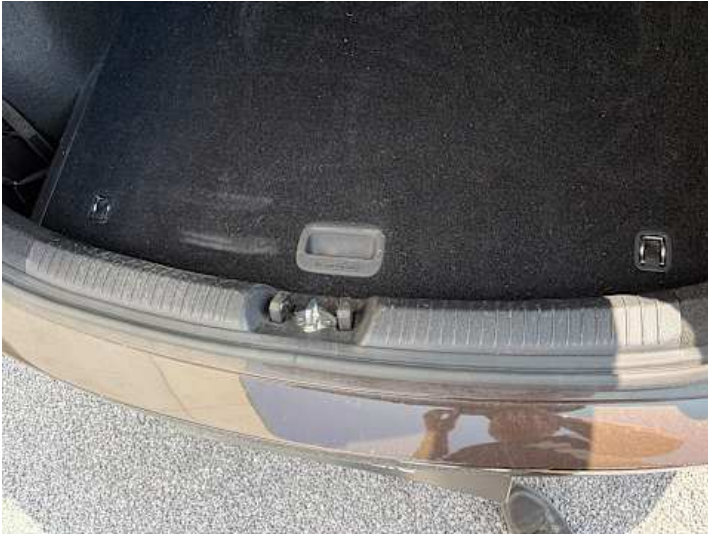
Innenraum (Kratzer)

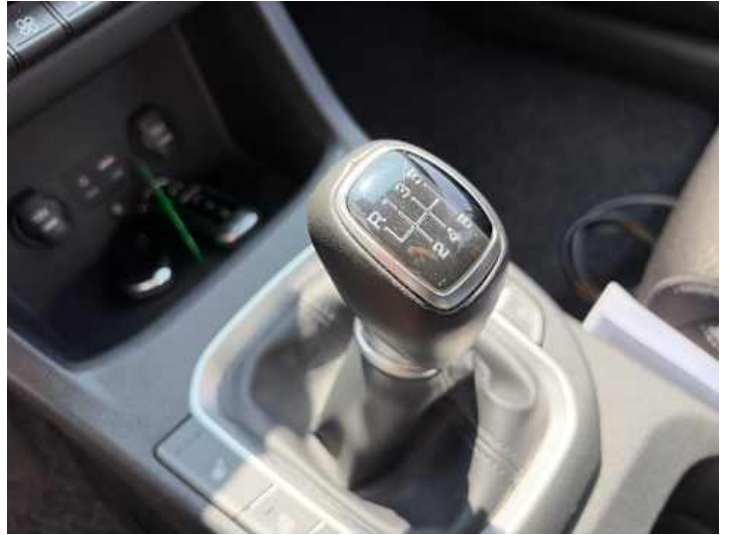
Innenraum (Verschleiß)

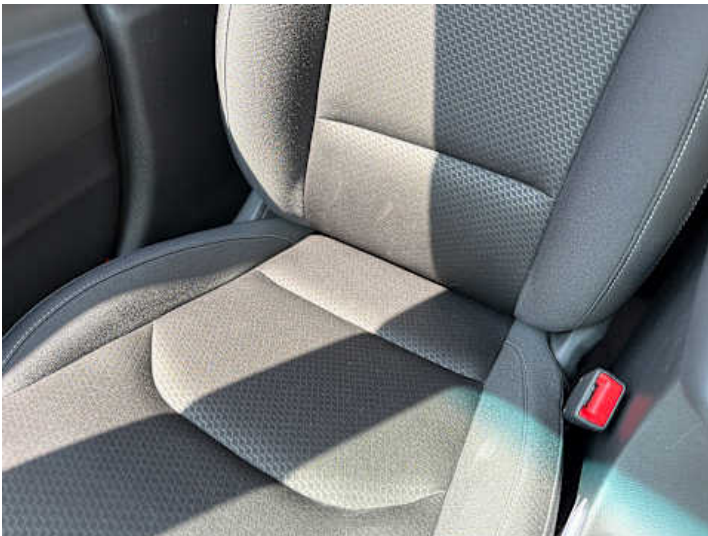
Innenraum (Verschleiß)

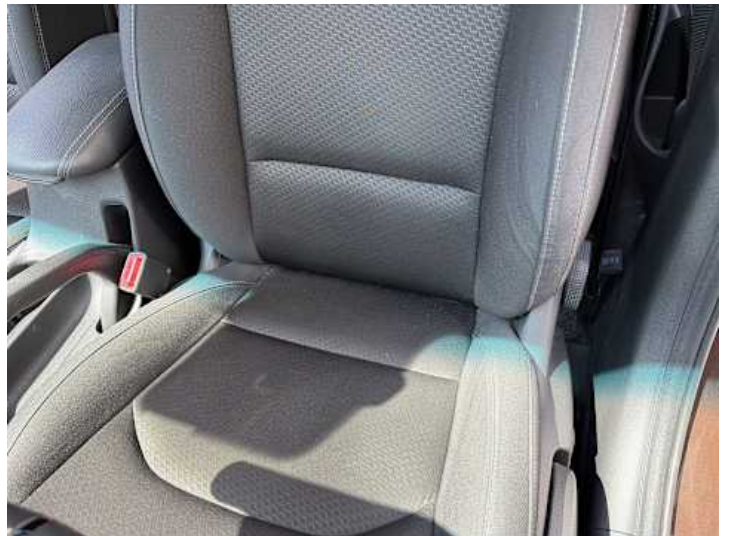
Innenraum (Verschleiß)

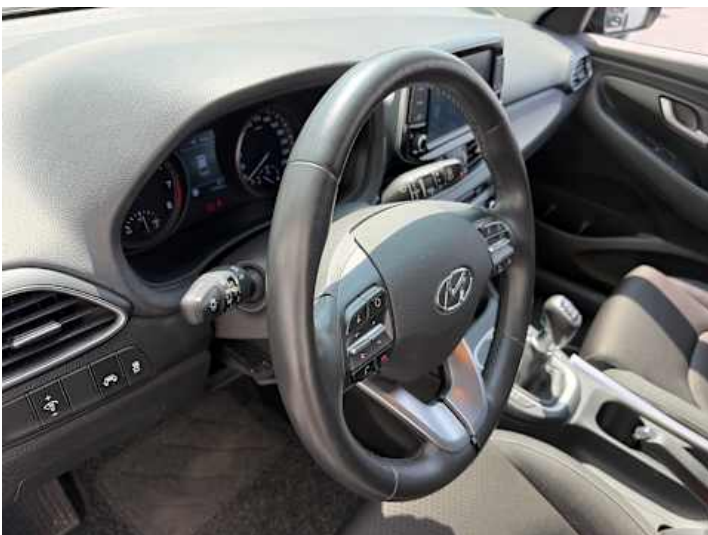
Innenraum (Verschleiß)
