## Mercedes-Benz SLK 200 Kompressor

EZ 10/2005 | Roadster/Cabrio | Benzin | Schaltgetriebe | 292.563km  
Besteuerung: Differenzbesteuert (§25a UStG)  
Fahrzeugstandort: 97\*\*\*  
Fahrzeug aufgenommen am: 31.07.2026

# Hinweise zum Zustandsbericht

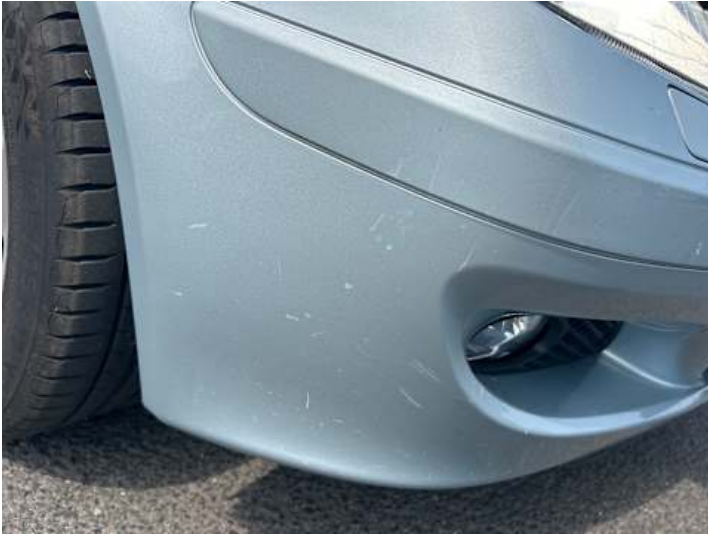
Stoßstange vorne (Kratzer)

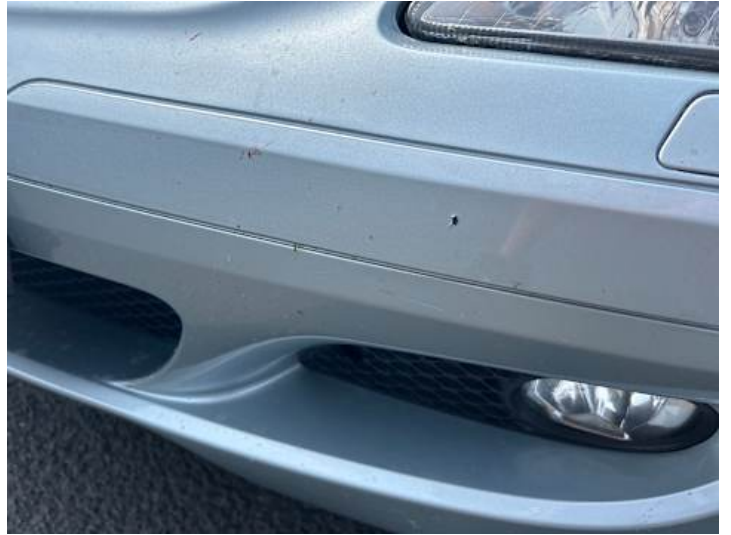
Stoßstange vorne (Kratzer)

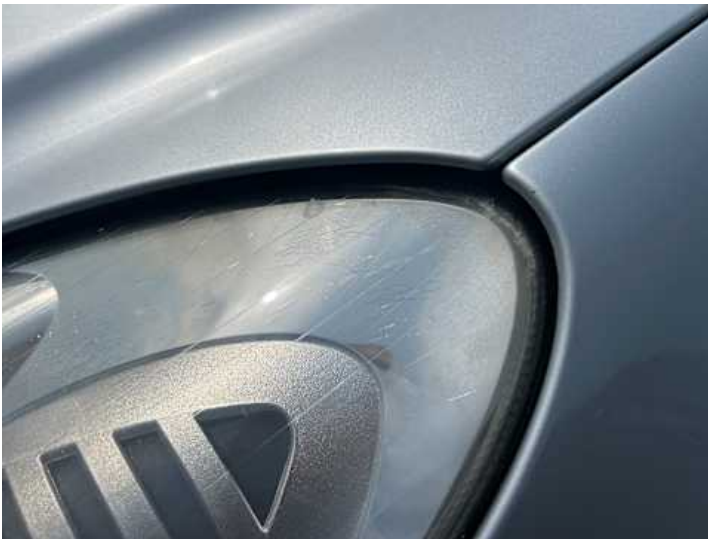
Scheinwerfer (links) (Riss/Bruch)

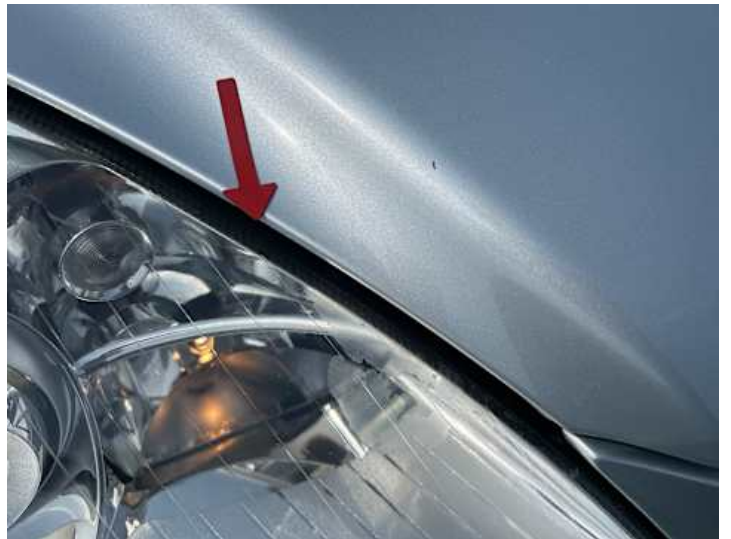
Scheinwerfer (rechts) (Kratzer)

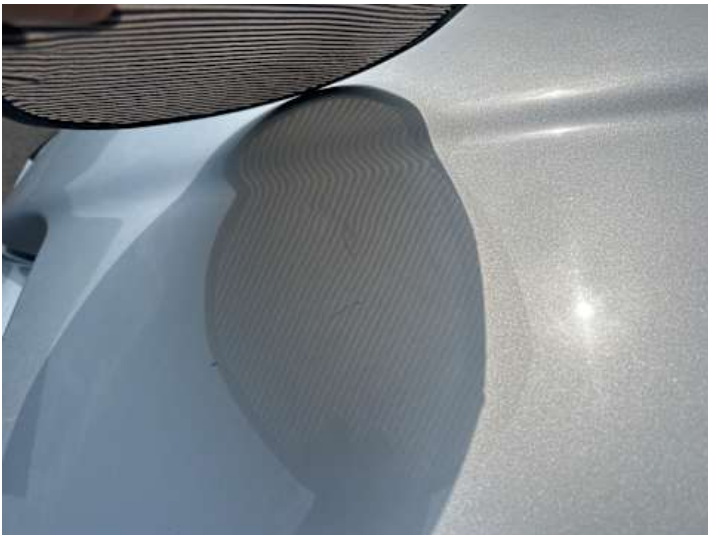
Motorhaube (Verformung, Kratzer)

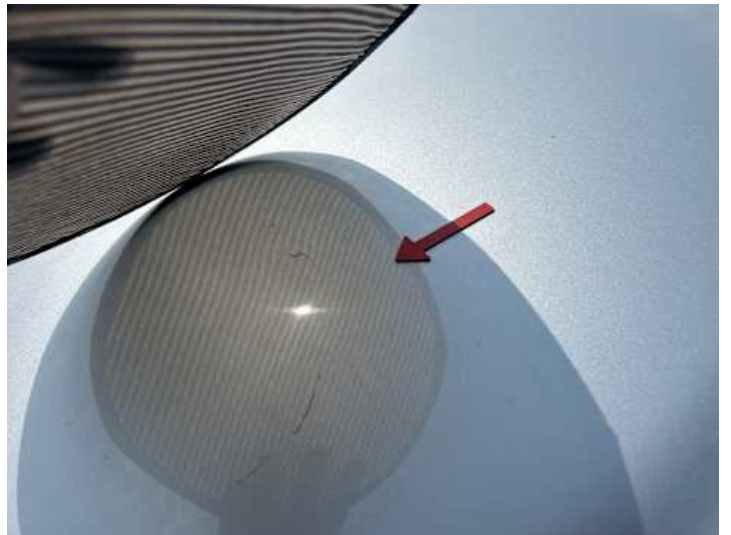
Motorhaube (Verformung, Kratzer)

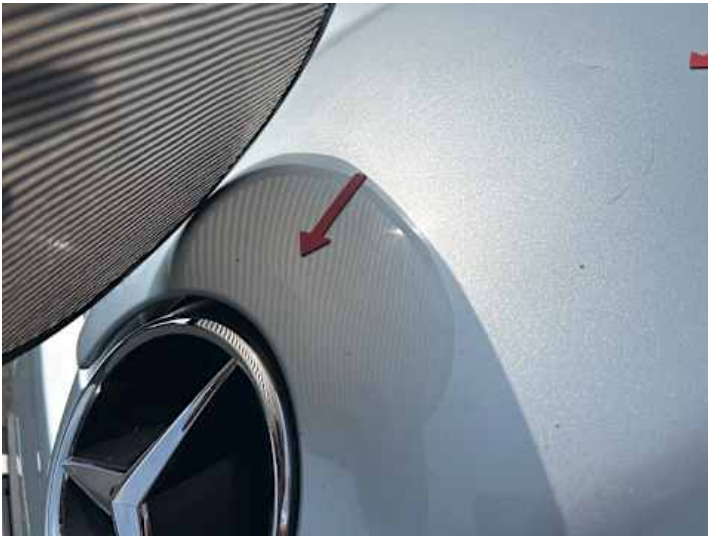
Motorhaube (Verformung, Kratzer)

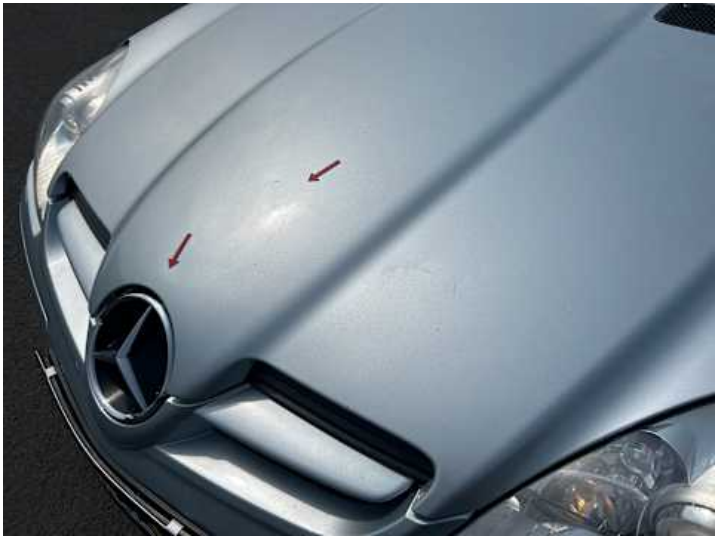
Motorhaube (Verformung, Kratzer)

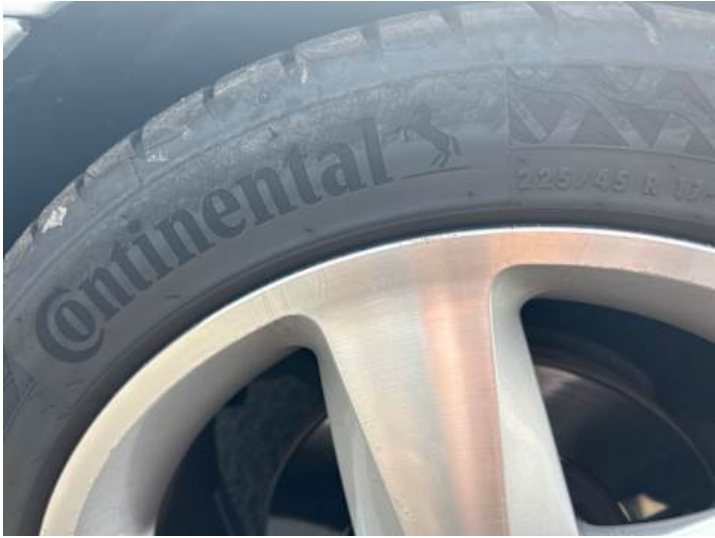
Rad (Kratzer)

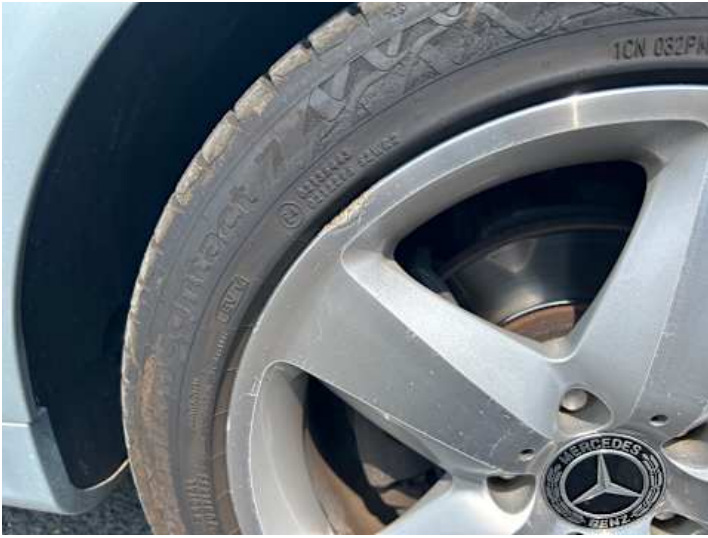
Rad (Kratzer)

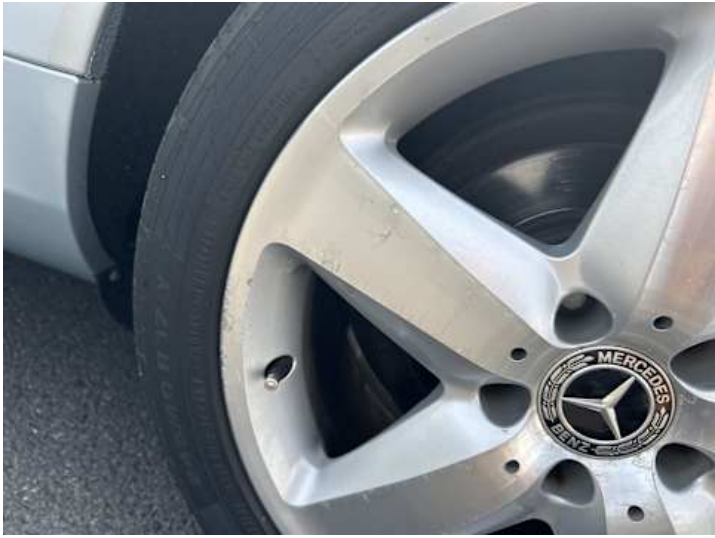
Rad (Kratzer)

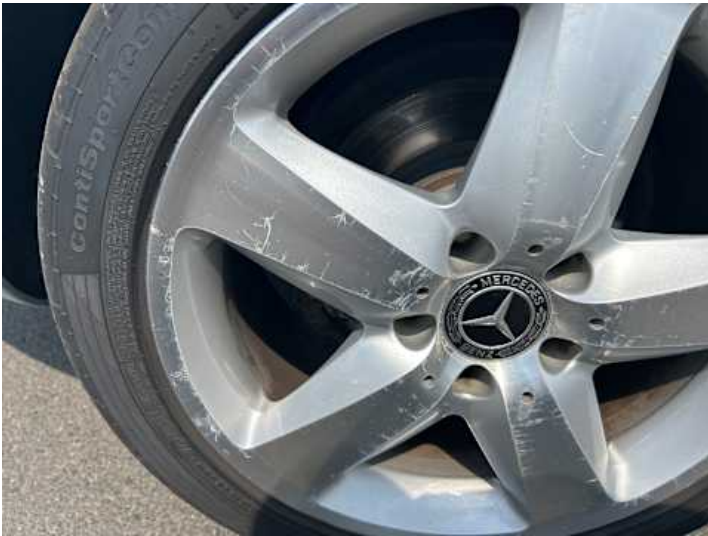
Rad (Kratzer)

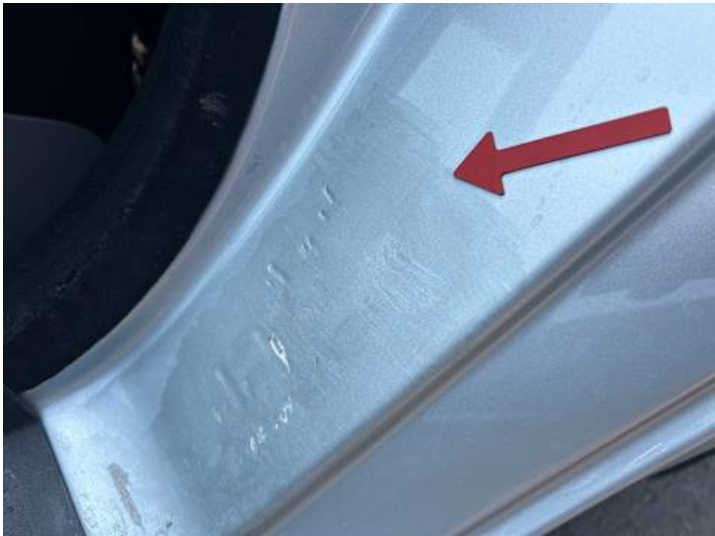
Fahrtür (Kratzer, Delle, Unsachgemäß instand gesetzt)

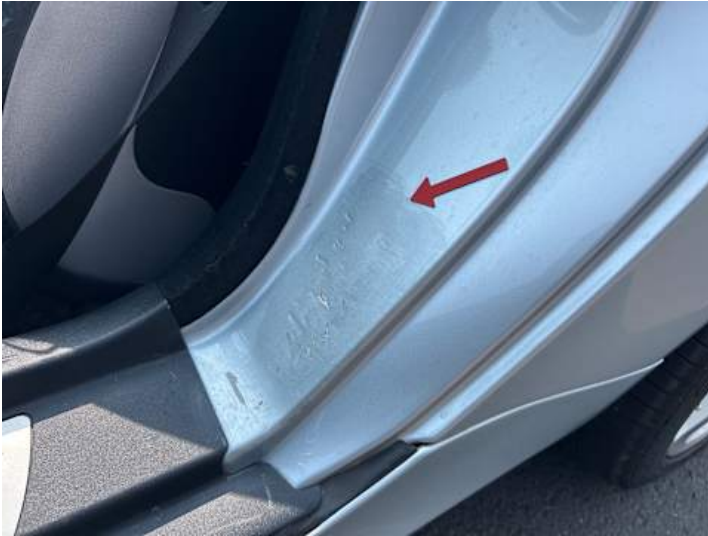
Fahrtür (Kratzer, Delle, Unsachgemäß instand gesetzt)

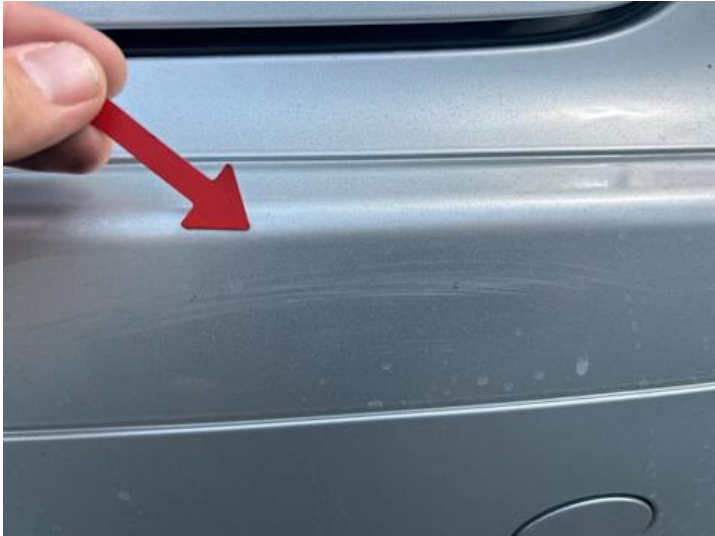
Stoßstange hinten (Kratzer)

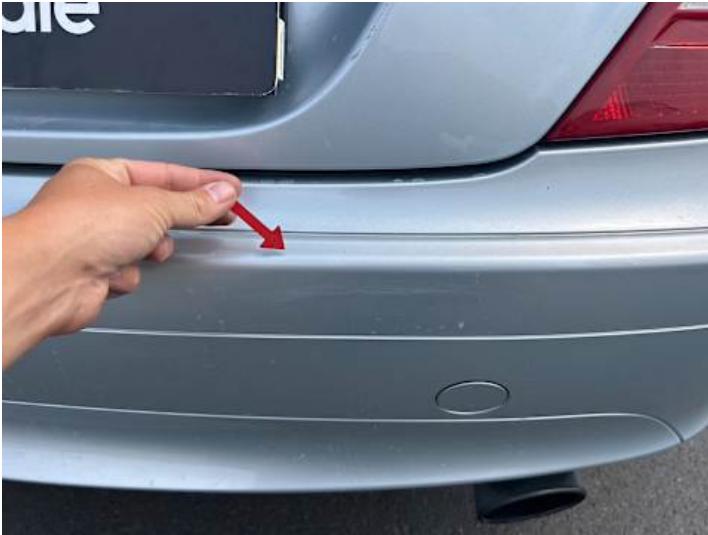
Stoßstange hinten (Kratzer)

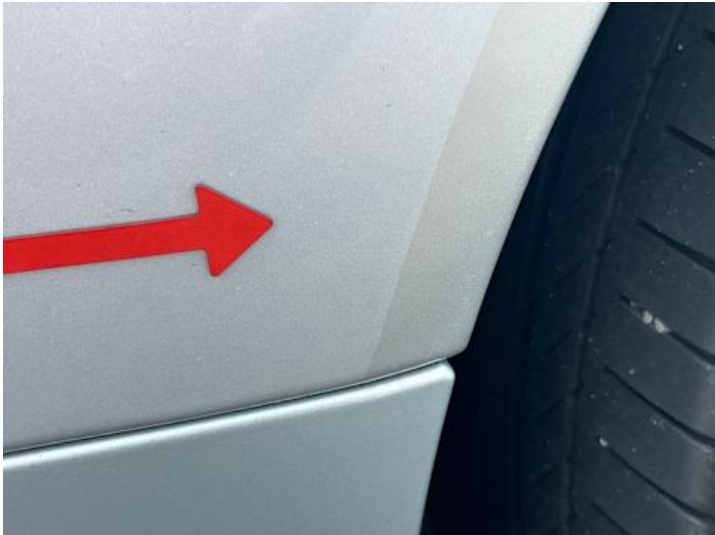
| Fahrzeugteil | Lackschichtdicke (in µm) | Fahrzeugteil | Lackschichtdicke (in µm) |
|---|---|---|---|
| Seitenteil hinten links | 180 | Seitenteil hinten rechts | 265 |

Seitenteil hinten links (Unsachgemäß instand gesetzt)

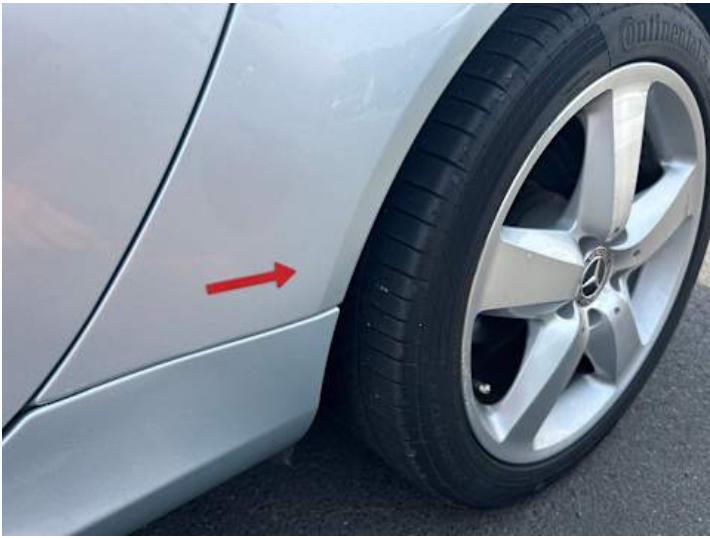
Seitenteil hinten links (Unsachgemäß instand gesetzt)

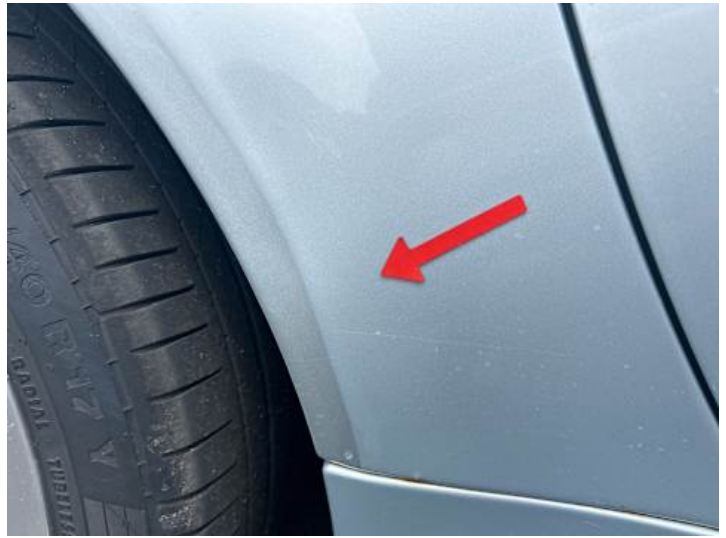
Seitenteil hinten rechts (Unsachgemäß instand gesetzt)

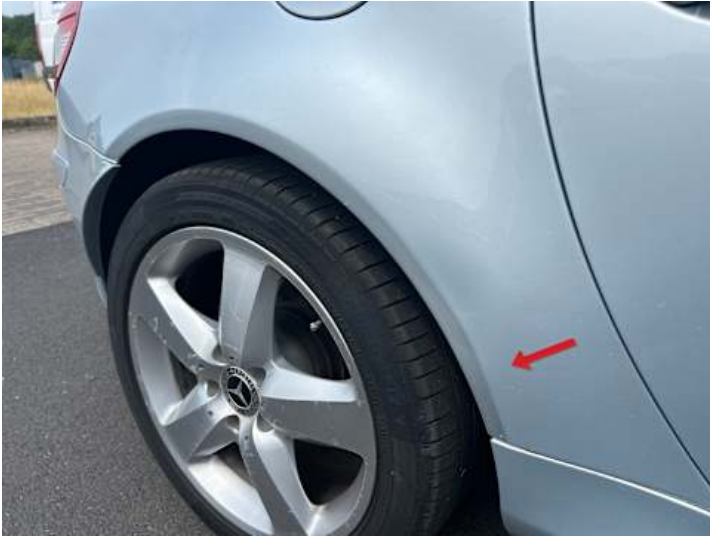
Seitenteil hinten rechts (Unsachgemäß instand gesetzt)

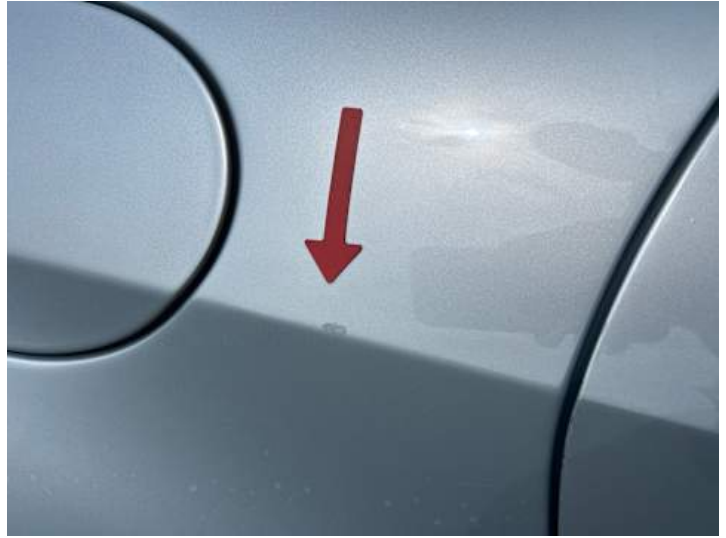
Seitenteil hinten rechts (Kratzer)

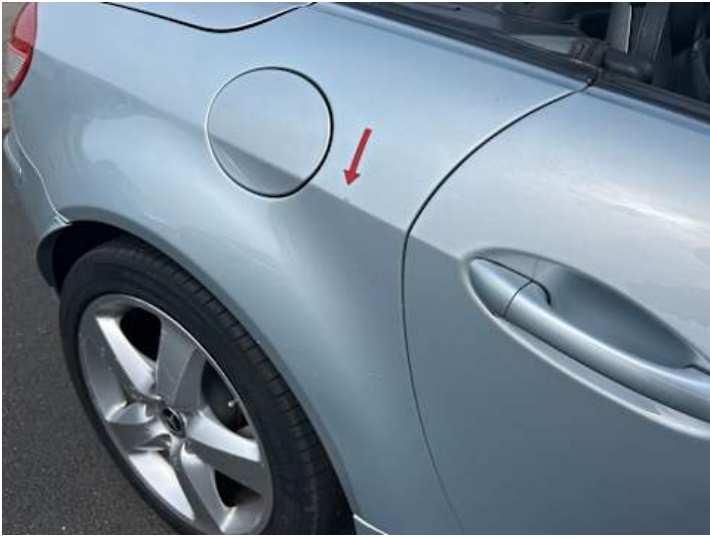
Seitenteil hinten rechts (Kratzer)

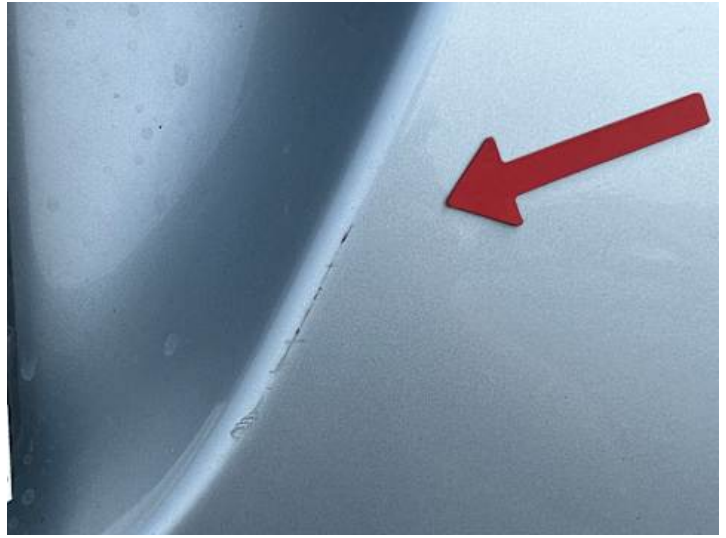
Heckklappe (Kratzer)

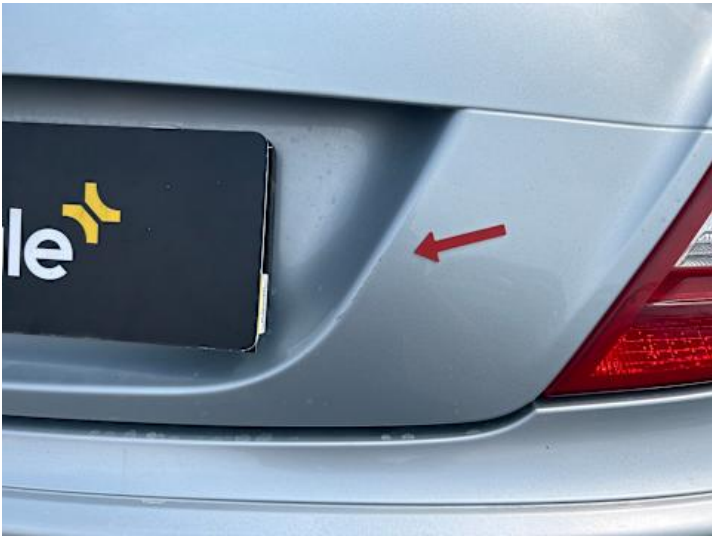
Heckklappe (Kratzer)

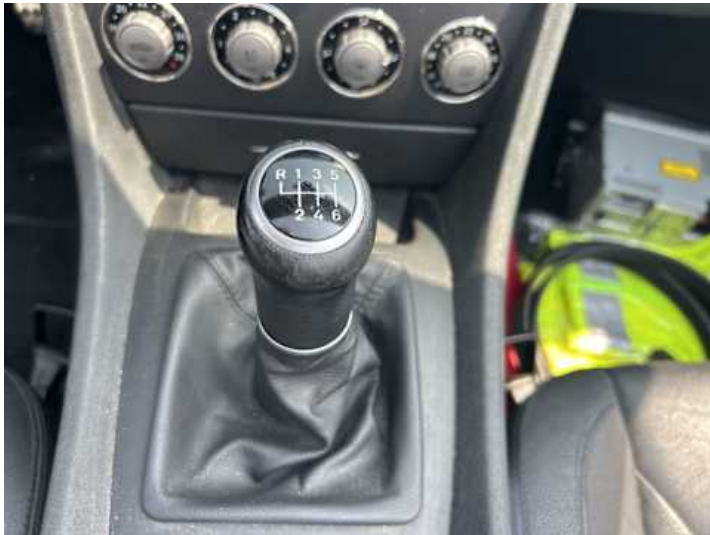
Innenraum (Verschleiß)

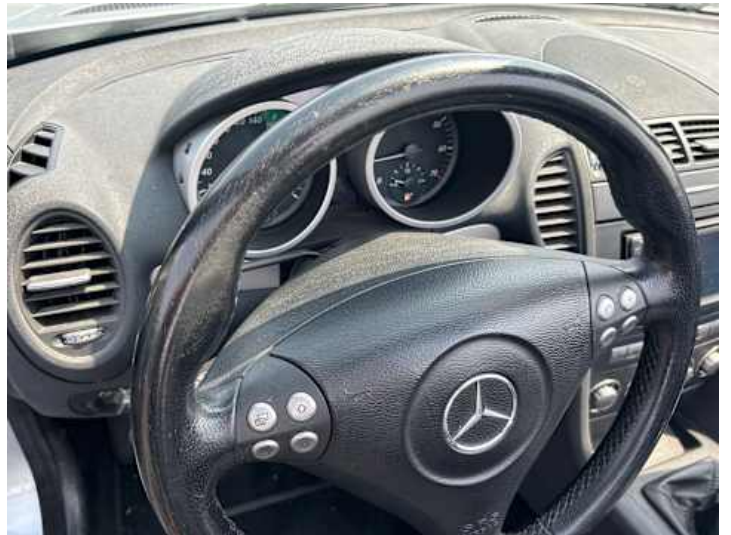
Innenraum (Verschleiß)

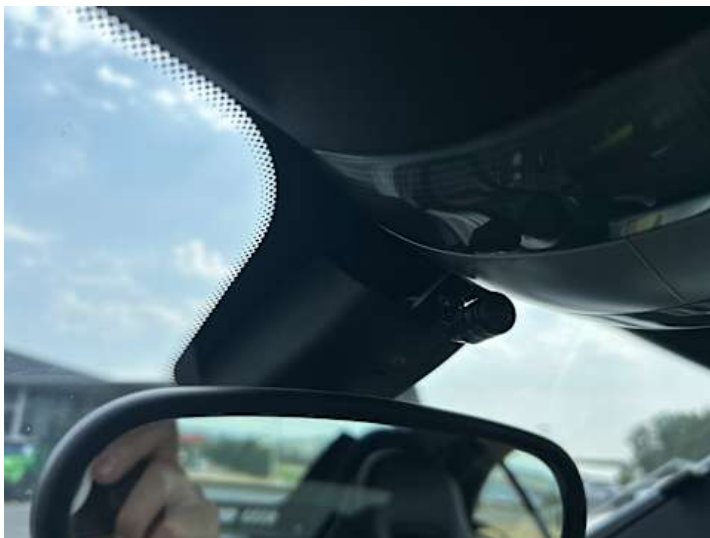
Innenraum (Diverse Schäden)

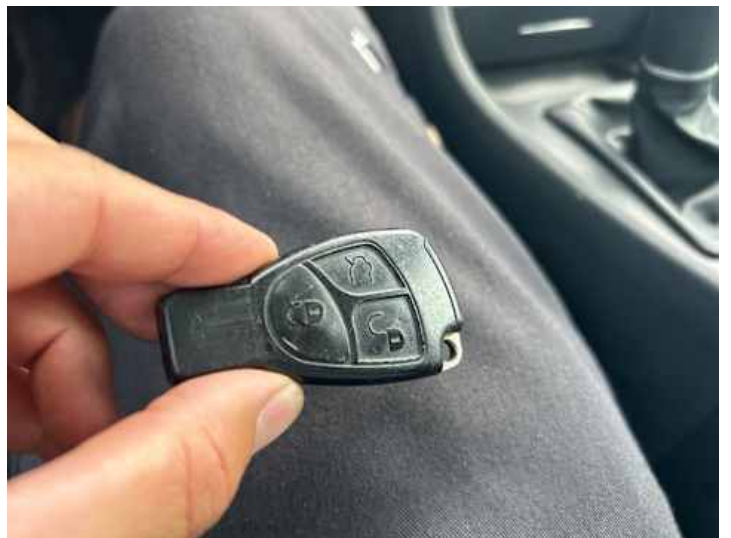
Innenraum (Diverse Schäden)

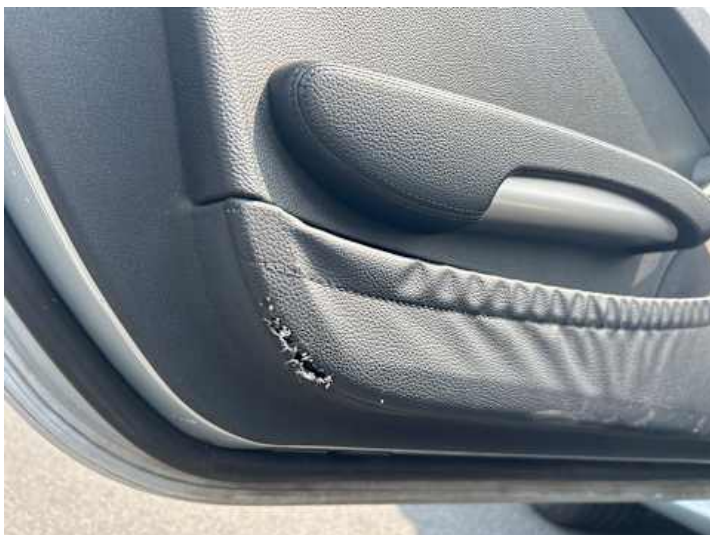
Innenraum (Riss/Bruch)

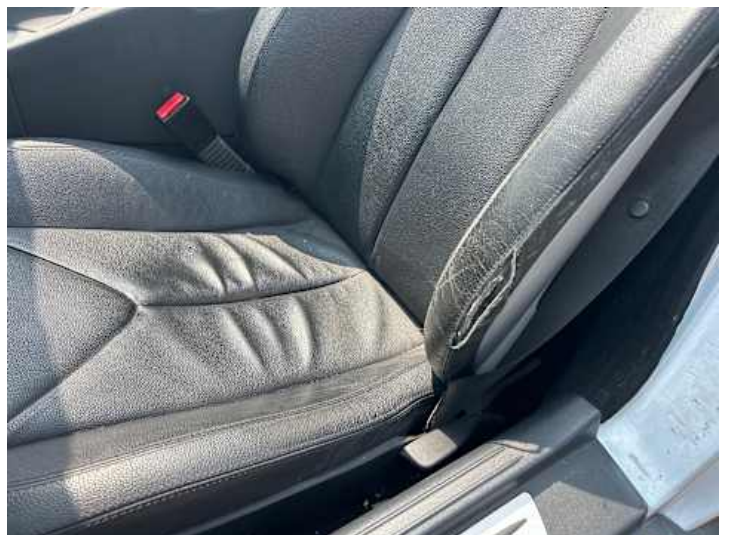
Innenraum (Verschleiß, Riss/Bruch)
