## Ford Kuga Individual

EZ 04/2016 | Geländewagen | Benzin | Schaltgetriebe | 107.836km  
Besteuerung: Differenzbesteuert (§25a UStG)  
Fahrzeugstandort: 52\*\*\*  
Fahrzeug aufgenommen am: 20.08.2026

# Hinweise zum Zustandsbericht

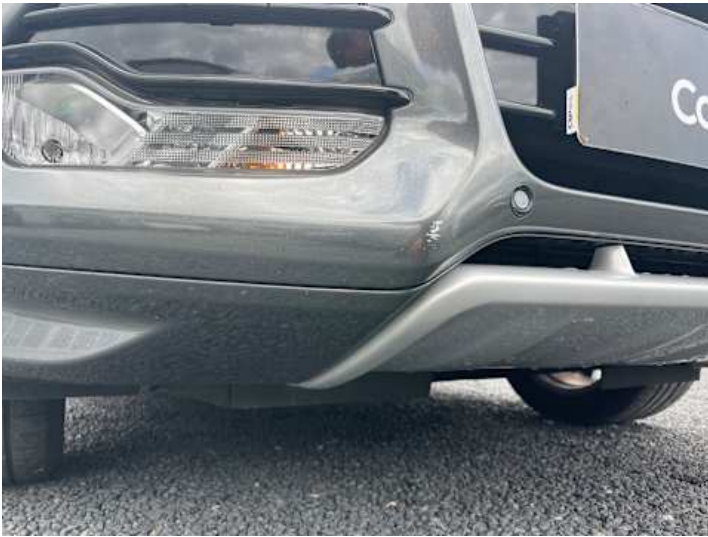
Stoßstange vorne (Kratzer)

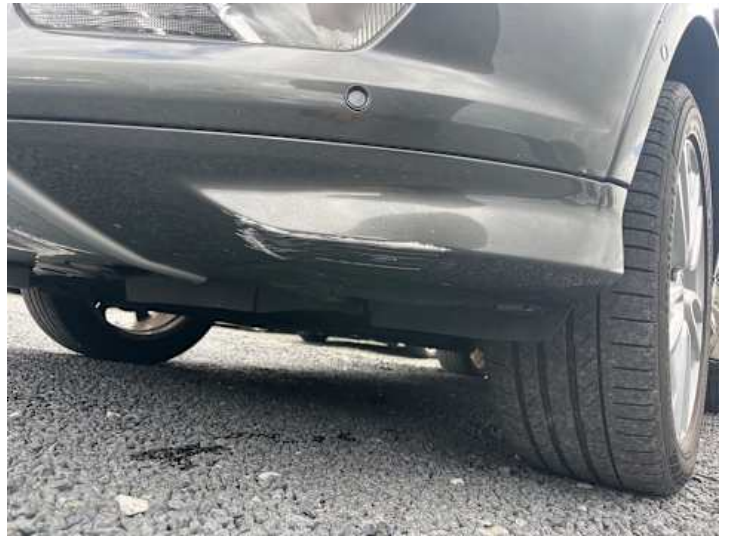
Stoßstange vorne (Kratzer)

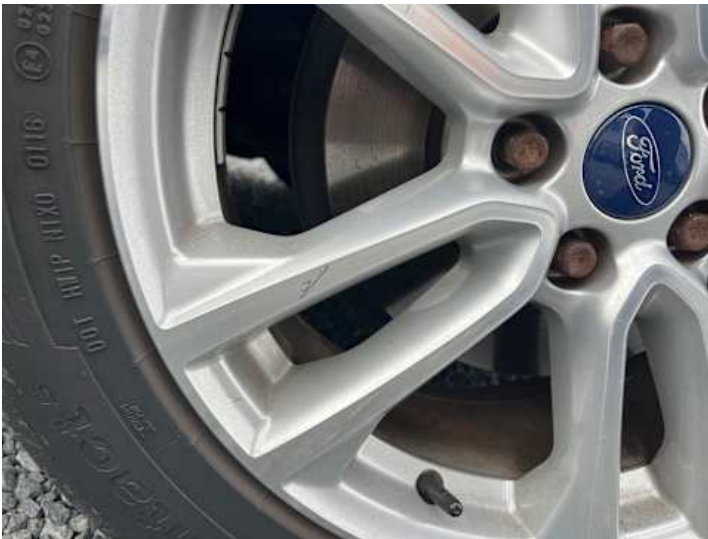
Rad (Kratzer)

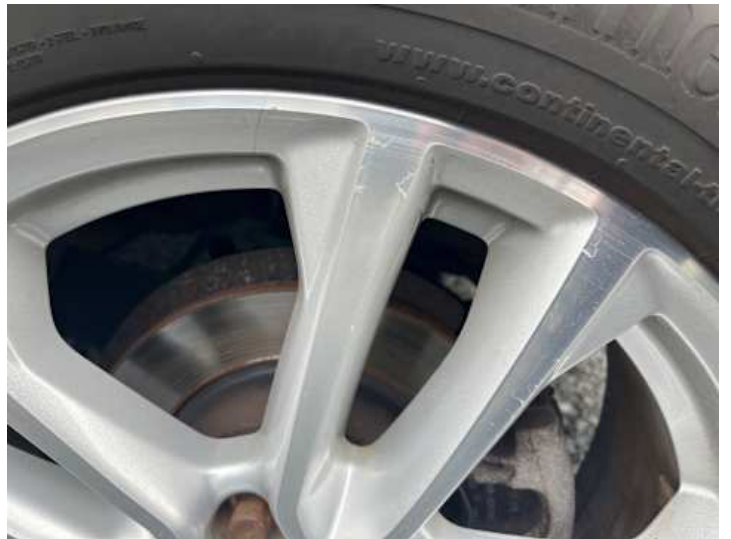
Rad (Kratzer)

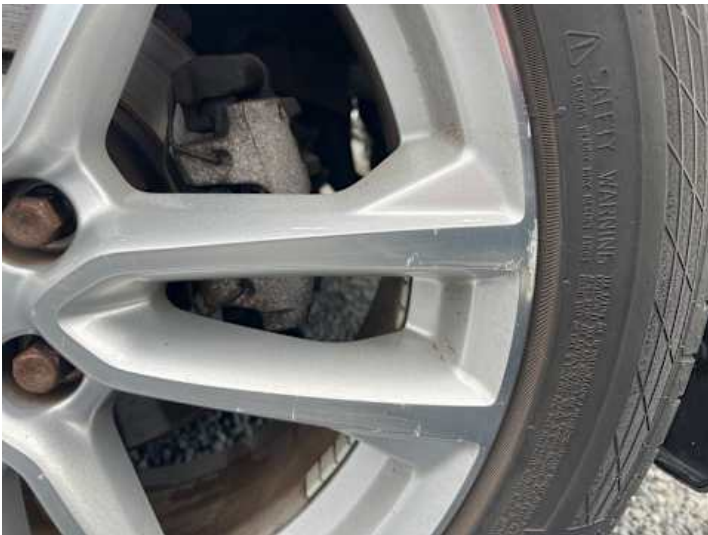
Rad (Kratzer)

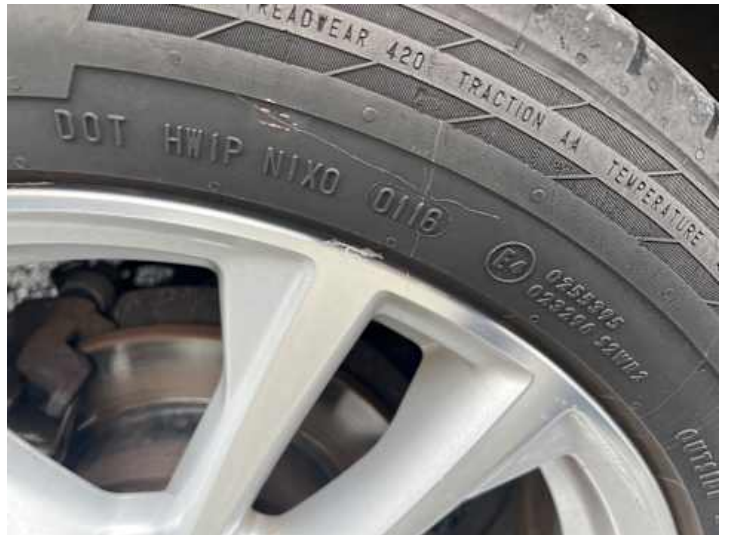
Rad (Kratzer)

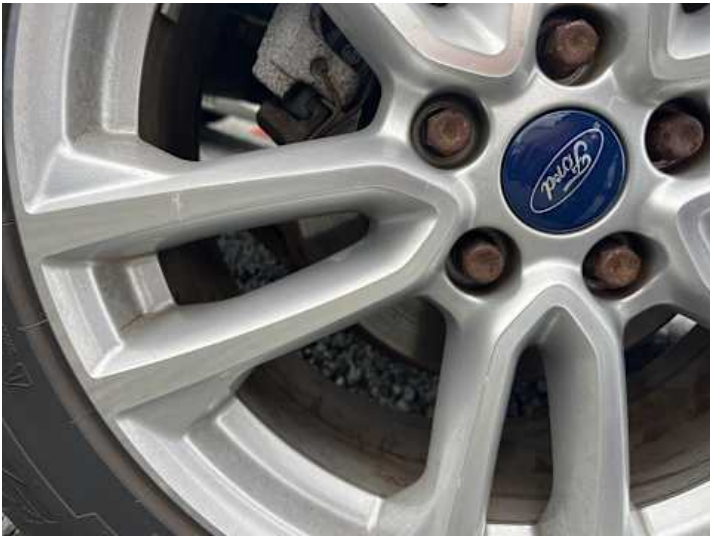
Rad (Kratzer)

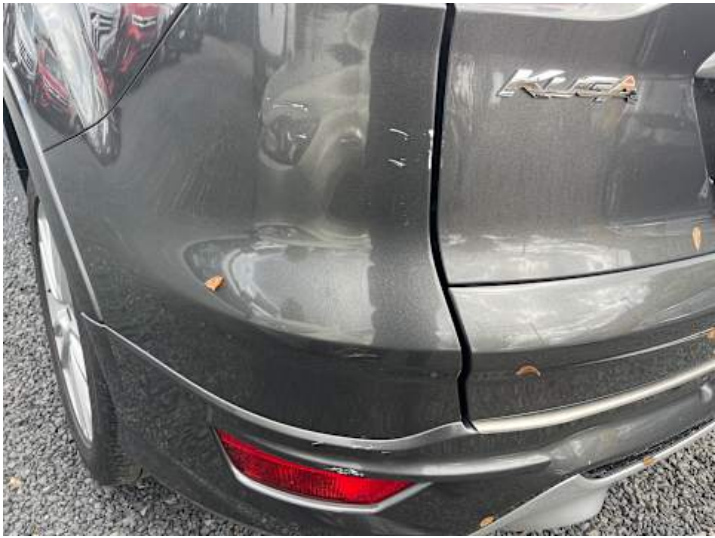
Stoßstange hinten (Kratzer)

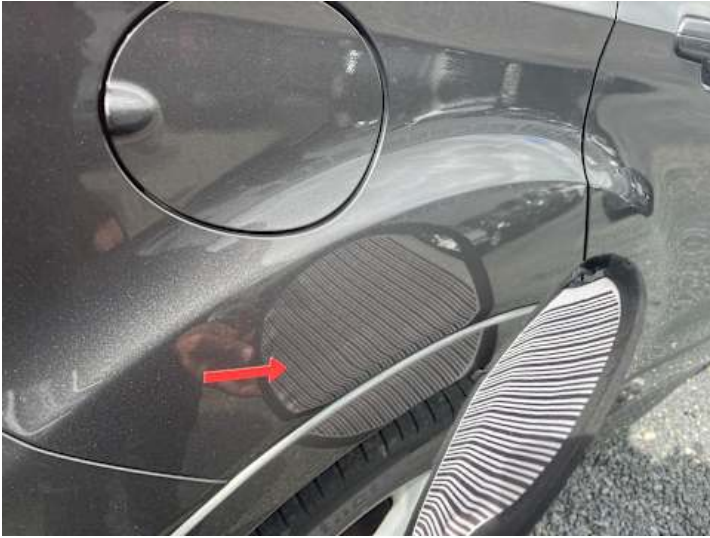
Seitenteil hinten rechts (Delle)

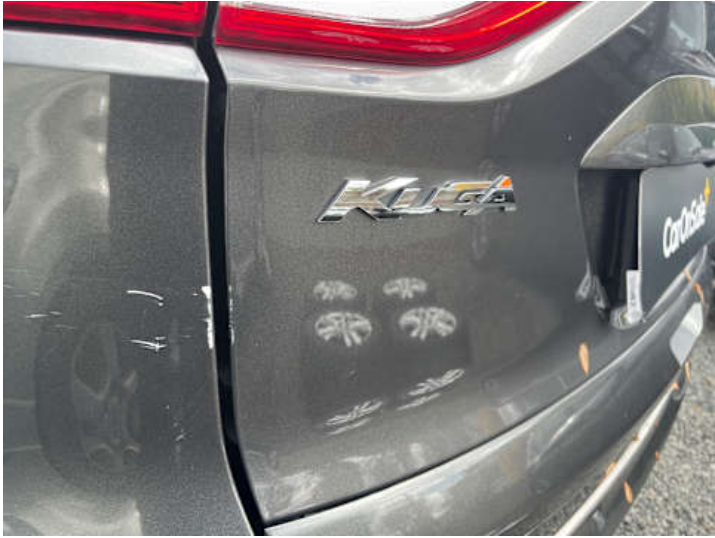
Heckklappe (Kratzer)

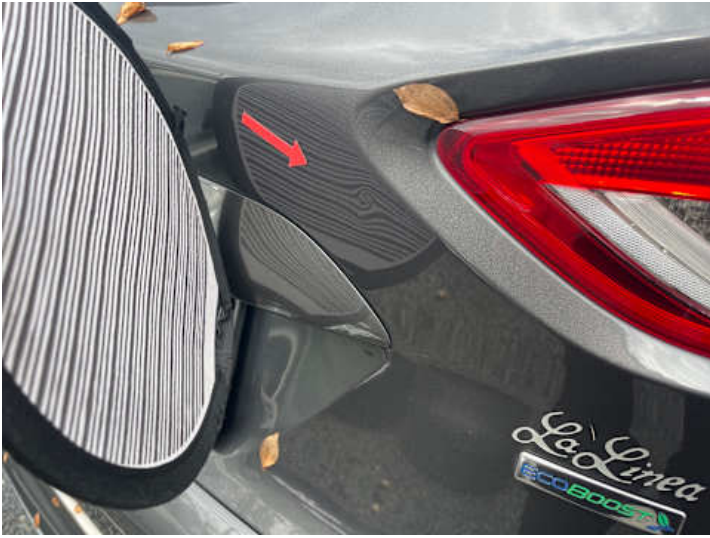
Heckklappe (Delle)

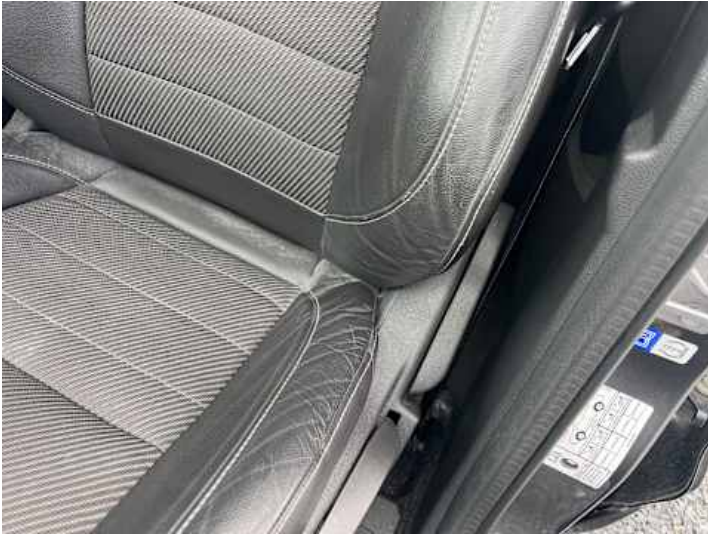
Innenraum (Verschleiß)
