## Seat Alhambra Style

EZ 11/2011 | Van | Diesel | Schaltgetriebe | 278.455km

Fahrzeug aufgenommen am: 06.08.2026

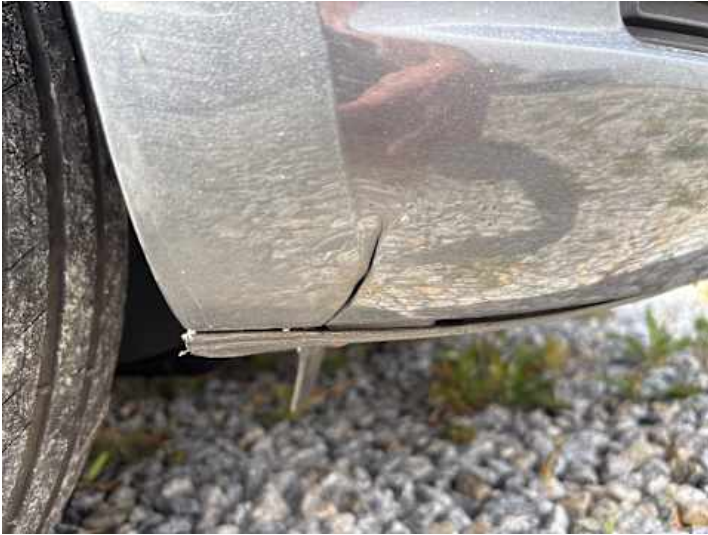
Stoßstange vorne (Riss/Bruch)

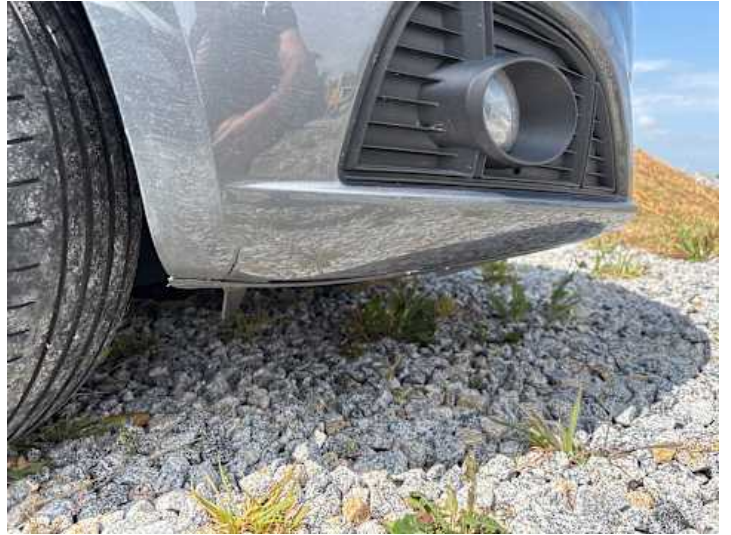
Stoßstange vorne (Riss/Bruch)

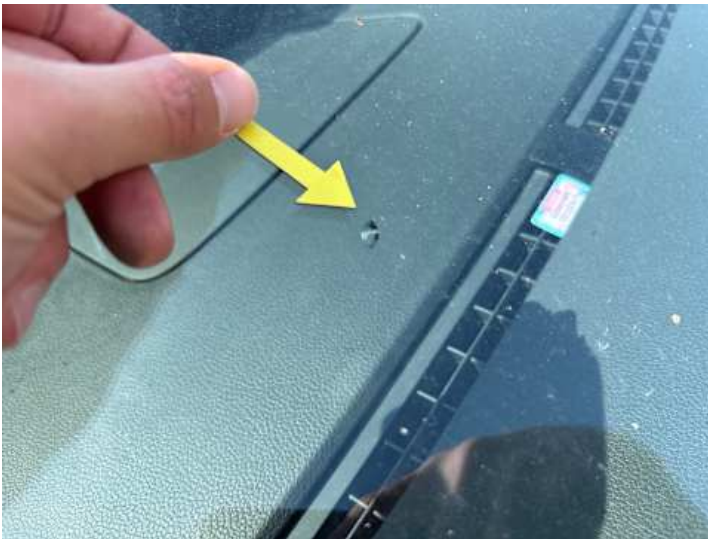
Windschutzscheibe (Steinschlag)

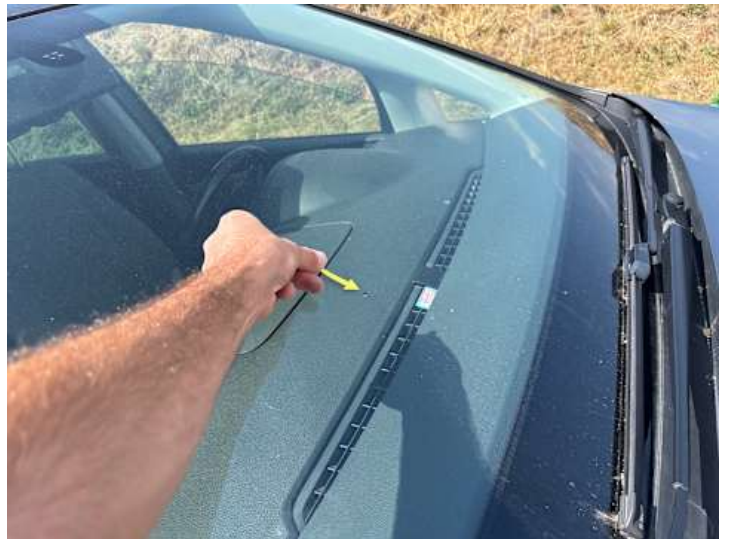
Windschutzscheibe (Steinschlag)

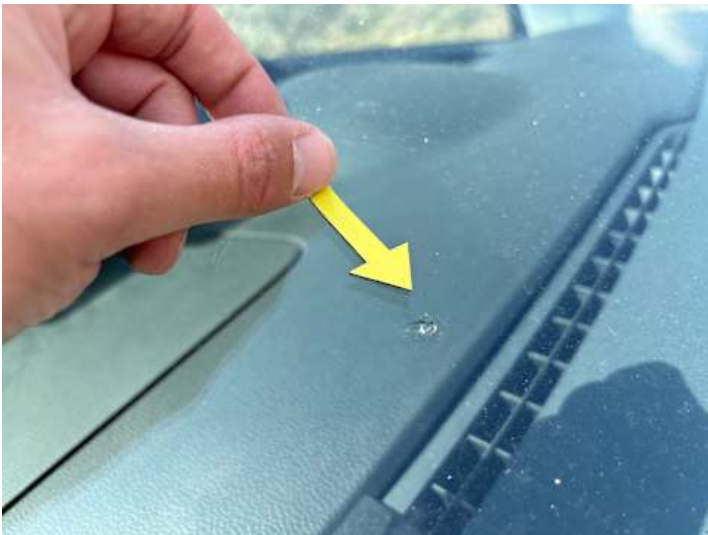
Windschutzscheibe (Steinschlag)

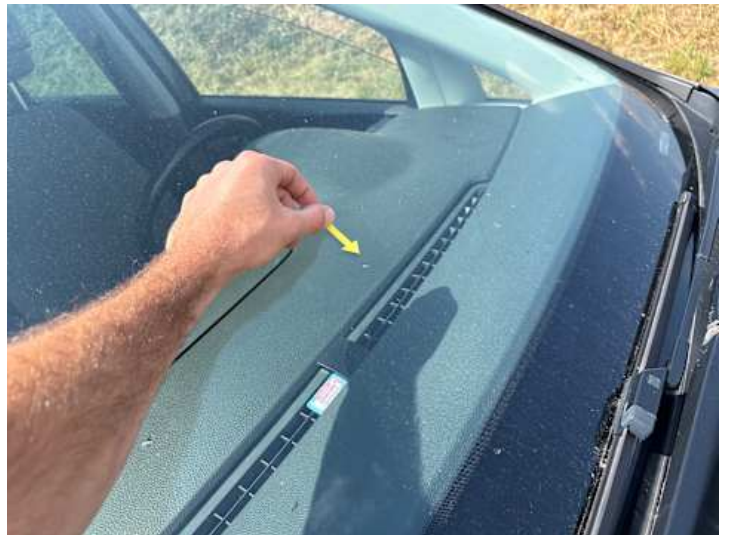
Windschutzscheibe (Steinschlag)

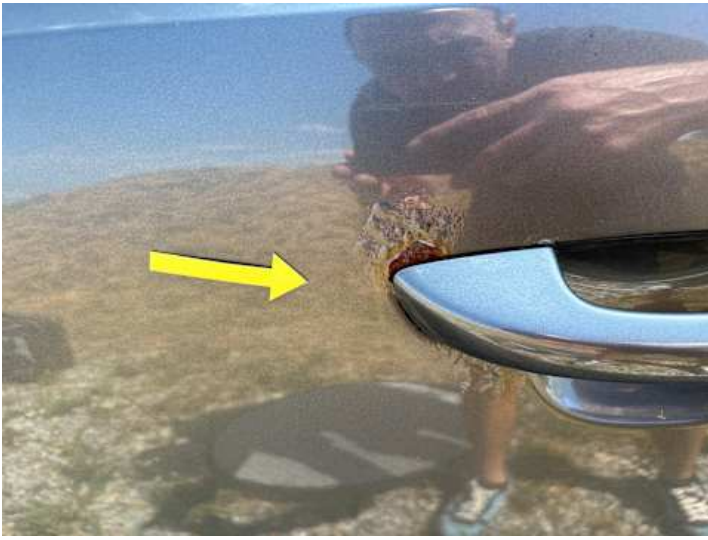
Fahrtür (Delle, Rost)

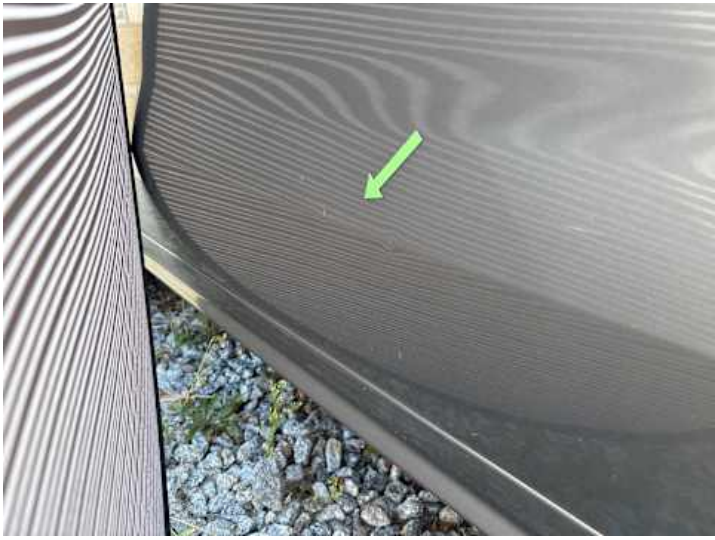
Fahrtür (Delle, Rost)

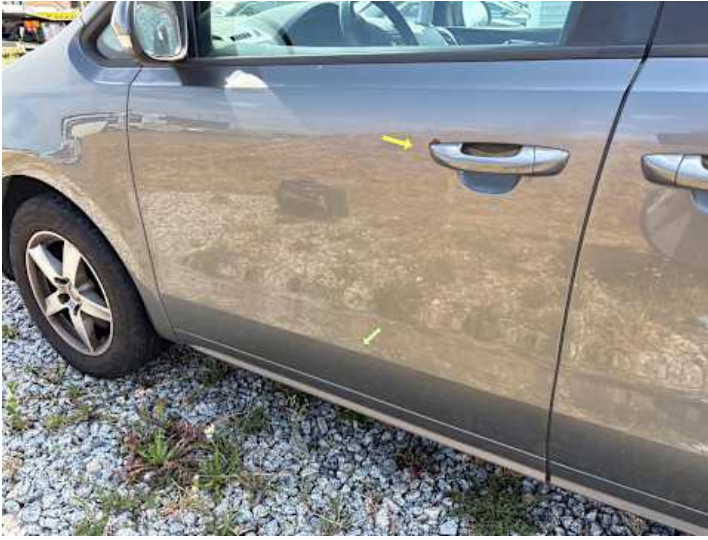
Fahrtür (Delle, Rost)

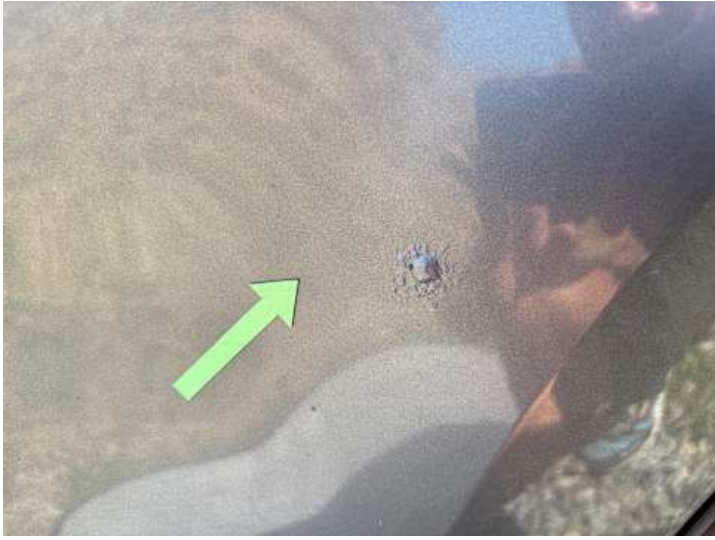
Türe hinten links (Delle, Rost)

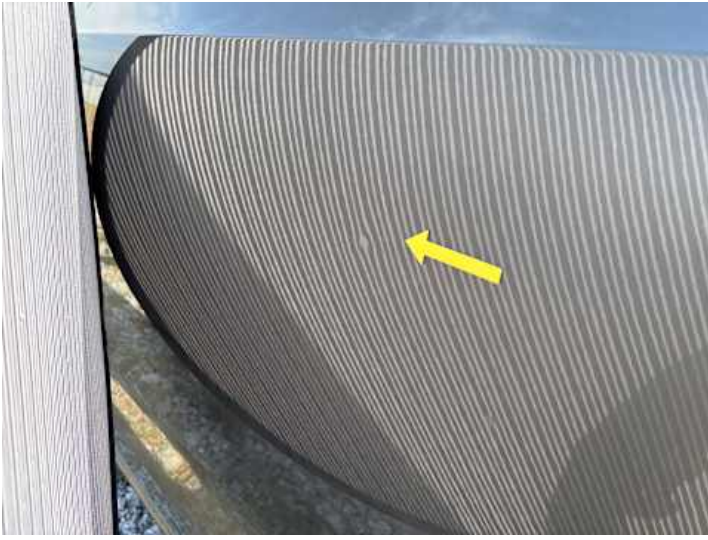
Türe hinten links (Delle, Rost)

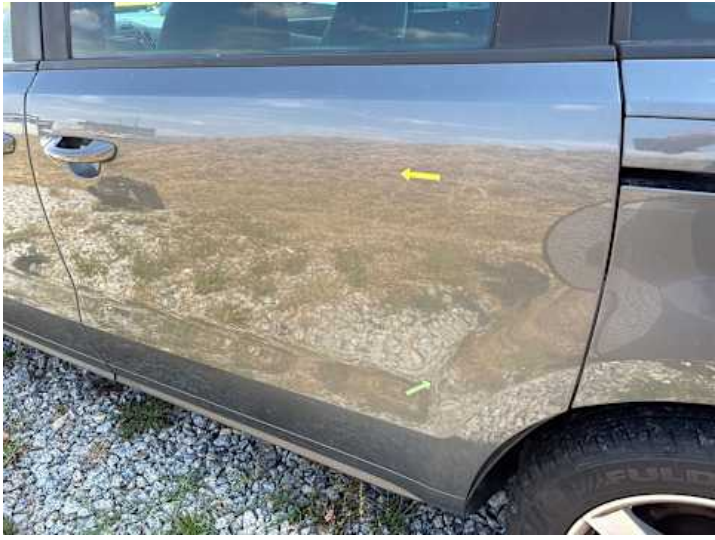
Türe hinten links (Delle, Rost)

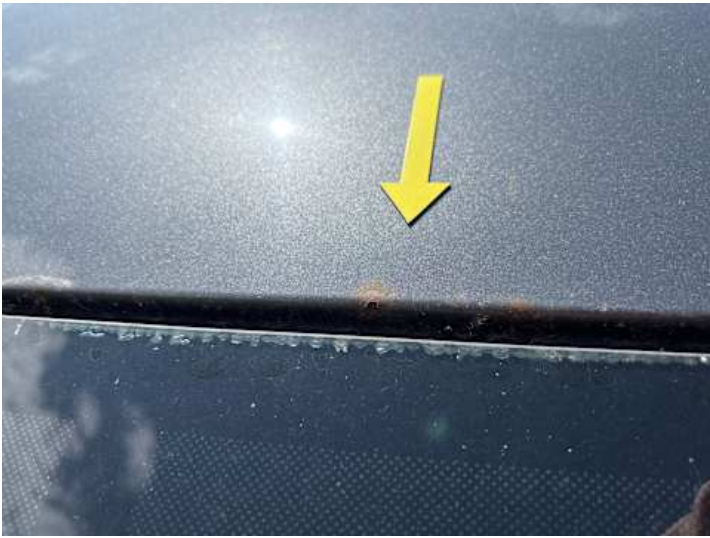
Dach (Rost)

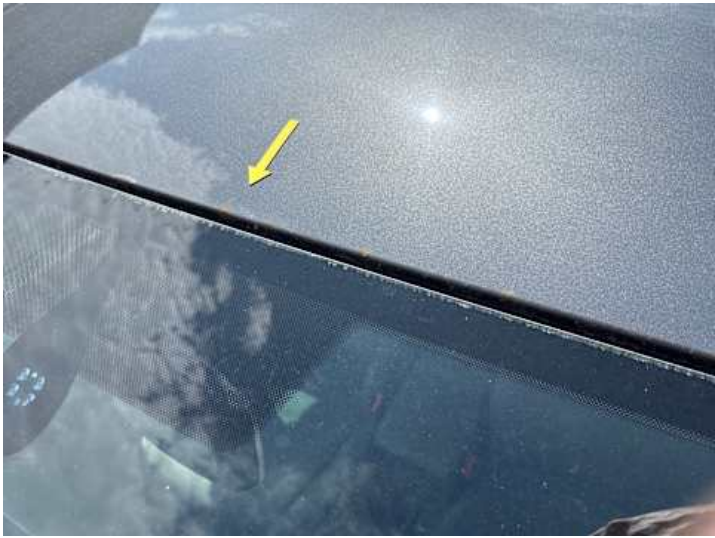
Dach (Rost)

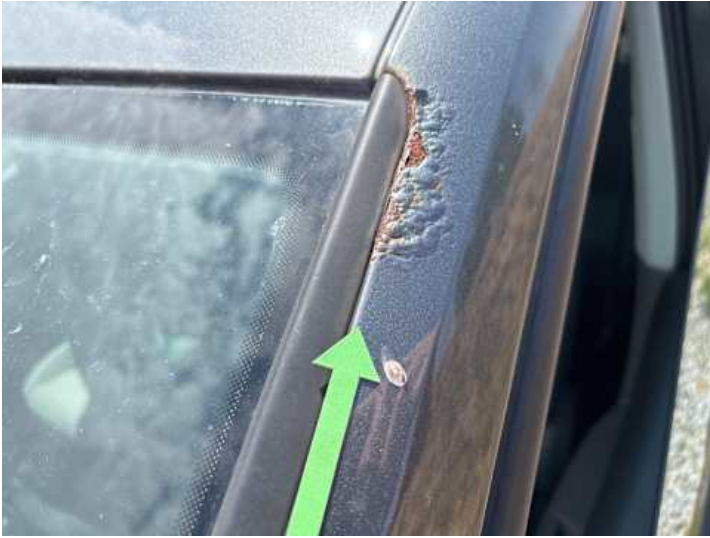
Dach (Rost)

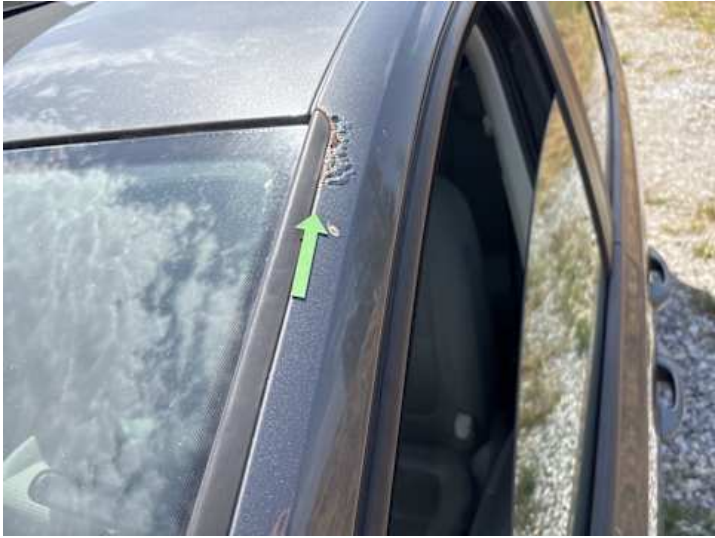
Dach (Rost)

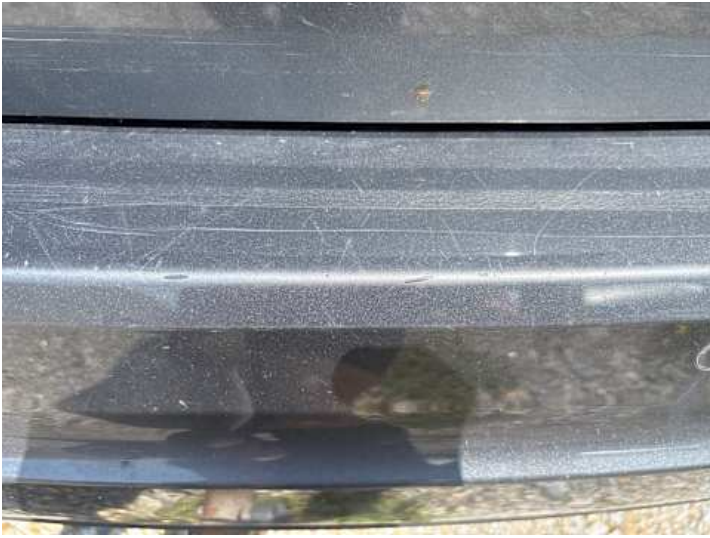
Stoßstange hinten (Kratzer)

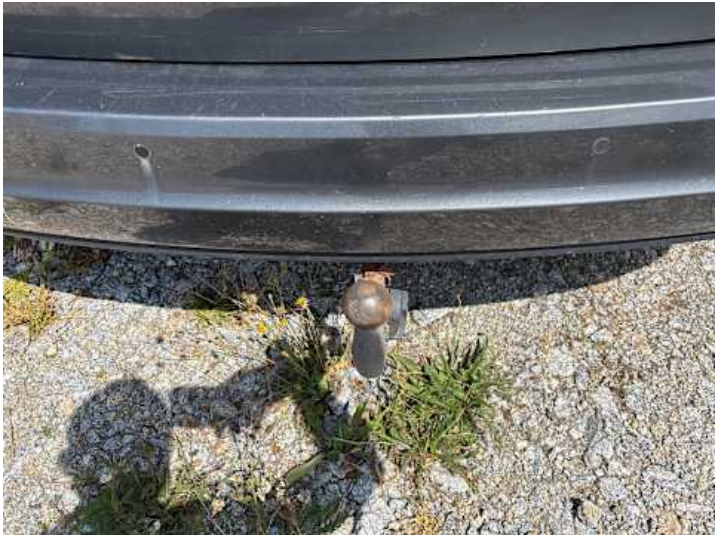
Stoßstange hinten (Kratzer)

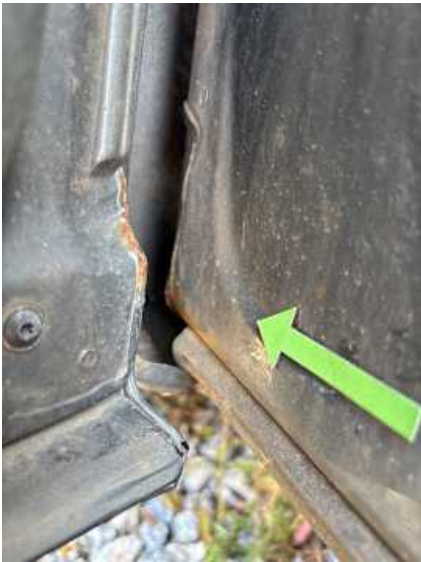
Schweller links (Rost)

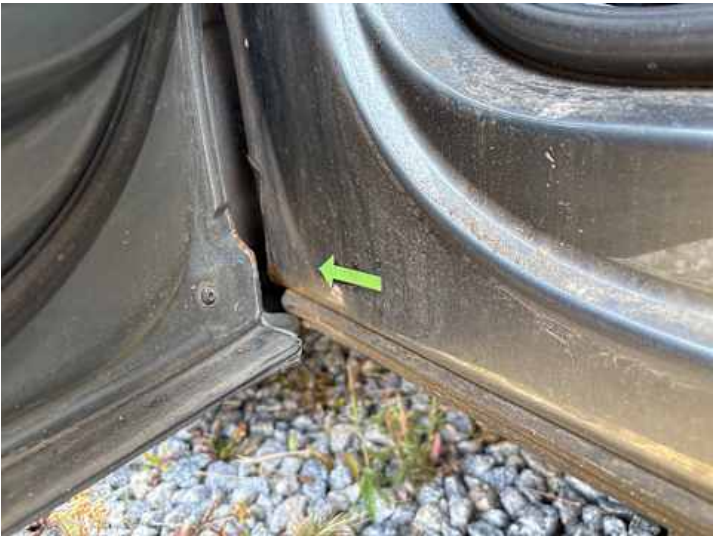
Schweller links (Rost)

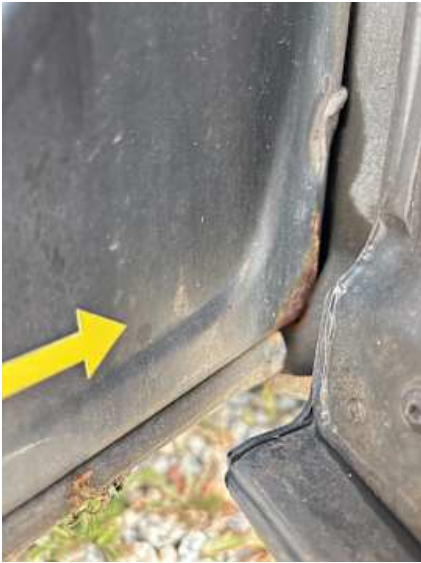
Schweller rechts (Rost)

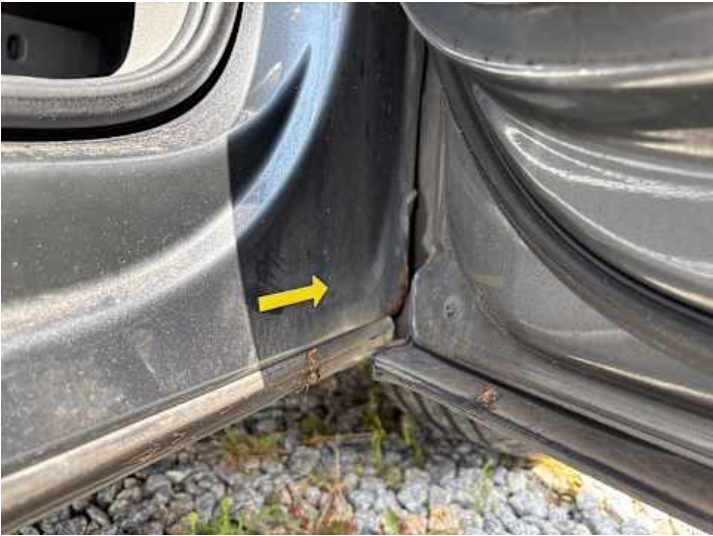
Schweller rechts (Rost)

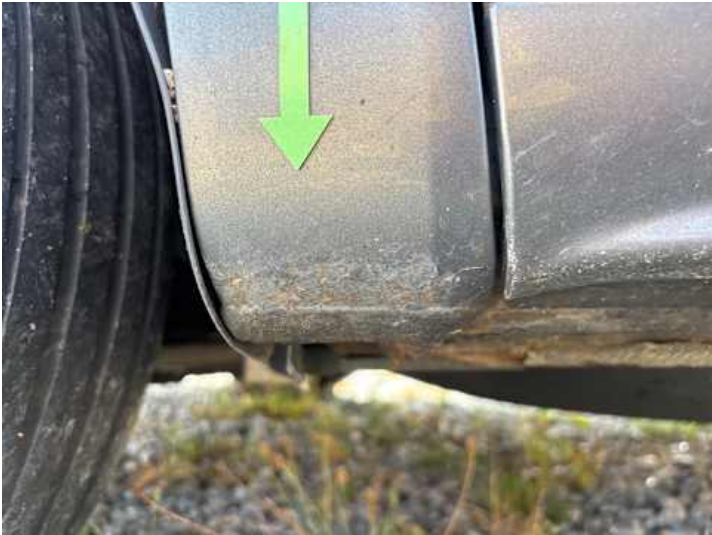
Kotflügel vorne links (Rost)

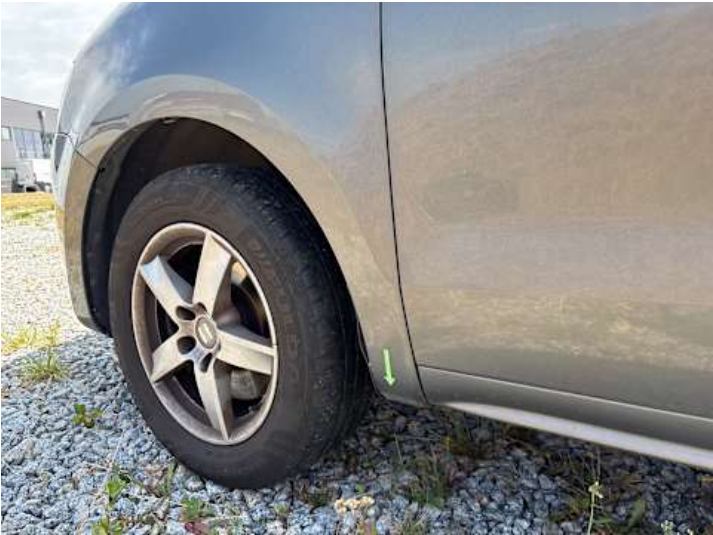
Kotflügel vorne links (Rost)

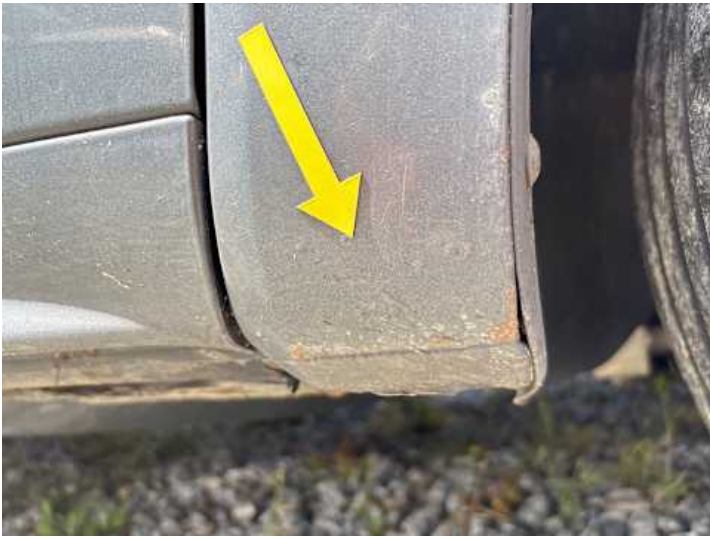
Kotflügel vorne rechts (Rost)

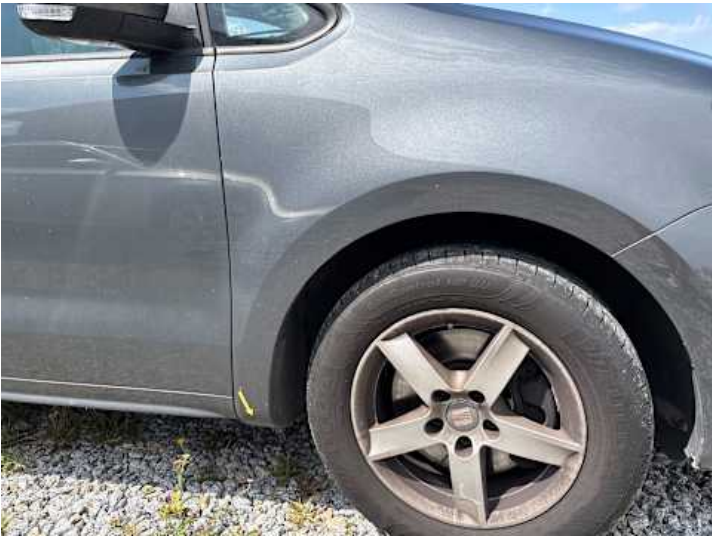
Kotflügel vorne rechts (Rost)

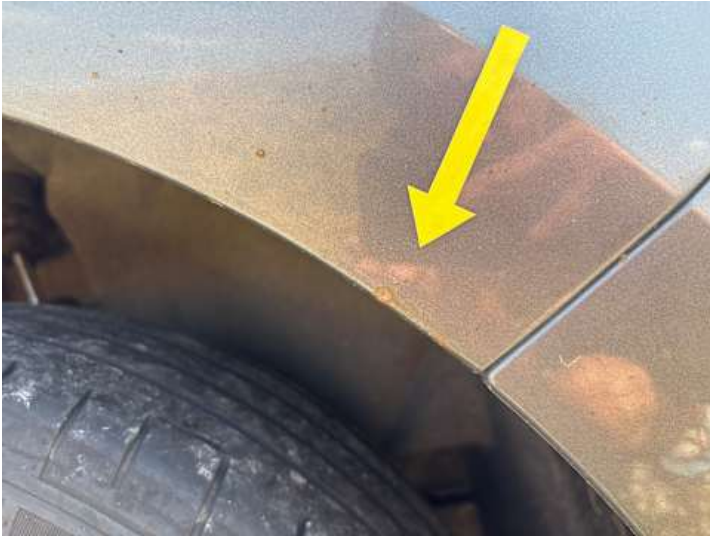
Seitenteil hinten links (Rost)

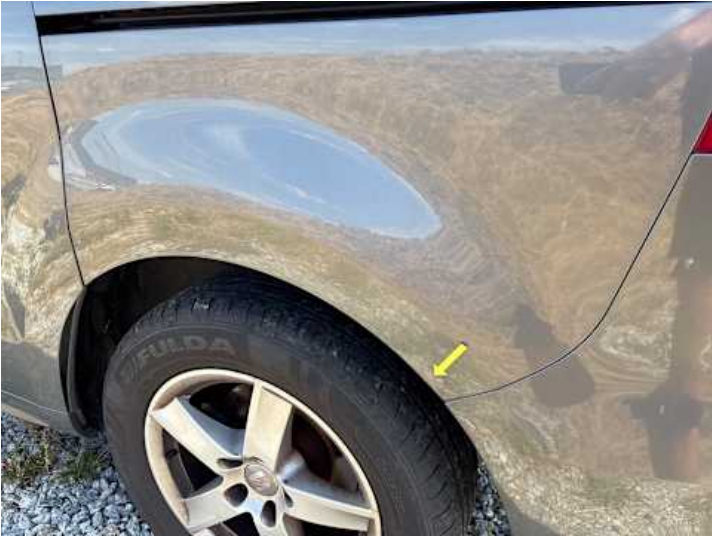
Seitenteil hinten links (Rost)

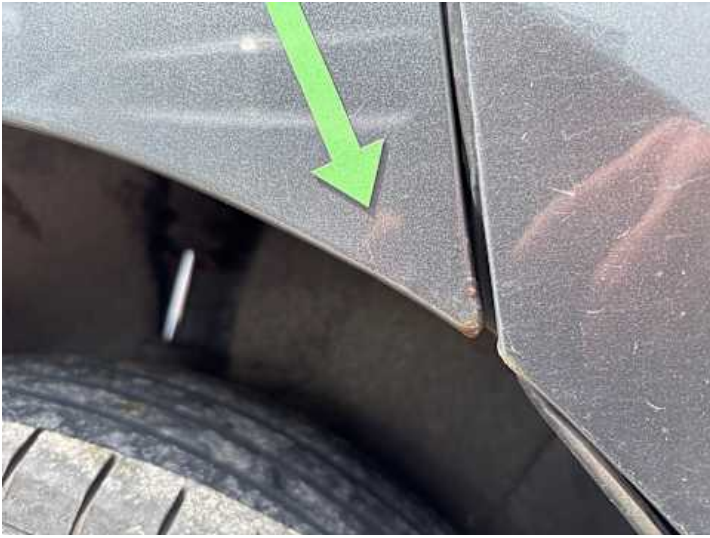
Seitenteil hinten rechts (Delle, Rost)

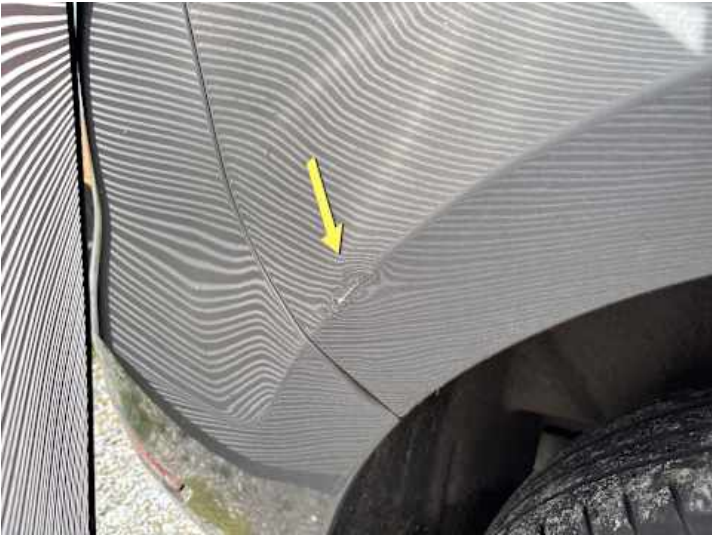
Seitenteil hinten rechts (Delle, Rost)

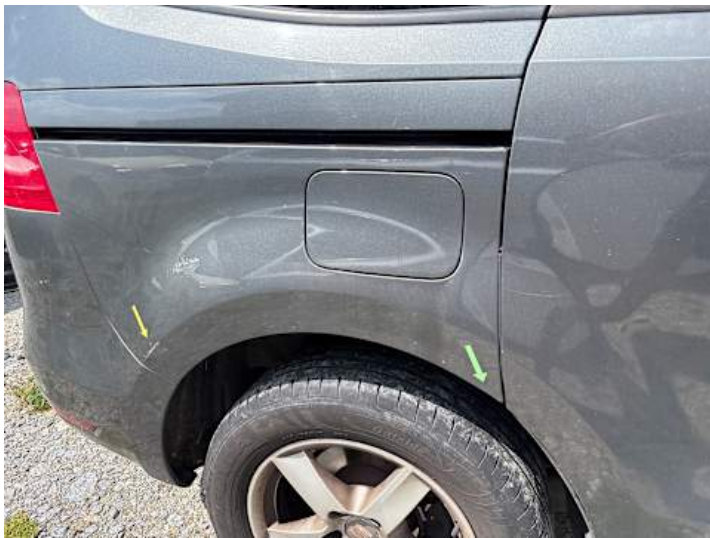
Seitenteil hinten rechts (Delle, Rost)

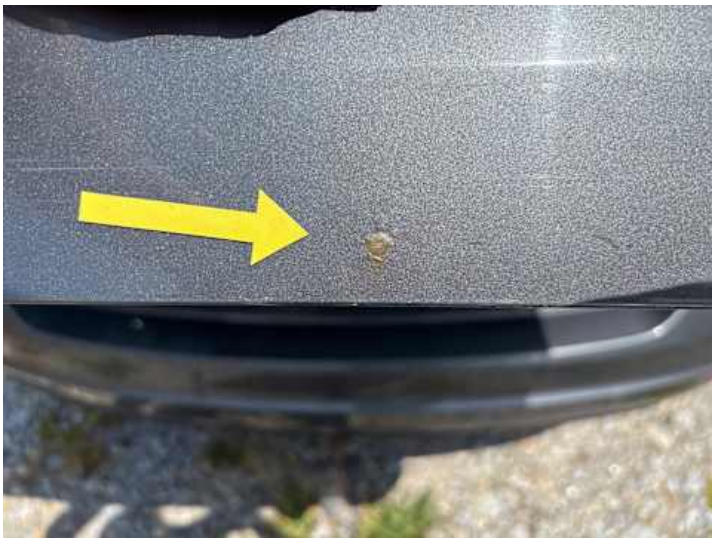
Heckklappe (Rost)

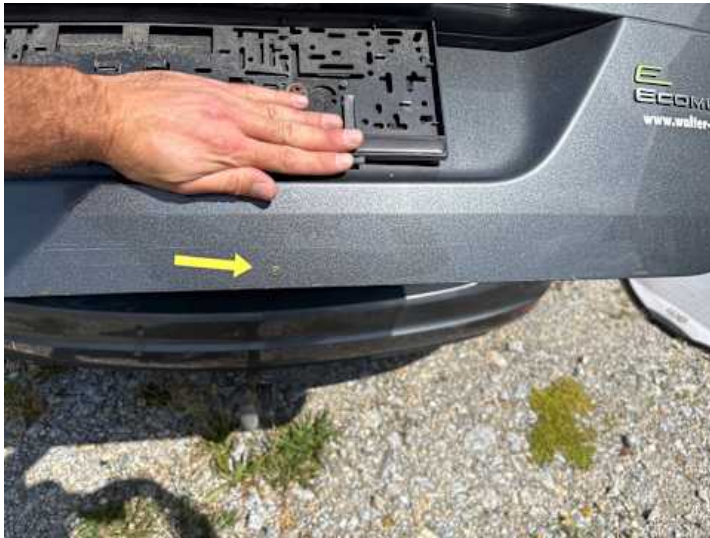
Heckklappe (Rost)

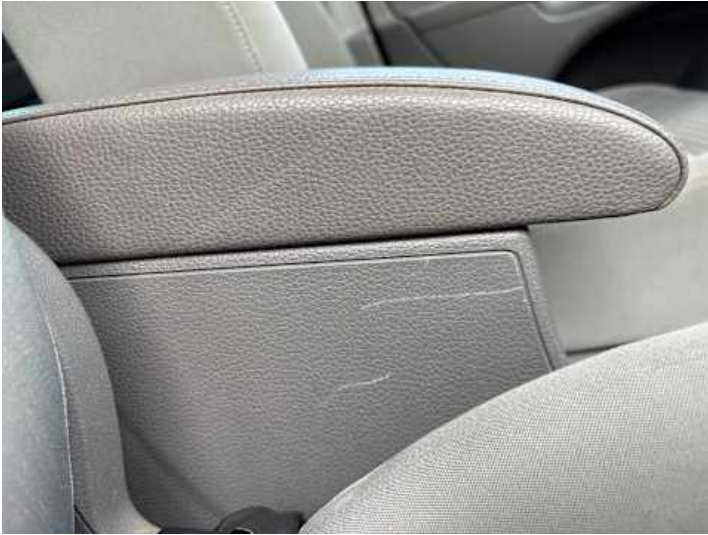
Innenraum (Kratzer)

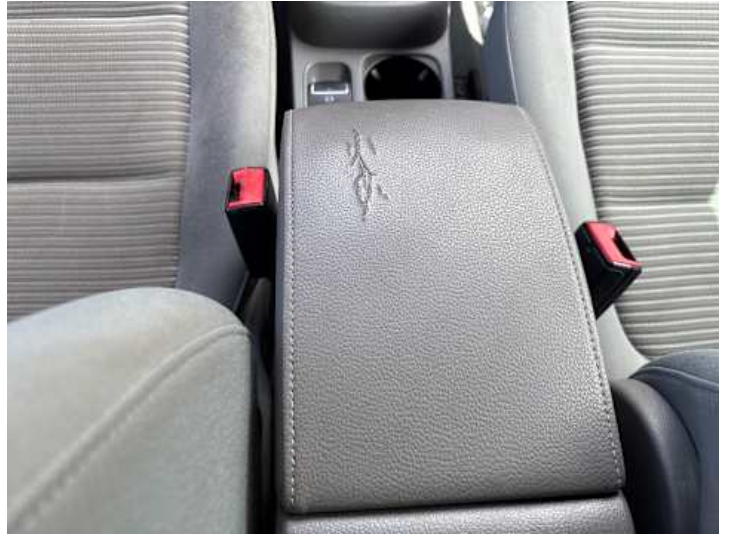
Innenraum (Riss/Bruch)

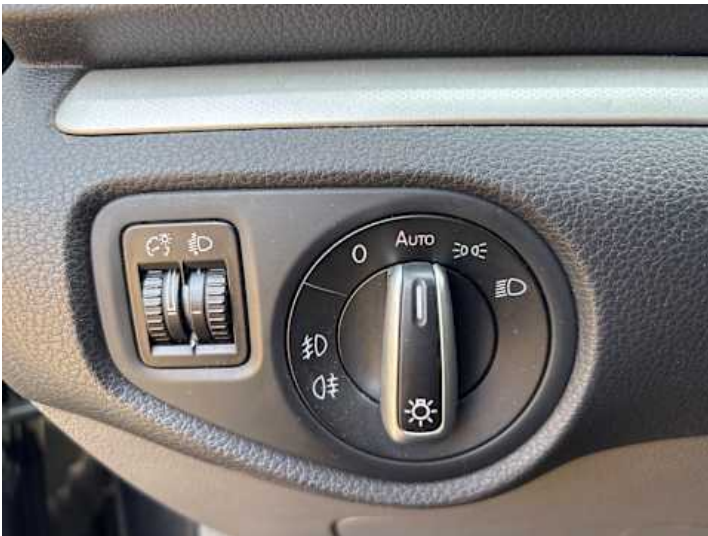
Innenraum (Riss/Bruch)

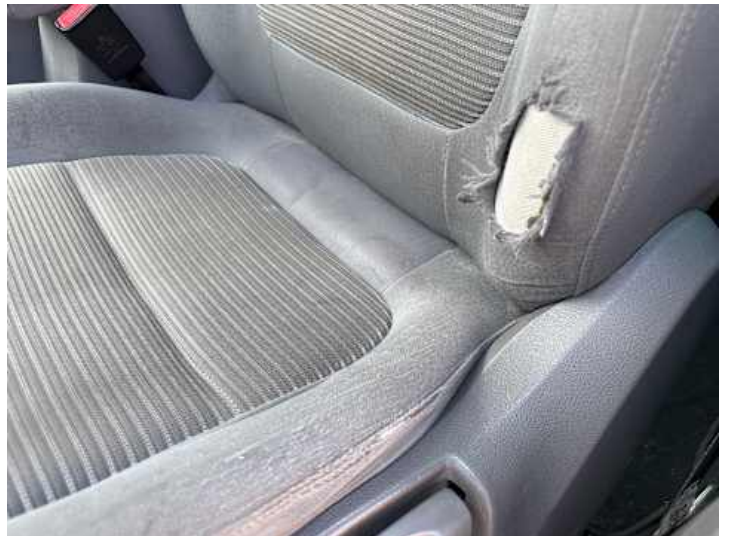
Innenraum (Riss/Bruch)

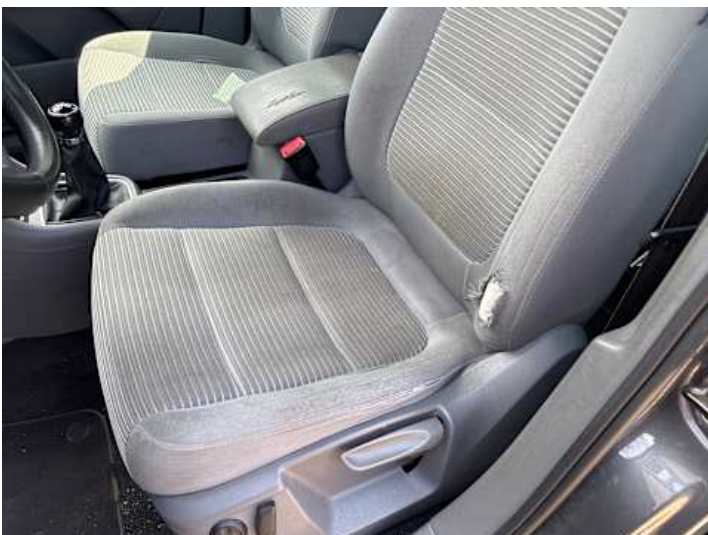
Innenraum (Riss/Bruch)
