## Mercedes-Benz CLS 320 / 350 CDI

EZ 02/2010 | Coupé | Diesel | Automatikgetriebe | 332.059km

Fahrzeug aufgenommen am: 30.07.2026

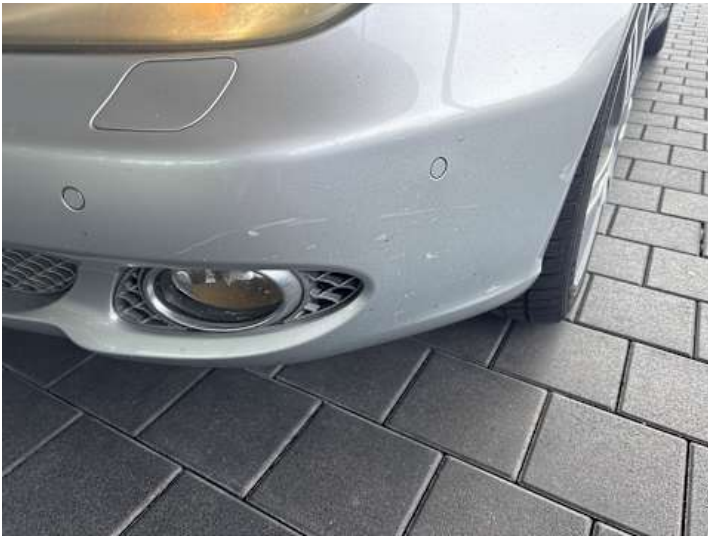
Stoßstange vorne (Kratzer)

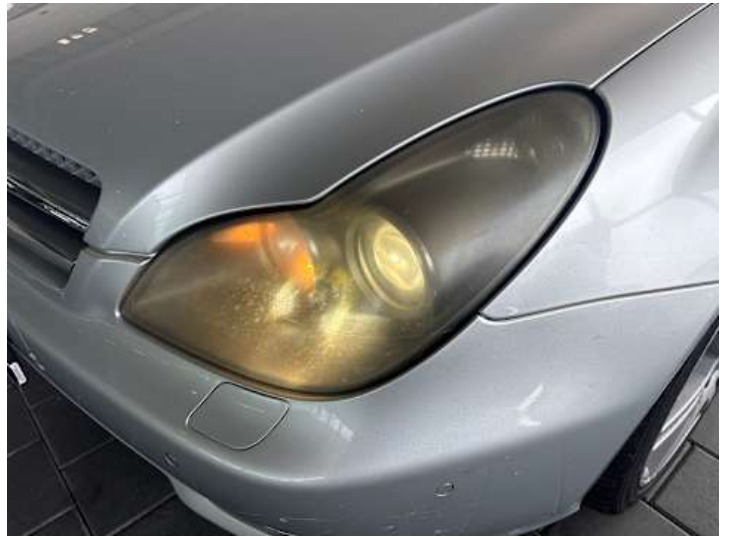
Scheinwerfer (links) (Blind)

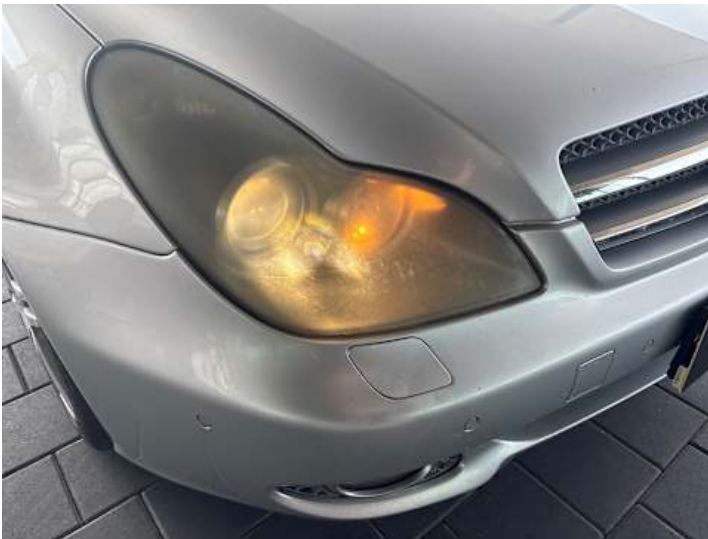
Scheinwerfer (rechts) (Blind)

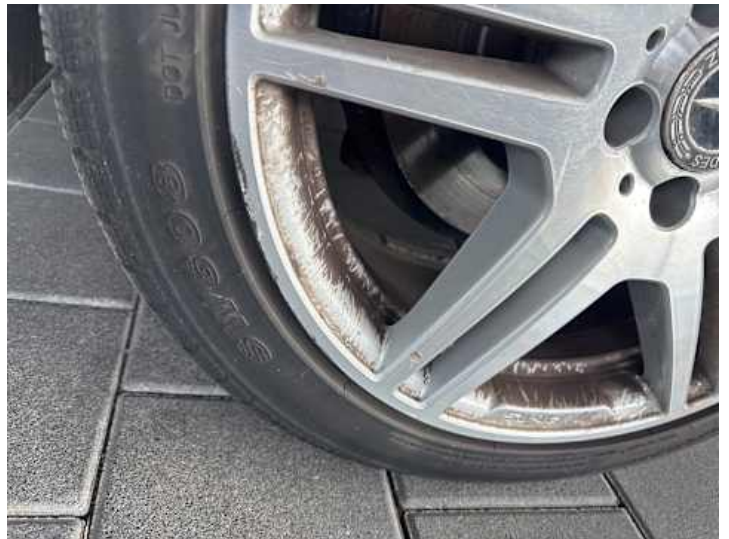
Rad (Kratzer)

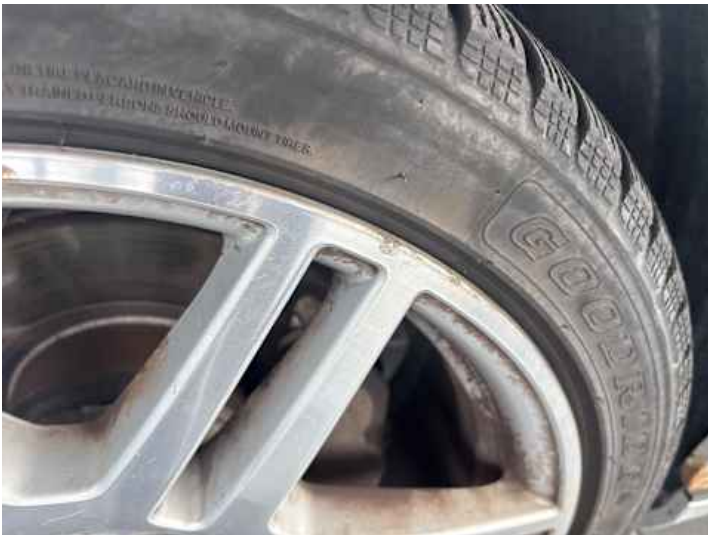
Rad (Kratzer)

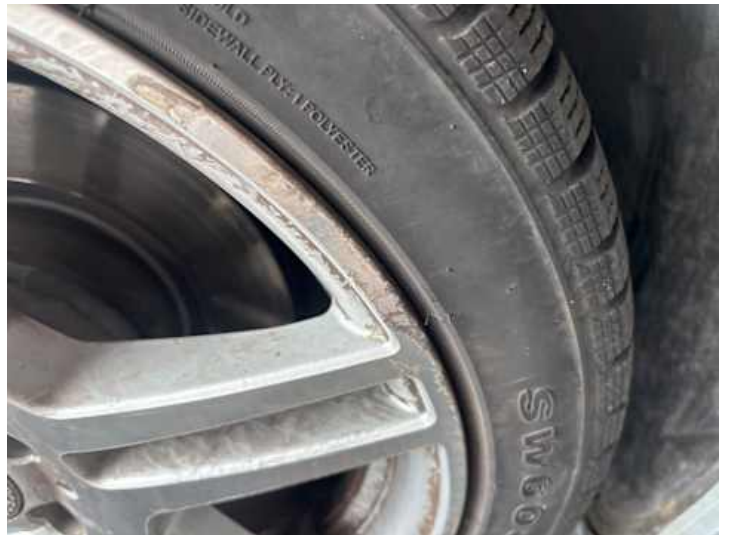
Rad (Kratzer)

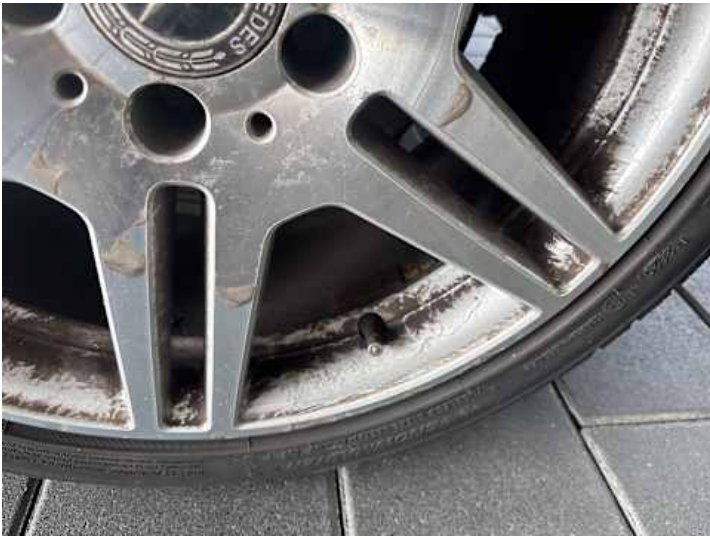
Rad (Kratzer)

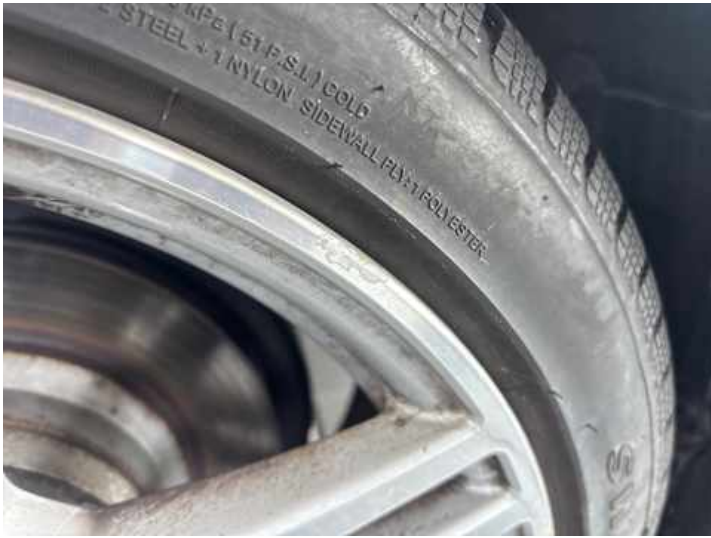
Rad (Kratzer)

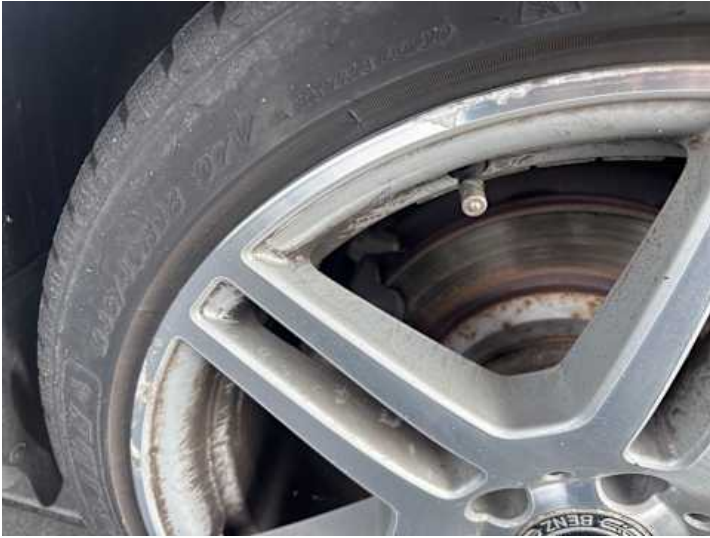
Rad (Kratzer)

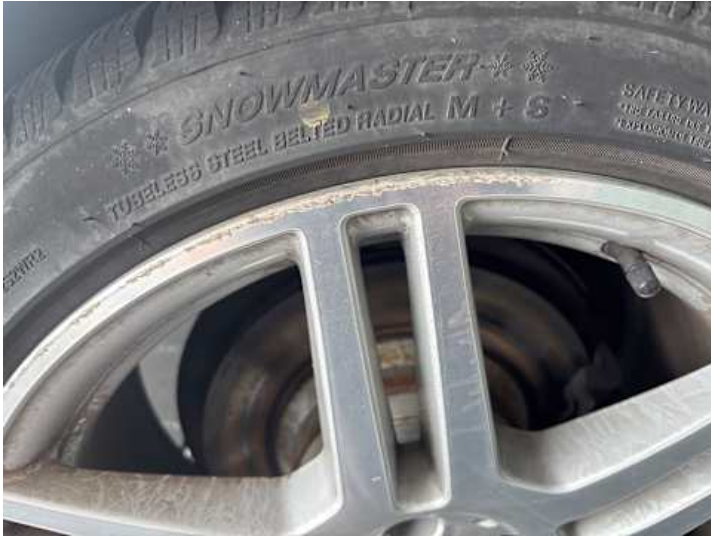
Rad (Kratzer)

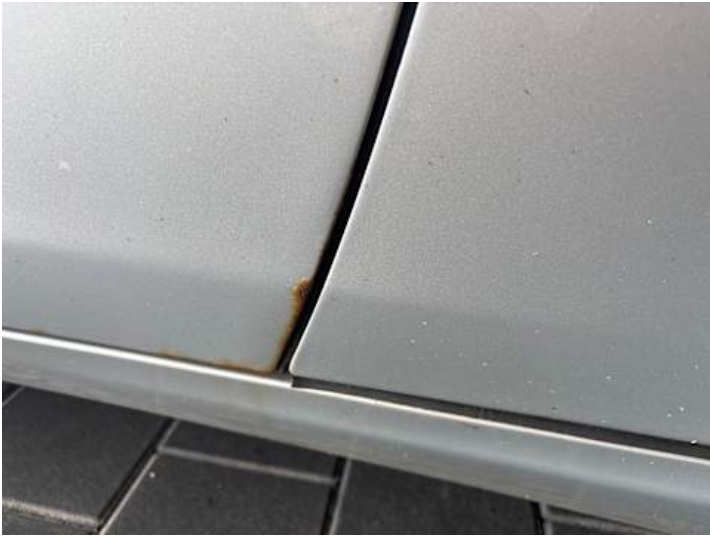
| Fahrzeugteil | Lackschichtdicke (in µm) | Fahrzeugteil | Lackschichtdicke (in µm) |
|---|---|---|---|
| Fahrertür | 125 | Beifahrertür | 600 |

Beifahrertür (Rost)

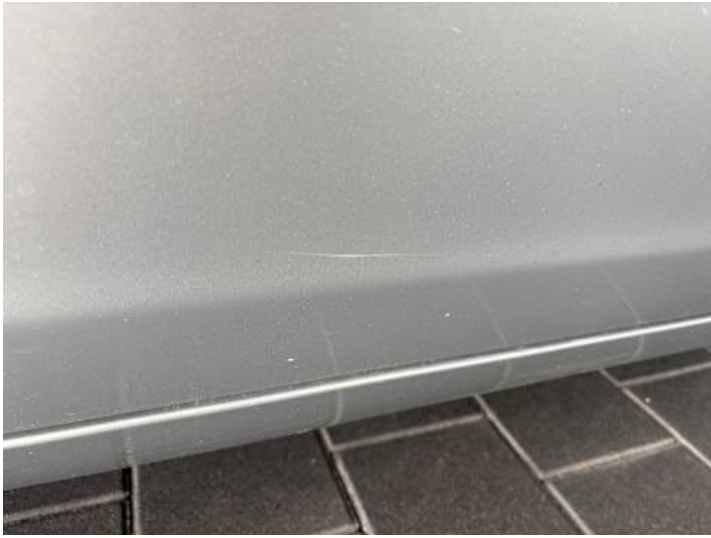
Beifahrertür (Kratzer)

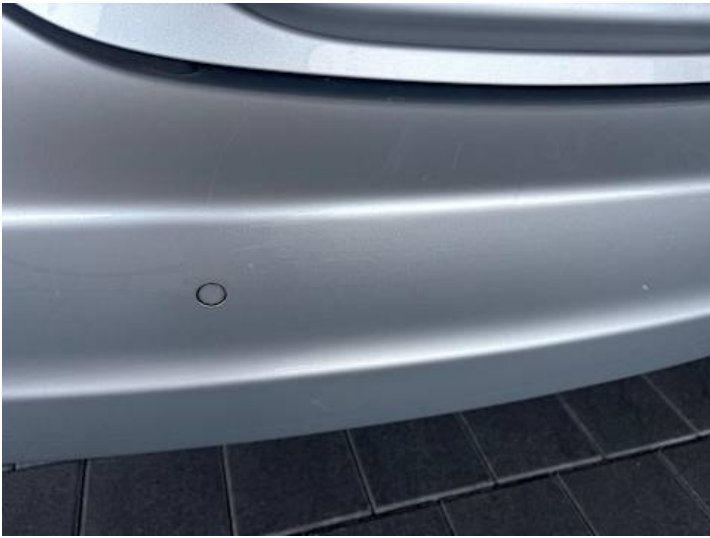
Stoßstange hinten (Kratzer)

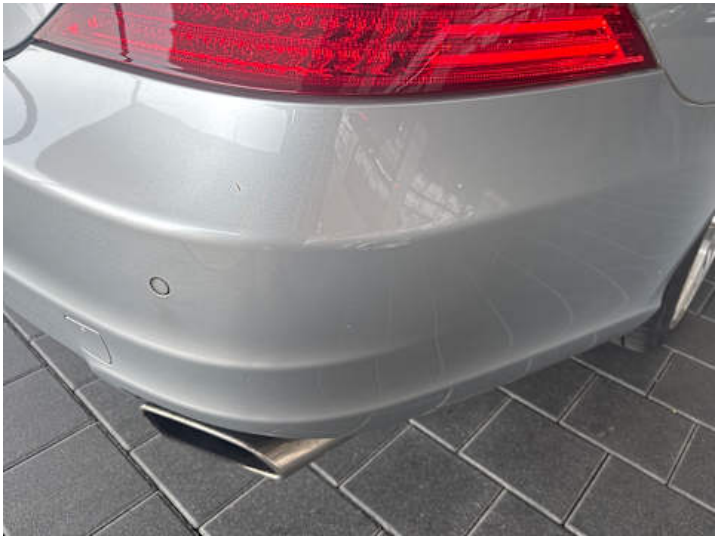
Stoßstange hinten (Kratzer)

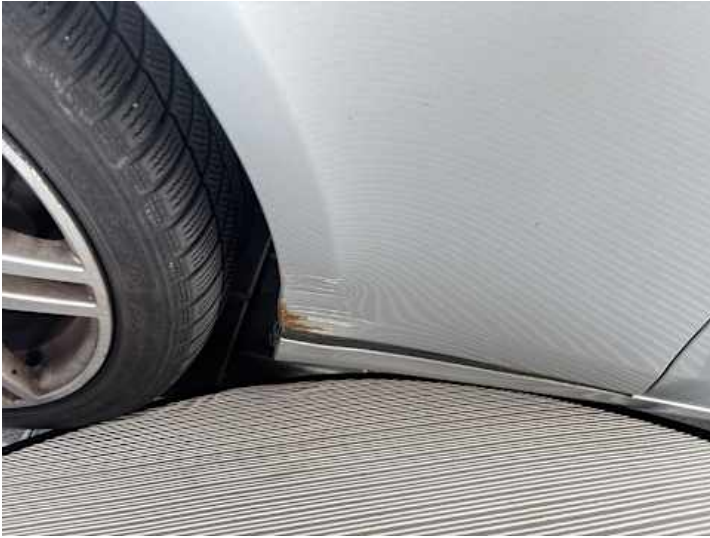
Kotflügel vorne links (Verformung, Kratzer, Rost, Spaltmaße ungenau)

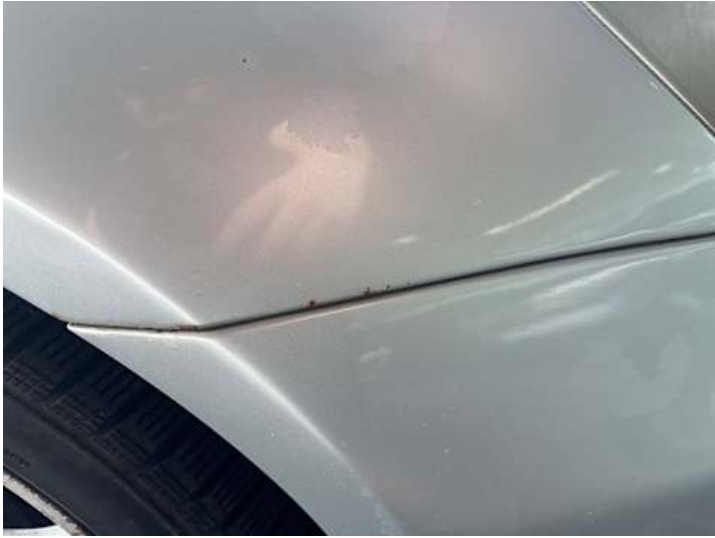
| Fahrzeugteil | Lackschichtdicke (in µm) | Fahrzeugteil | Lackschichtdicke (in µm) |
|---|---|---|---|
| Kotflügel vorne links | 130 | Kotflügel vorne rechts | 250 |

Kotflügel vorne rechts (Rost, Unsachgemäß instand gesetzt)

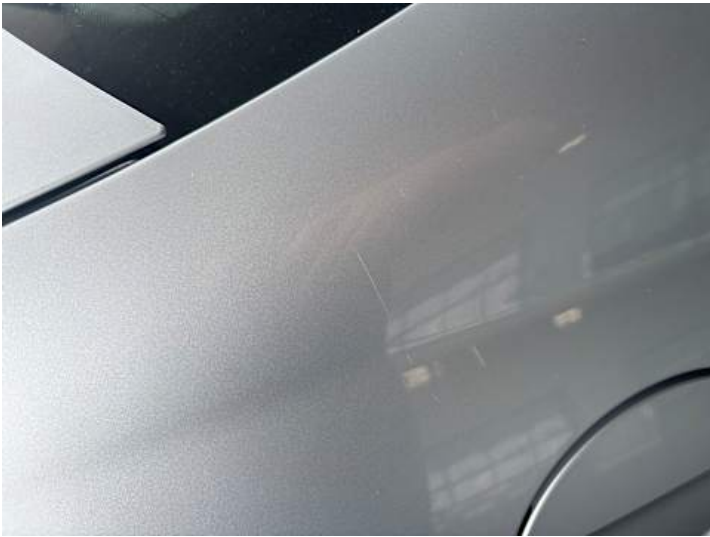
Seitenteil hinten rechts (Kratzer)

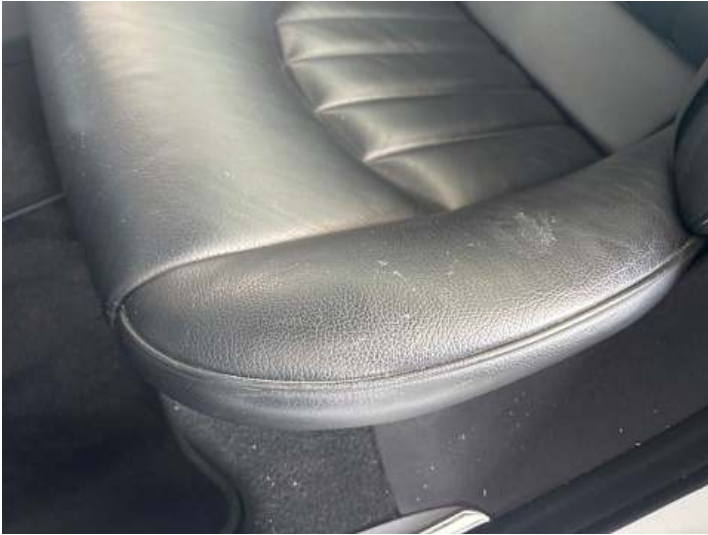
Innenraum (Verschmutzung, Verschleiß)

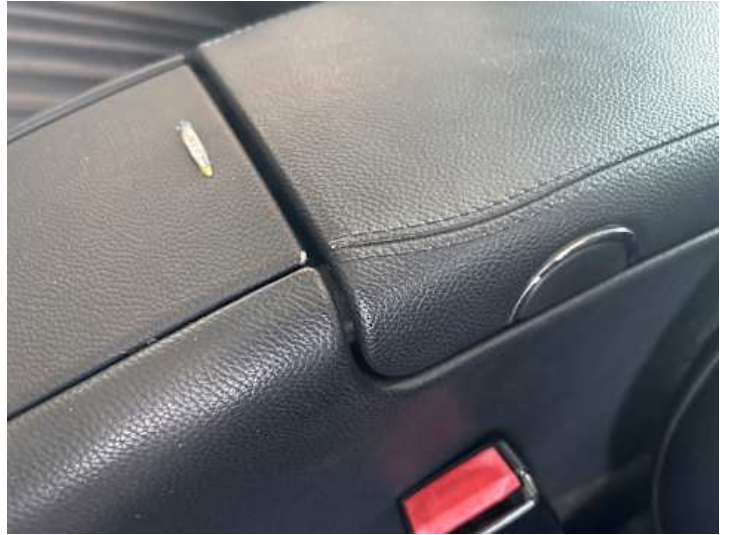
Innenraum (Verschmutzung, Verschleiß)

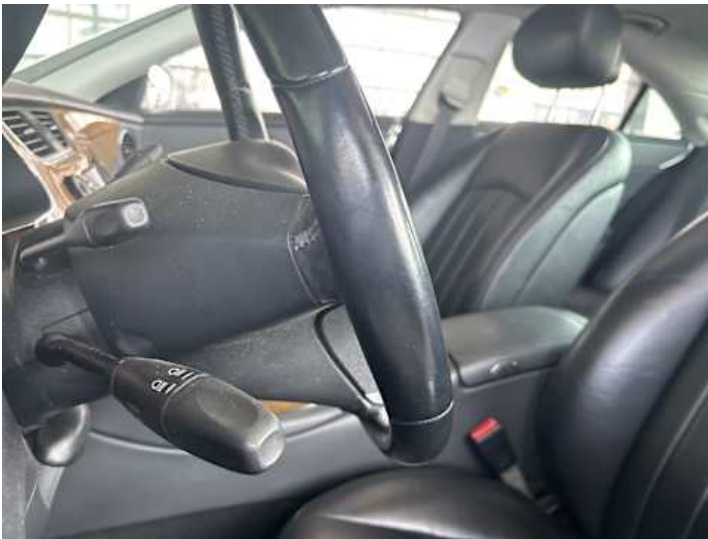
Innenraum (Verschmutzung, Verschleiß)

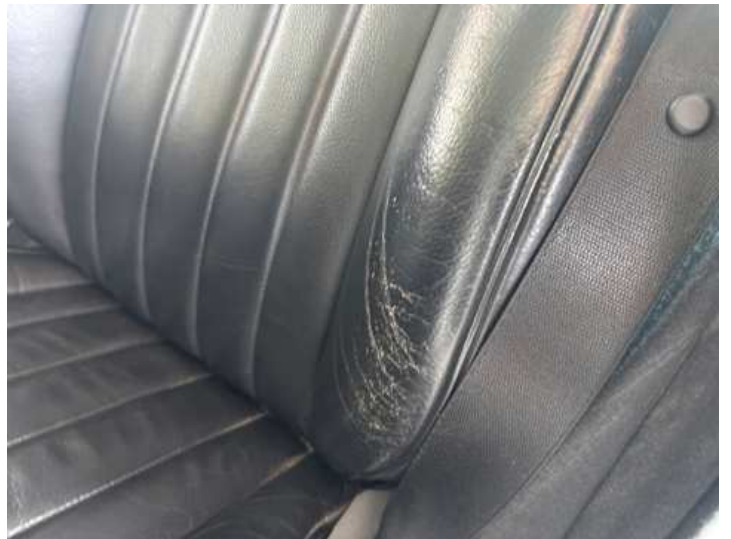
Innenraum (Verschmutzung, Verschleiß)
