## Mercedes-Benz C 180 Kompressor Indianapolis

EZ 11/2003 | Coupé | Benzin | Automatikgetriebe | 160.239km  
Besteuerung: Differenzbesteuert (§25a UStG)  
Fahrzeugstandort: 33\*\*\*  
Fahrzeug aufgenommen am: 31.07.2026

# Hinweise zum Zustandsbericht

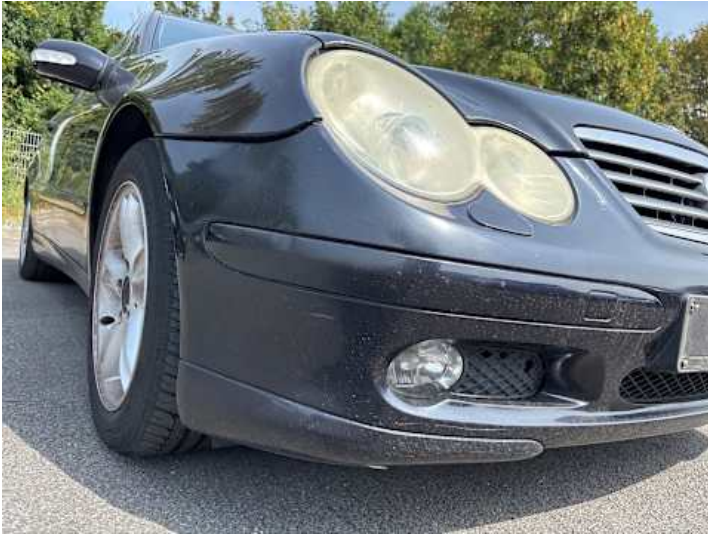
Stoßstange vorne (Kratzer, Delle, Lackschaden, Spaltmaße ungenau)

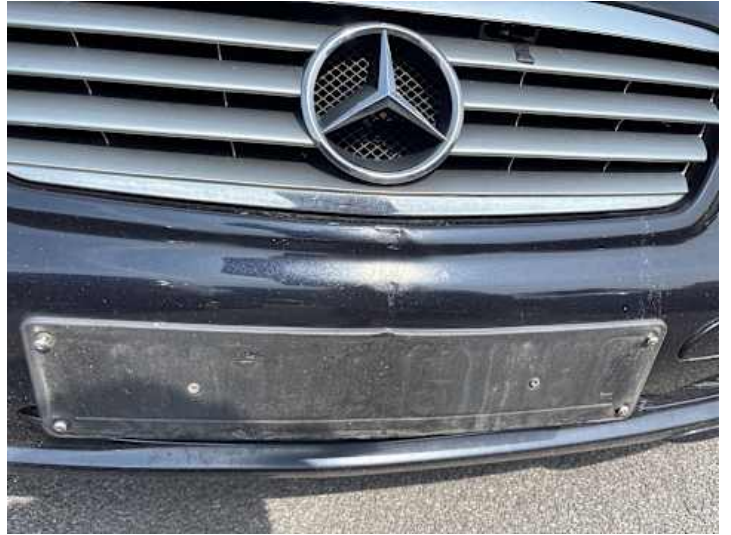
Stoßstange vorne (Kratzer, Delle, Lackschaden, Spaltmaße ungenau)

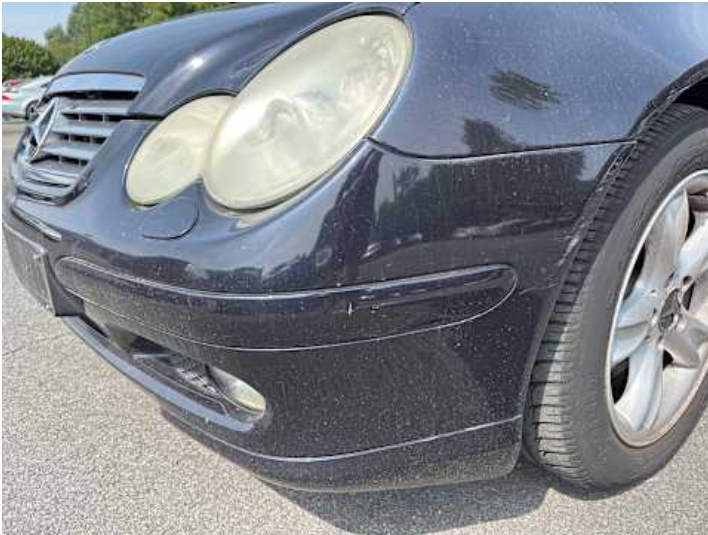
Stoßstange vorne (Kratzer, Delle, Lackschaden, Spaltmaße ungenau)

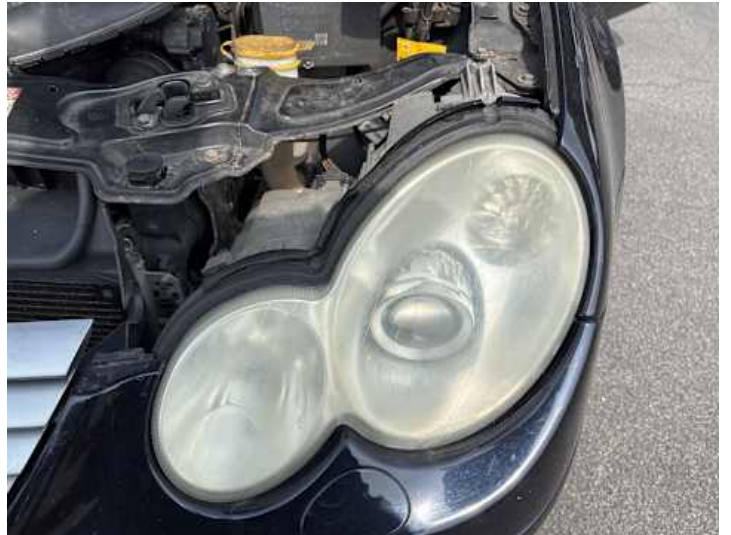
Scheinwerfer (links) (Blind)

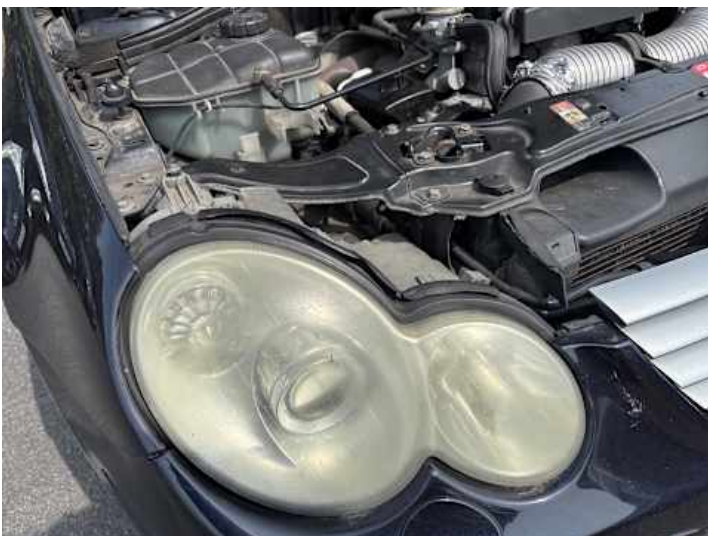
Scheinwerfer (rechts) (Blind)

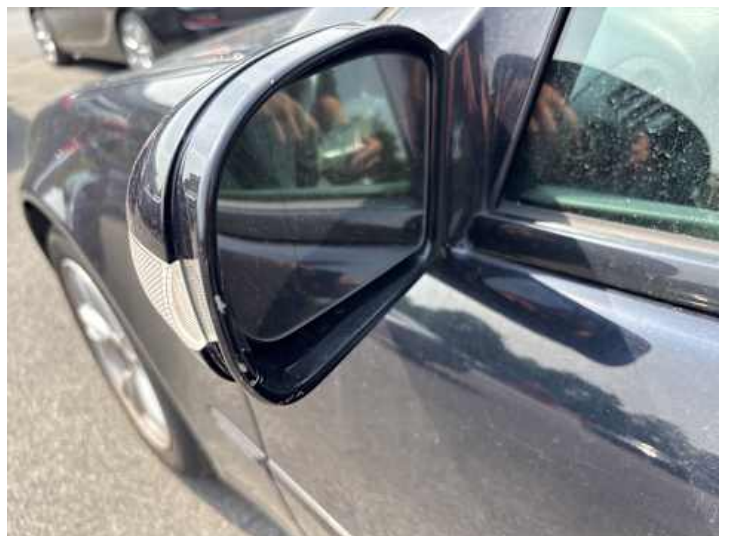
Fahrtür (Kratzer)

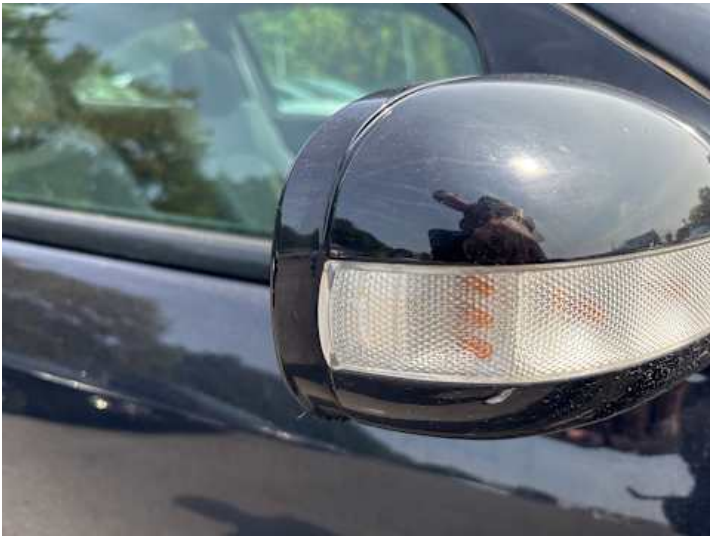
Beifahrertür (Riss/Bruch)

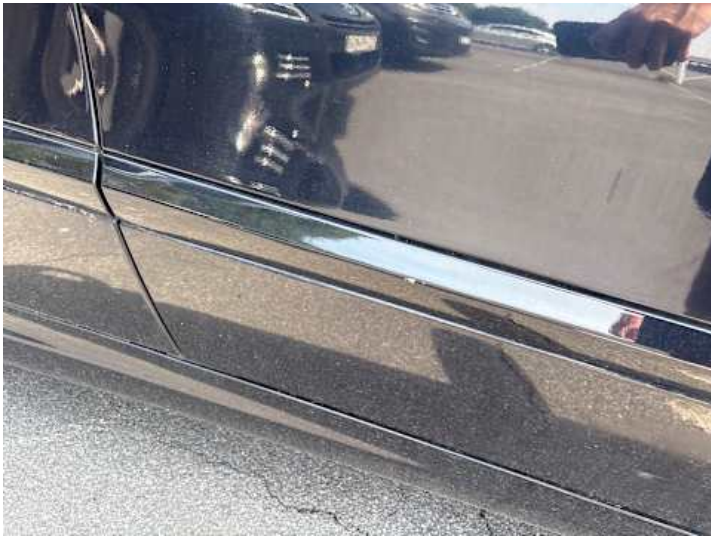
Beifahrertür (Kratzer)

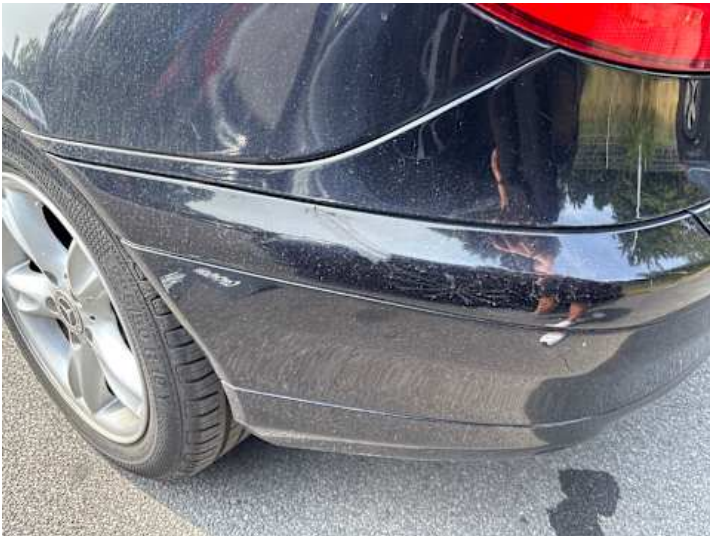
Stoßstange hinten (Kratzer, Lackschaden)

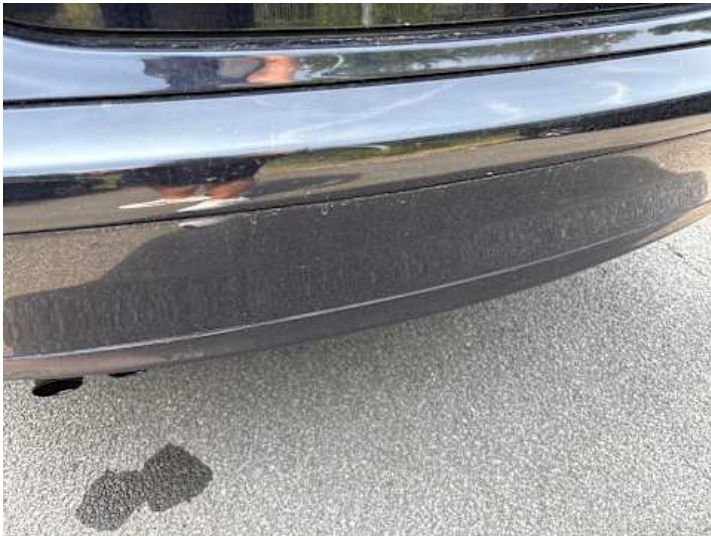
Stoßstange hinten (Kratzer, Lackschaden)

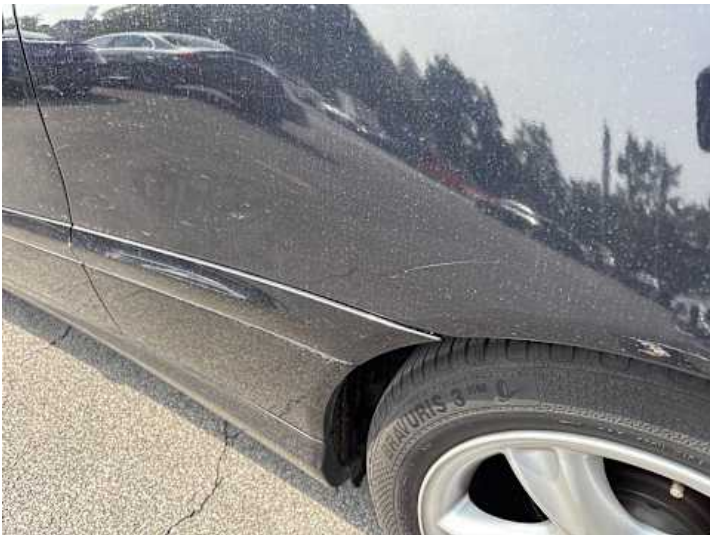
Seitenteil hinten links (Kratzer)

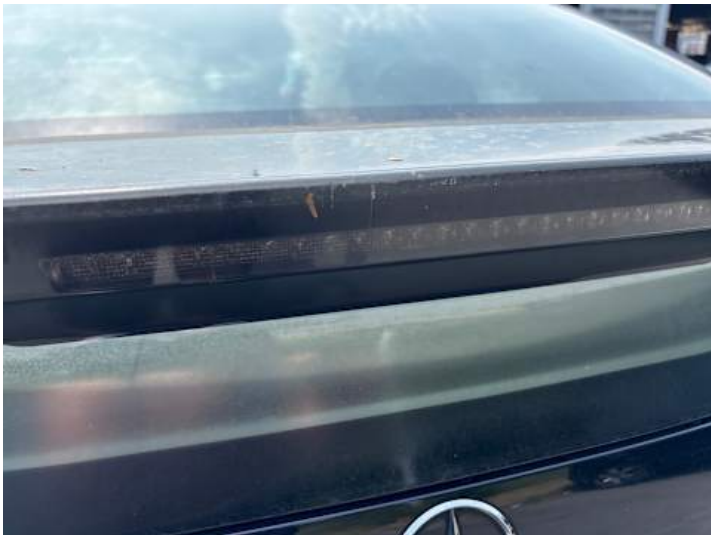
Heckklappe (Kratzer)

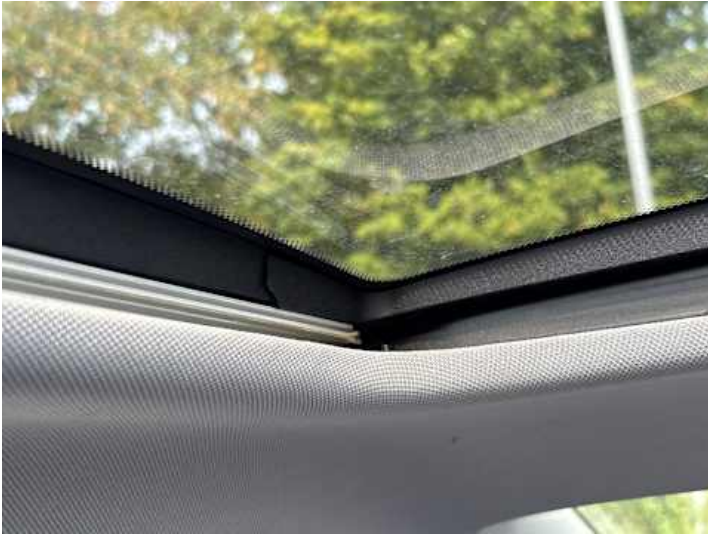
Innenraum (Anderer Schaden, Riss/Bruch): Schiebedach öffnet nicht

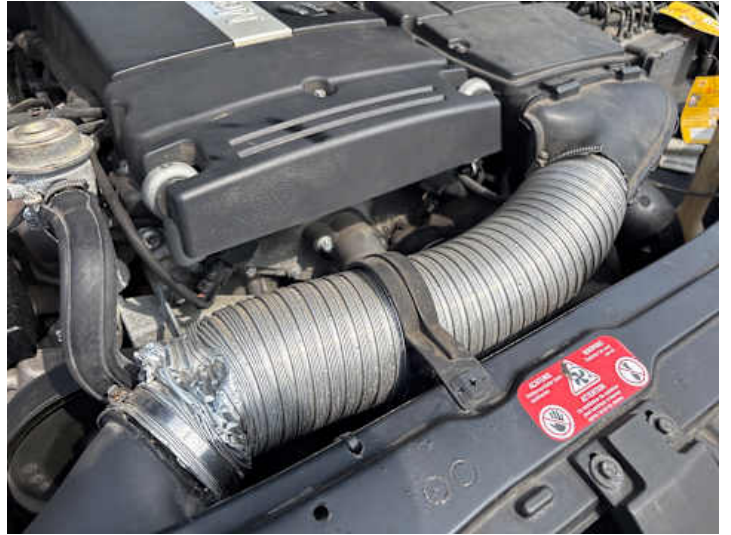
Innenraum (Riss/Bruch, Anderer Schaden): Rohrleitung nicht original!

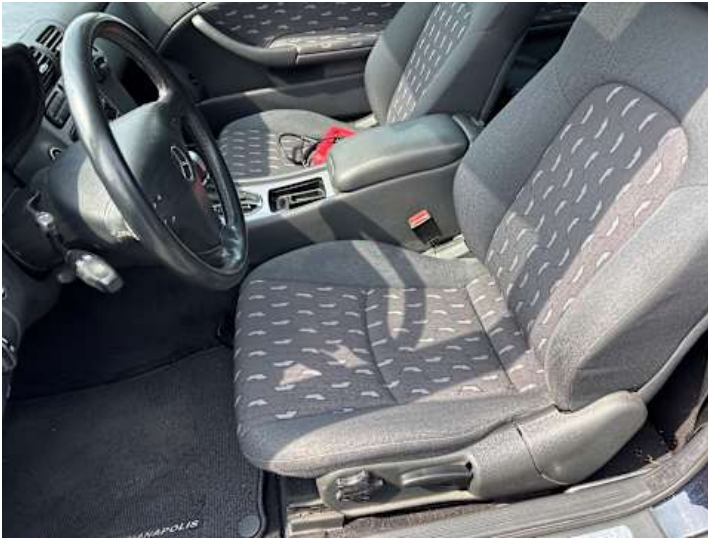
Innenraum (Verschleiß)
