## Mazda 3 Sports-Line

EZ 10/2014 | Limousine | Benzin | Schaltgetriebe | 143.783km  
Besteuerung: Differenzbesteuert (§25a UStG)  
Fahrzeugstandort: 35\*\*\*  
Fahrzeug aufgenommen am: 27.07.2026

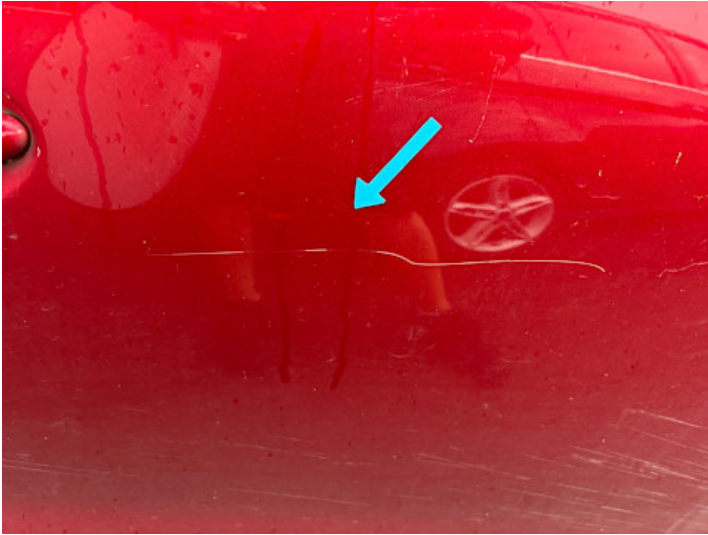
Beifahrertür (Kratzer)

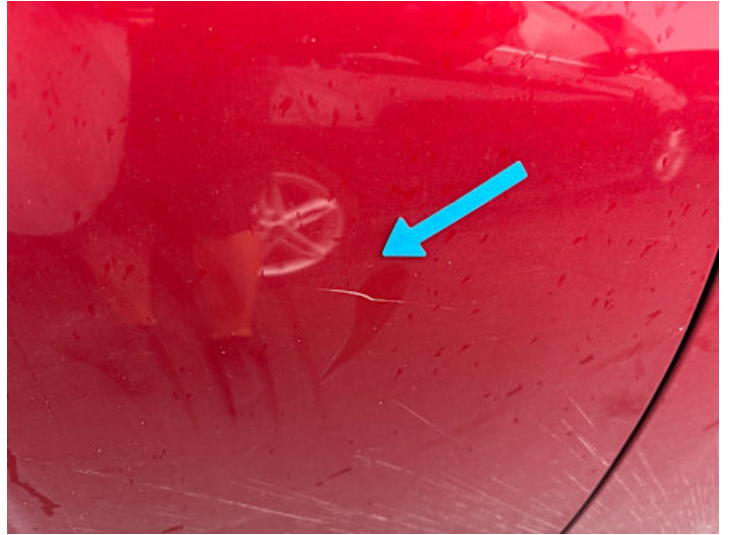
Beifahrertür (Kratzer)

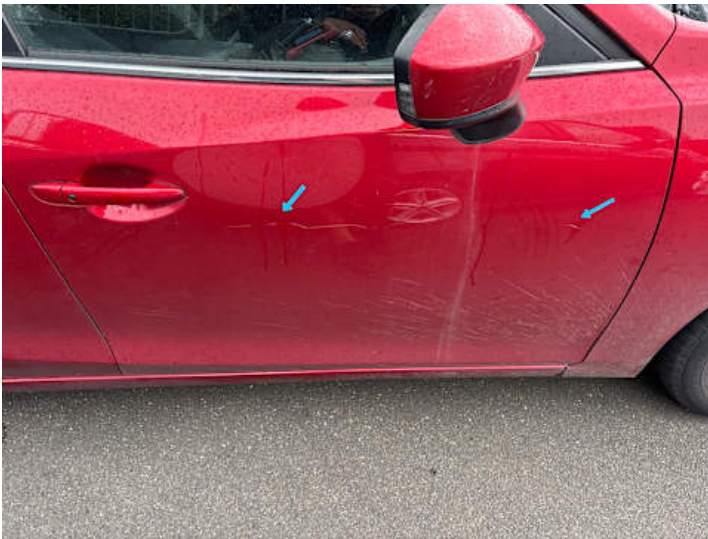
Beifahrertür (Kratzer)

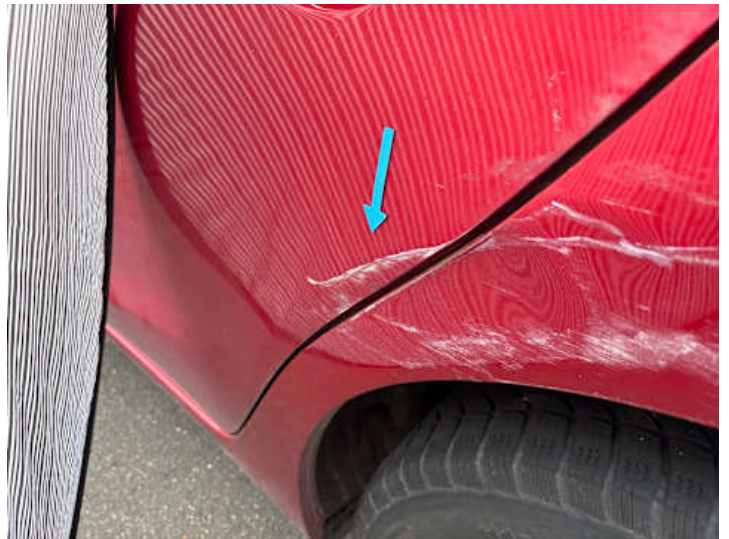
Türe hinten links (Delle, Lackschaden)

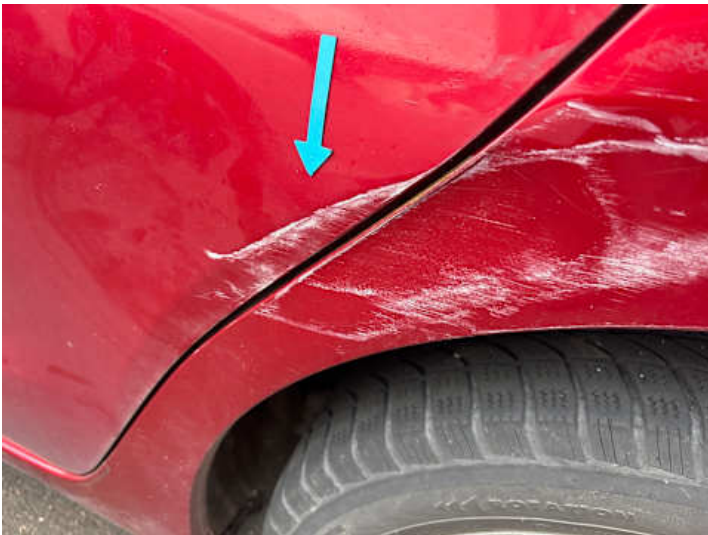
Türe hinten links (Delle, Lackschaden)

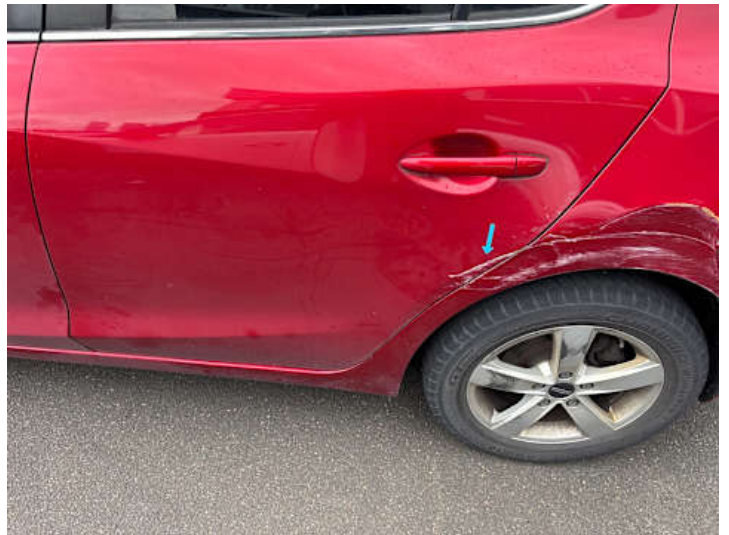
Türe hinten links (Delle, Lackschaden)

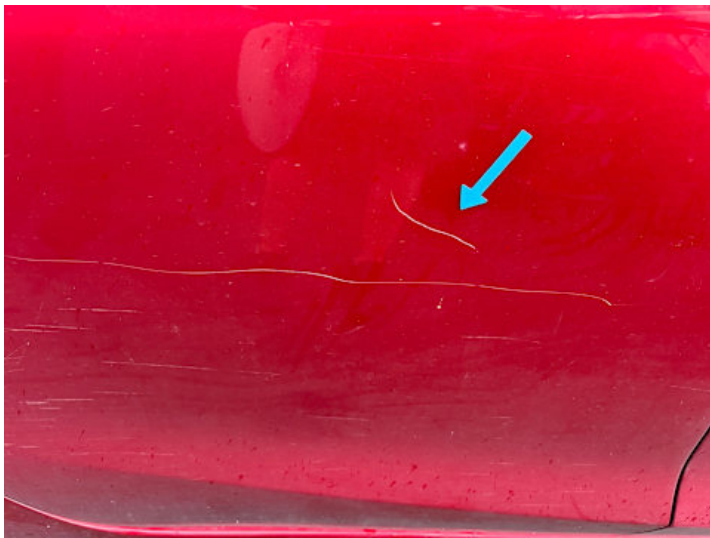
| Fahrzeugteil | Lackschichtdicke (in µm) | Fahrzeugteil | Lackschichtdicke (in µm) |
|---|---|---|---|
| Türe hinten links | 110 | Türe hinten rechts | 345 |

Türe hinten rechts (Kratzer)

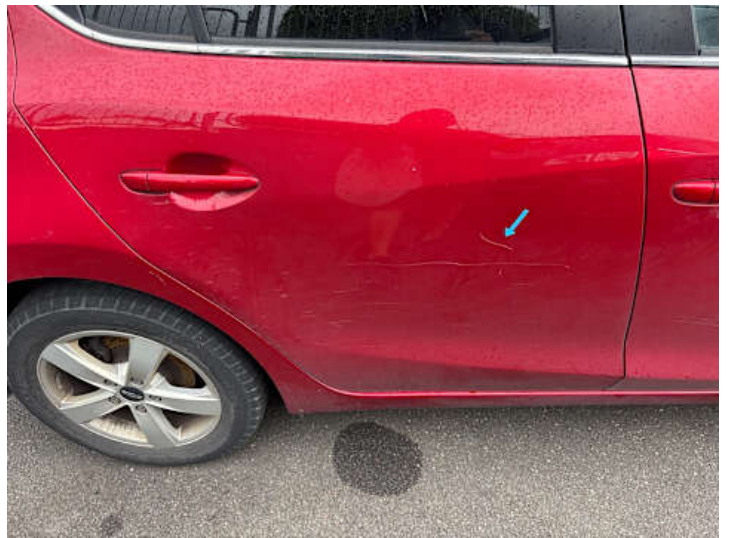
Türe hinten rechts (Kratzer)

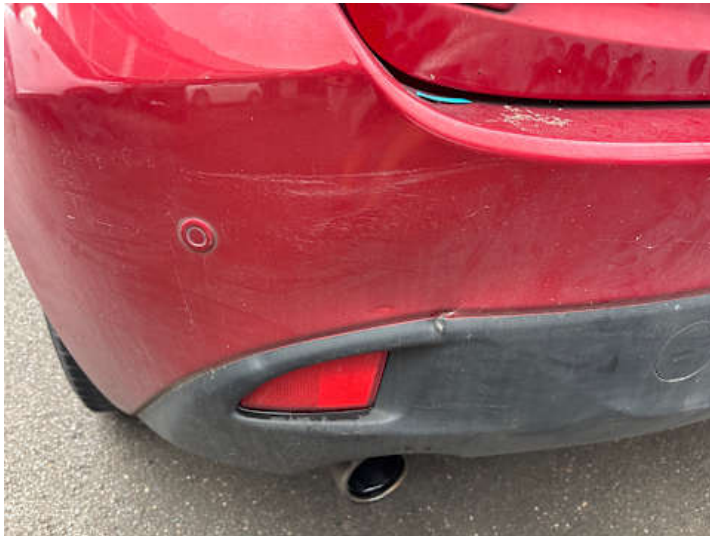
Stoßstange hinten (Verformung, Lackschaden)

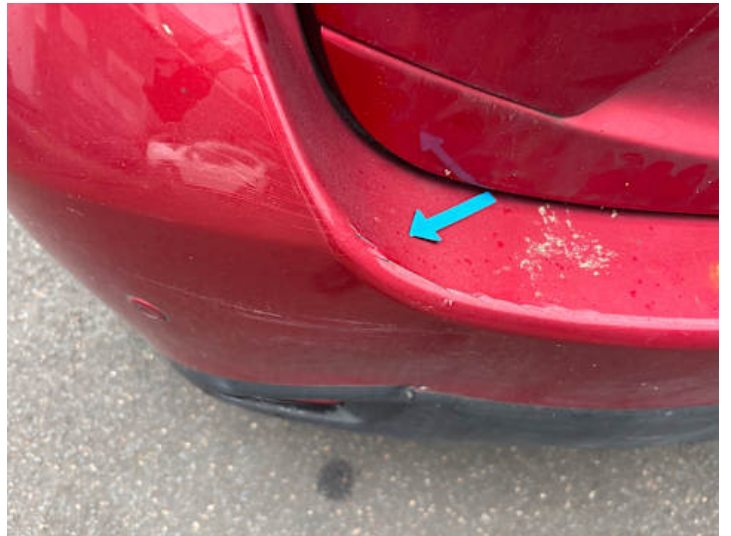
Stoßstange hinten (Verformung, Lackschaden)

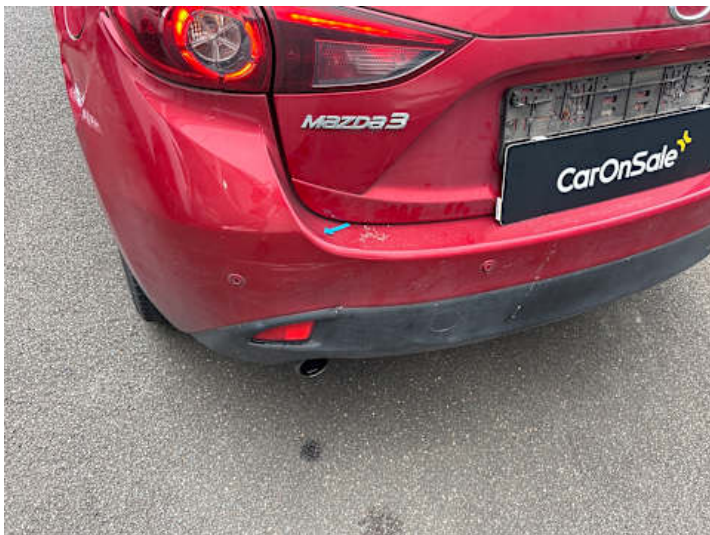
Stoßstange hinten (Verformung, Lackschaden)

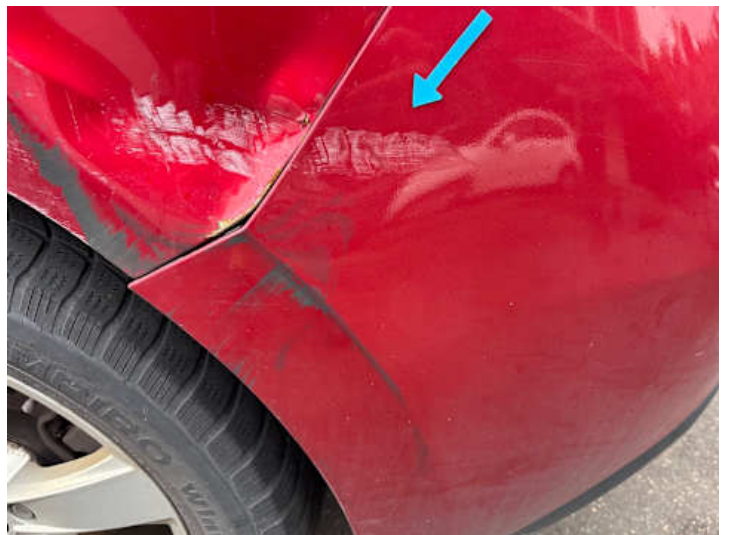
Stoßstange hinten (Spaltmaße ungenau, Lackschaden)

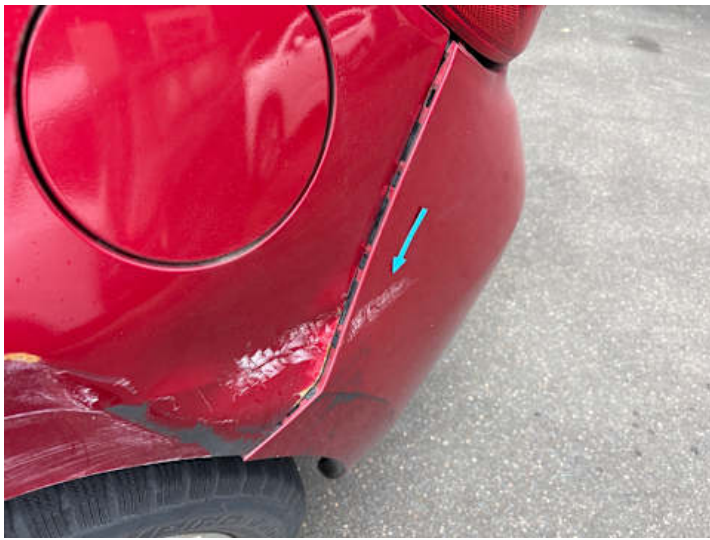
Stoßstange hinten (Spaltmaße ungenau, Lackschaden)

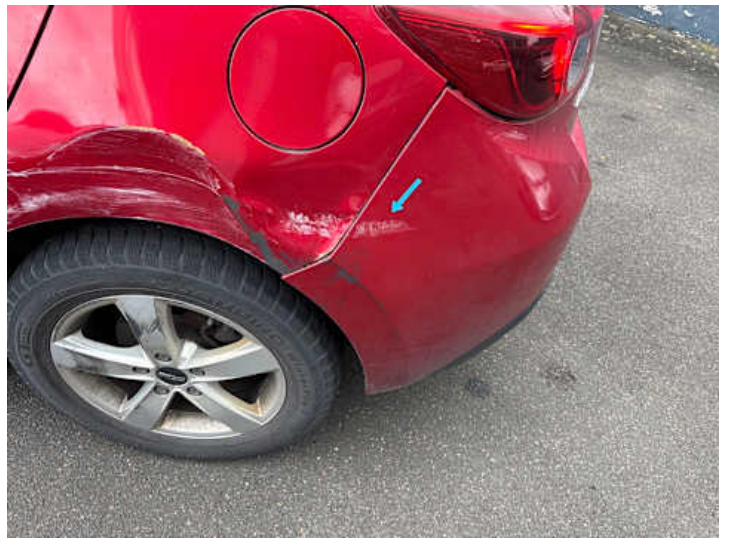
Stoßstange hinten (Spaltmaße ungenau, Lackschaden)

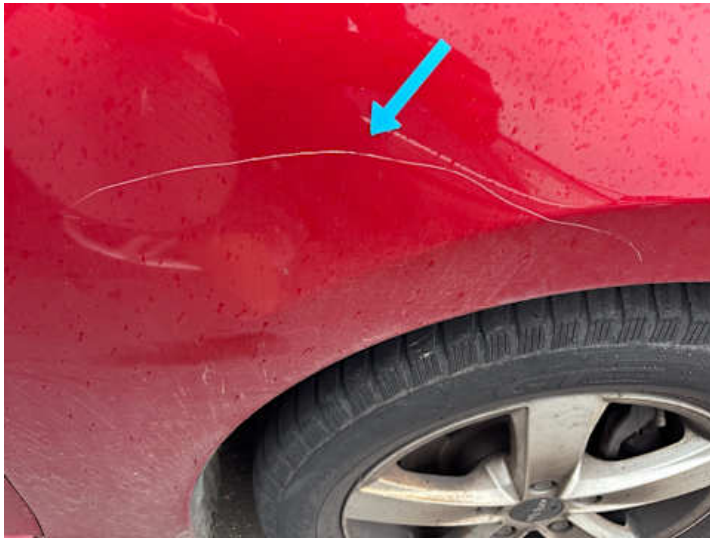
Kotflügel vorne rechts (Kratzer)

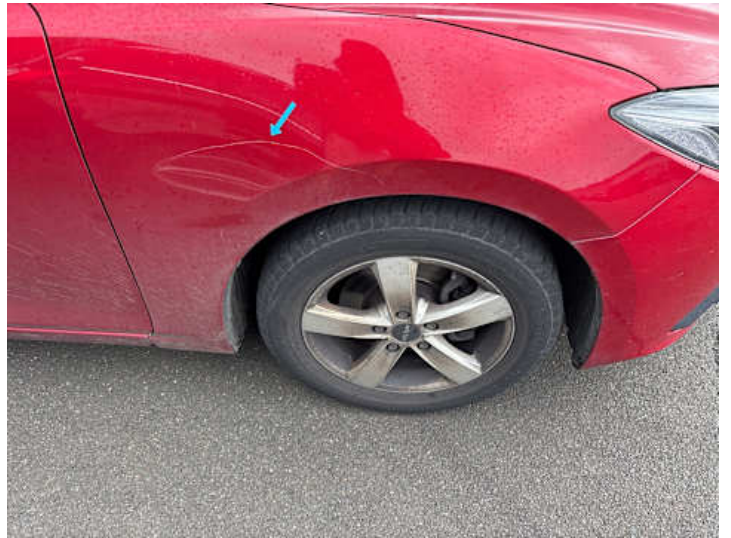
Kotflügel vorne rechts (Kratzer)

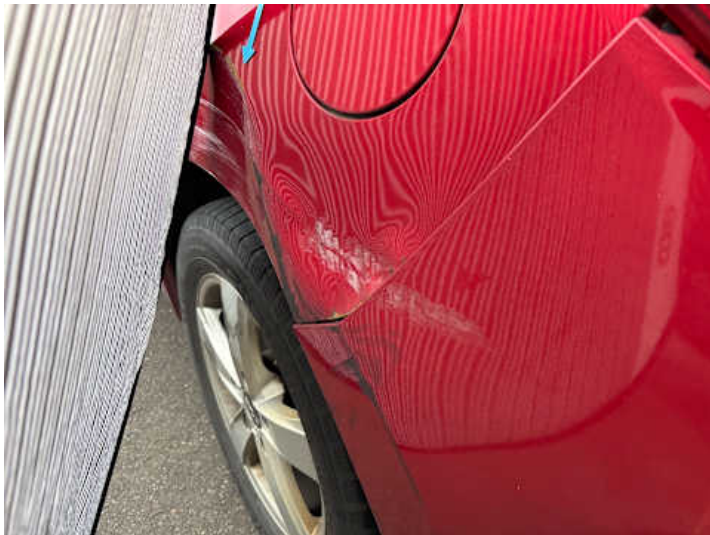
Seitenteil hinten links (Delle, Lackschaden, Rost)

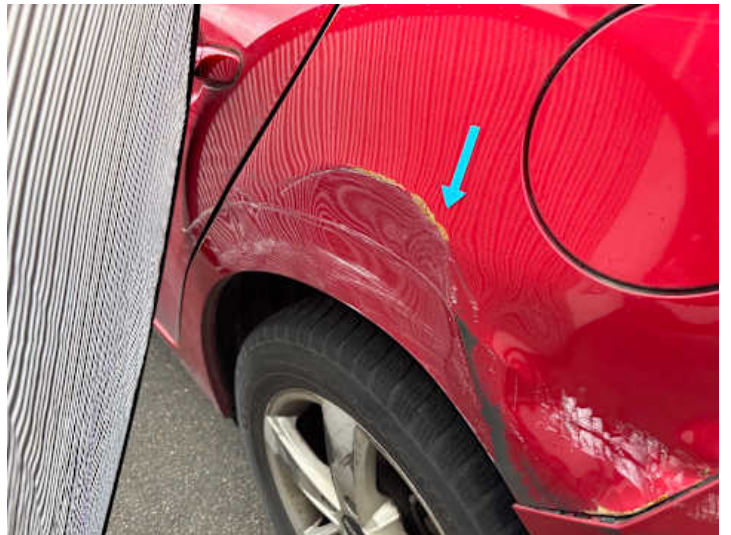
Seitenteil hinten links (Delle, Lackschaden, Rost)

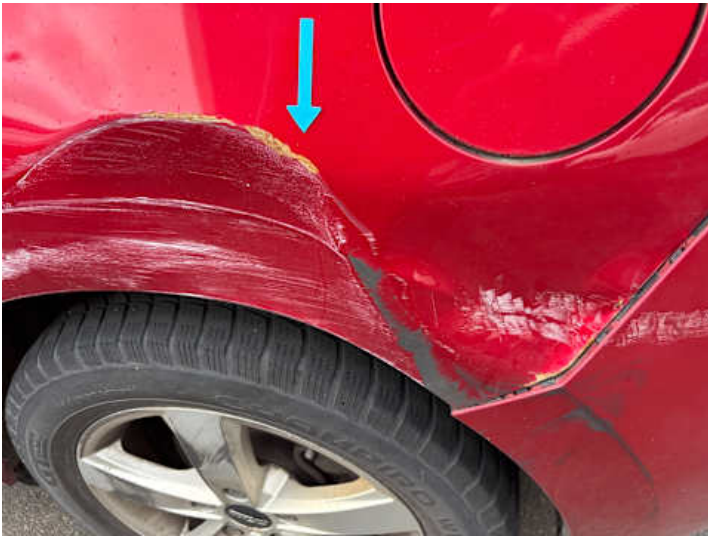
Seitenteil hinten links (Delle, Lackschaden, Rost)

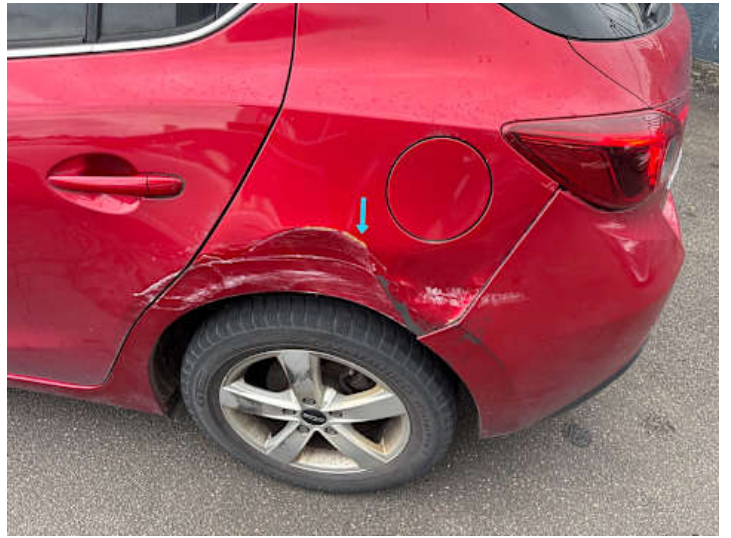
Seitenteil hinten links (Delle, Lackschaden, Rost)

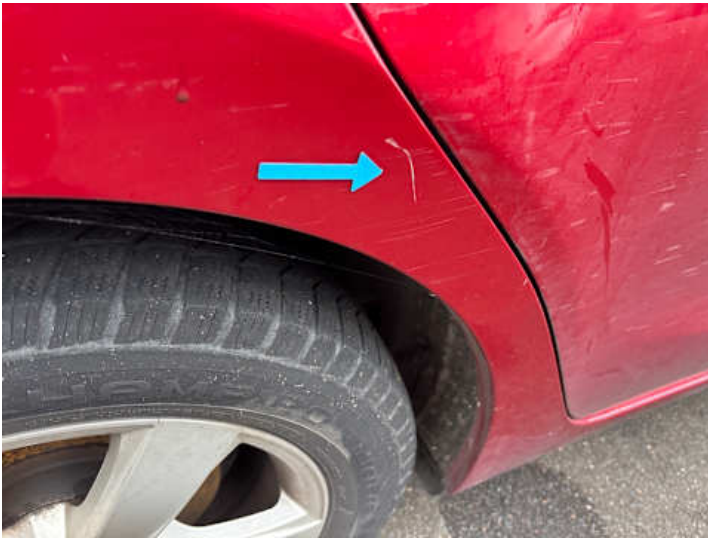
| Fahrzeugteil | Lackschichtdicke (in µm) | Fahrzeugteil | Lackschichtdicke (in µm) |
|---|---|---|---|
| Seitenteil hinten links | 105 | Seitenteil hinten rechts | 370 |

Seitenteil hinten rechts (Kratzer)

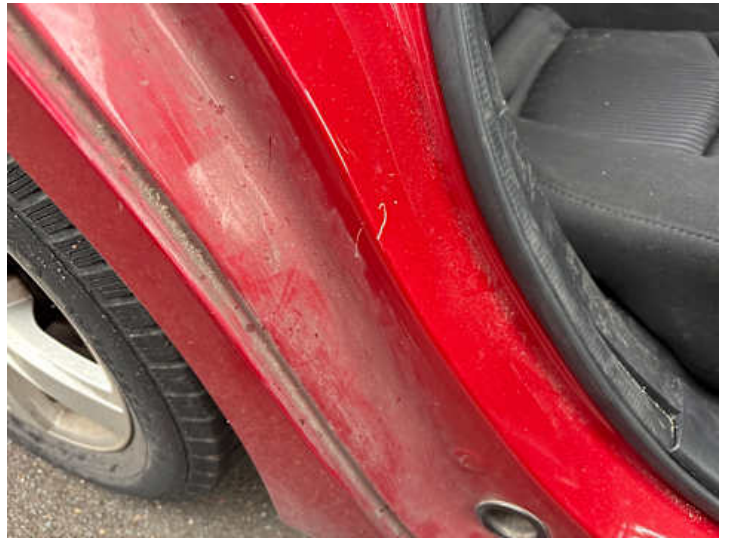
Seitenteil hinten rechts (Kratzer)

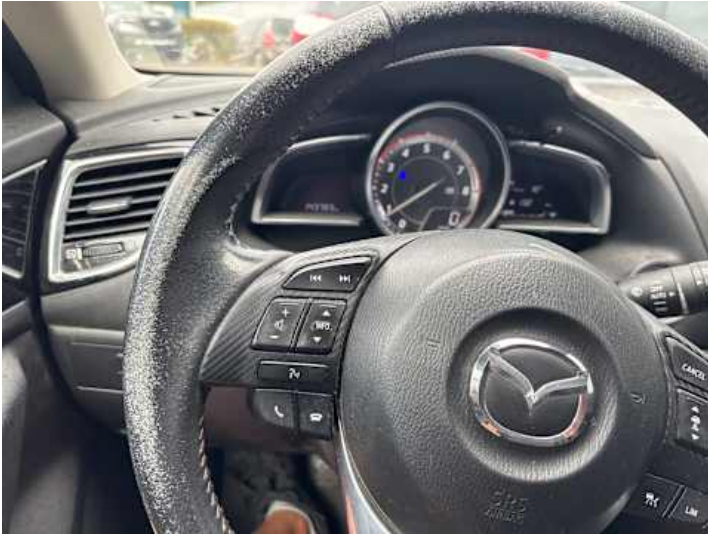
Innenraum (Verschleiß)
