Volkswagen Golf Rabbit 4Motion BlueMotion Tech.

EZ 06/2015 | Kombi | Diesel | Schaltgetriebe | 135.415km  
Besteuerung: Differenzbesteuert (§24 UStG)  
Fahrzeugstandort: 64\*\*\*  
Fahrzeug aufgenommen am: 28.07.2026

# Hinweise zum Zustandsbericht

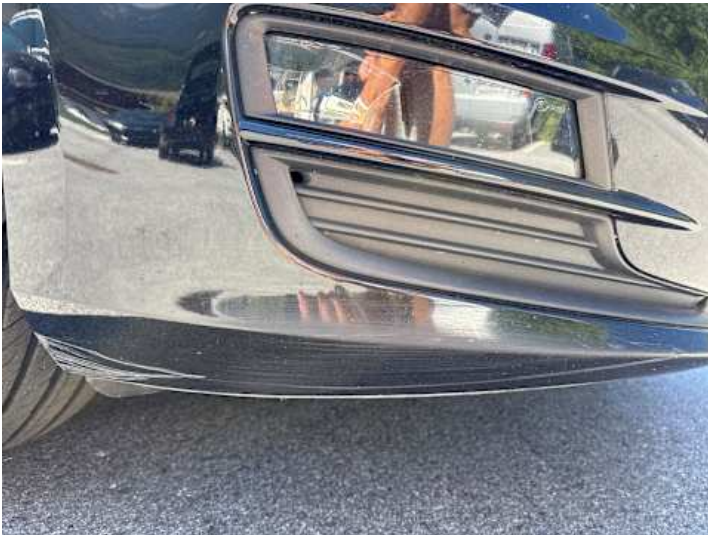
Stoßstange vorne (Kratzer)

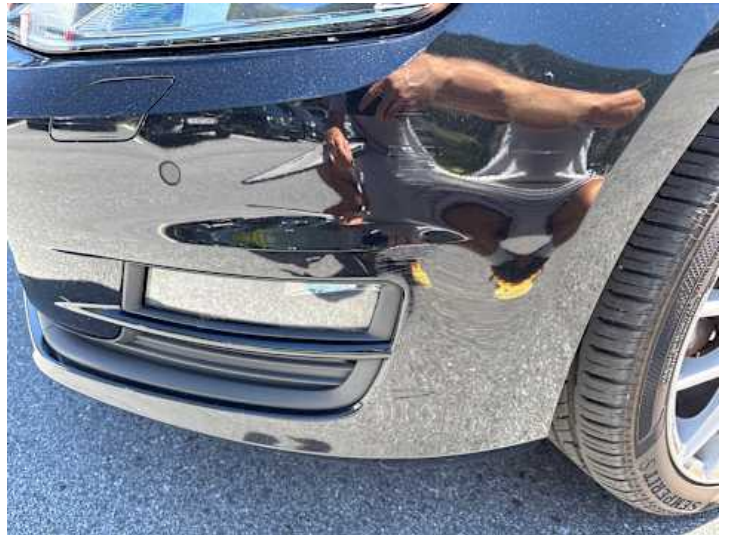
Stoßstange vorne (Kratzer)

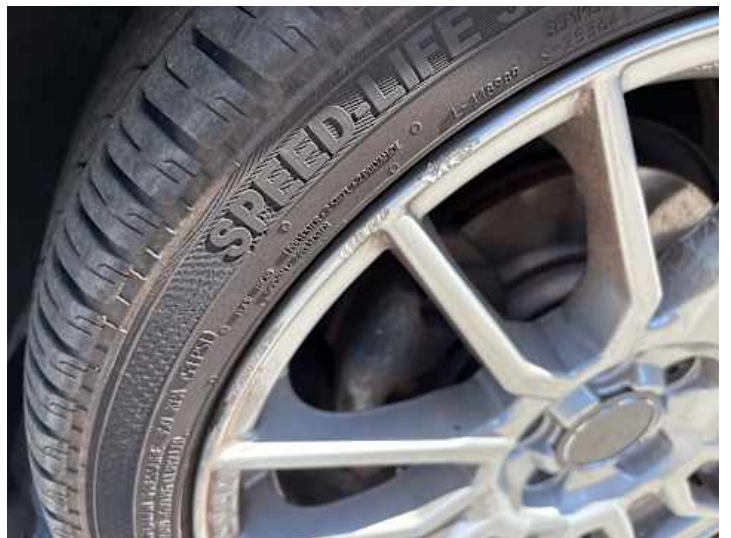
Rad (Kerben)

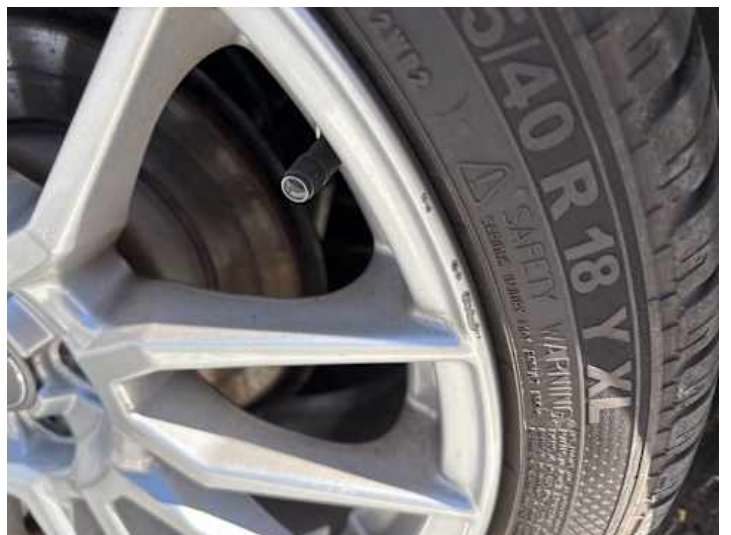
Rad (Kerben)

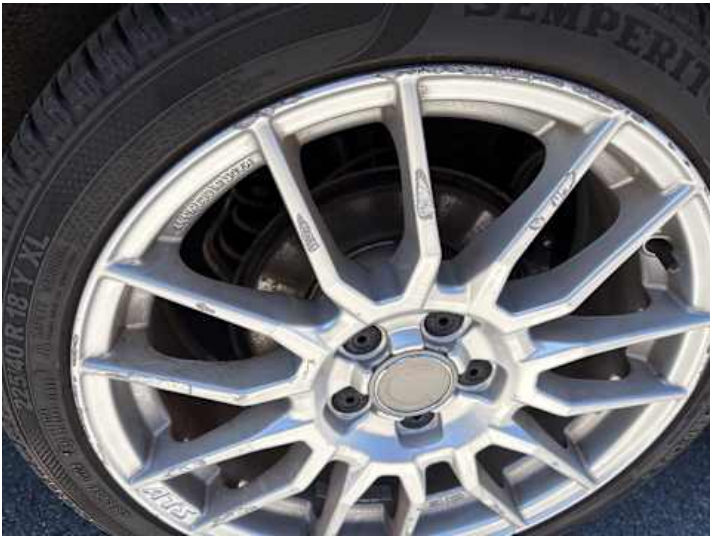
Rad (Kerben)

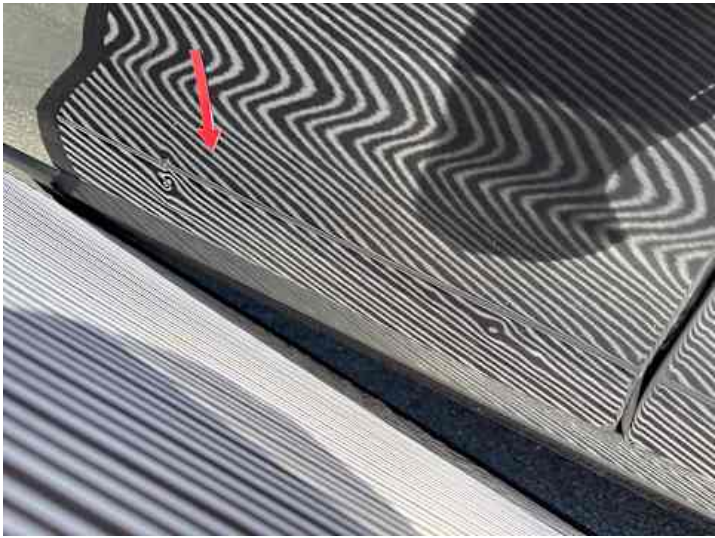
Fahrtür (Delle)

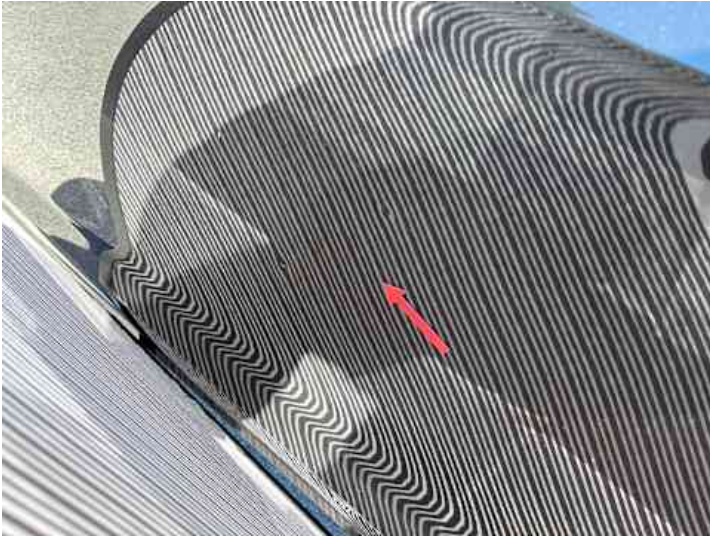
Fahrtür (Delle)

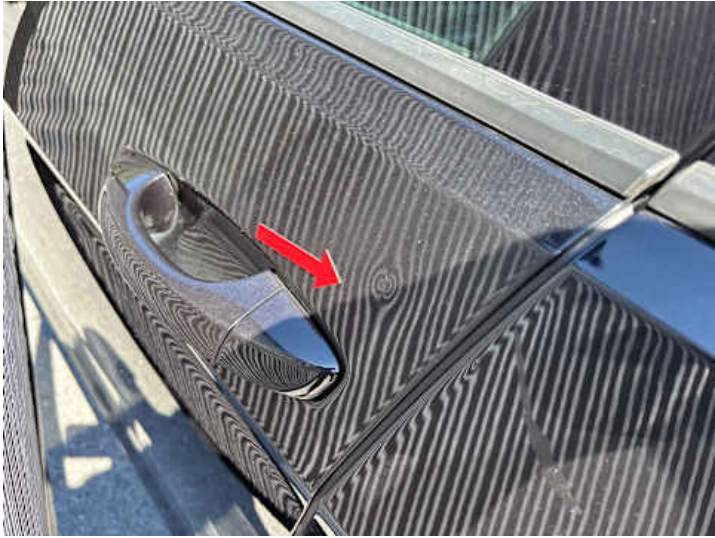
Fahrtür (Delle)

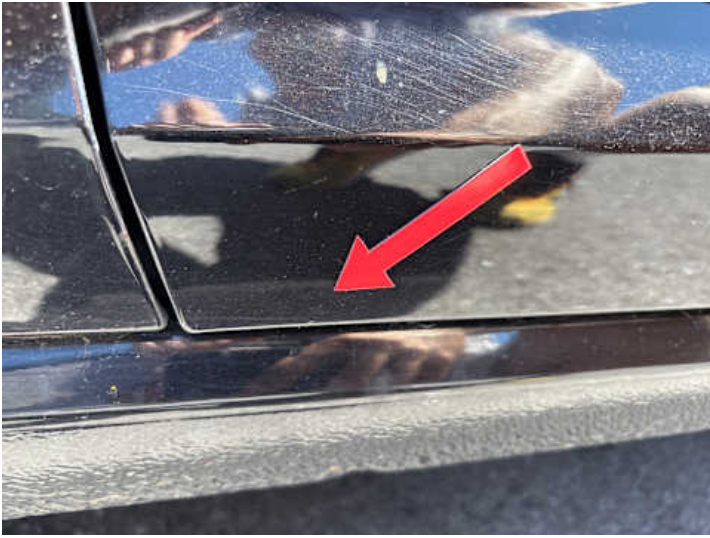
Fahrtür (Rost)

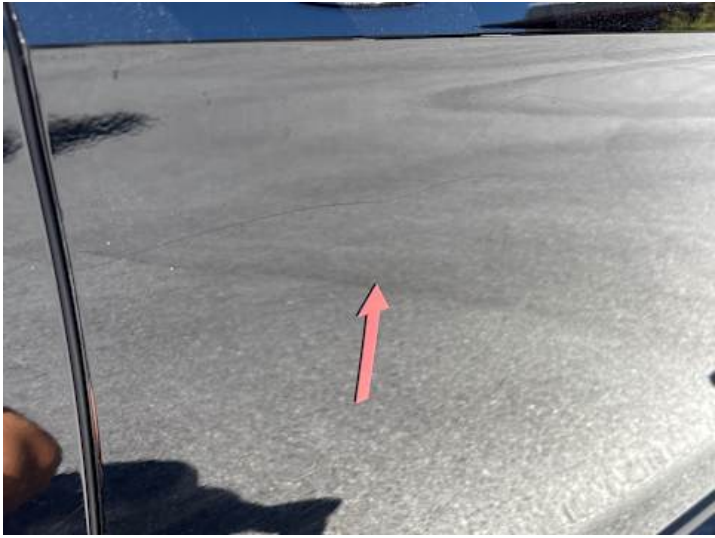
Beifahrtür (Kratzer)

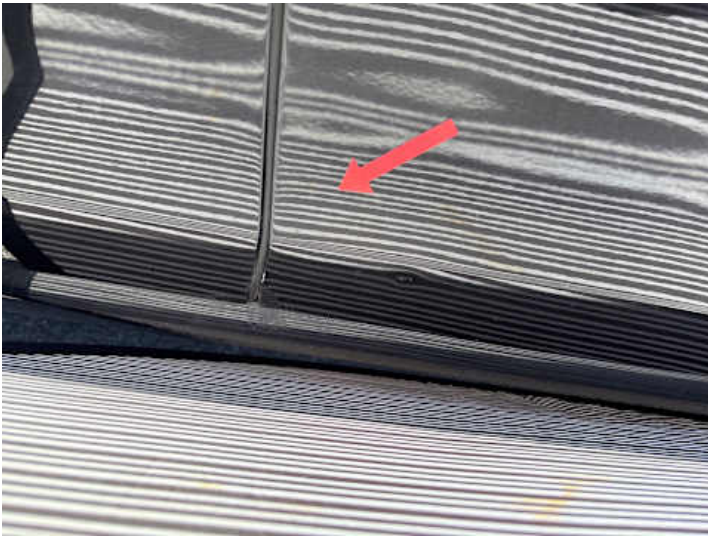
Beifahrertür (Delle, Rost)

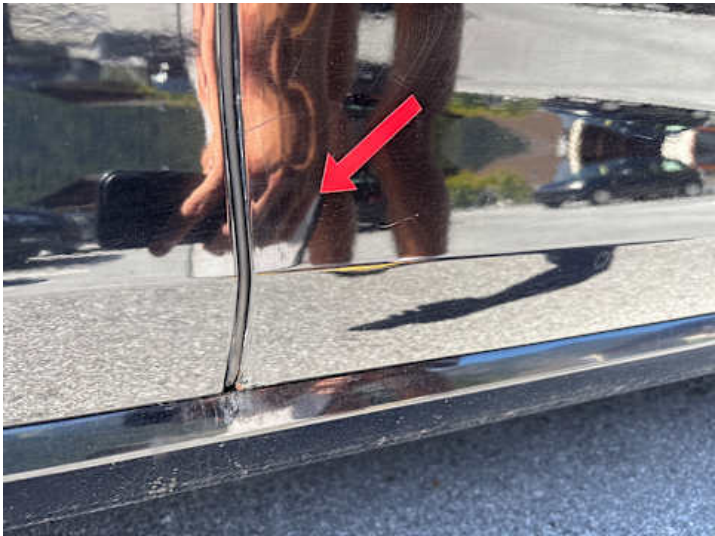
Beifahrertür (Delle, Rost)

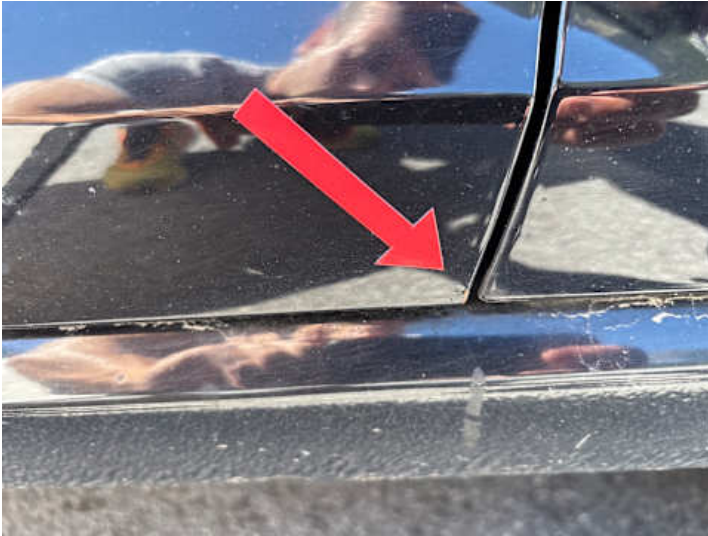
Beifahrertür (Rost)

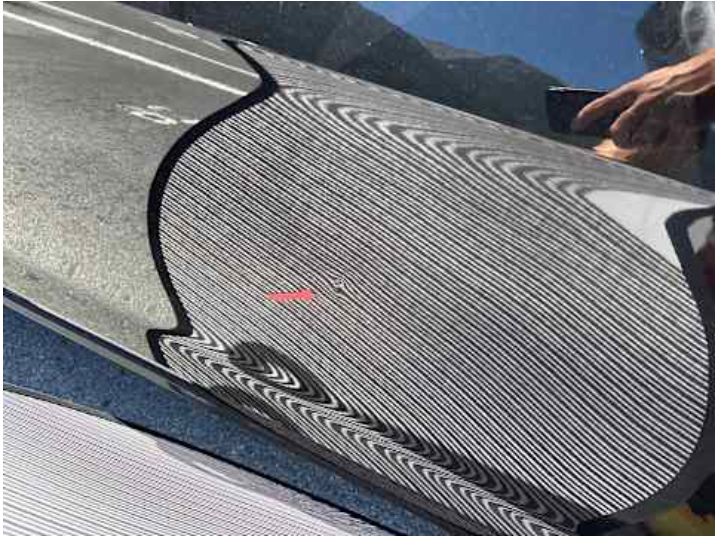
Beifahrertür (Delle, Lackschaden)

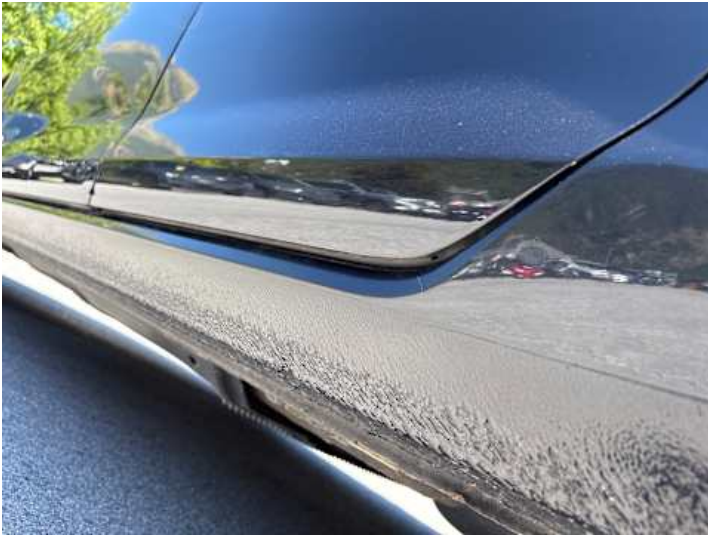
| Fahrzeugteil | Lackschichtdicke (in µm) | Fahrzeugteil | Lackschichtdicke (in µm) |
|---|---|---|---|
| Türe hinten links | 215 | Türe hinten rechts | 115 |

Türe hinten links (Spaltmaße ungenau)

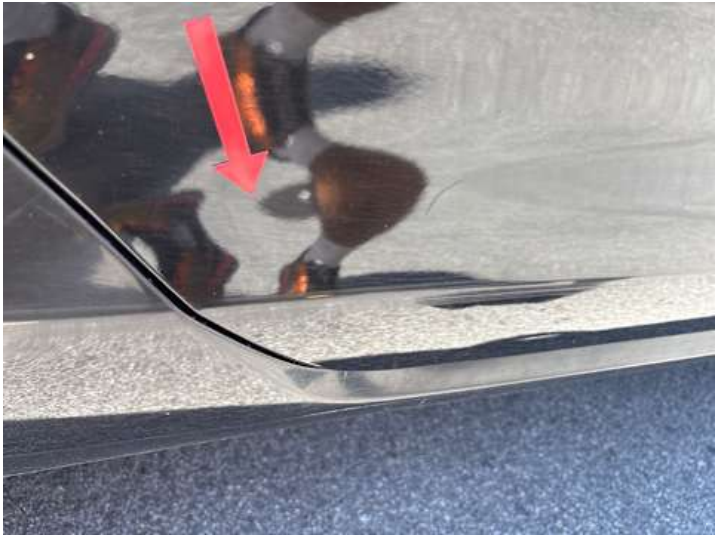
Türe hinten rechts (Kratzer)

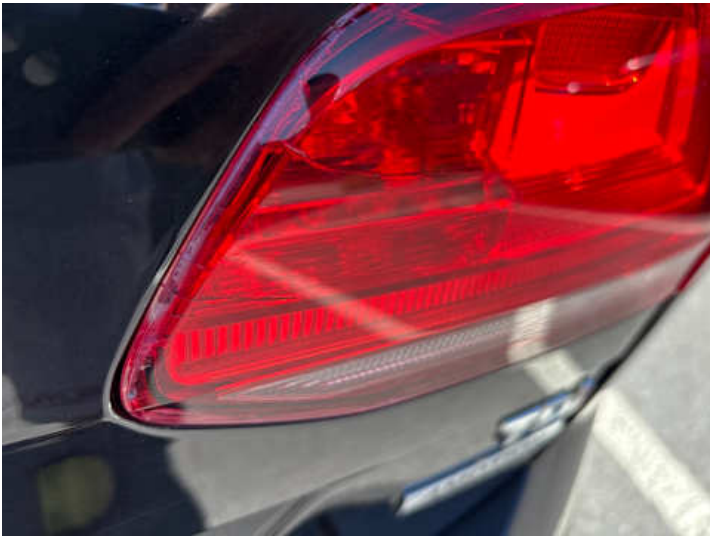
Rücklicht (rechts) (Riss/Bruch)

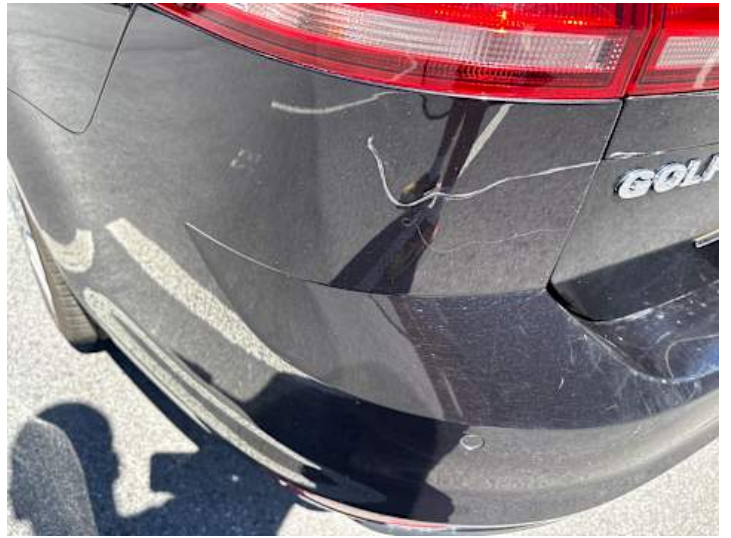
Stoßstange hinten (Kratzer)

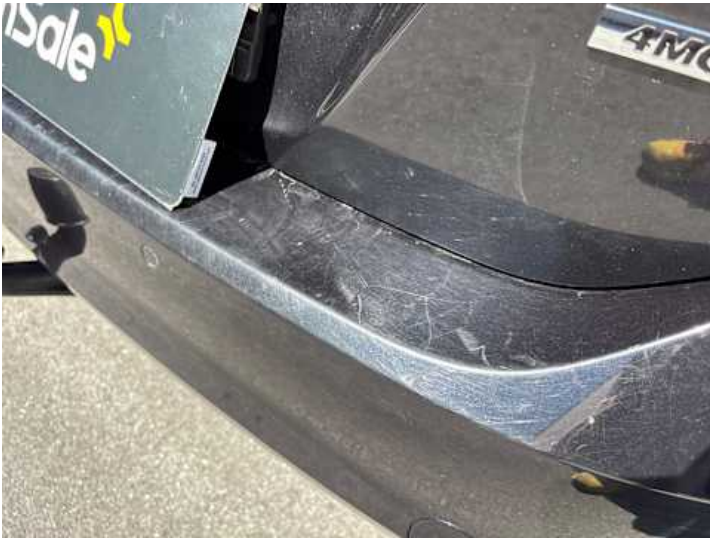
Stoßstange hinten (Kratzer)

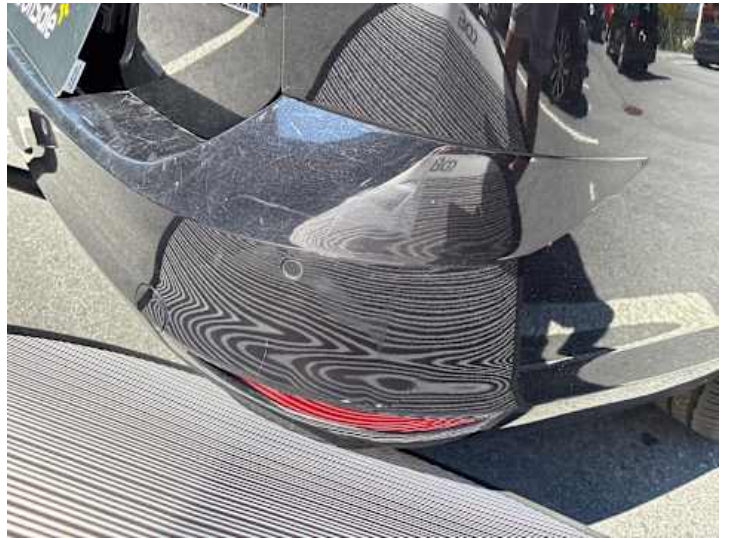
Stoßstange hinten (Kratzer, Verformung)

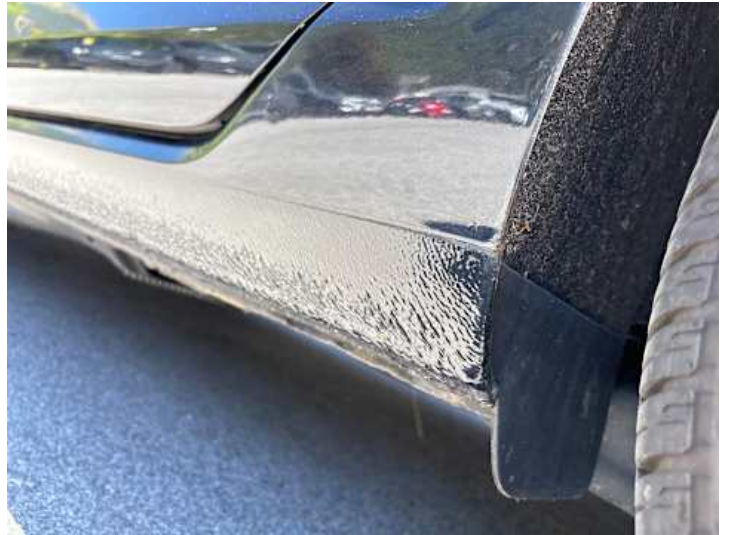
Schweller links (Rost)

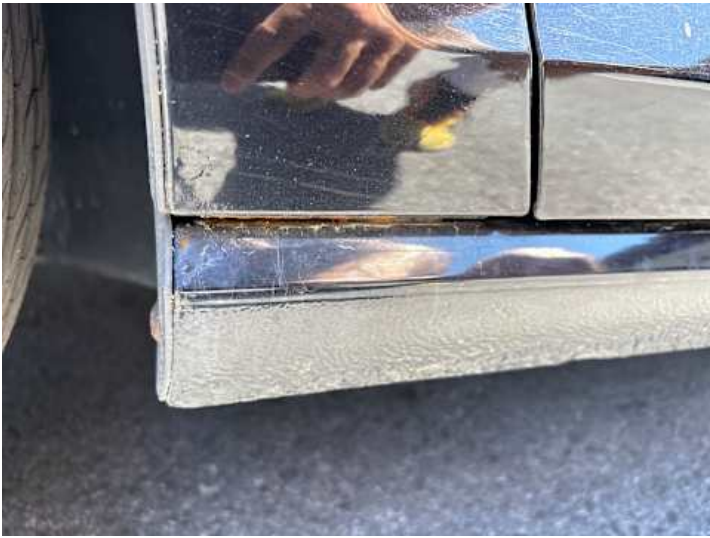
Schweller links (Rost)

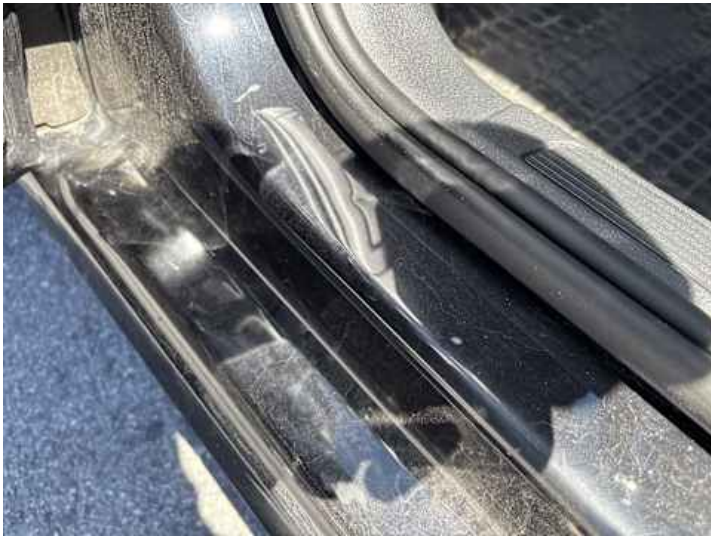
Schweller links (Delle)

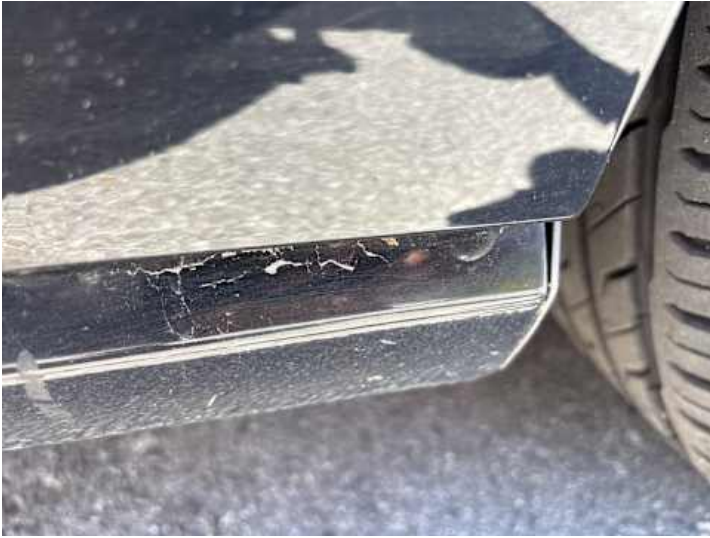
Schweller rechts (Rost)

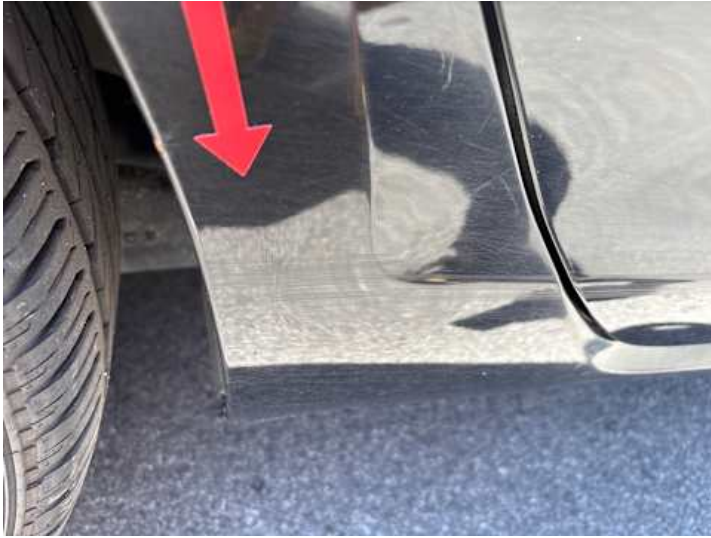
Schweller rechts (Kratzer, Rost)

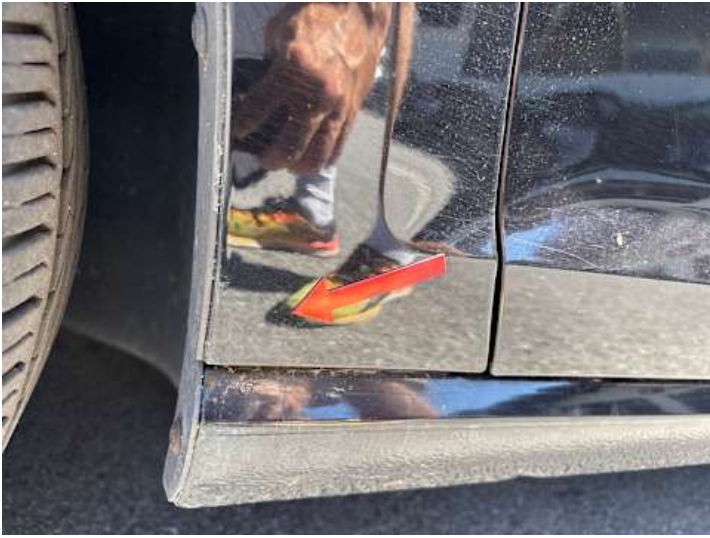
Kotflügel vorne links (Rost)

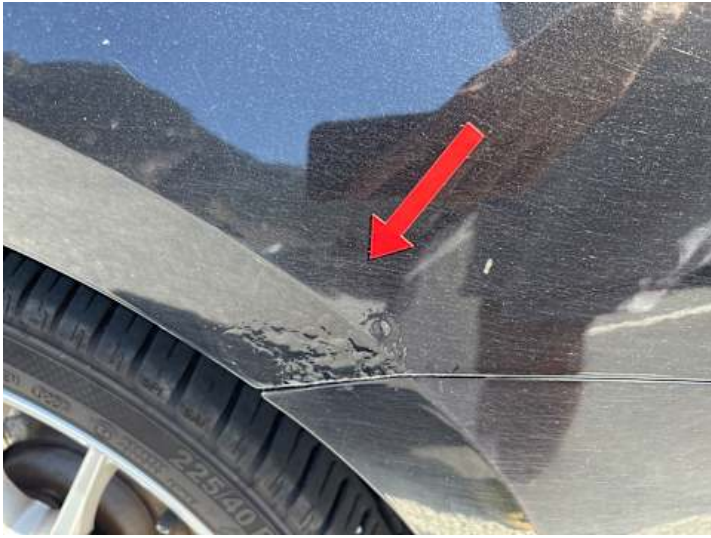
Seitenteil hinten links (Rost)

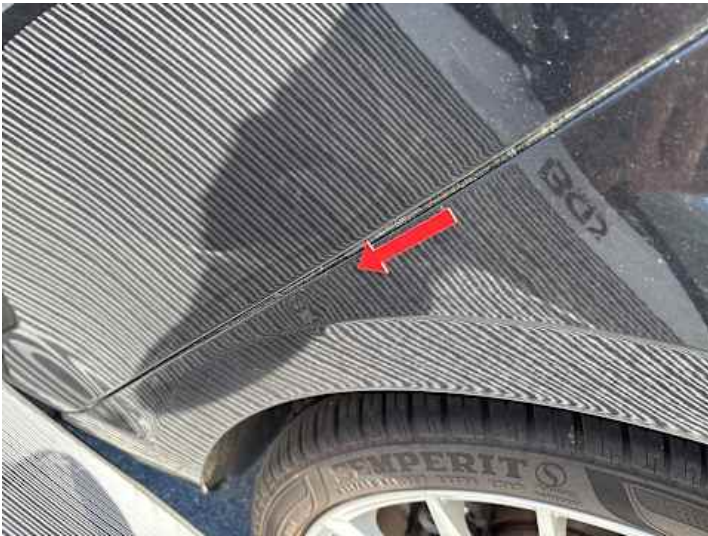
| Fahrzeugteil | Lackschichtdicke (in µm) | Fahrzeugteil | Lackschichtdicke (in µm) |
|---|---|---|---|
| Seitenteil hinten links | 215 | Seitenteil hinten rechts | 140 |

Seitenteil hinten links (Delle, Unsachgemäß instand gesetzt, Ausgeblichen/Matt)

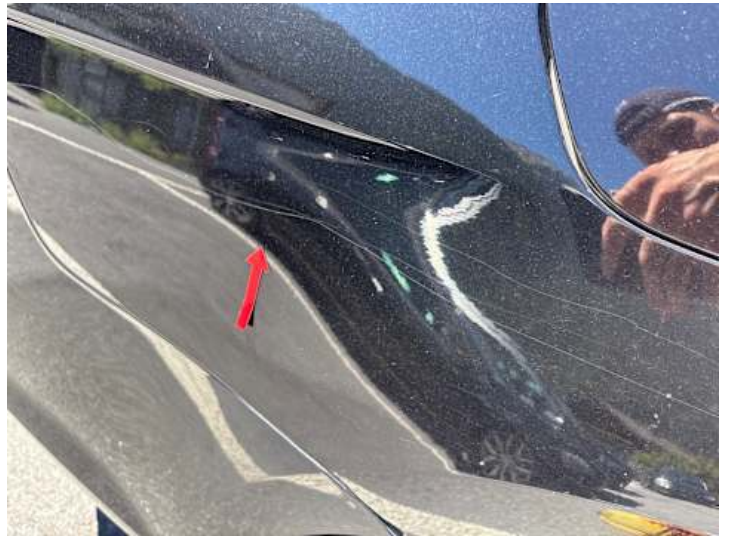
Seitenteil hinten rechts (Kratzer)

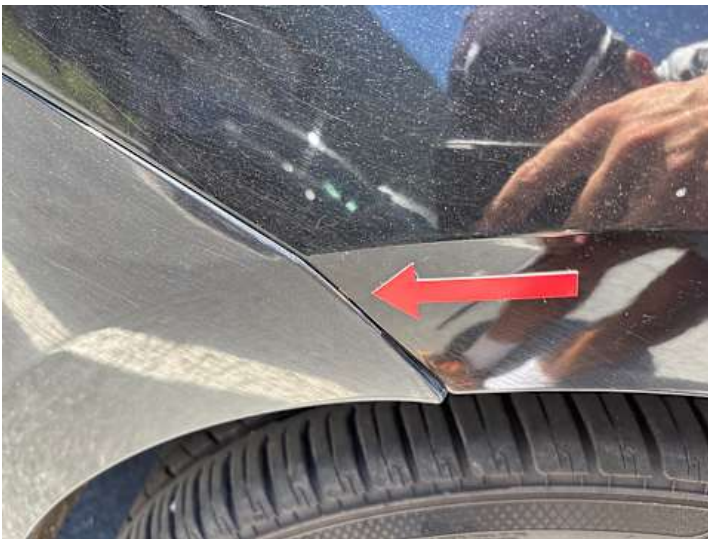
Seitenteil hinten rechts (Rost)

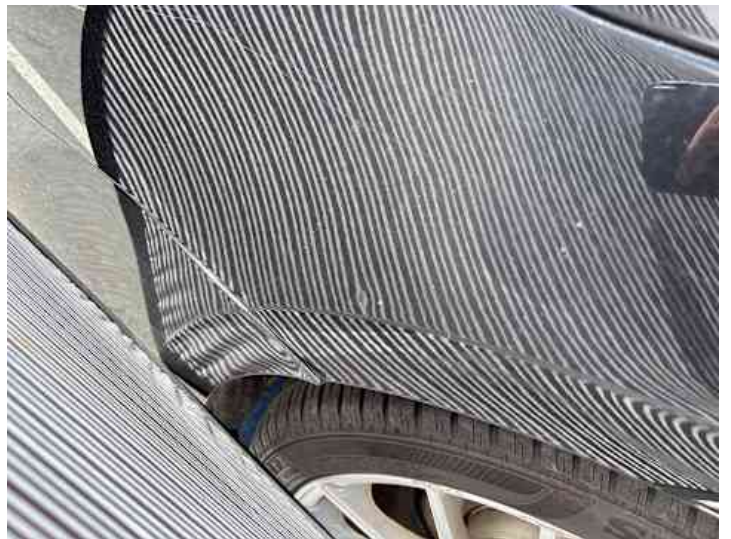
Seitenteil hinten rechts (Delle)

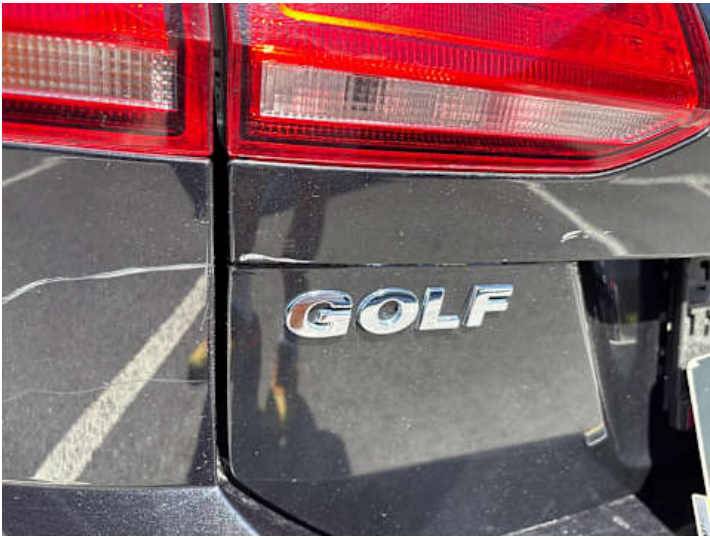
Heckklappe (Kratzer)

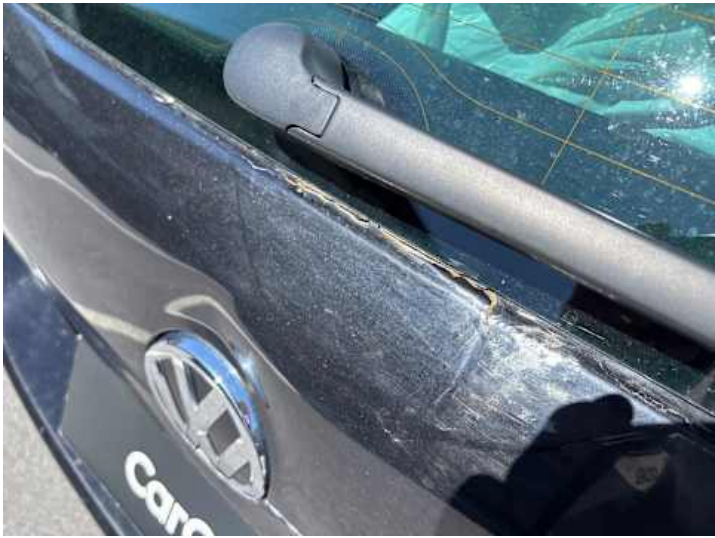
Heckklappe (Verformung, Rost)

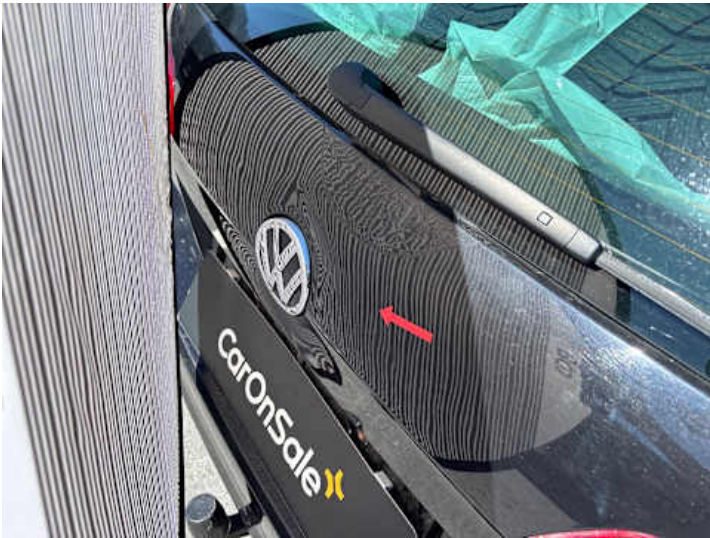
Heckklappe (Verformung, Rost)

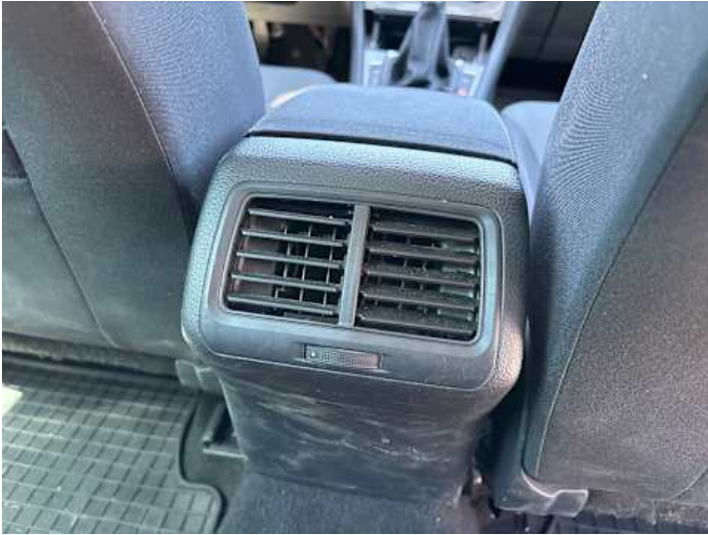
Innenraum (Diverse Schäden)

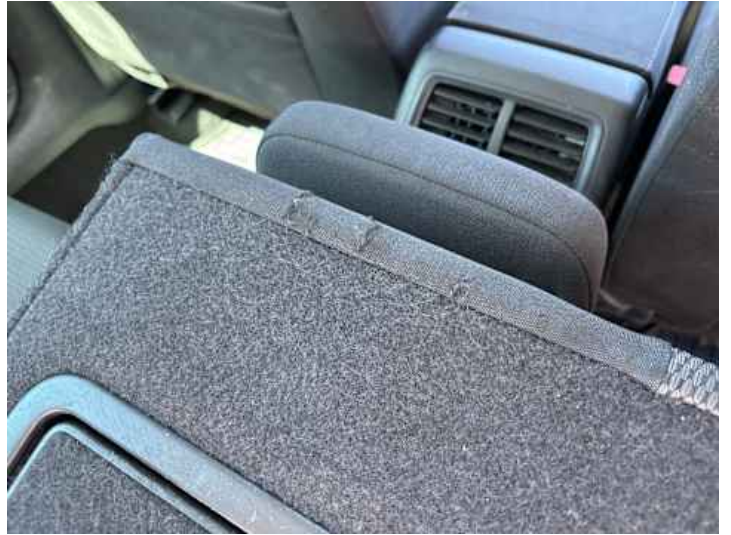
Innenraum (Riss/Bruch)

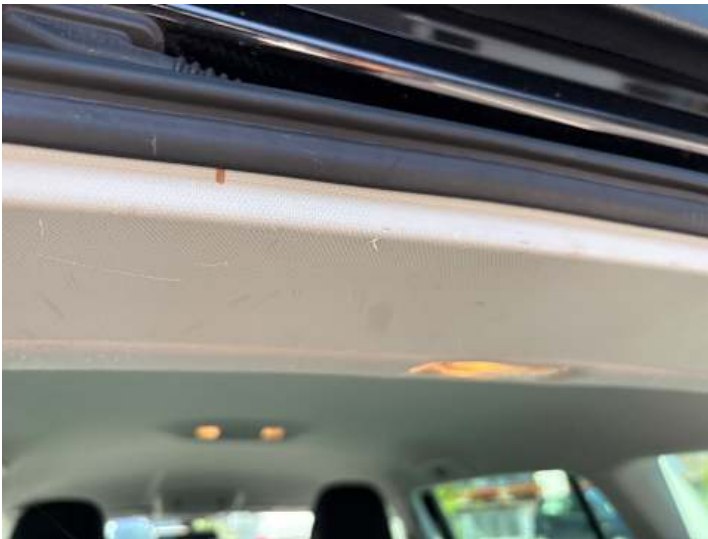
Innenraum (Kratzer)

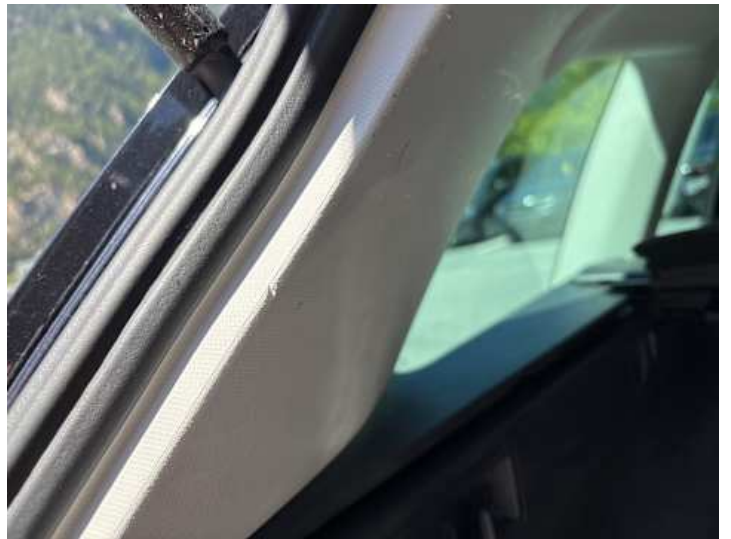
Innenraum (Kratzer)

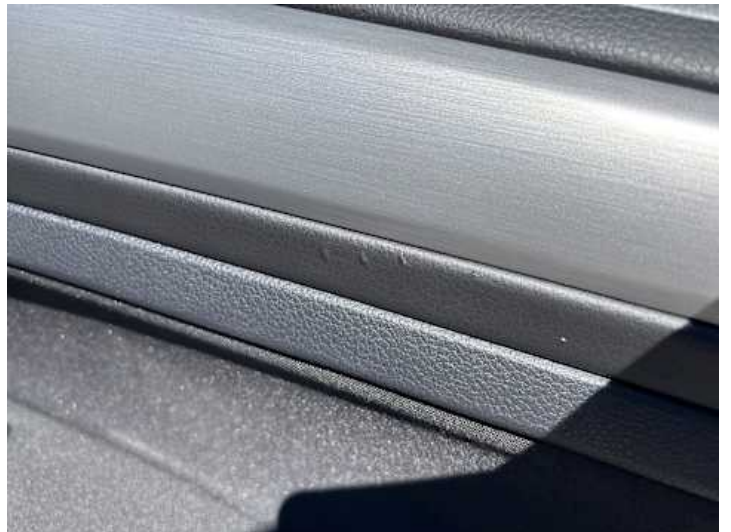
Innenraum (Kratzer)

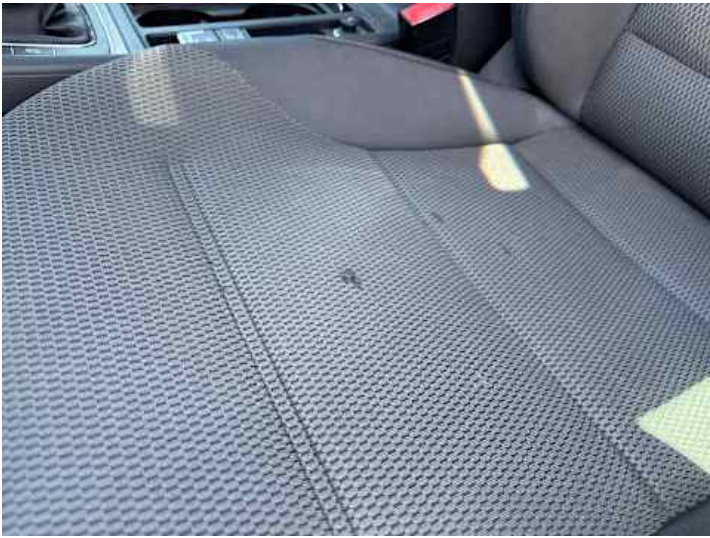
Innenraum (Riss/Bruch)

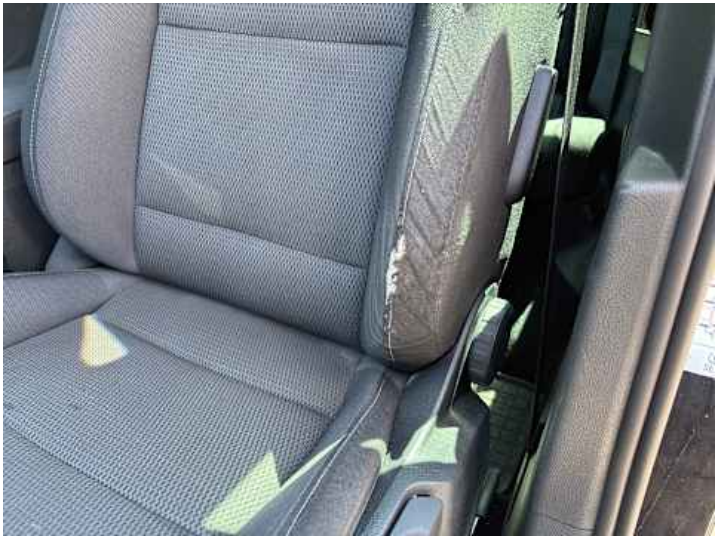
Innenraum (Riss/Bruch)
