Mercedes-Benz B 180 CDI / d

EZ 05/2014 | Van | Diesel | Automatikgetriebe | 131.827km  
Besteuerung: Differenzbesteuert (§25a UStG)  
Fahrzeugstandort: 49\*\*\*  
Fahrzeug aufgenommen am: 22.06.2026

# Fahrzeug Schadenfotos (Außen)

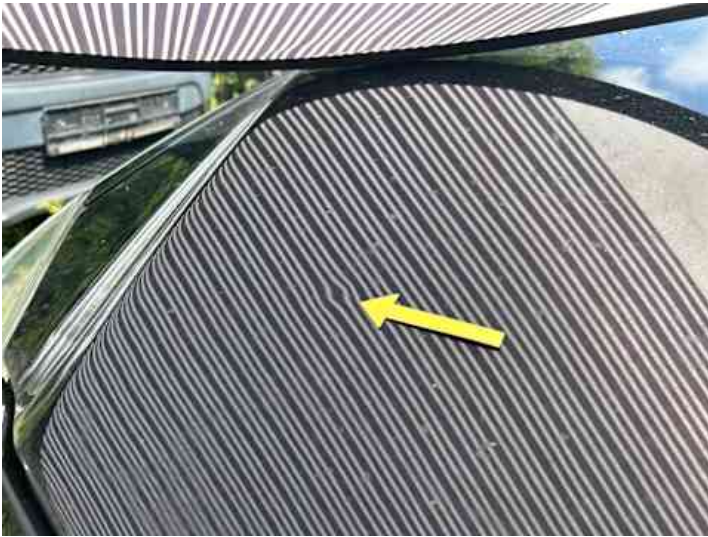
Motorhaube (Delle)

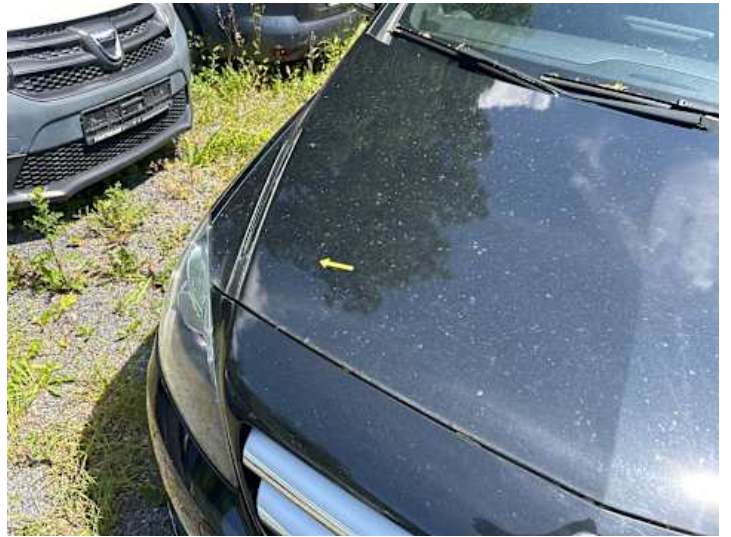
Motorhaube (Delle)

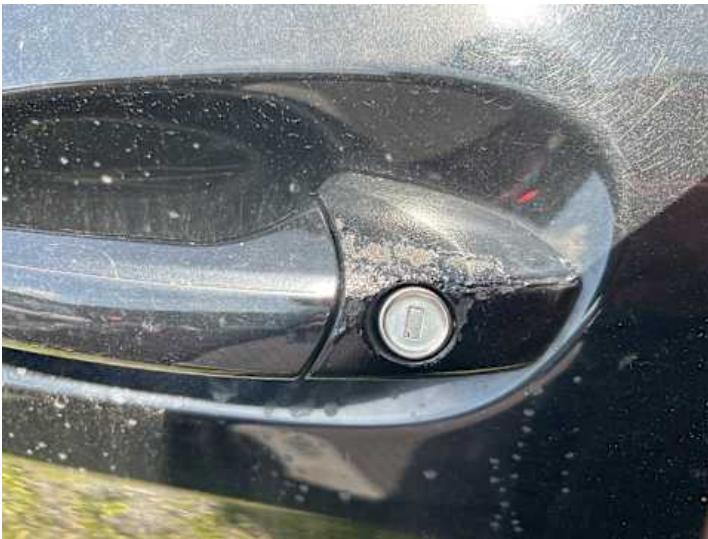
Fahrtür (Lackschaden)

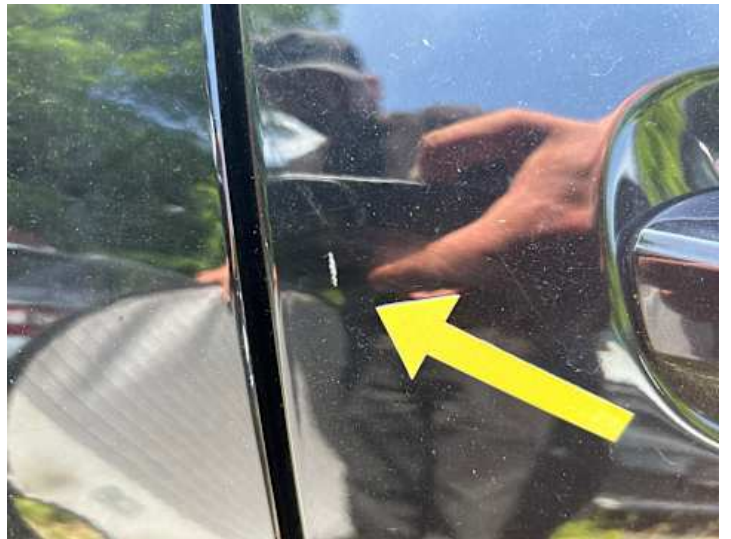
Beifahrtür (Lackschaden)

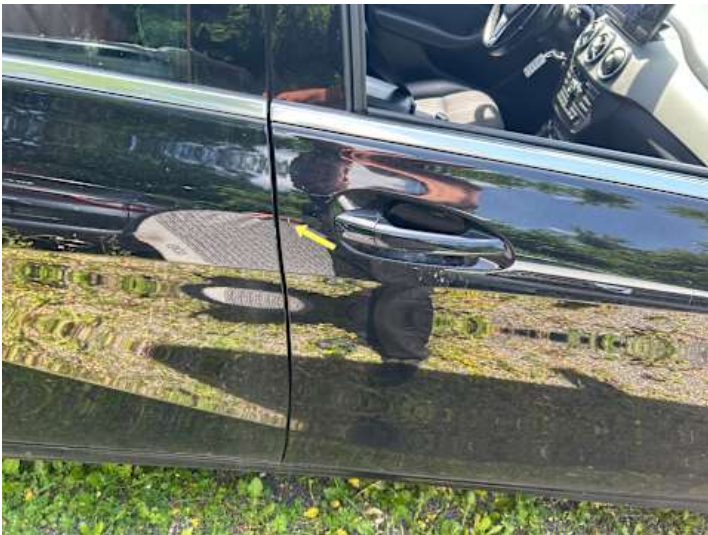
Beifahrtür (Lackschaden)

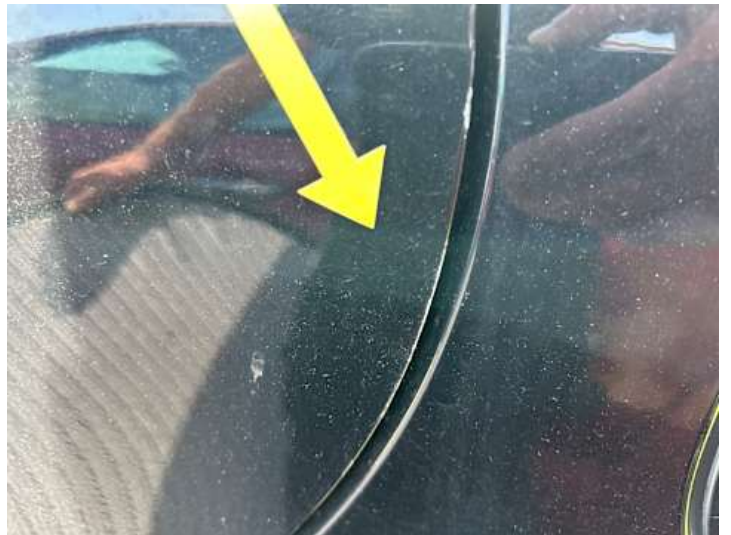
Türe hinten links (Lackschaden)

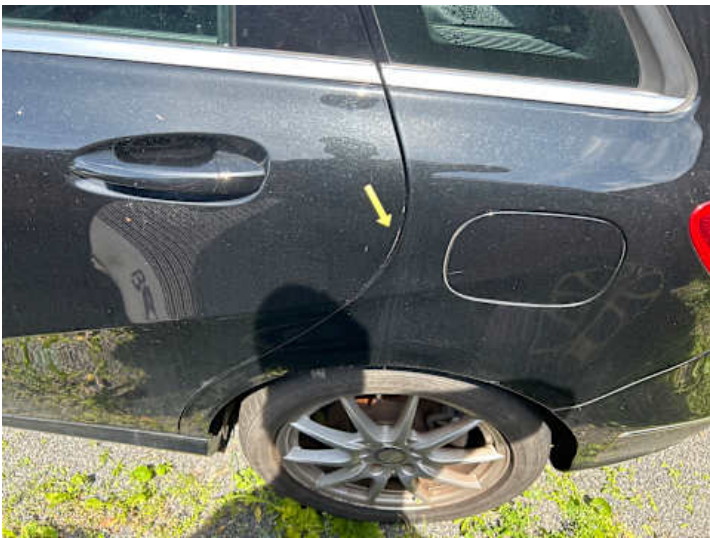
Türe hinten links (Lackschaden)

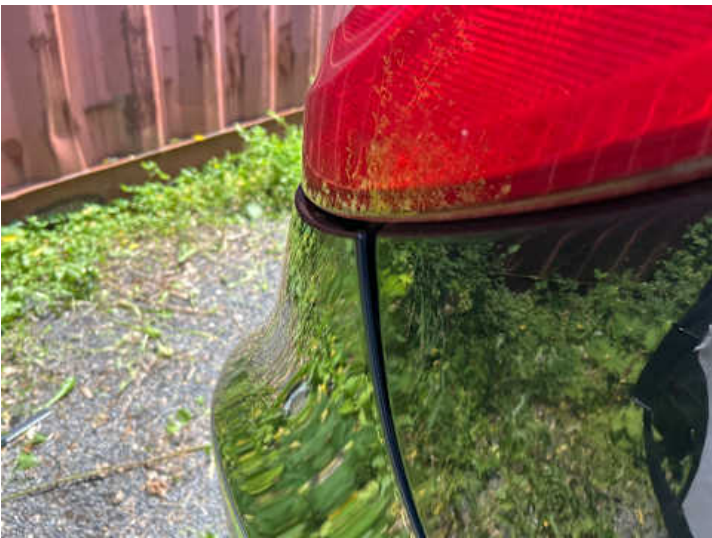
Stoßstange hinten (Spaltmaße ungenau)

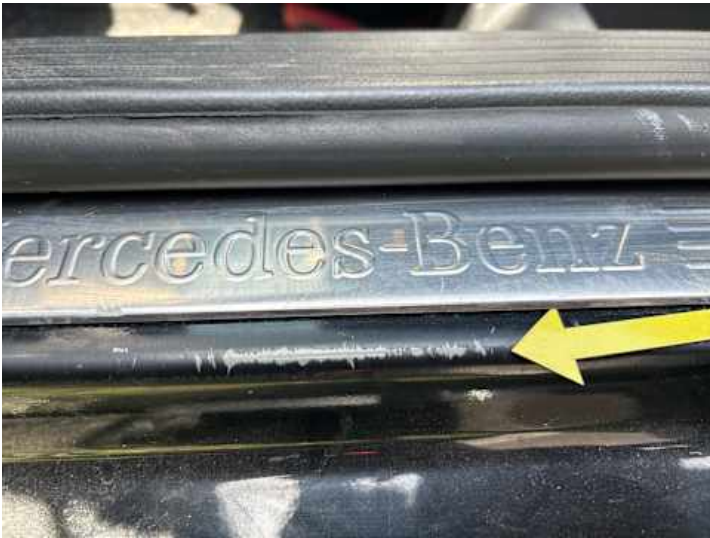
Schweller links (Lackschaden)

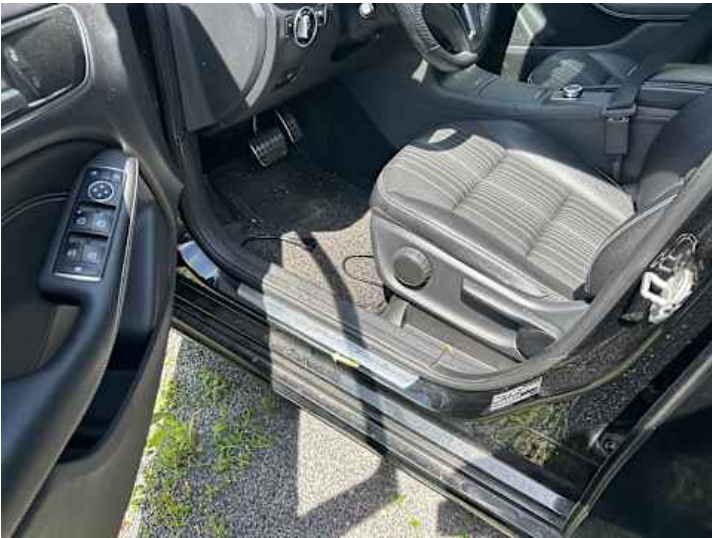
Schweller links (Lackschaden)

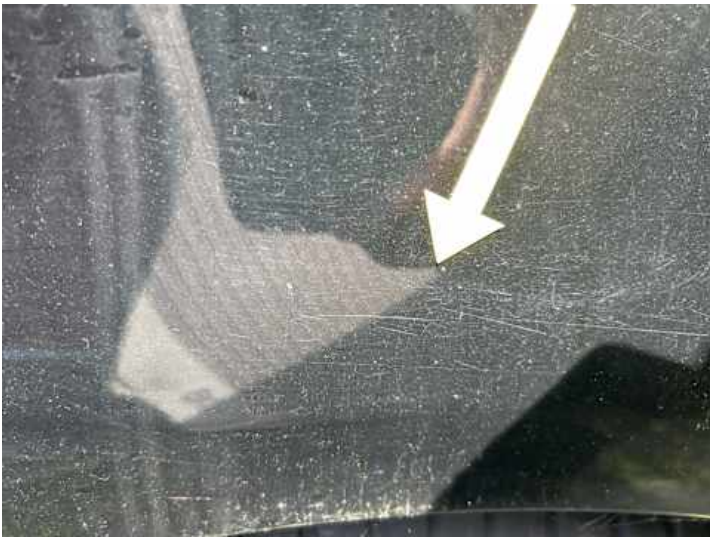
Seitenteil hinten links (Lackschaden, Kratzer)

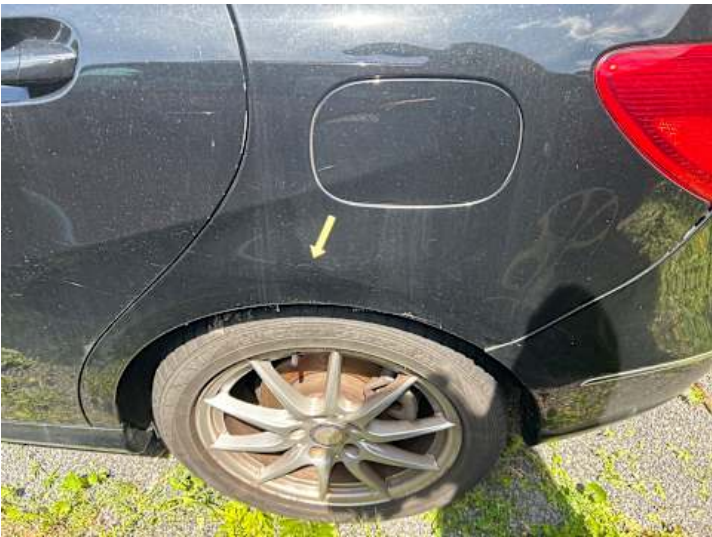
Seitenteil hinten links (Lackschaden, Kratzer)
