## Opel Adam Jam

EZ 07/2014 | Kleinwagen | Benzin | Schaltgetriebe | 204.086km  
Besteuerung: Differenzbesteuert (§25a UStG)  
Fahrzeugstandort: 92\*\*\*  
Fahrzeug aufgenommen am: 28.08.2026

# Hinweise zum Zustandsbericht

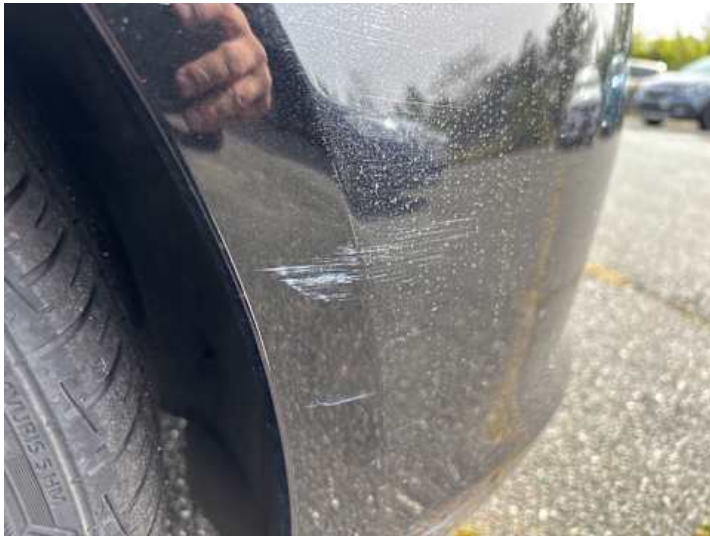
Stoßstange vorne (Kratzer)

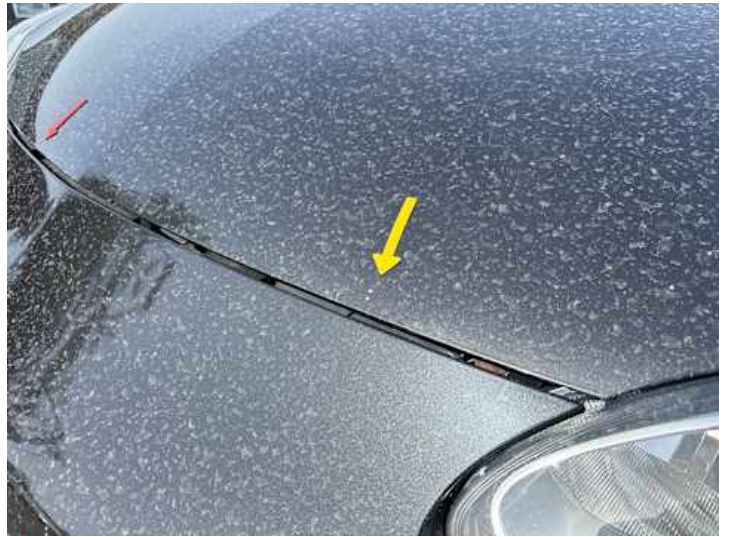
Motorhaube (Rost, Steinschlag)

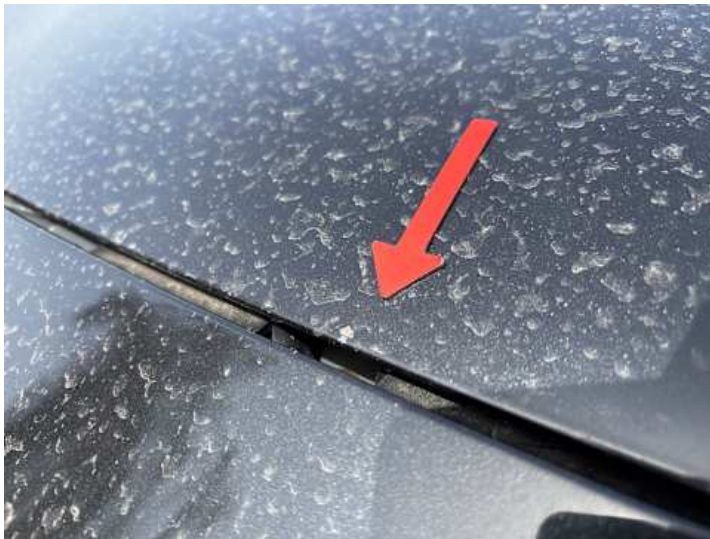
Motorhaube (Rost, Steinschlag)

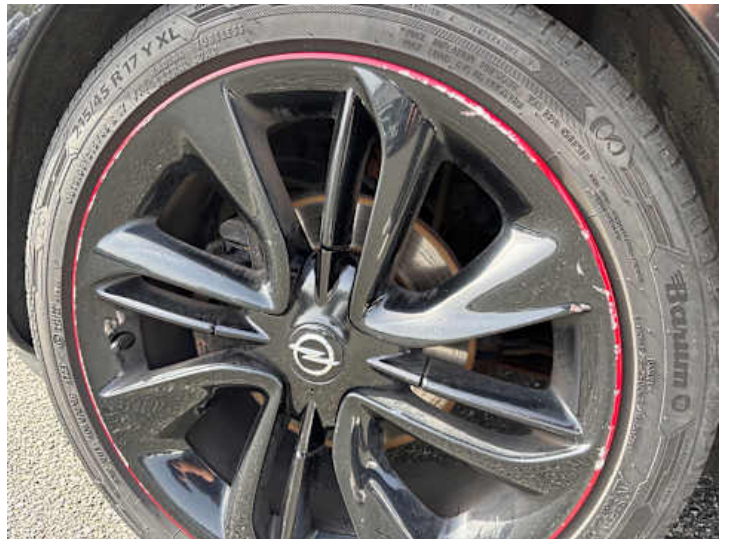
Kerben

Rad (Kerben)

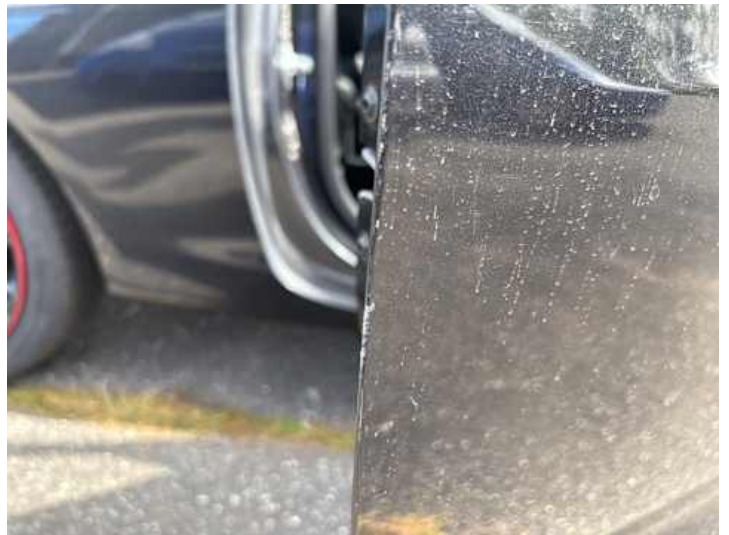
Beifahrtür (Kratzer)

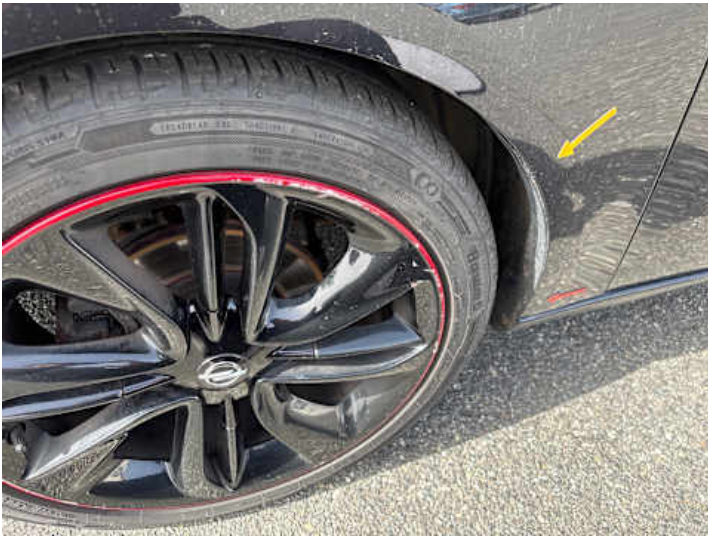
Kotflügel vorne links (Rost)

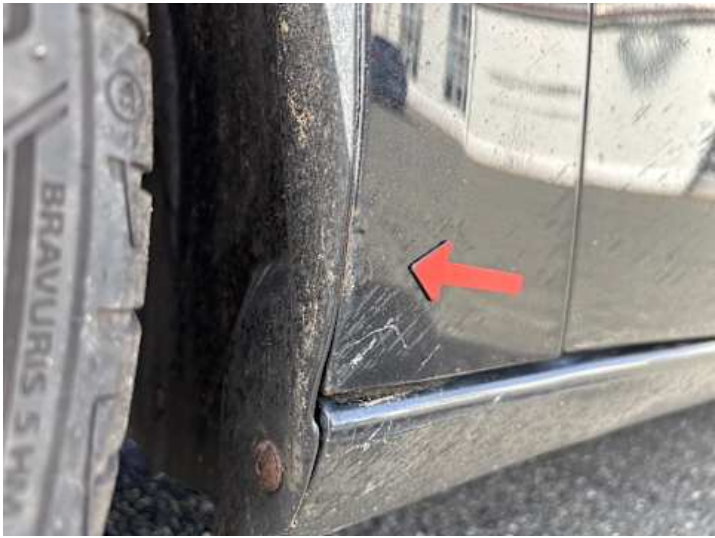
Kotflügel vorne links (Rost)

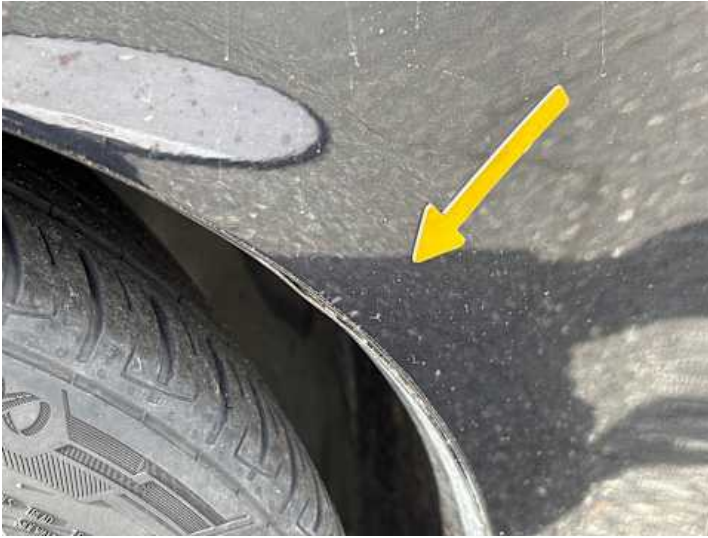
Kotflügel vorne links (Rost)

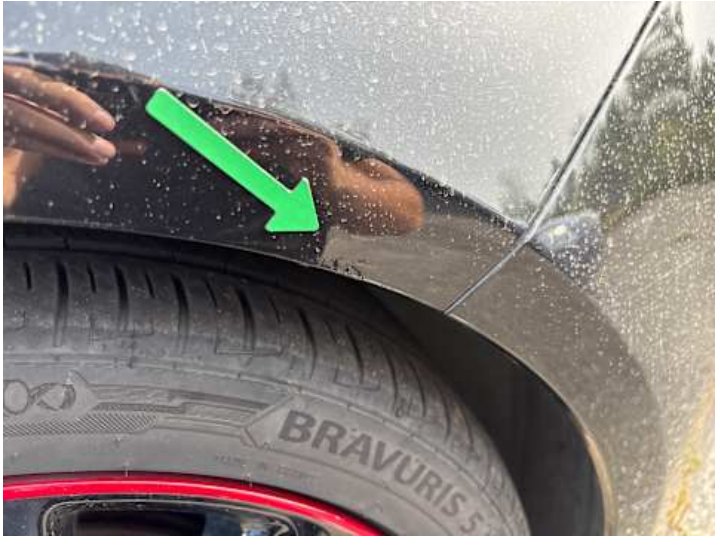
Kotflügel vorne rechts (Rost)

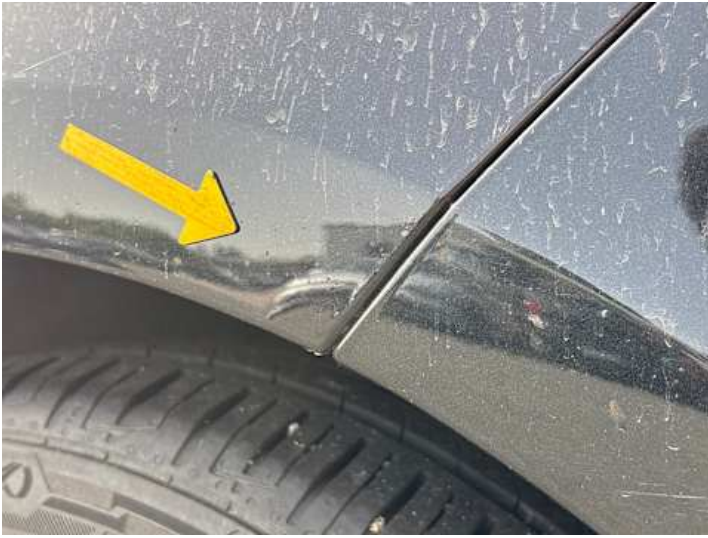
Seitenteil hinten links (Rost)

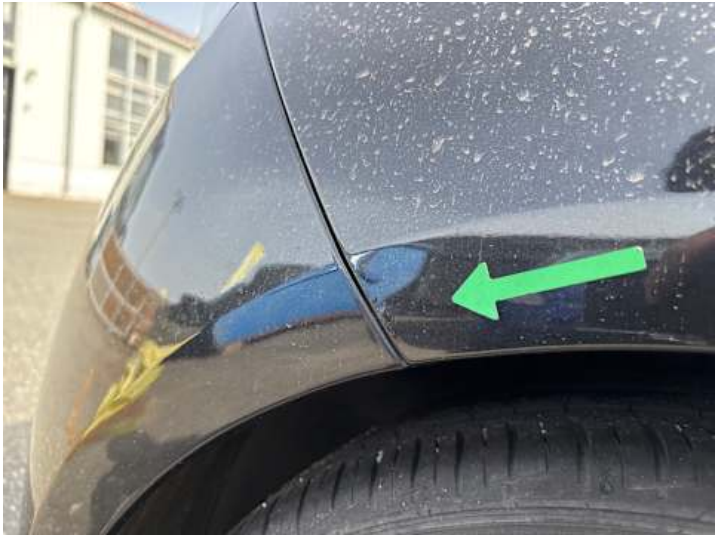
| Fahrzeugteil | Lackschichtdicke (in µm) | Fahrzeugteil | Lackschichtdicke (in µm) |
|---|---|---|---|
| Seitenteil hinten links | 110 | Seitenteil hinten rechts | 185 |

Seitenteil hinten rechts (Rost)

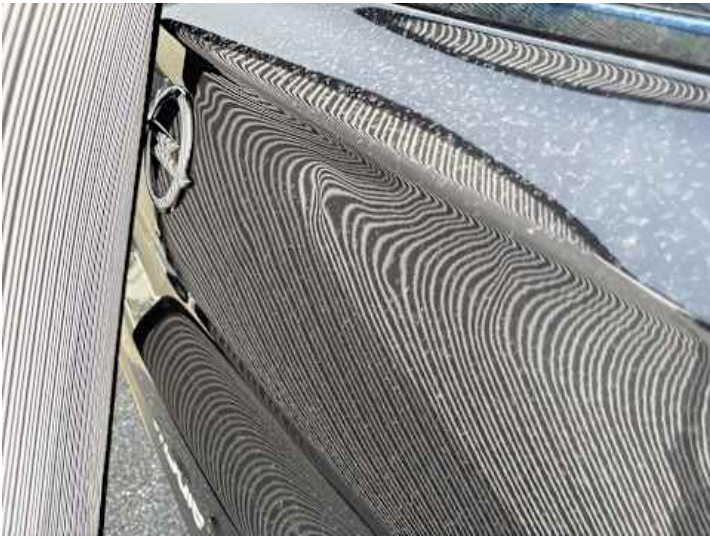
Heckklappe (Delle)

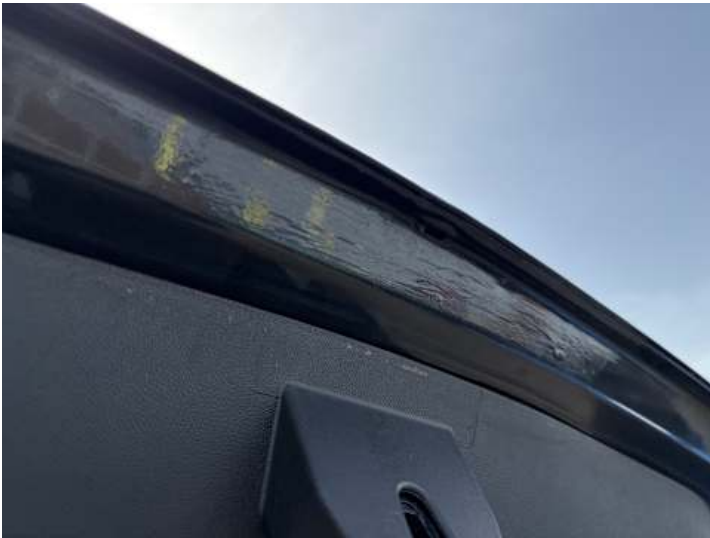
Heckklappe (Lackschaden, Unsachgemäß instand gesetzt)

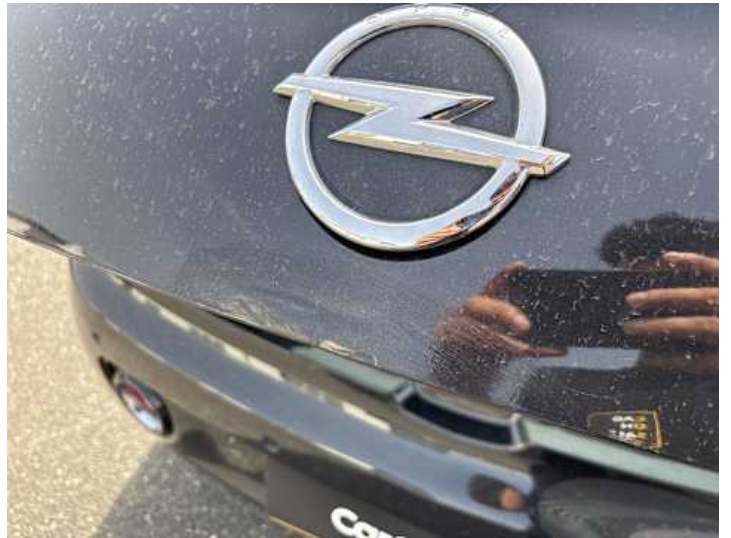
Heckklappe (Lackschaden, Unsachgemäß instand gesetzt)

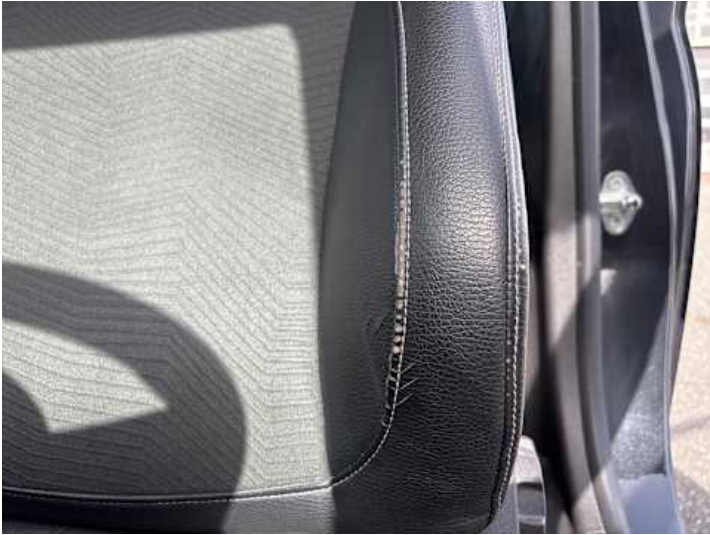
Innenraum (Riss/Bruch)

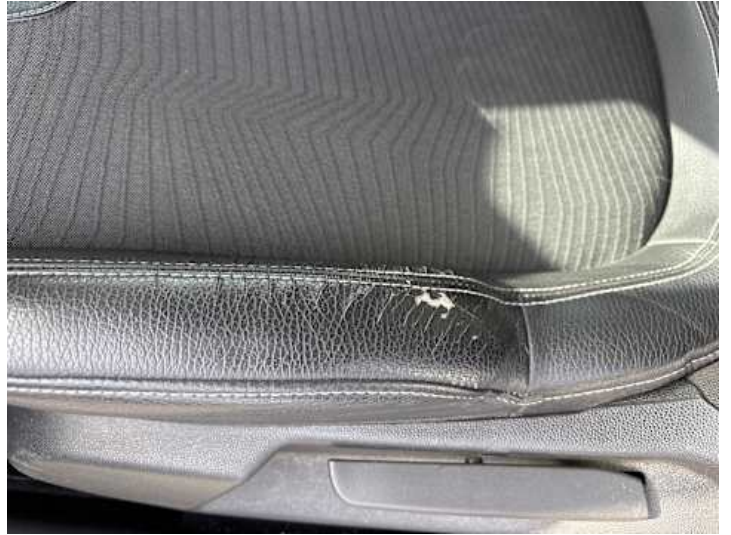
Innenraum (Riss/Bruch)
