## Volkswagen Transporter Pritsche Doppelkabine lang

EZ 03/2018 | Pritschenwagen | Diesel | Schaltgetriebe | 285.811km  
Besteuerung: Regelbesteuert (Deutschland)  
Fahrzeugstandort: 92\*\*\*  
Fahrzeug aufgenommen am: 30.07.2026

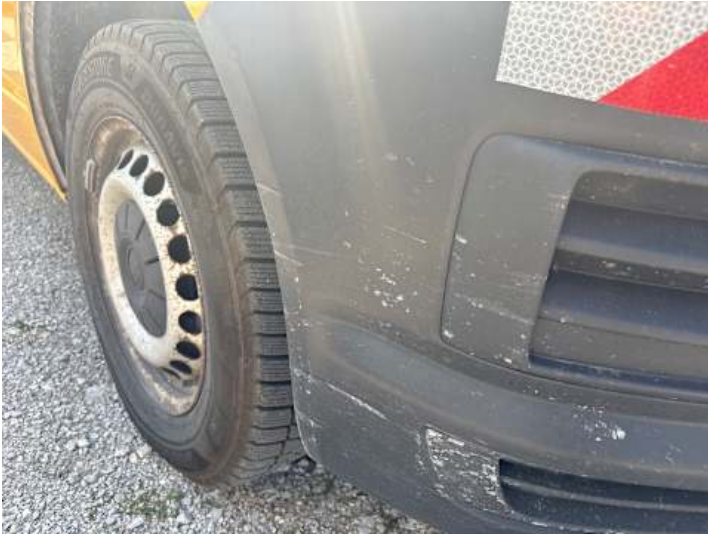
Stoßstange vorne (Kratzer)

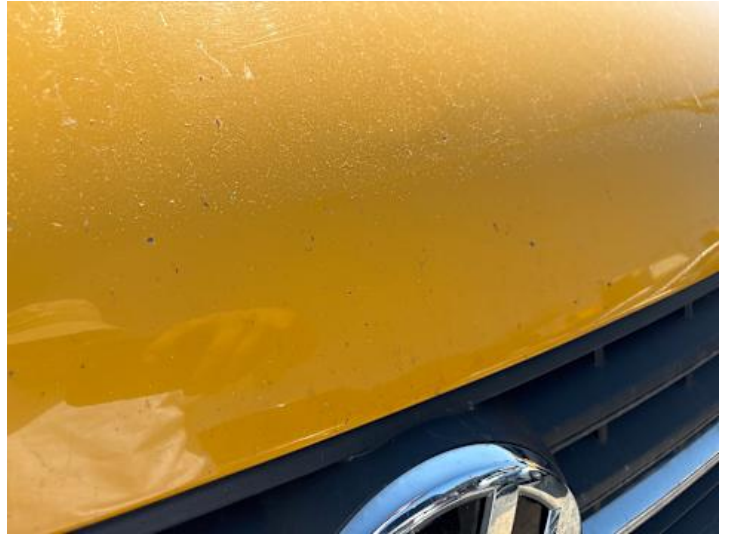
Motorhaube (Rost, Steinschlag)

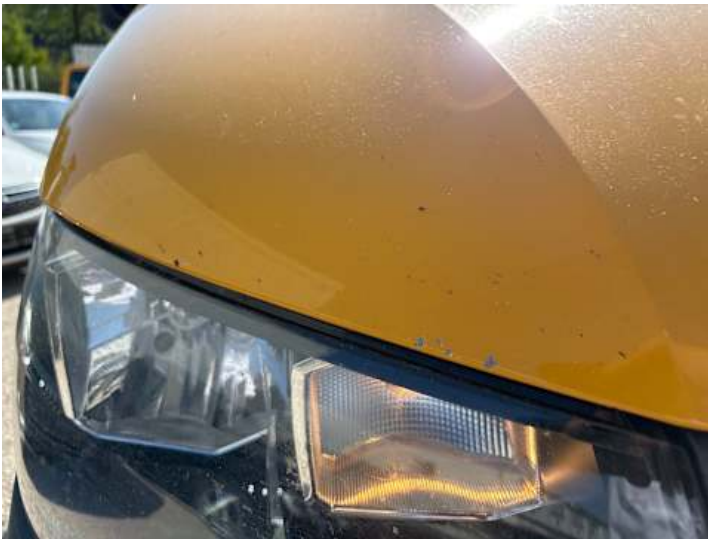
Motorhaube (Rost, Steinschlag)

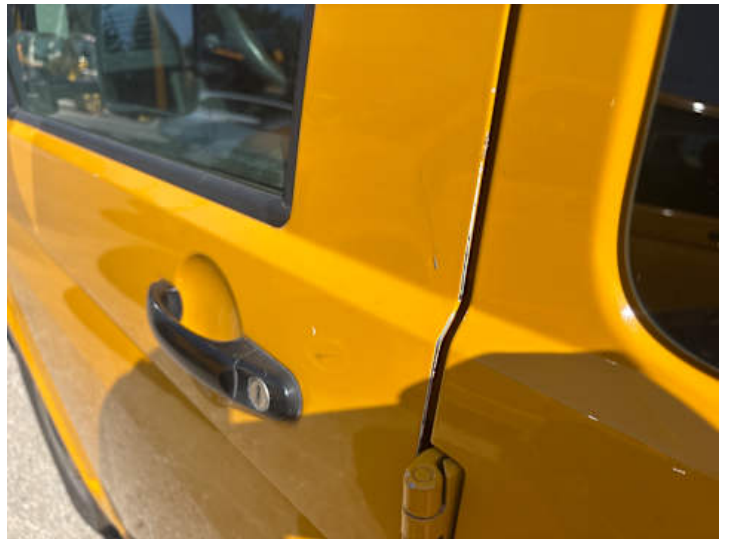
Fahrertür (Kratzer, Lackschaden)

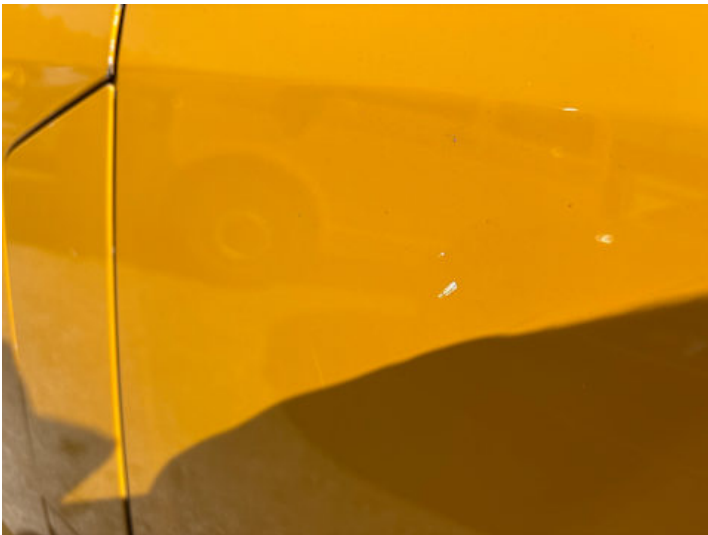
Türe hinten links (Kratzer)

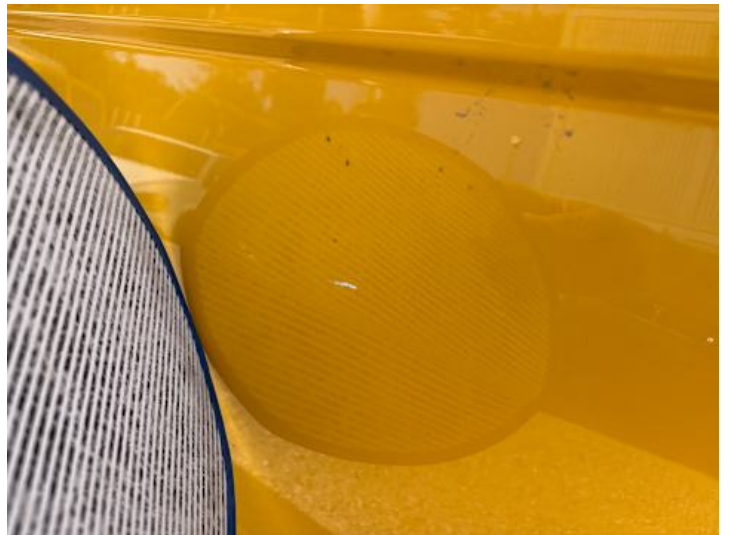
Türe hinten rechts (Kratzer, Delle)

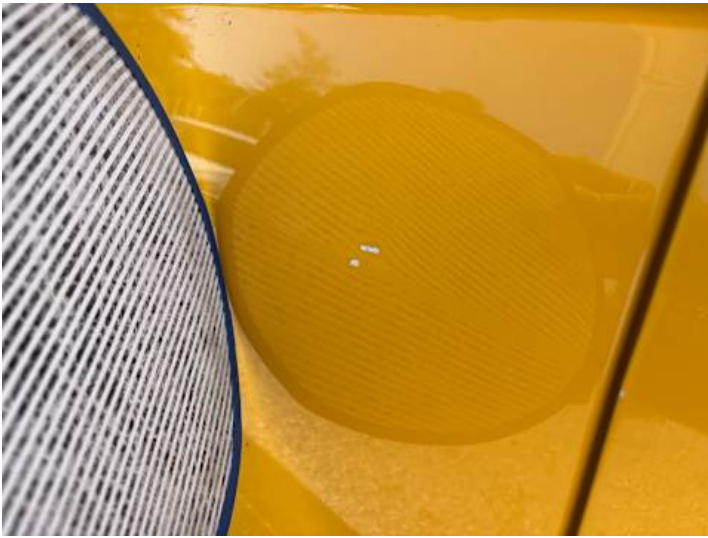
Türe hinten rechts (Kratzer, Delle)

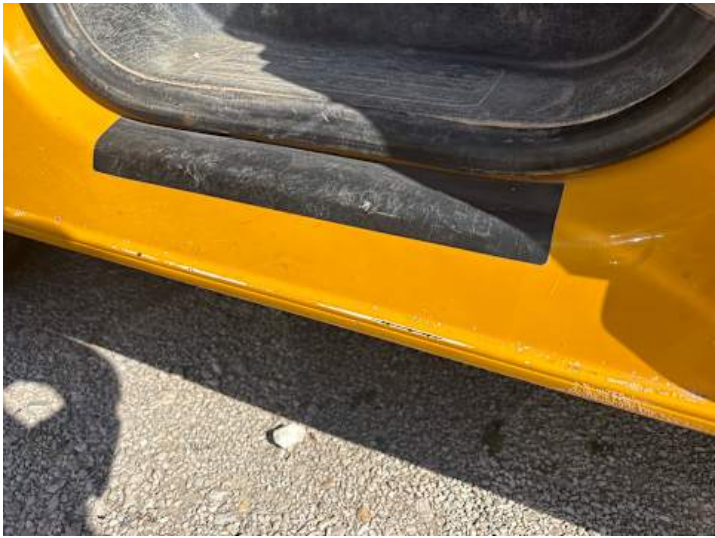
Schweller links (Kratzer, Lackschaden)

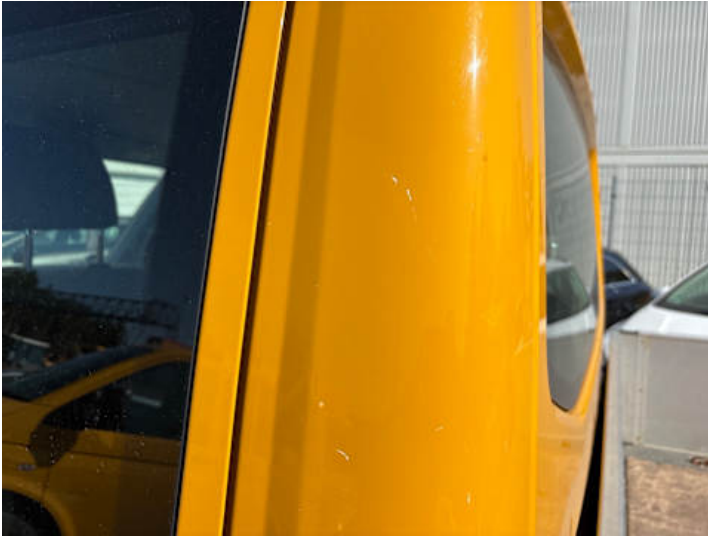
Seitenteil hinten links (Kratzer)

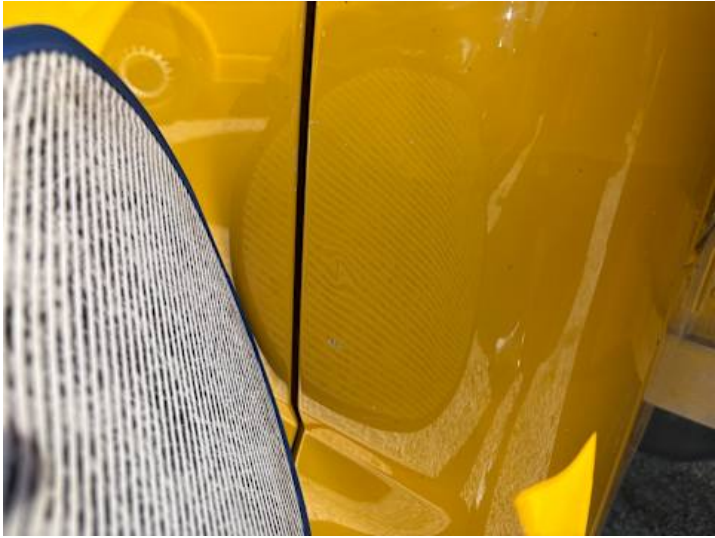
Seitenteil hinten links (Delle)

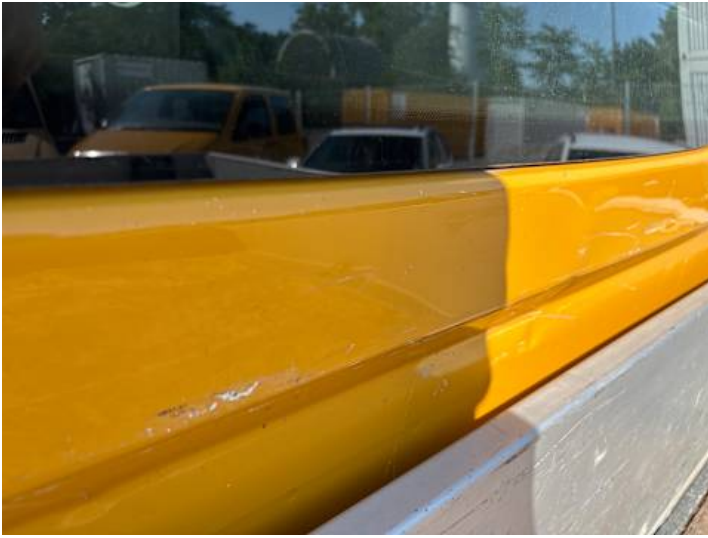
Seitenteil hinten links (Kratzer, Delle)

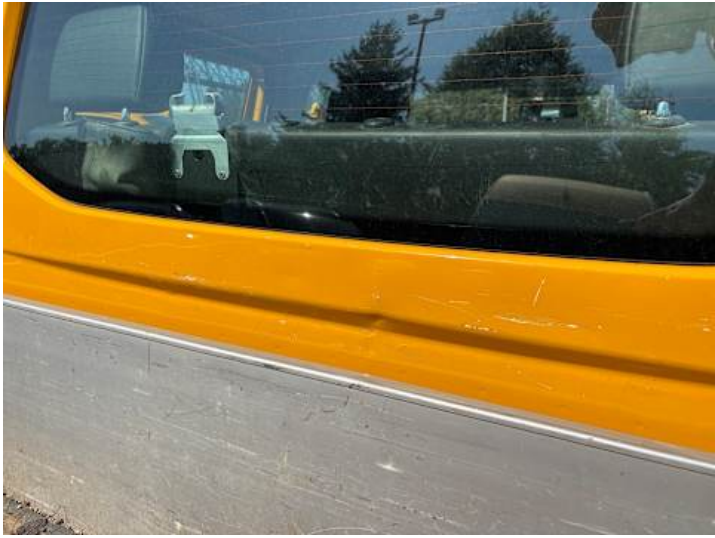
Seitenteil hinten links (Kratzer, Delle)

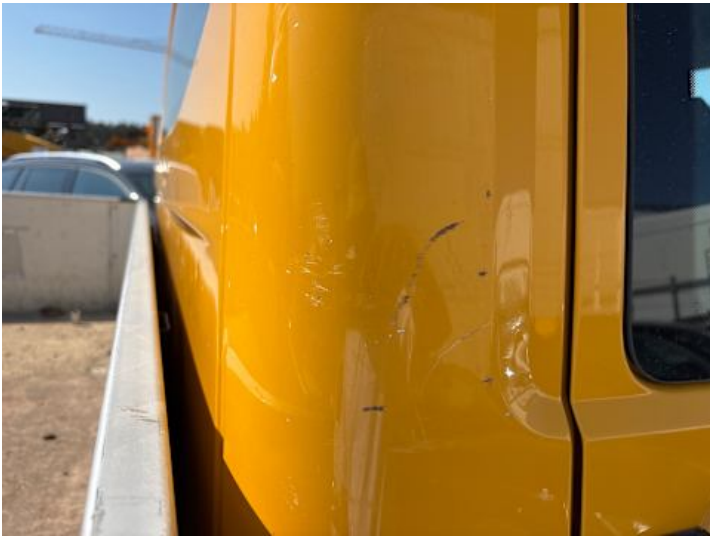
Seitenteil hinten rechts (Kratzer)

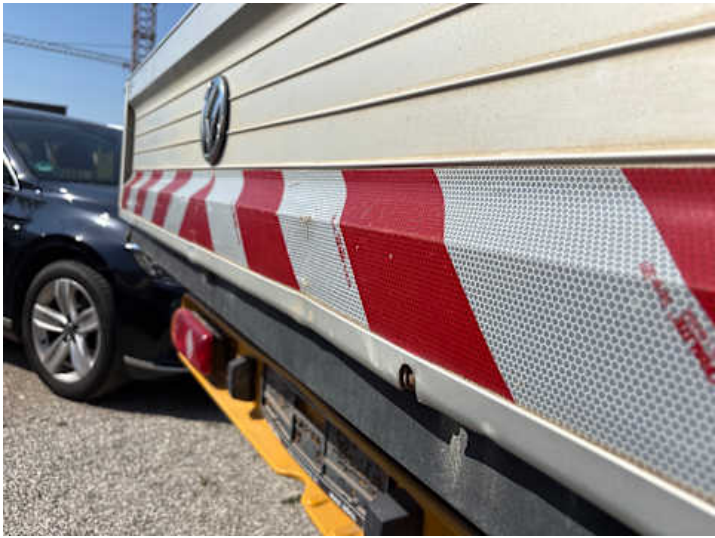
Heckklappe (Verformung)

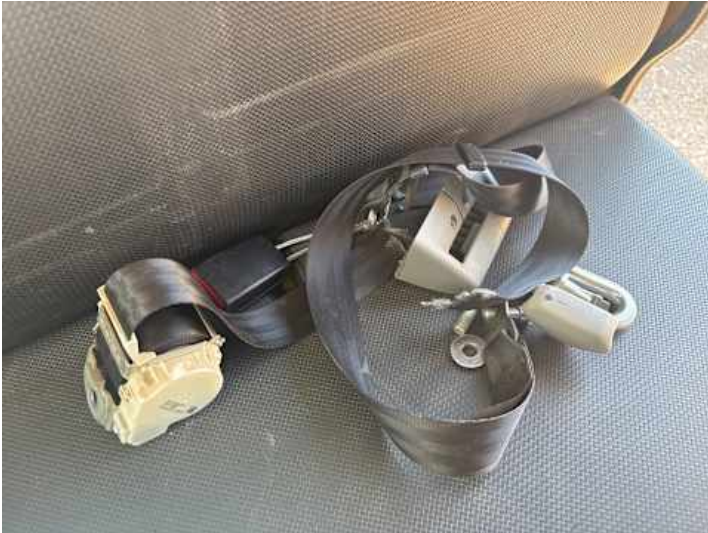
Innenraum (Anderer Schaden): Sicherheitsgurt wurde in der 2. Sitzreihe ausgebaut
