## Volkswagen Transporter lang FWD

EZ 12/2021 | Van | Diesel | Automatikgetriebe | 118.602km  
Besteuerung: Regelbesteuert (Deutschland)  
Fahrzeugstandort: 46\*\*\*  
Fahrzeug aufgenommen am: 03.08.2026

# Hinweise zum Zustandsbericht

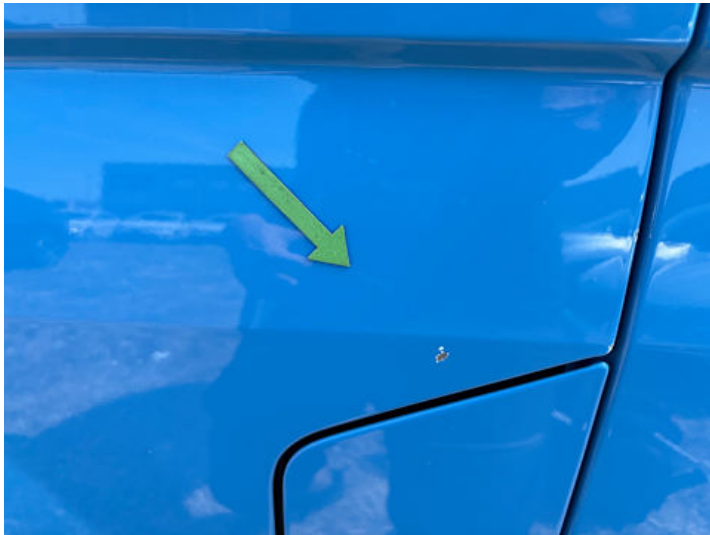
Fahrertür (Lackschaden)

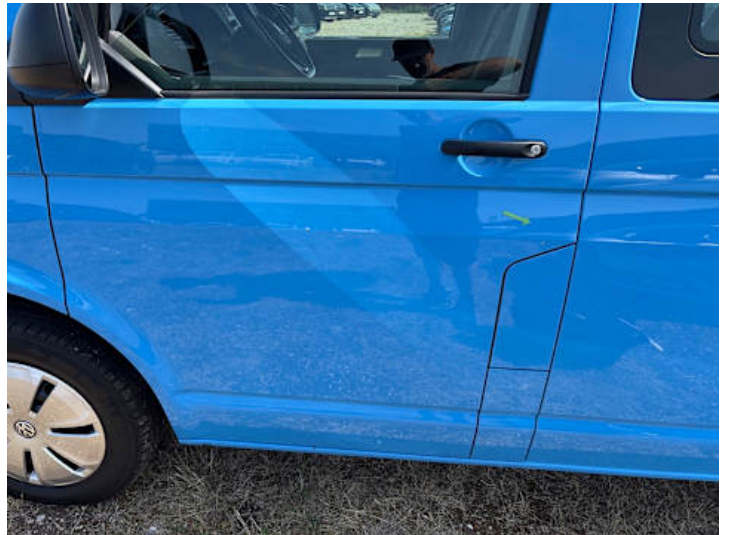
Fahrertür (Lackschaden)

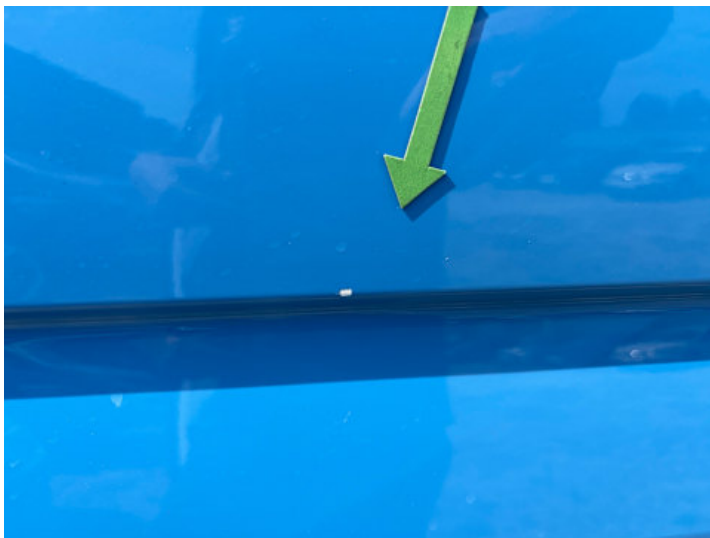
Beifahrertür (Lackschaden)

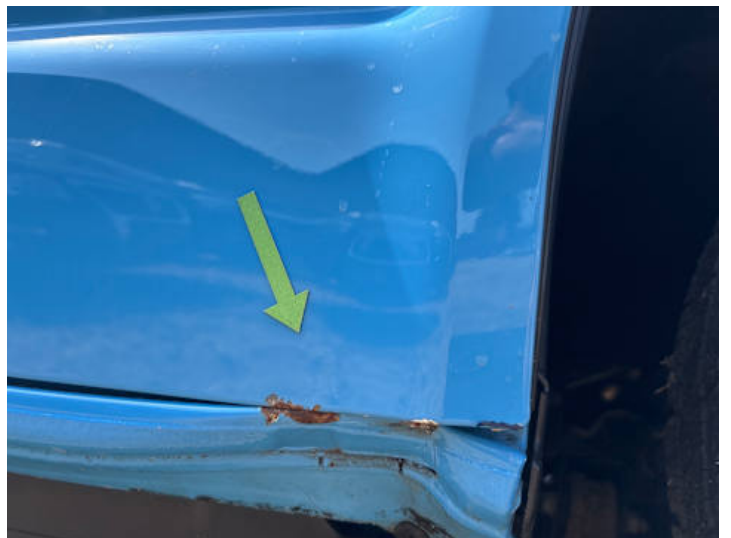
Beifahrertür (Lackschaden, Rost)

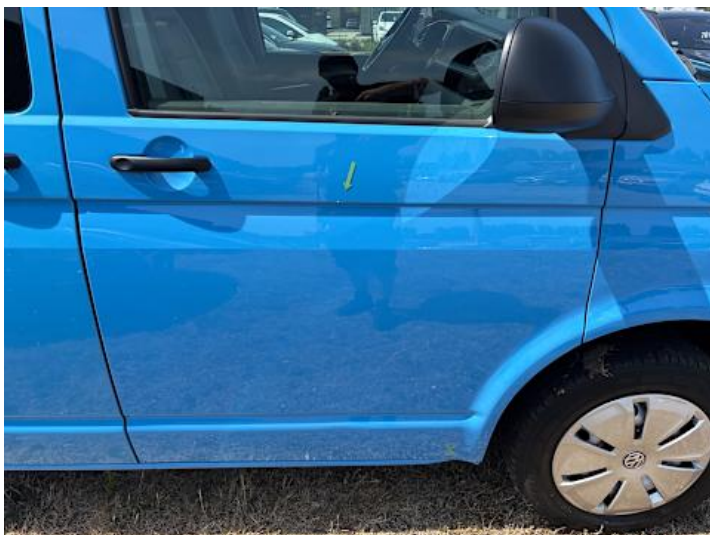
Beifahrertür (Lackschaden, Rost)

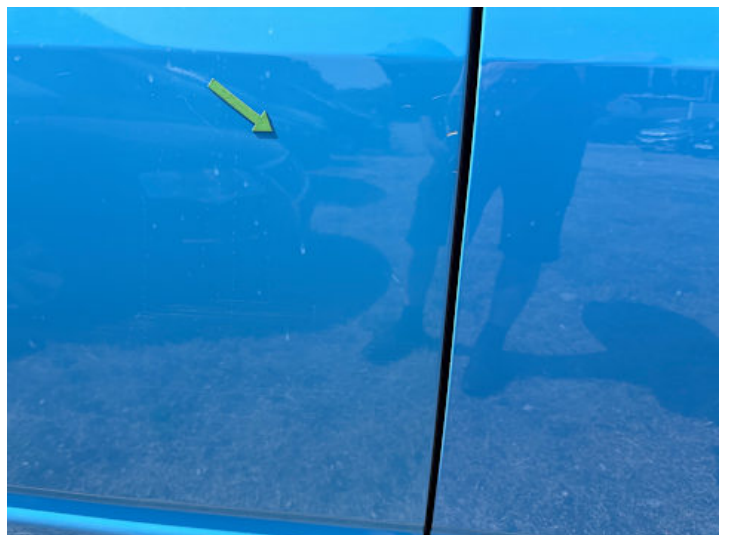
Türe hinten rechts (Kratzer, Lackschaden)

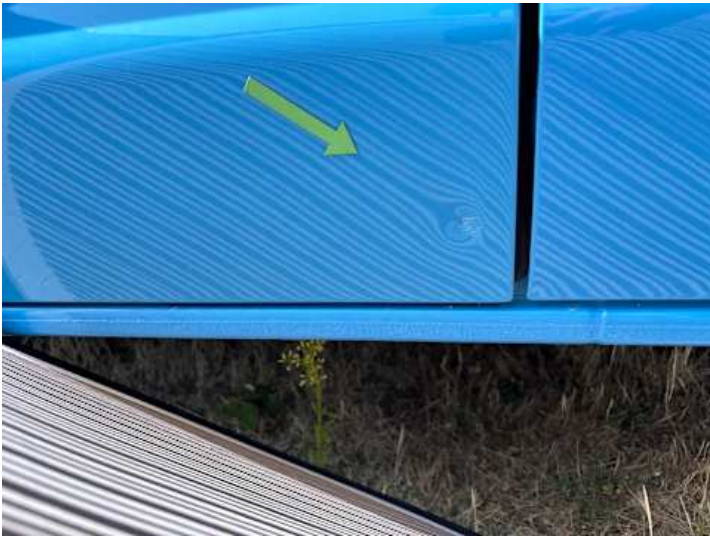
Türe hinten rechts (Kratzer, Lackschaden, Delle)

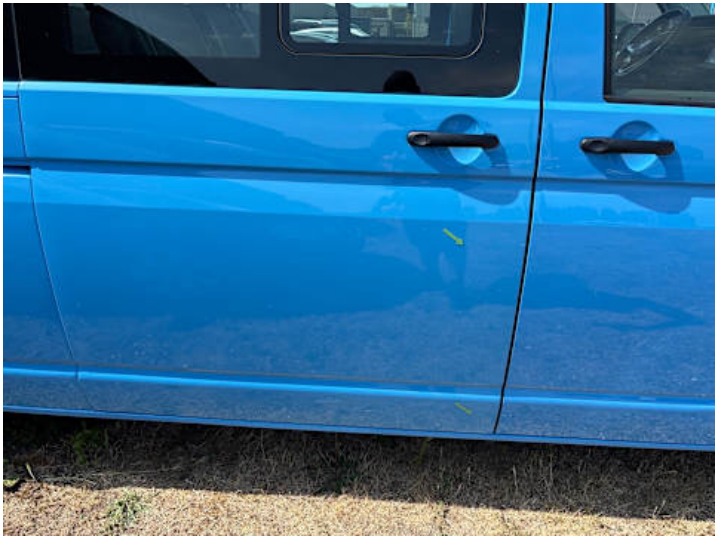
Türe hinten rechts (Kratzer, Lackschaden, Delle)

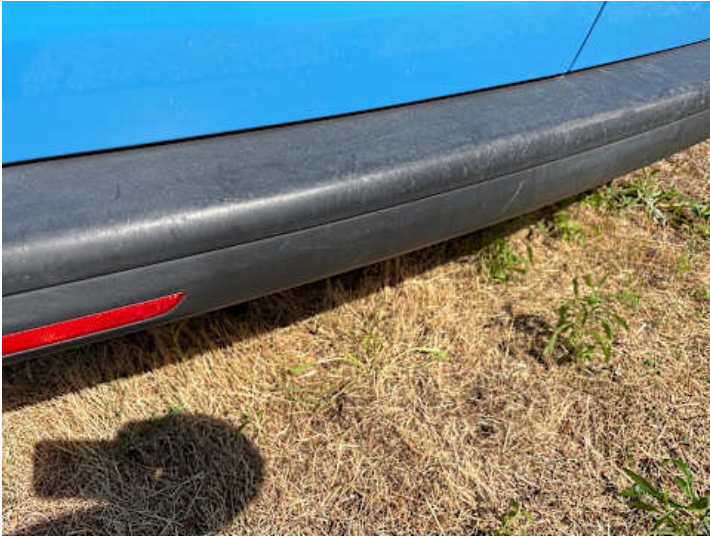
Stoßstange hinten (Kratzer)

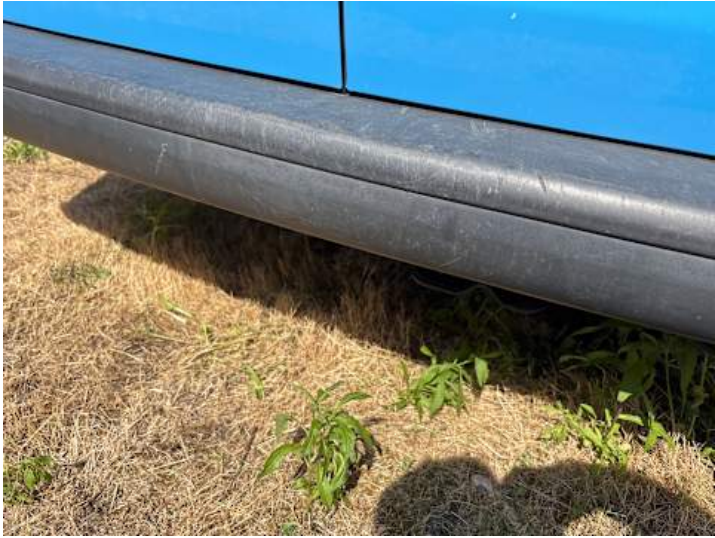
Stoßstange hinten (Kratzer)

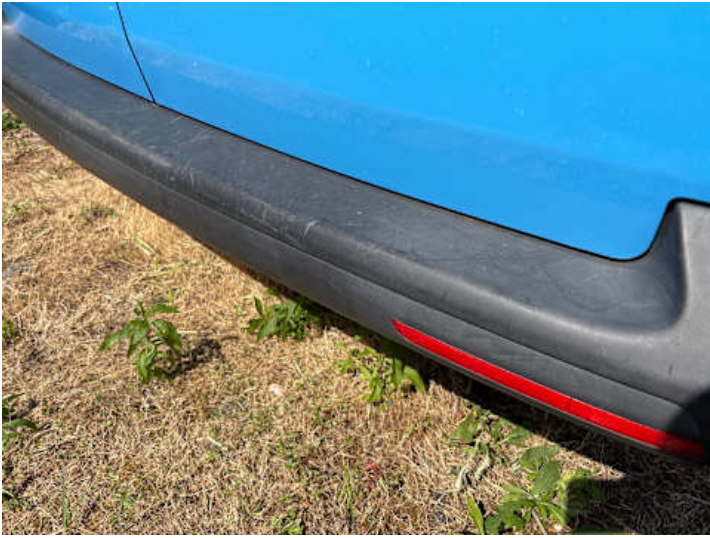
Stoßstange hinten (Kratzer)

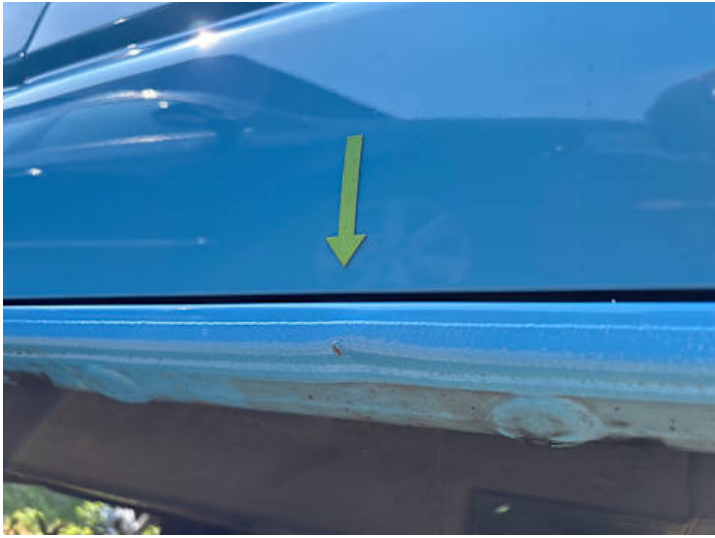
Schweller rechts (Delle, Kratzer)

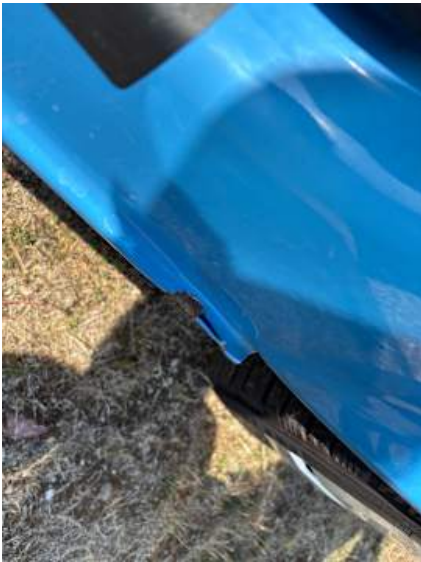
Schweller rechts (Delle, Lackschaden, Rost)

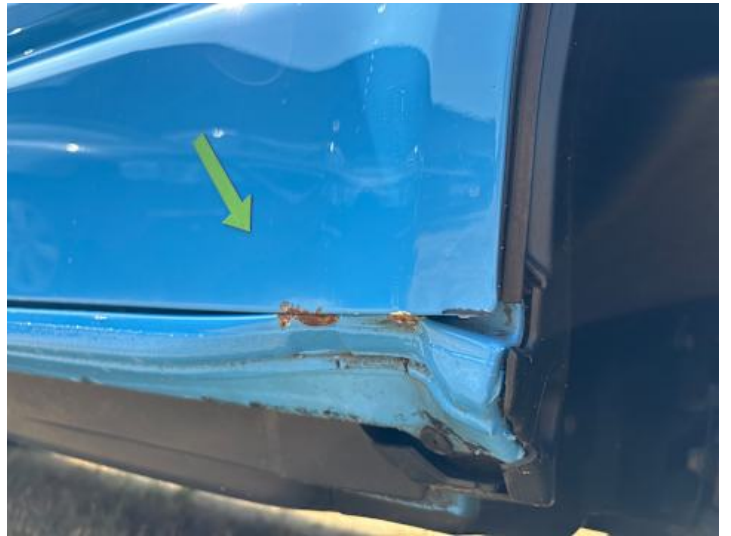
Schweller rechts (Delle, Lackschaden, Rost)

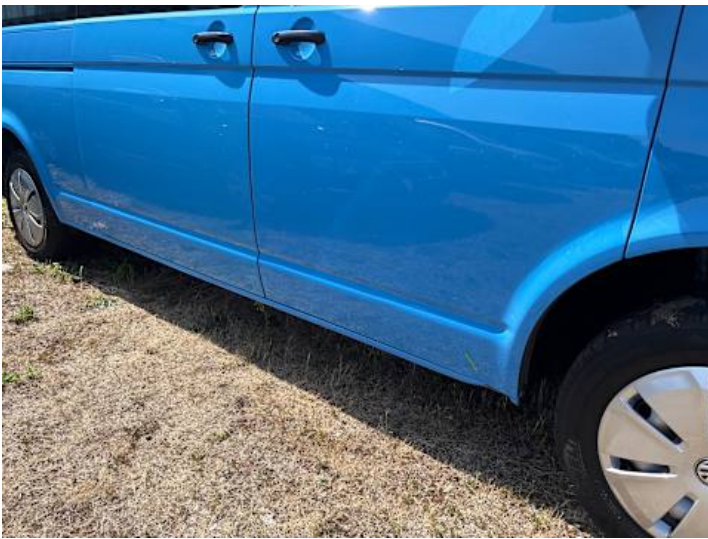
Schweller rechts (Delle, Lackschaden, Rost)

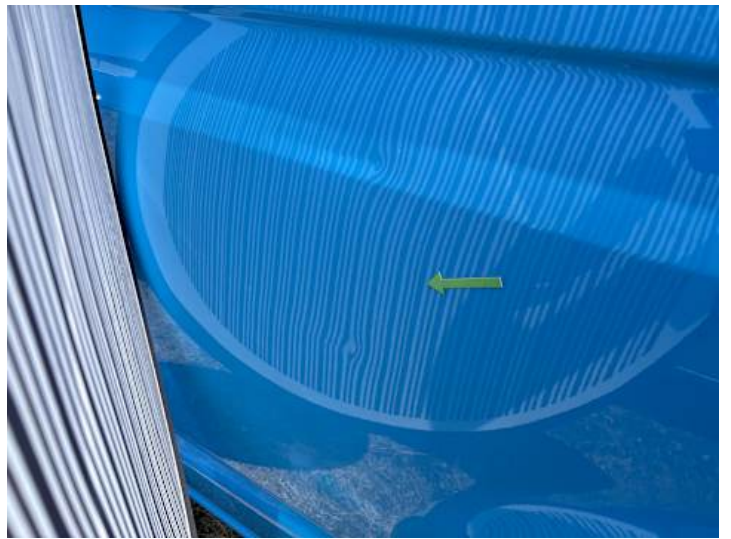
Seitenteil hinten links (Delle)

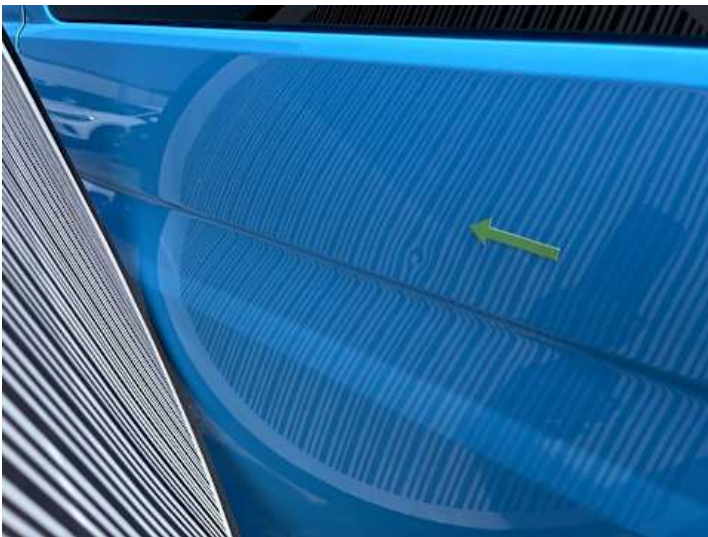
Seitenteil hinten links (Delle)

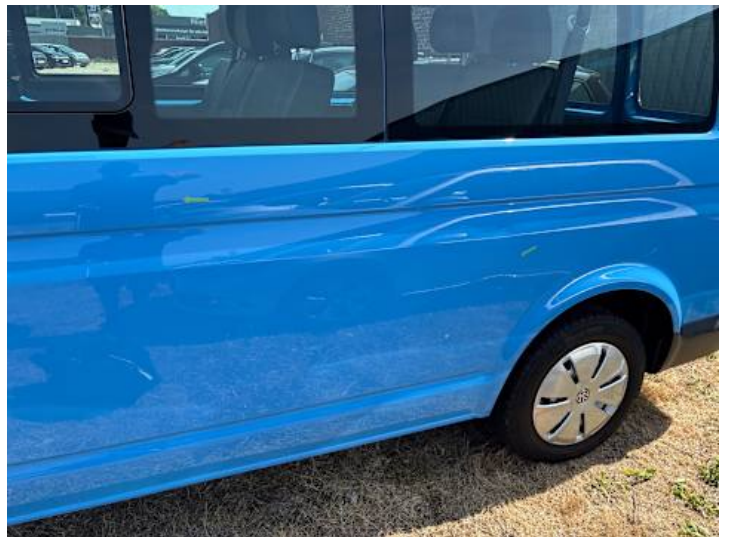
Seitenteil hinten links (Delle)

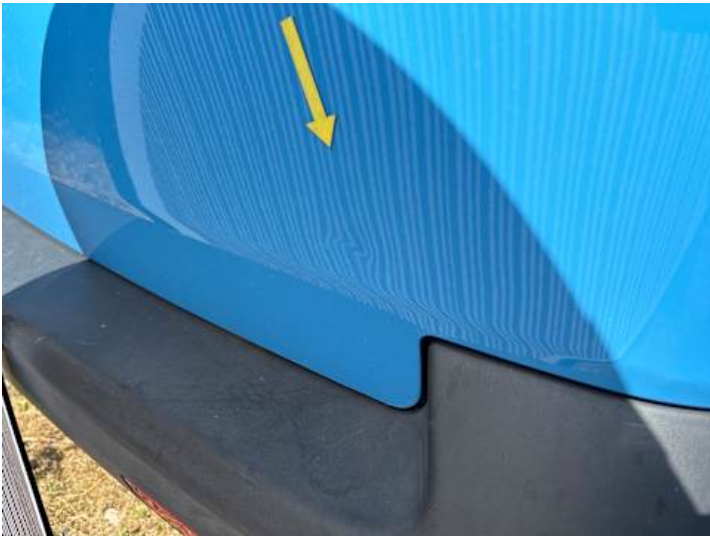
Heckklappe (Delle)

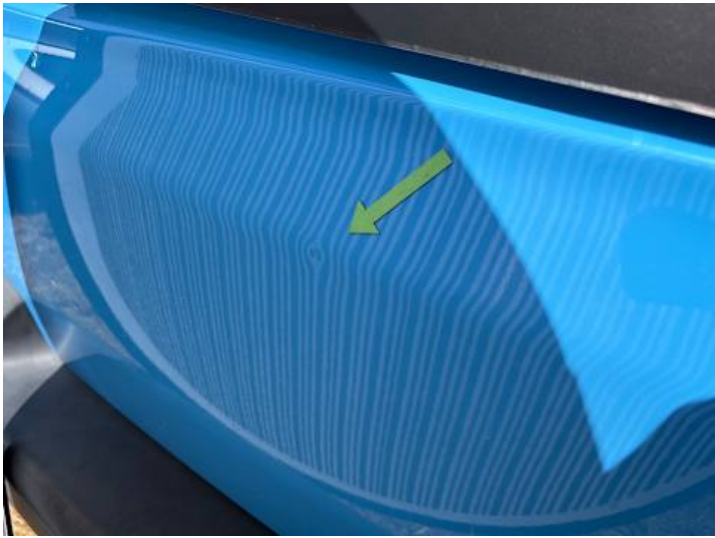
Heckklappe (Delle)

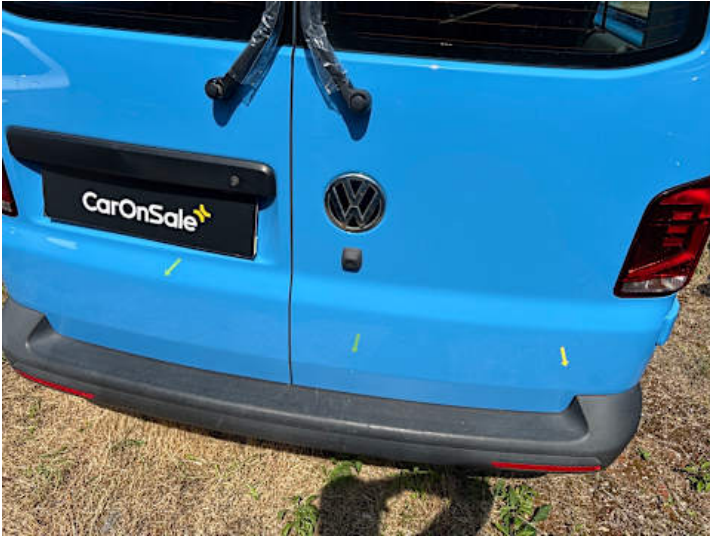
Heckklappe (Kratzer, Delle)

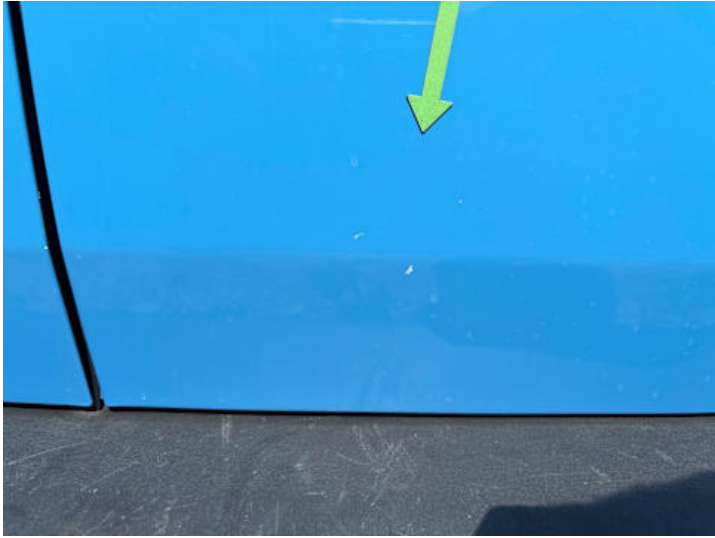
Heckklappe (Kratzer)

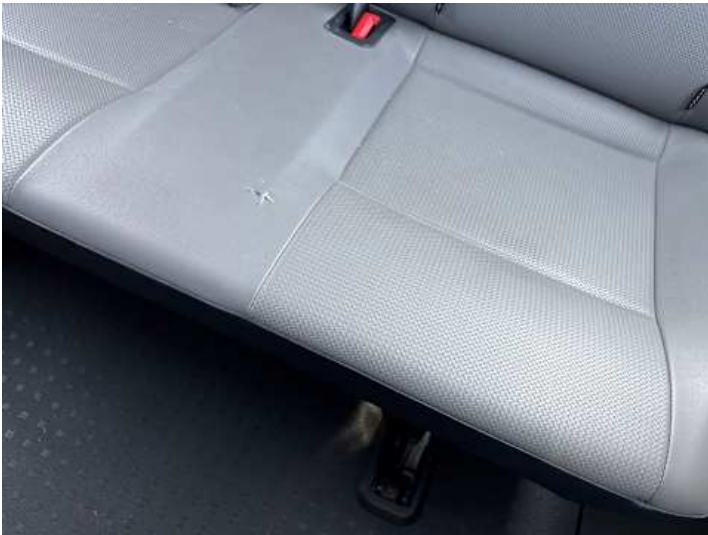
Innenraum (Riss/Bruch)

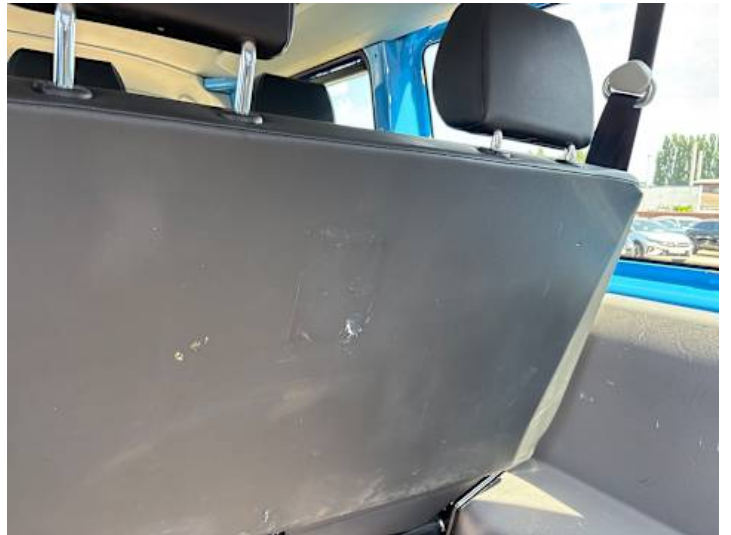
Innenraum (Riss/Bruch)

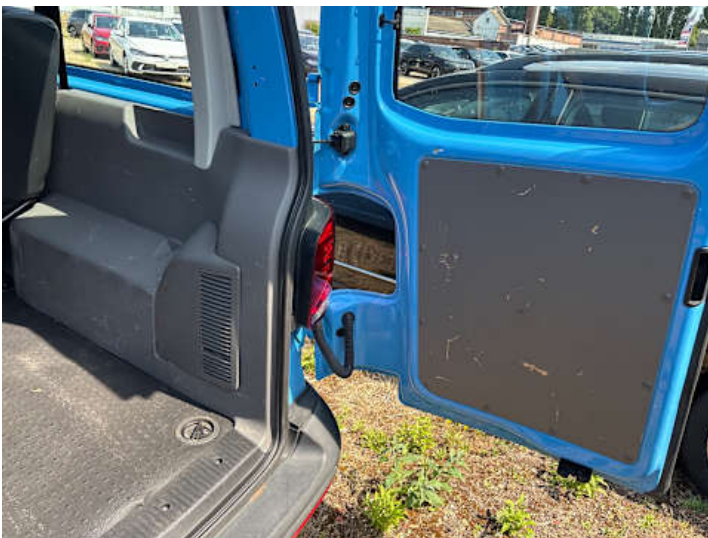
Innenraum (Verschleiß)

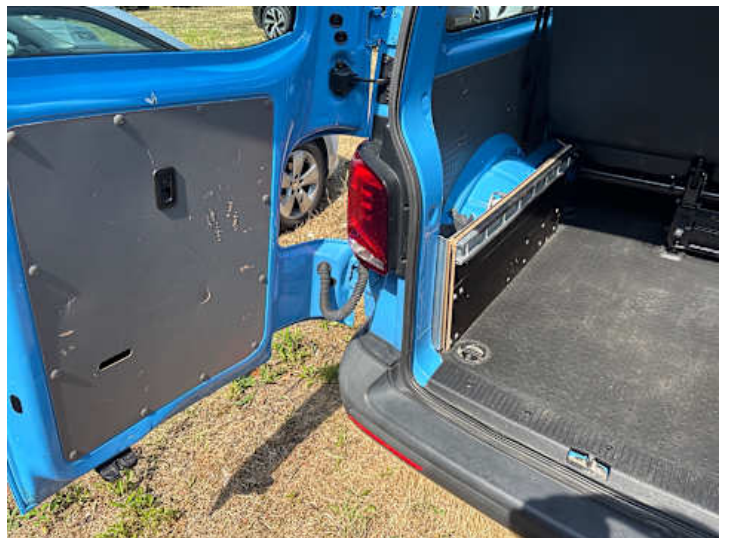
Innenraum (Verschleiß)

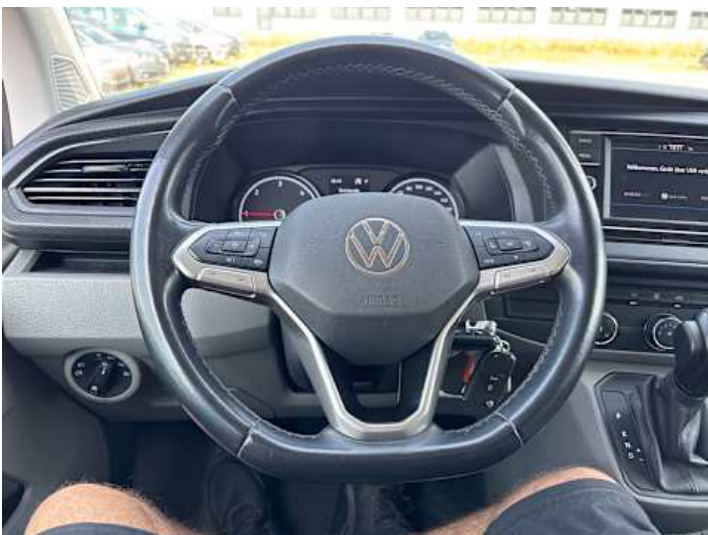
Innenraum (Verschleiß)
