## Opel Corsa 1.2 Classic

EZ 03/2023 | Kleinwagen | Benzin | Schaltgetriebe | 81.259km  
Besteuerung: Regelbesteuert (Deutschland)  
Fahrzeugstandort: 74\*\*\*  
Fahrzeug aufgenommen am: 14.08.2026

# Hinweise zum Zustandsbericht

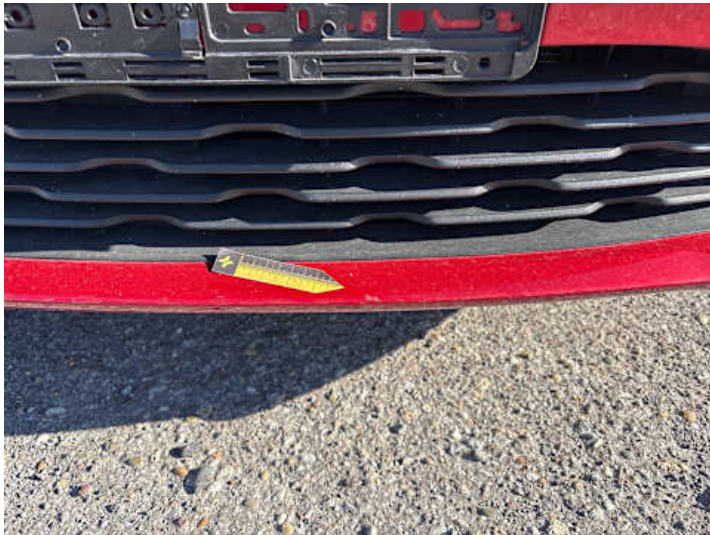
Stoßstange vorne (Kratzer)

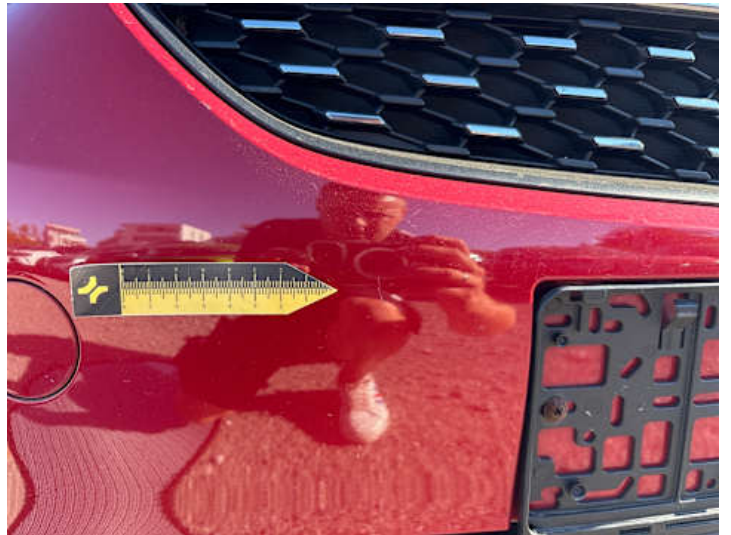
Stoßstange vorne (Kratzer)

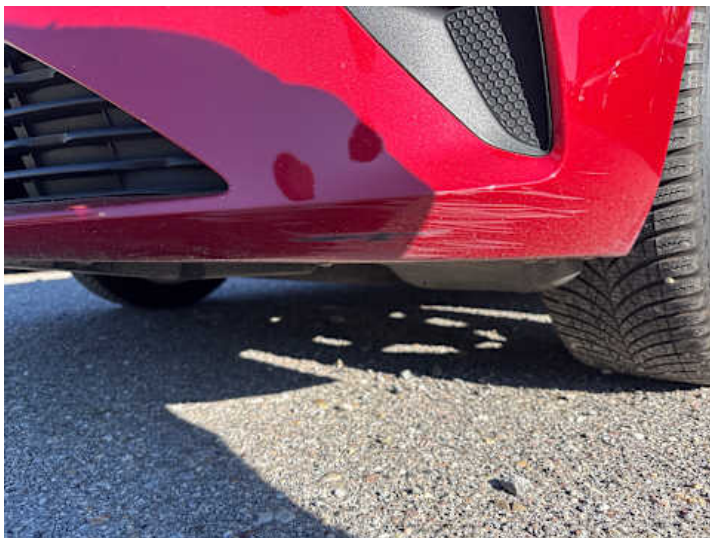
Stoßstange vorne (Kratzer)

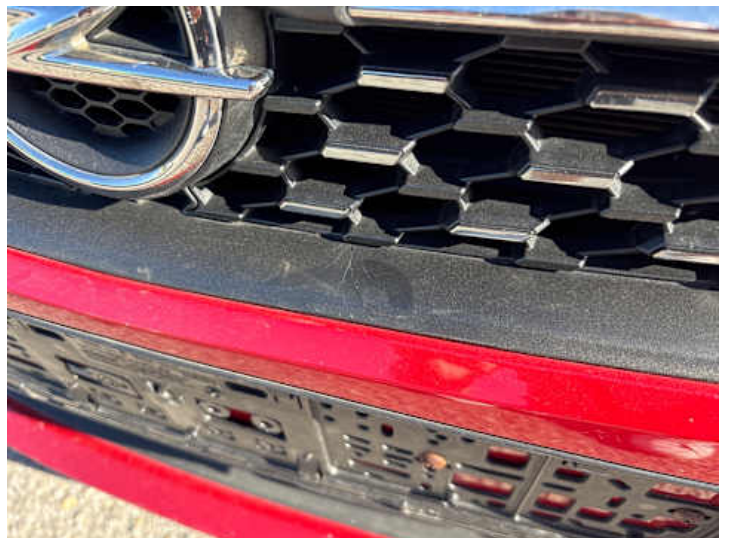
Stoßstange vorne (Riss/Bruch)

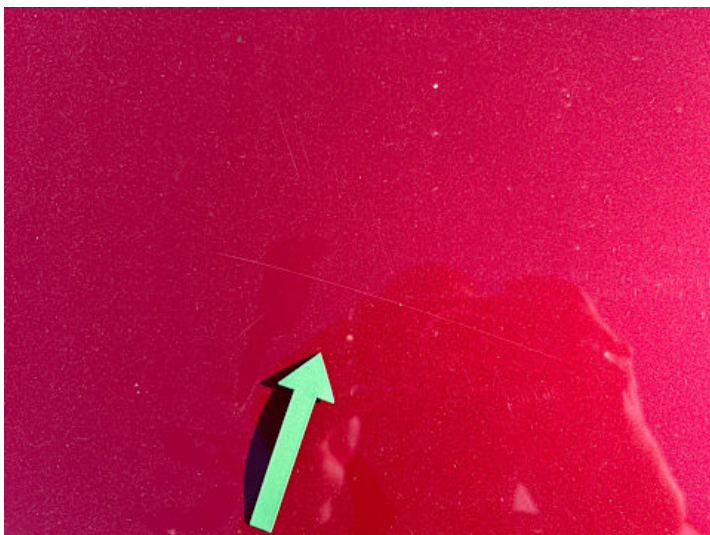
Motorhaube (Kratzer)

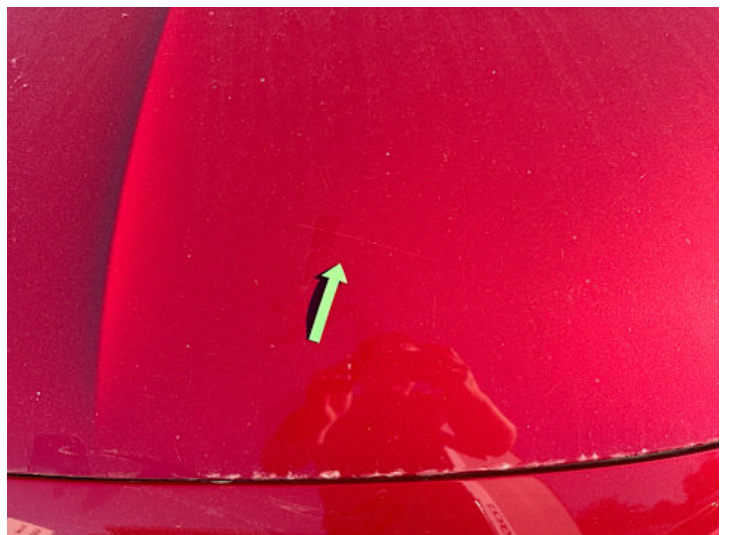
Motorhaube (Kratzer)

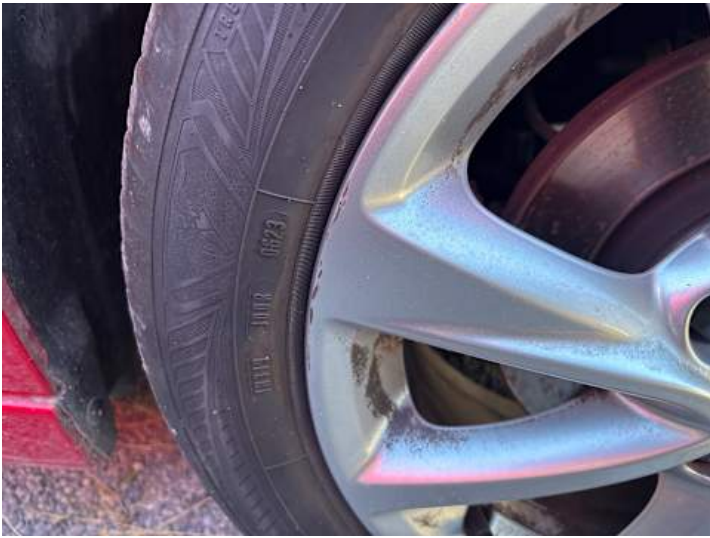
Rad (Kratzer)

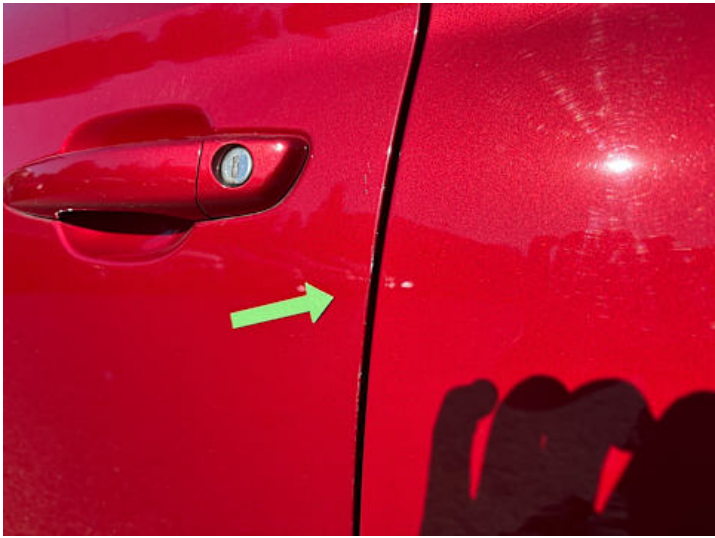
Fahrtür (Kratzer)

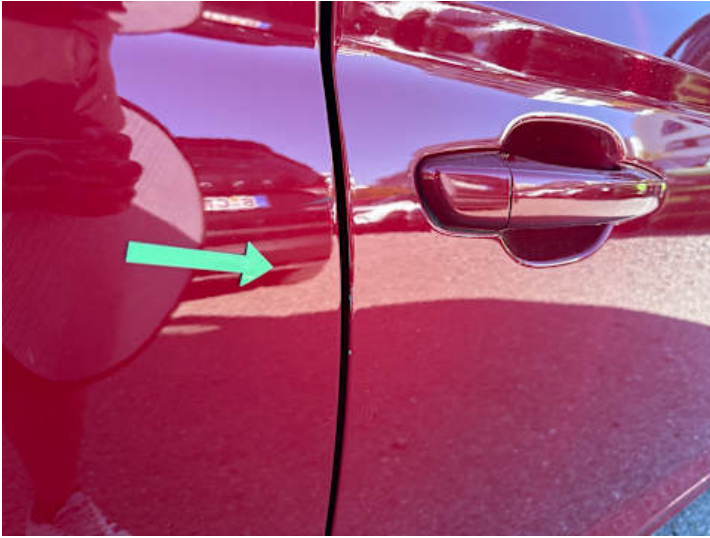
Beifahrtür (Kratzer)

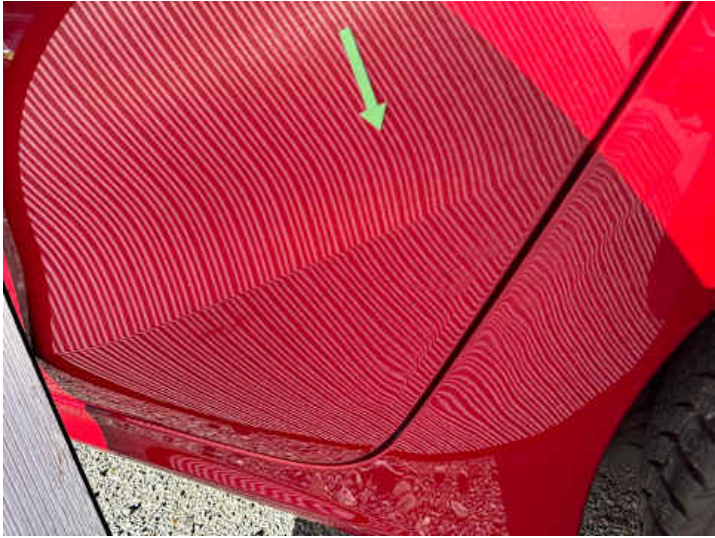
Türe hinten links (Kratzer, Verformung)

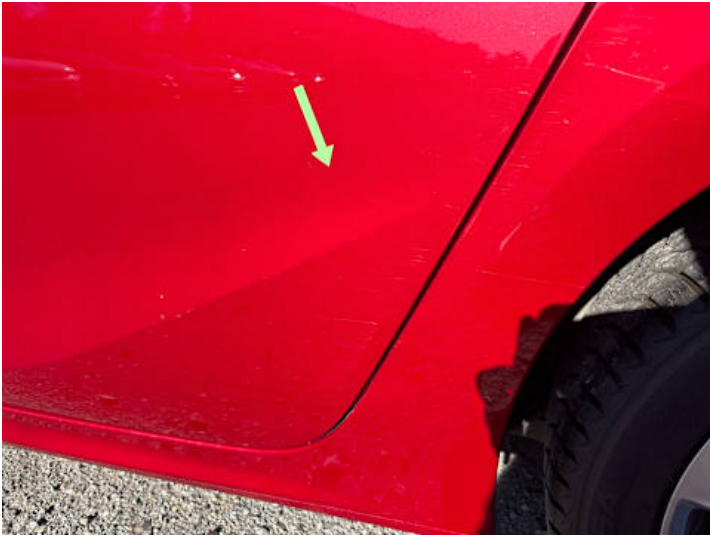
Türe hinten links (Kratzer, Verformung)

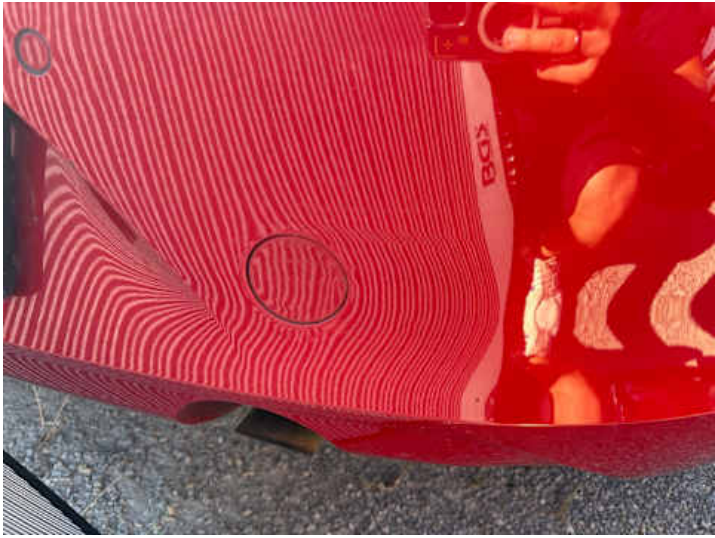
Stoßstange hinten (Verformung, Lackschaden)

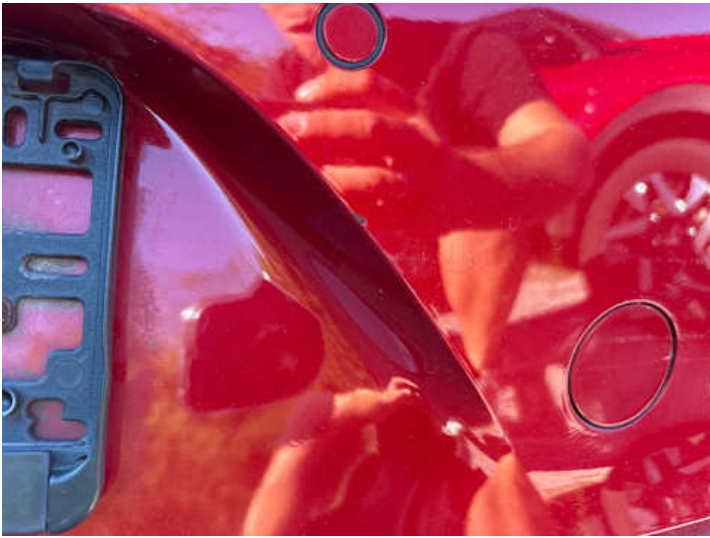
Stoßstange hinten (Verformung, Lackschaden)

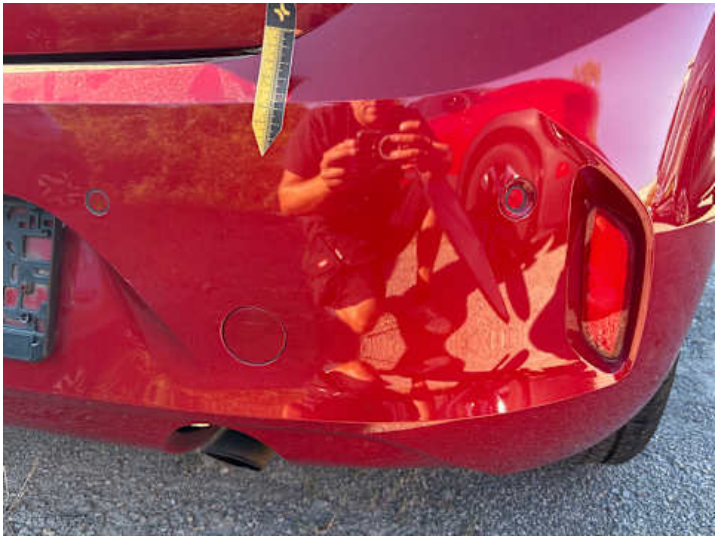
Stoßstange hinten (Verformung, Lackschaden)

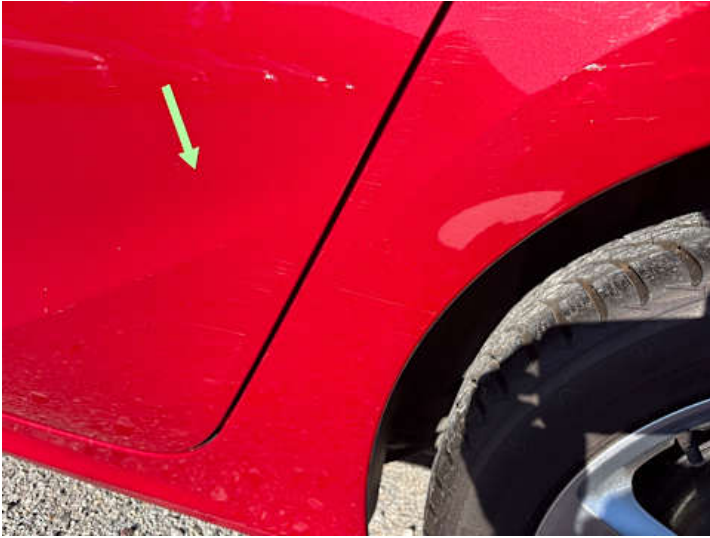
Seitenteil hinten links (Verformung, Lackschaden)

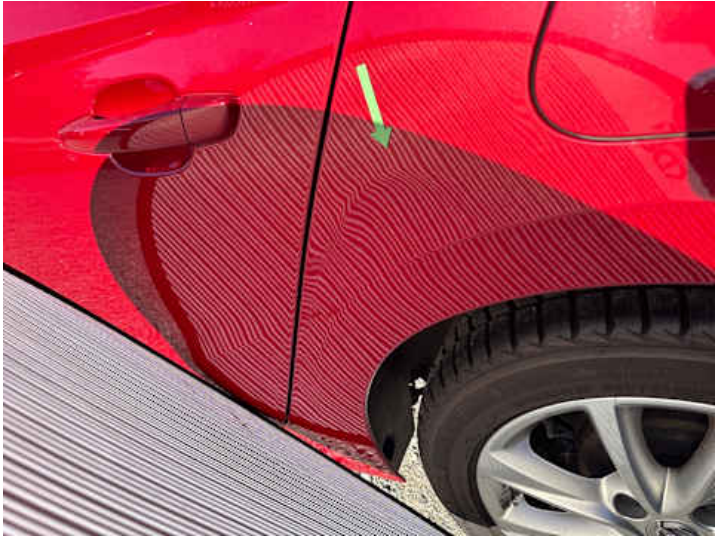
Seitenteil hinten links (Verformung, Lackschaden)

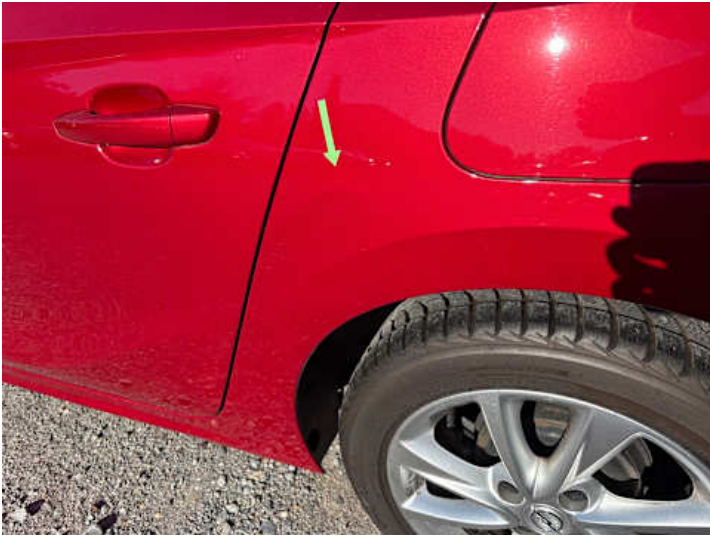
Seitenteil hinten links (Verformung, Lackschaden)

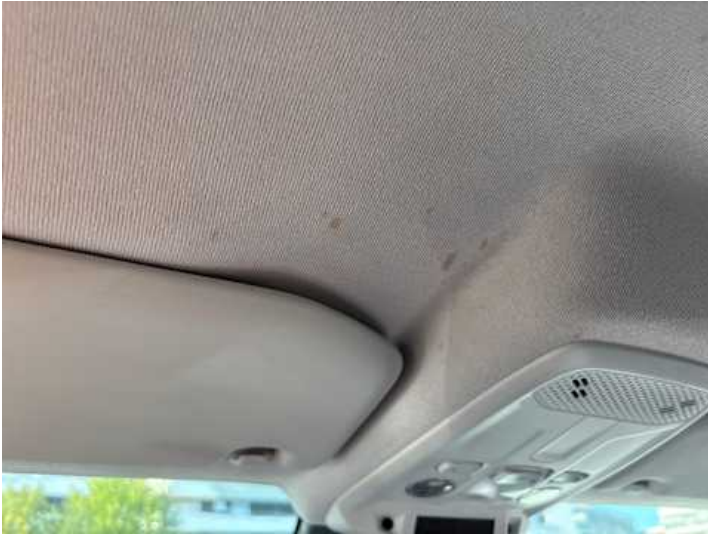
Innenraum (Verschmutzung)
