## Volkswagen Golf Plus Goal

EZ 11/2006 | Van | Diesel | Schaltgetriebe | 297.456km  
Besteuerung: Differenzbesteuert (§25a UStG)  
Fahrzeugstandort: 64\*\*\*  
Fahrzeug aufgenommen am: 25.08.2026

# Hinweise zum Zustandsbericht

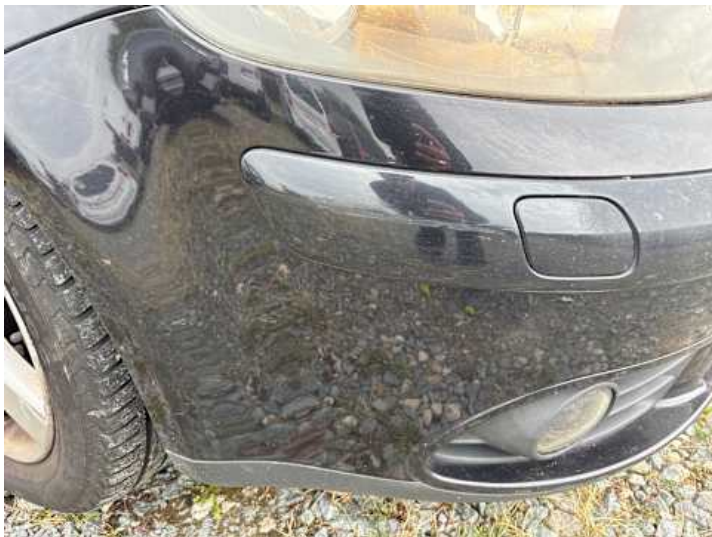
Stoßstange vorne (Lackschaden)

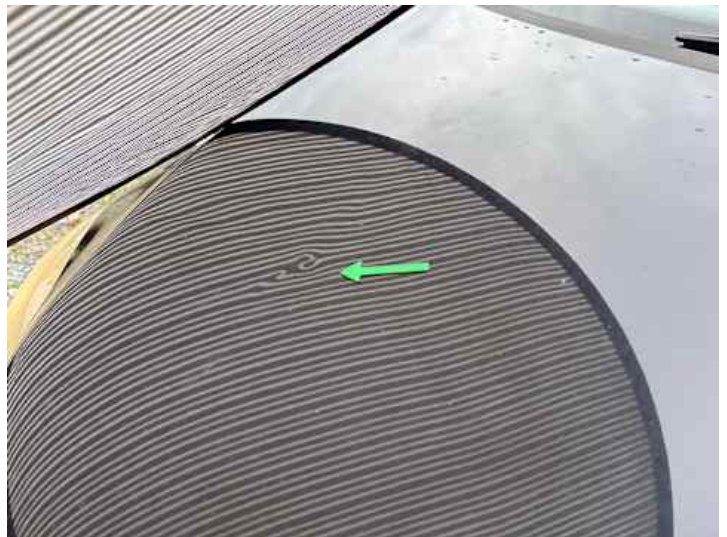
Motorhaube (Rost, Delle)

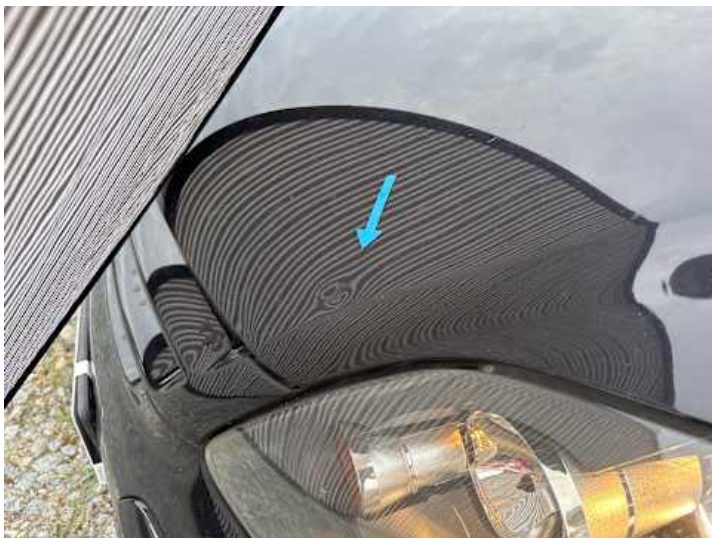
Motorhaube (Rost, Delle)

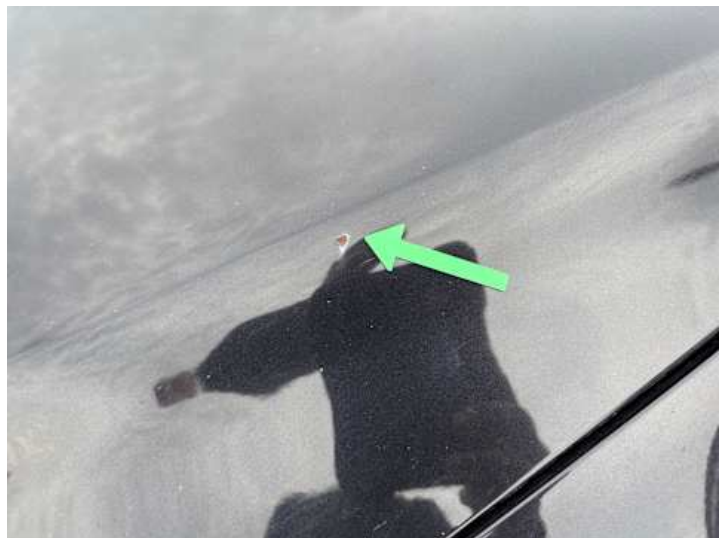
Motorhaube (Rost, Delle)

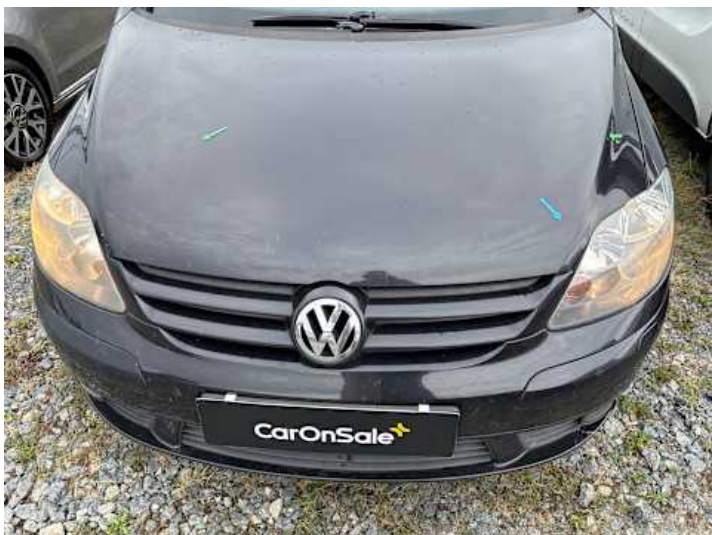
Motorhaube (Rost, Delle)

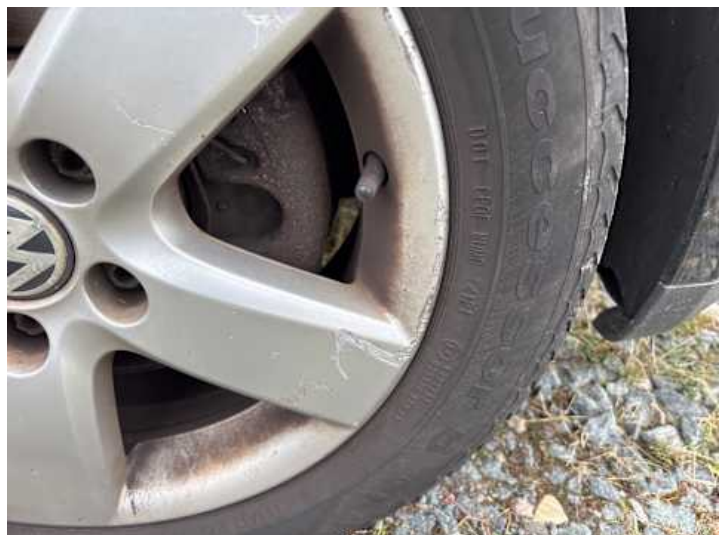
Rad (Kratzer)

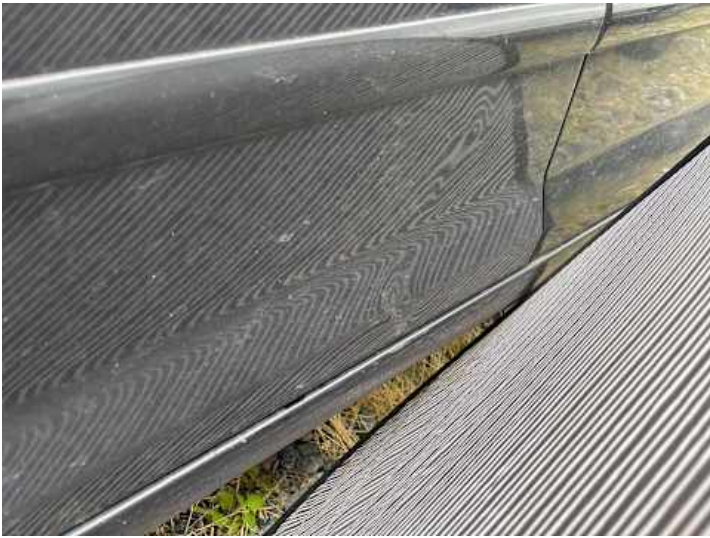
Fahrtür (Kratzer, Delle)

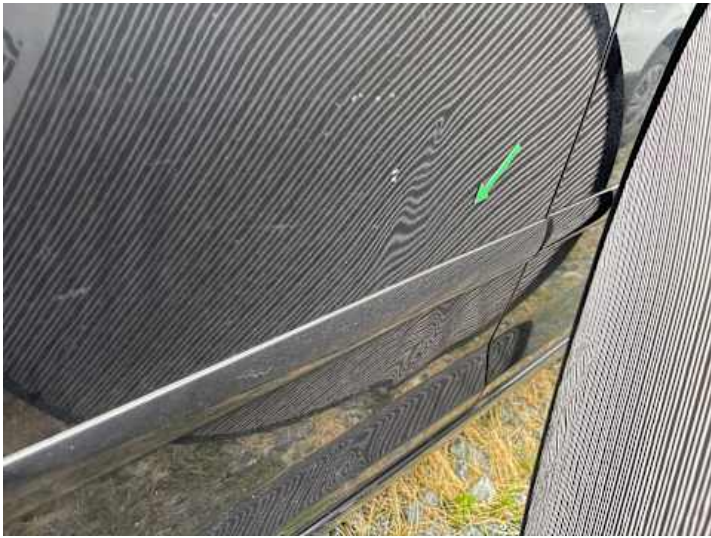
Fahrtür (Kratzer, Delle)

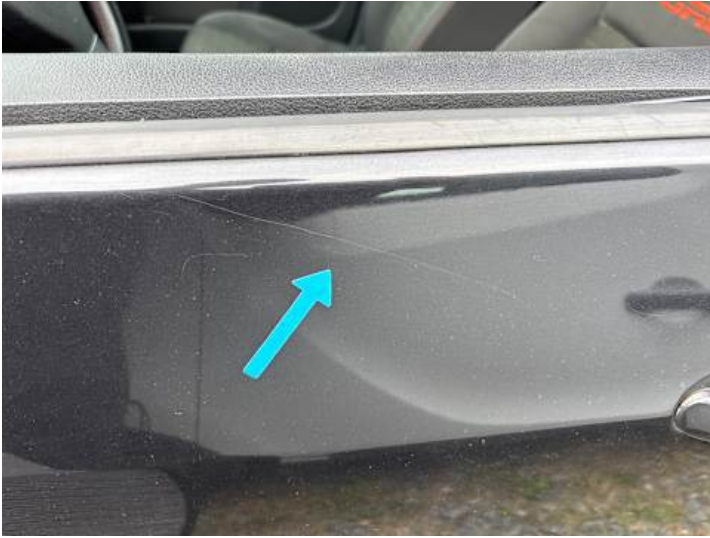
Fahrtür (Kratzer, Delle)

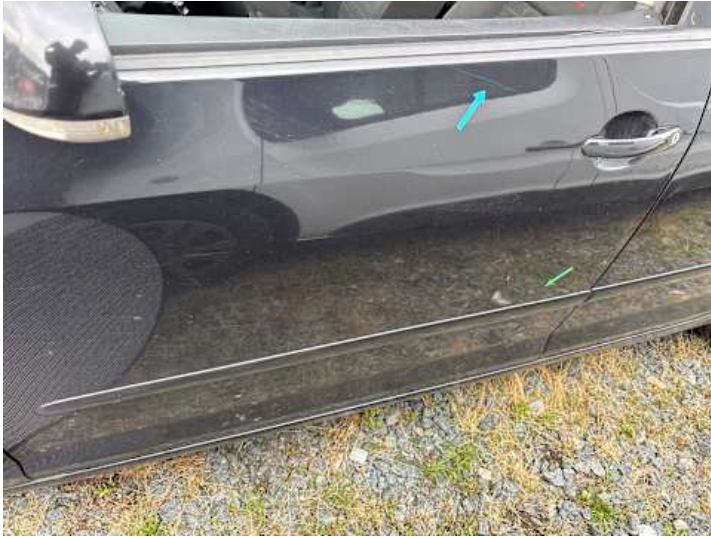
Fahrtür (Kratzer, Delle)

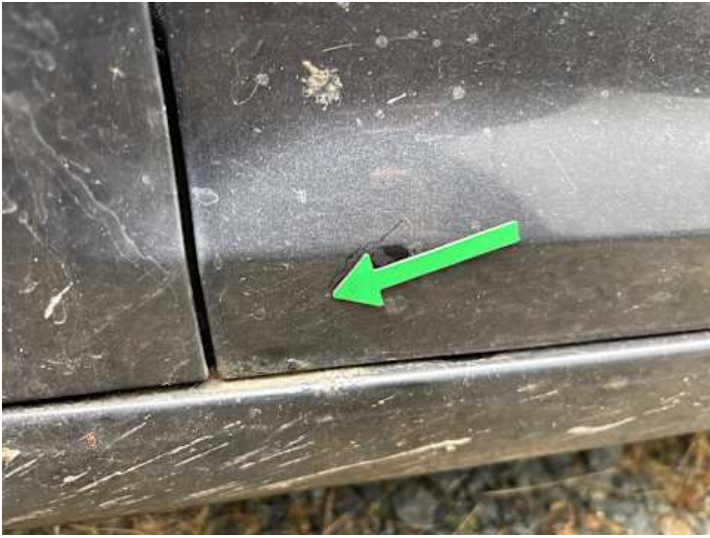
Fahrtür (Rost)

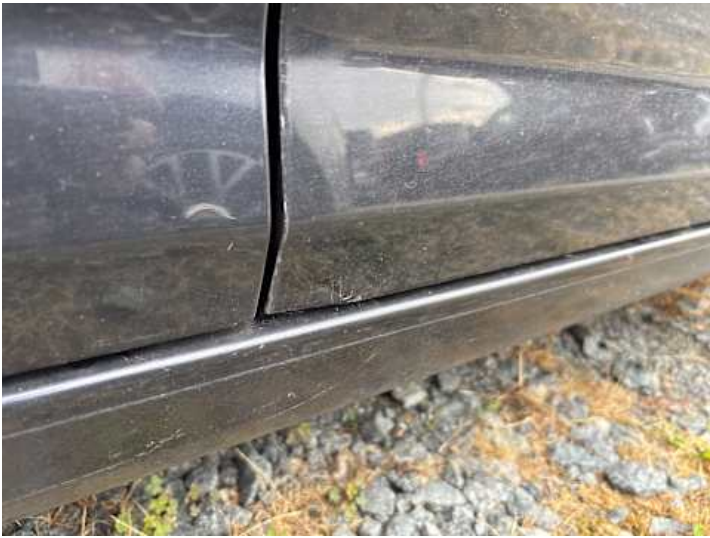
Beifahrertür (Delle)

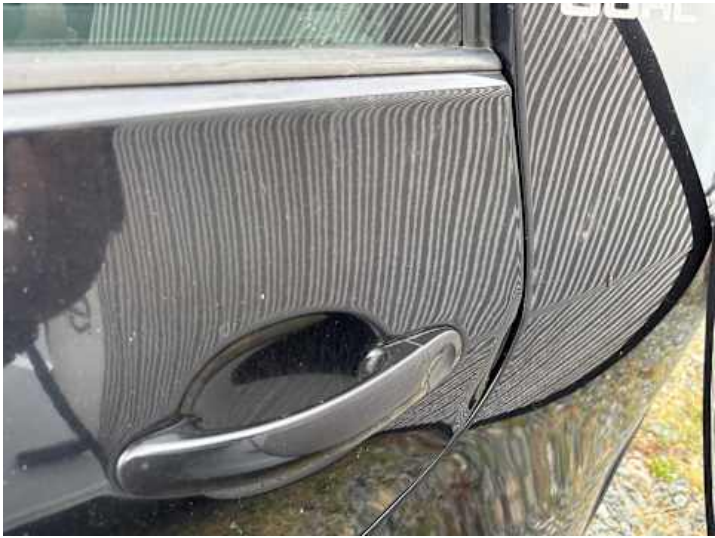
| Fahrzeugteil | Lackschichtdicke (in µm) | Fahrzeugteil | Lackschichtdicke (in µm) |
|---|---|---|---|
| Türe hinten links | 205 | Türe hinten rechts | 100 |

Türe hinten links (Delle)

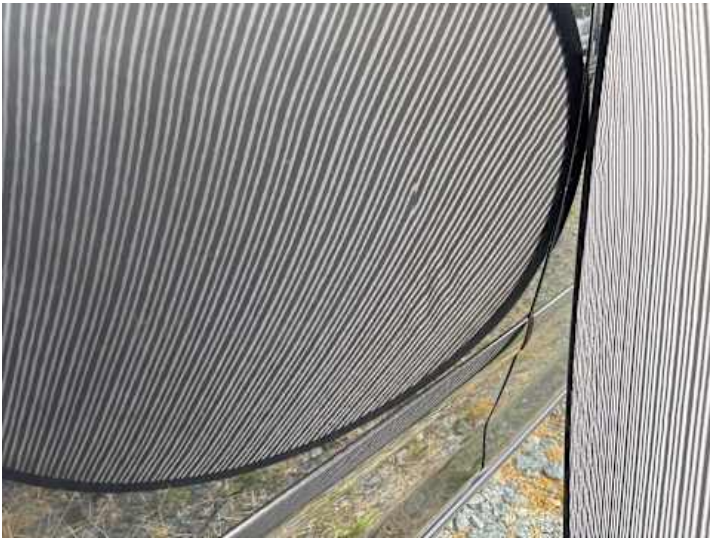
Türe hinten rechts (Delle)

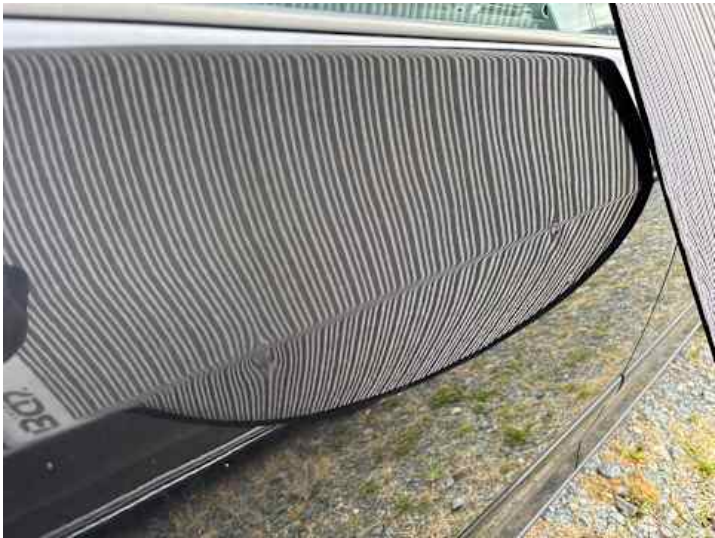
Türe hinten rechts (Delle)

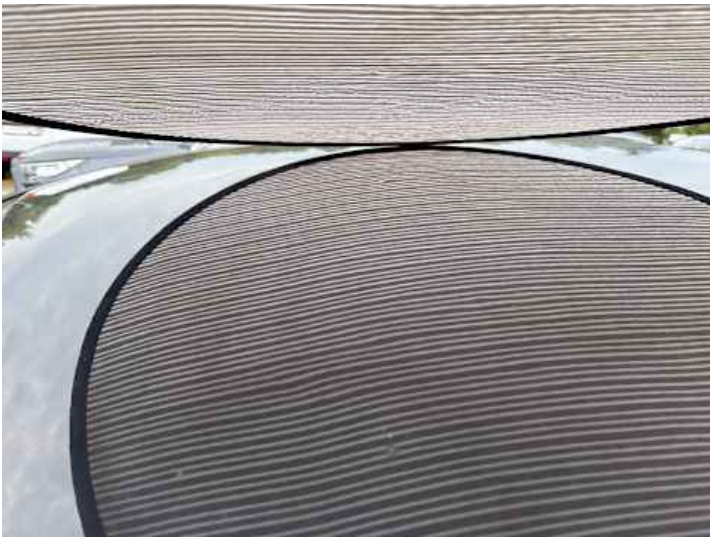
Dach (Delle)

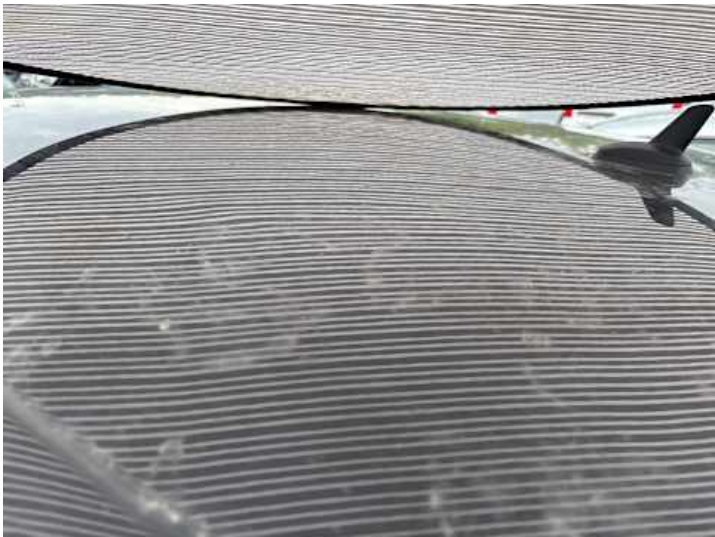
Dach (Delle)

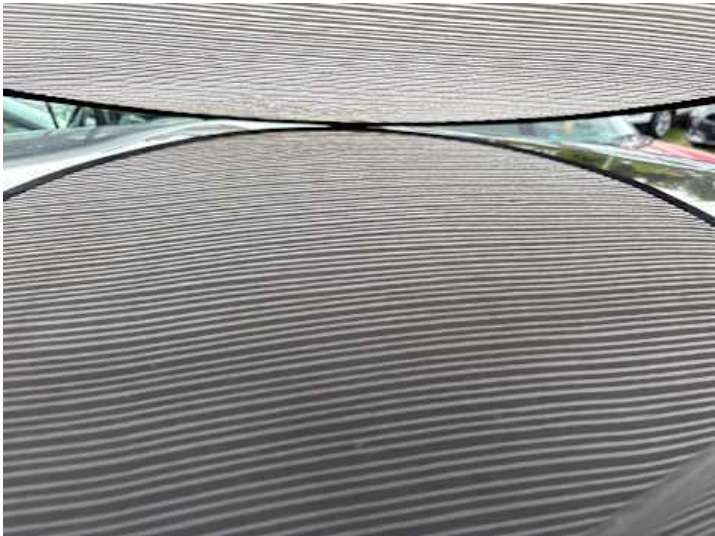
Dach (Delle)

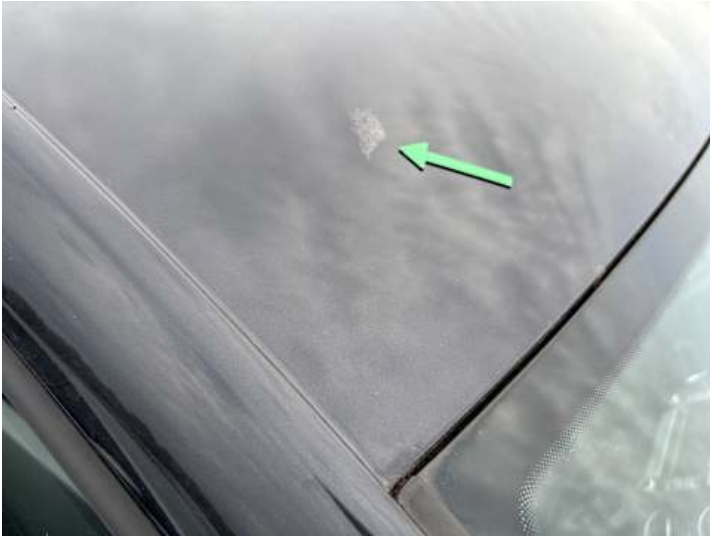
Dach (Lackschaden)

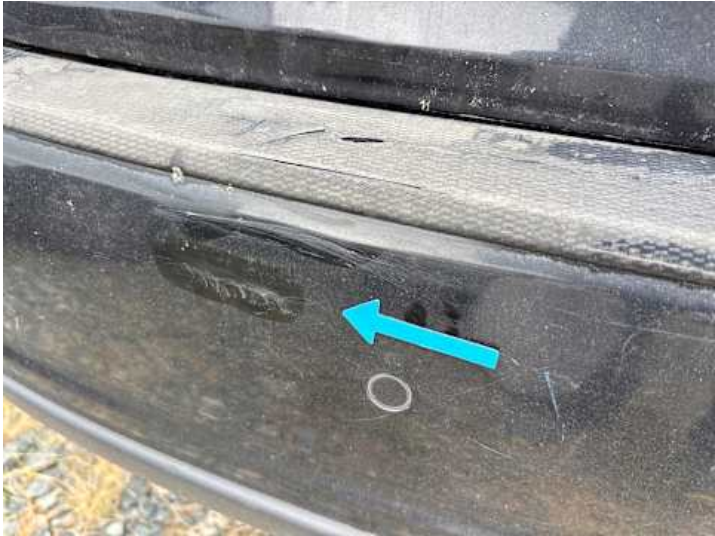
Stoßstange hinten (Kratzer)

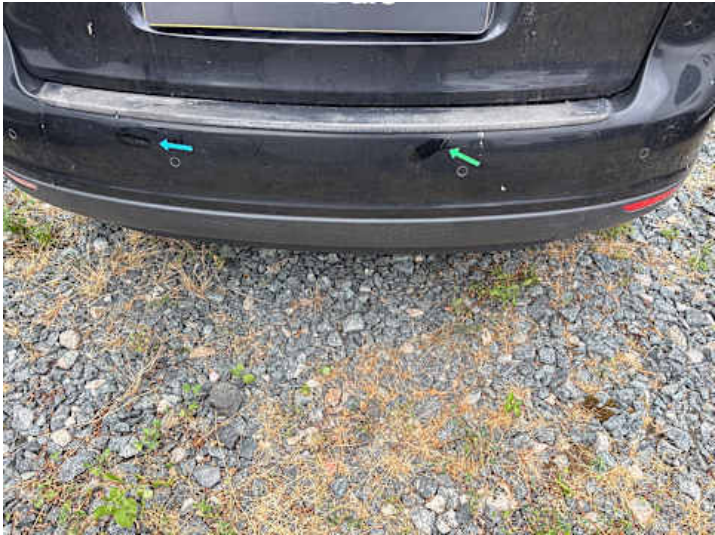
Stoßstange hinten (Kratzer)

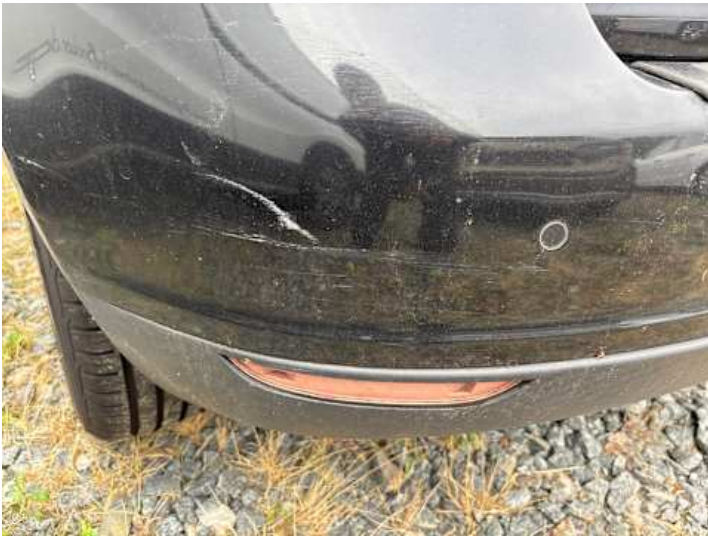
Stoßstange hinten (Riss/Bruch, Lackschaden)

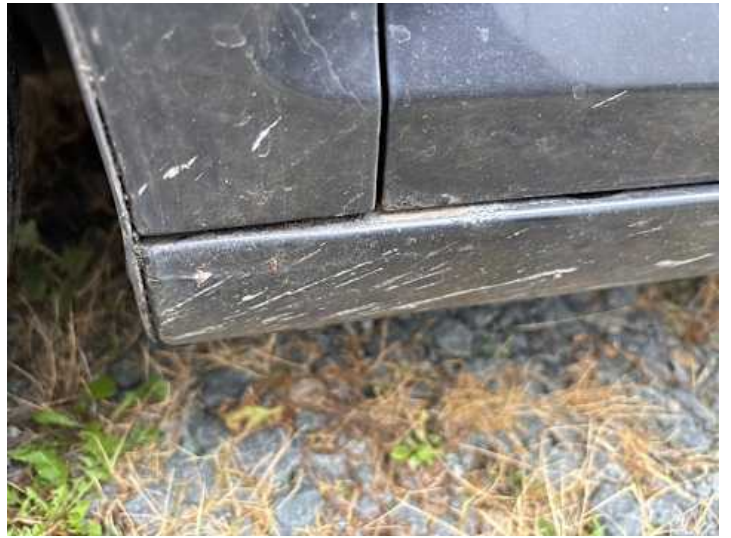
Schweller links (Rost)

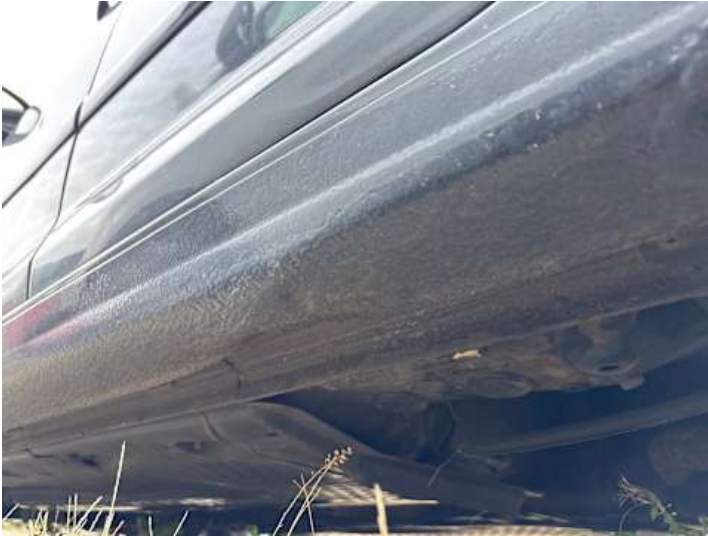
Schweller links (Verformung)

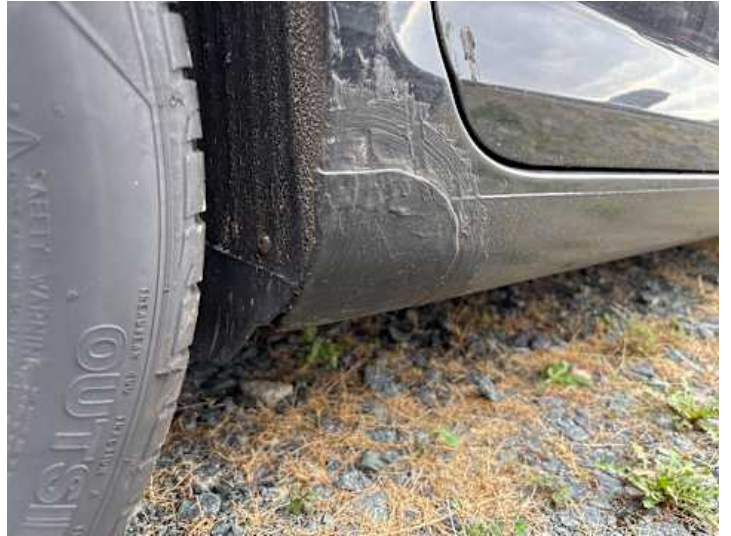
Schweller rechts (Unsachgemäß instand gesetzt)

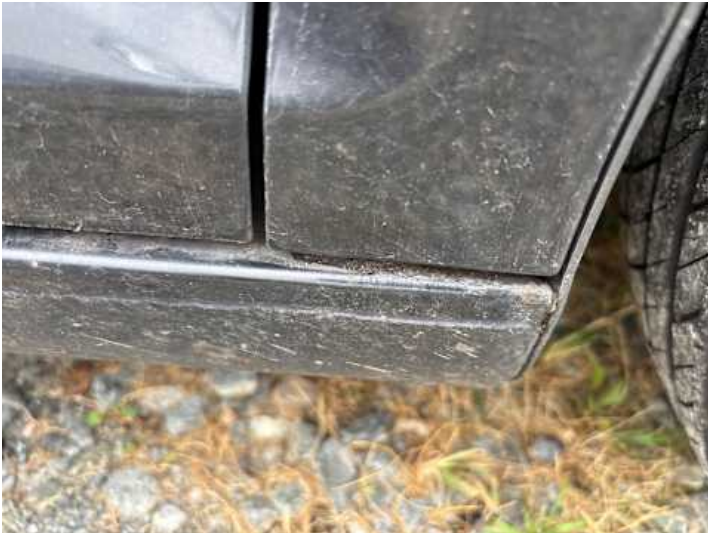
Schweller rechts (Rost)

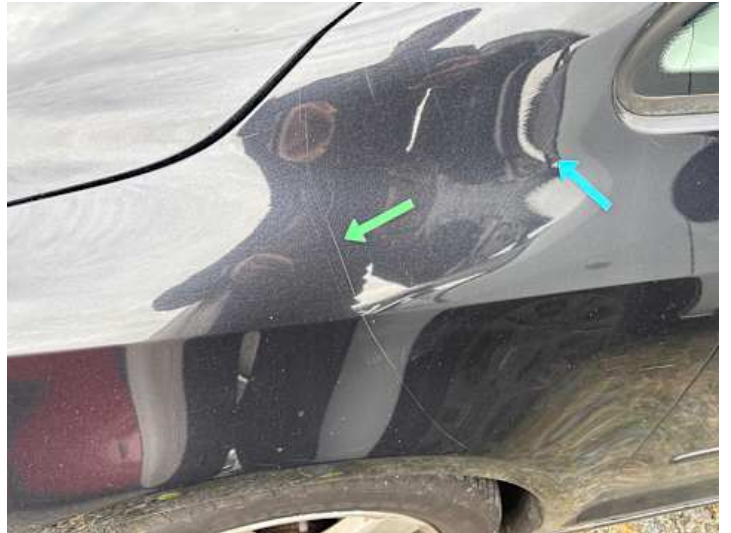
Kotflügel vorne links (Kratzer)

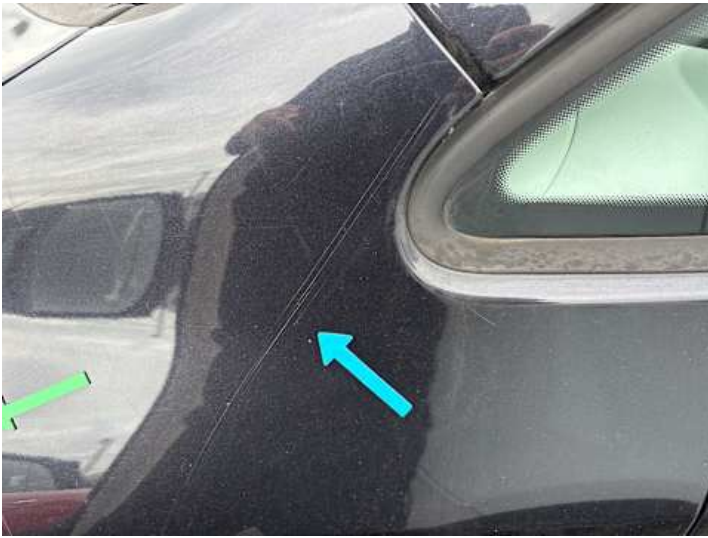
Kotflügel vorne links (Kratzer)

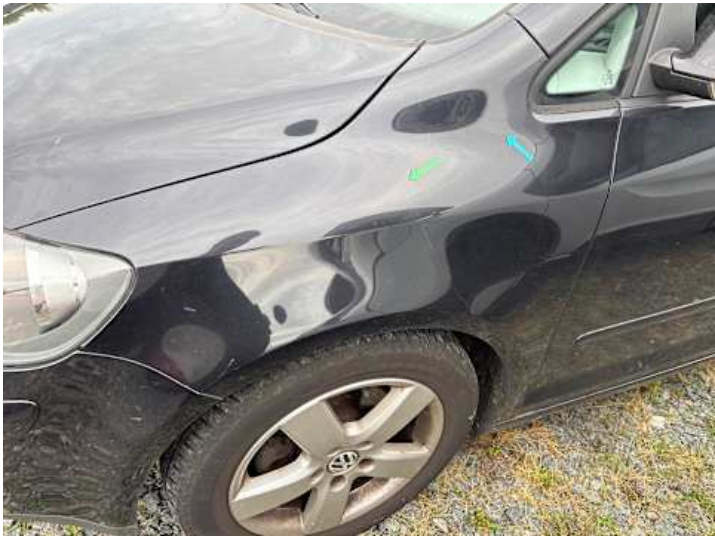
Kotflügel vorne links (Kratzer)

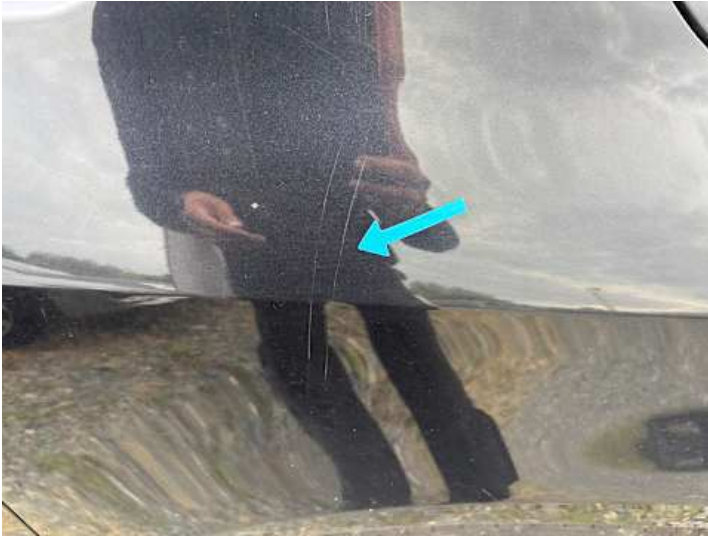
Kotflügel vorne rechts (Kratzer)

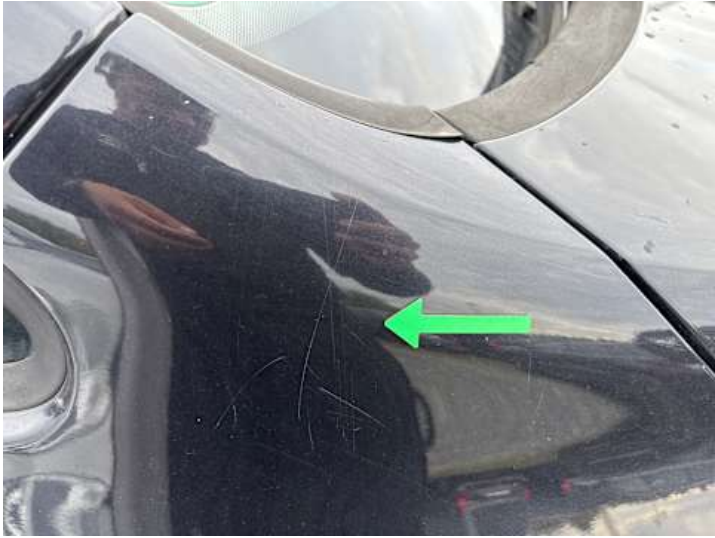
Kotflügel vorne rechts (Kratzer)

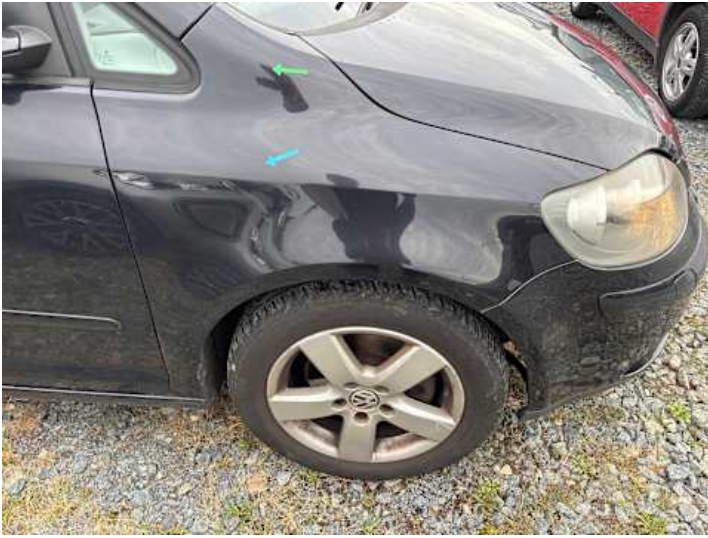
Kotflügel vorne rechts (Kratzer)

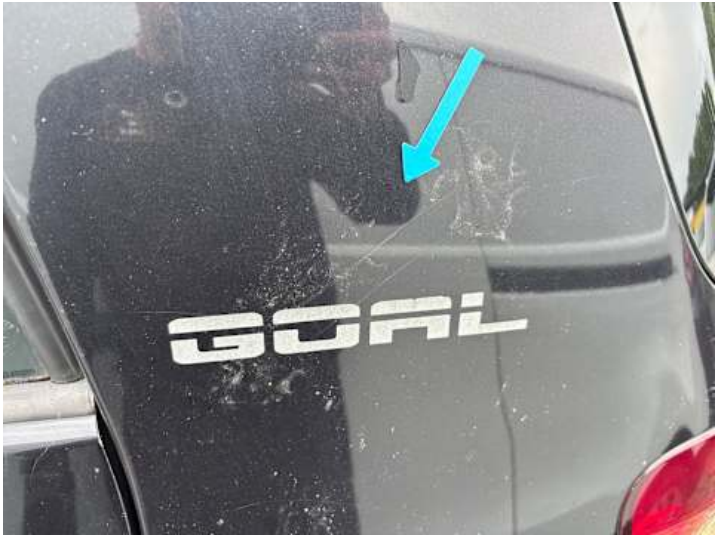
| Fahrzeugteil | Lackschichtdicke (in µm) | Fahrzeugteil | Lackschichtdicke (in µm) |
|---|---|---|---|
| Seitenteil hinten links | 215 | Seitenteil hinten rechts | 110 |

Seitenteil hinten links (Kratzer)

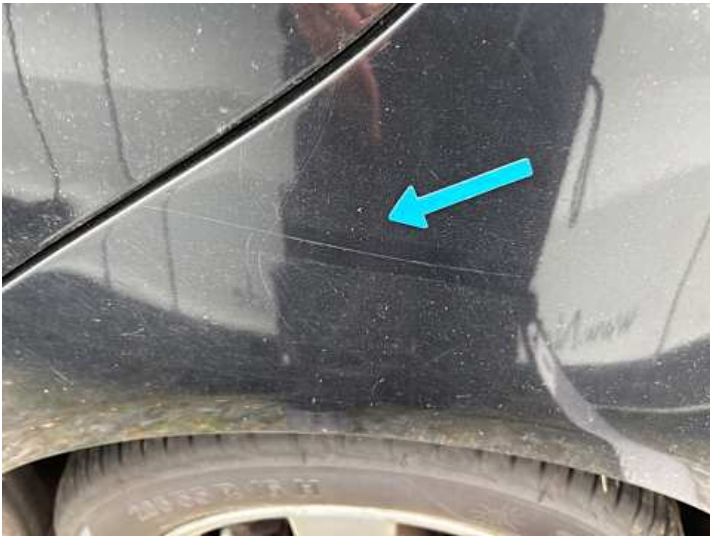
Seitenteil hinten links (Kratzer)

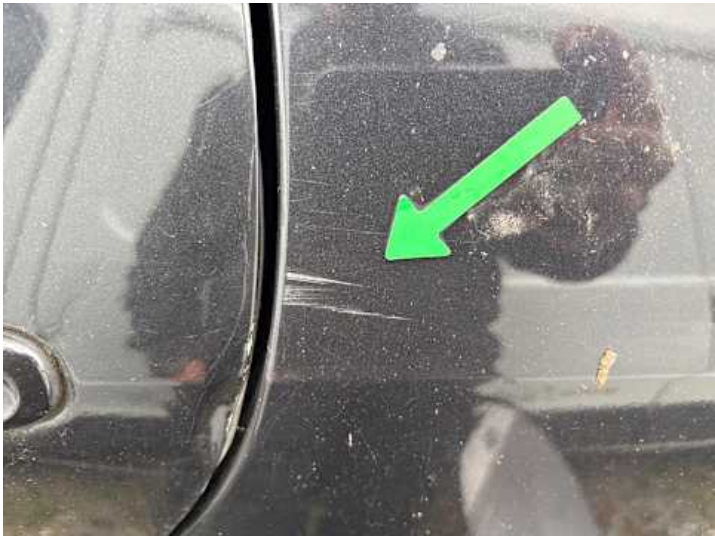
Seitenteil hinten links (Kratzer)

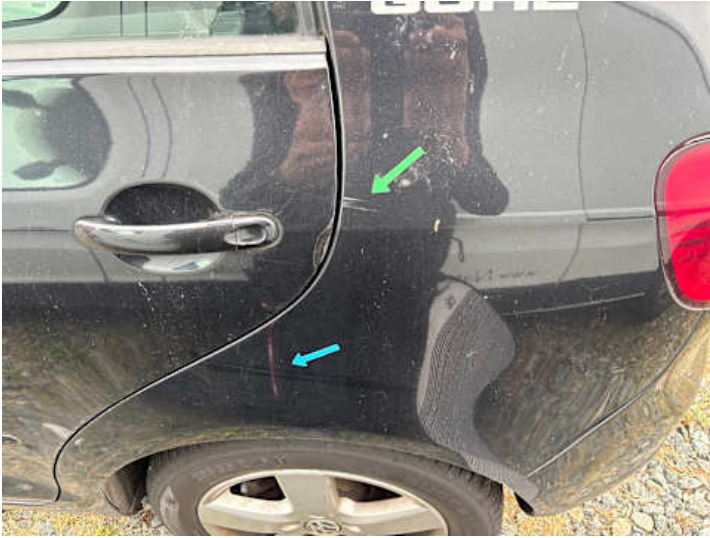
Seitenteil hinten links (Kratzer)

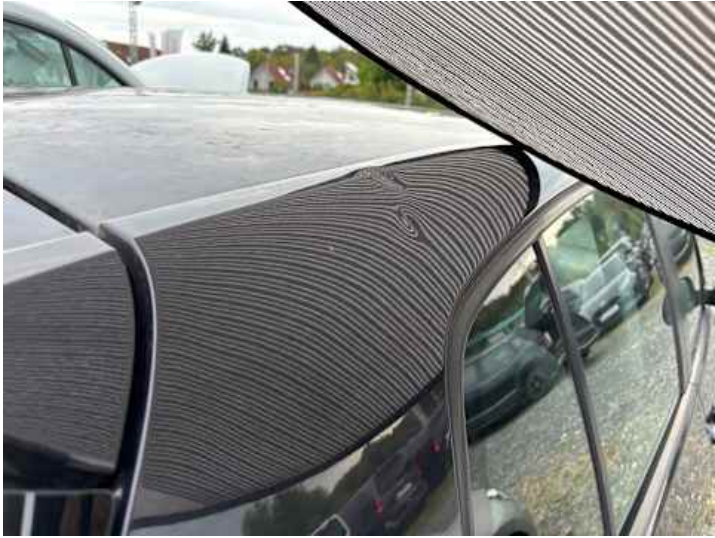
Seitenteil hinten rechts (Delle)

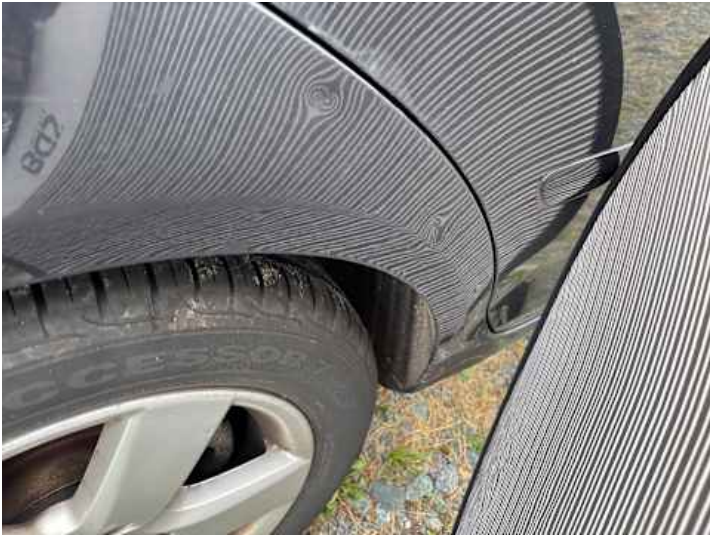
Seitenteil hinten rechts (Delle)

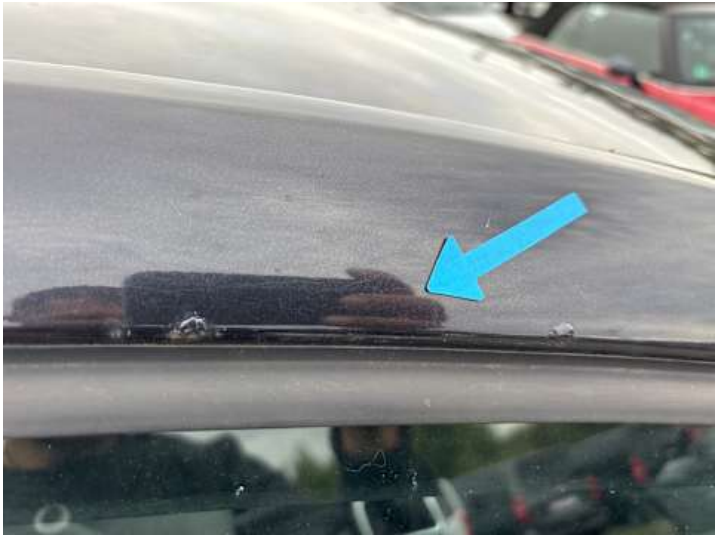
Seitenteil hinten rechts (Rost)

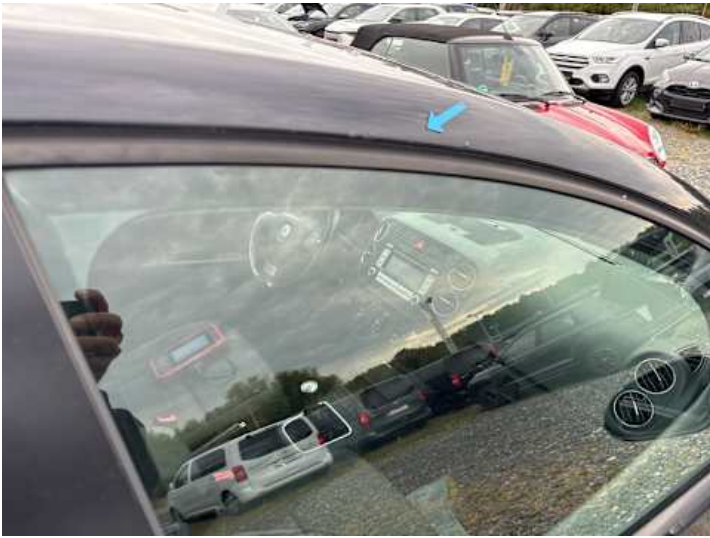
Seitenteil hinten rechts (Rost)

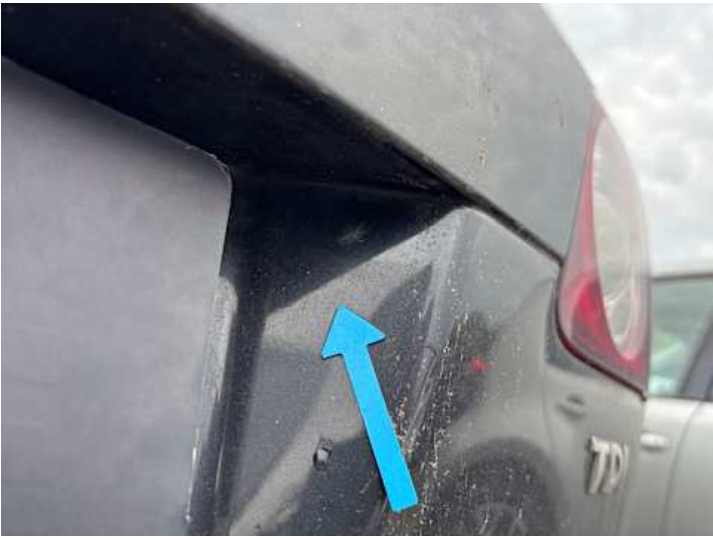
Heckklappe (Rost)

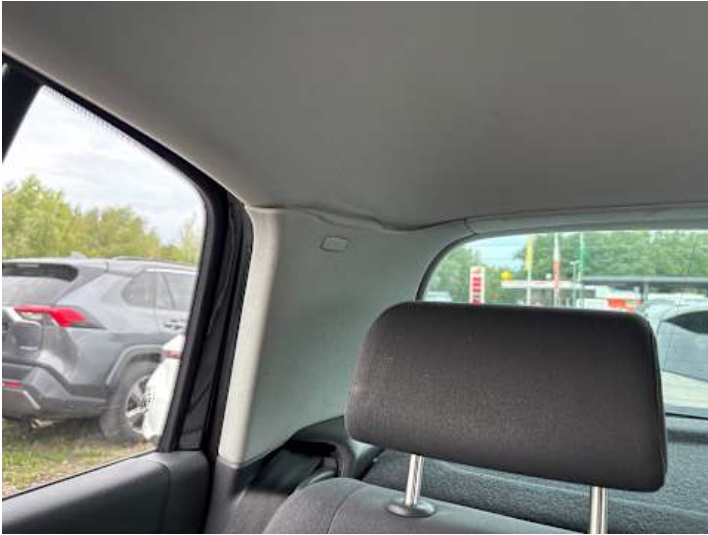
Innenraum (Verschleiß)

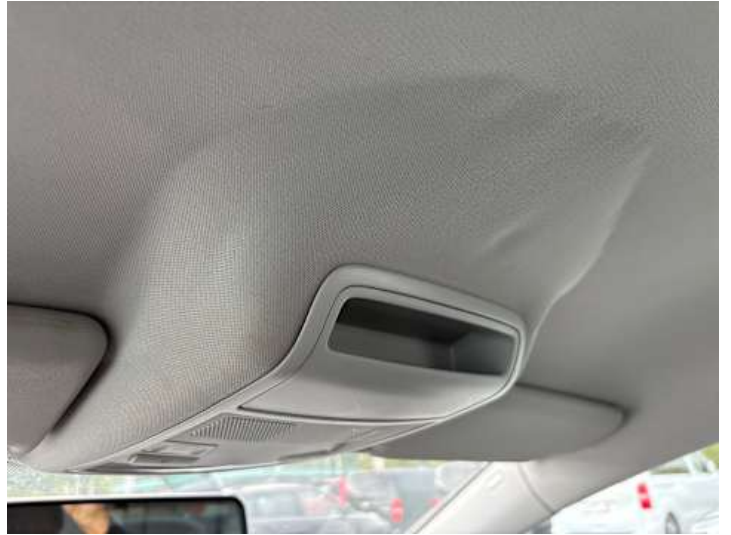
Innenraum (Verschleiß)
