## Skoda Karoq Soleil

EZ 11/2019 | Geländewagen | Benzin | Automatikgetriebe | 89.716km  
Besteuerung: Differenzbesteuert (§25a UStG)  
Fahrzeugstandort: 34\*\*\*  
Fahrzeug aufgenommen am: 03.08.2026

## Technischer Zustand

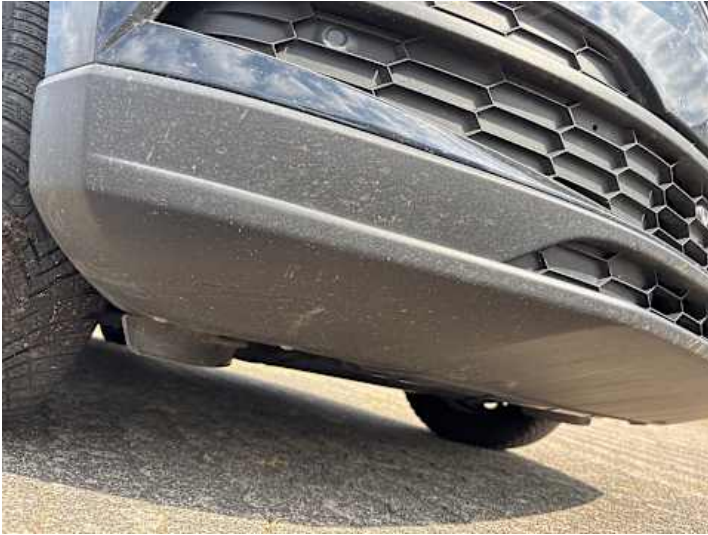
Stoßstange vorne (Kratzer)

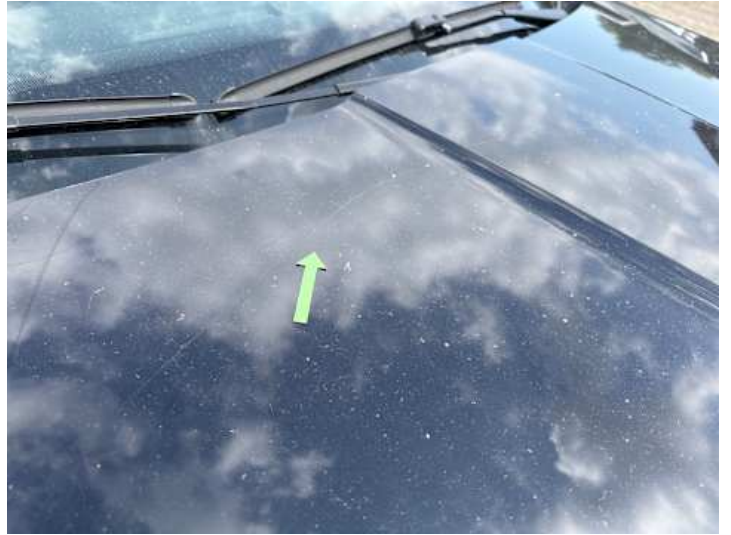
Motorhaube (Delle, Kratzer)

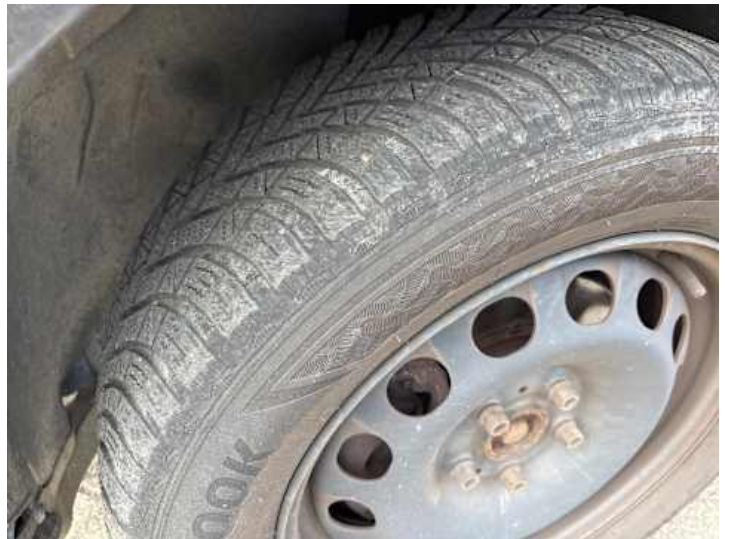
Rad (vehicle.damage-label.porous, Ungleichmäßig abgefahren)

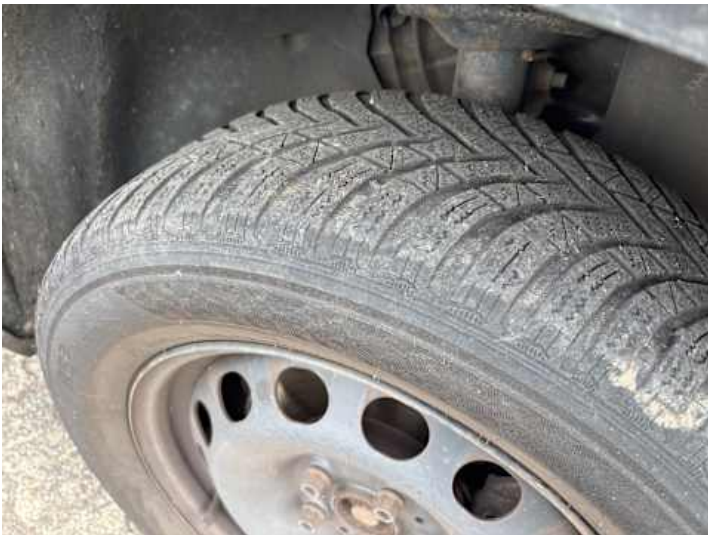
Rad (vehicle.damage-label.porous, Ungleichmäßig abgefahren)

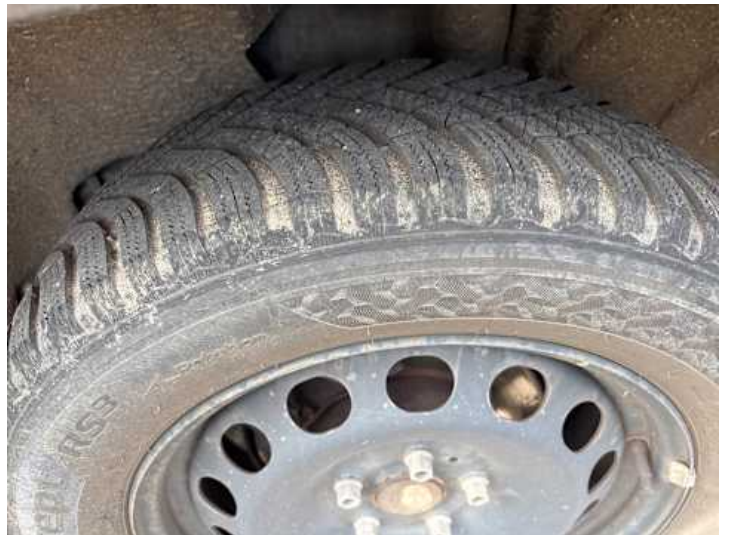
Rad (vehicle.damage-label.porous)

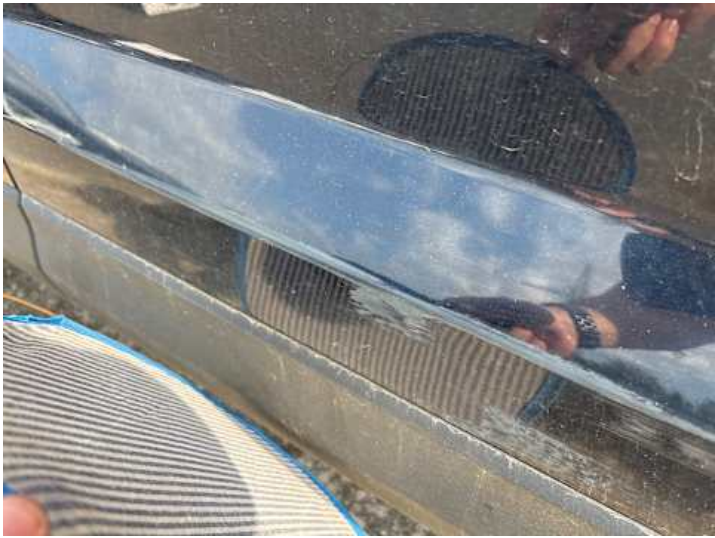
Beifahrertür (Kratzer, Lackschaden, Delle)

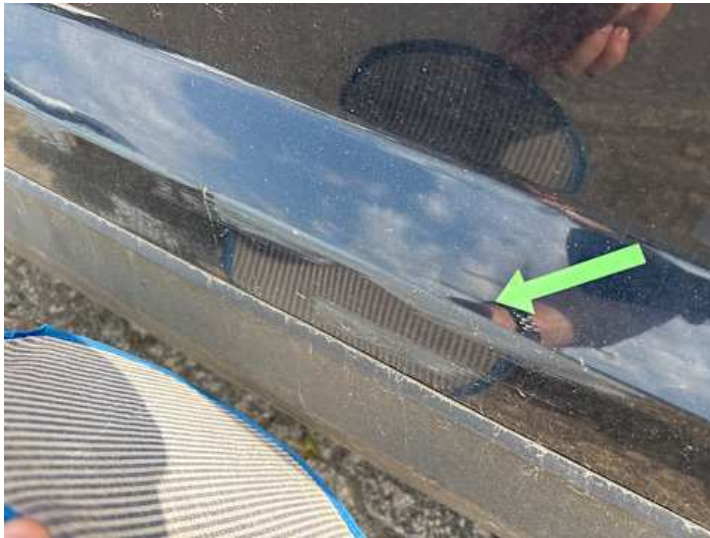
Beifahrertür (Kratzer, Lackschaden, Delle)

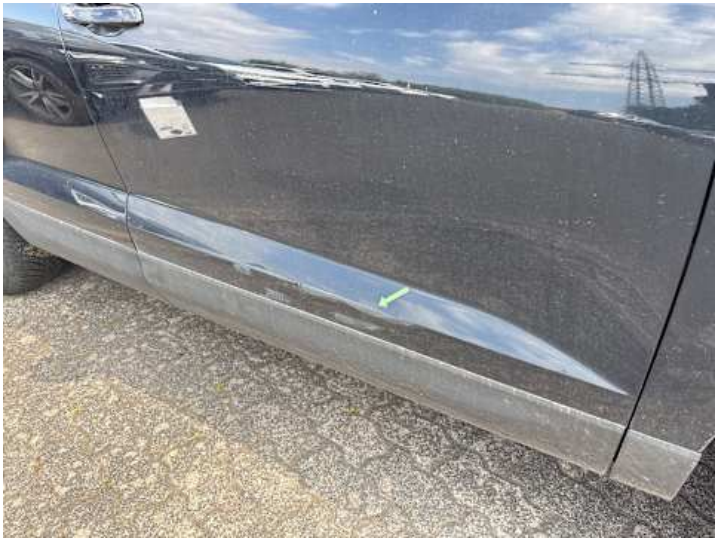
Beifahrertür (Kratzer, Lackschaden, Delle)

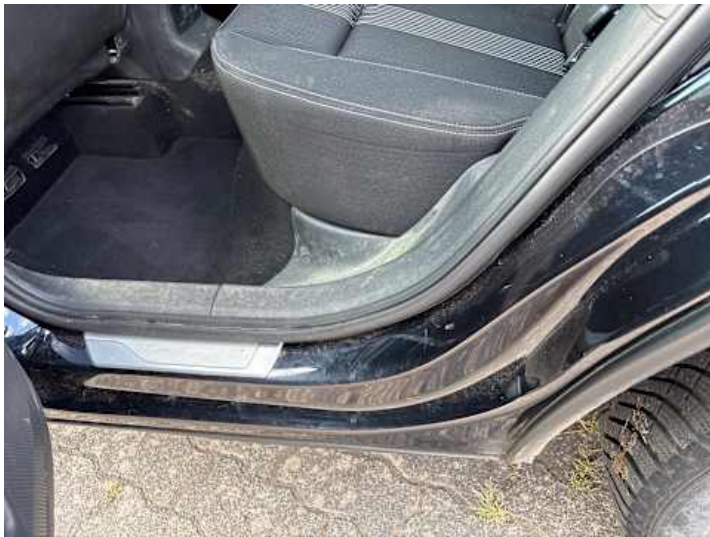
Türe hinten links (Kratzer)

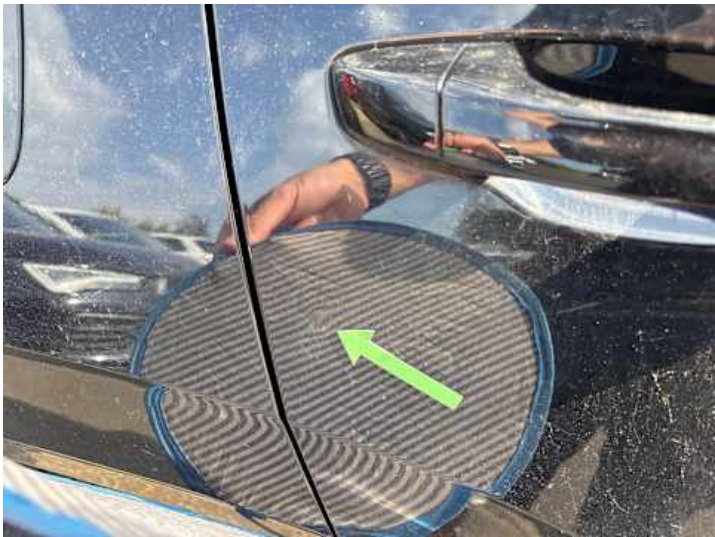
Türe hinten rechts (Kratzer, Delle)

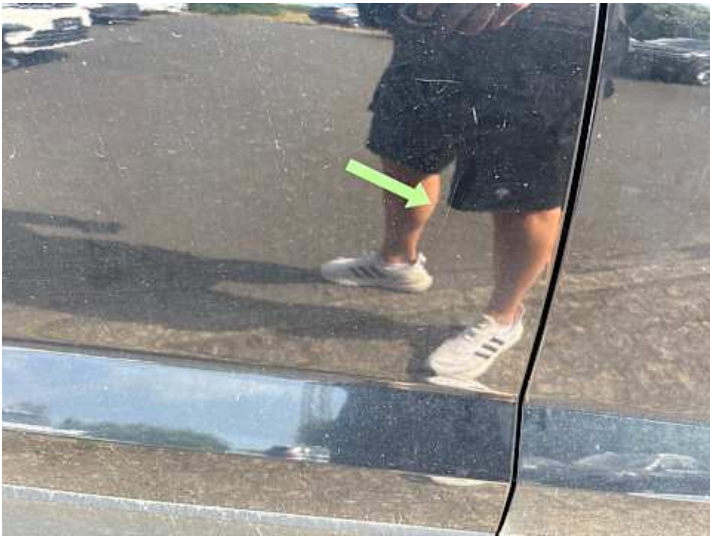
Türe hinten rechts (Kratzer, Delle)

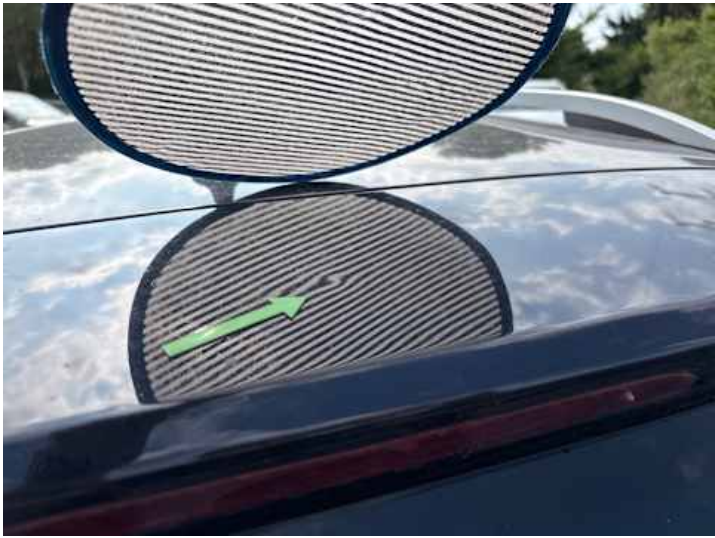
Dach (Delle)

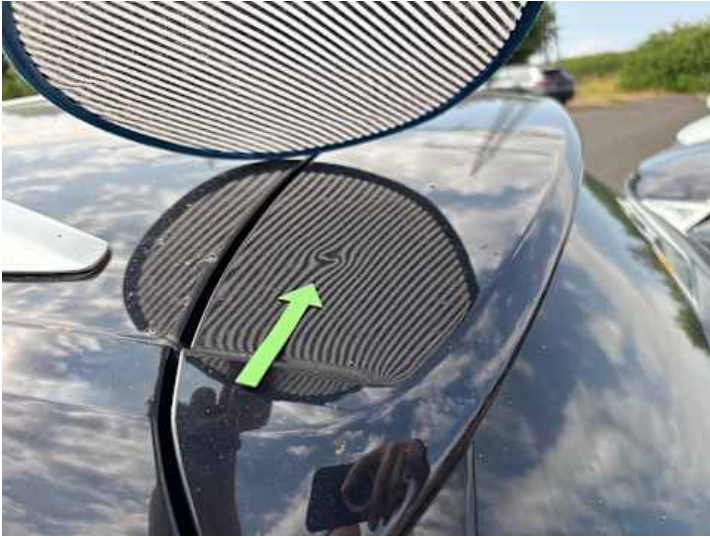
Dach (Delle)

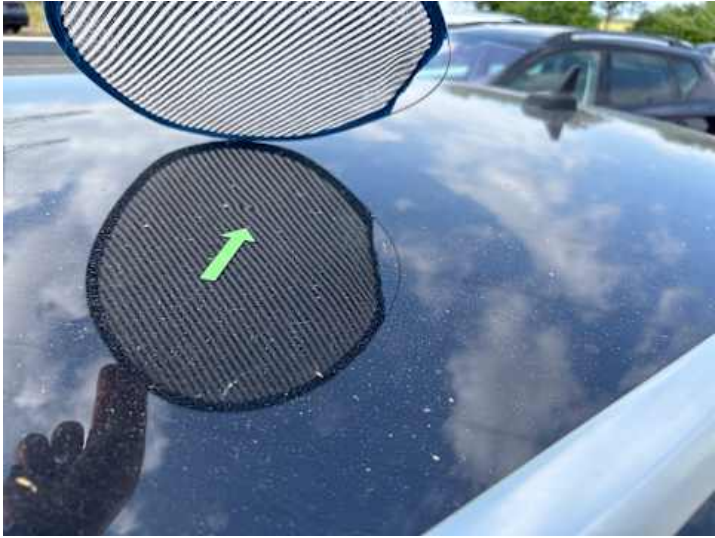
Dach (Delle)

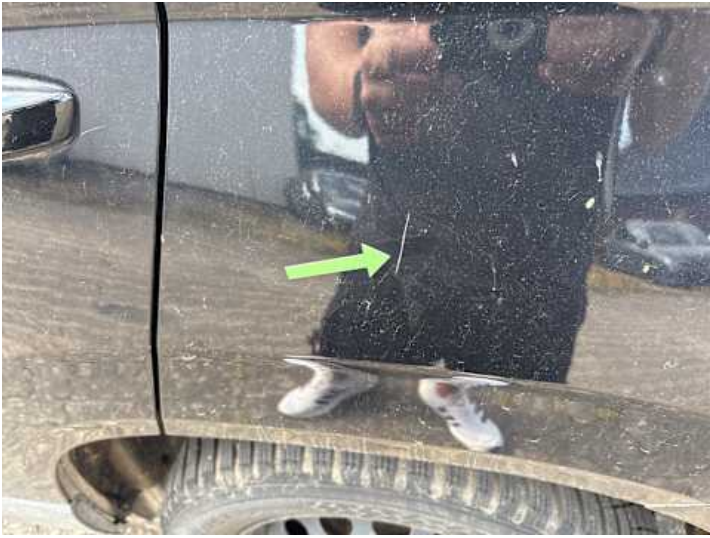
Seitenteil hinten links (Kratzer)

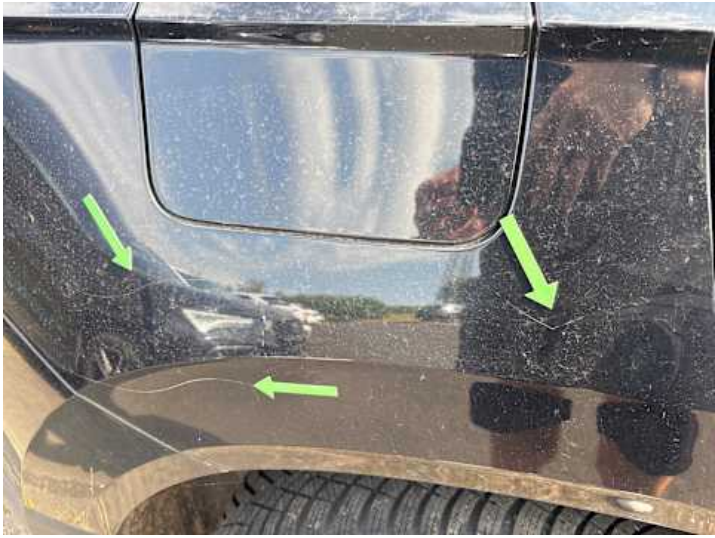
Seitenteil hinten rechts (Kratzer)

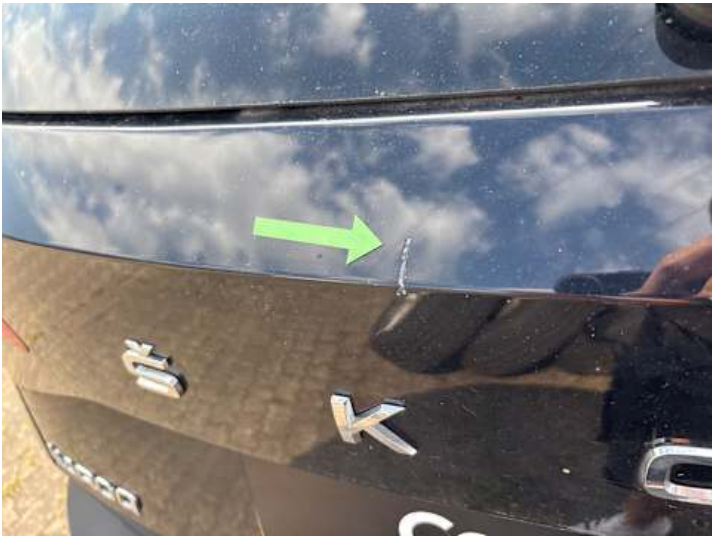
Heckklappe (Kratzer, Lackschaden)

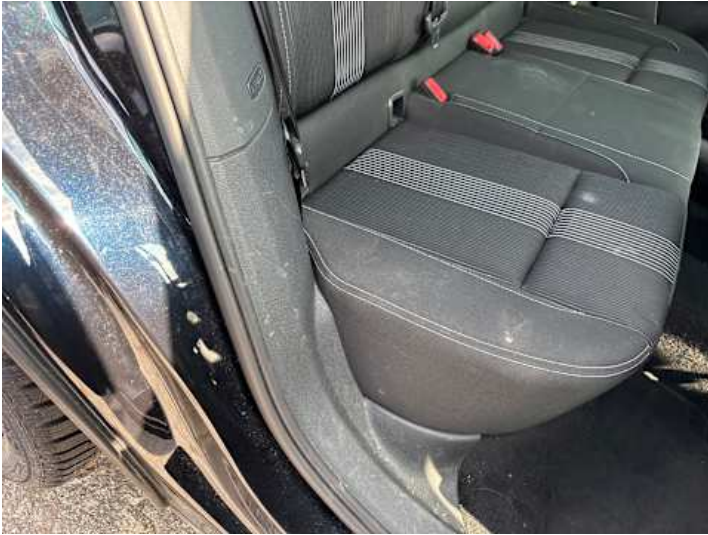
Innenraum (Kratzer)

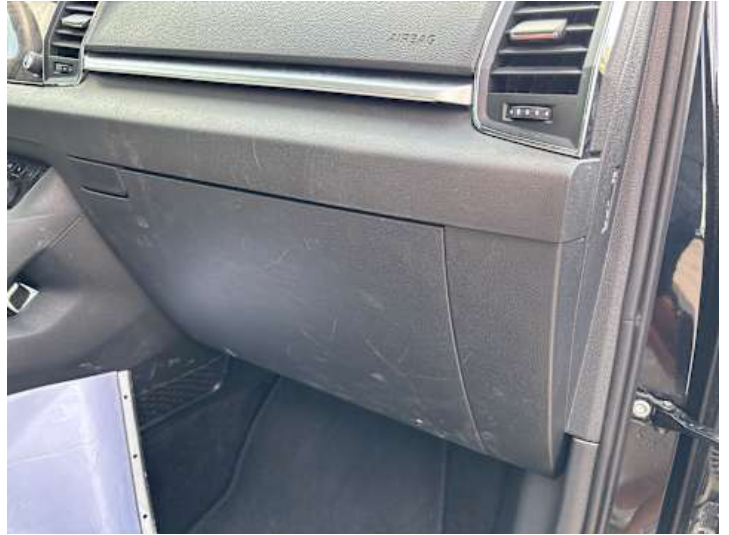
Innenraum (Kratzer)

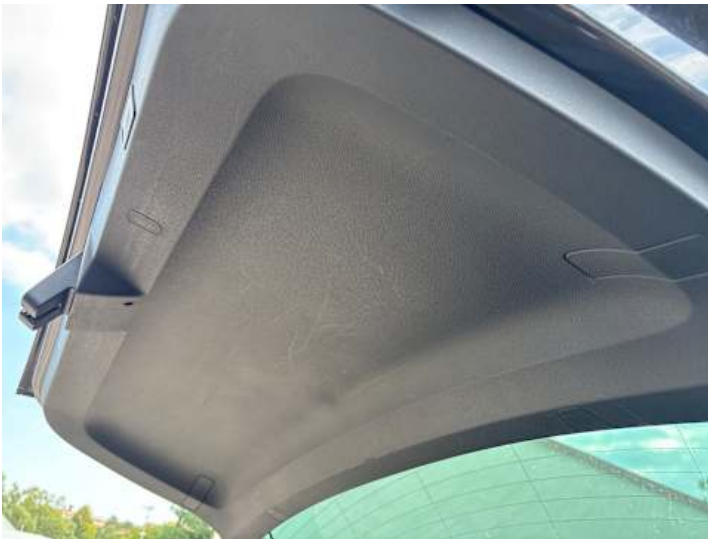
Innenraum (Kratzer)

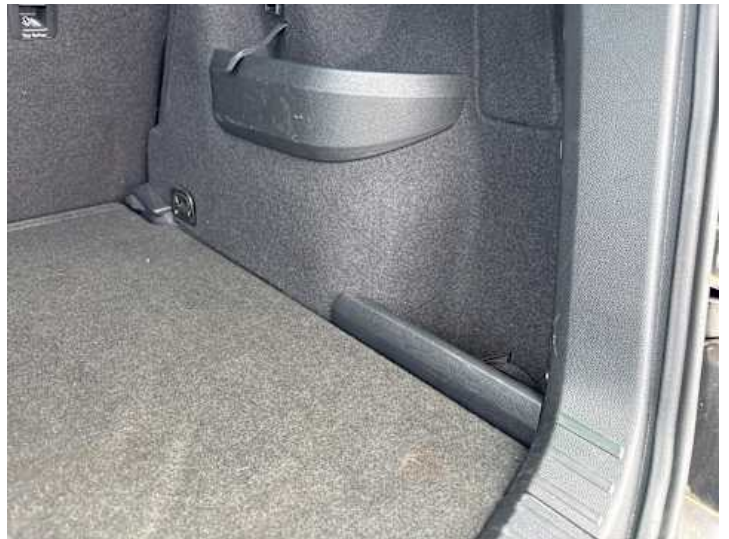
Innenraum (Kratzer)

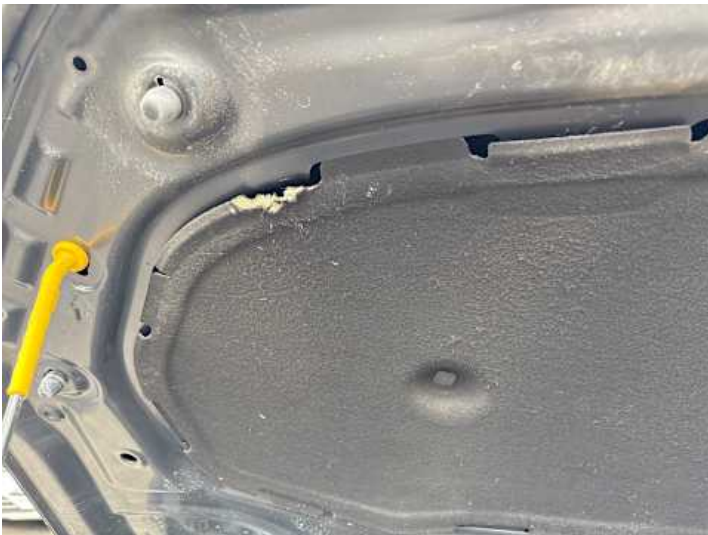
Innenraum (Riss/Bruch)

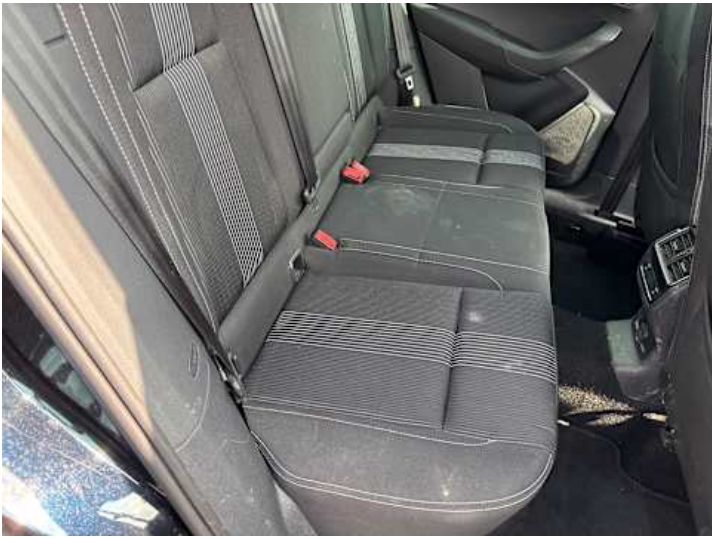
Innenraum (Verschmutzung)
