## Mercedes-Benz C 180 CGI BlueEfficiency

EZ 07/2011 | Limousine | Benzin | Schaltgetriebe | 214.323km  
Besteuerung: Differenzbesteuert (§25a UStG)  
Fahrzeugstandort: 65\*\*\*  
Fahrzeug aufgenommen am: 07.07.2026

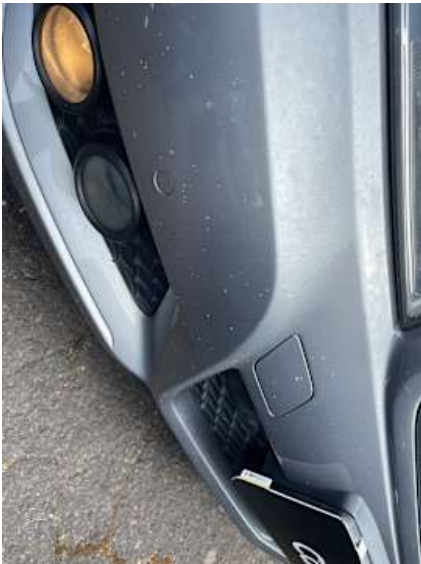
Stoßstange vorne (Kratzer)

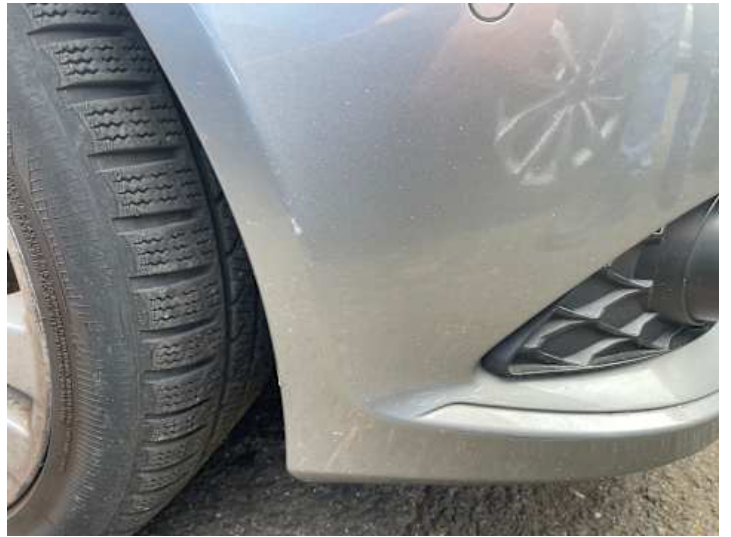
Stoßstange vorne (Kratzer)

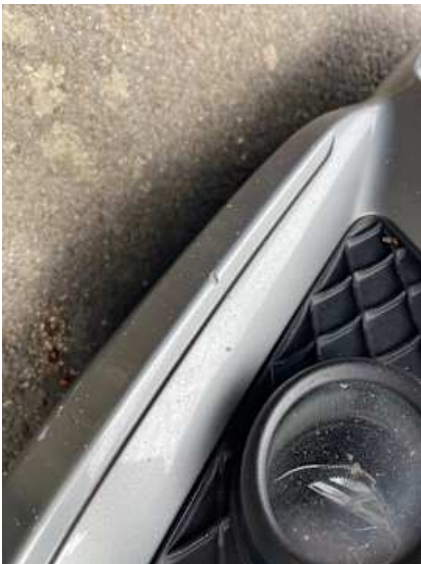
Stoßstange vorne (Kratzer)

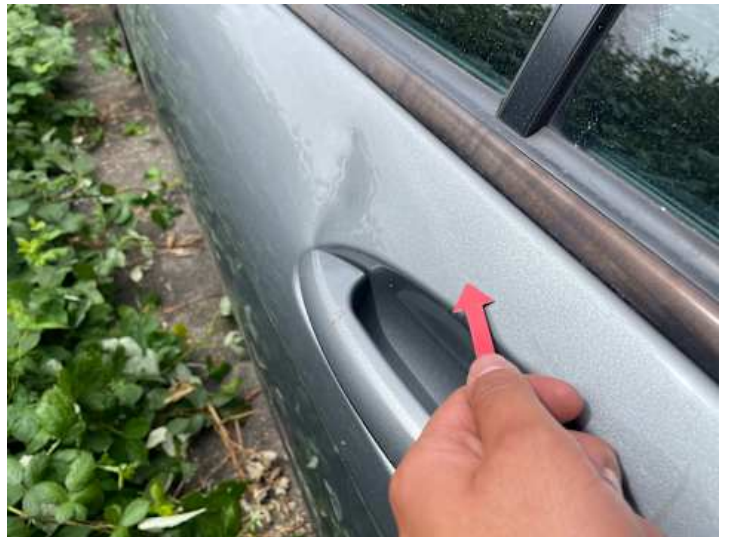
Türe hinten links (Delle)

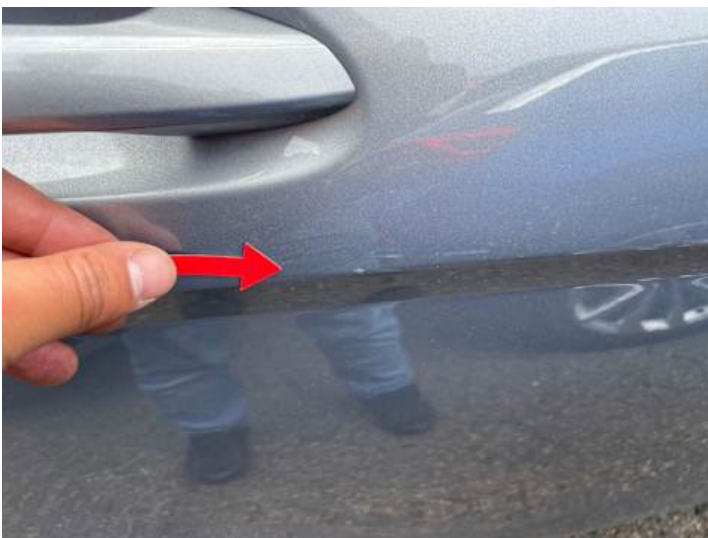
Türe hinten rechts (Kratzer)

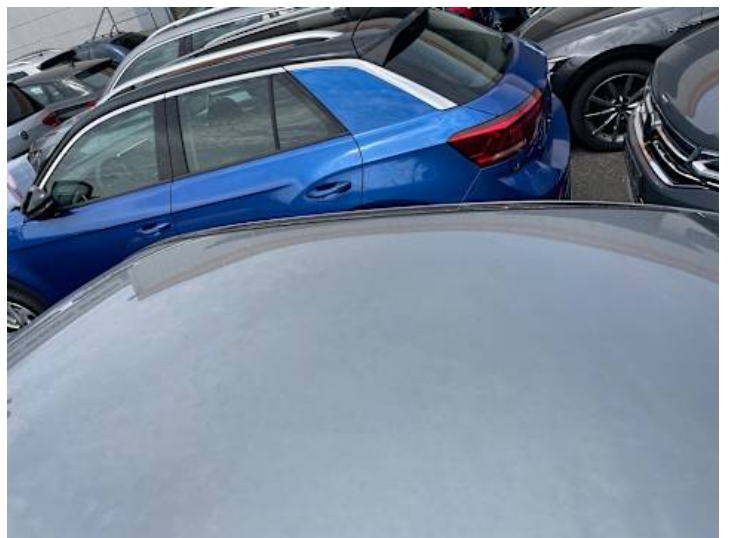
Dach (Delle, Lackschaden)

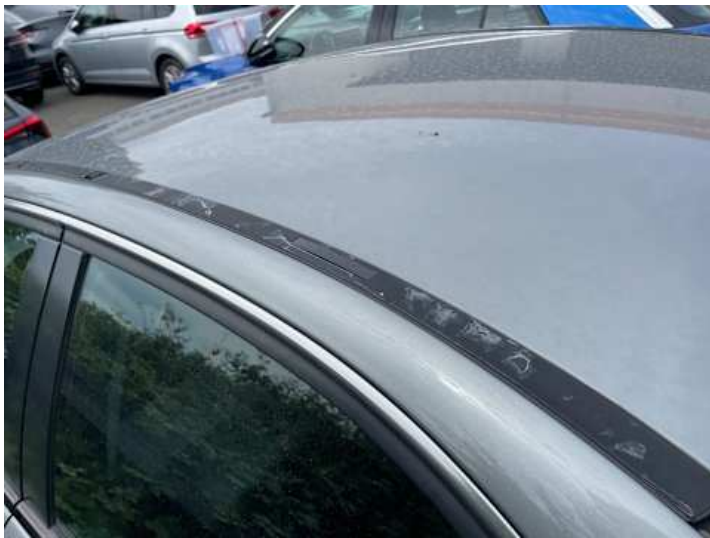
Dach (Delle, Lackschaden)

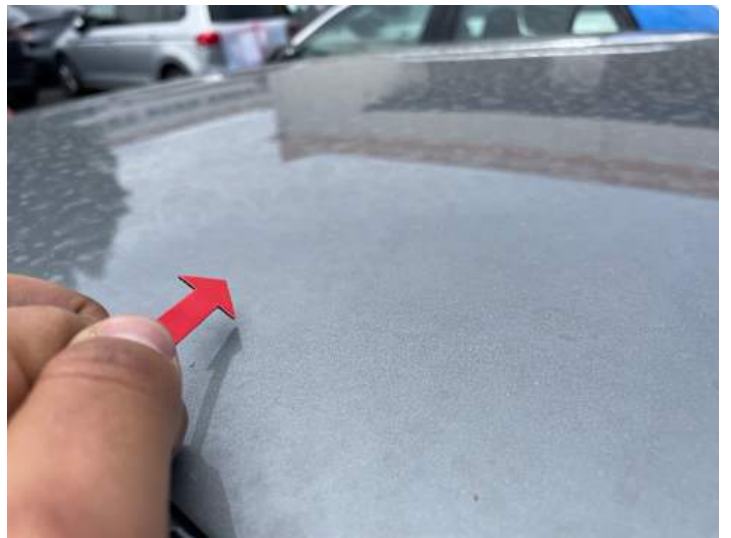
Dach (Delle, Lackschaden)

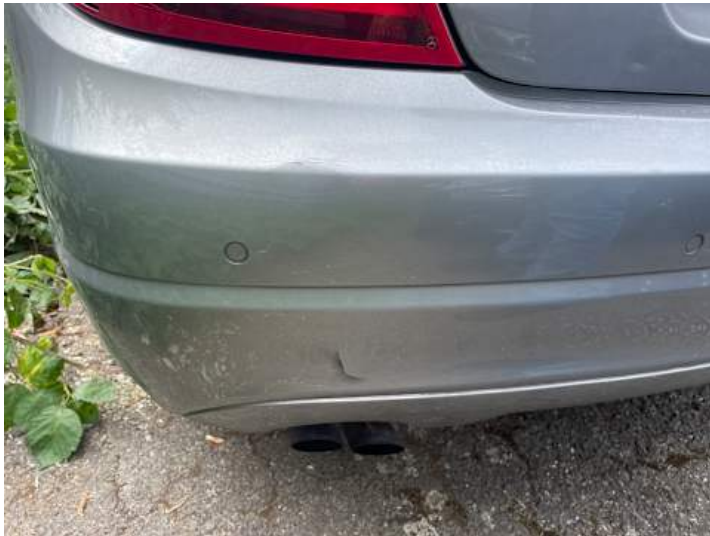
Stoßstange hinten (Riss/Bruch)

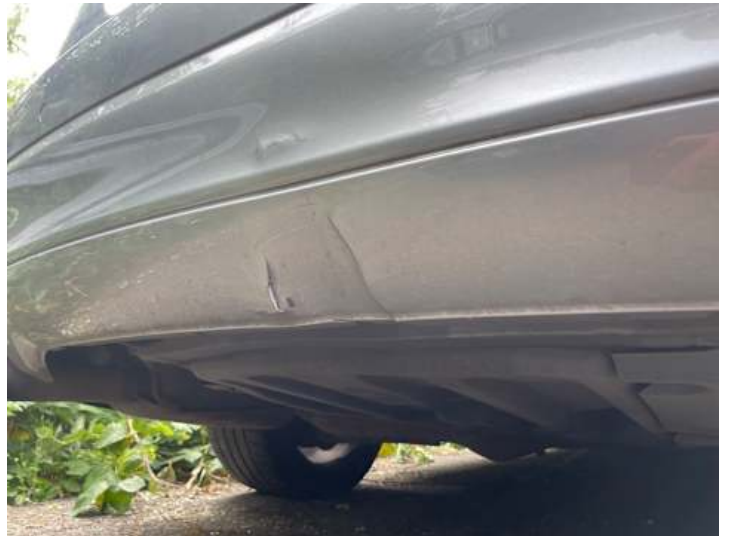
Stoßstange hinten (Riss/Bruch)

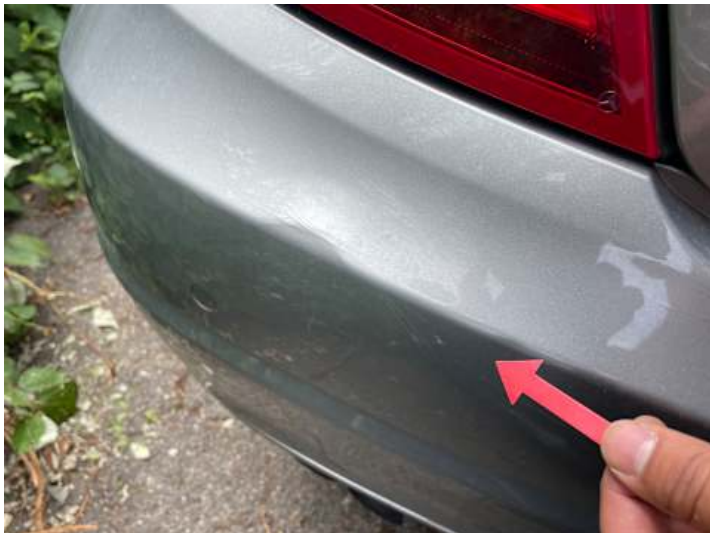
Stoßstange hinten (Riss/Bruch)

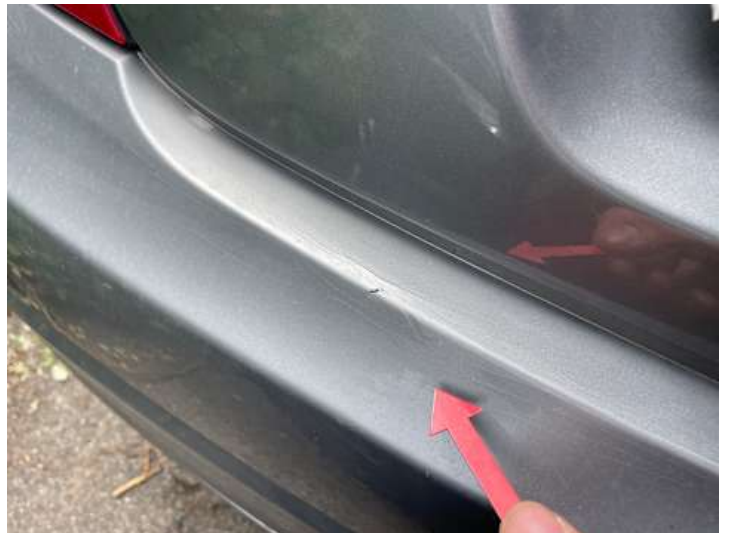
Stoßstange hinten (Riss/Bruch)

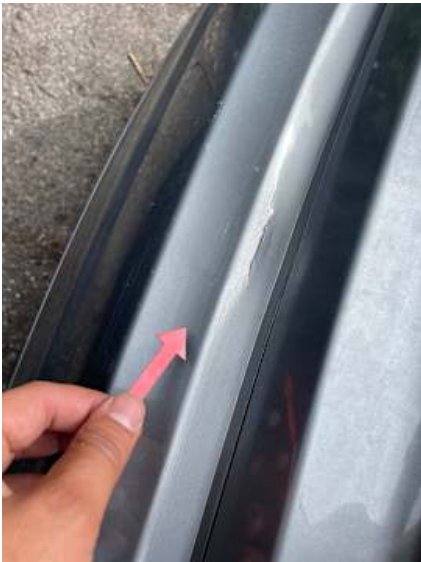
Stoßstange hinten (Riss/Bruch)

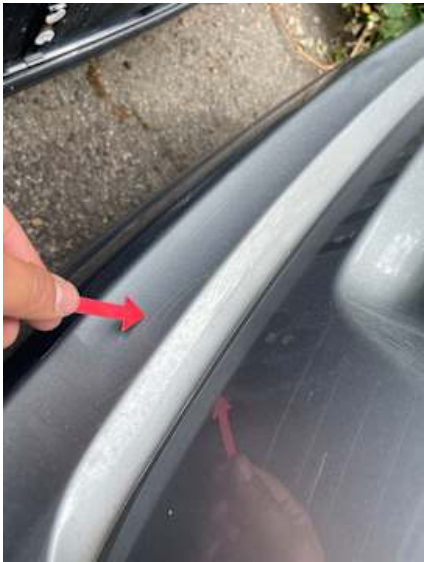
Stoßstange hinten (Riss/Bruch)

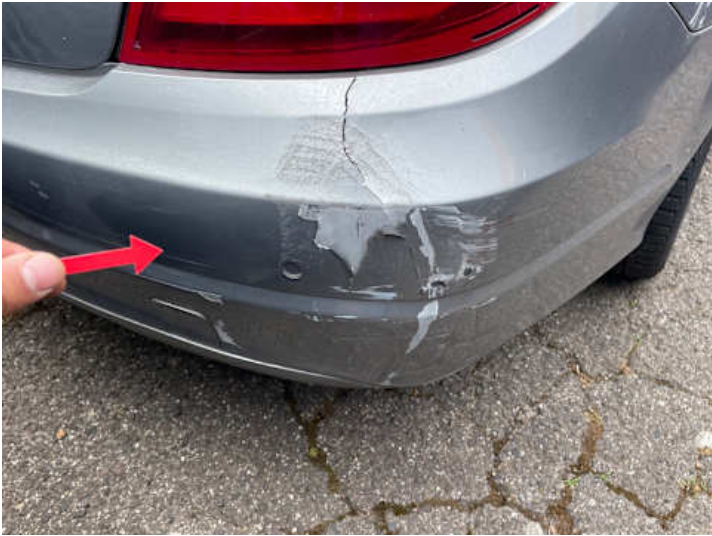
Stoßstange hinten (Riss/Bruch)

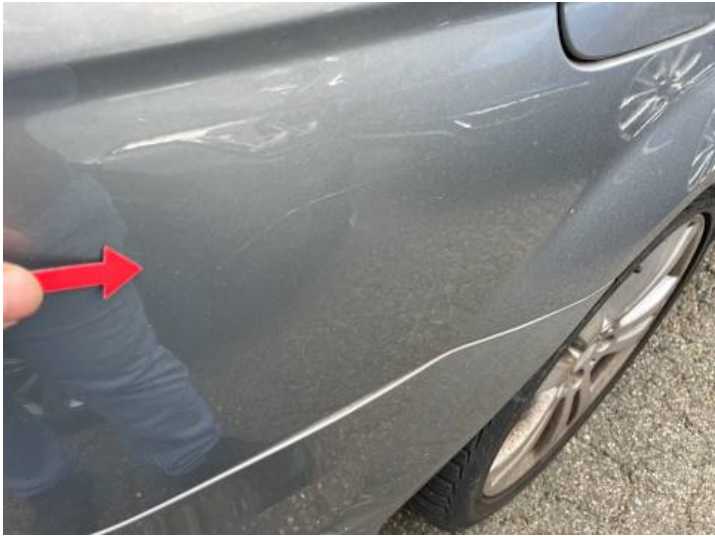
Seitenteil hinten rechts (Delle, Kratzer)

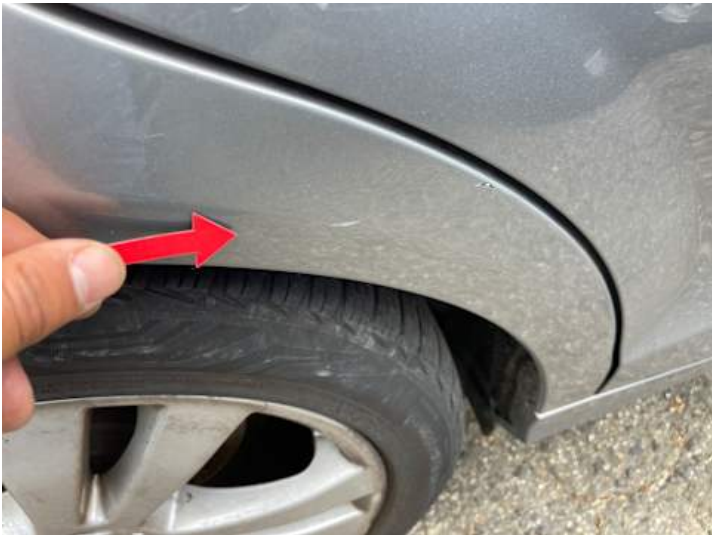
Seitenteil hinten rechts (Delle, Kratzer)

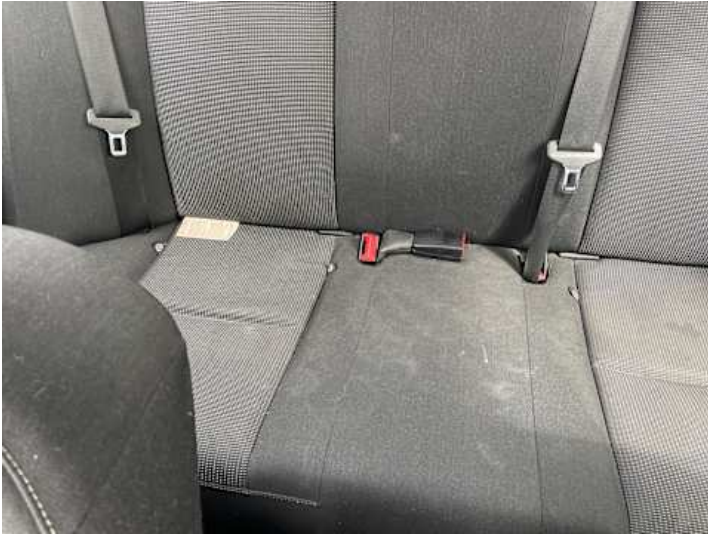
Innenraum (Verschmutzung)

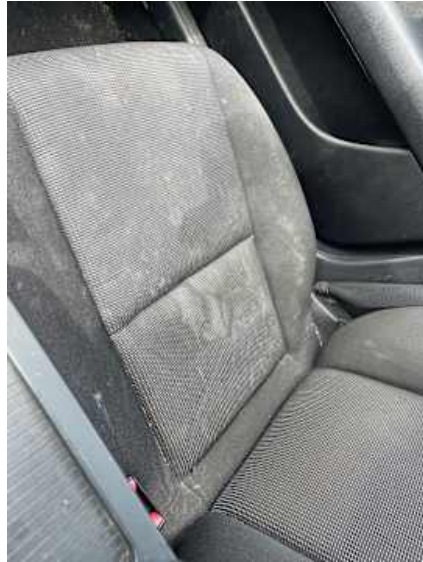
Innenraum (Verschmutzung)

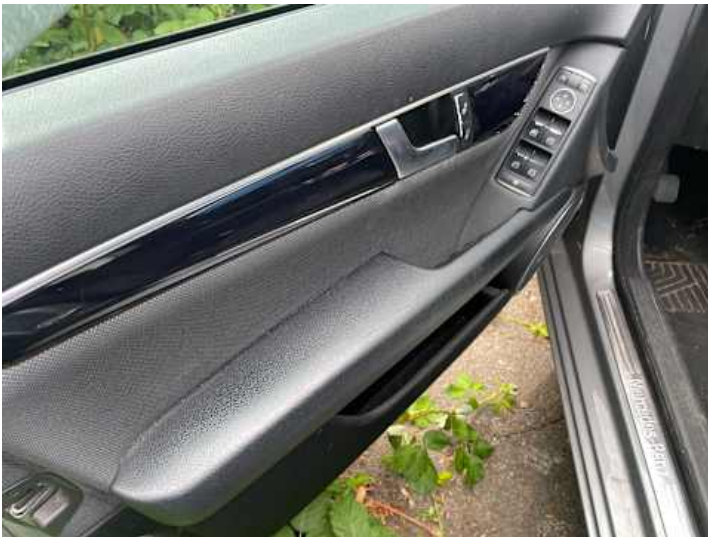
Innenraum (Verschmutzung)

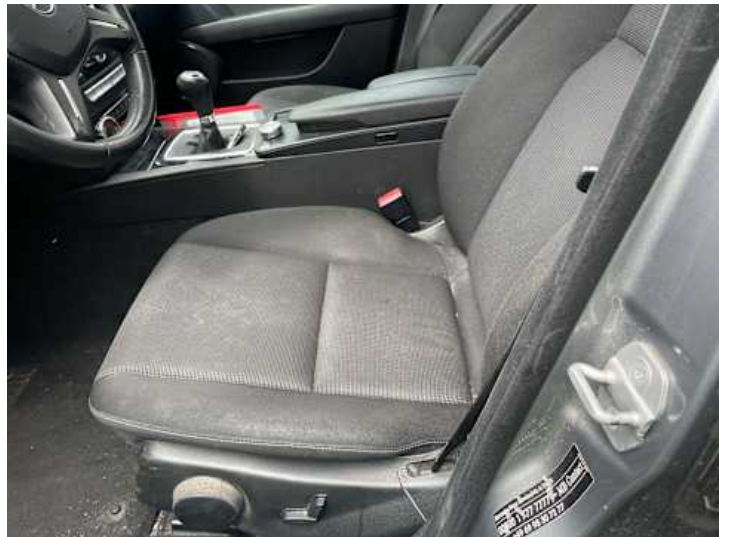
Innenraum (Verschmutzung)

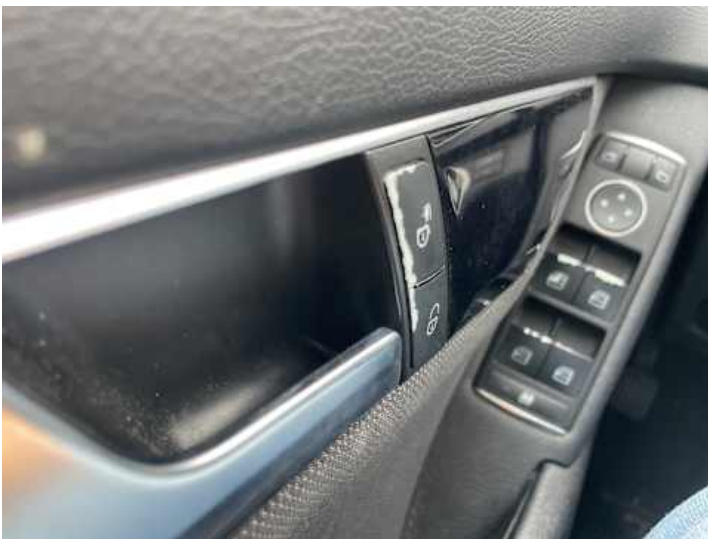
Innenraum (Diverse Schäden)

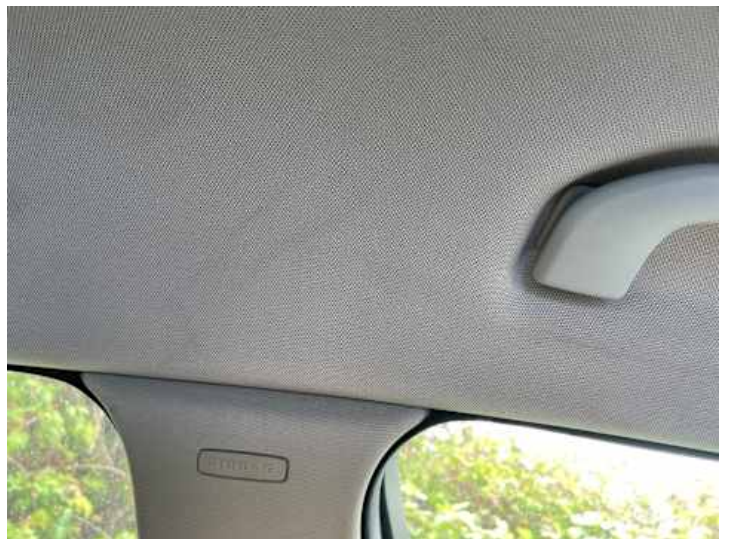
Innenraum (Diverse Schäden)

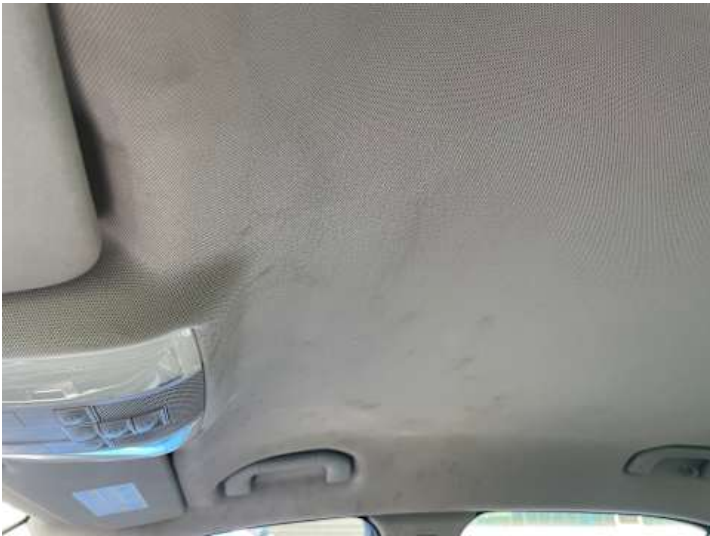
Innenraum (Diverse Schäden)

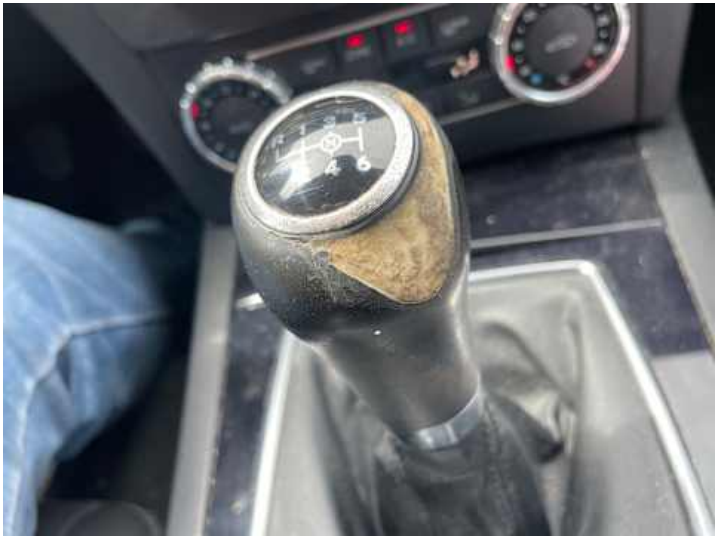
Innenraum (Diverse Schäden)

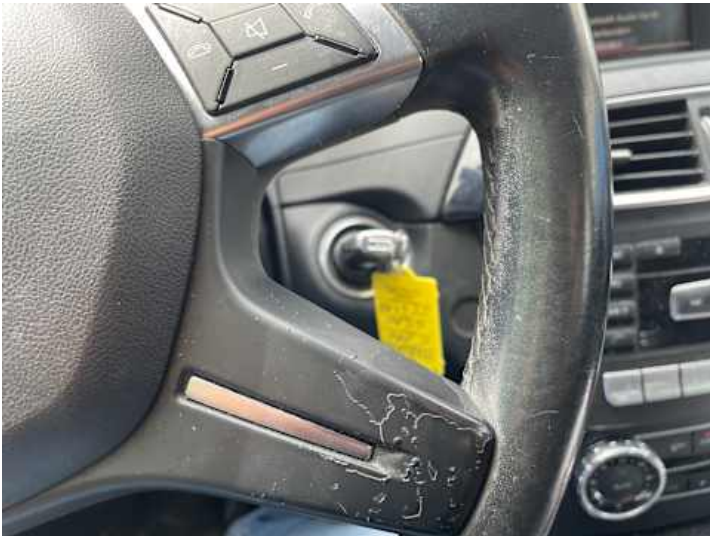
Innenraum (Diverse Schäden)
