## Opel Astra Ultimate Start/Stop

EZ 06/2021 | Limousine | Diesel | Automatikgetriebe | 174.706km  
Besteuerung: Regelbesteuert (Deutschland)  
Fahrzeugstandort: 28\*\*\*  
Fahrzeug aufgenommen am: 06.08.2026

# Hinweise zum Zustandsbericht

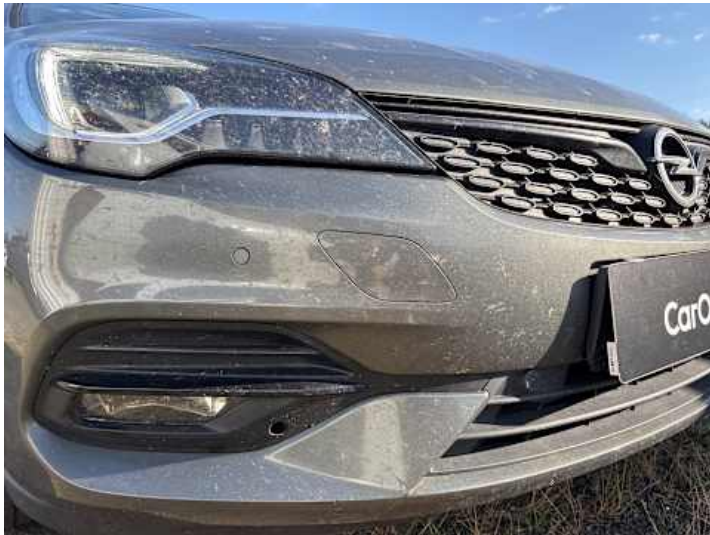
Stoßstange vorne (Steinschlag)

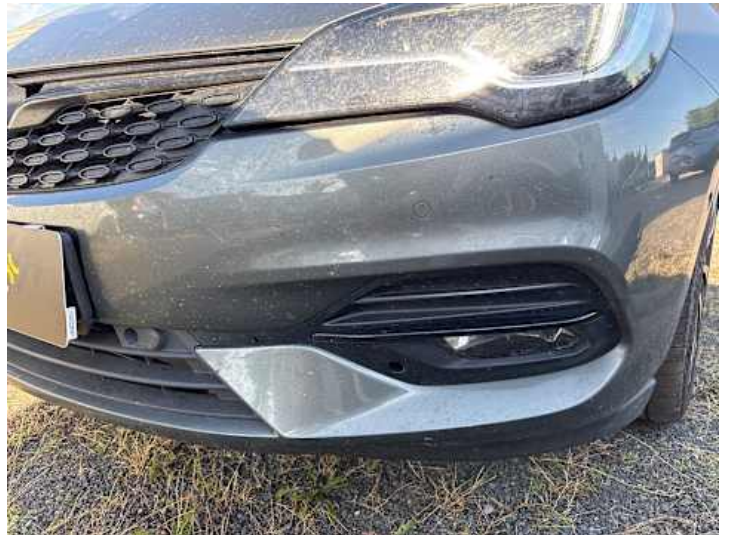
Stoßstange vorne (Steinschlag)

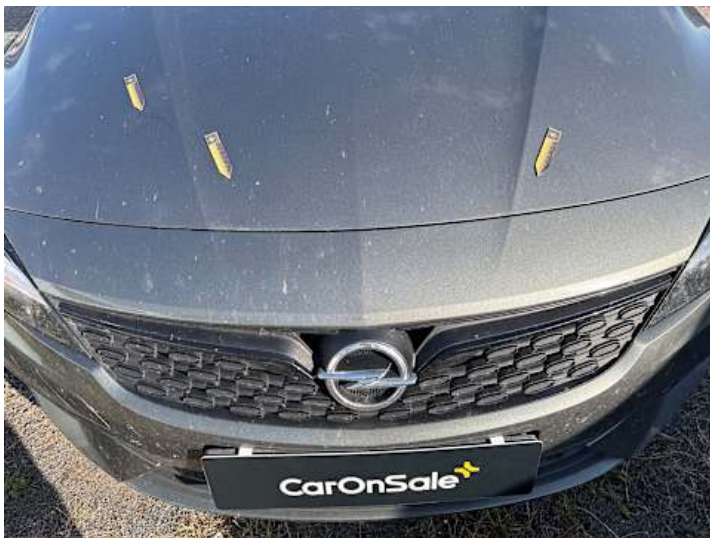
Motorhaube (Steinschlag)

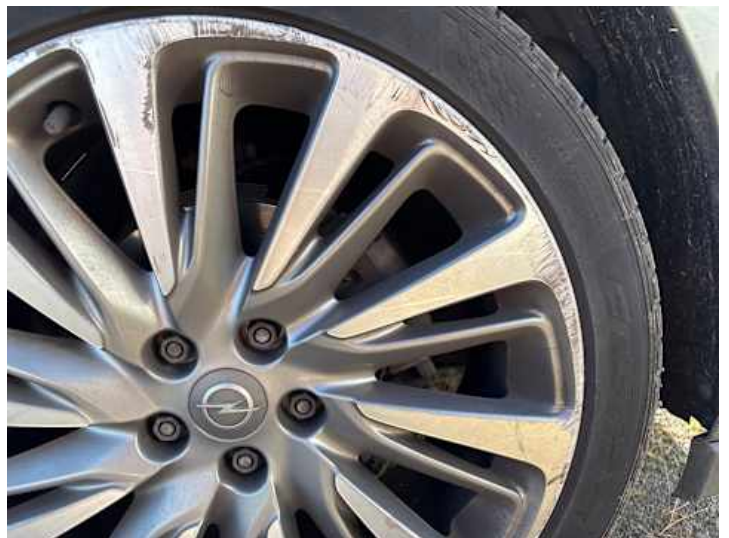
Rad (Kratzer, Kerben)

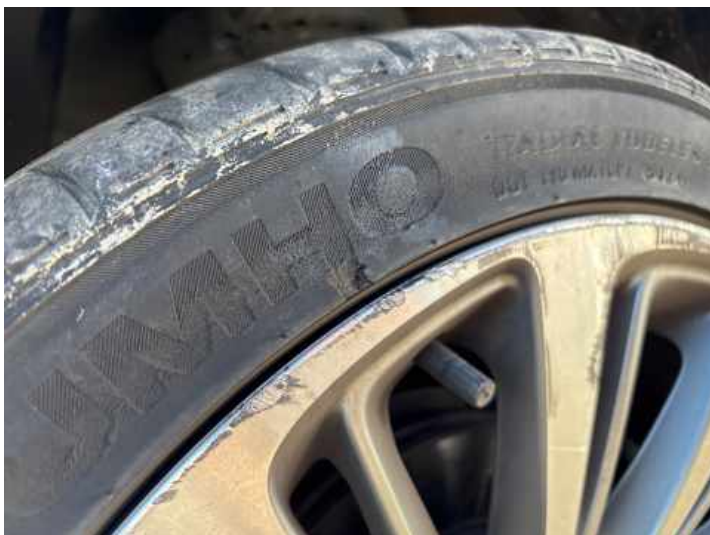
Rad (Kratzer, Kerben)

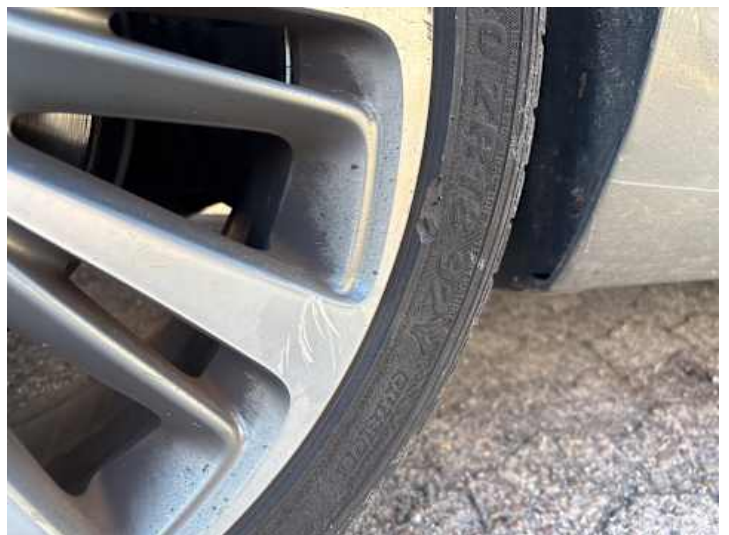
Rad (Kerben, Kratzer)

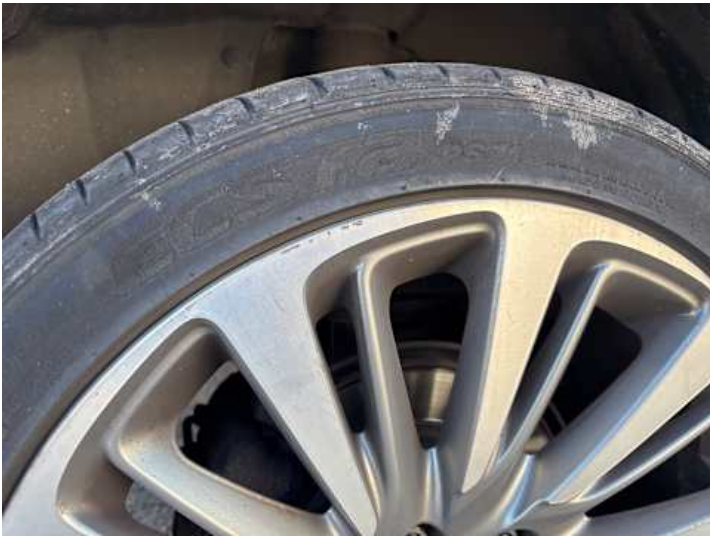
Rad (Kerben, Kratzer)

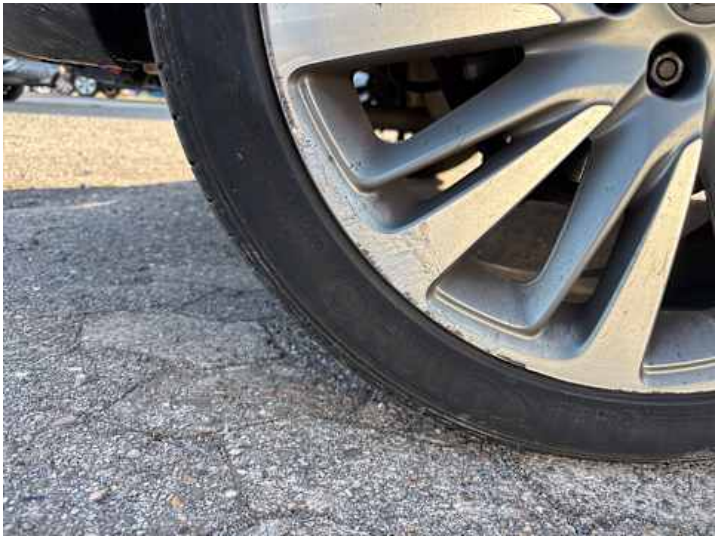
Rad (Kerben, Kratzer)

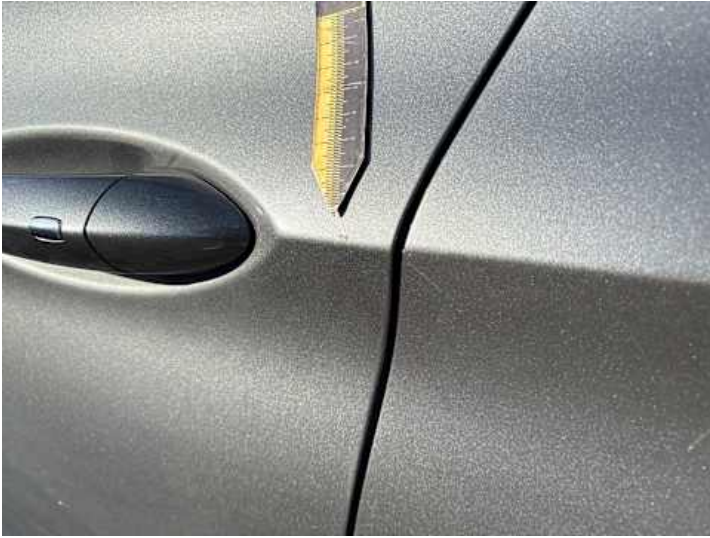
Fahrtür (Lackschaden)

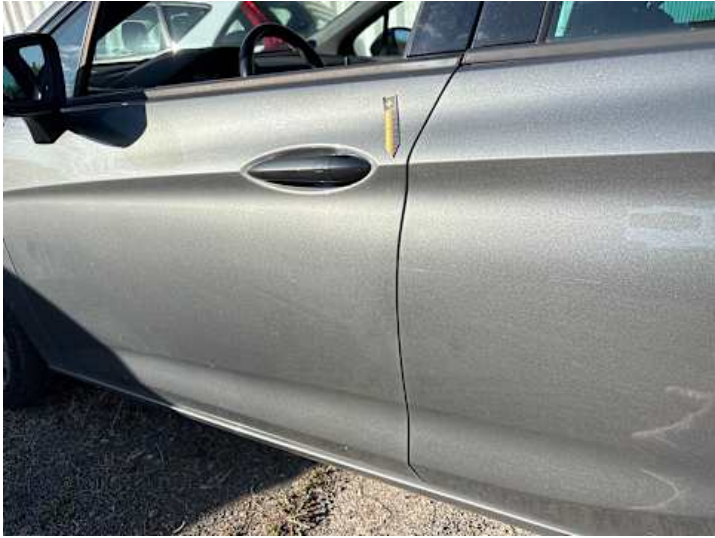
Fahrtür (Lackschaden)

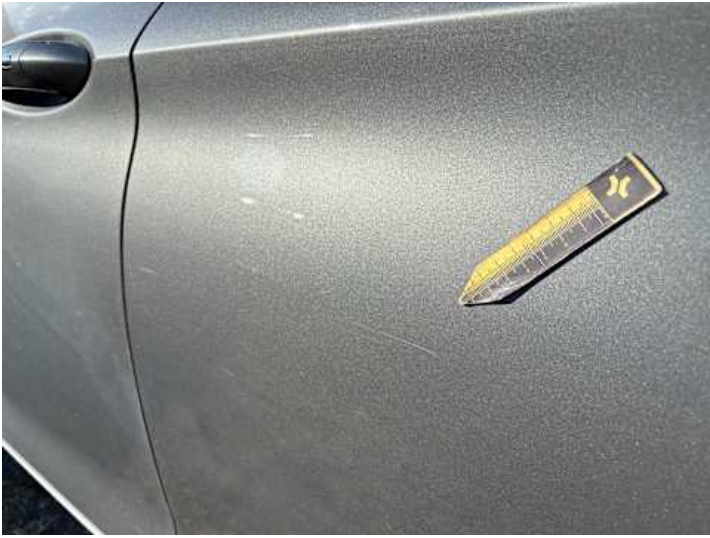
Türe hinten links (Kratzer)

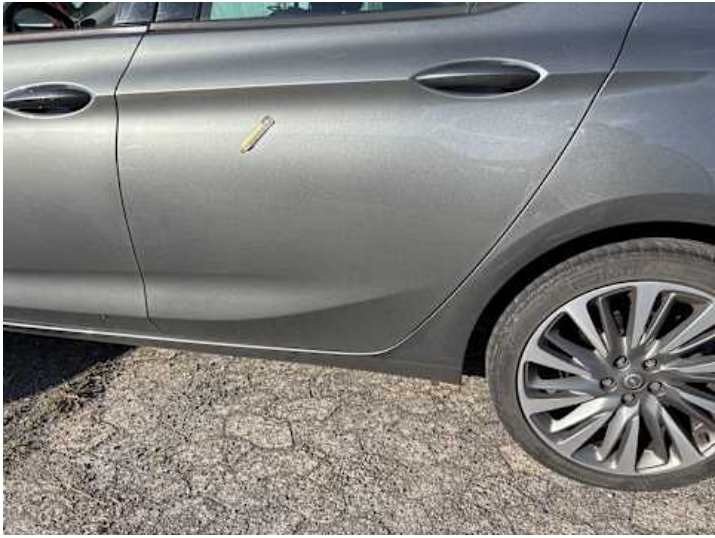
Türe hinten links (Kratzer)

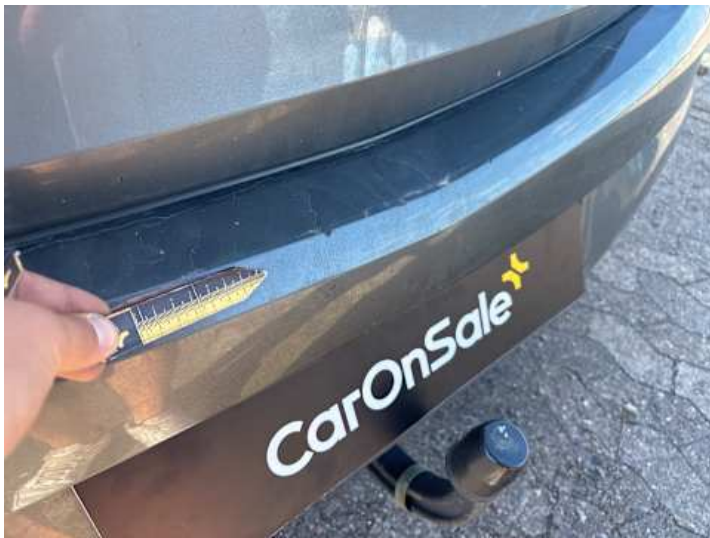
Stoßstange hinten (Lackschaden, Kratzer)

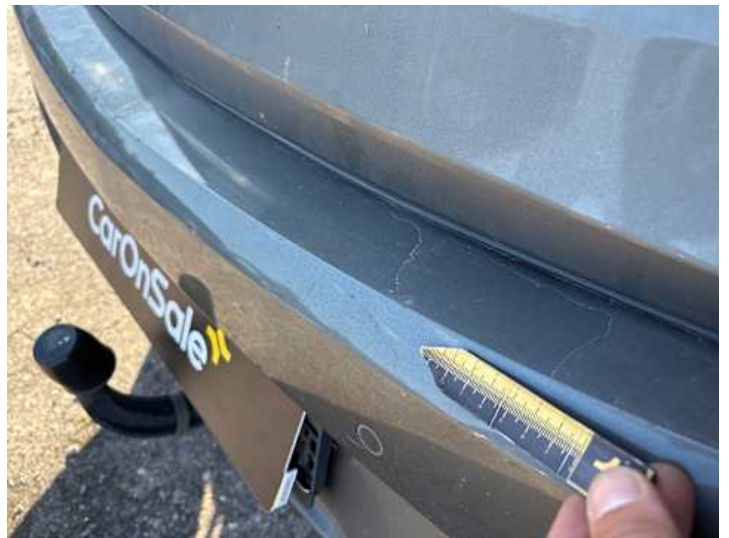
Stoßstange hinten (Lackschaden, Kratzer)

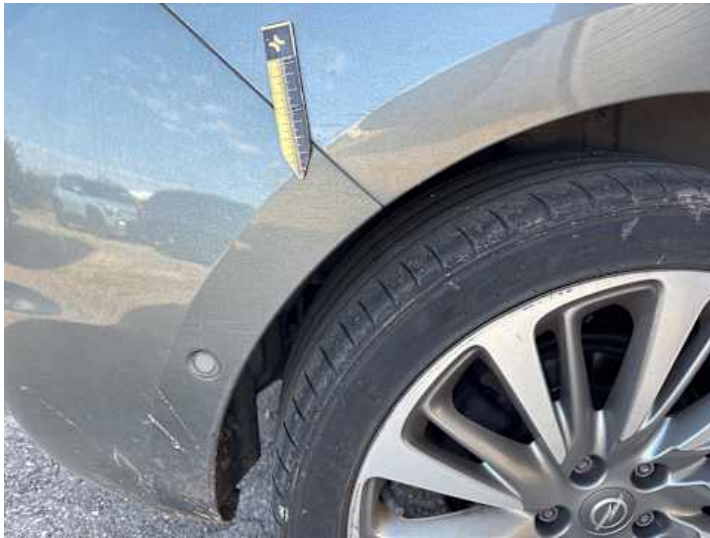
Stoßstange hinten (Lackschaden, Kratzer)

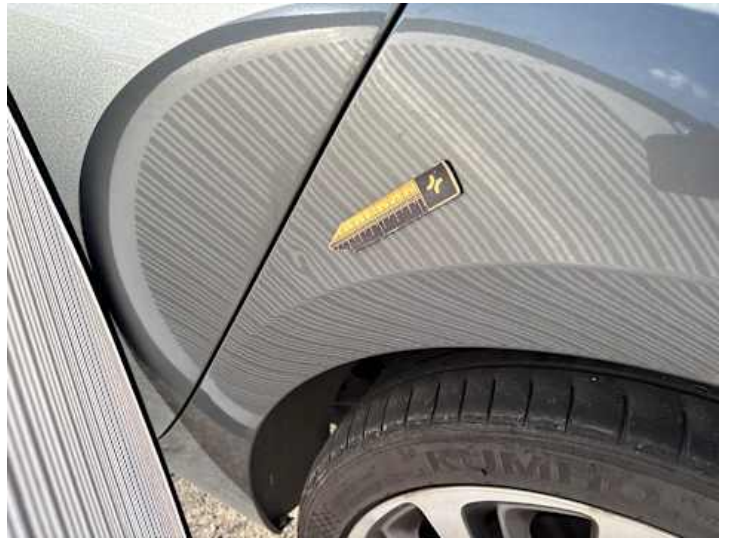
Seitenteil hinten links (Lackschaden, Delle)

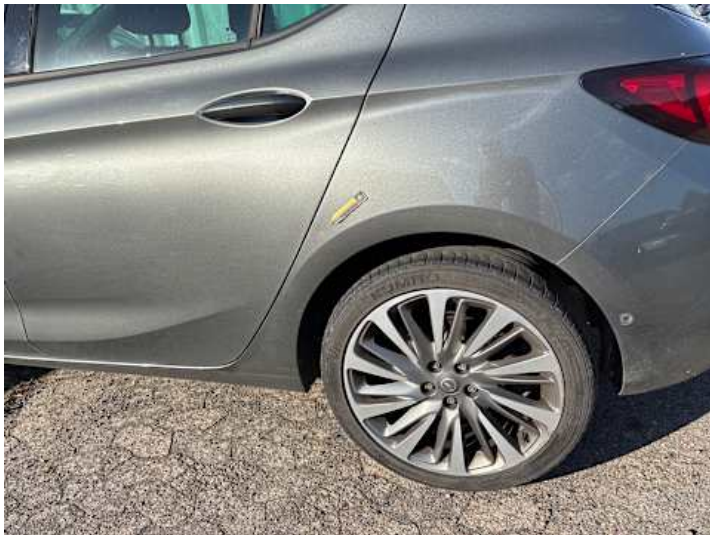
Seitenteil hinten links (Lackschaden, Delle)

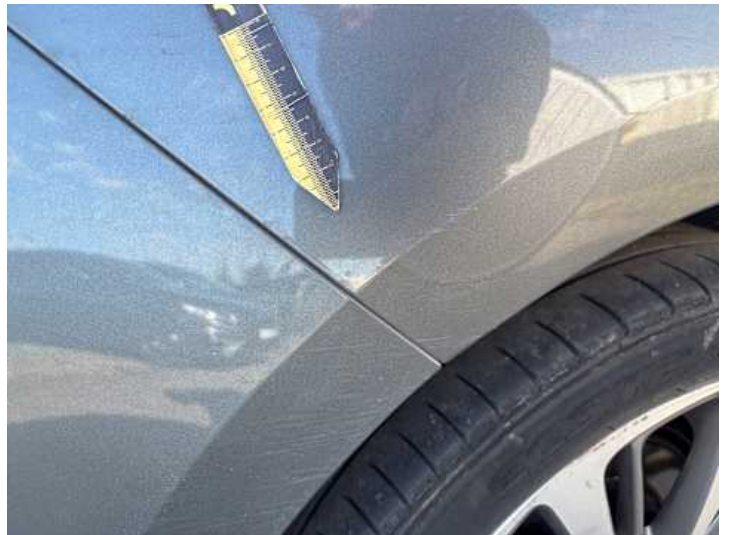
Seitenteil hinten rechts (Lackschaden, Kratzer)

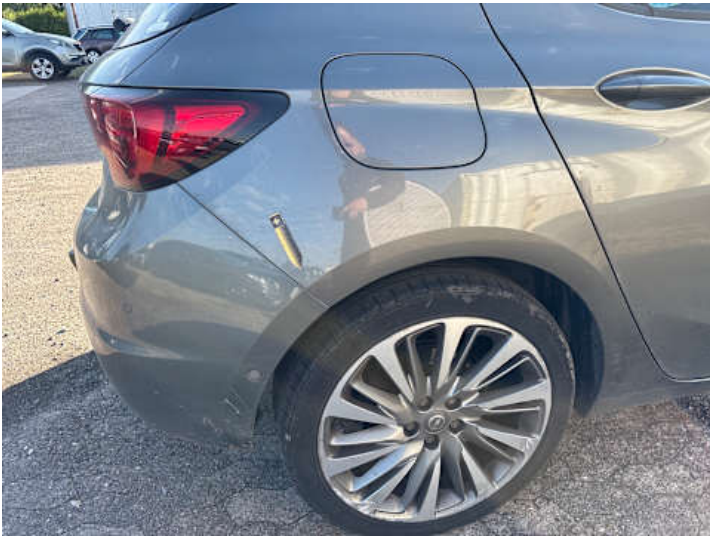
Seitenteil hinten rechts (Lackschaden, Kratzer)

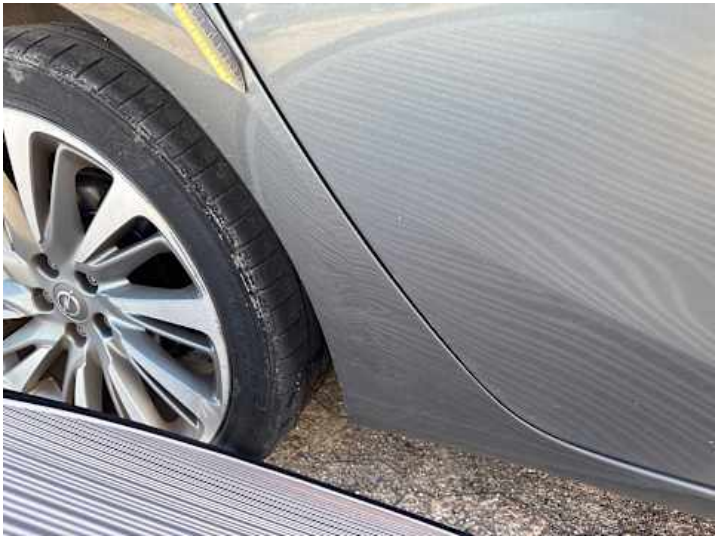
Seitenteil hinten rechts (Lackschaden, Verformung)

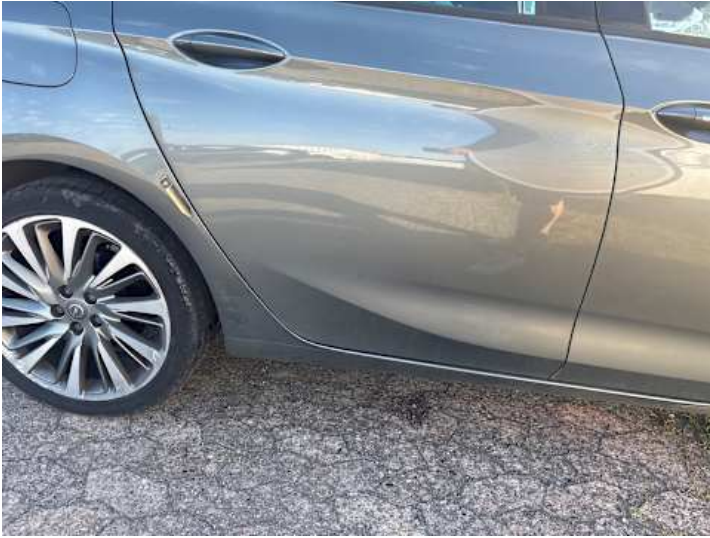
Seitenteil hinten rechts (Lackschaden, Verformung)

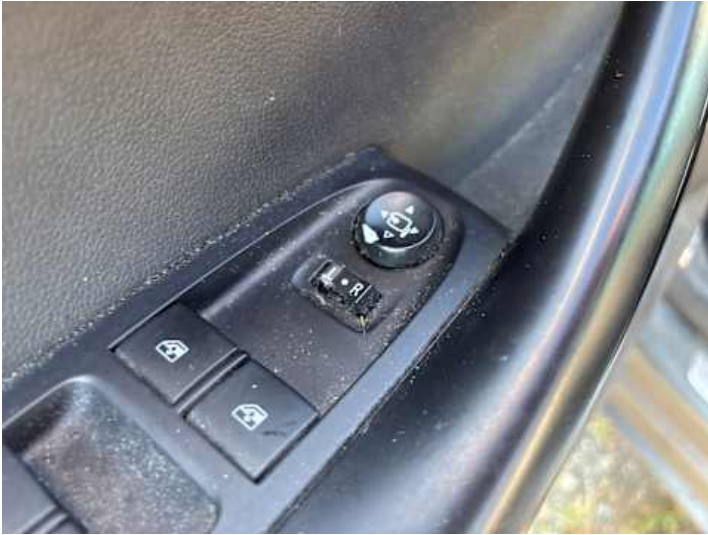
Innenraum (Verschleiß)

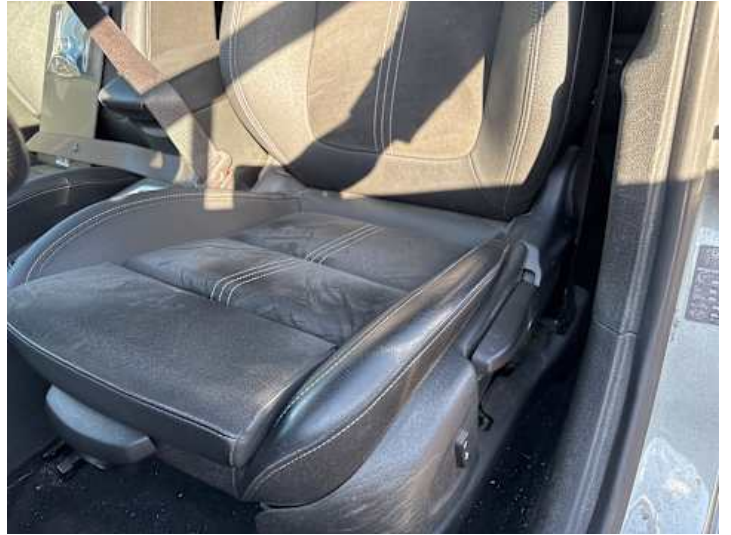
Innenraum (Verschleiß)

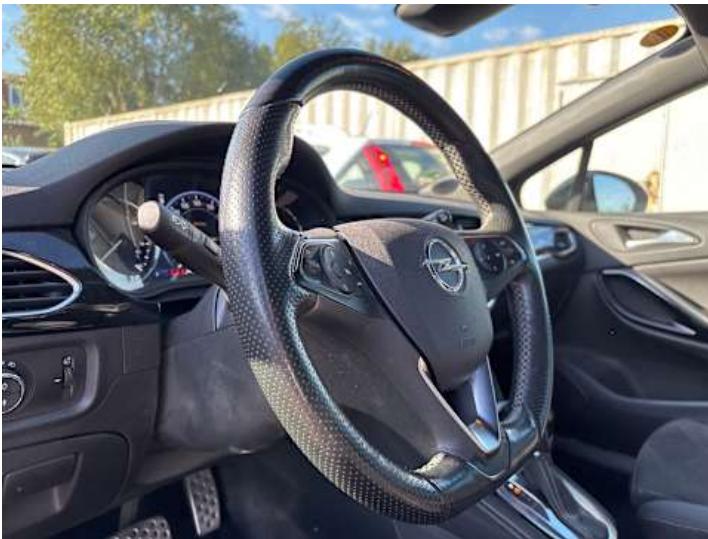
Innenraum (Verschleiß)
