## Honda Civic 1.6 i-DTEC Elegance

EZ 05/2016 | Limousine | Diesel | Schaltgetriebe | 223.598km  
Besteuerung: Differenzbesteuert (§24 UStG)  
Fahrzeugstandort: 86\*\*\*  
Fahrzeug aufgenommen am: 31.07.2026

# Hinweise zum Zustandsbericht

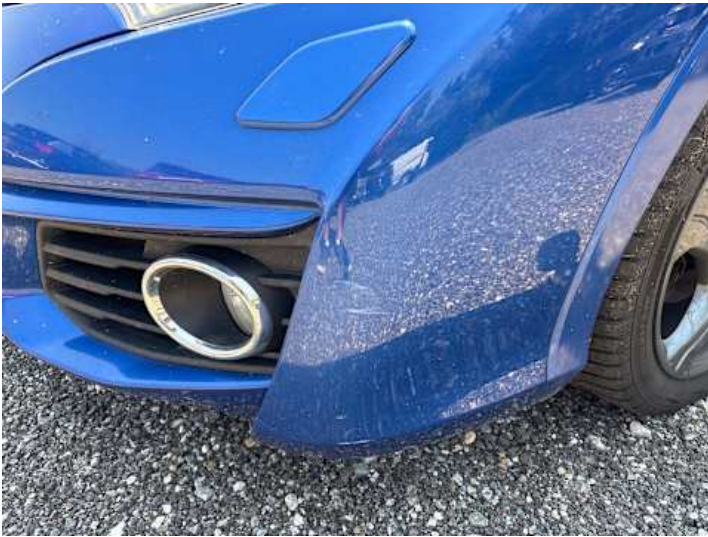
Stoßstange vorne (Kratzer, Lackschaden)

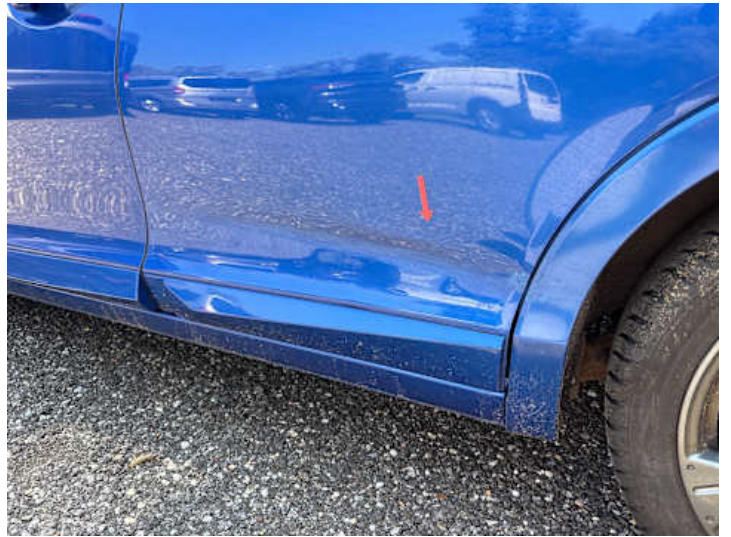
Türe hinten links (Verformung, Kratzer, Lackschaden)

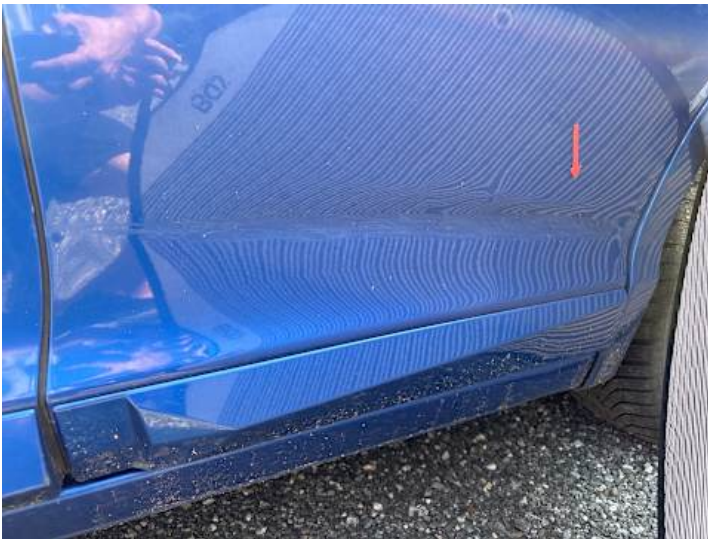
Türe hinten links (Verformung, Kratzer, Lackschaden)

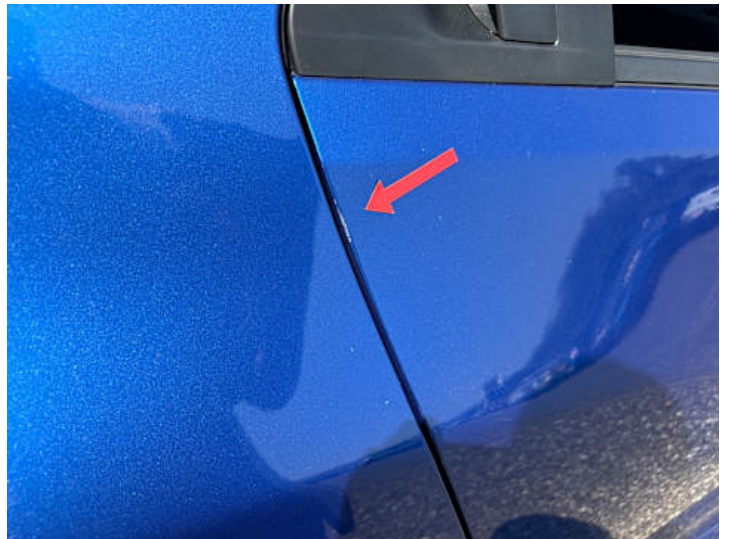
Türe hinten rechts (Lackschaden)

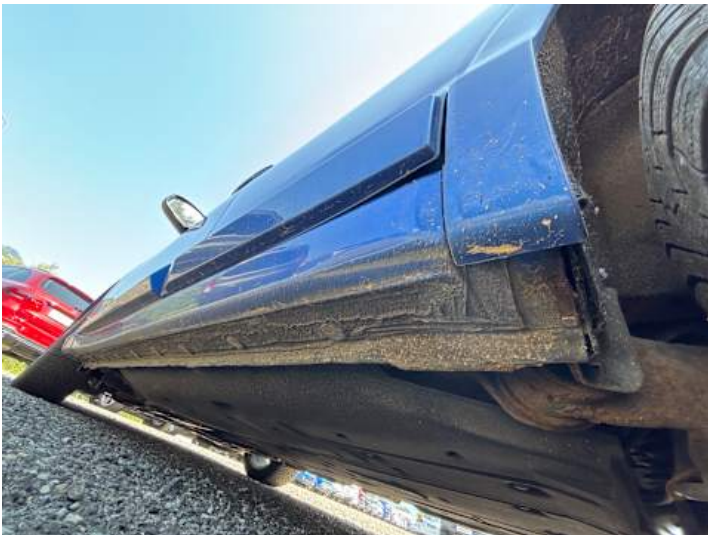
Schweller links (Rost)

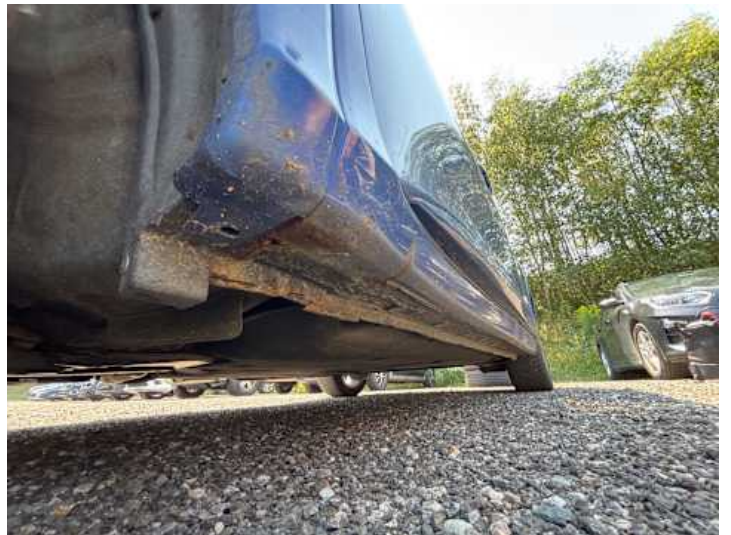
Schweller links (Rost)

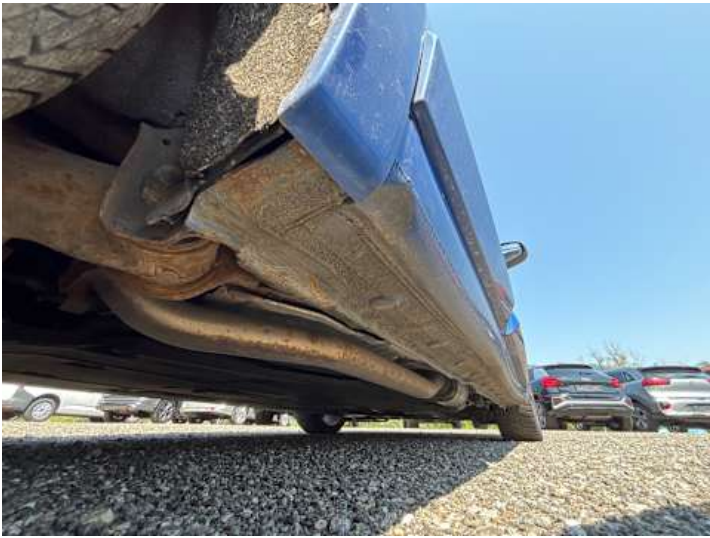
Schweller rechts (Rost)

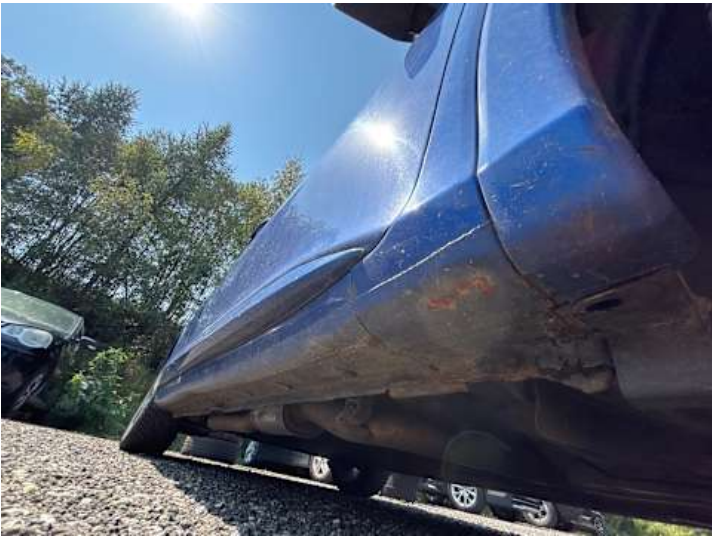
Schweller rechts (Rost)

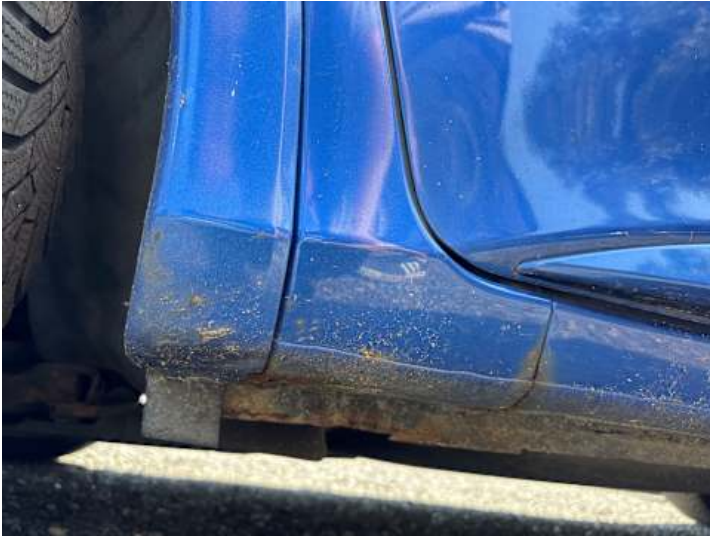
Kotflügel vorne links (Rost)

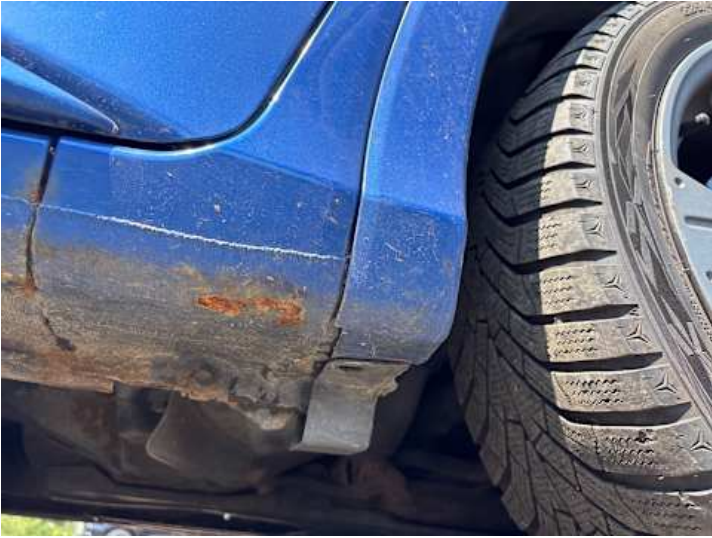
Kotflügel vorne rechts (Rost)

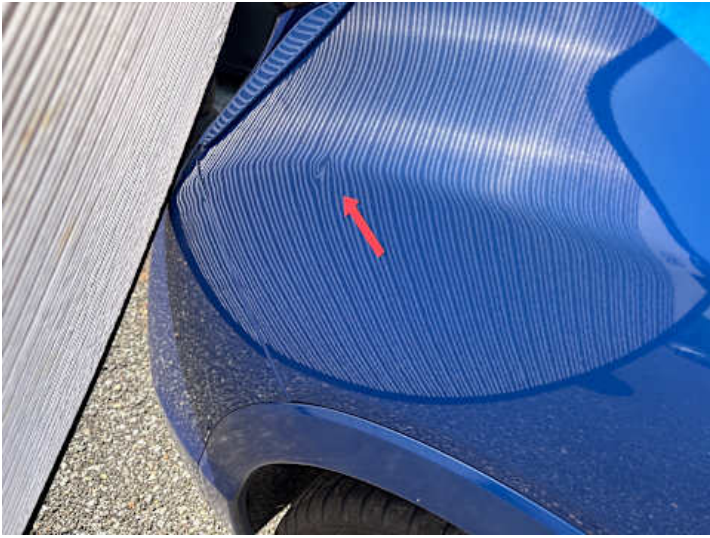
Seitenteil hinten rechts (Delle)

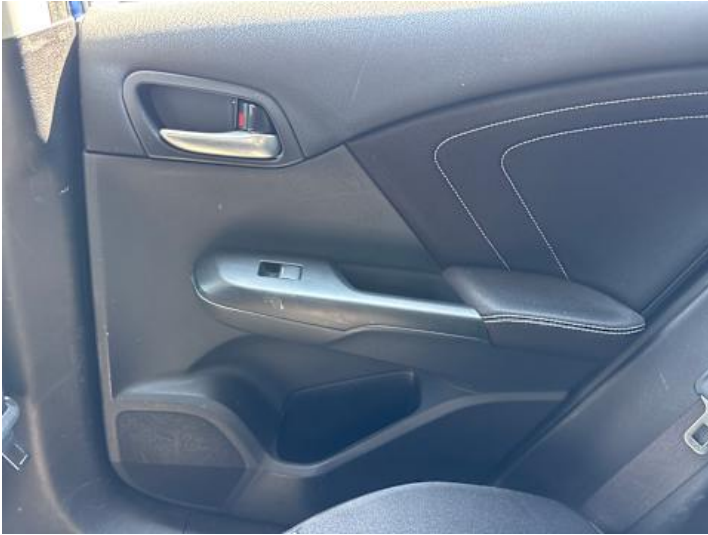
Innenraum (Verschleiß, Kratzer)

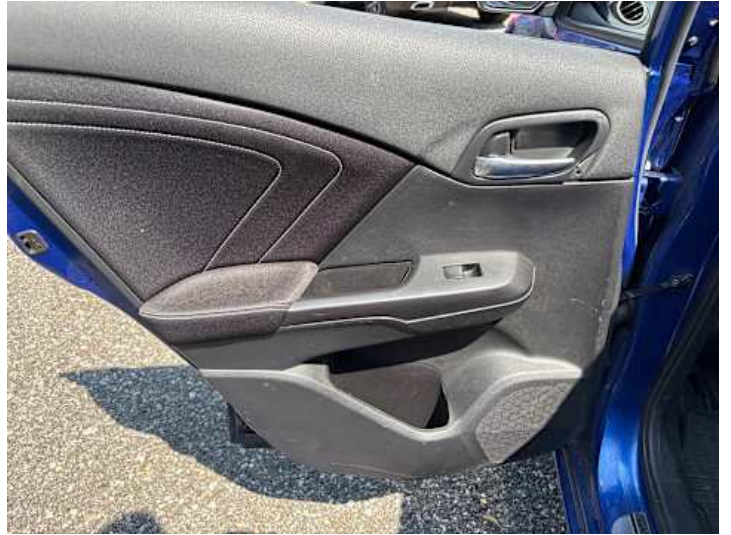
Innenraum (Verschleiß, Kratzer)
