## Seat Toledo Tempic

EZ 07/2003 | Limousine | Benzin | Schaltgetriebe | 130.367km  
Besteuerung: Differenzbesteuert (§25a UStG)  
Fahrzeugstandort: 08\*\*\*  
Fahrzeug aufgenommen am: 07.08.2026

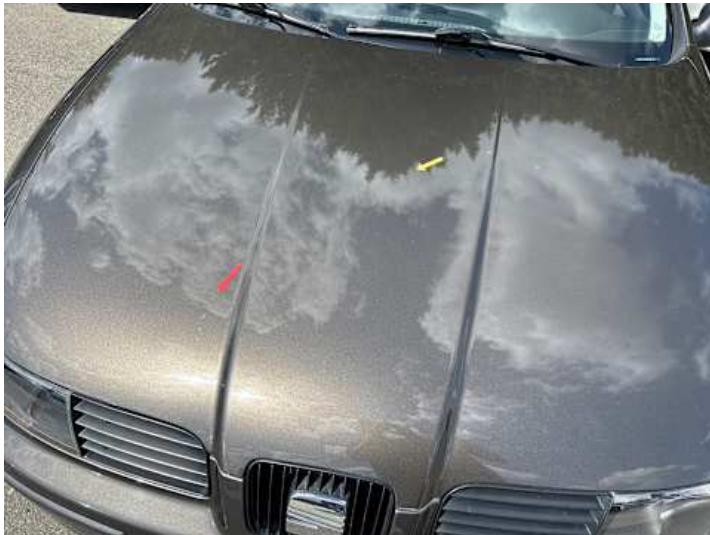
Motorhaube (Lackschaden)

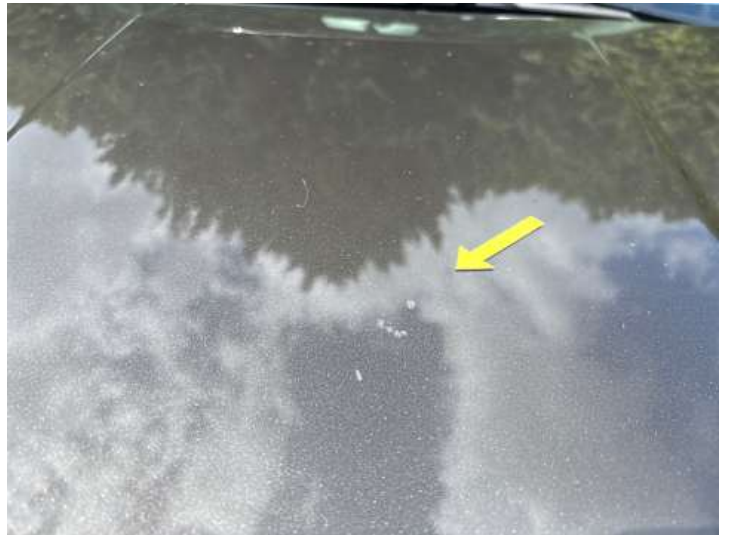
Motorhaube (Lackschaden)

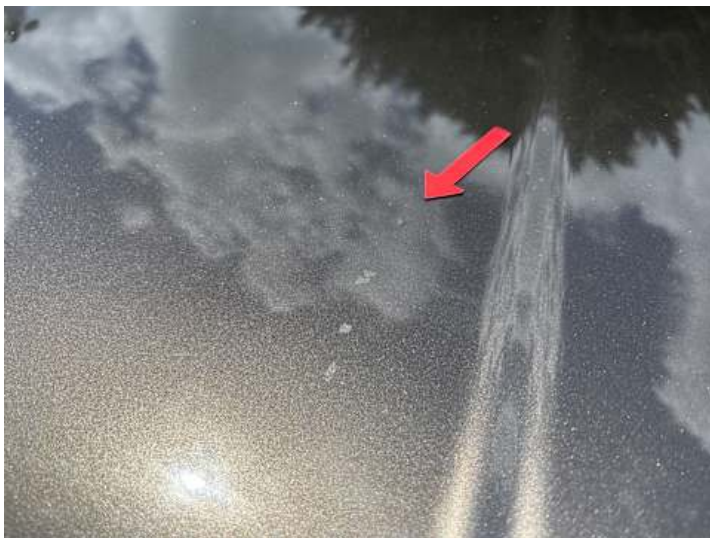
Motorhaube (Lackschaden)

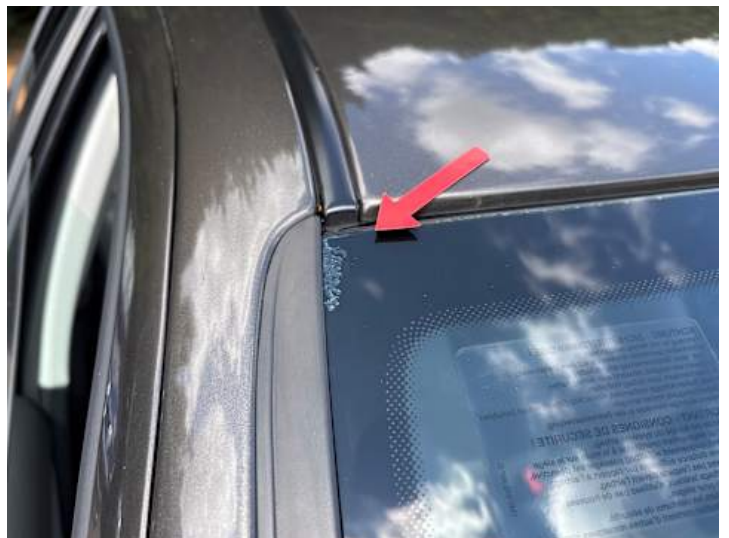
Windschutzscheibe (Anderer Schaden): Luftzieher

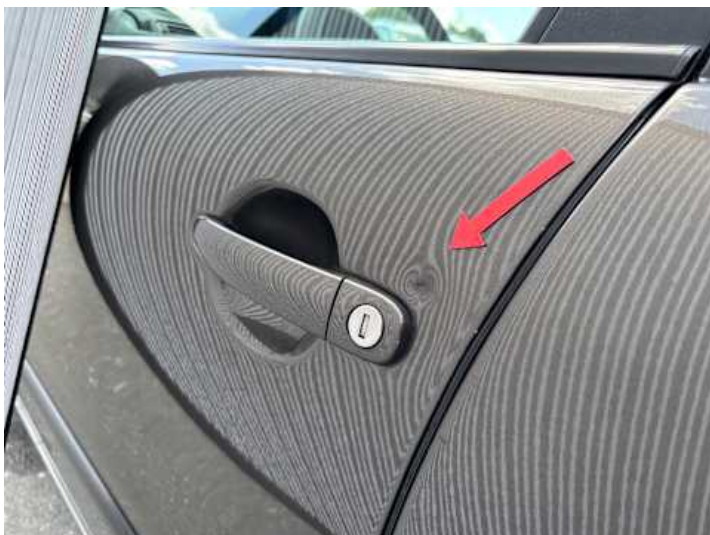
Fahrtür (Delle, Lackschaden)

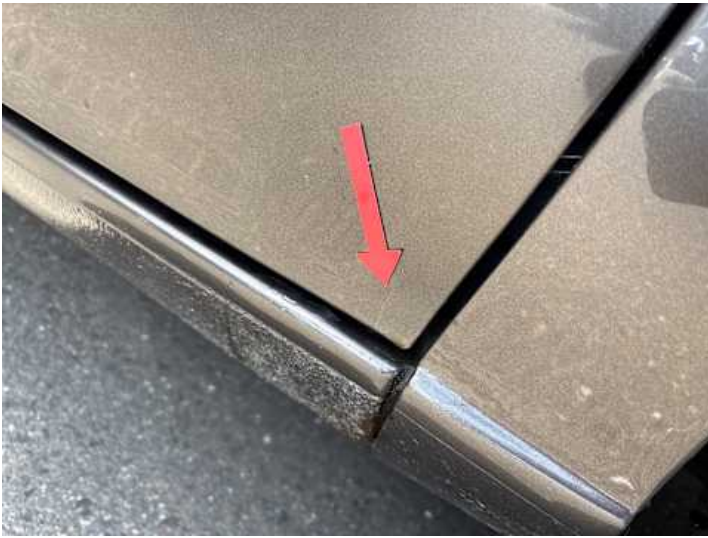
Beifahrertür (Rost)

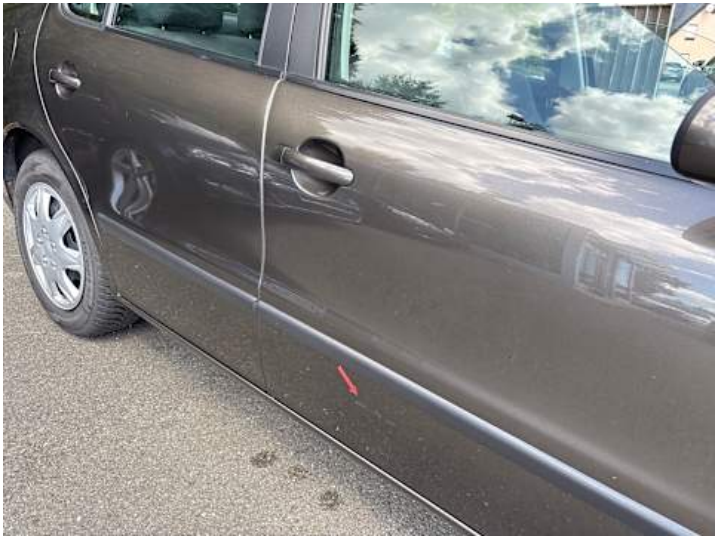
Beifahrertür (Lackschaden)

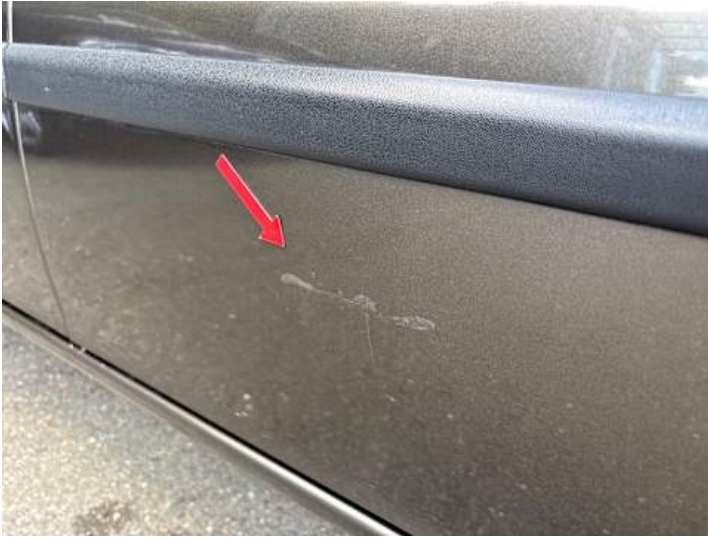
Beifahrertür (Lackschaden)

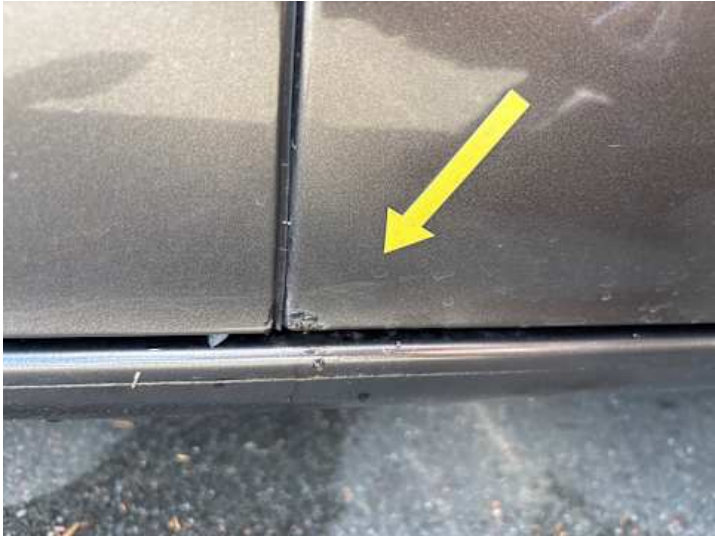
Türe hinten links (Rost)

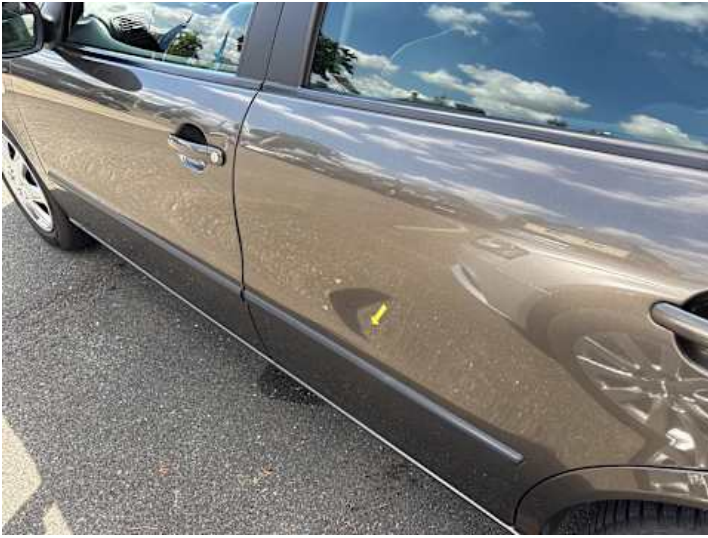
Türe hinten links (Lackschaden)

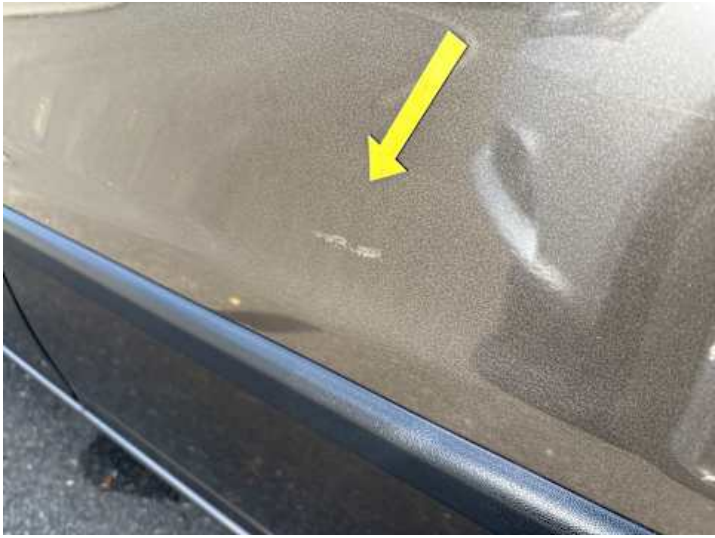
Türe hinten links (Lackschaden)

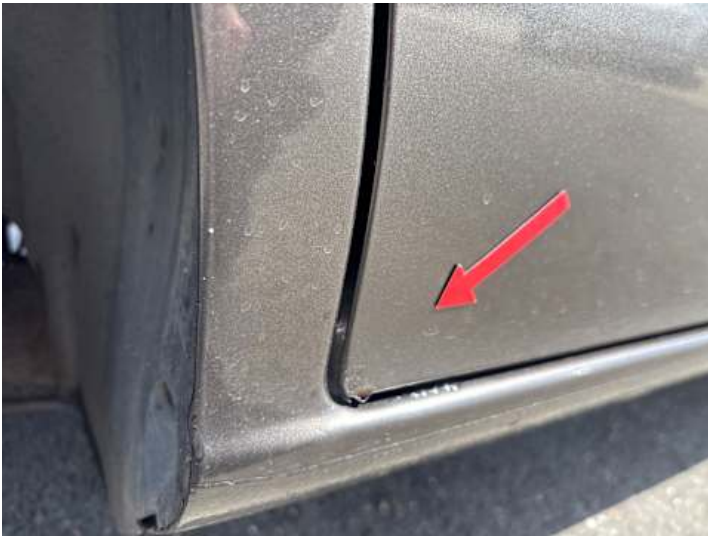
Türe hinten rechts (Rost)

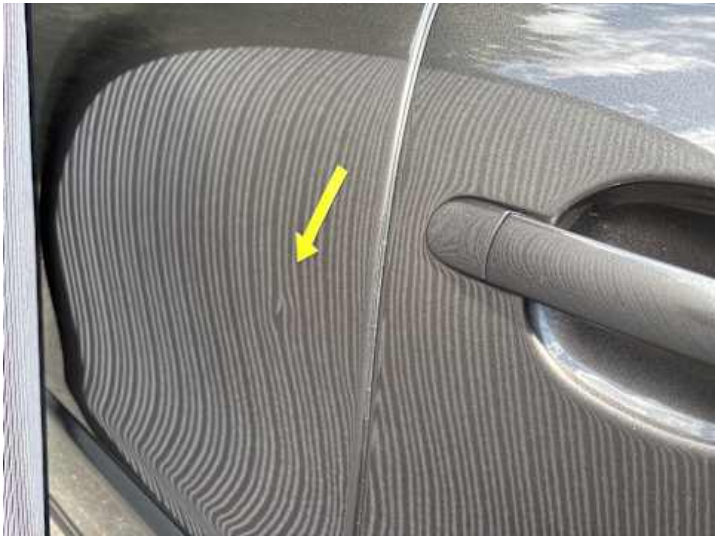
Türe hinten rechts (Delle)

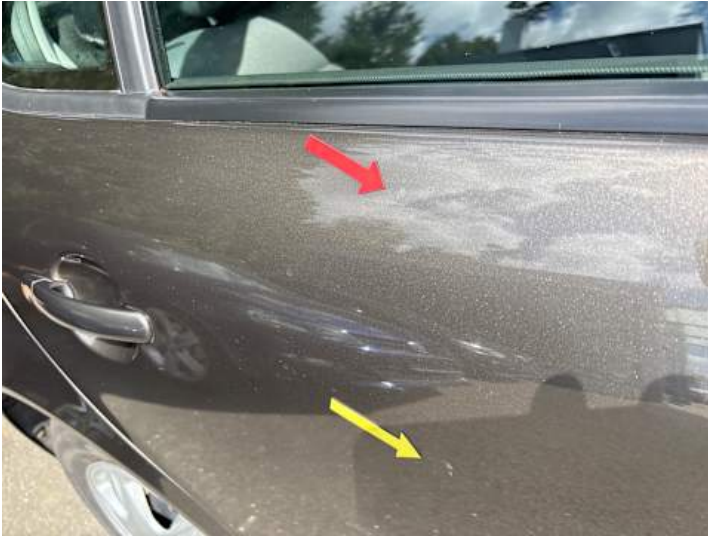
Türe hinten rechts (Lackschaden)

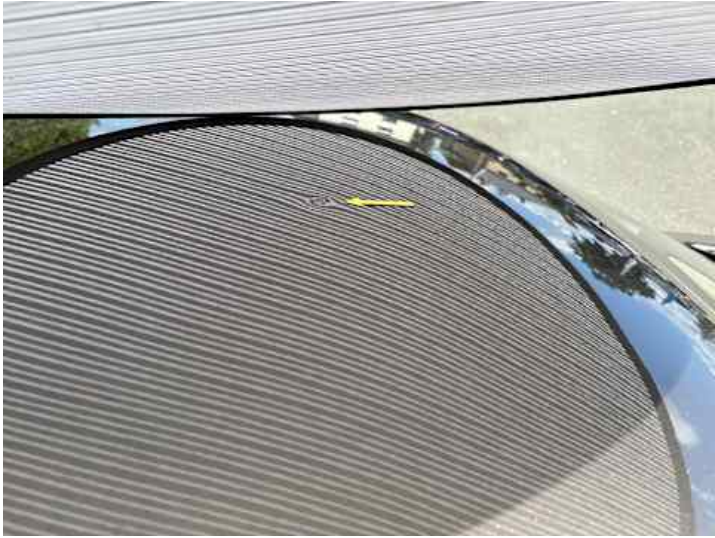
Dach (Delle)

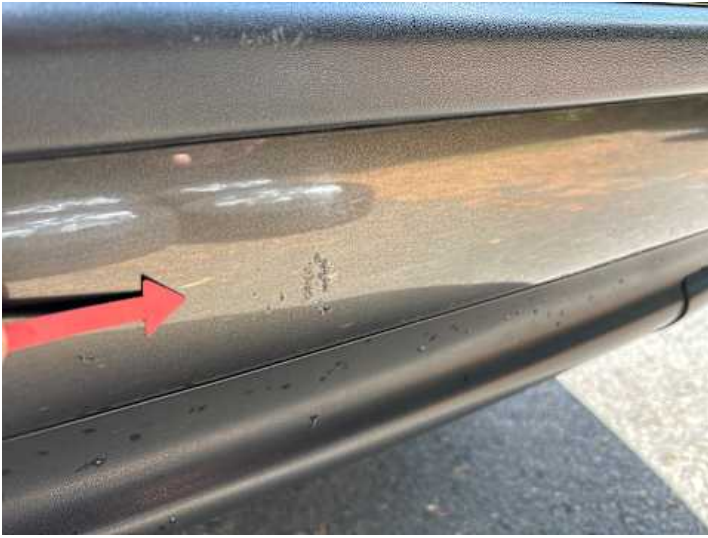
Stoßstange hinten (Unsachgemäß instand gesetzt, Lackschaden)

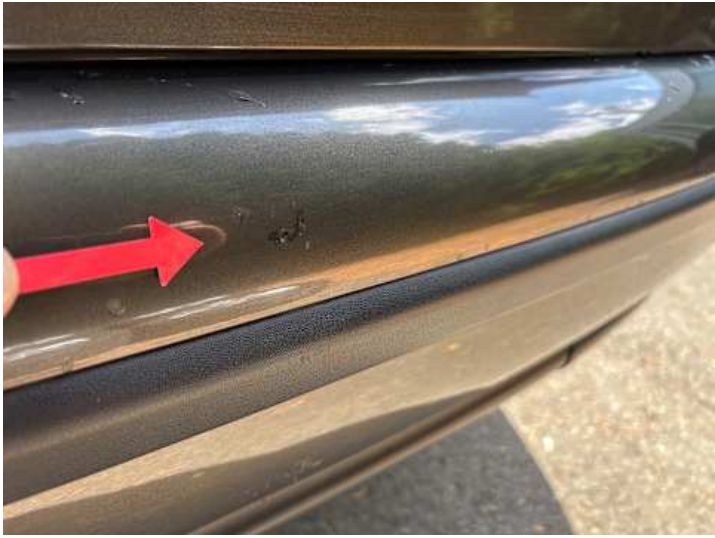
Stoßstange hinten (Unsachgemäß instand gesetzt, Lackschaden)

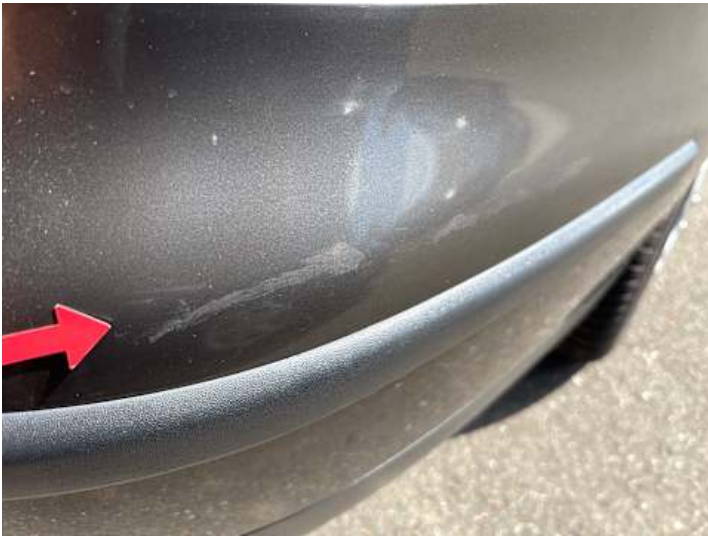
Stoßstange hinten (Lackschaden)

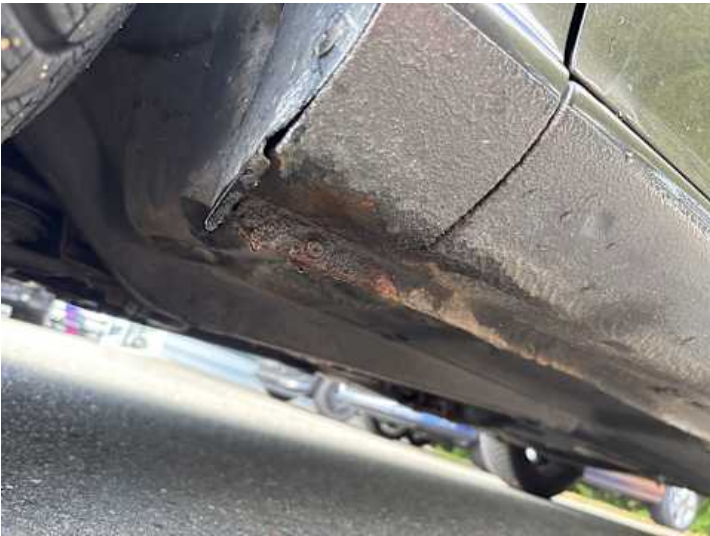
Schweller links (Rost)

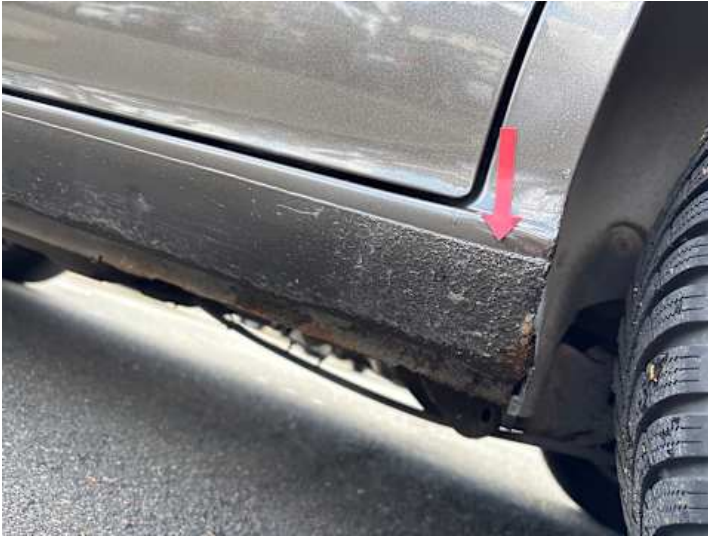
Schweller links (Rost)

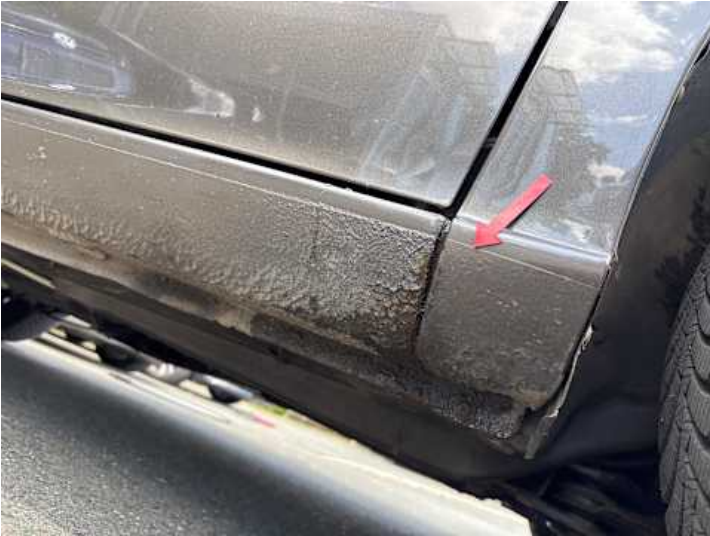
Schweller rechts (Rost)

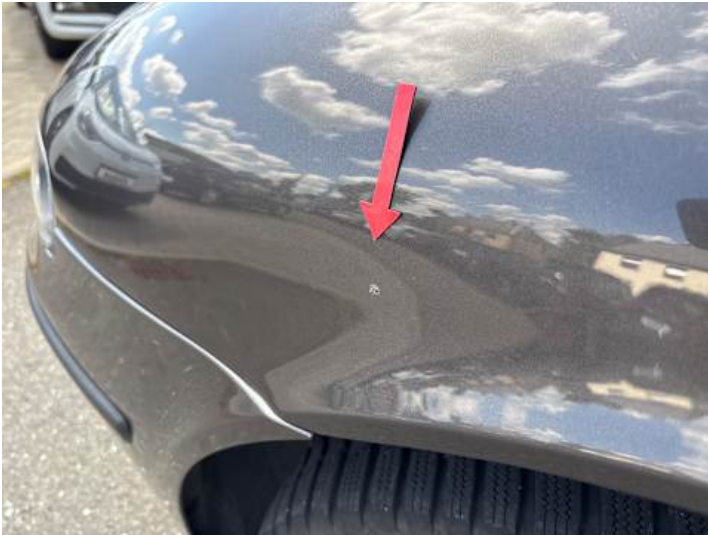
| Fahrzeugteil | Lackschichtdicke (in µm) | Fahrzeugteil | Lackschichtdicke (in µm) |
|---|---|---|---|
| Kotflügel vorne links | 190 | Kotflügel vorne rechts | 160 |

Kotflügel vorne links (Rost, Lackschaden)

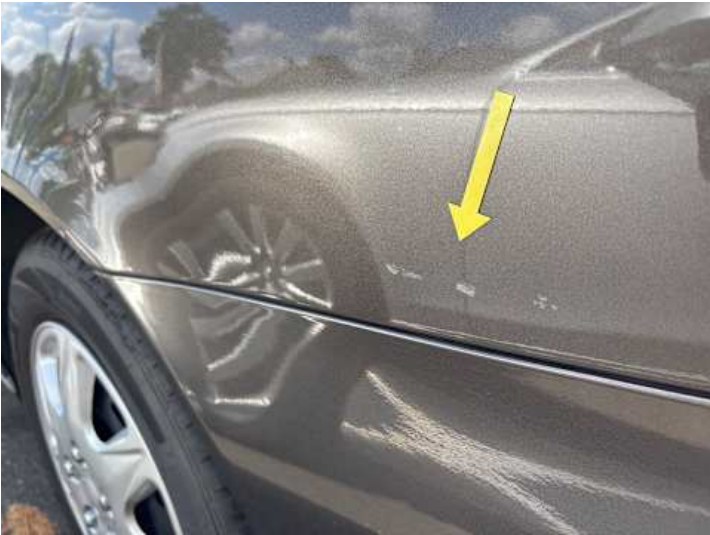
Seitenteil hinten links (Lackschaden)

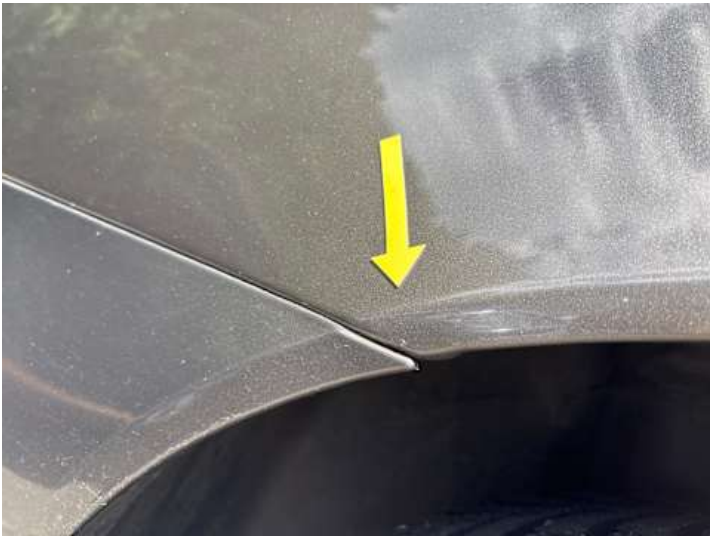
Seitenteil hinten rechts (Rost)

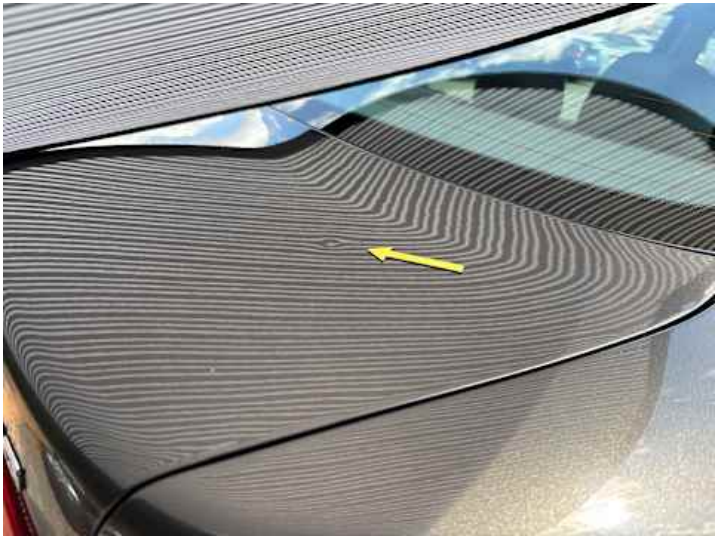
Heckklappe (Delle)

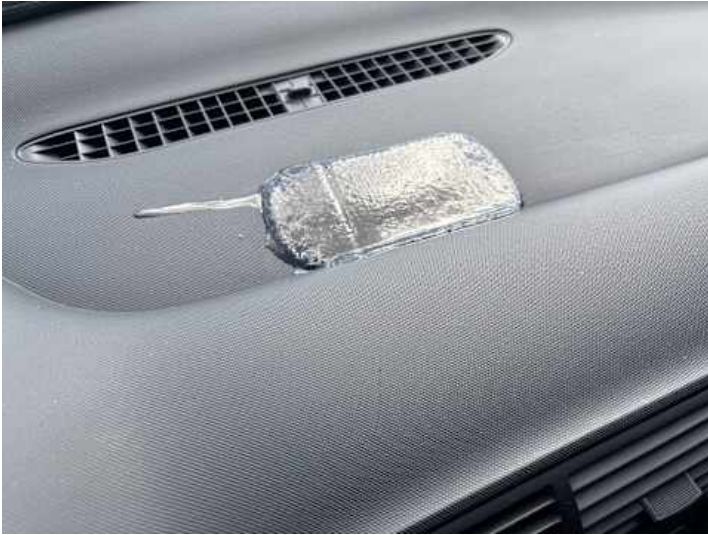
Innenraum (Anderer Schaden): Kleberückstände

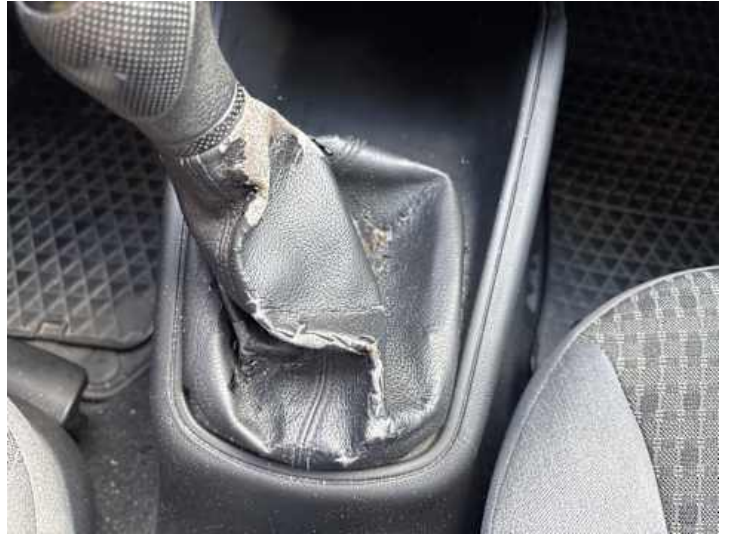
Innenraum (Verschleiß)
