## Skoda Fabia Fresh

EZ 04/2014 | Kleinwagen | Benzin | Schaltgetriebe | 123.765km  
Besteuerung: Differenzbesteuert (§25a UStG)  
Fahrzeugstandort: 95\*\*\*  
Fahrzeug aufgenommen am: 04.08.2026

# Hinweise zum Zustandsbericht

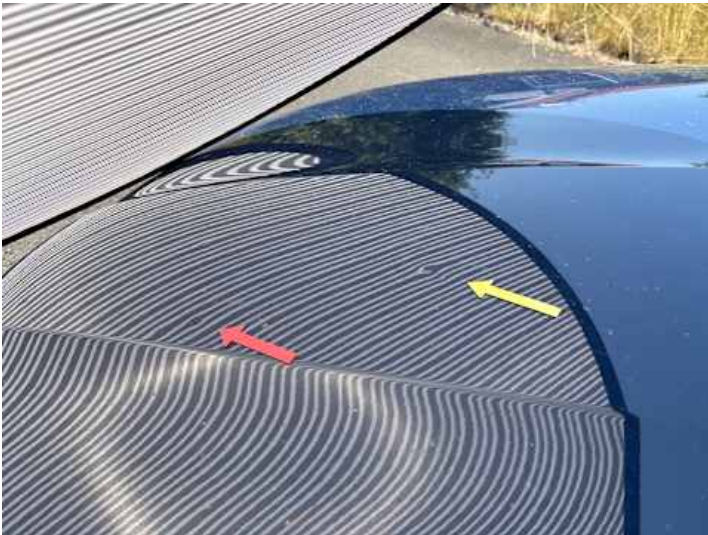
Motorhaube (Delle)

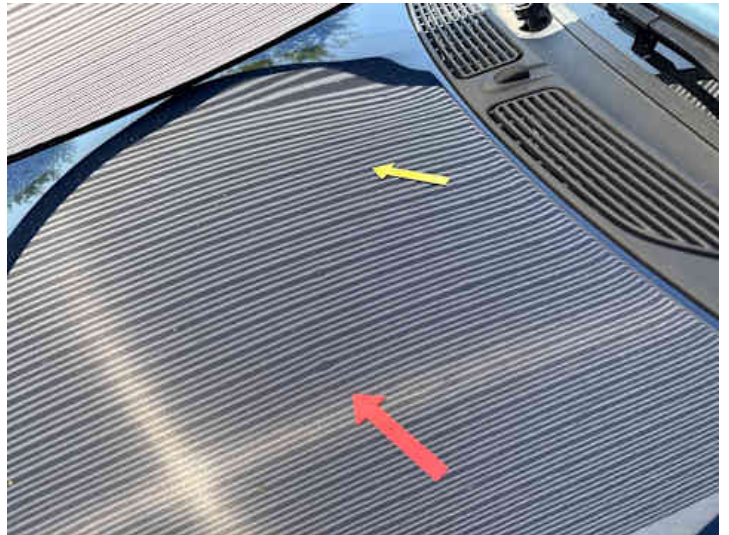
Motorhaube (Delle)

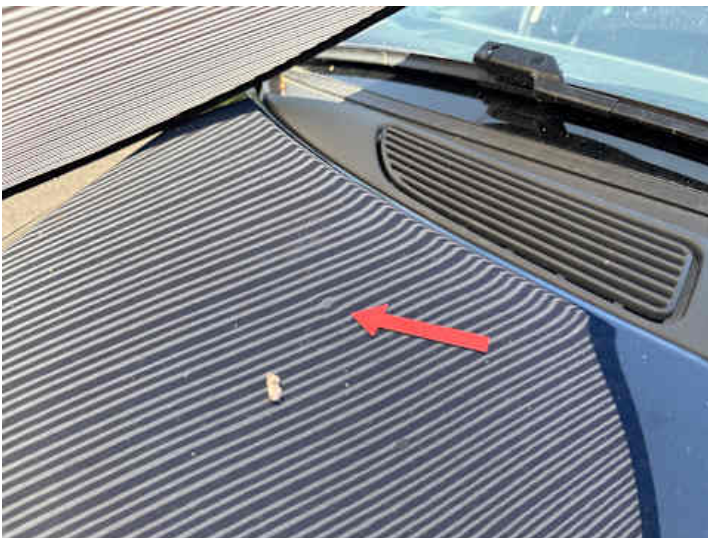
Motorhaube (Delle)

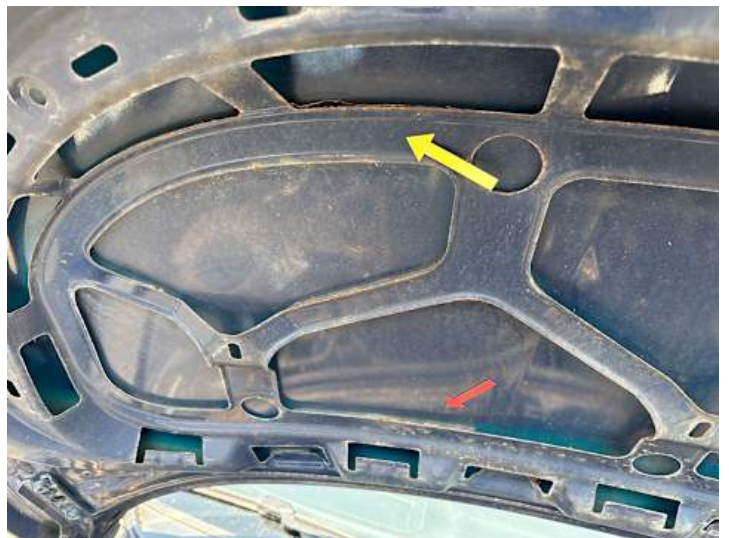
Motorhaube (Rost)

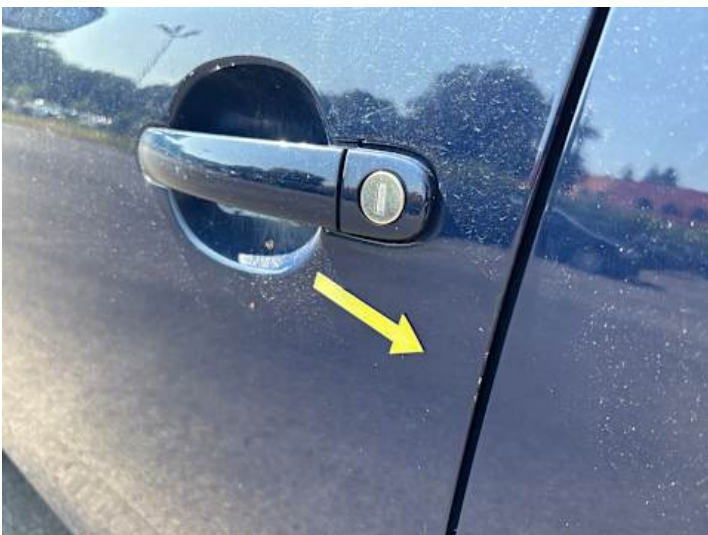
Fahrertür (Lackschaden)

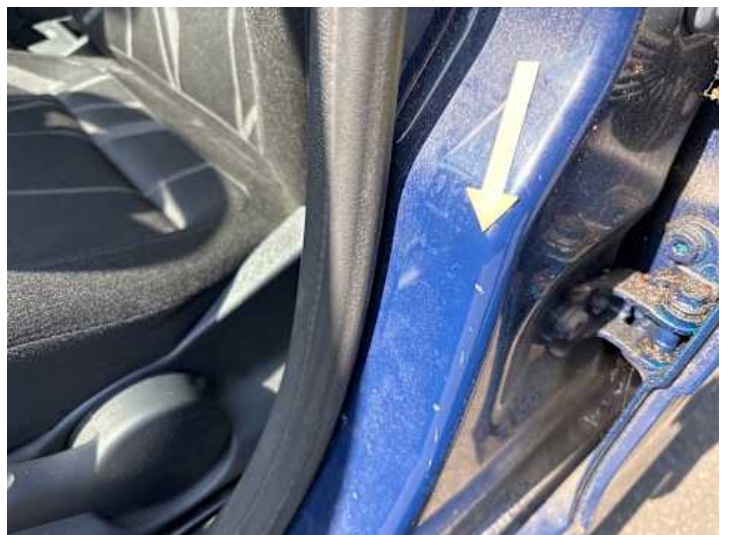
Fahrertür (Lackschaden)

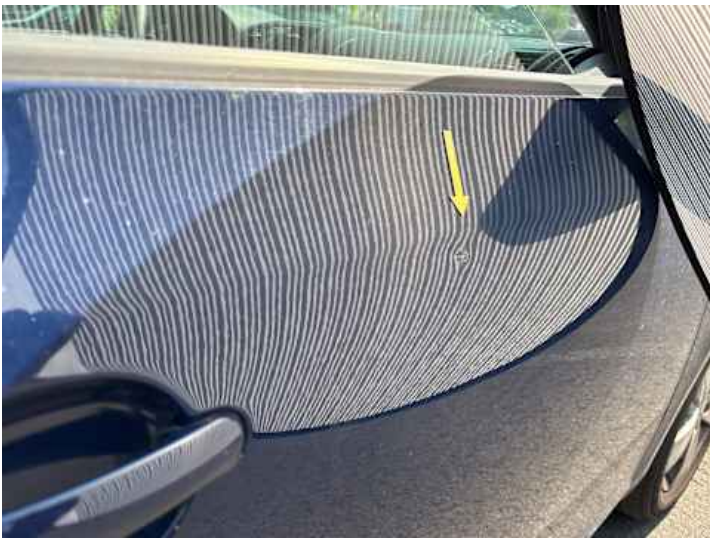
Beifahrertür (Delle, Lackschaden)

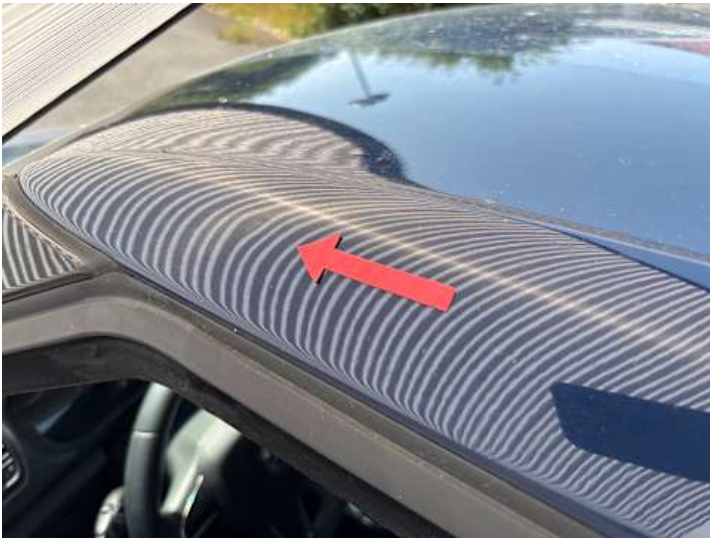
Türe hinten links (Delle)

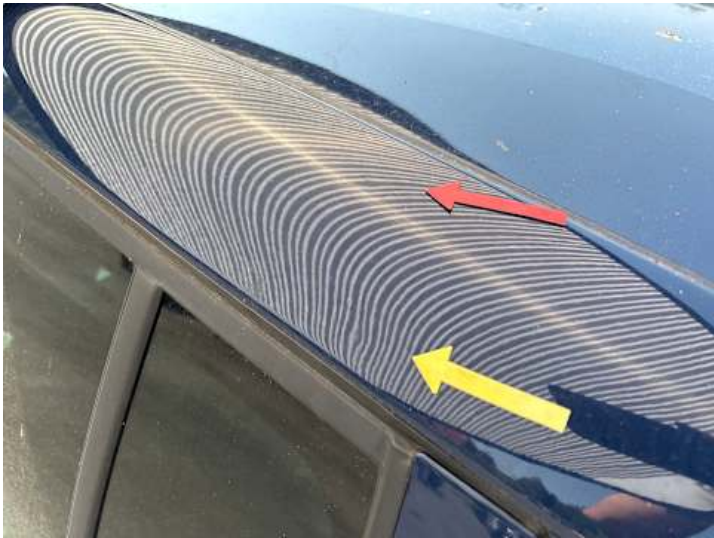
Türe hinten links (Delle)

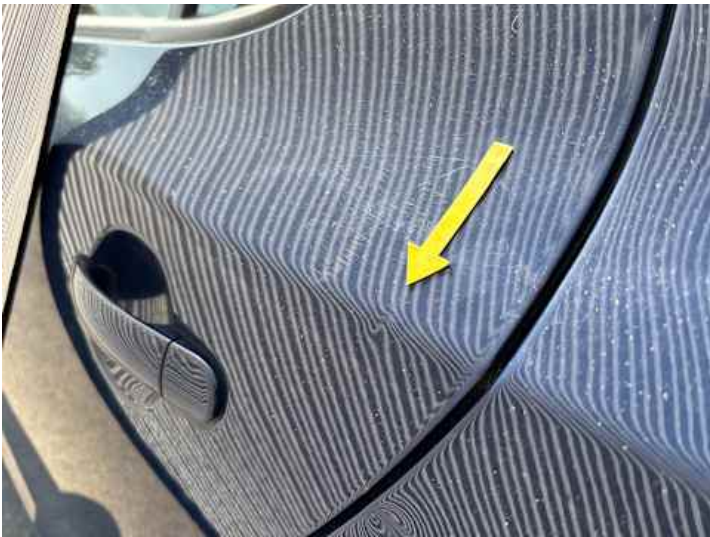
Türe hinten links (Delle)

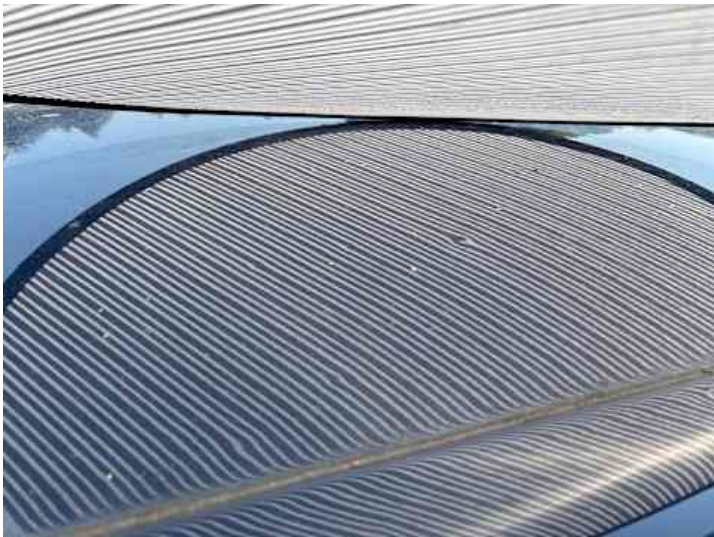
Dach (Delle)

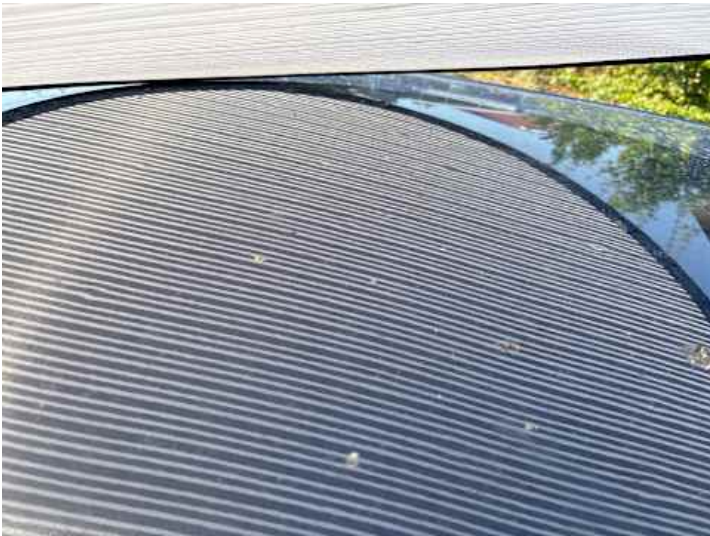
Dach (Delle)

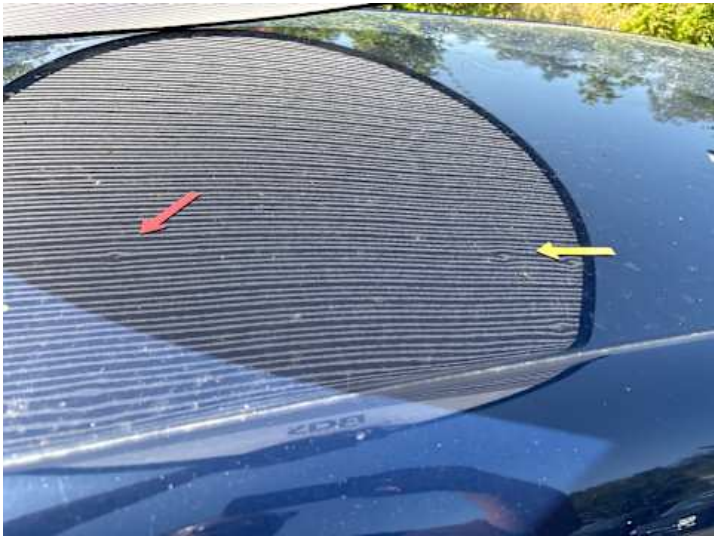
Dach (Delle)

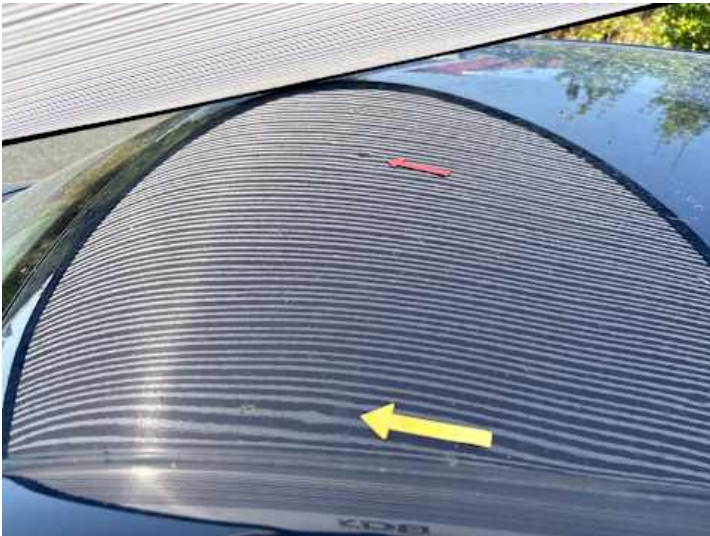
Dach (Delle)

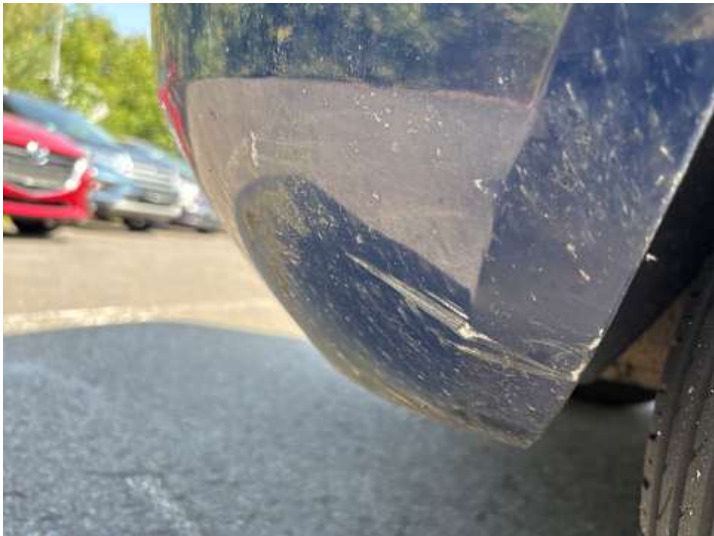
Stoßstange hinten (Kratzer, Lackschaden)

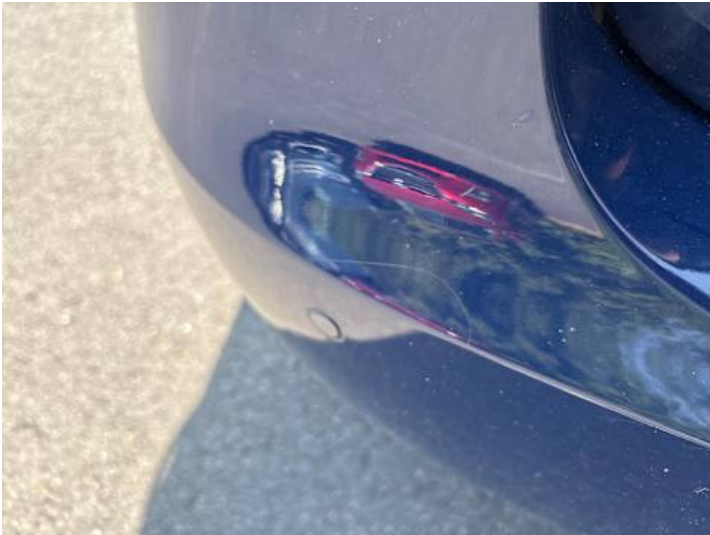
Stoßstange hinten (Kratzer)

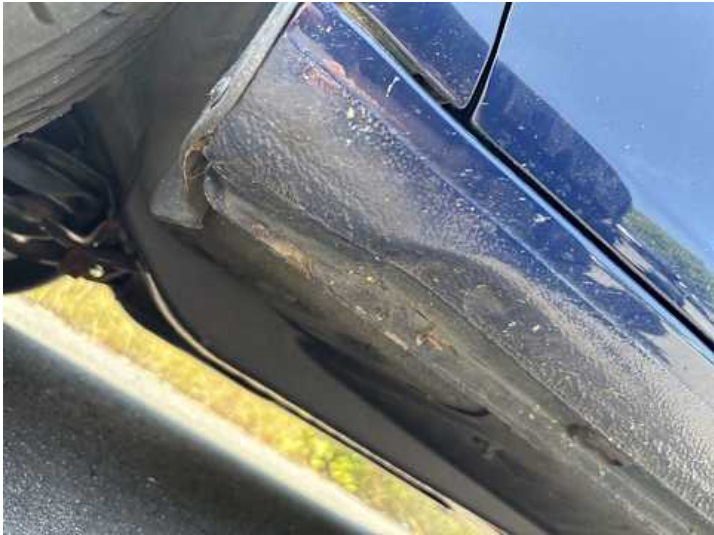
Schweller links (Verformung)

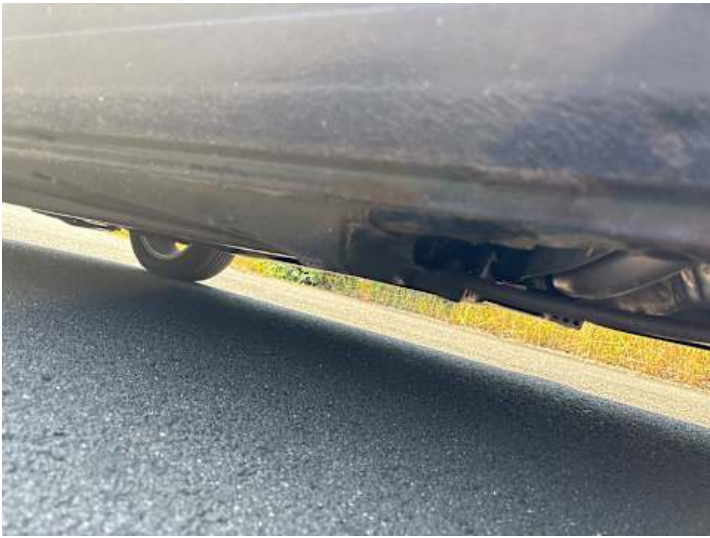
Schweller links (Rost)

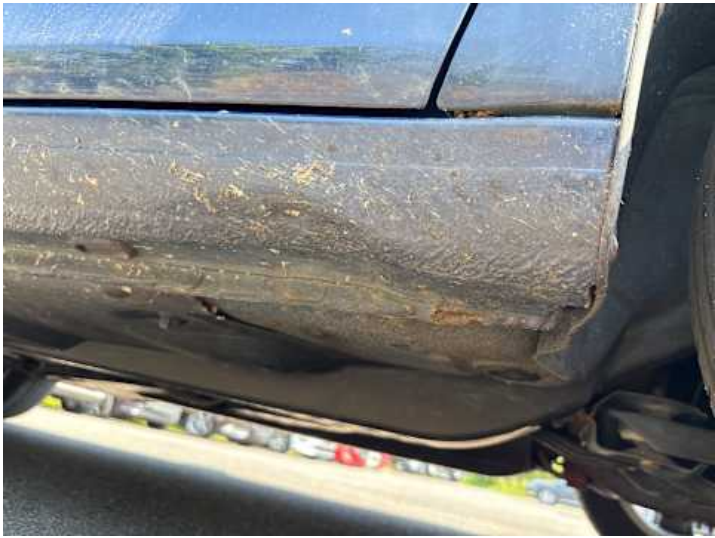
Schweller rechts (Verformung, Rost)

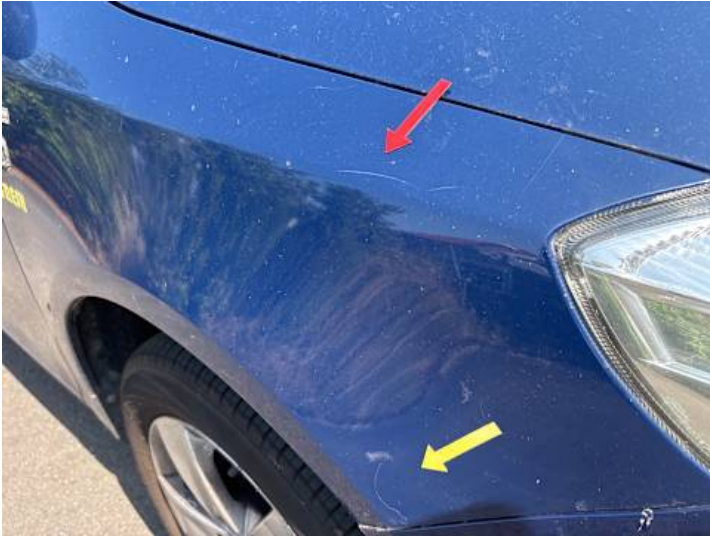
Kotflügel vorne rechts (Kratzer)

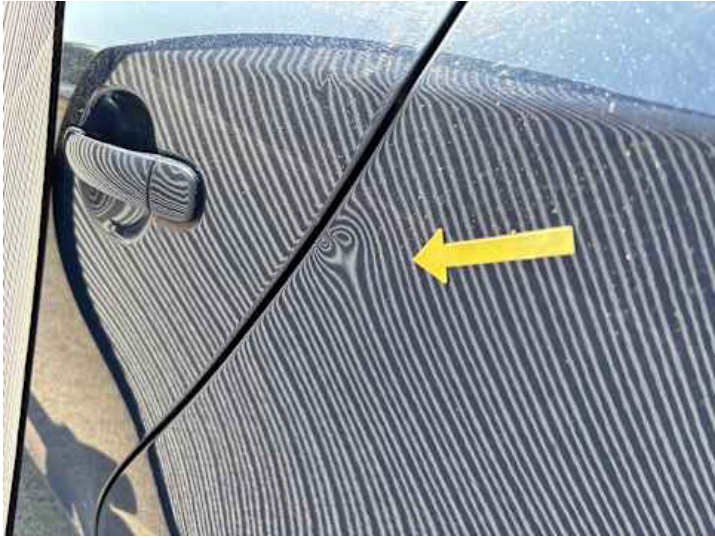
Seitenteil hinten links (Delle)

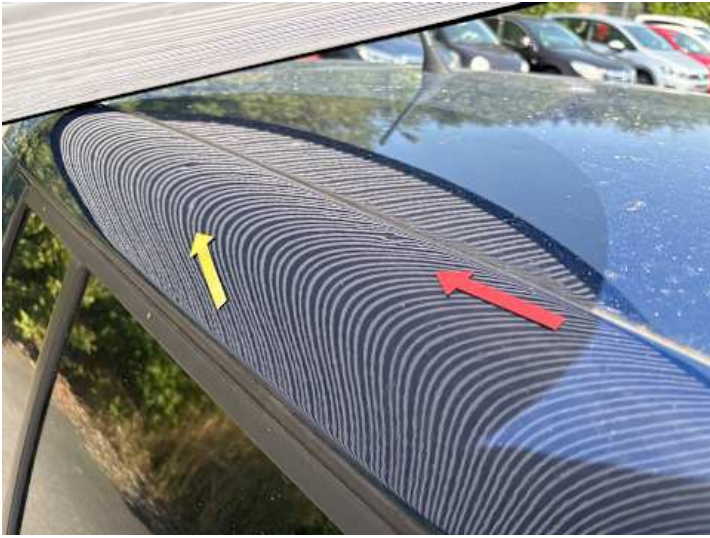
Seitenteil hinten rechts (Delle)

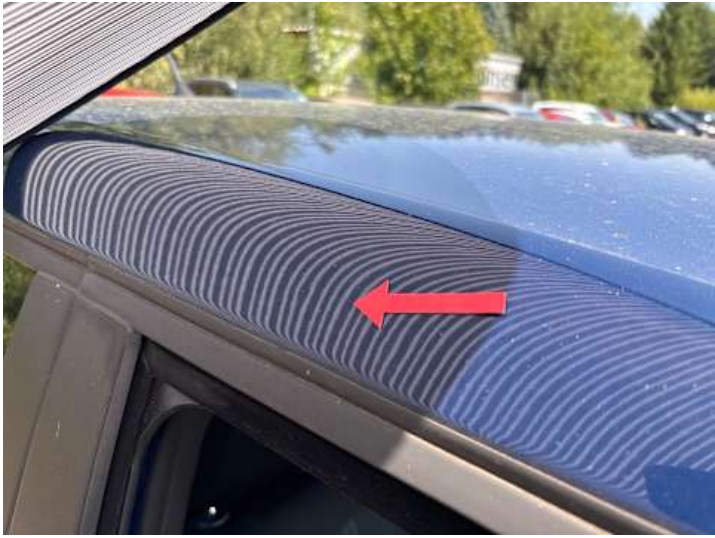
Seitenteil hinten rechts (Delle)

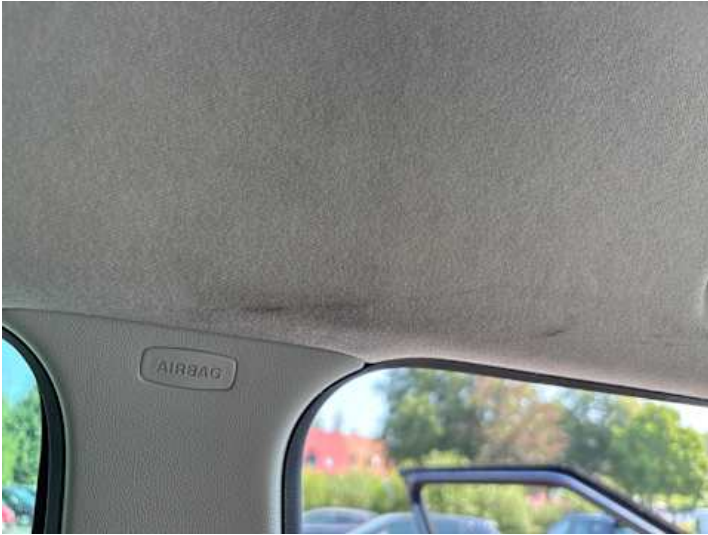
Innenraum (Verschmutzung)

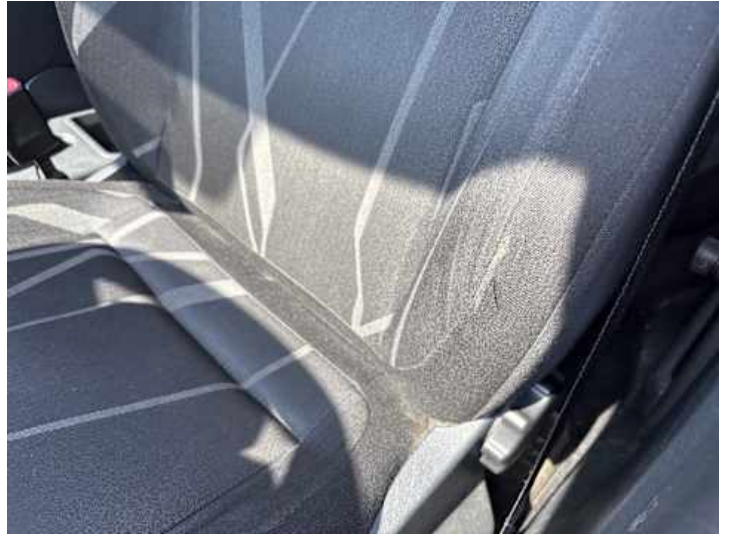
Innenraum (Riss/Bruch)
