## Opel Mokka Innovation ecoFlex 4x4

EZ 01/2016 | Geländewagen | Diesel | Schaltgetriebe | 244.760km

Fahrzeug aufgenommen am: 04.08.2026

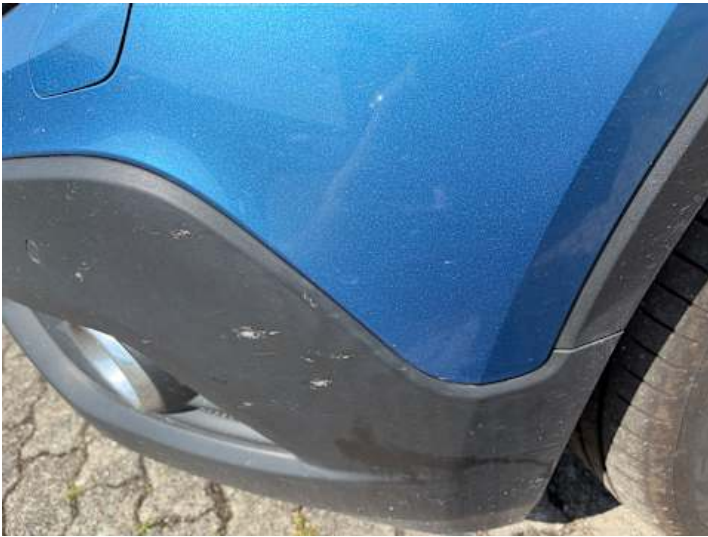
Stoßstange vorne (Verformung)

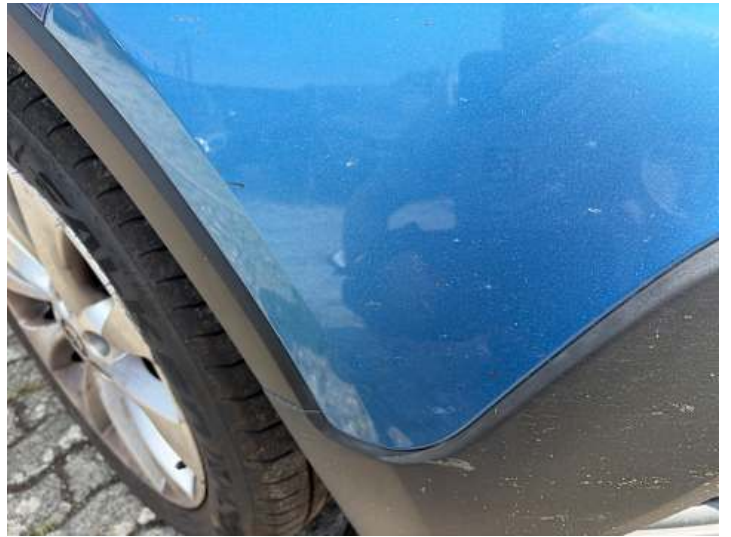
Stoßstange vorne (Kratzer, Lackschaden)

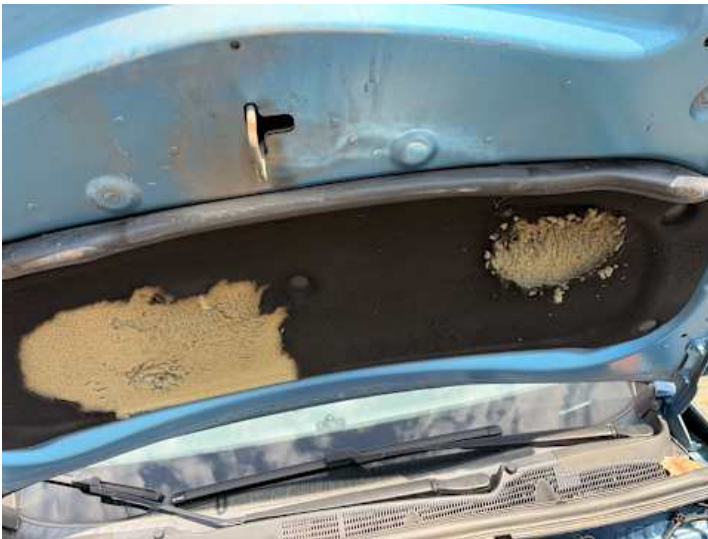
Motorhaube (Riss/Bruch)

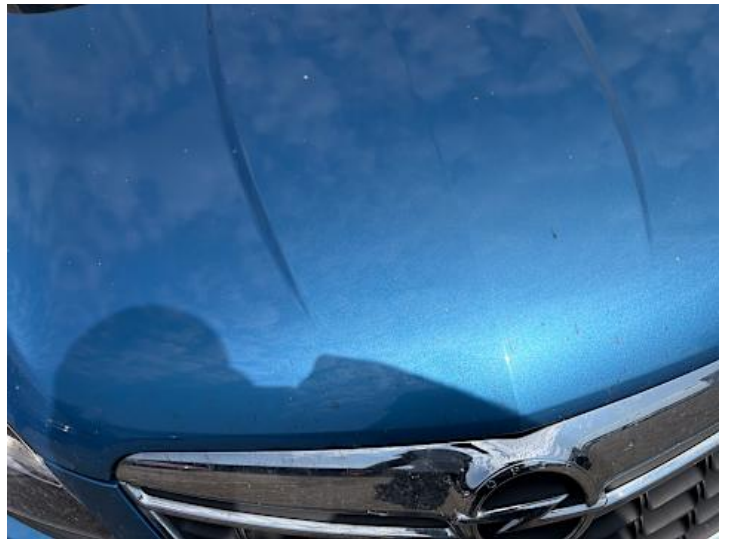
Motorhaube (Steinschlag)

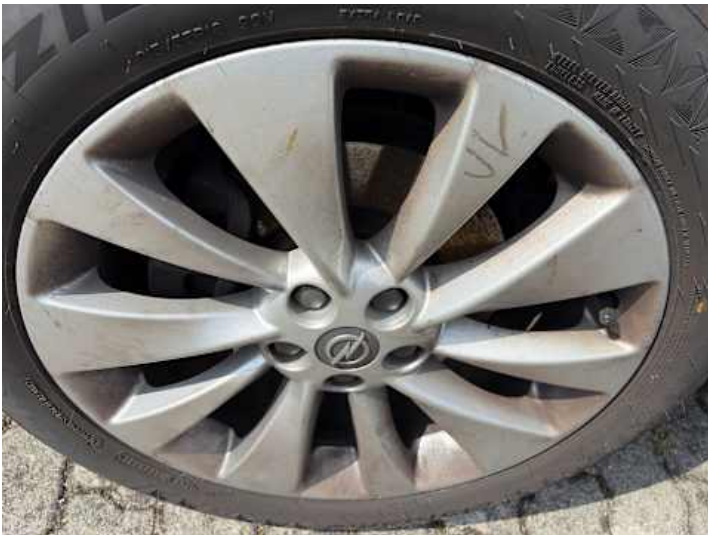
Rad (Kratzer)

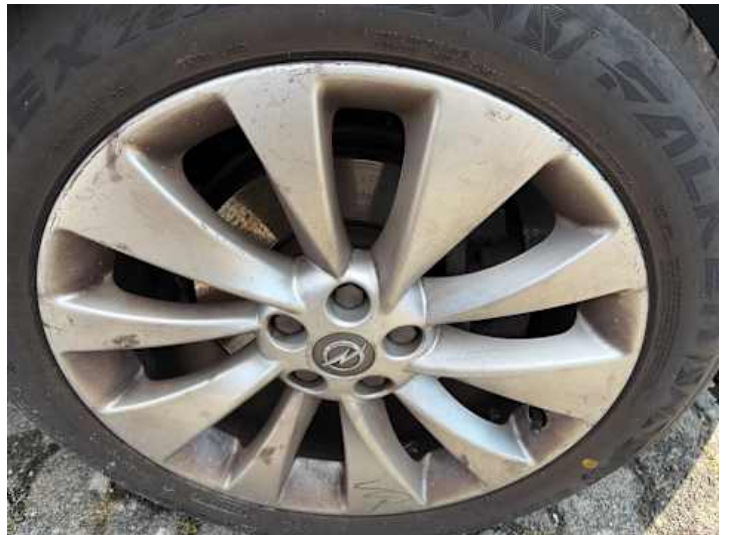
Rad (Kratzer)

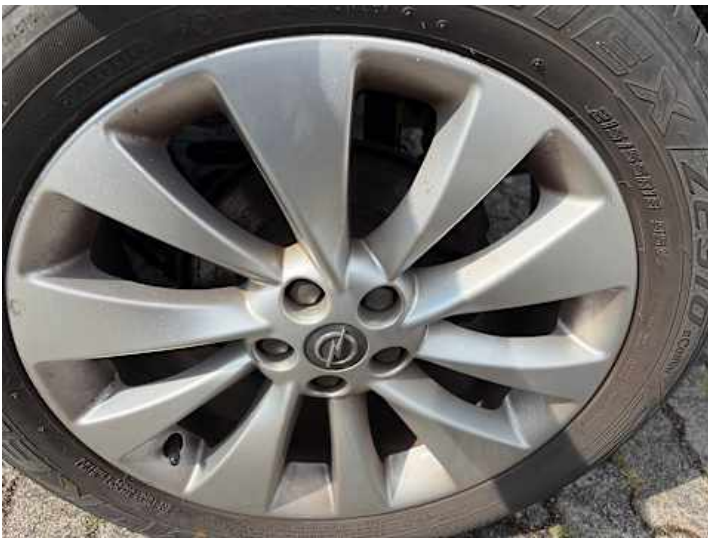
Rad (Kratzer)

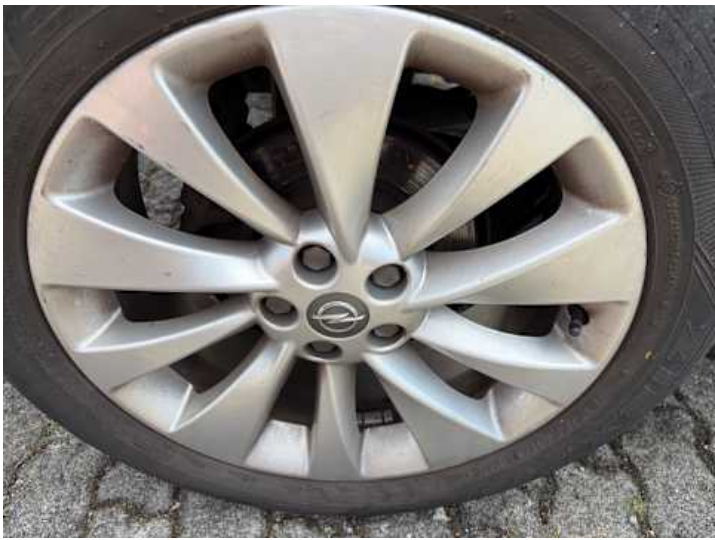
Rad (Kratzer)

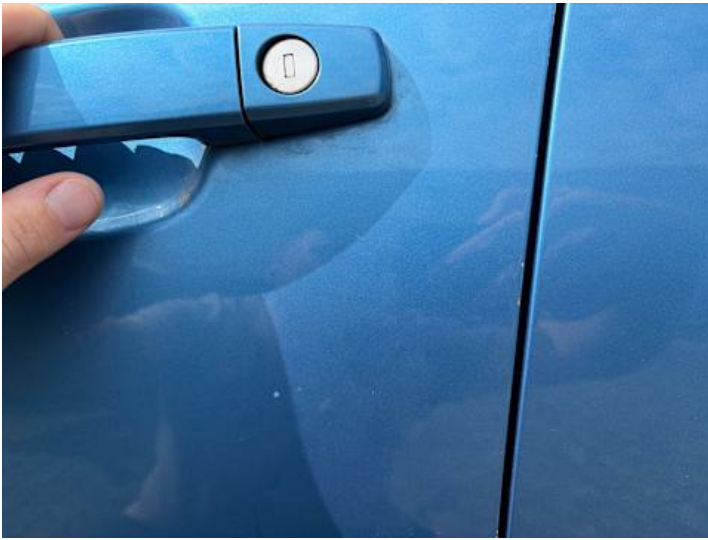
Fahrtür (Lackschaden, Steinschlag)

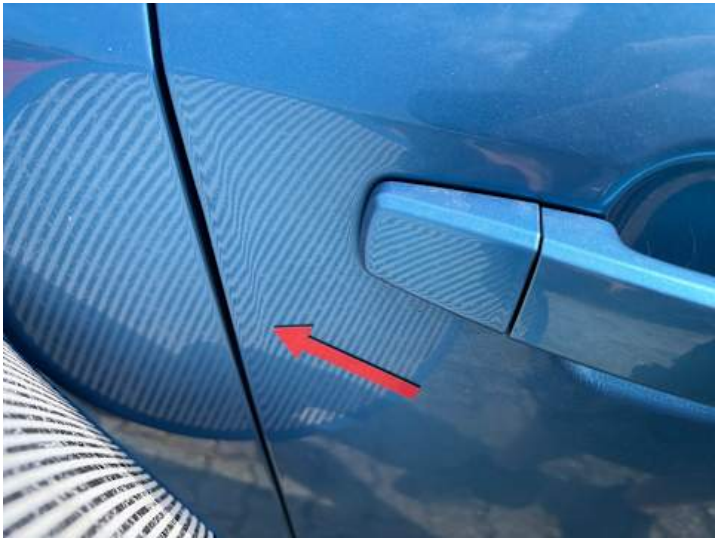
Beifahrtür (Delle, Verformung)

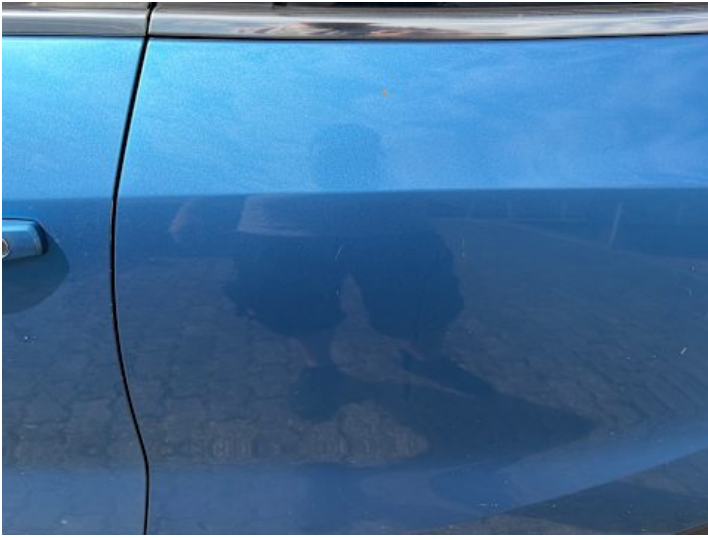
Türe hinten links (Kratzer)

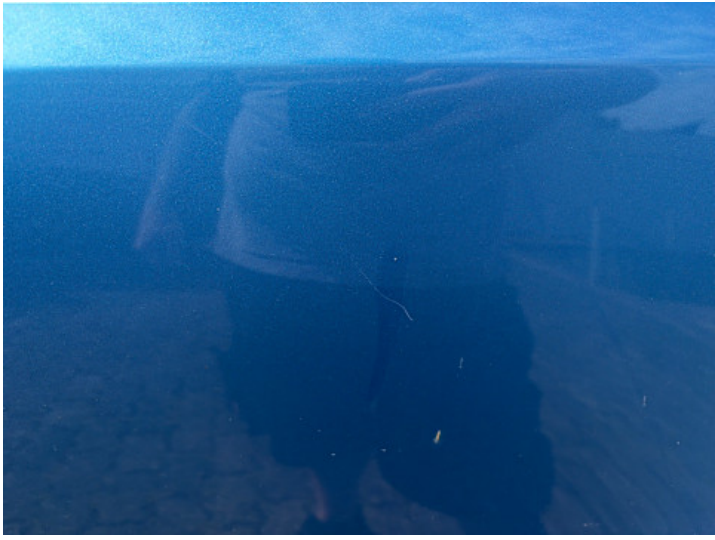
Türe hinten links (Kratzer)

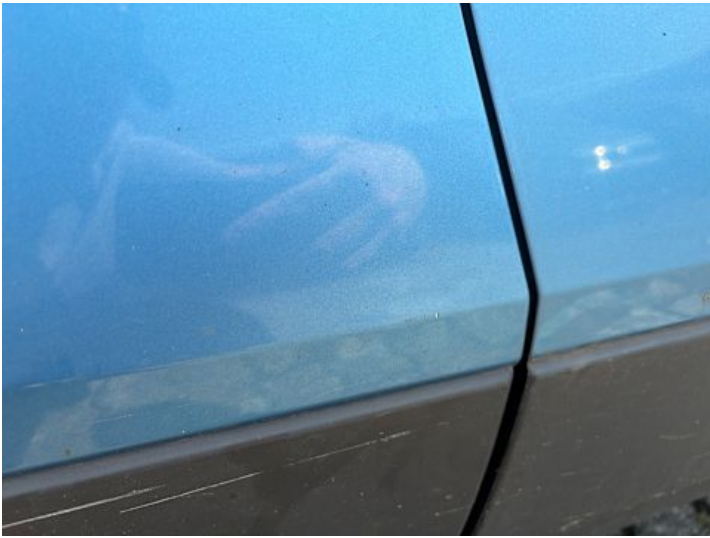
Türe hinten rechts (Lackschaden)

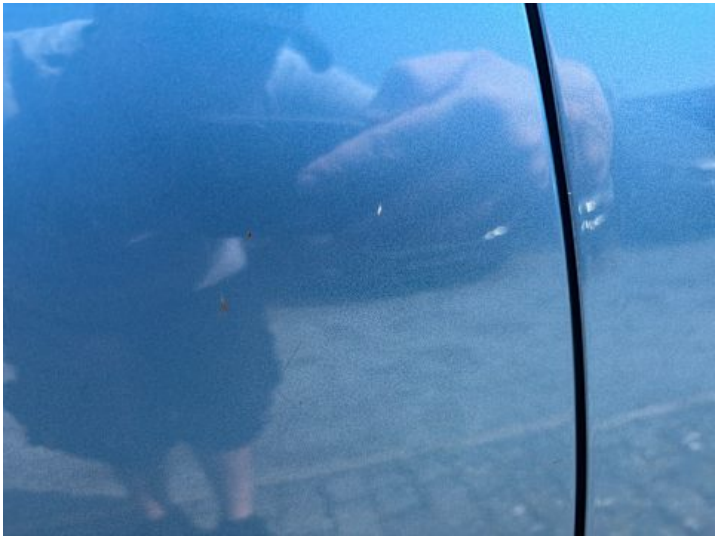
Türe hinten rechts (Lackschaden)

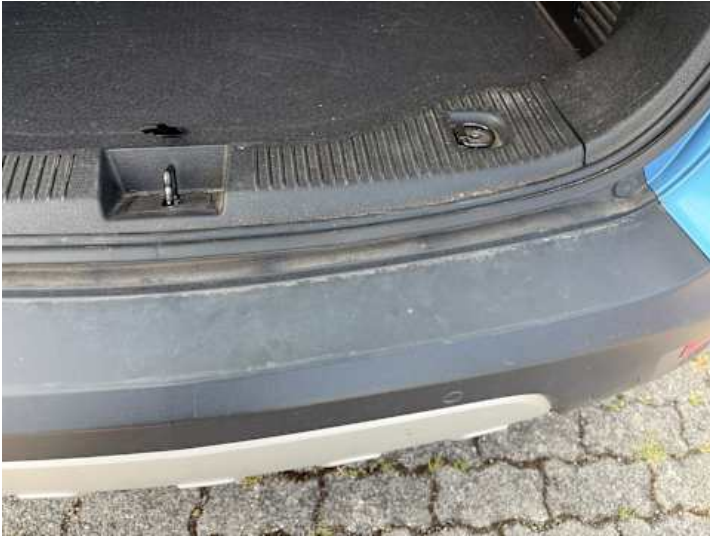
Stoßstange hinten (Kratzer)

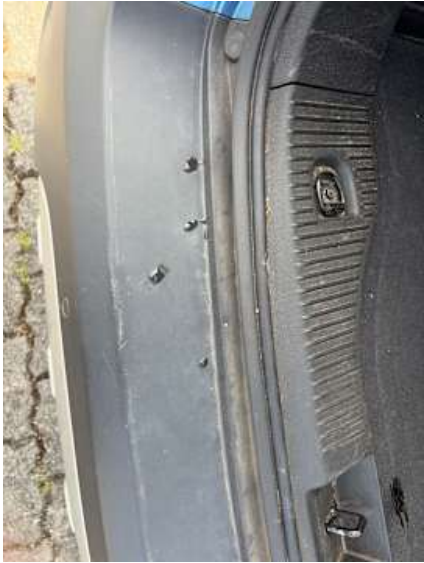
Stoßstange hinten (Kratzer)

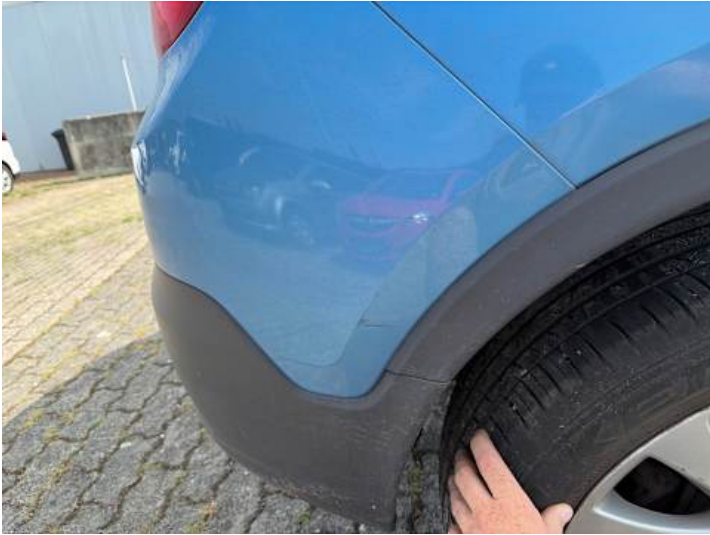
Stoßstange hinten (Kratzer, Lackschaden)

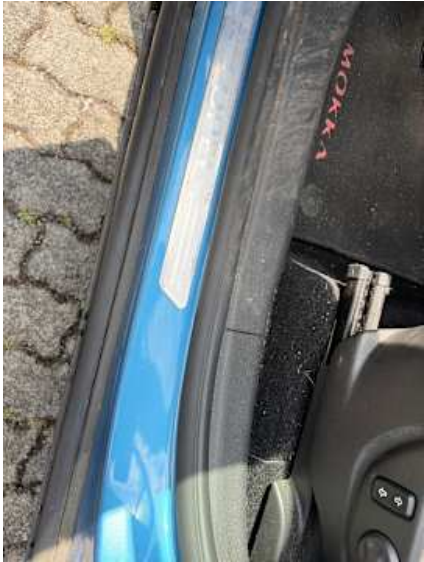
Schweller links (Kratzer)

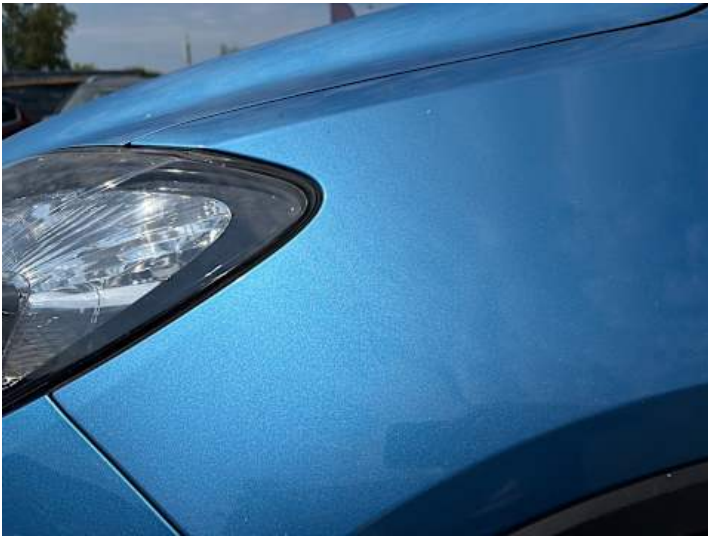
Kotflügel vorne links (Steinschlag, Lackschaden)

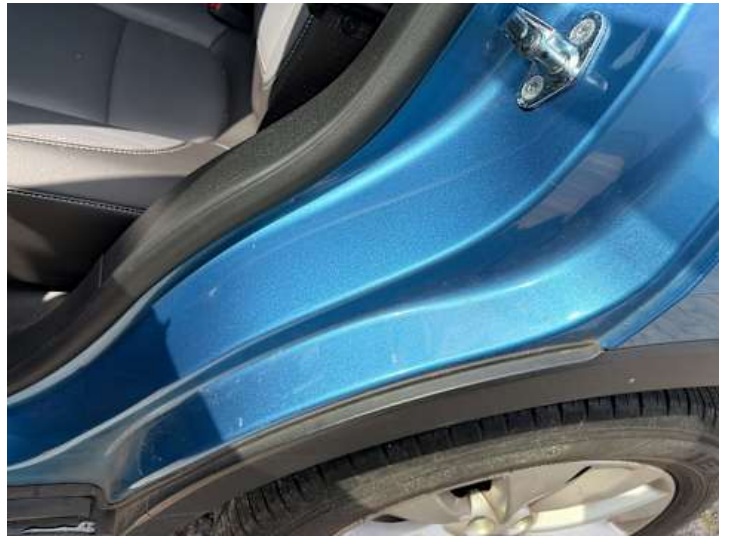
Seitenteil hinten links (Kratzer, Lackschaden)

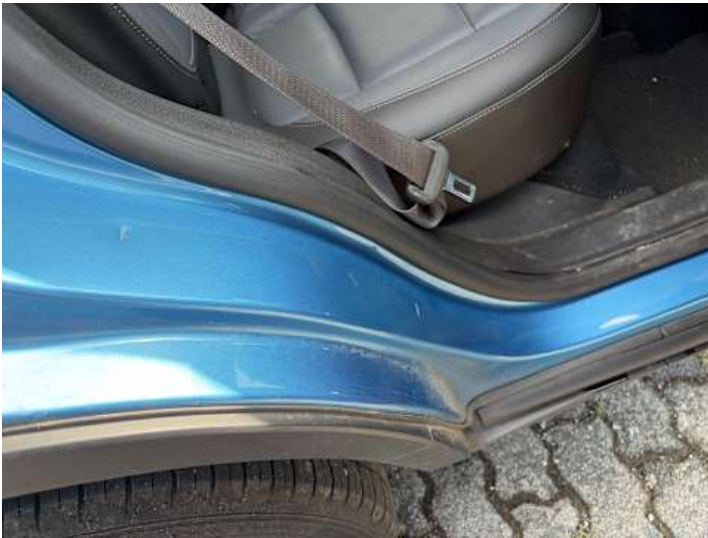
Seitenteil hinten rechts (Lackschaden, Delle)

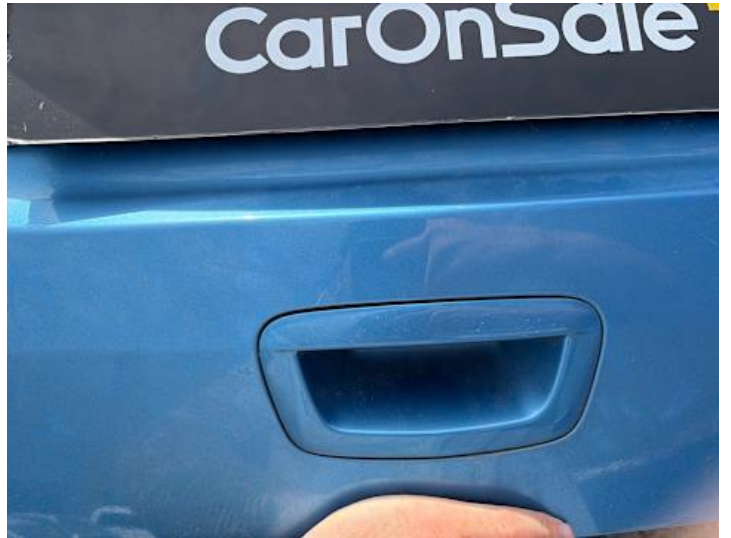
Heckklappe (Kratzer)

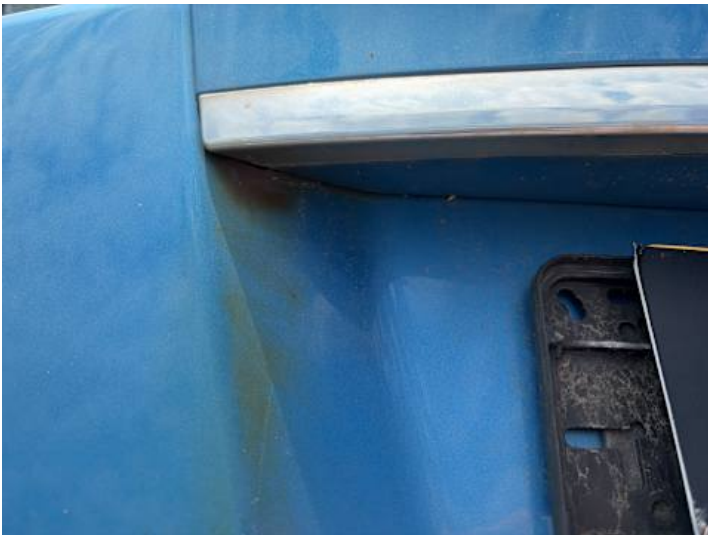
Heckklappe (Rost, Lackschaden)

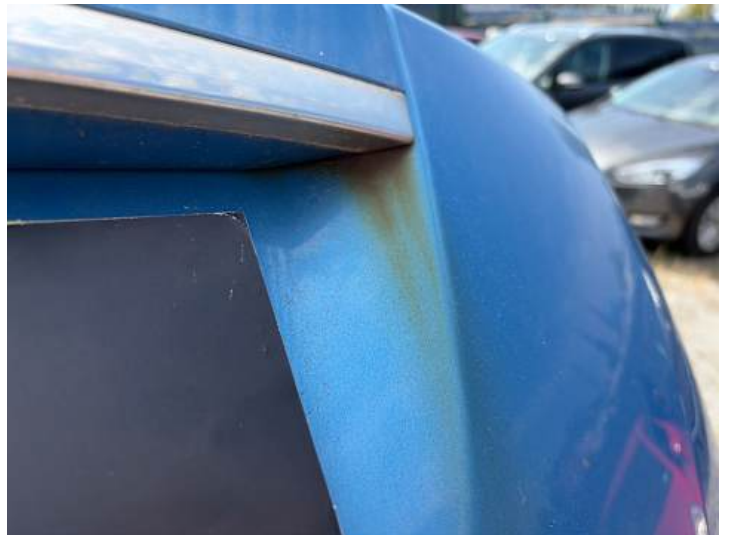
Heckklappe (Rost, Lackschaden)

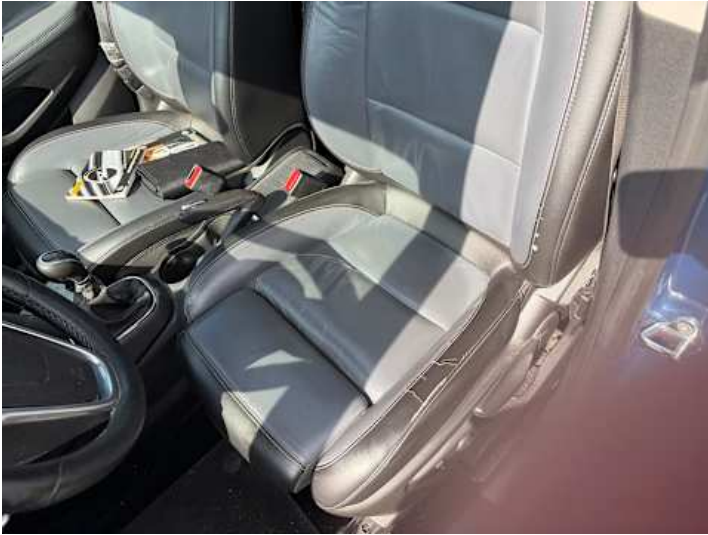
Innenraum (Riss/Bruch)

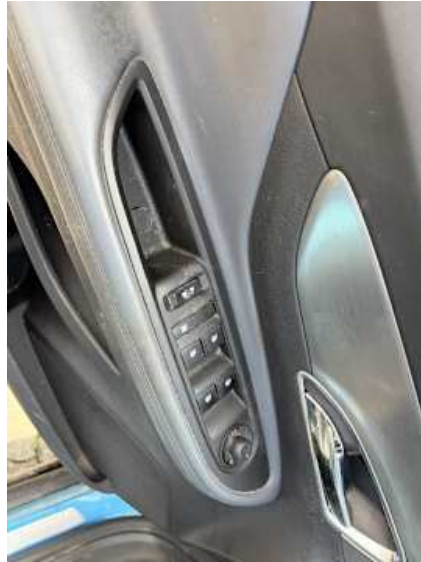
Innenraum (Verschleiß)

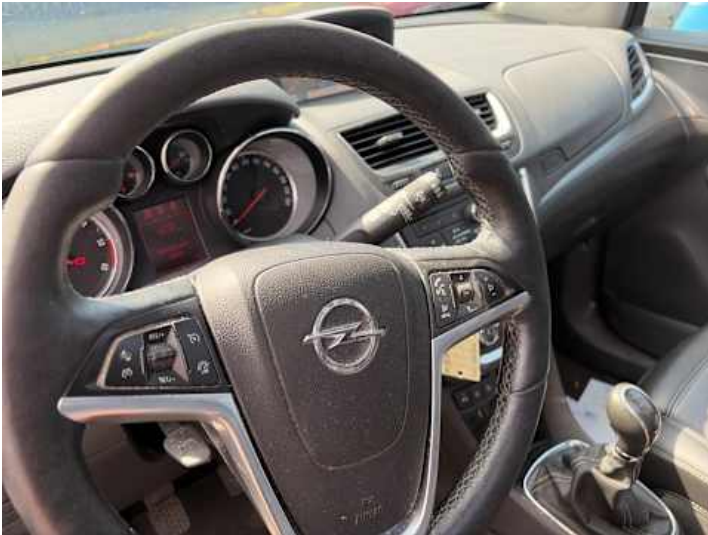
Innenraum (Verschleiß)
