## Volkswagen Golf Plus Trendline

EZ 07/2009 | Van | Benzin | Automatikgetriebe | 187.562km  
Besteuerung: Differenzbesteuert (§25a UStG)  
Fahrzeugstandort: 53\*\*\*  
Fahrzeug aufgenommen am: 29.07.2026

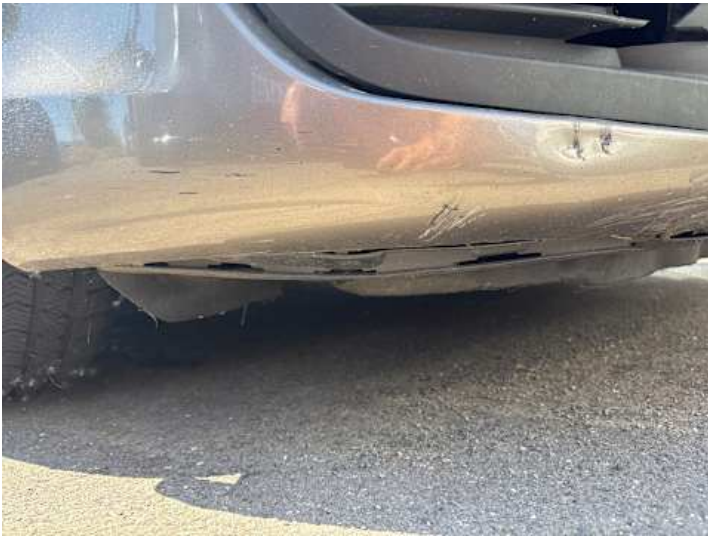
Stoßstange vorne (Kratzer, Spaltmaße ungenau, Riss/Bruch)

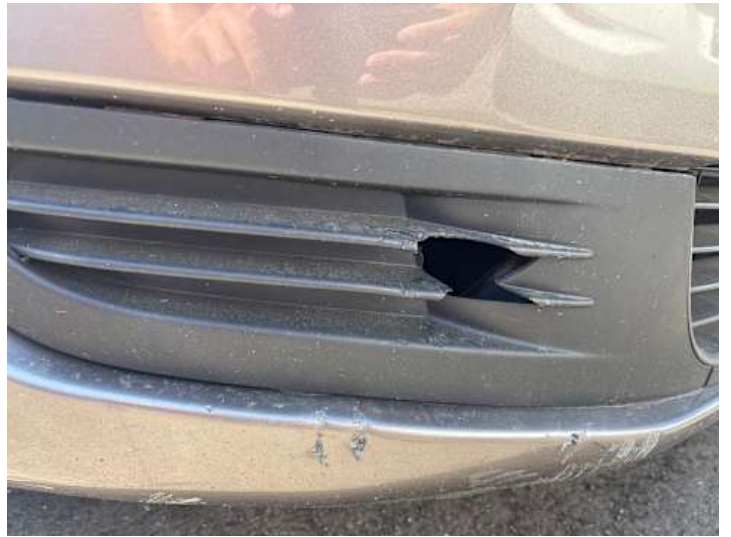
Stoßstange vorne (Kratzer, Spaltmaße ungenau, Riss/Bruch)

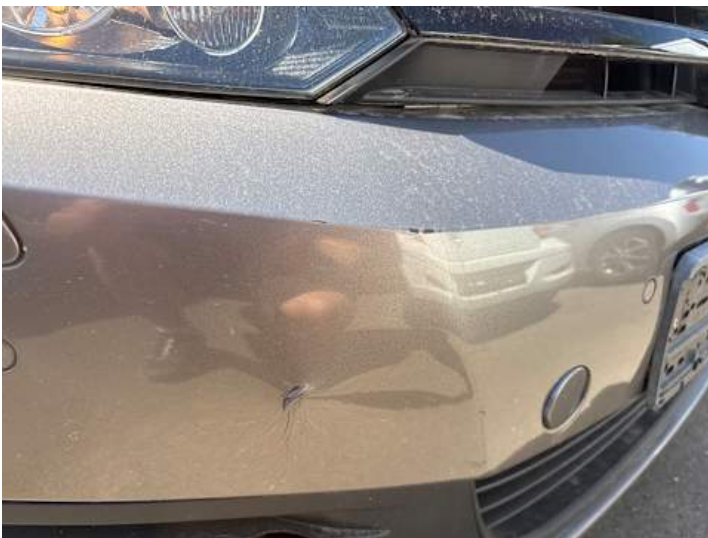
Stoßstange vorne (Kratzer, Spaltmaße ungenau, Riss/Bruch)

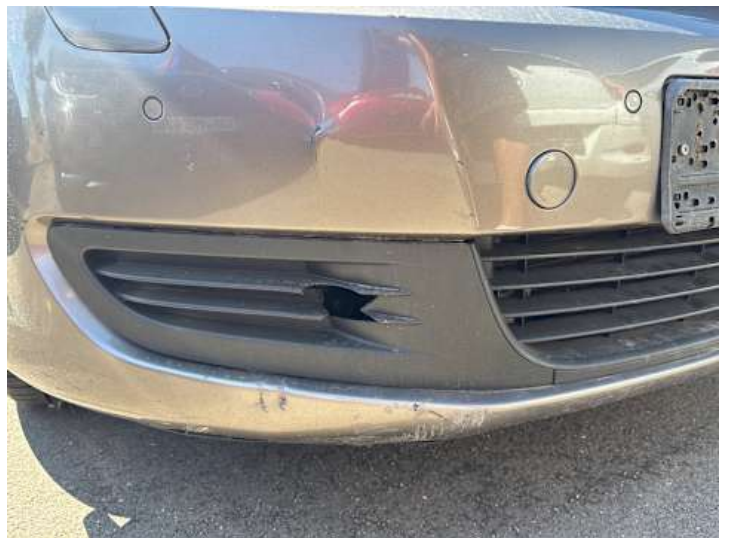
Stoßstange vorne (Kratzer, Spaltmaße ungenau, Riss/Bruch)

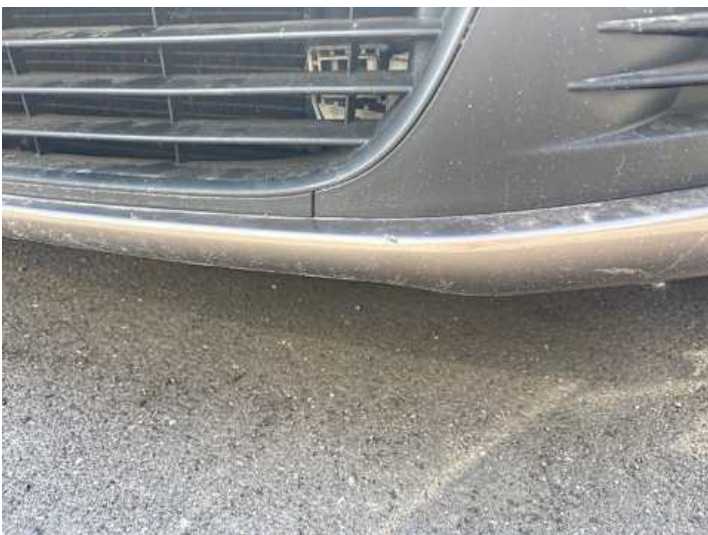
Stoßstange vorne (Kratzer, Spaltmaße ungenau, Riss/Bruch)

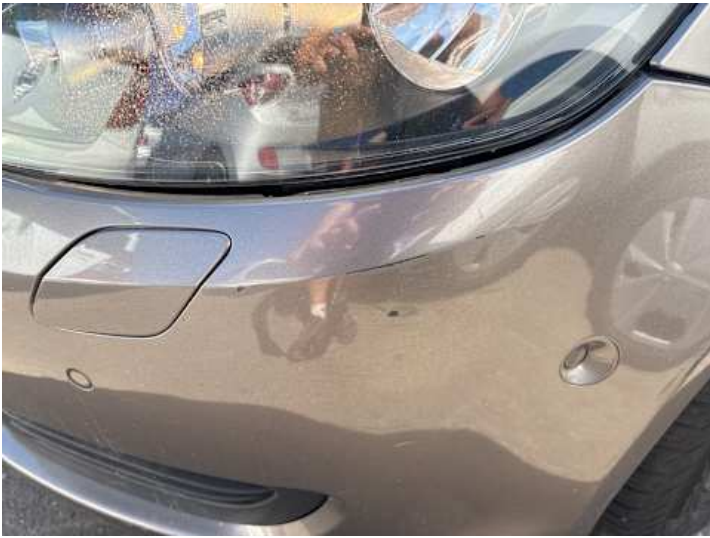
Stoßstange vorne (Kratzer, Spaltmaße ungenau, Riss/Bruch)

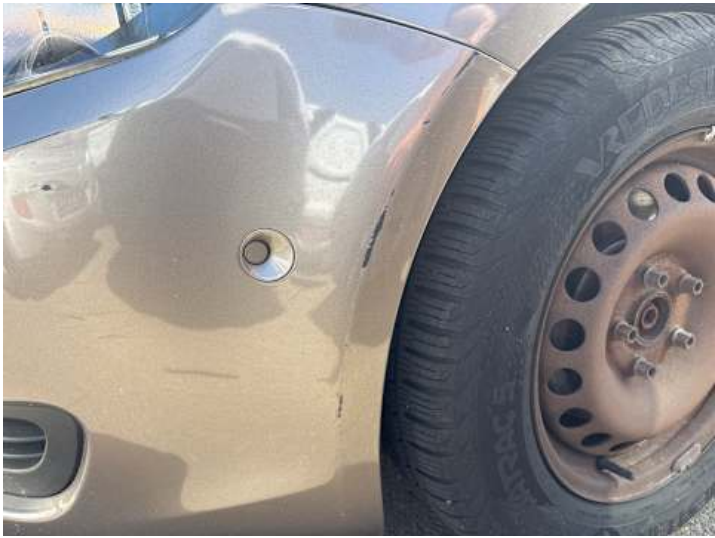
Stoßstange vorne (Kratzer, Spaltmaße ungenau, Riss/Bruch)

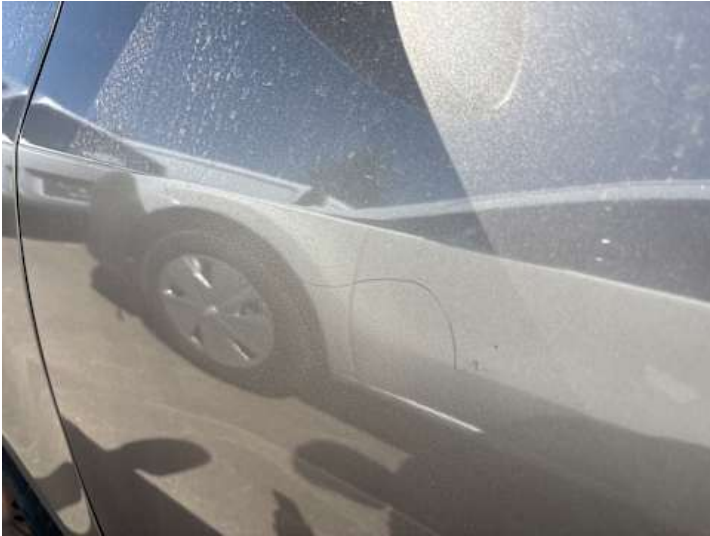
Fahrtür (Kratzer)

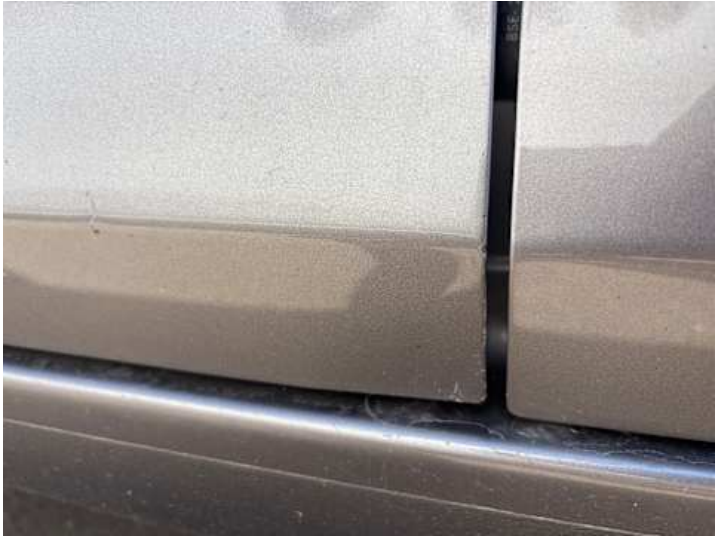
Fahrtür (Kratzer)

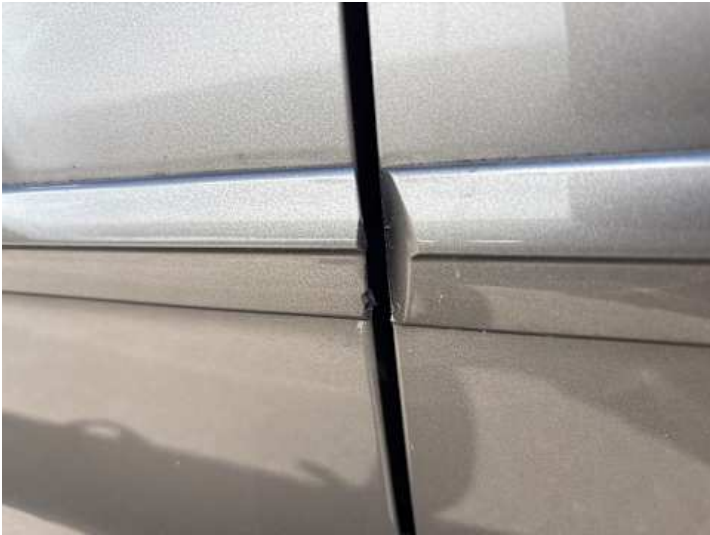
Fahrtür (Kratzer)

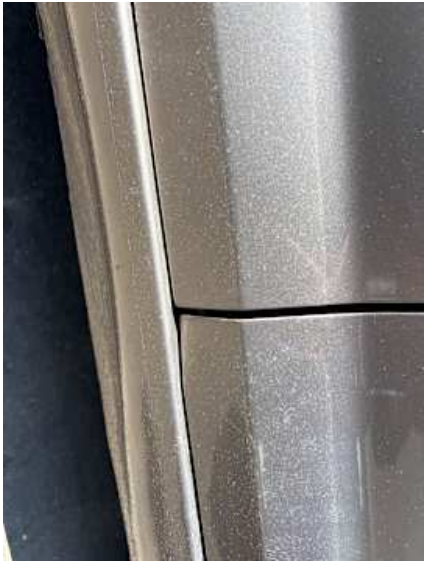
Beifahrtür (Kratzer, Verformung)

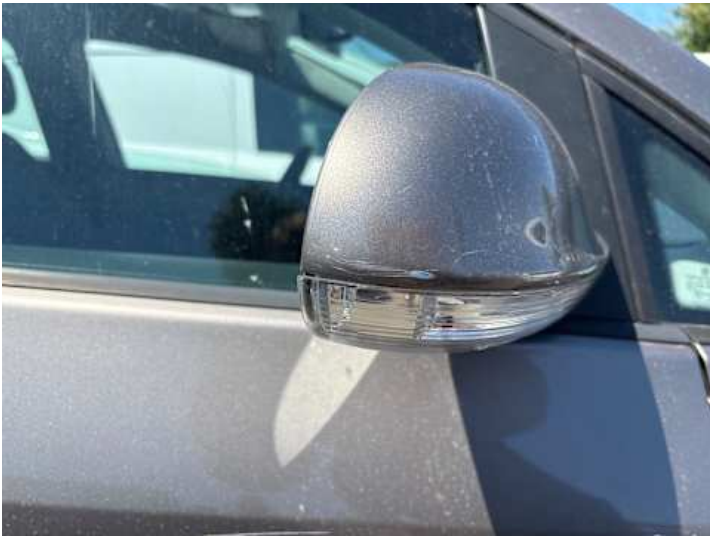
Beifahrertür (Kratzer, Verformung)

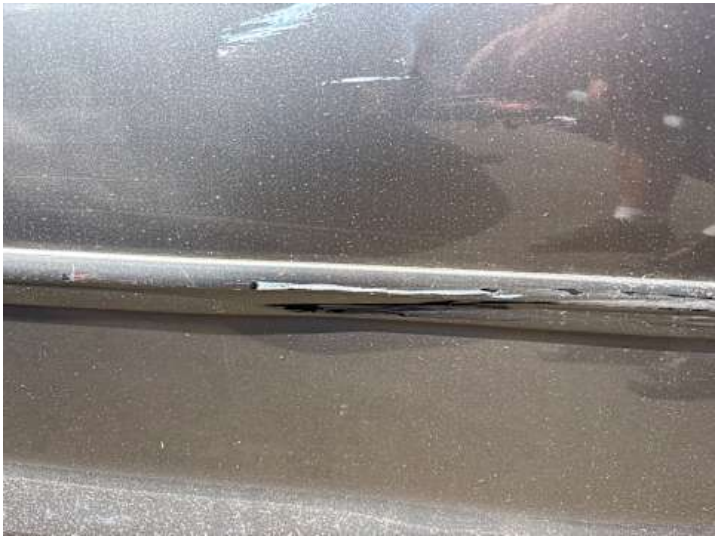
Beifahrertür (Kratzer, Verformung)

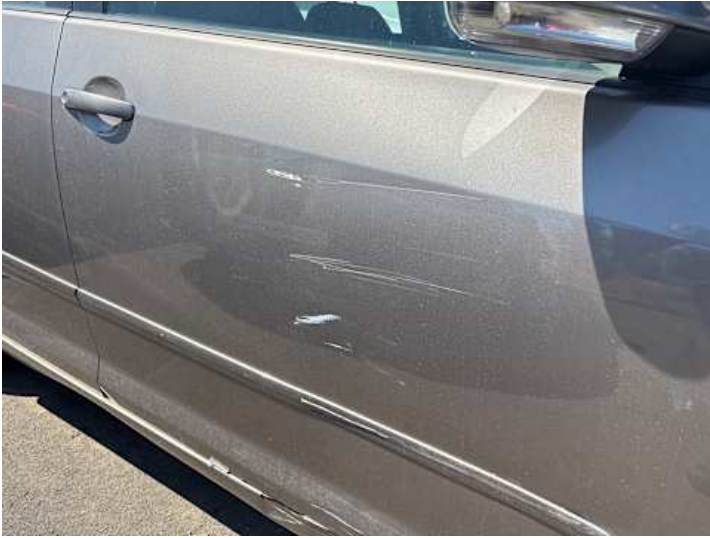
Beifahrertür (Kratzer, Verformung)

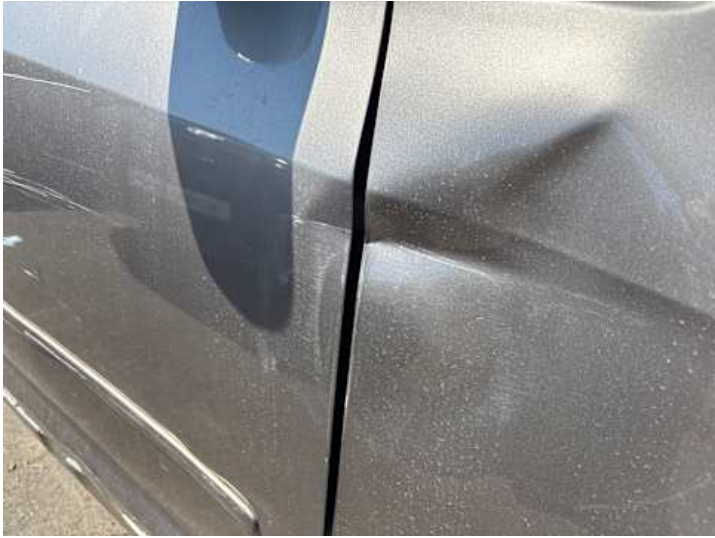
Beifahrertür (Kratzer, Verformung)

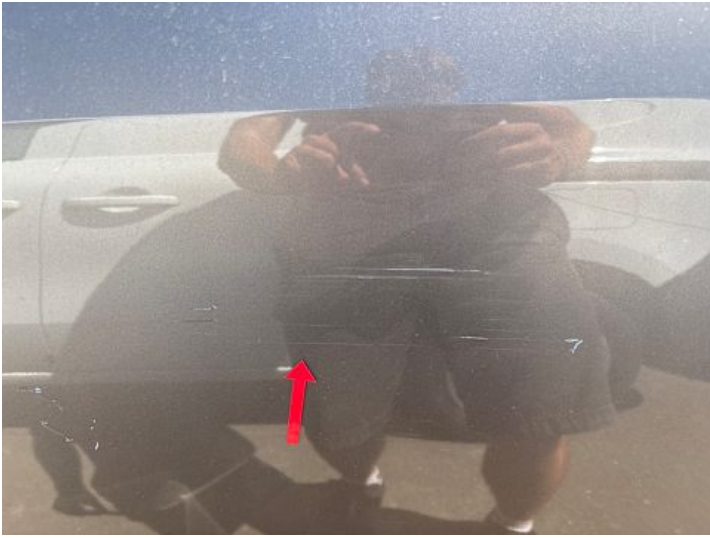
Türe hinten links (Kratzer)

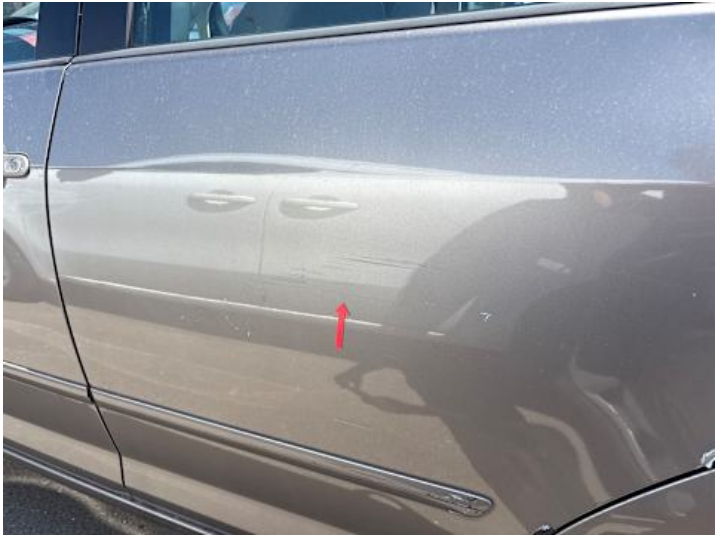
Türe hinten links (Kratzer)

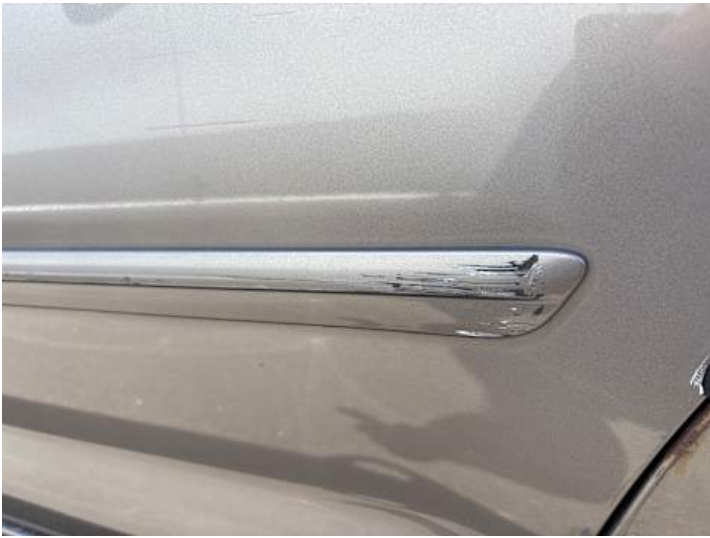
Türe hinten links (Kratzer)

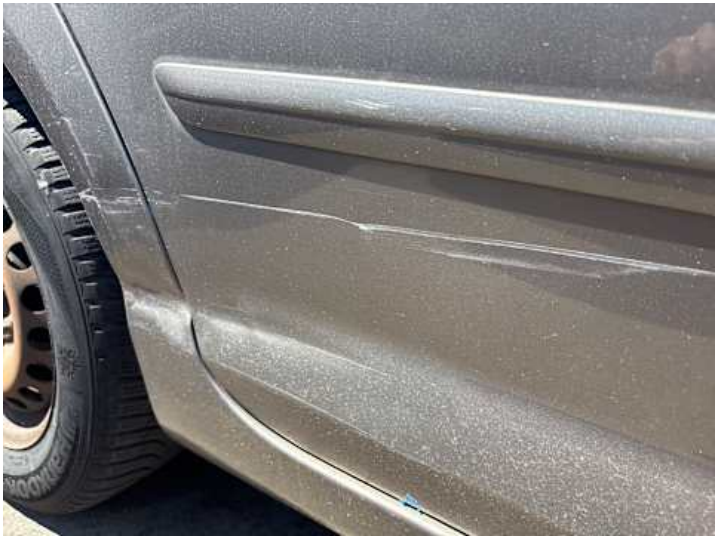
Türe hinten rechts (Kratzer, Delle)

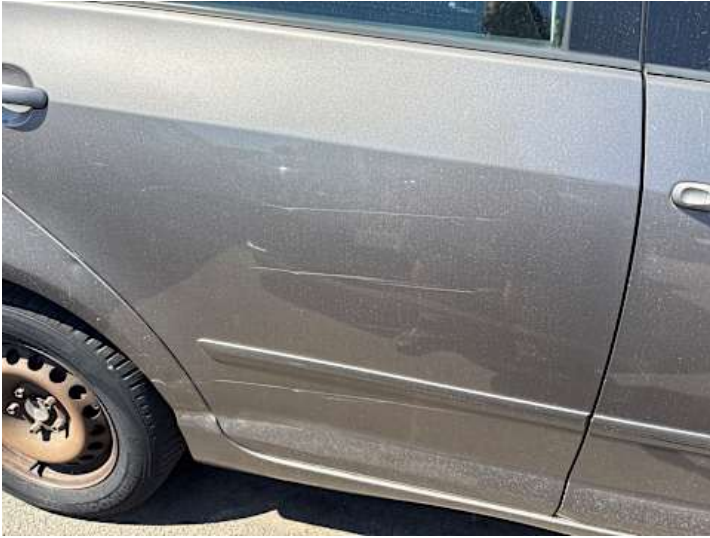
Türe hinten rechts (Kratzer, Delle)

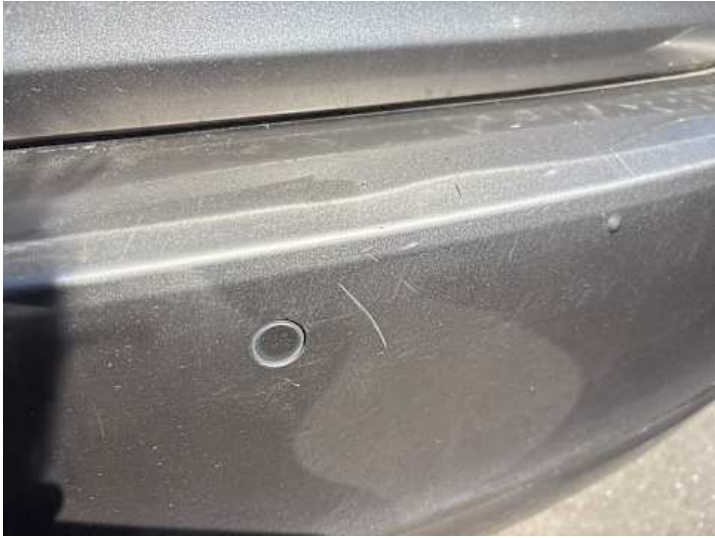
Stoßstange hinten (Kratzer)

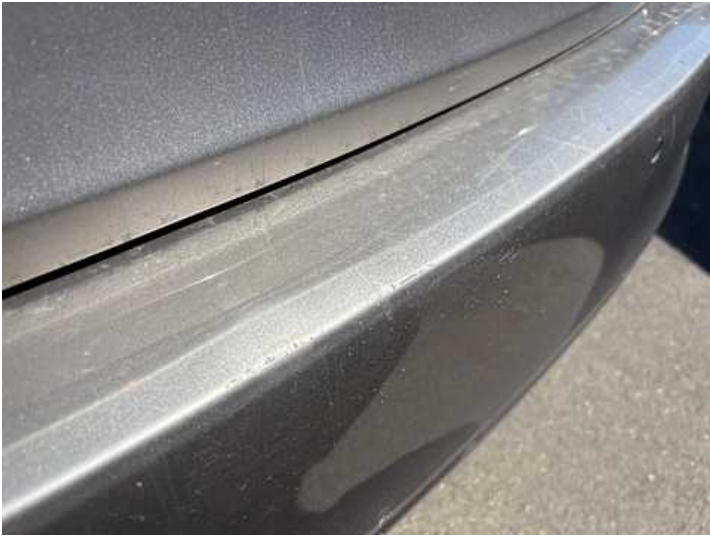
Stoßstange hinten (Kratzer)

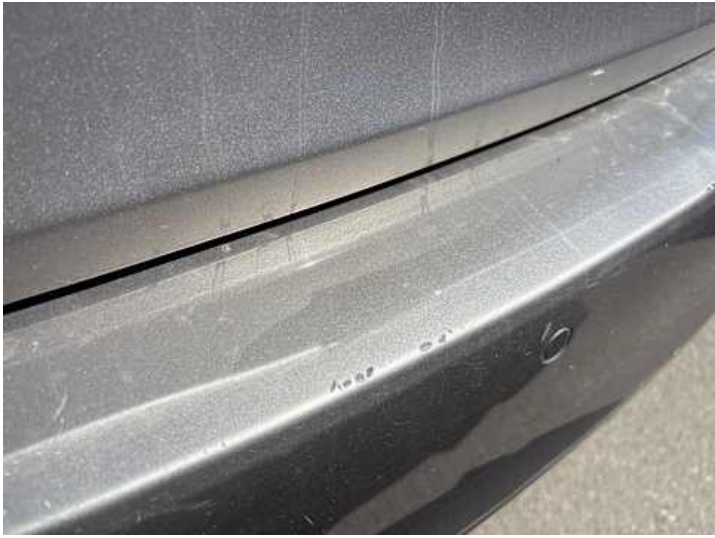
Stoßstange hinten (Kratzer)

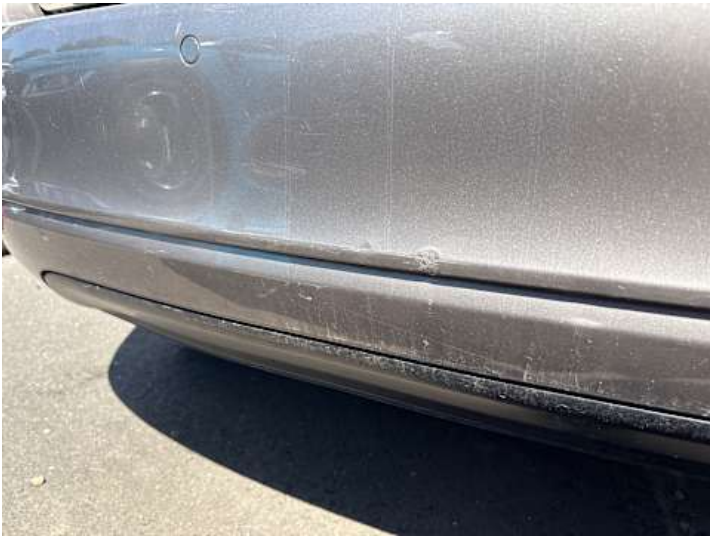
Stoßstange hinten (Kratzer)

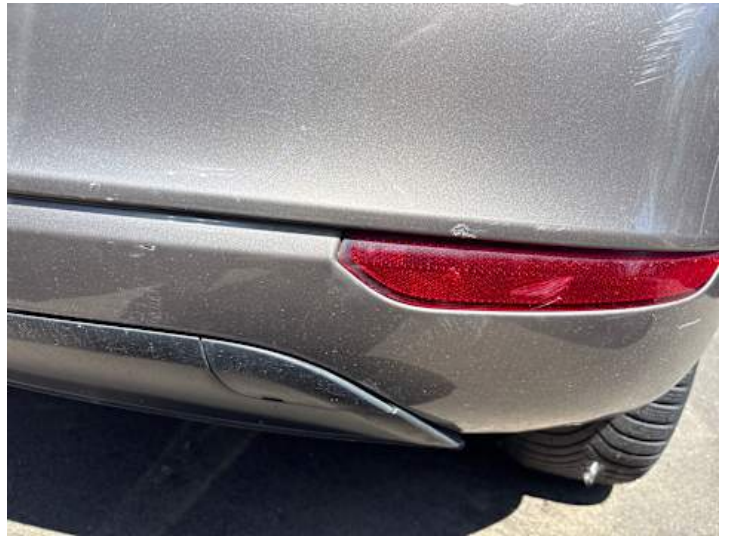
Stoßstange hinten (Kratzer)

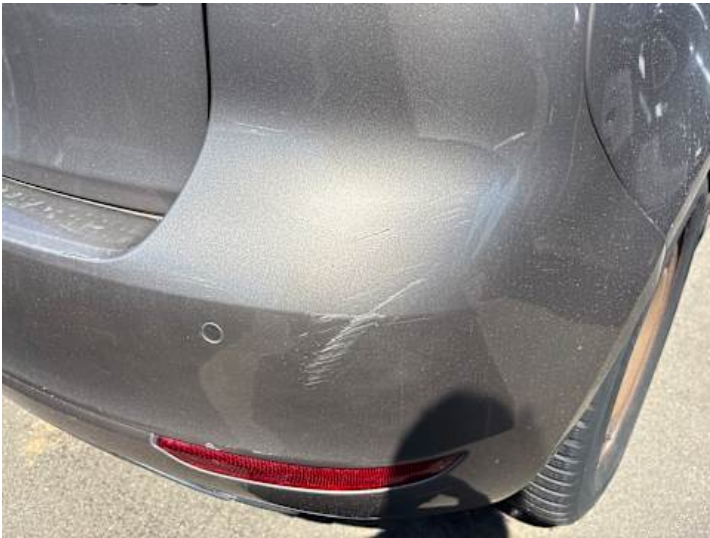
Stoßstange hinten (Kratzer)

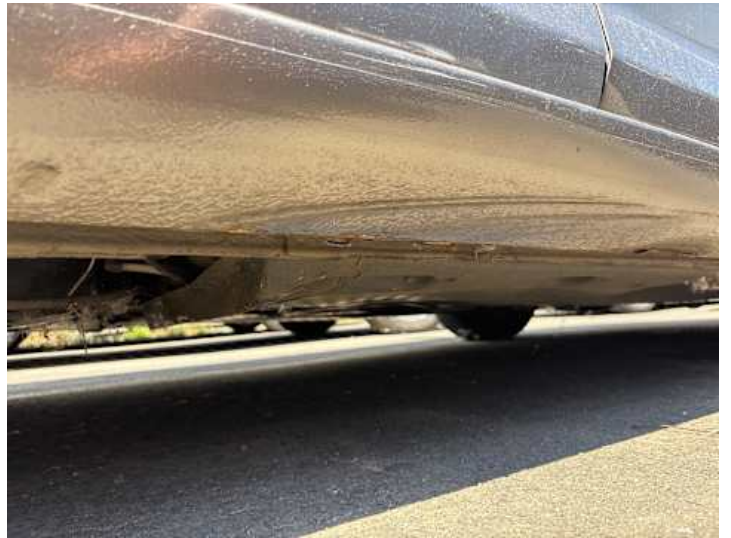
Schweller rechts (Verformung, Rost)

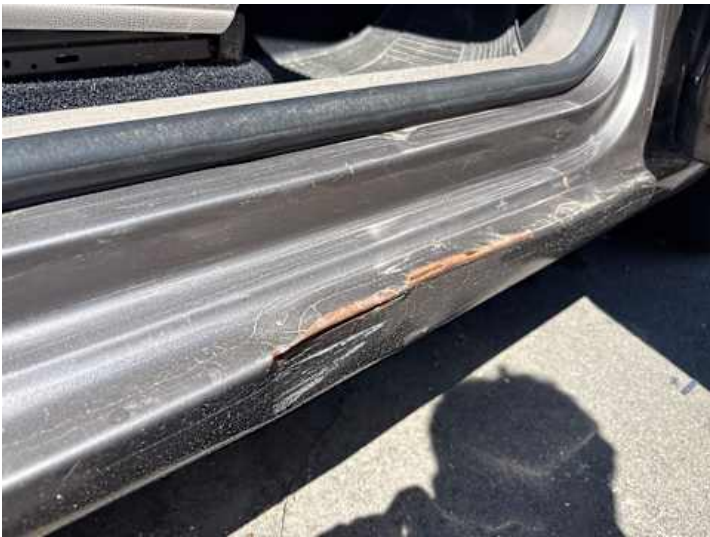
Schweller rechts (Verformung, Rost)

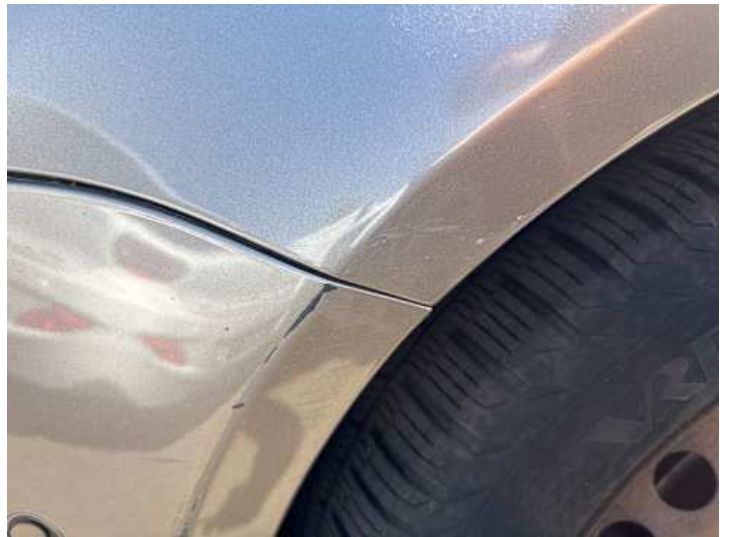
Kotflügel vorne links (Kratzer)

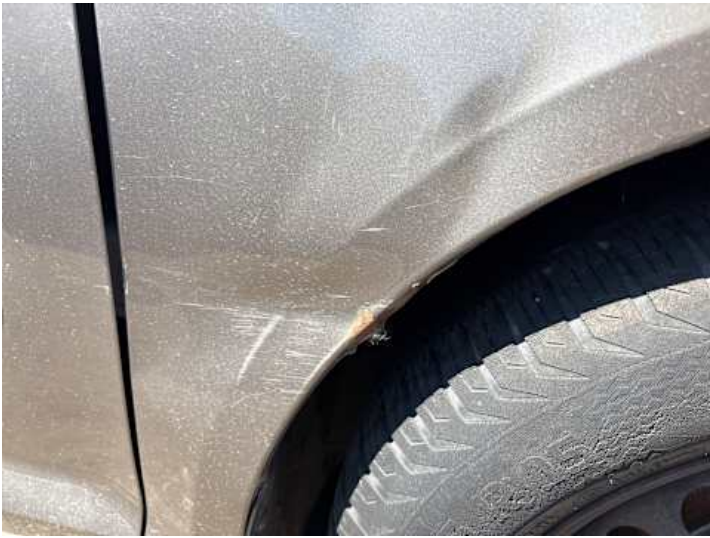
Kotflügel vorne rechts (Verformung, Rost)

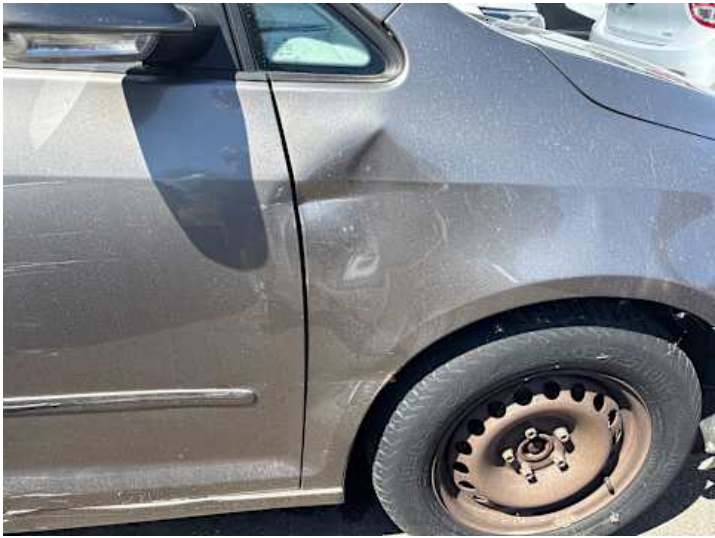
Kotflügel vorne rechts (Verformung, Rost)

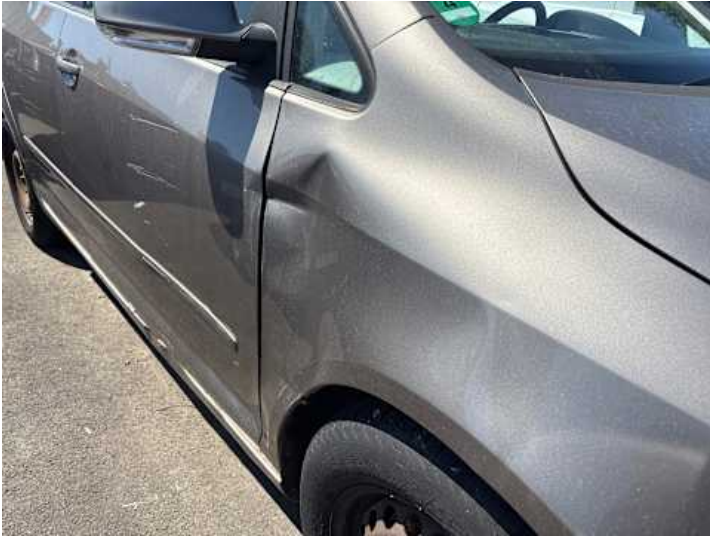
Kotflügel vorne rechts (Verformung, Rost)

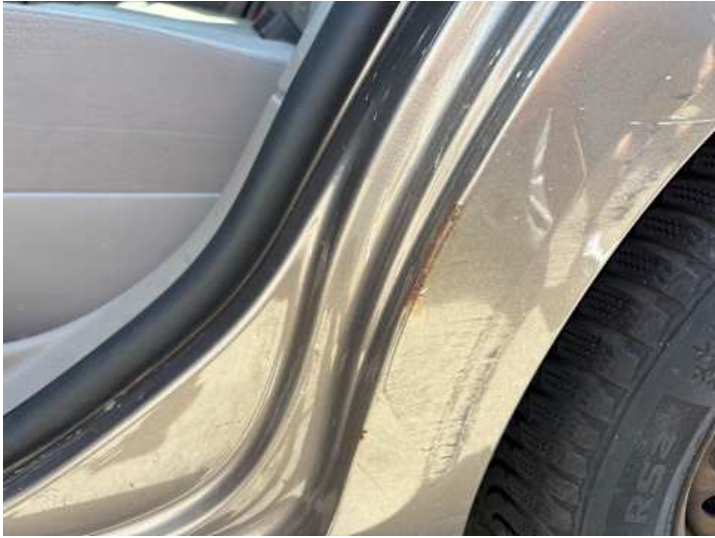
Seitenteil hinten links (Kratzer, Rost, Delle)

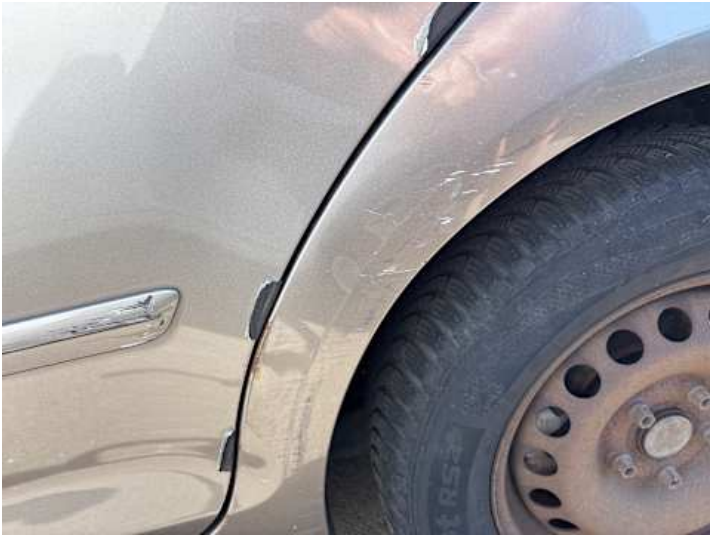
Seitenteil hinten links (Kratzer, Rost, Delle)

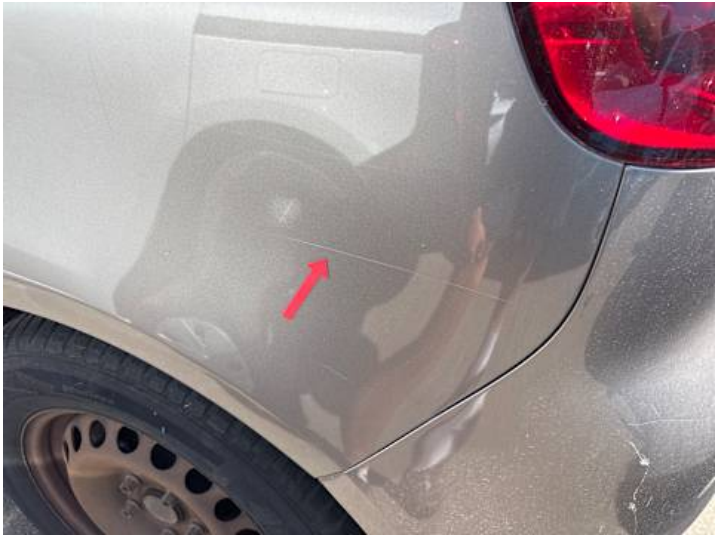
Seitenteil hinten links (Kratzer, Rost, Delle)

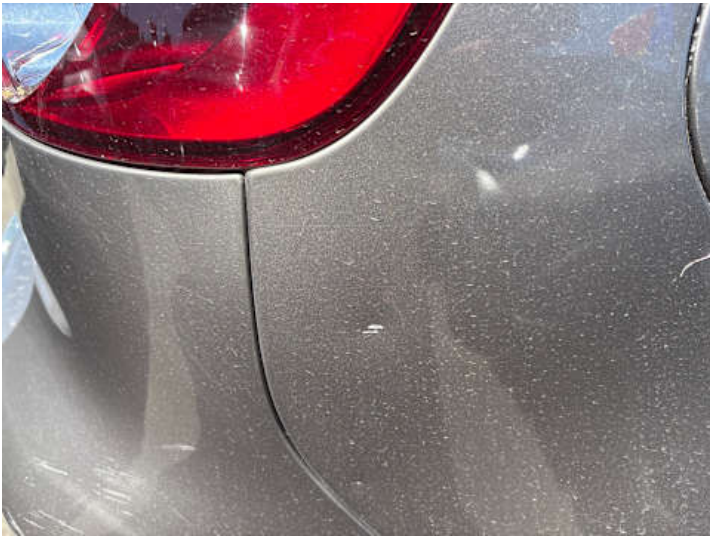
Seitenteil hinten rechts (Verformung, Rost, Kratzer)

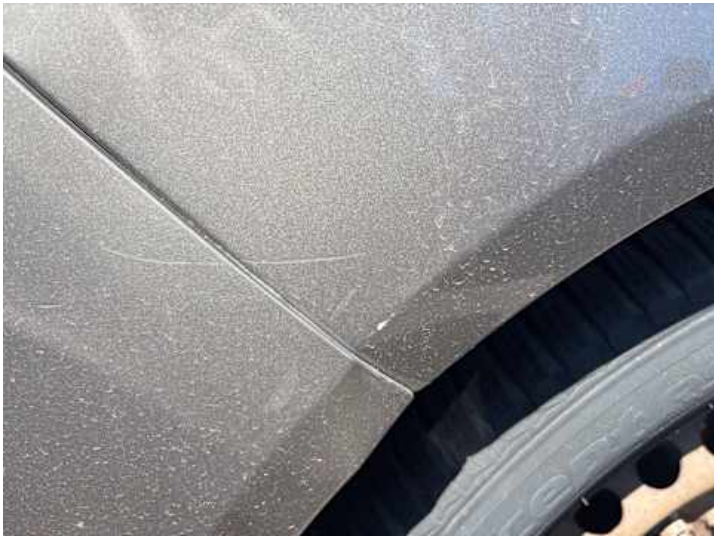
Seitenteil hinten rechts (Verformung, Rost, Kratzer)

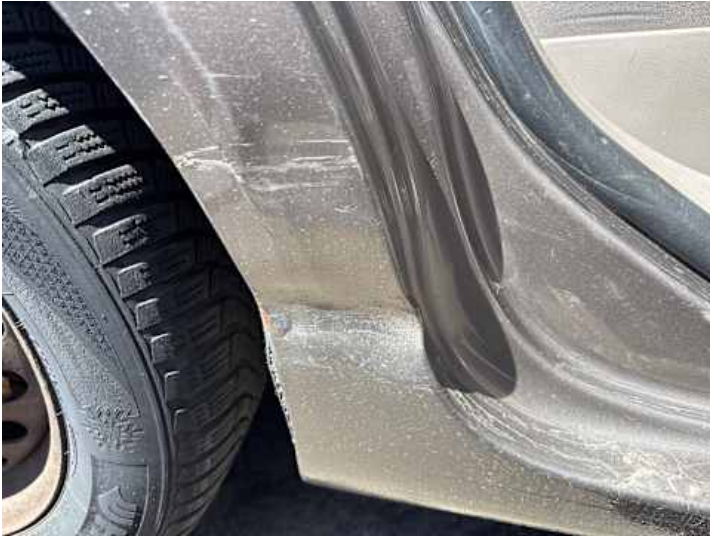
Seitenteil hinten rechts (Verformung, Rost, Kratzer)

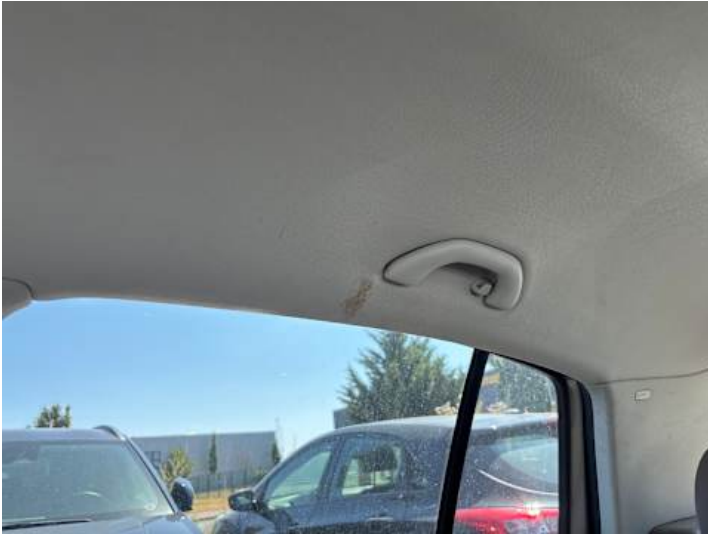
Innenraum (Verschmutzung, Verschleiß)

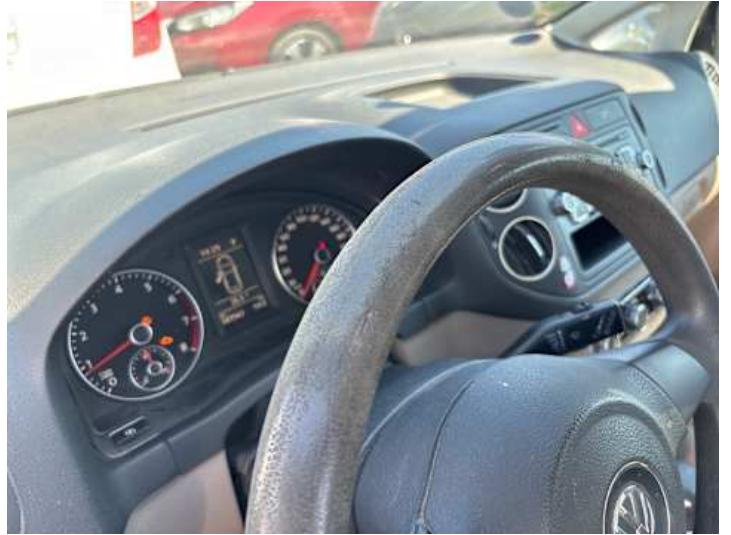
Innenraum (Verschmutzung, Verschleiß)

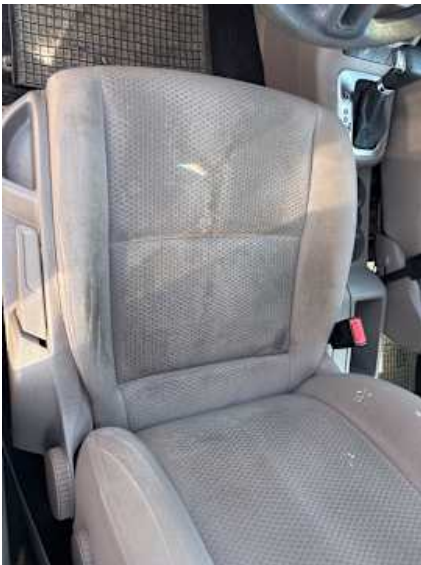
Innenraum (Verschmutzung, Verschleiß)
