## Volvo V50 1.6 D Drive Kinetic

EZ 07/2009 | Kombi | Diesel | Schaltgetriebe | 218.319km

Fahrzeug aufgenommen am: 26.08.2026

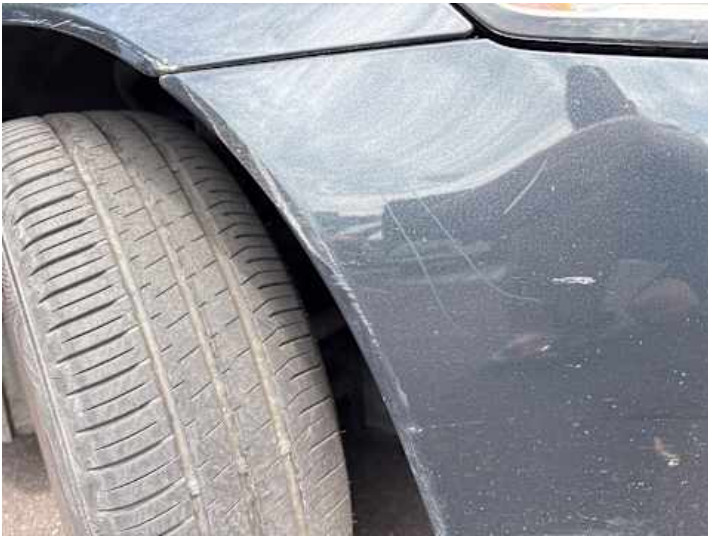
Stoßstange vorne (Kratzer)

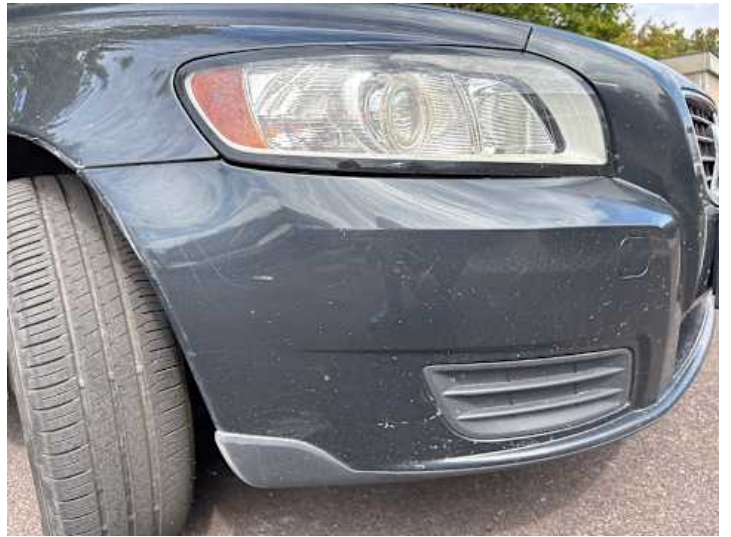
Stoßstange vorne (Kratzer)

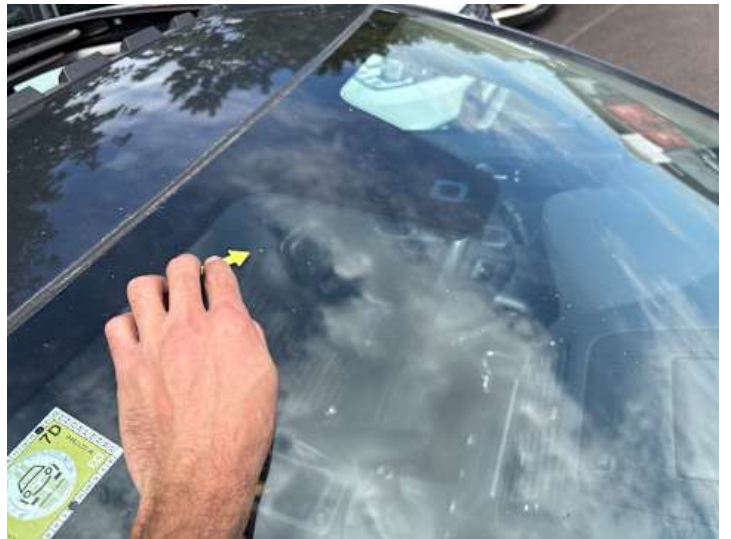
Windschutzscheibe (Steinschlag)

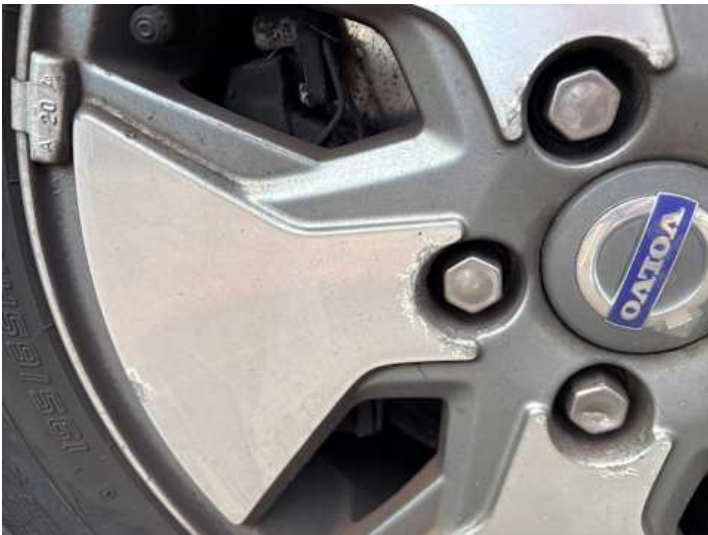
Rad (Rost)

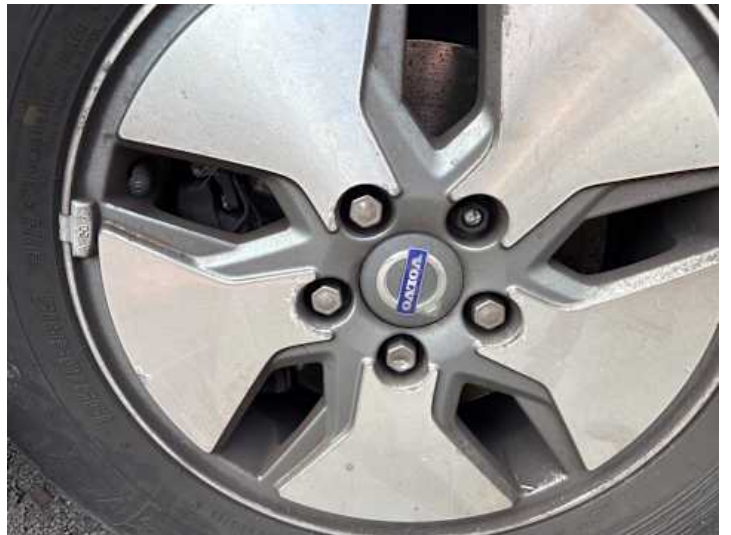
Rad (Rost)

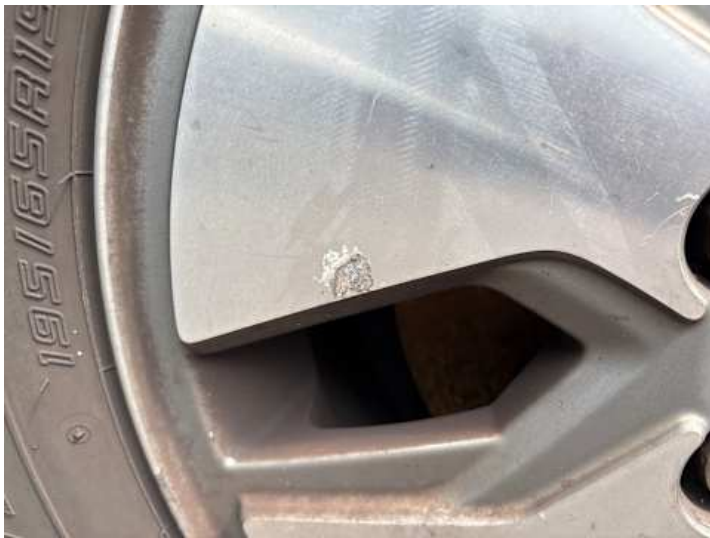
Rad (Rost)

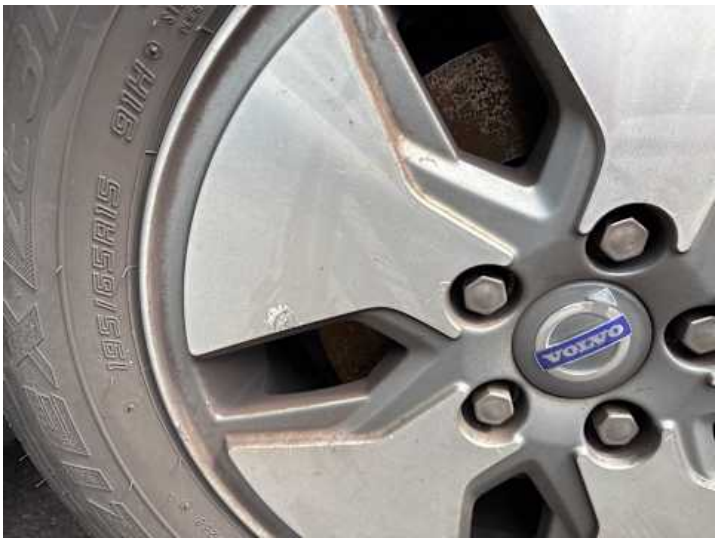
Rad (Rost)

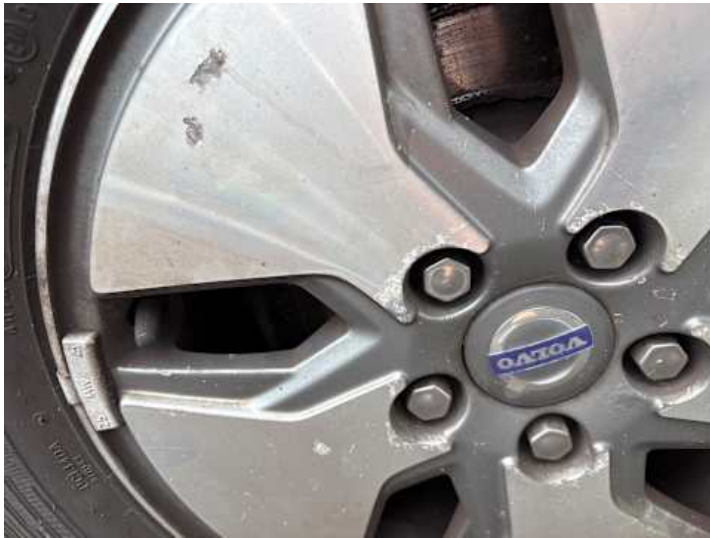
Rad (Rost)

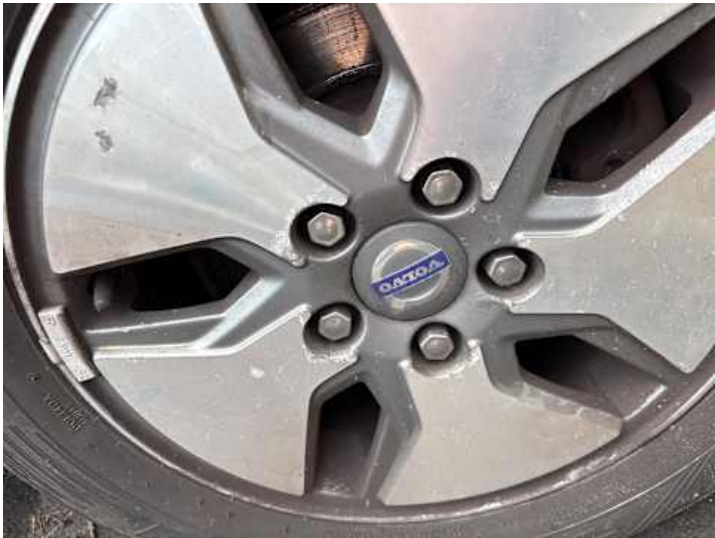
Rad (Rost)

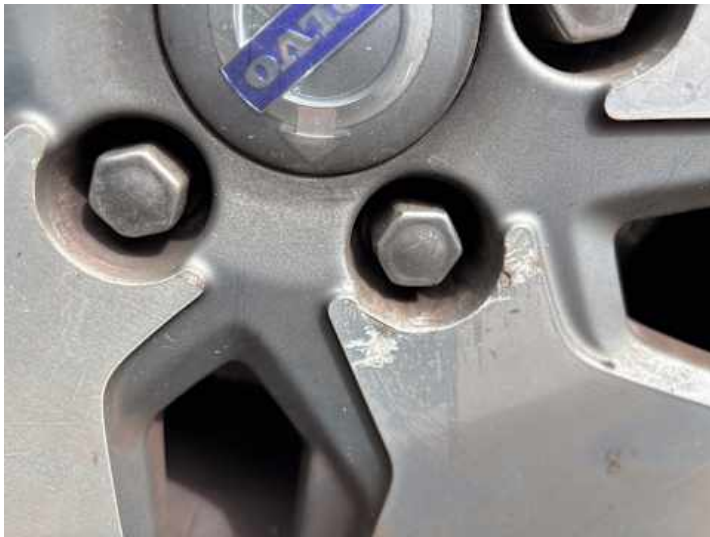
Rad (Rost)

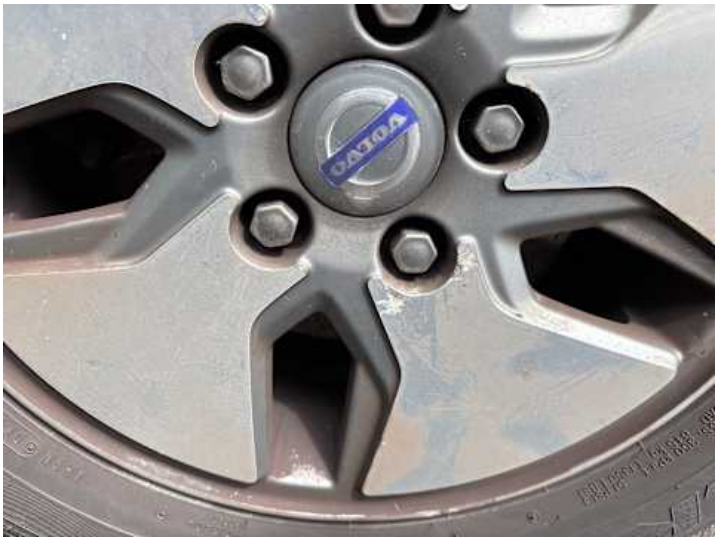
Rad (Rost)

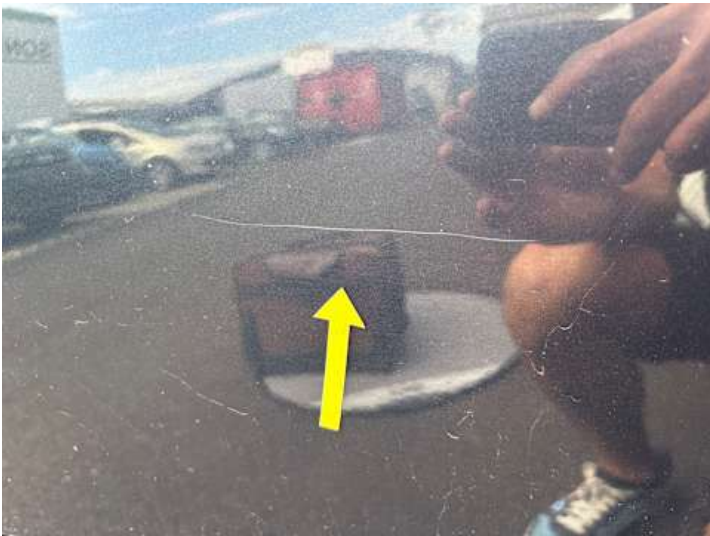
Fahrentür (Kratzer)

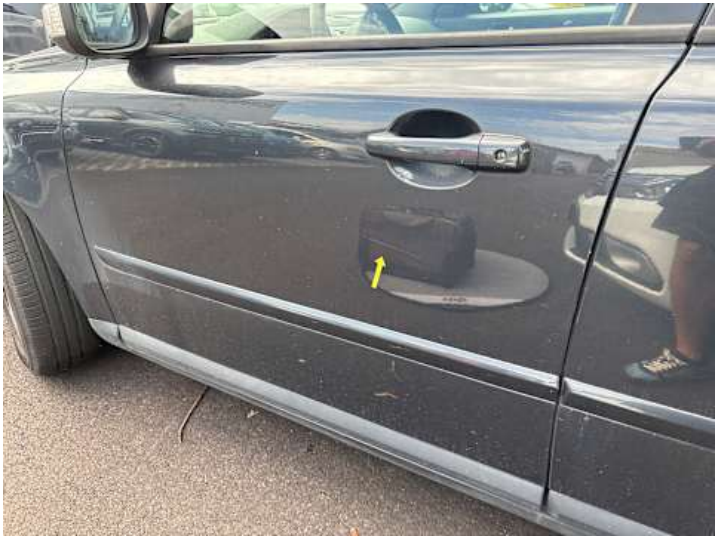
Fahrentür (Kratzer)

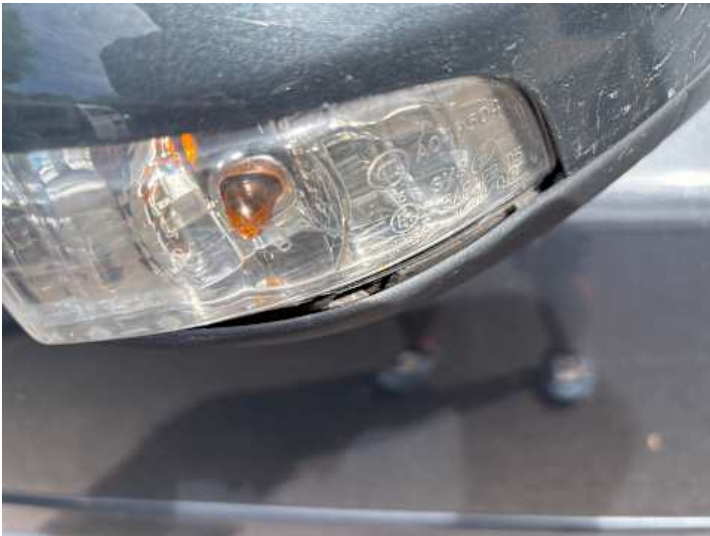
Beifahrtür (Kratzer, Riss/Bruch)

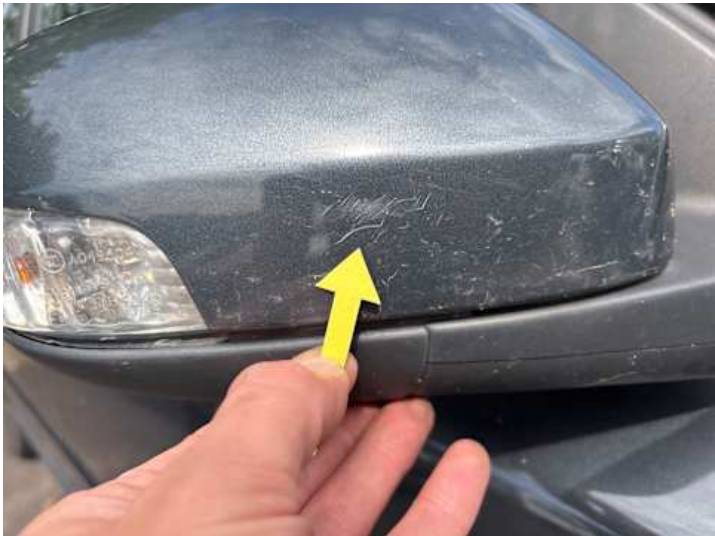
Beifahrtür (Kratzer, Riss/Bruch)

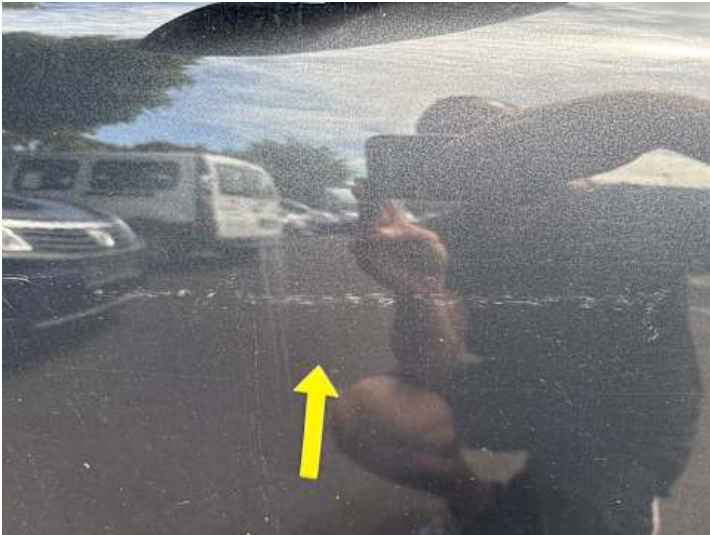
Beifahrtür (Kratzer)

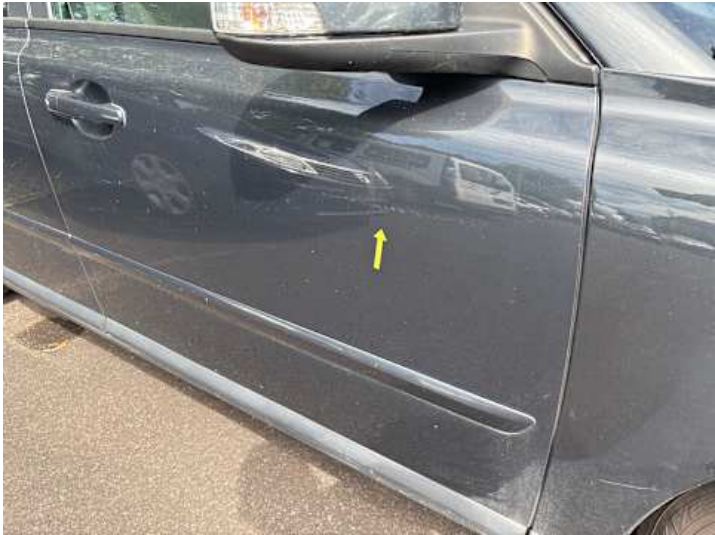
Beifahrtür (Kratzer)

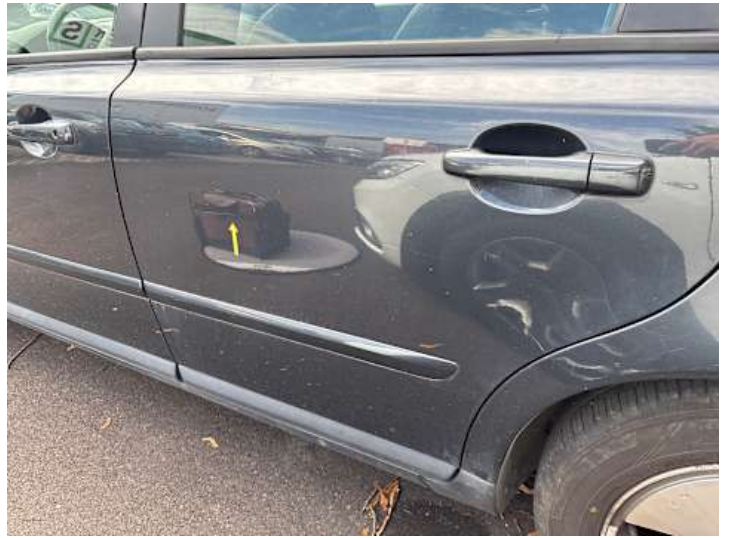
Türe hinten links (Kratzer)

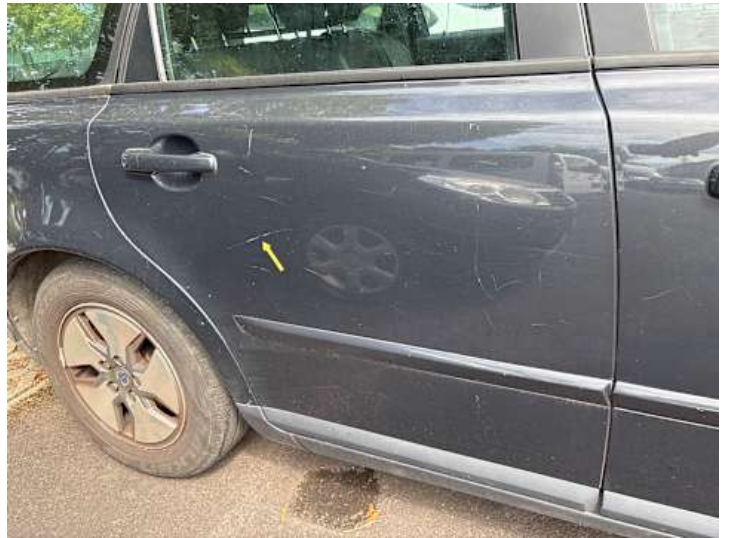
Türe hinten rechts (Kratzer)

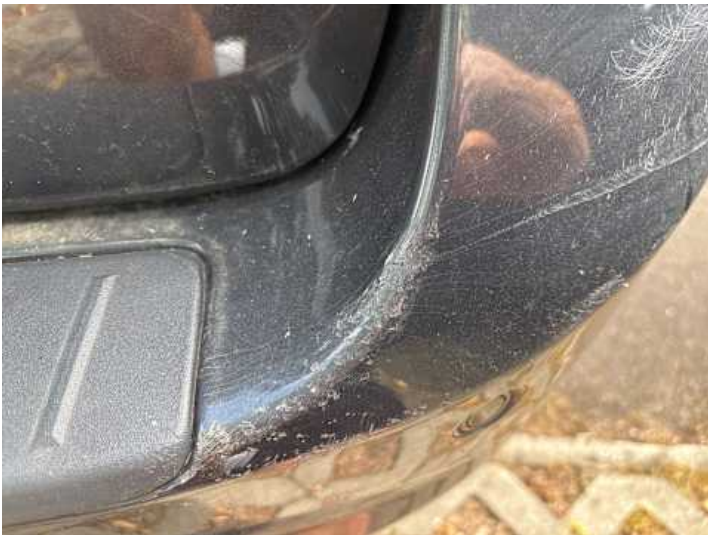
Stoßstange hinten (Riss/Bruch)

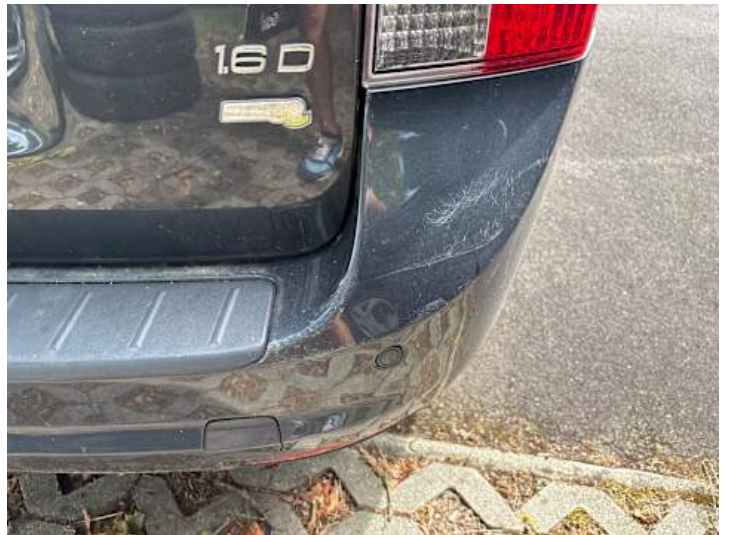
Stoßstange hinten (Riss/Bruch)

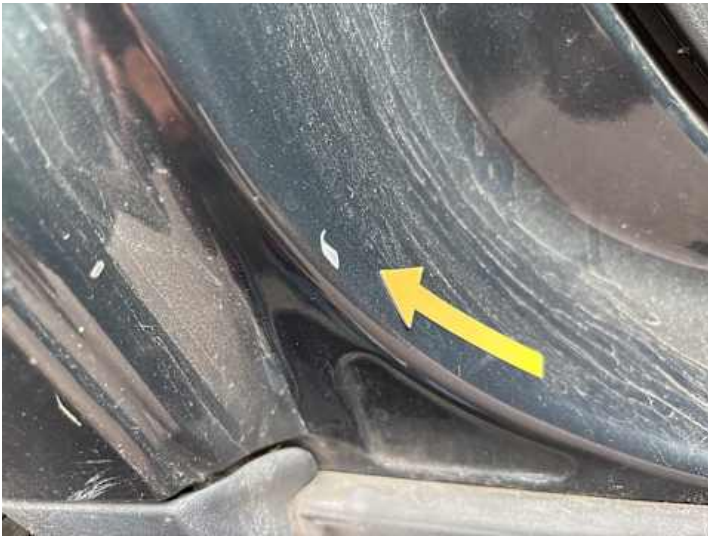
Schweller rechts (Kratzer)

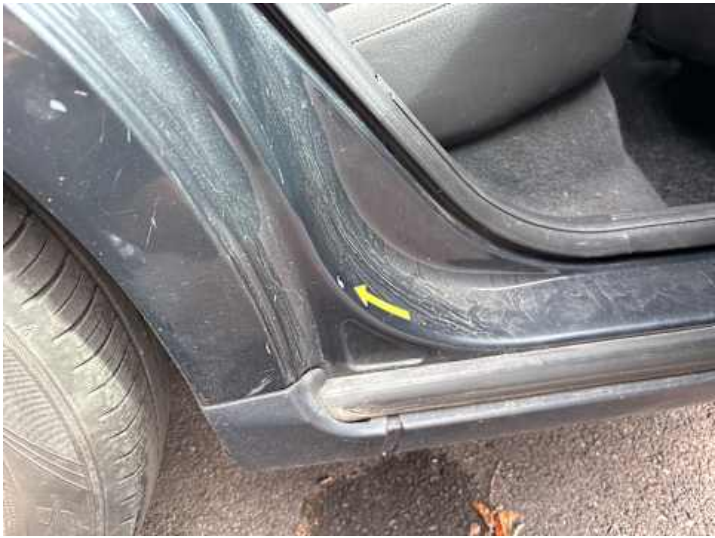
Schweller rechts (Kratzer)

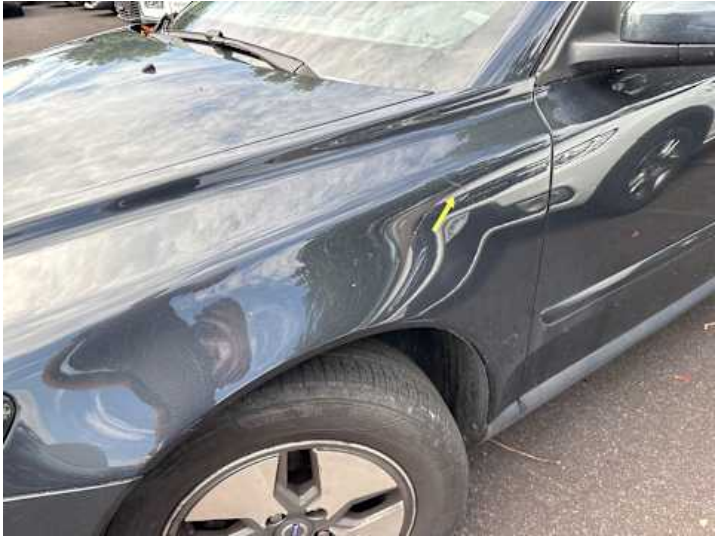
Kotflügel vorne links (Kratzer)

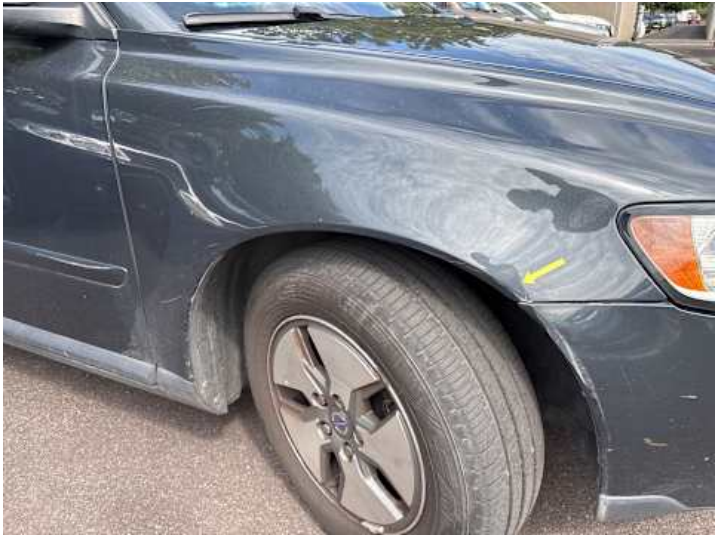
Kotflügel vorne rechts (Kratzer)

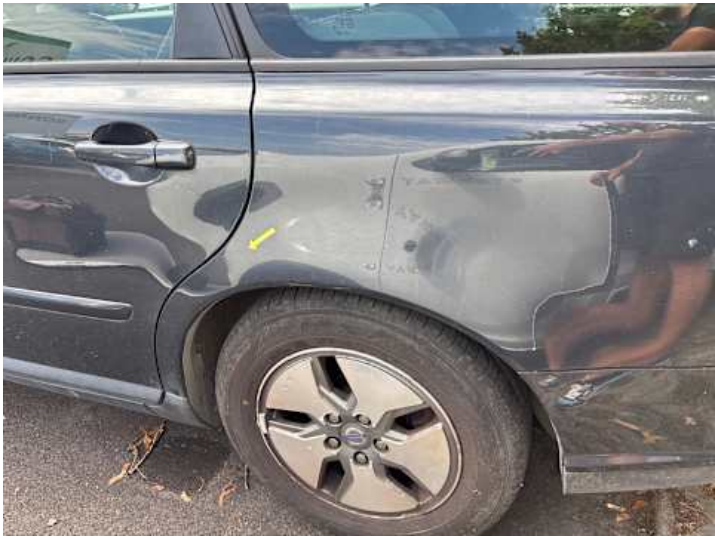
Seitenteil hinten links (Kratzer)

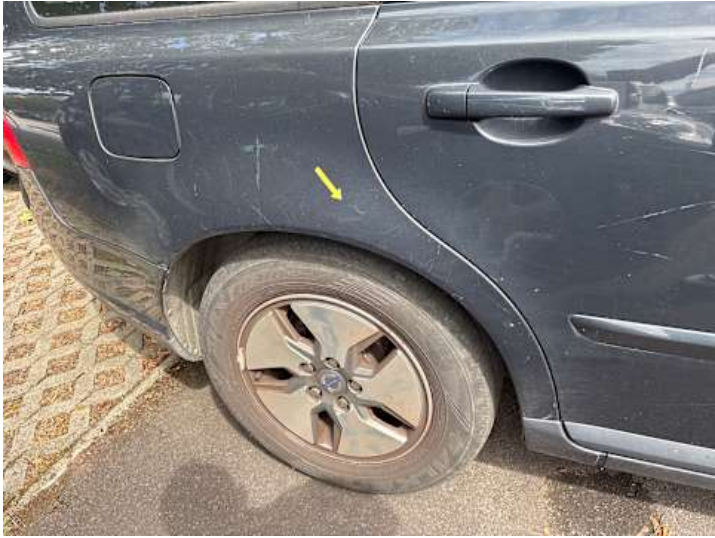
Seitenteil hinten rechts (Kratzer)

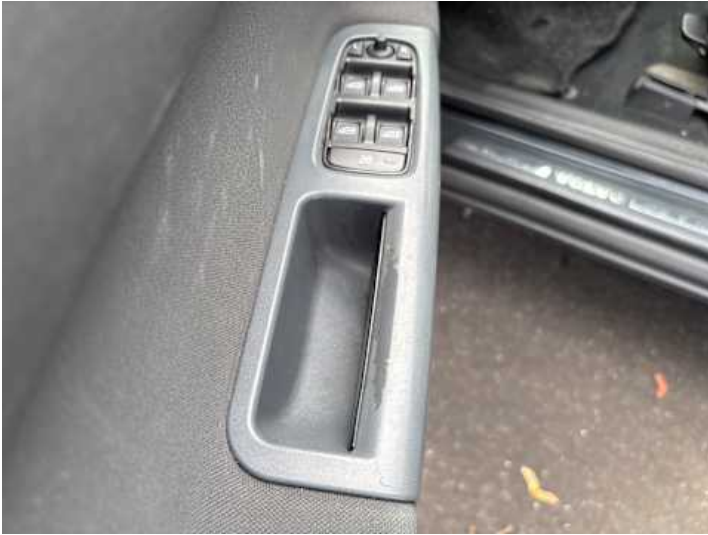
Innenraum (Verschleiß)

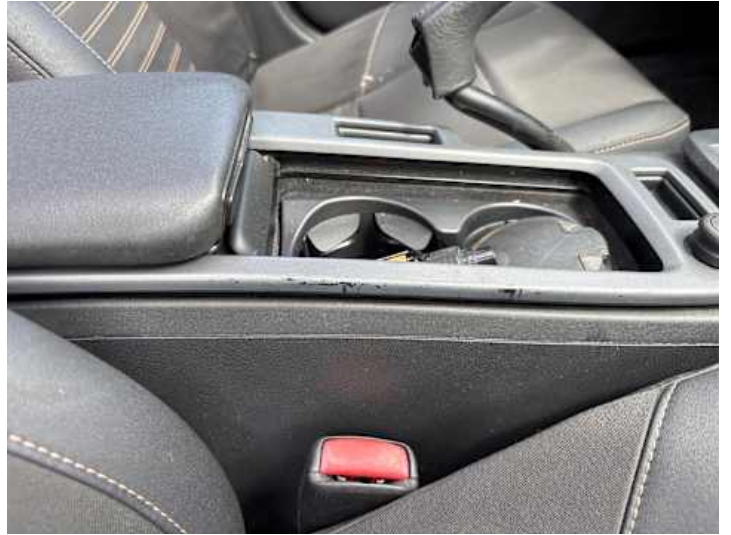
Innenraum (Kratzer)

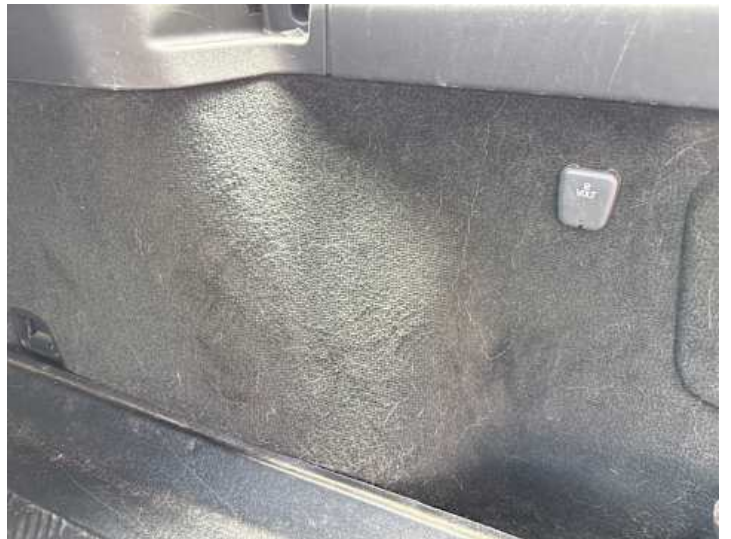
Innenraum (Tierhaare/Tiergeruch)

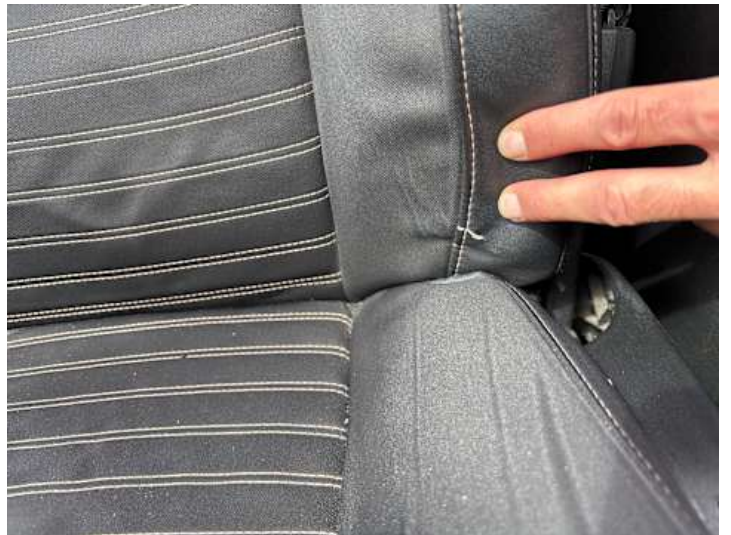
Innenraum (Riss/Bruch)

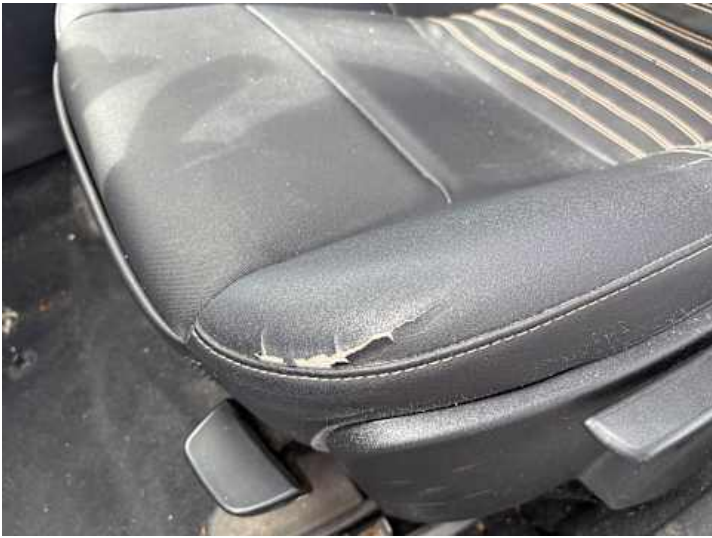
Innenraum (Riss/Bruch)

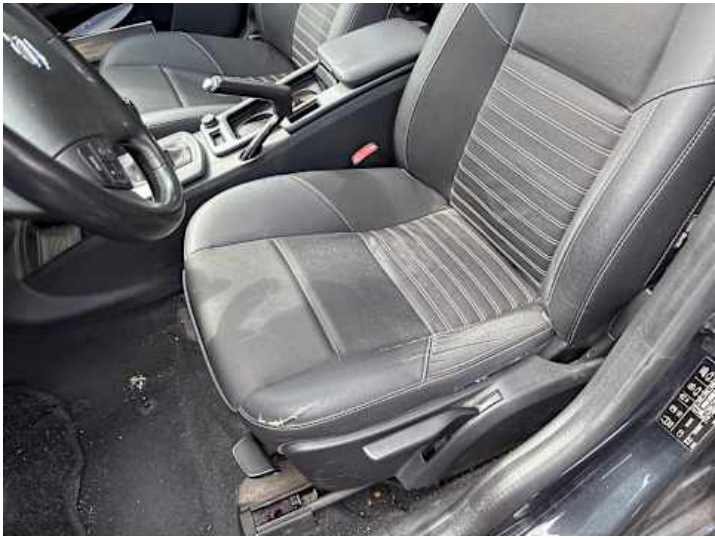
Innenraum (Riss/Bruch)

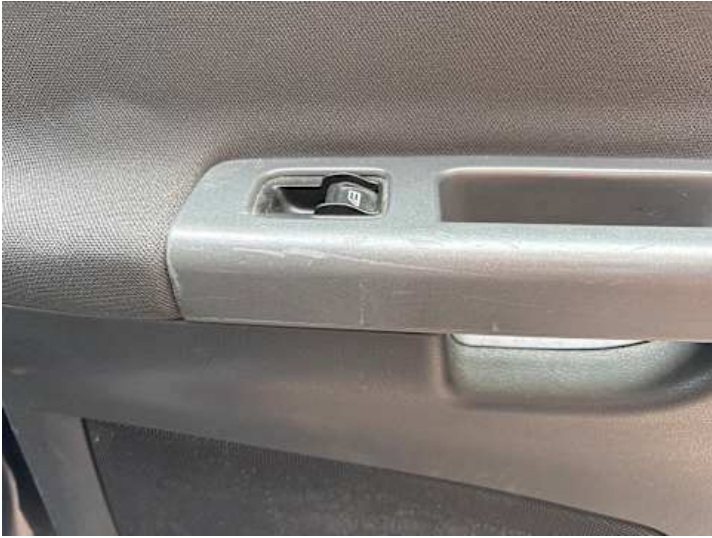
Innenraum (Kratzer)
