Fiat 500 Icon

EZ 07/2021 | Kleinwagen | Elektrisch | Automatikgetriebe | 87.716km  
Besteuerung: Differenzbesteuert (§25a UStG)  
Fahrzeugstandort: 67\*\*\*  
Fahrzeug aufgenommen am: 24.08.2026

# Hinweise zum Zustandsbericht

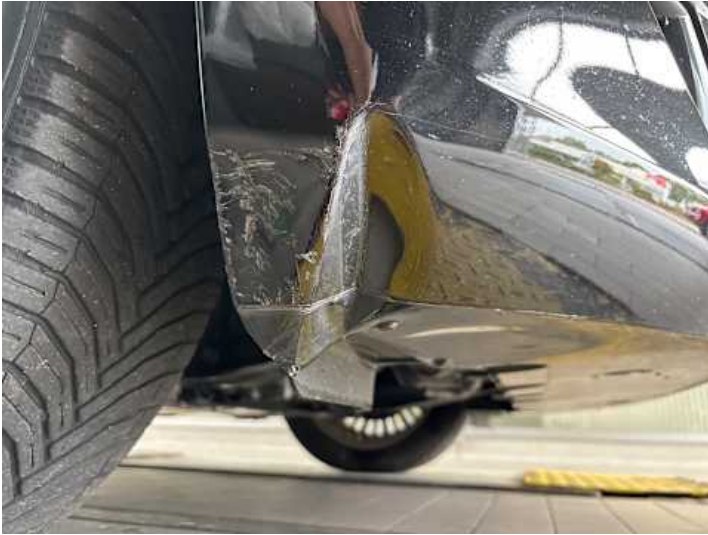
Stoßstange vorne (Verformung, Riss/Bruch, Kratzer)

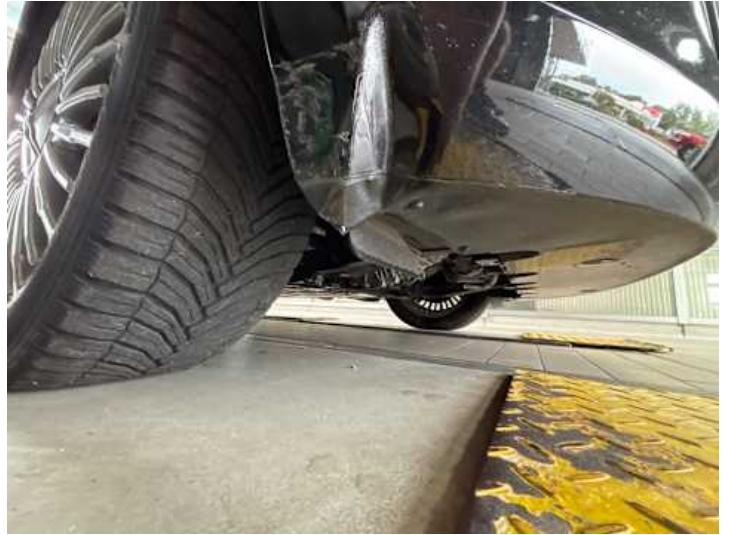
Stoßstange vorne (Verformung, Riss/Bruch, Kratzer)

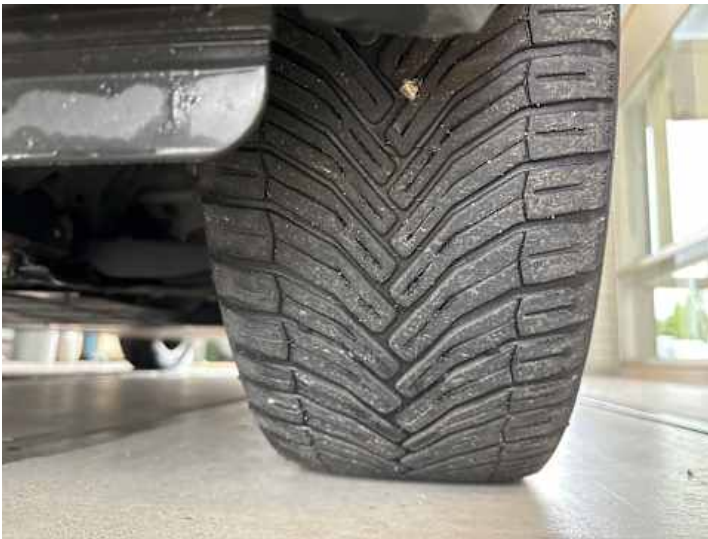
Rad (Ungleichmäßig abgefahren)

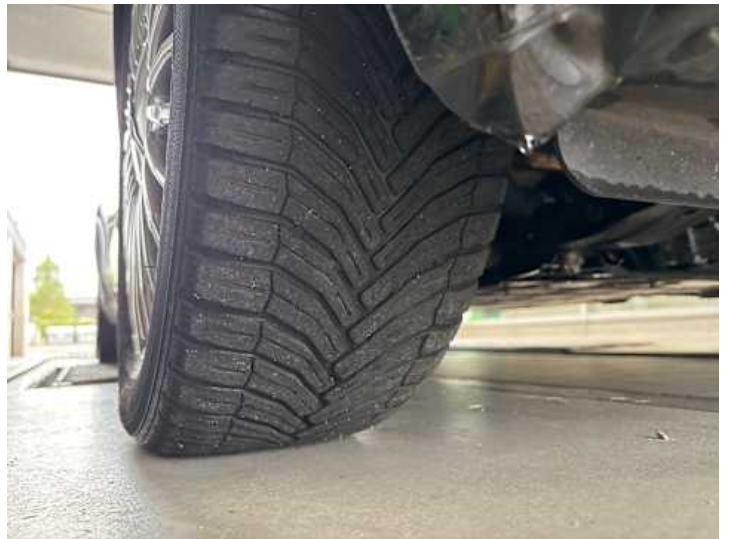
Rad (Ungleichmäßig abgefahren)

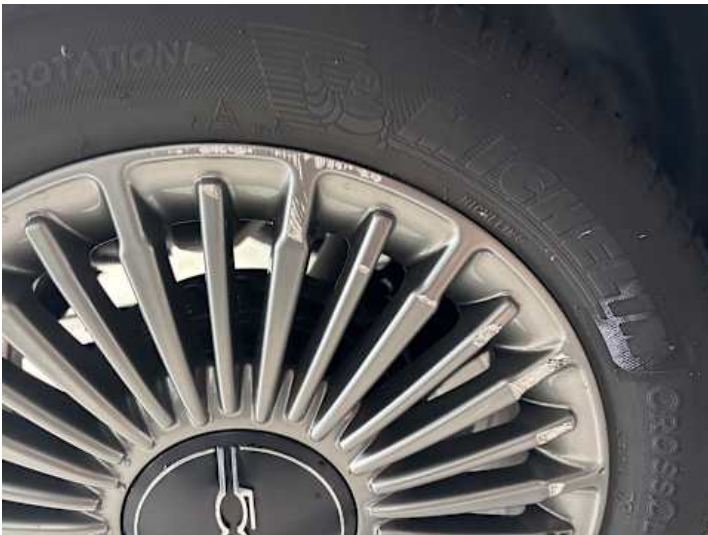
Rad (Kratzer, Kerben)

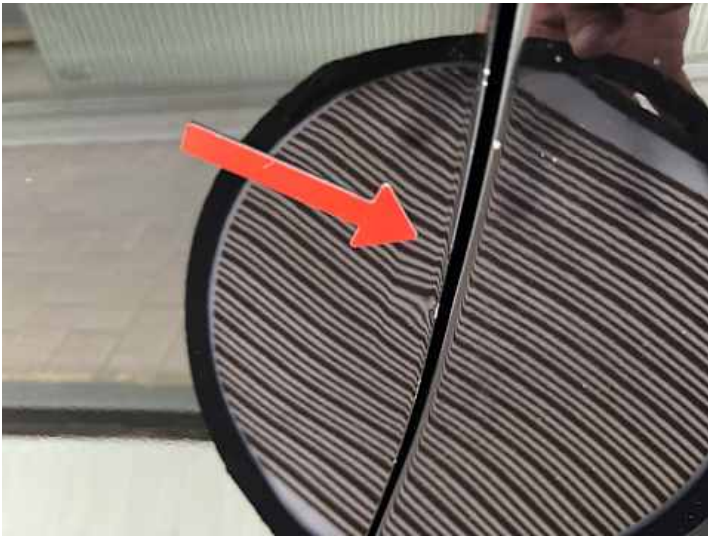
Fahrtür (Kratzer, Delle, Verformung)

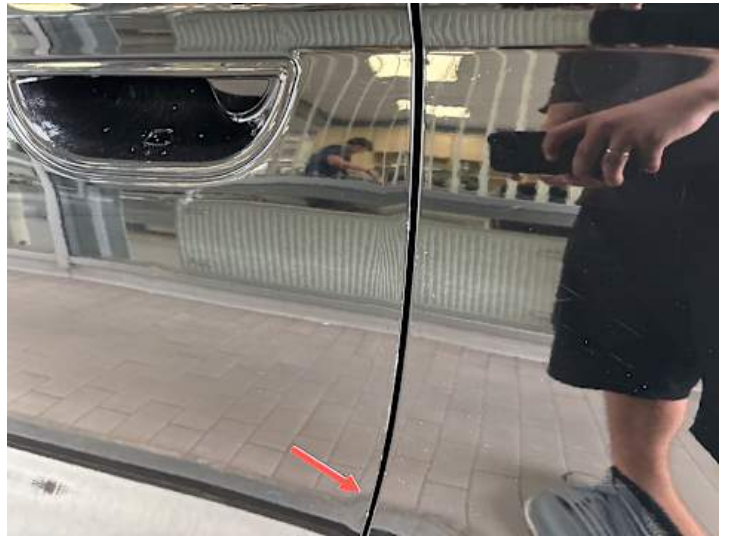
Fahrtür (Kratzer, Delle, Verformung)

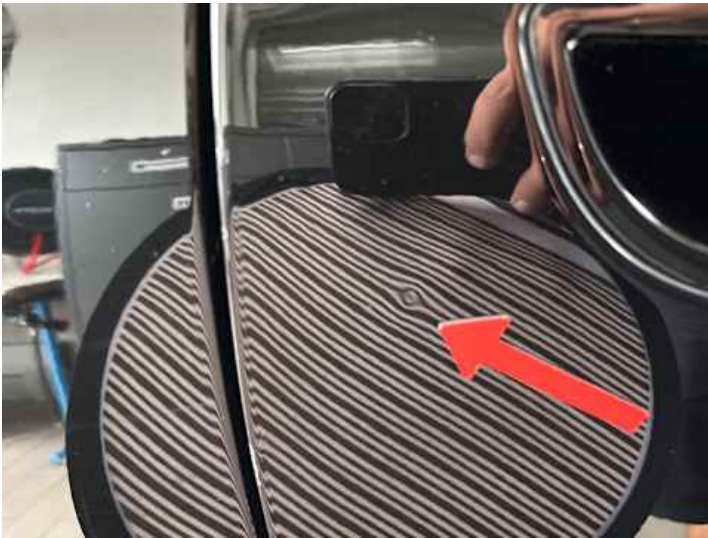
Beifahrtür (Delle)

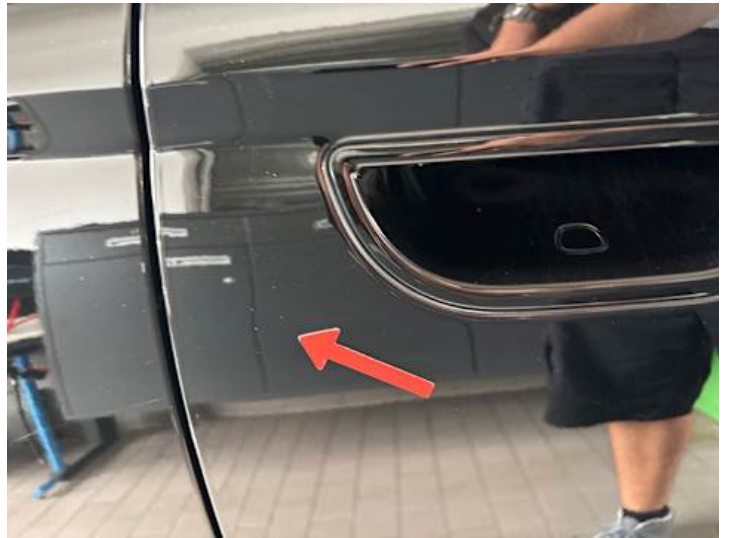
Beifahrtür (Delle)

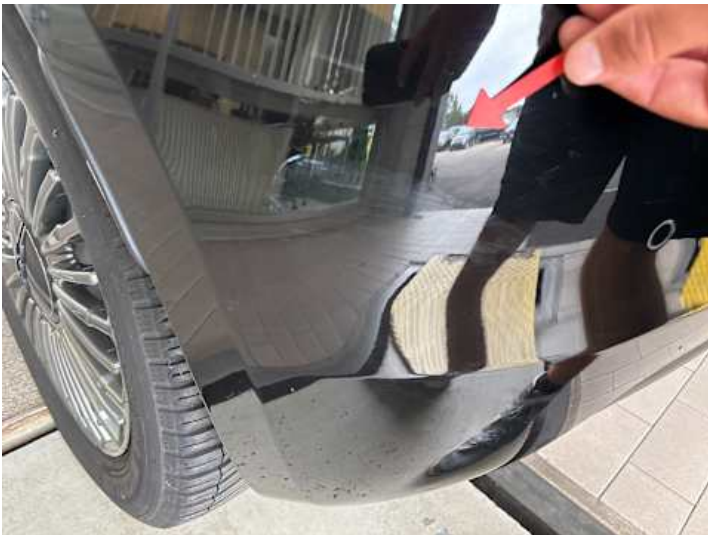
Stoßstange hinten (Kratzer, Unsachgemäß instand gesetzt)

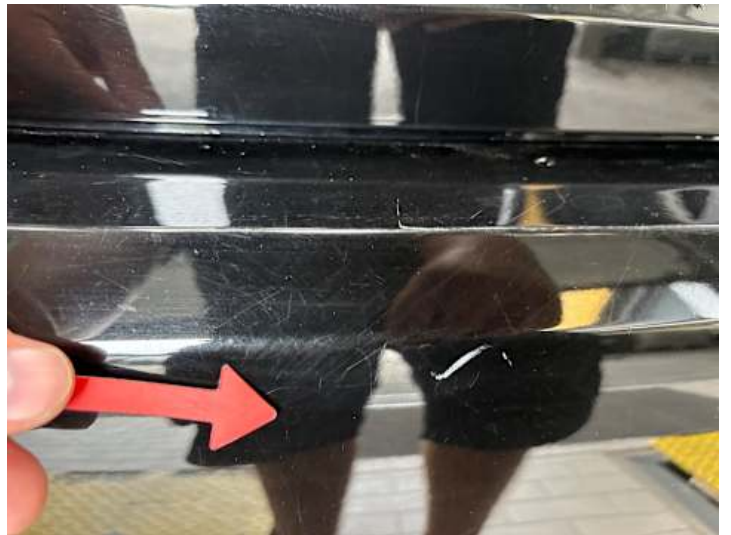
Stoßstange hinten (Kratzer, Unsachgemäß instand gesetzt)

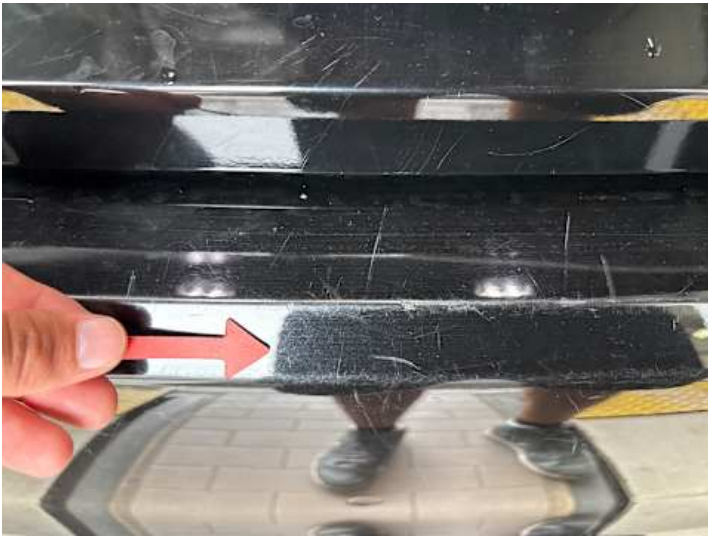
Stoßstange hinten (Kratzer, Unsachgemäß instand gesetzt)

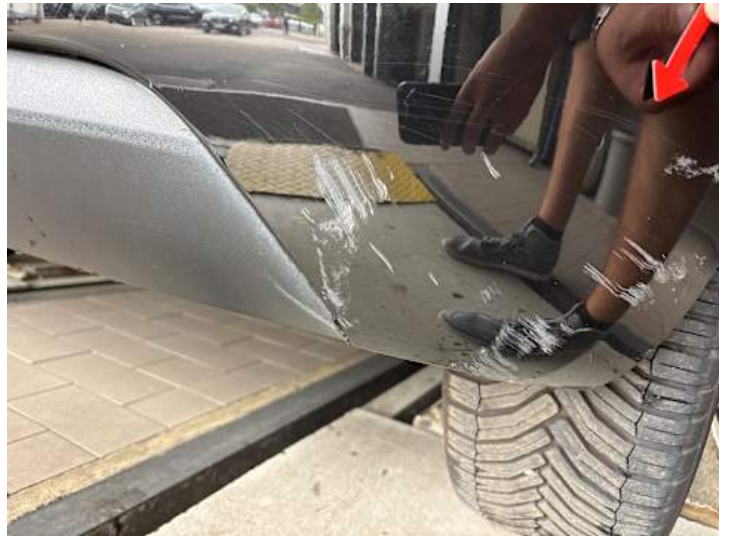
Stoßstange hinten (Kratzer, Unsachgemäß instand gesetzt)

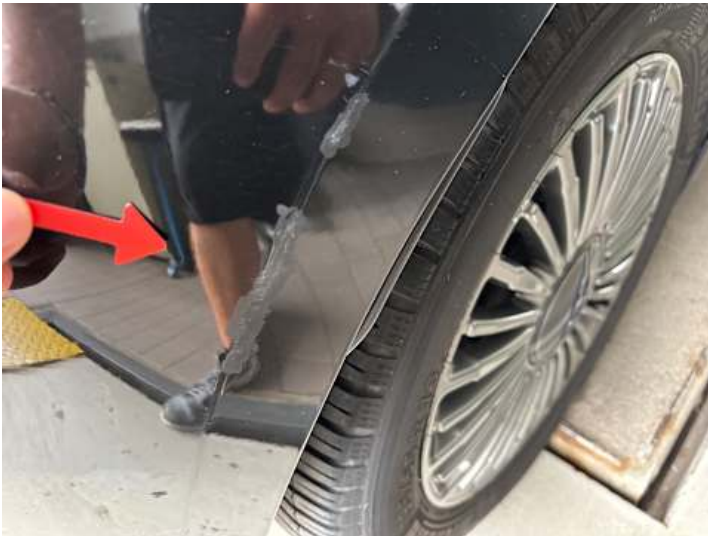
Stoßstange hinten (Kratzer, Unsachgemäß instand gesetzt)

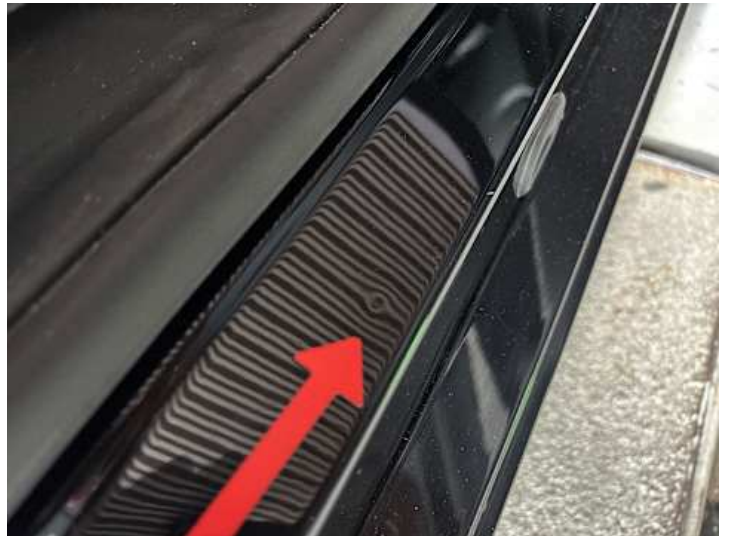
Schweller rechts (Delle)

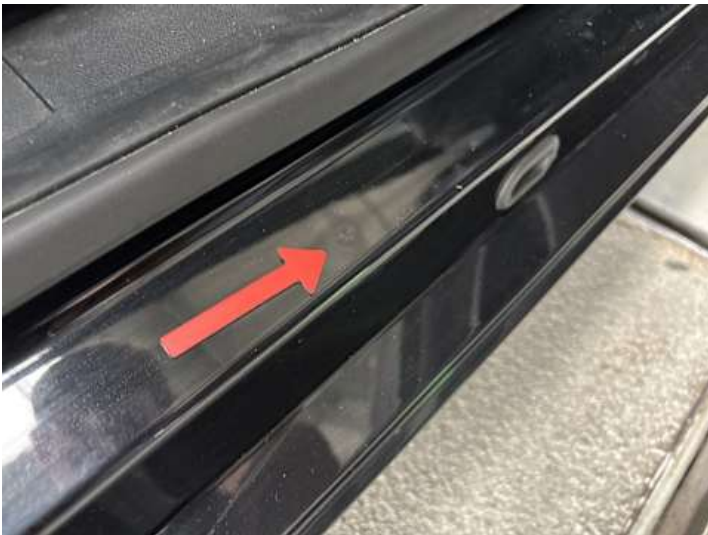
Schweller rechts (Delle)

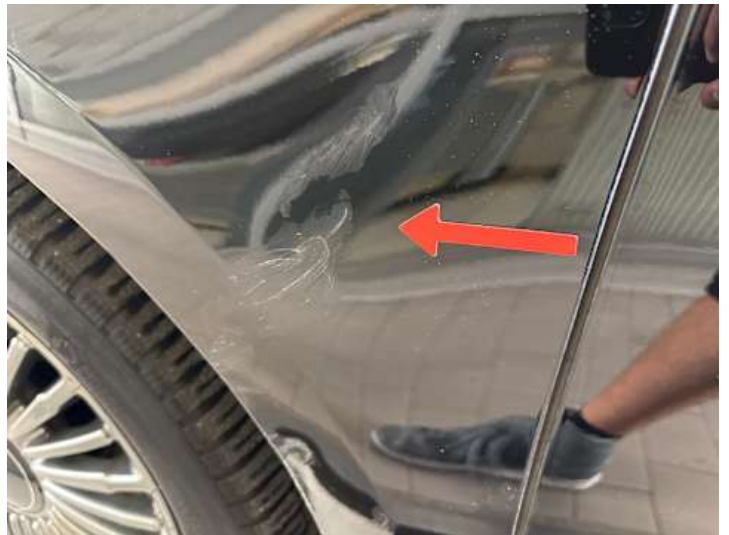
Kotflügel vorne links (Kratzer, Unsachgemäß instand gesetzt)

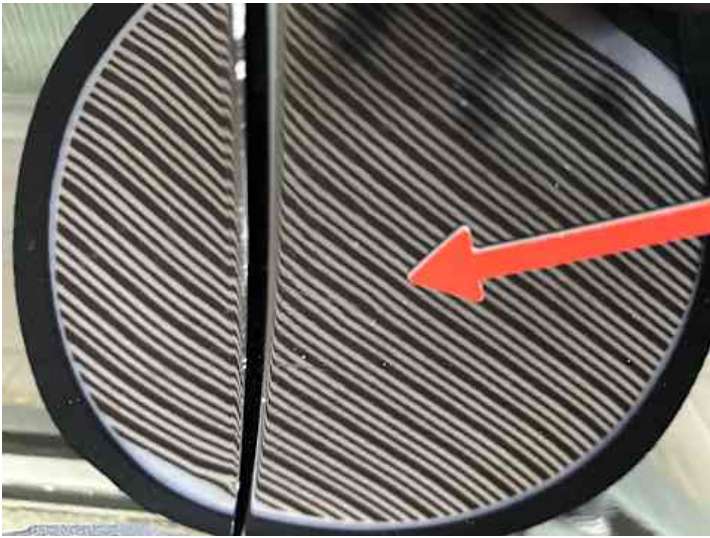
Seitenteil hinten links (Delle)

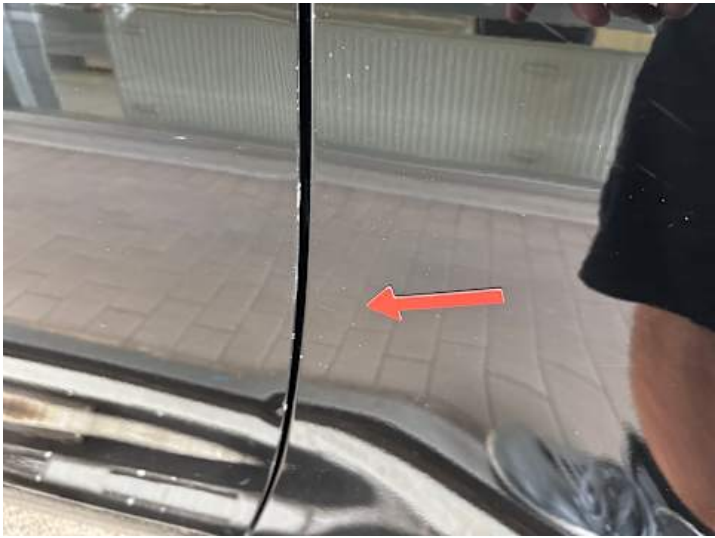
Seitenteil hinten links (Delle)

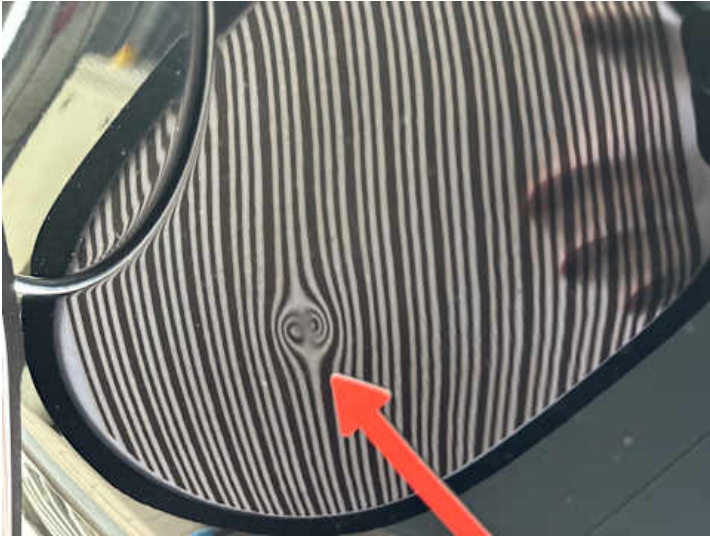
Seitenteil hinten rechts (Delle)

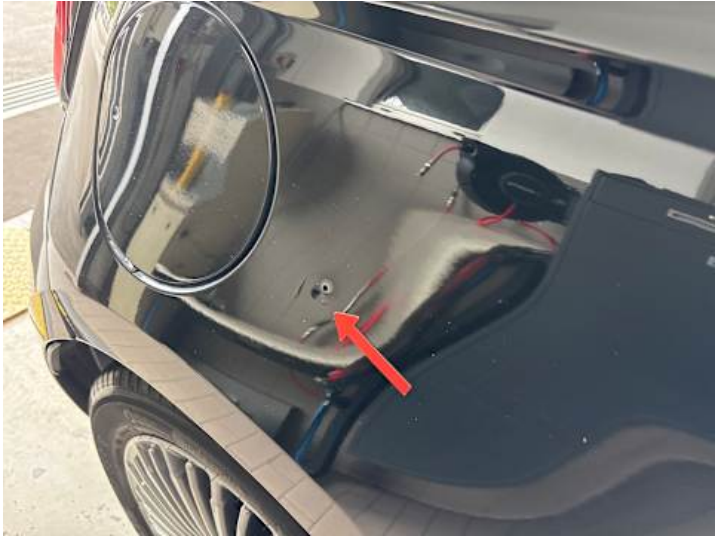
Seitenteil hinten rechts (Delle)

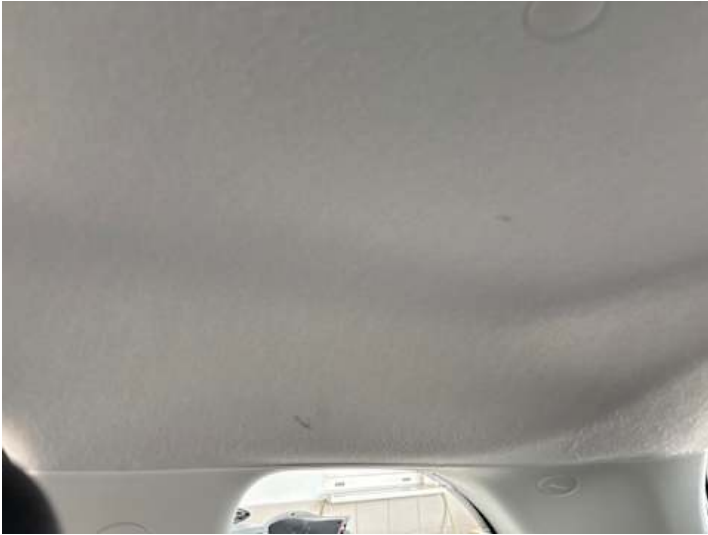
Innenraum (Verschmutzung, Verschleiß)

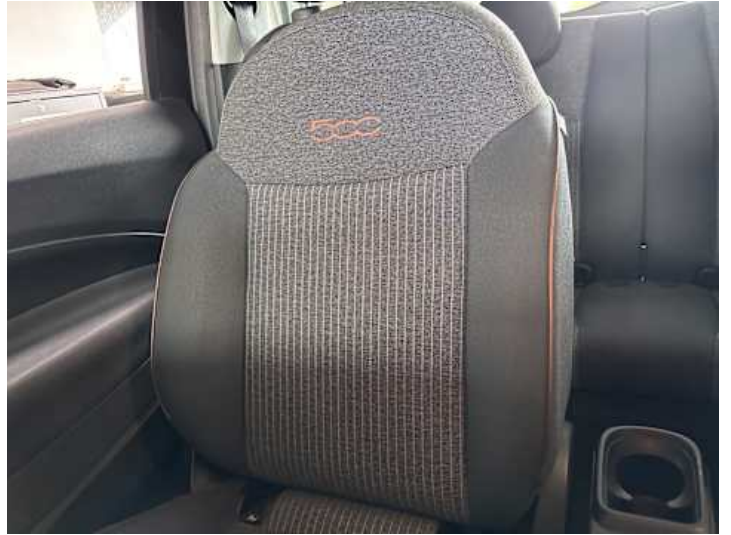
Innenraum (Verschmutzung, Verschleiß)

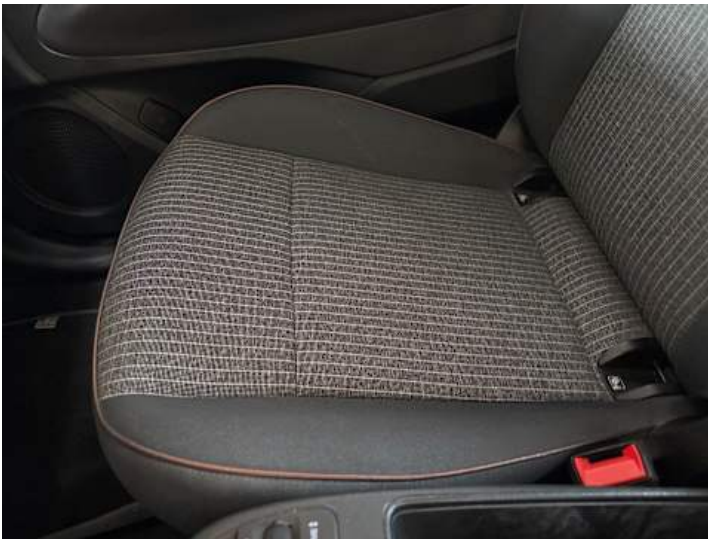
Innenraum (Verschmutzung, Verschleiß)

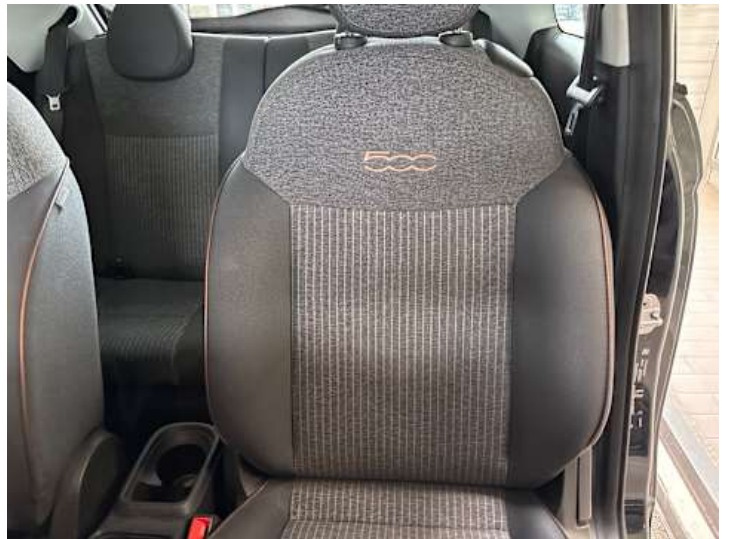
Innenraum (Verschmutzung, Verschleiß)

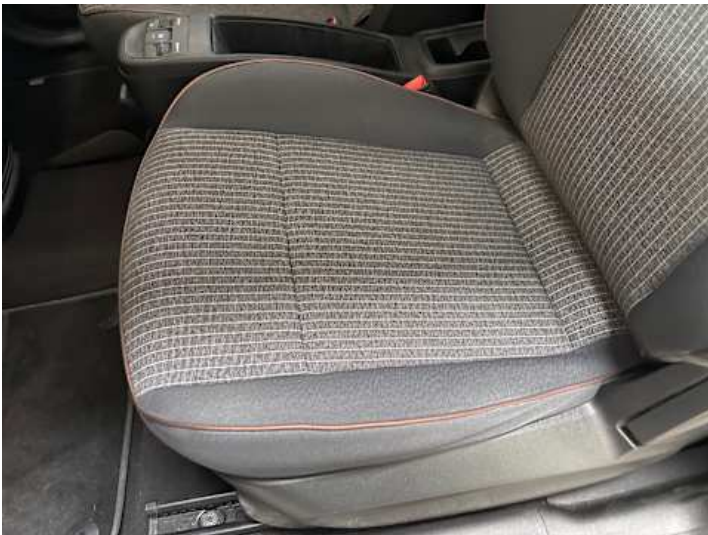
Innenraum (Verschmutzung, Verschleiß)

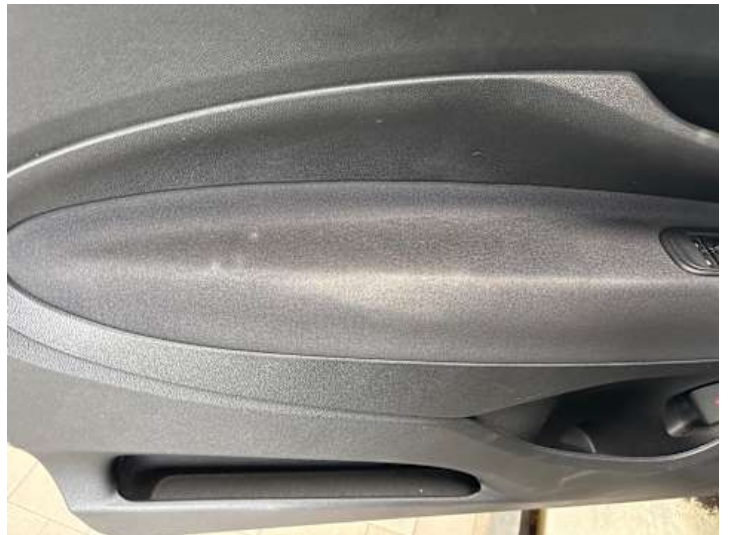
Innenraum (Verschmutzung, Verschleiß)
