## Hyundai Tucson blue Classic 2WD

EZ 05/2016 | Geländewagen | Benzin | Schaltgetriebe | 116.482km

Fahrzeug aufgenommen am: 06.08.2026

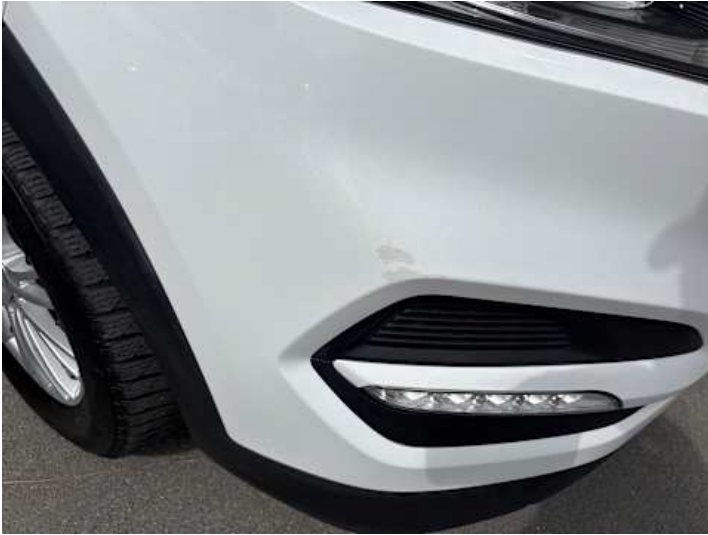
Stoßstange vorne (Kratzer)

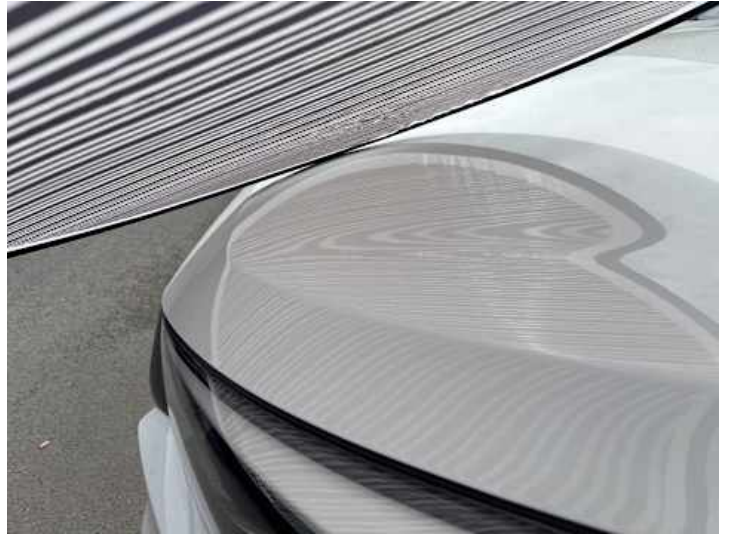
Motorhaube (Delle)

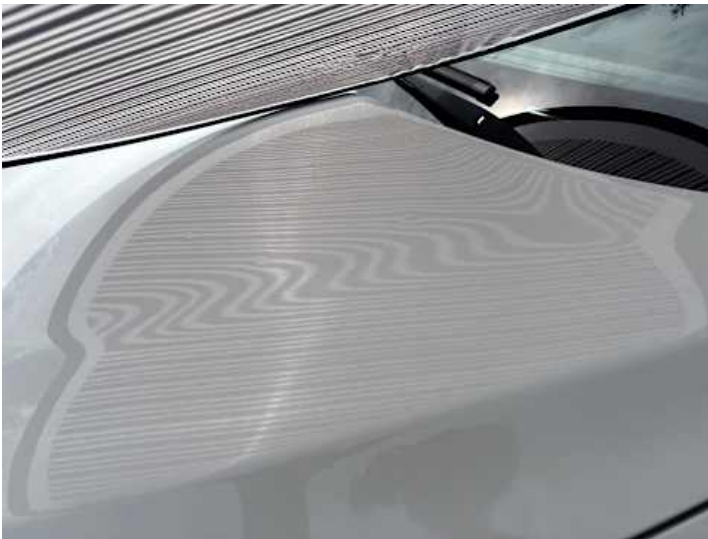
Motorhaube (Delle)

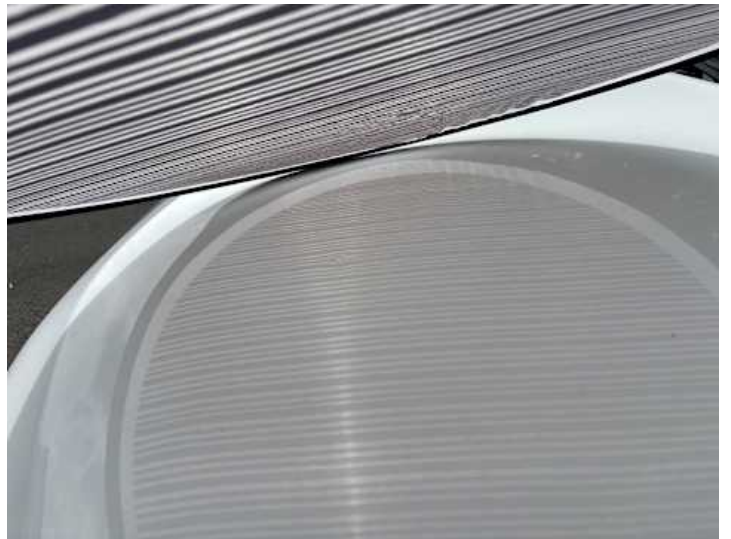
Motorhaube (Delle)

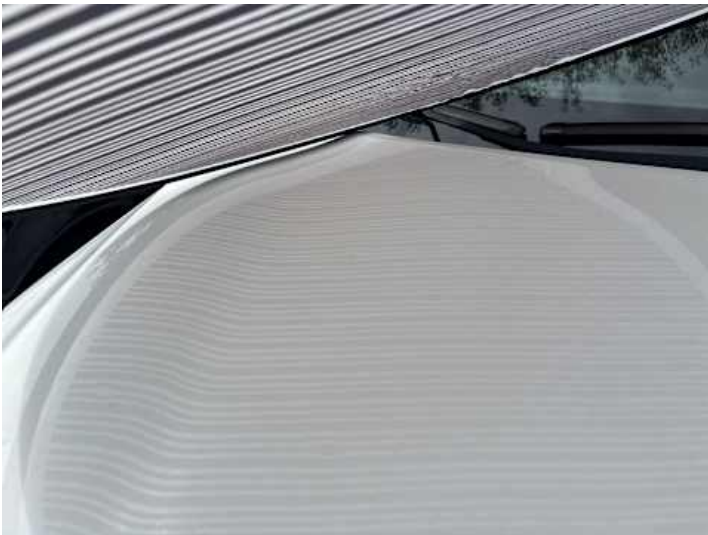
Motorhaube (Delle)

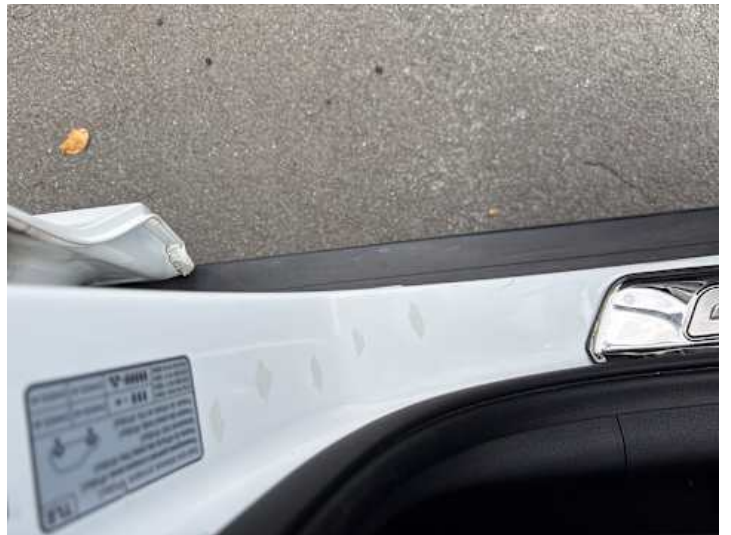
Fahrertür (Lackschaden)

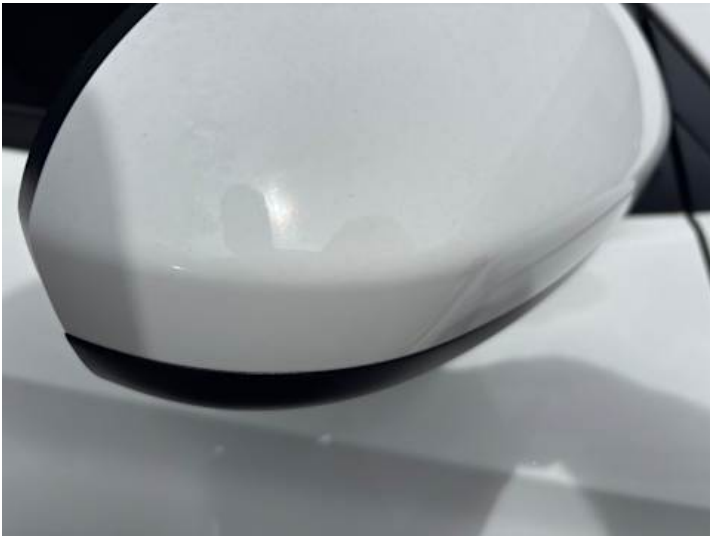
Beifahrertür (Kratzer)

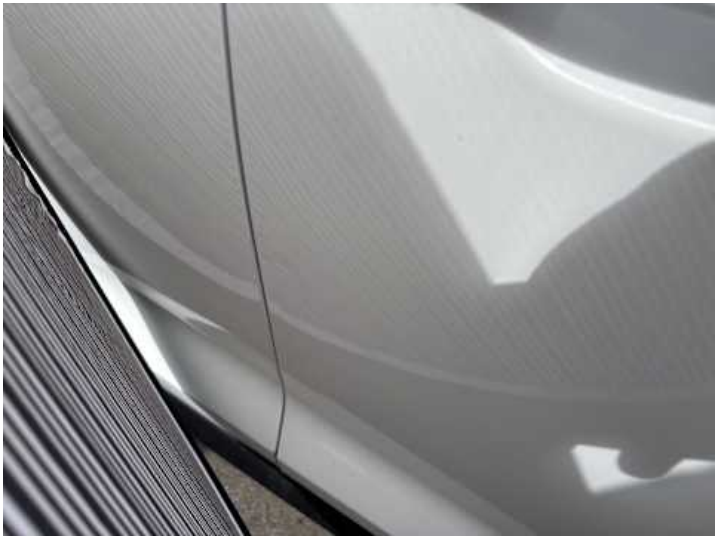
Beifahrertür (Delle)

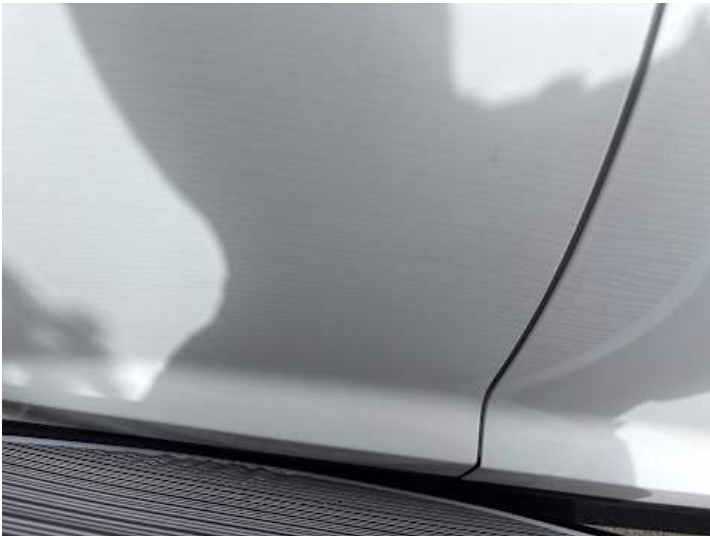
Türe hinten rechts (Delle)

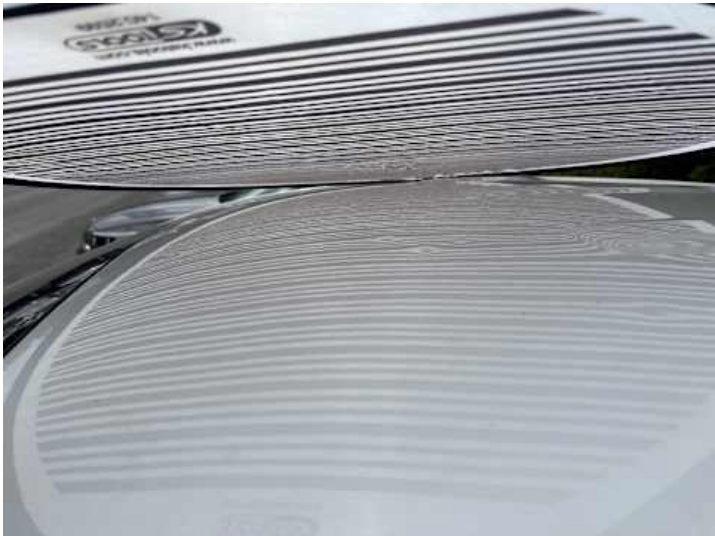
Dach (Delle)

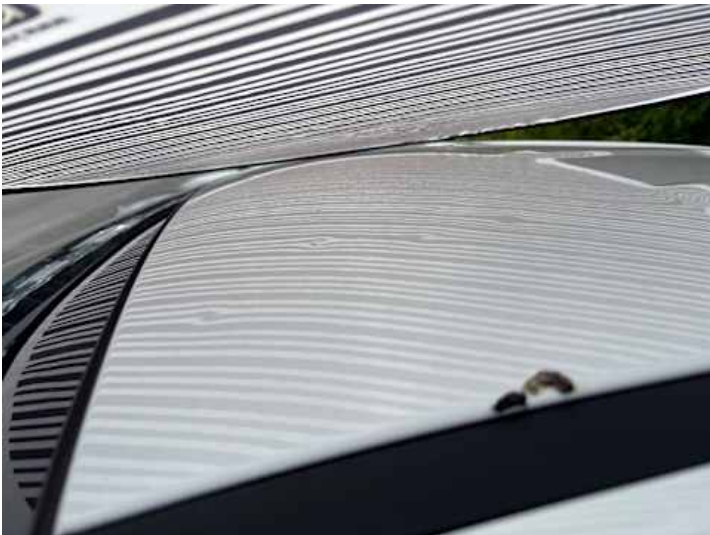
Dach (Delle)

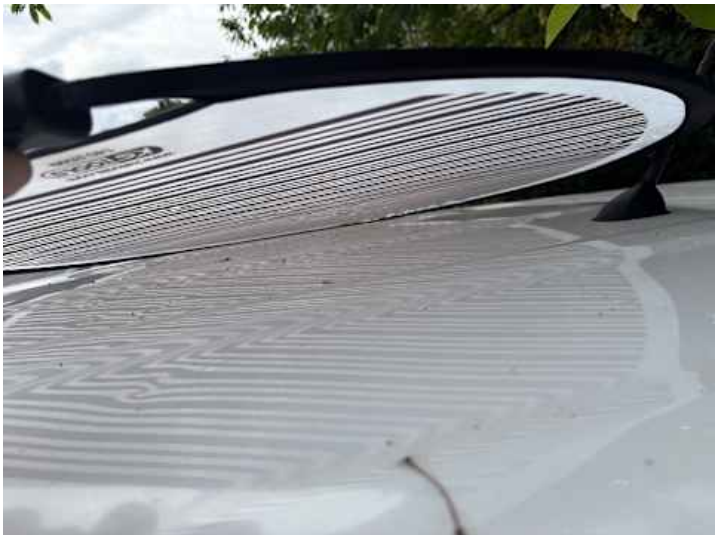
Dach (Delle)

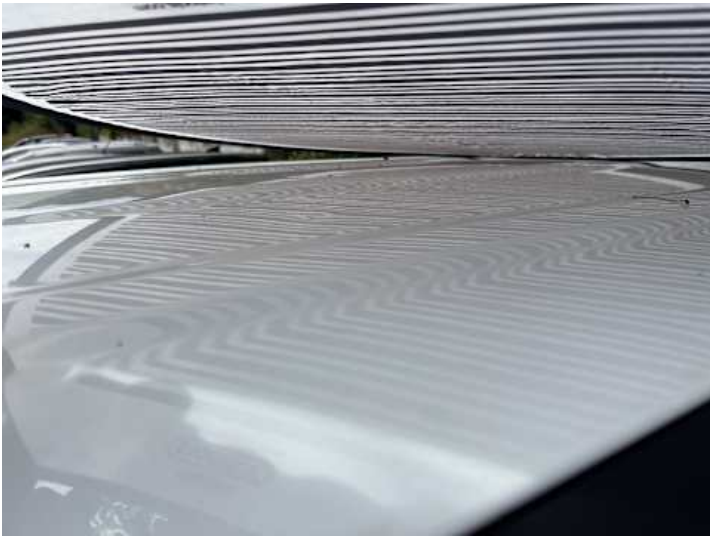
Dach (Delle)

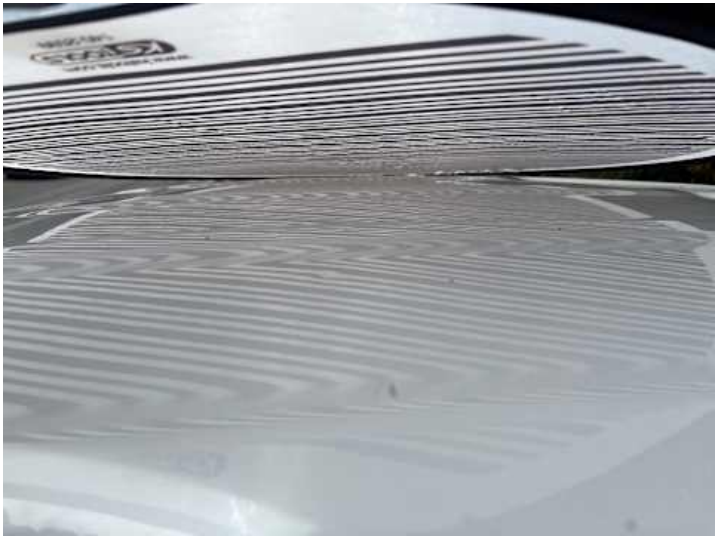
Dach (Delle)

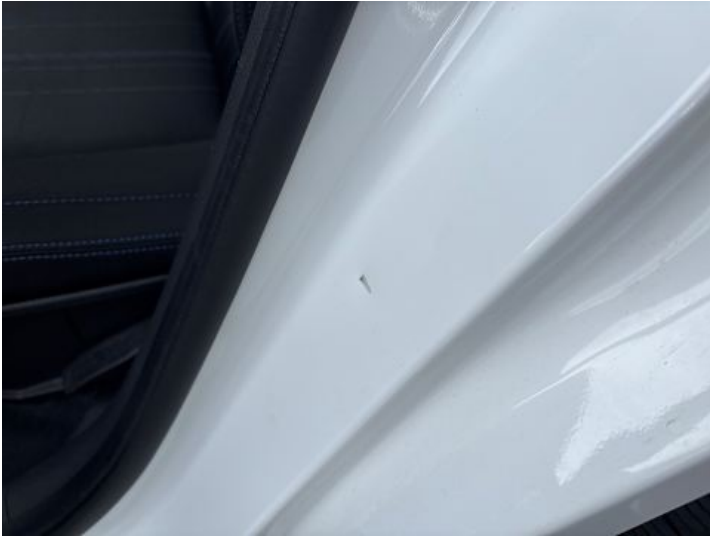
Schweller links (Delle)

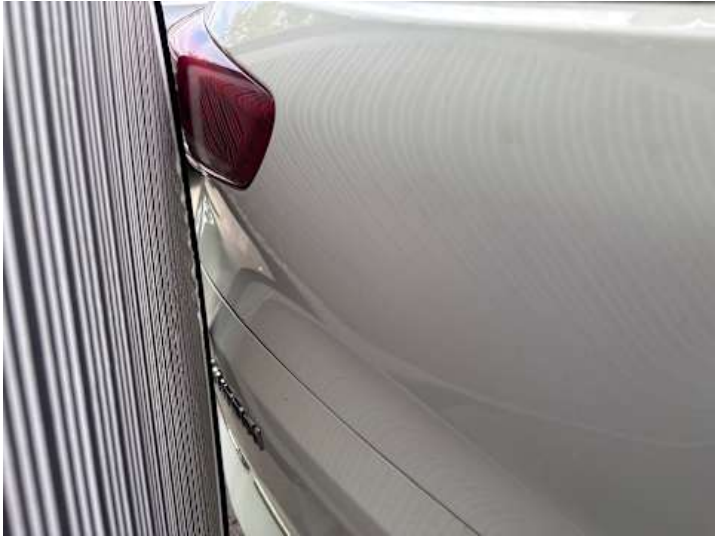
Heckklappe (Delle)

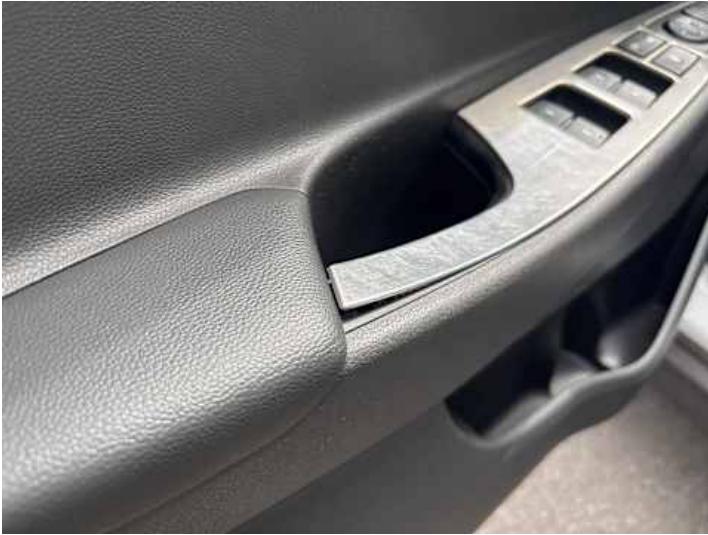
Innenraum (Anderer Schaden): Türgriffschale gebrochen
