# Opel

OPEL MOKKA (2020->) GS MOTOR 1,2 LTR. - 96 KW 5-TÜRIG

VIN: VXXUSHNS8SW060853

## Bewertungsdetails

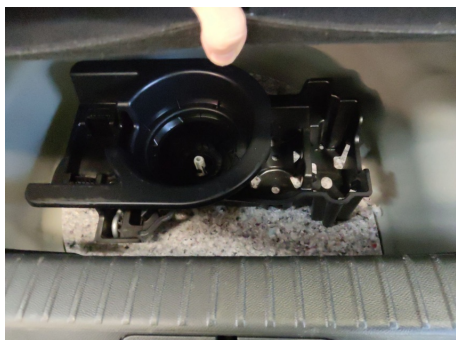
| # | Element | Defekt | Korrektur |
|---|---|---|---|
| 001 | Füllflasche NothilfeKIT / - | Fehlt | Ersetzen |

Füllflasche Nothilfkit / - / Fehlt

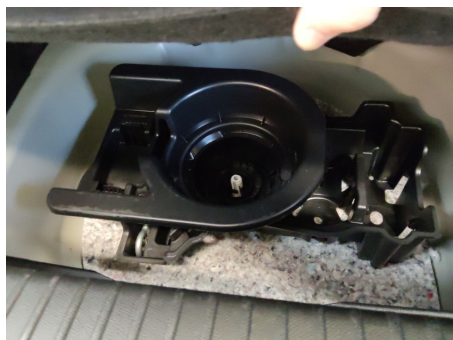
| # | Element | Defekt | Korrektur |
|---|---|---|---|
| 002 | Kompressor NothilfeKIT / - | Fehlt | Ersetzen |

Kompressor Nothilfkit / - / Fehlt

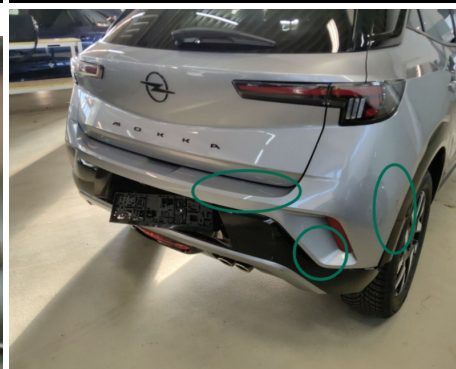
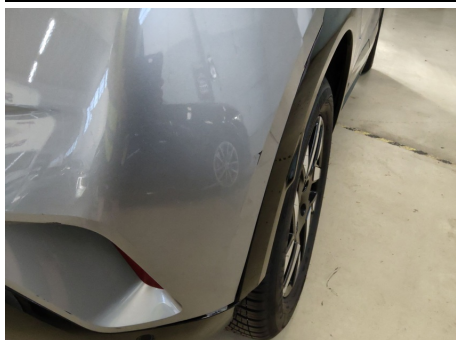
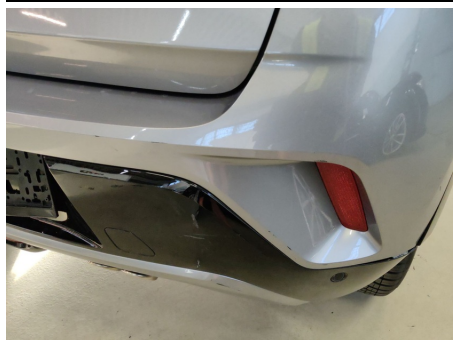
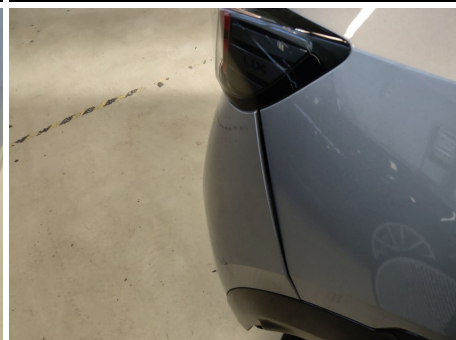
| 003 | Stoßfänger / Hinten | Kratzer | Lackieren |

Stoßfänger / Hinten / Kratzer

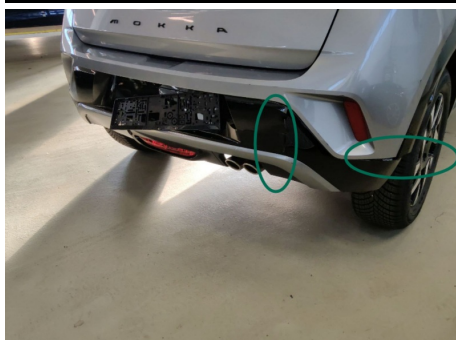
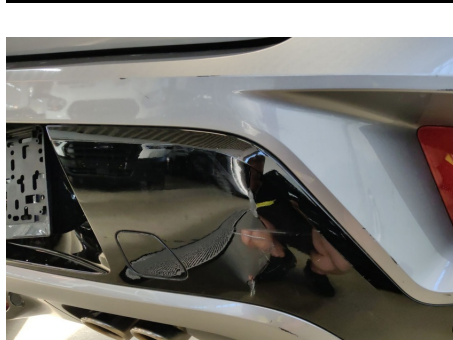
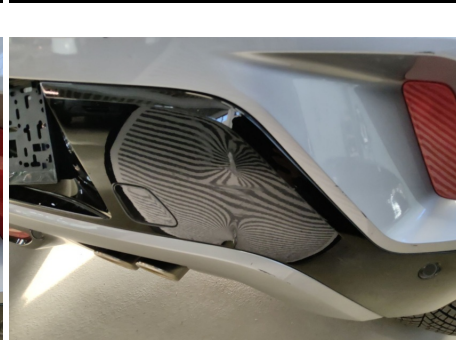
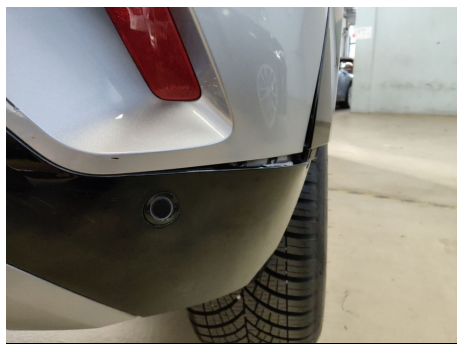
| 004 | Stoßfängerleiste / Hinten | Gebrochen | Ersetzen |

Stoßfängerleiste / Hinten / Gebrochen

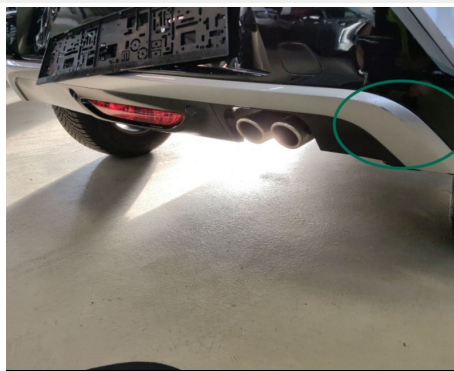
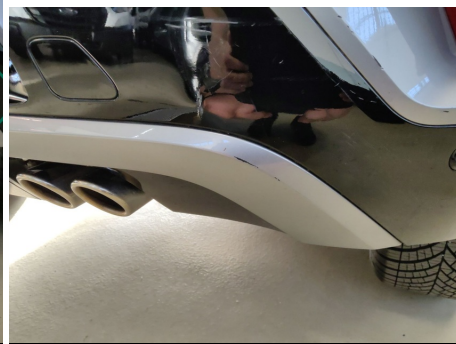
| 005 | Stoßfänger Spoiler / Hinten | Kratzer | Lackieren |

Stoßfänger Spoiler / Hinten / Kratzer

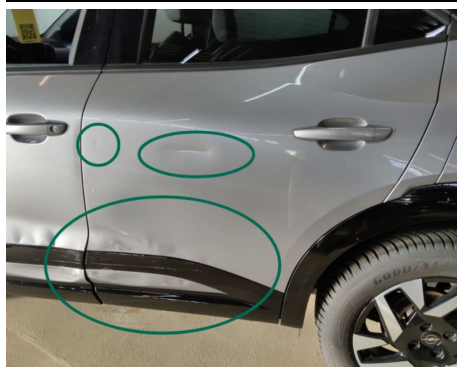
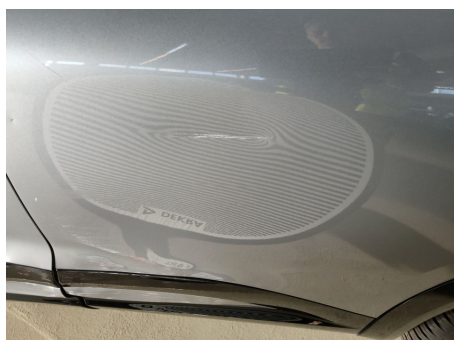
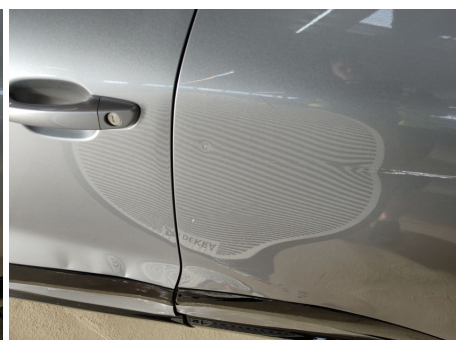
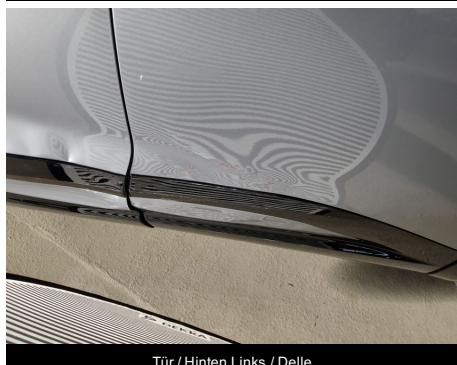
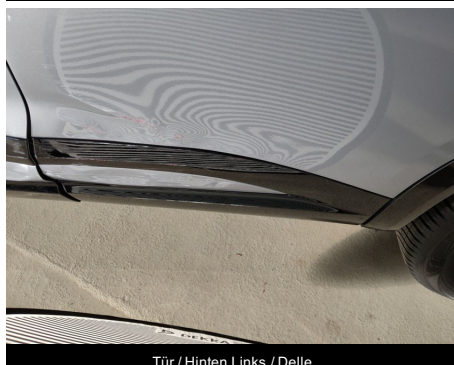
| 006 | Tür / Hinten Links | Delle | Ersetzen |

Tür / Hinten Links / Delle

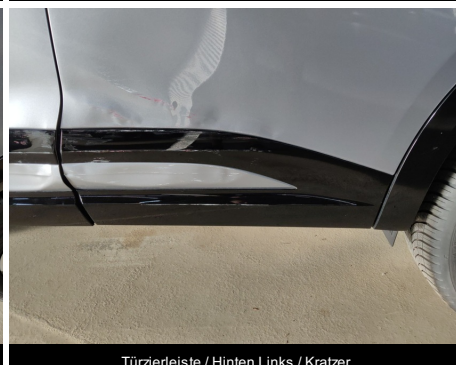
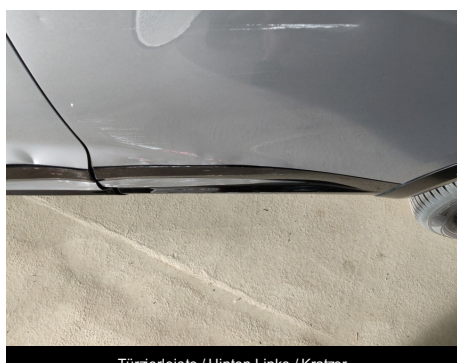
| 007 | Türzierleiste / Hinten Links | Kratzer | Ersetzen |

Türzierleiste / Hinten Links / Kratzer

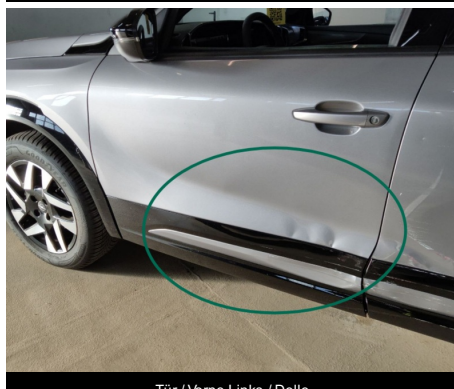
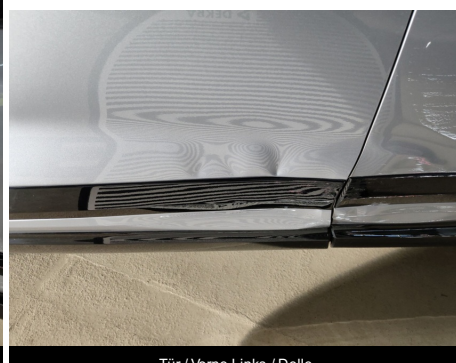
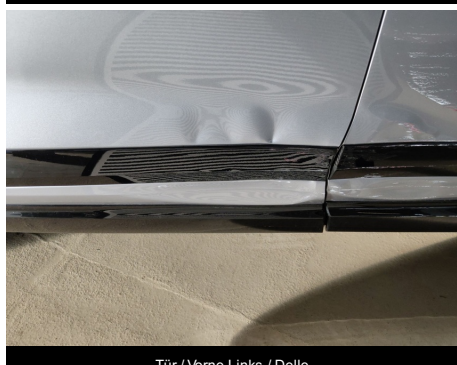
| 008 | Tür / Vorne Links | Delle | Ersetzen |

Tür / Vorne Links / Delle

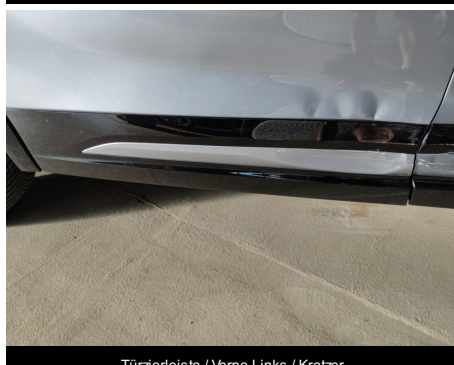
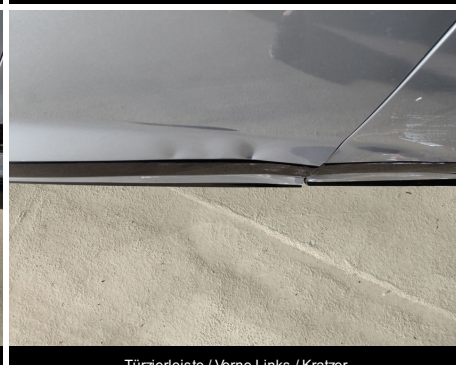
| 009 | Türzierleiste / Vorne Links | Kratzer | Ersetzen |

Türzierleiste / Vorne Links / Kratzer

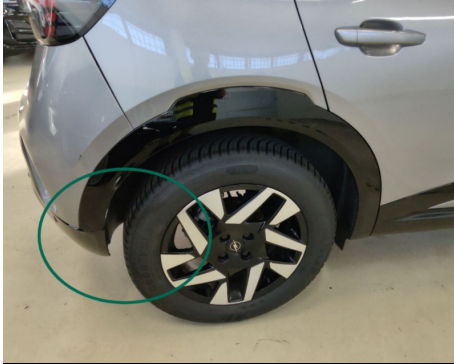
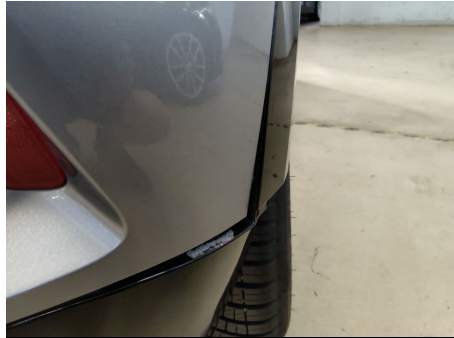
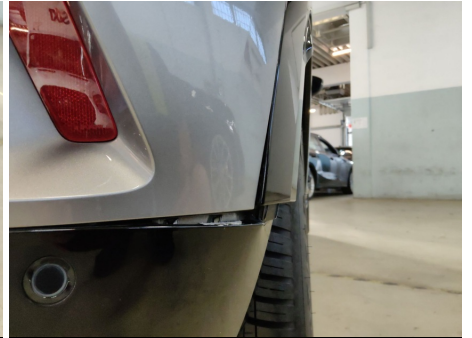
| 010 | Kotflügelzierleiste / Hinten Rechts | Gebrochen | Ersetzen |

Kotflügelzierleiste / Hinten Rechts / Gebrochen
