## Volkswagen up! black up!

EZ 04/2012 | Kleinwagen | Benzin | Schaltgetriebe | 95.609km  
Besteuerung: Differenzbesteuert (§25a UStG)  
Fahrzeugstandort: 46\*\*\*  
Fahrzeug aufgenommen am: 07.08.2026

# Hinweise zum Zustandsbericht

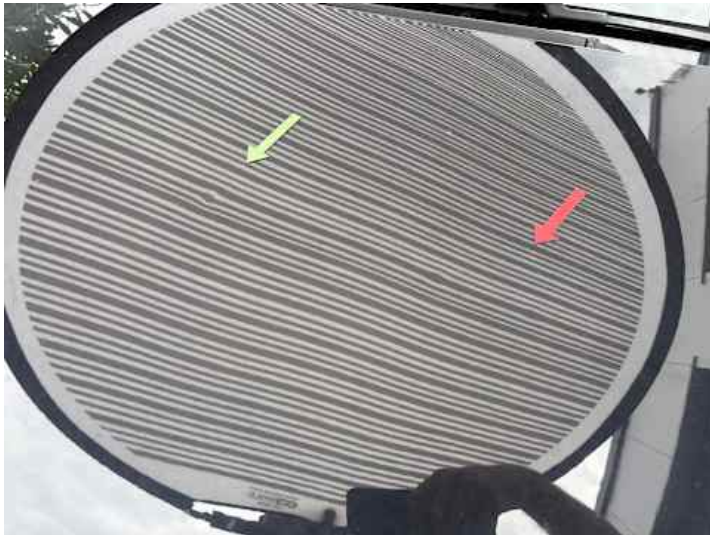
Motorhaube (Delle)

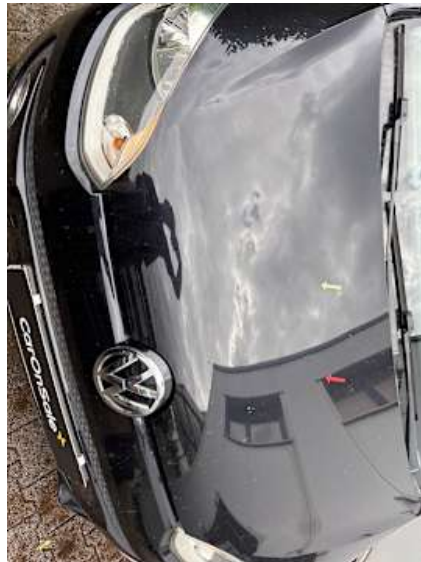
Motorhaube (Delle)

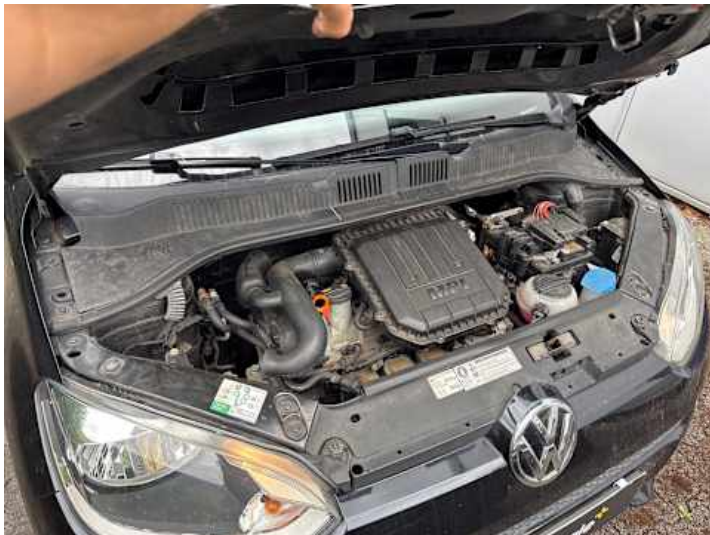
Motorhaube (Anderer Schaden): Haubenaufsteller nicht vorhanden

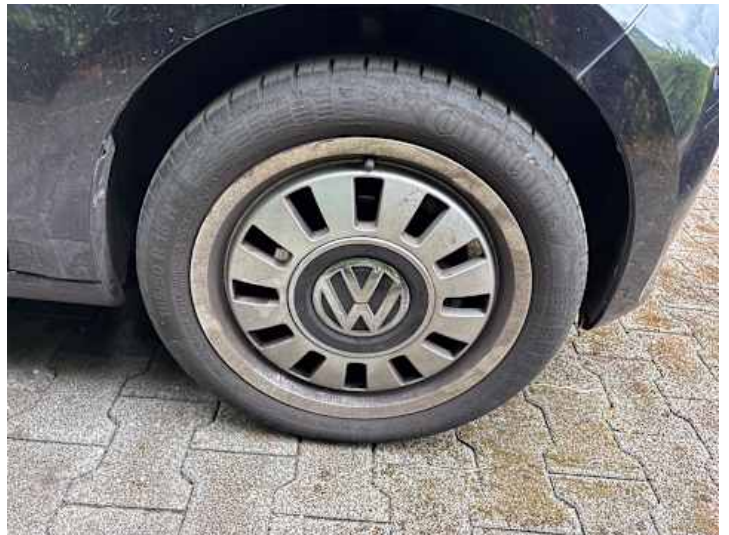
Rad (Kratzer)

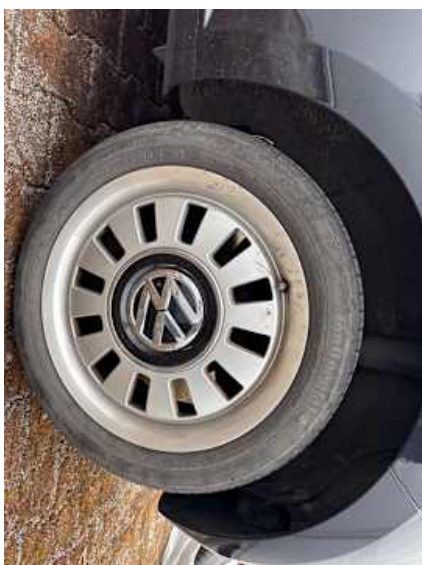
Rad (Kratzer)

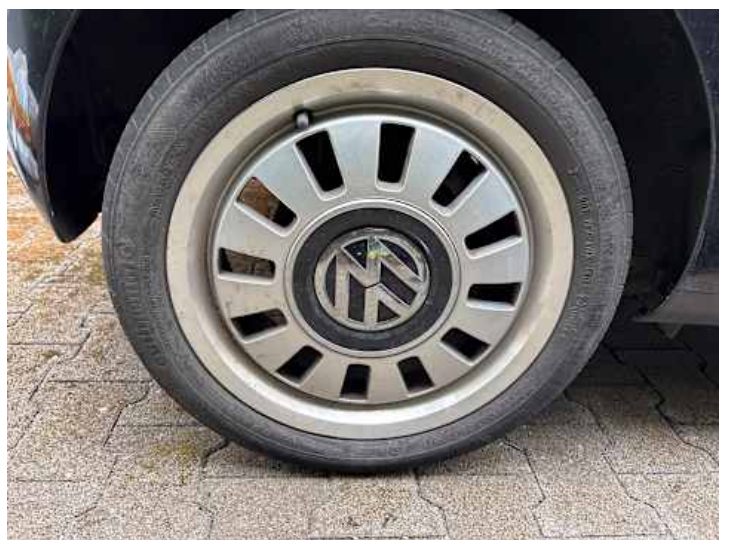
Rad (Kratzer)

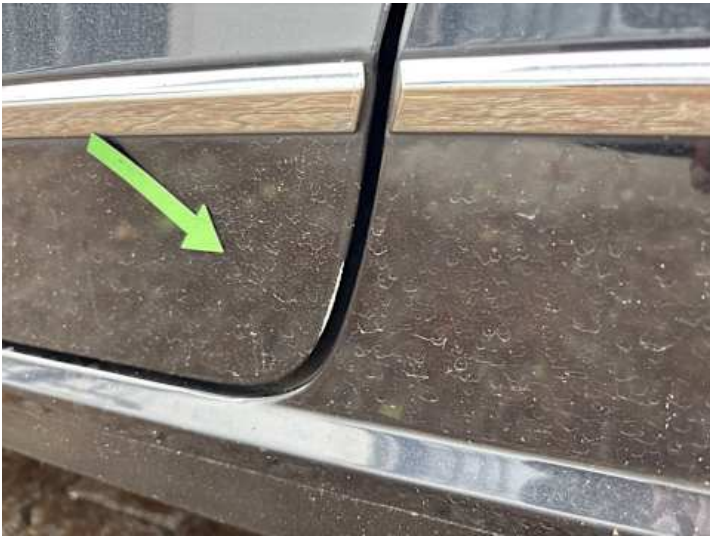
Fahrtür (Lackschaden)

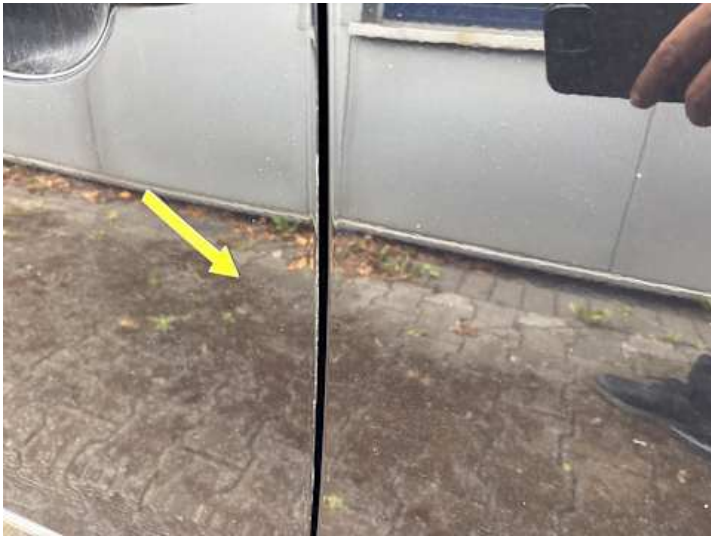
Fahrtür (Lackschaden)

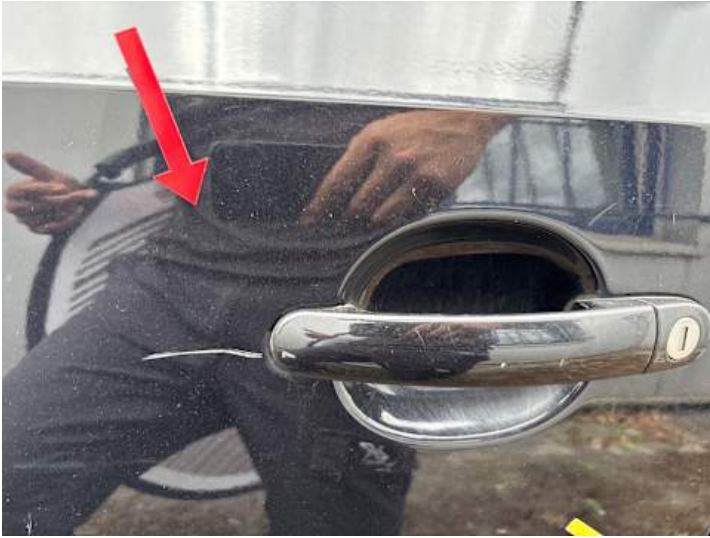
Fahrtür (Kratzer)

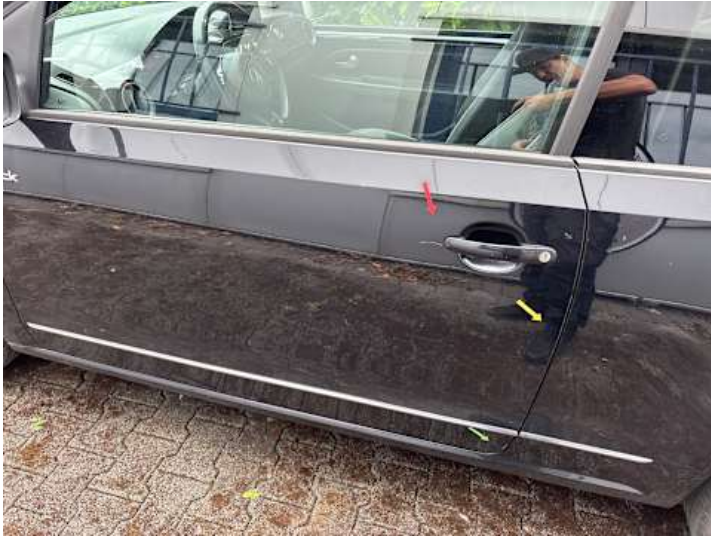
Fahrtür (Kratzer, Lackschaden)

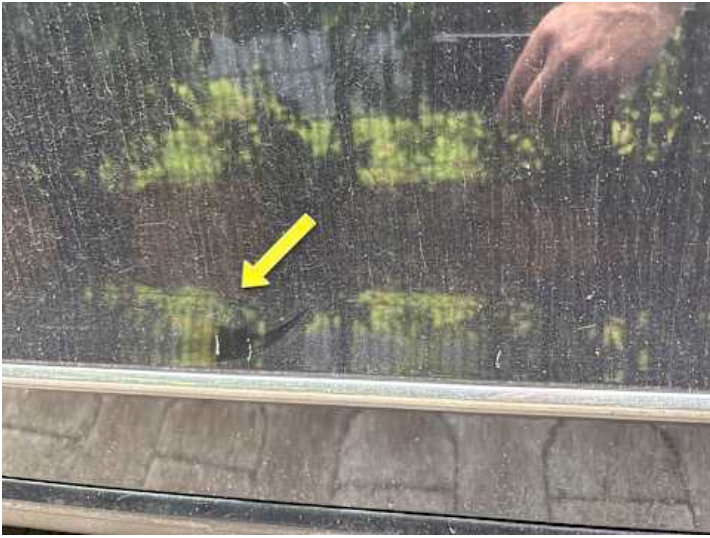
Beifahrtür (Kratzer, Lackschaden)

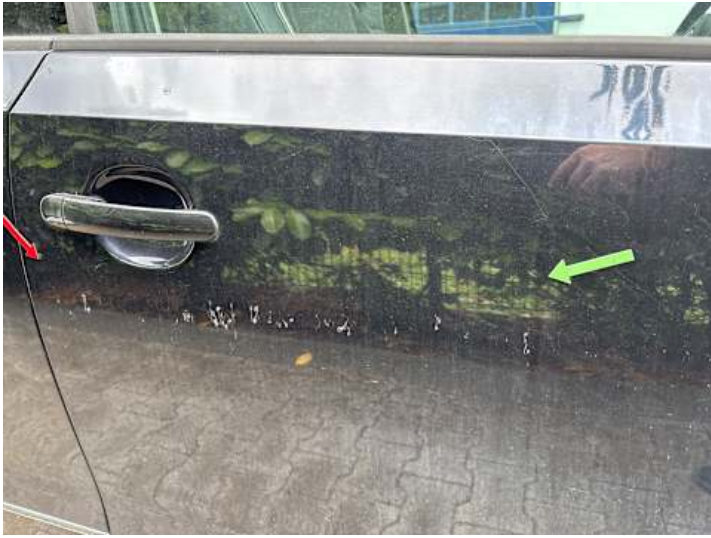
Beifahrtür (Kratzer, Lackschaden)

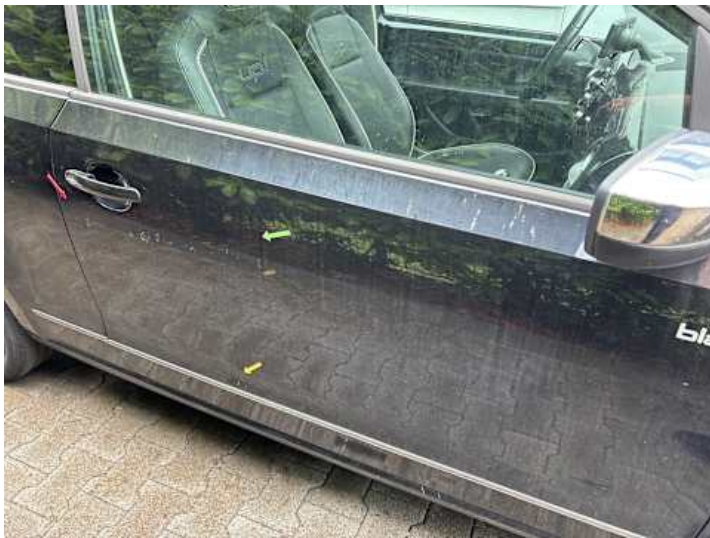
Beifahrertür (Kratzer, Lackschaden)

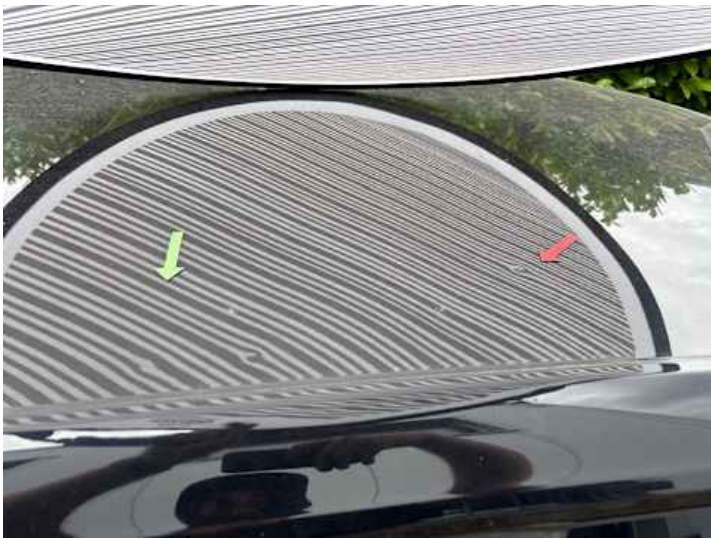
Dach (Delle)

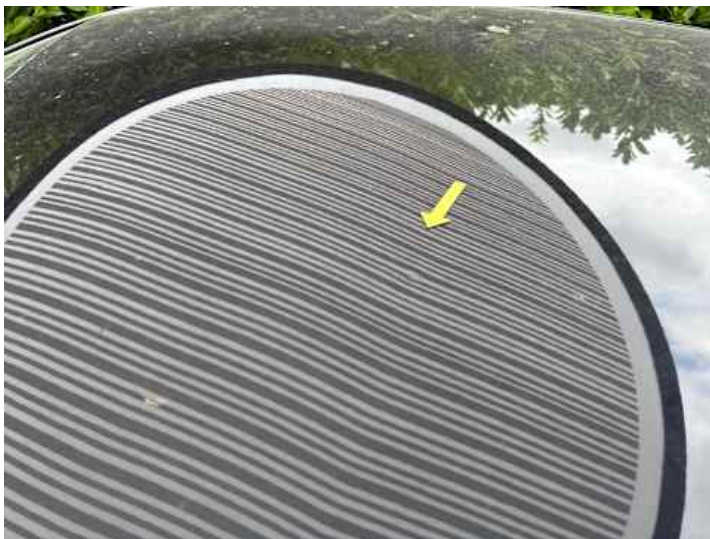
Dach (Delle)

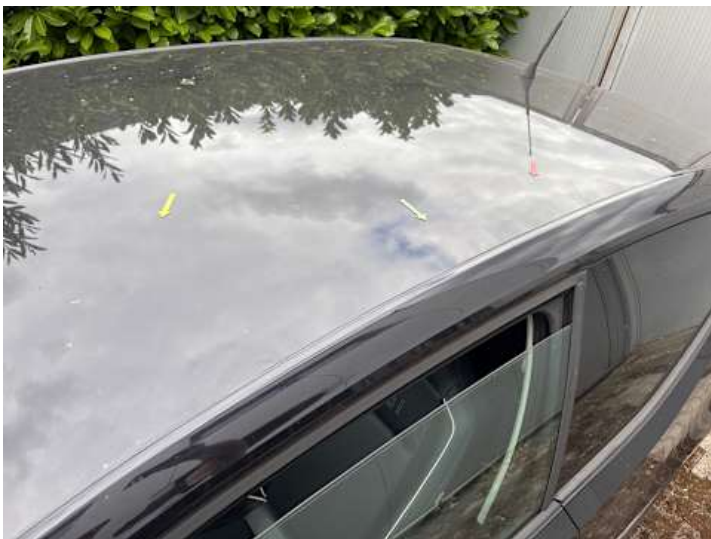
Dach (Delle)

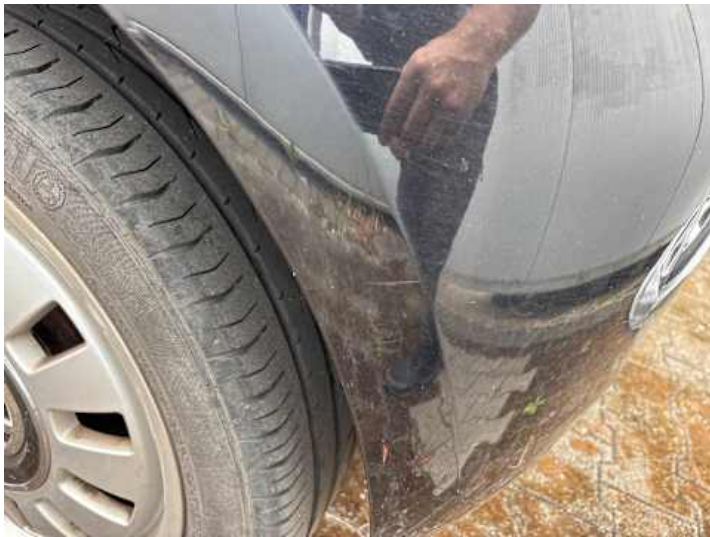
Stoßstange hinten (Kratzer)

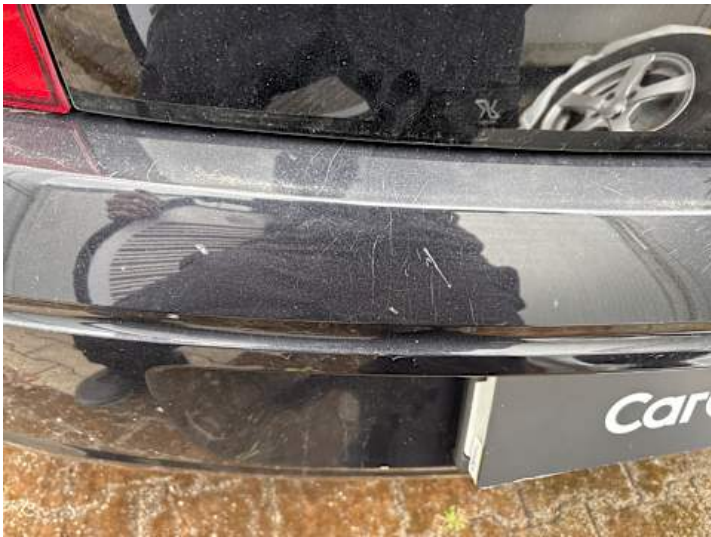
Stoßstange hinten (Kratzer)

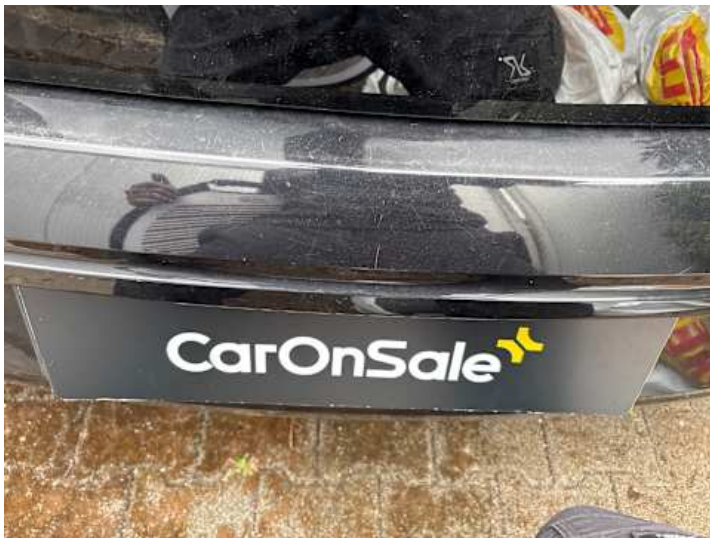
Stoßstange hinten (Kratzer)

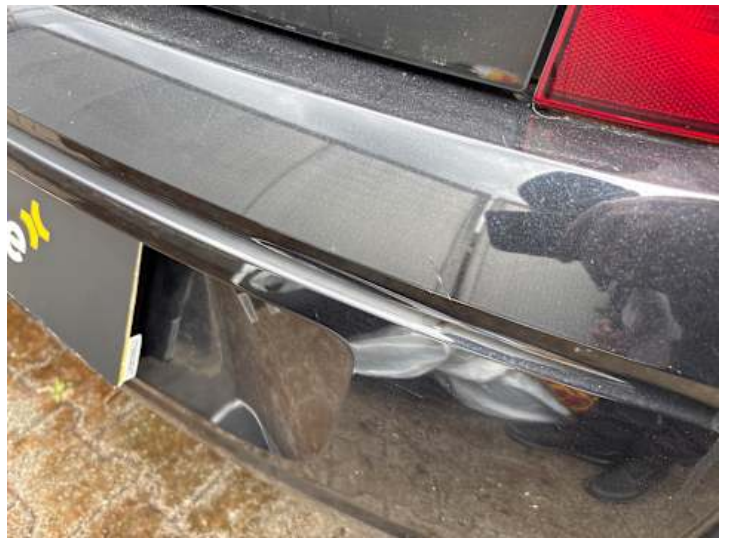
Stoßstange hinten (Kratzer)

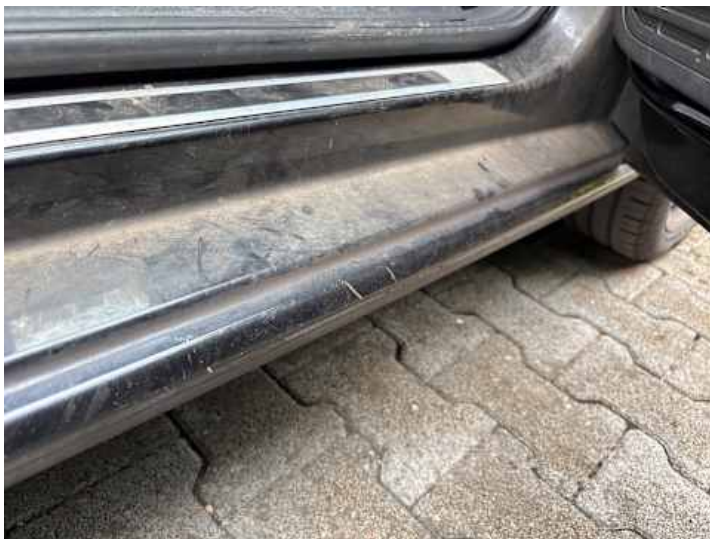
Schweller rechts (Kratzer, Lackschaden)

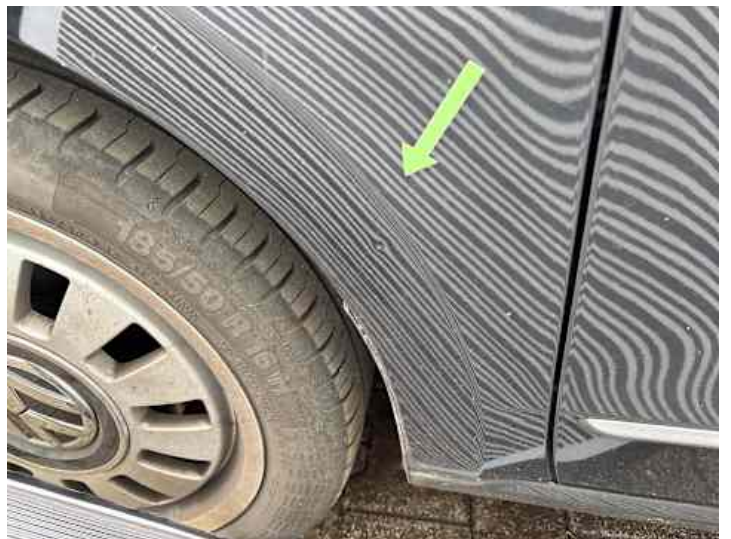
Kotflügel vorne links (Delle)

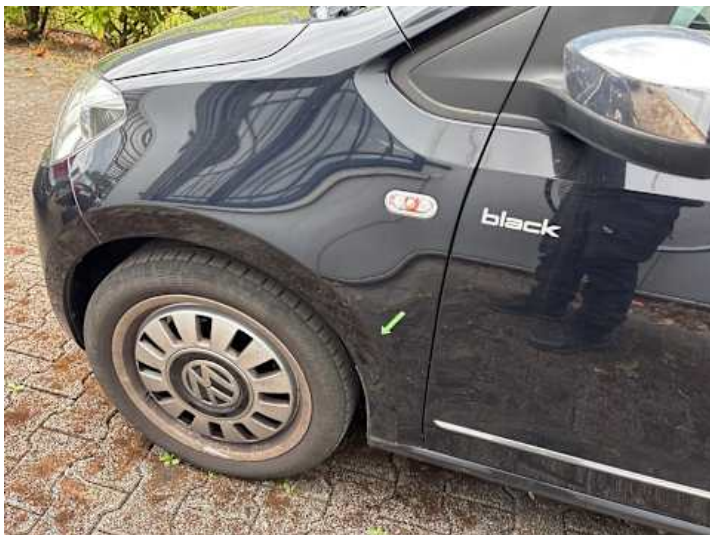
Kotflügel vorne links (Delle)

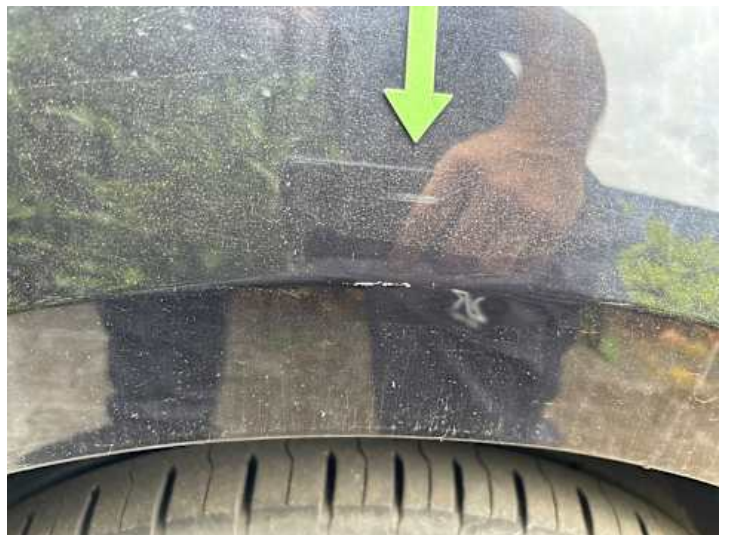
Kotflügel vorne rechts (Kratzer)

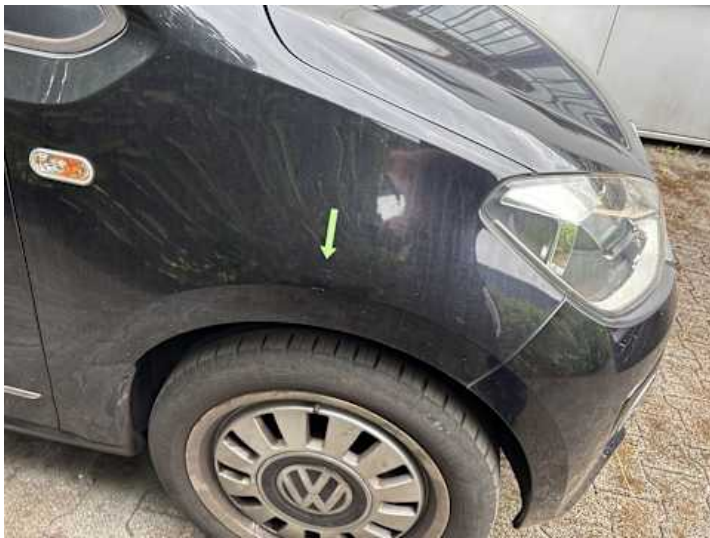
Kotflügel vorne rechts (Kratzer)

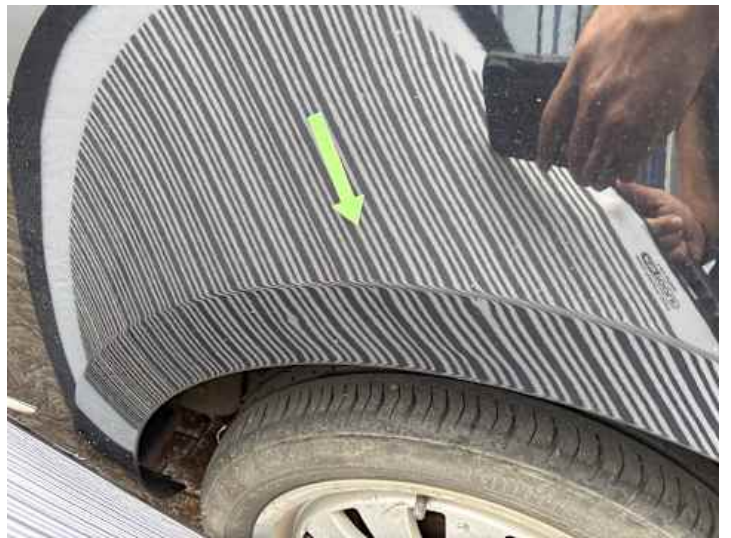
Seitenteil hinten links (Delle)

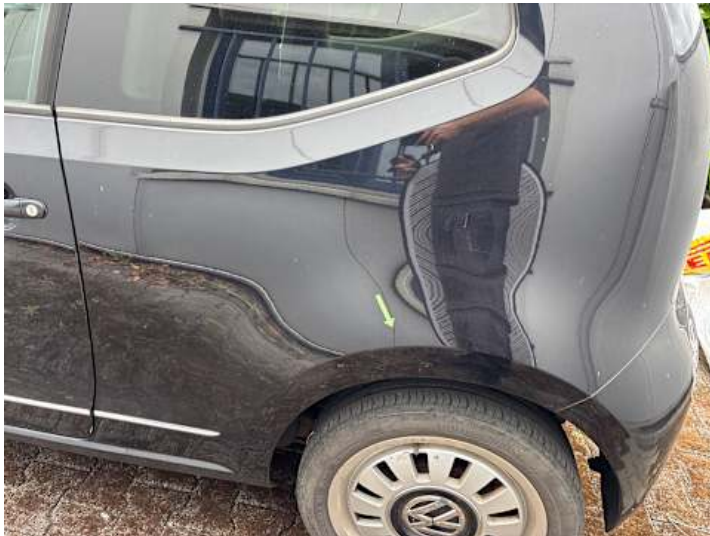
Seitenteil hinten links (Delle)

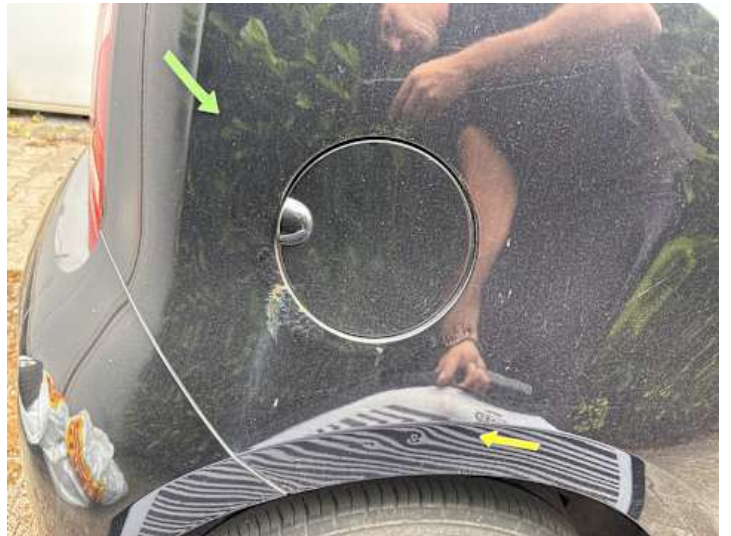
Seitenteil hinten rechts (Lackschaden, Delle, Riss/Bruch)

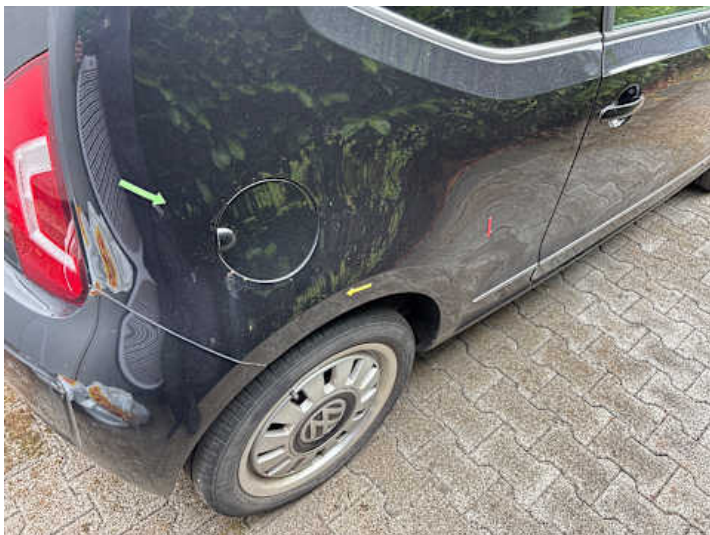
Seitenteil hinten rechts (Lackschaden, Delle, Riss/Bruch)

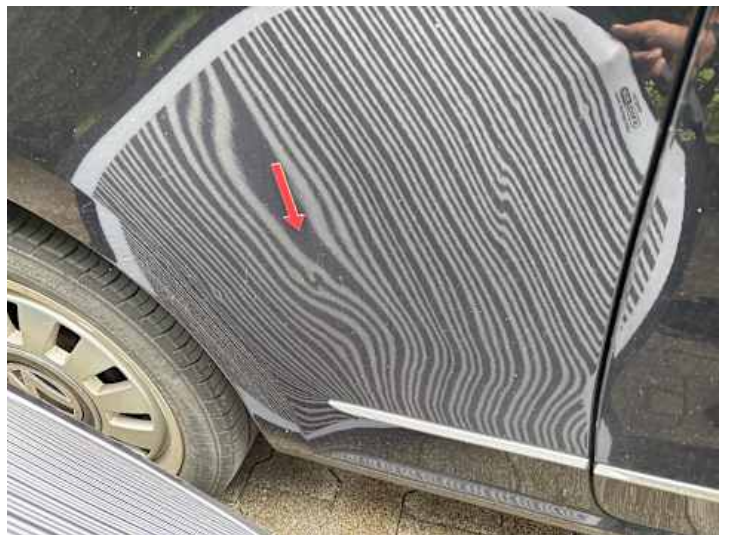
Seitenteil hinten rechts (Delle)

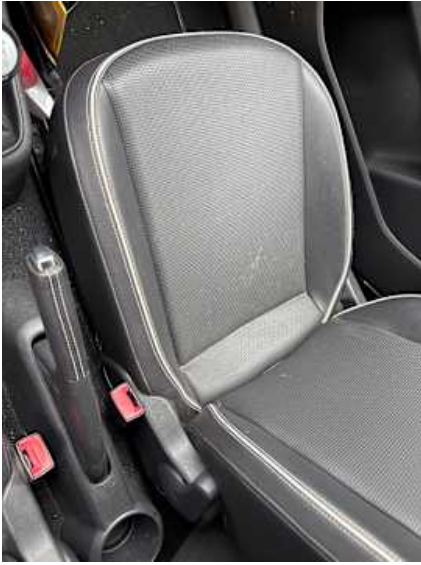
Innenraum (Verschleiß)

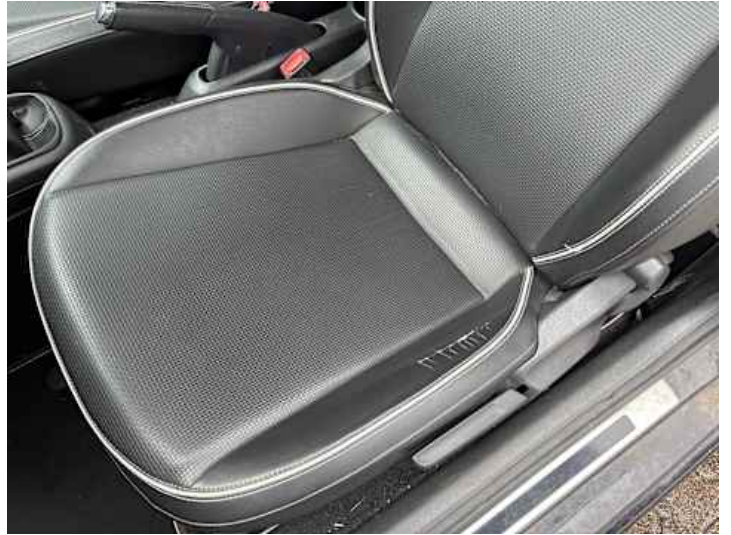
Innenraum (Verschleiß)

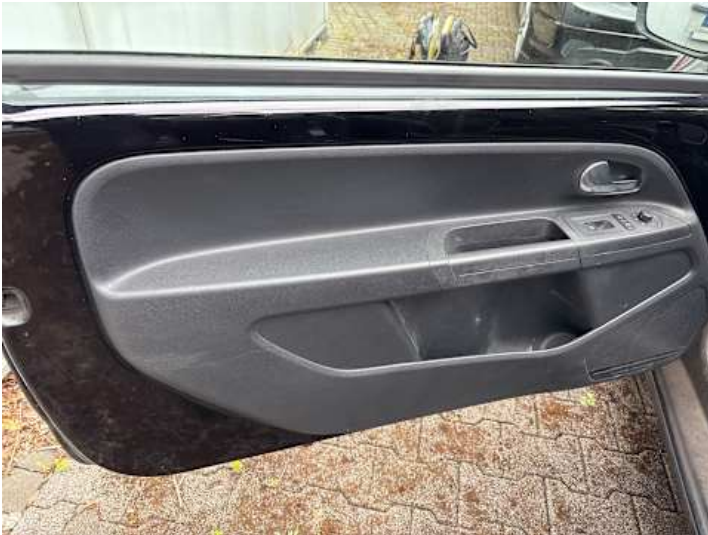
Innenraum (Verschleiß)

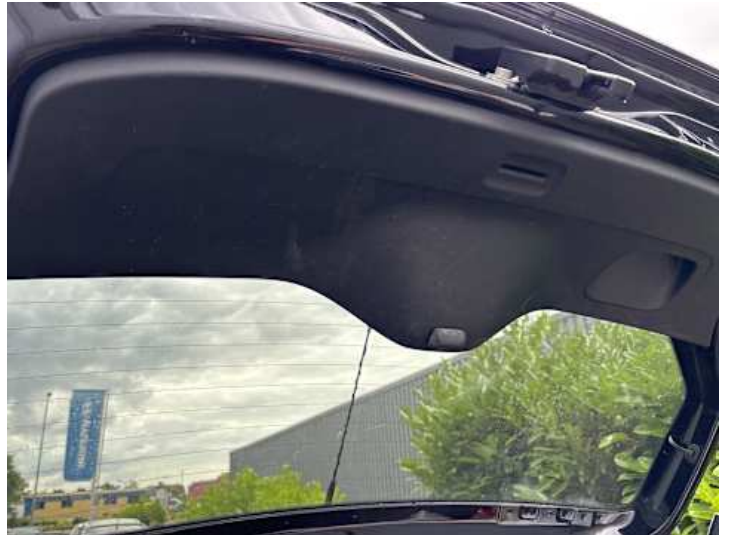
Innenraum (Verschleiß)

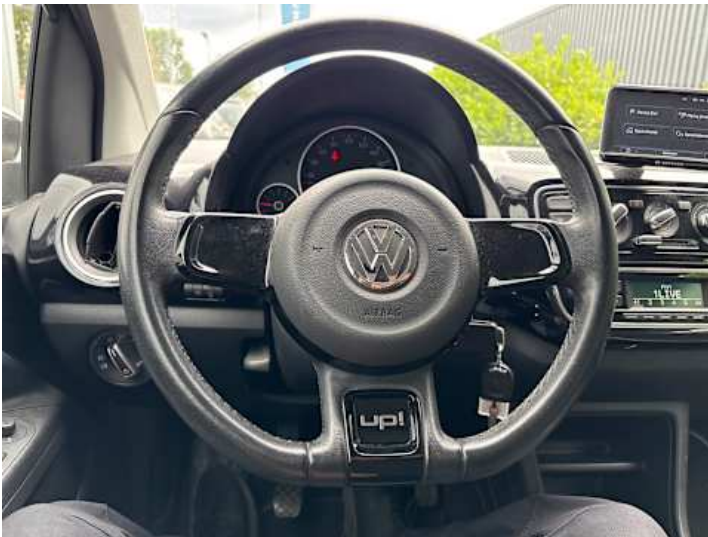
Innenraum (Verschleiß)

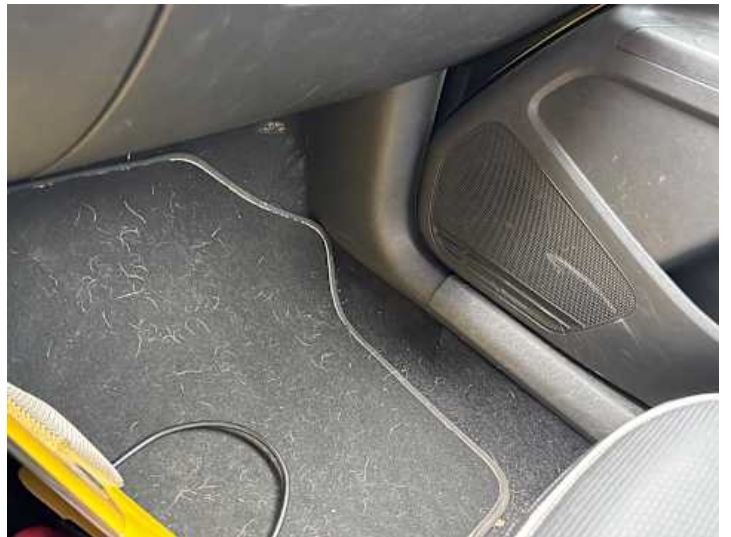
Innenraum (Tierhaare/Tiergeruch)

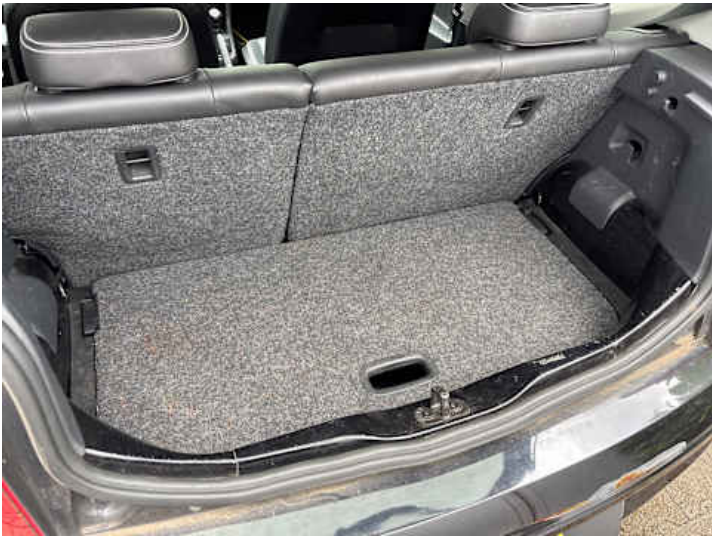
Innenraum (Tierhaare/Tiergeruch)
