# Zustandsbericht / Minderwertgutachten

Auftraggeber Mercedes-Benz AG  
Besichtigung 25.06.2026

| Hersteller | Mercedes-Benz | Typ / Verkaufsbez. | CLA Shooting Brake (BM 118)(06.2019->) / CLA 200 AMG Line Edition (EURO 6d) |

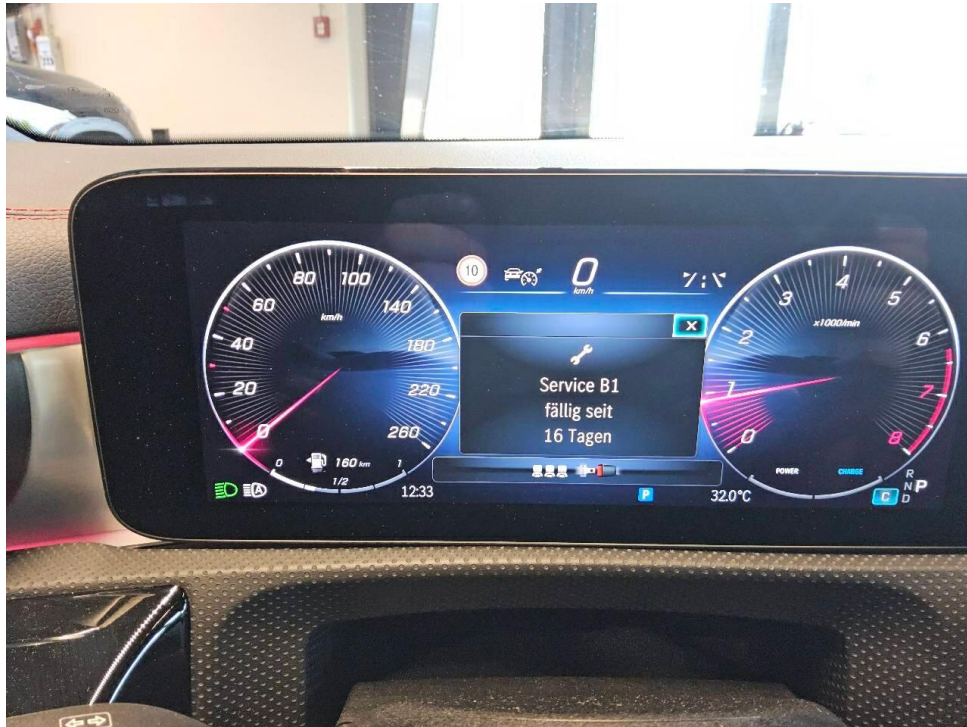
Bild 15 : Service B seit 16 Tagen fällig

1. Service B seit 16 Tagen fällig, durchführen
2. LM Rad vorne rechts Kratzer, Minderwert
3. LM Rad hinten rechts Schrammen, erneuern (Bild 26, 27)
4. LM Rad vorne links Kratzer, Minderwert
5. Türverkleidung vorne links, Zierleiste Kratzer, Minderwert
6. Einstieg vorne links ausgebesserte Stellen, Delle mit Lackbeschädigung, smart repair (Bild 36)
7. Einstieg hinten links, ausgebesserte Stelle, Minderwert
8. Unterbodenverkleidung hinter Stoßfänger vorne gebrochen, erneuern (Bild 19)
9. C-Säulenverkleidung links verschrammt, erneuern (Bild 18)
10. Türgriff vorne links Kratzer, ausbessern und polieren
11. Stoßfänger hinten Lackierung, zerkratzt, lackieren
12. Dach Lackierung, zerkratzt, lackieren
13. Stoßfänger vorne Lackierung, zerkratzt, lackieren
14. Lackvorbereitung

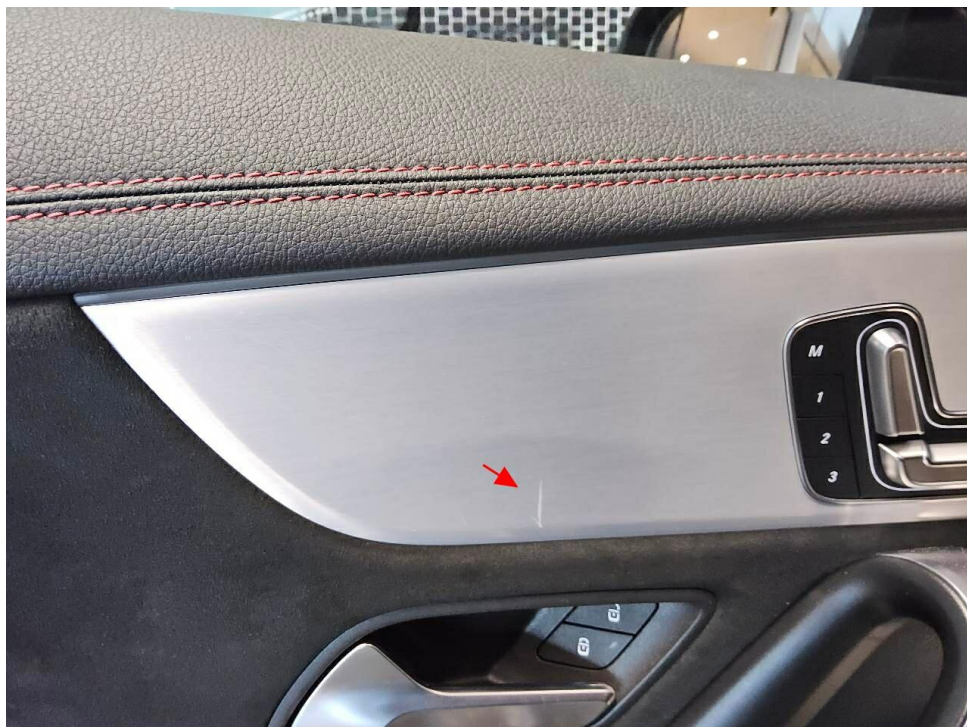
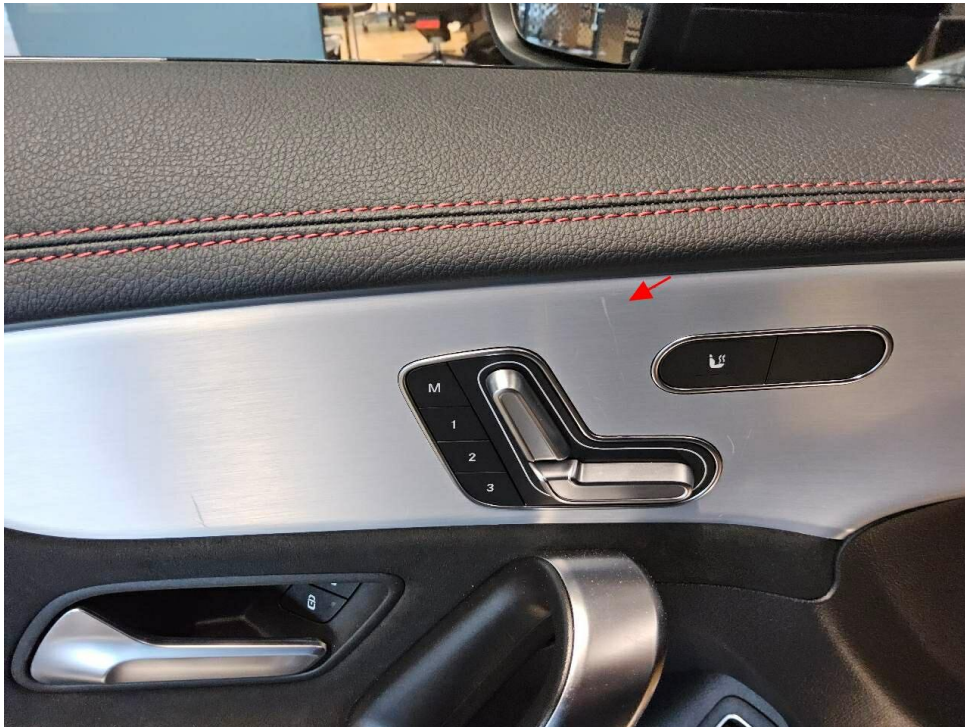
Bild 16 : Türverkleidung vorne links, Zierleiste Kratzer

Bild 17 : Türverkleidung vorne links, Zierleiste Kratzer

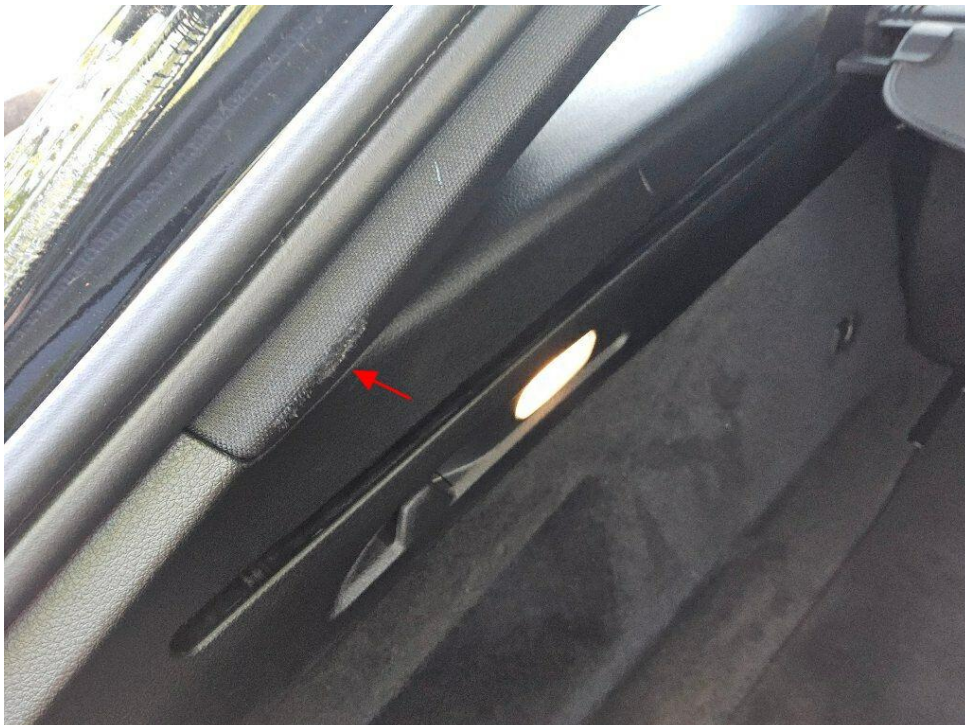
Bild 18 : C-Säulenverkleidung links verschrammt

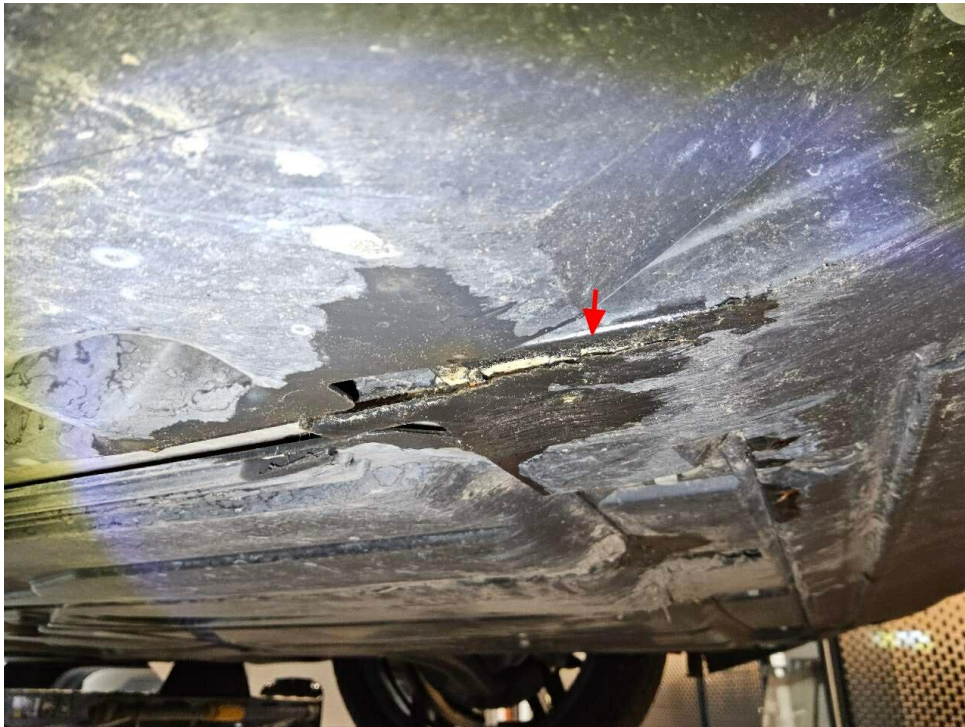
Bild 19 : Unterbodenverkleidung hinter Stoßfänger vorne gebrochen

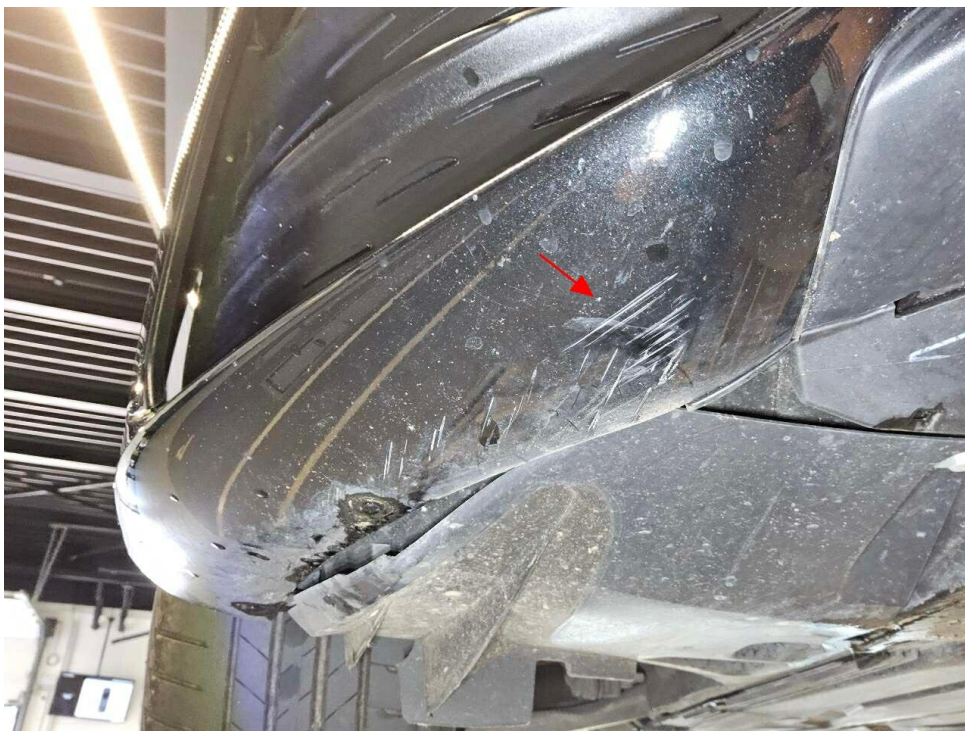
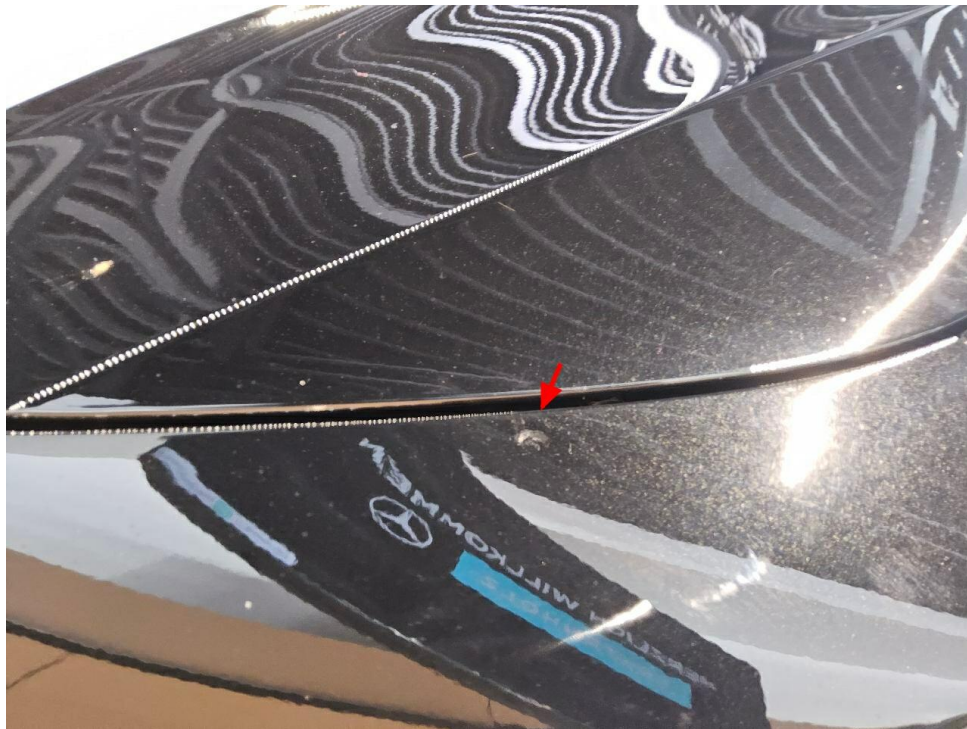
Bild 20 : Stoßfänger vorne Lackierung, zerkratzt

Bild 21 : Stoßfänger vorne Lackierung, zerkratzt

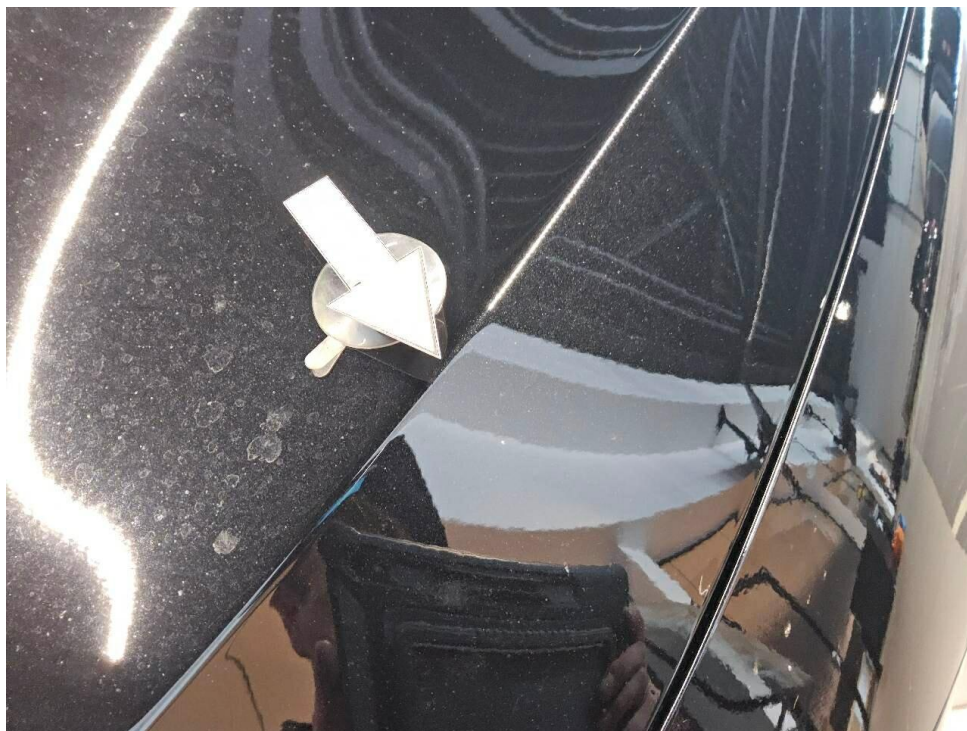
Heckklappe Lackierung, Steinschlag,  
Gebrauchsspur  
Seitenteil hinten rechts, eingedellt,  
Gebrauchsspur  
Seitenteil hinten links Lackierung, Steinschlag,  
Gebrauchsspur  
Kotflügel vorne rechts Lackierung, Steinschlag,  
Gebrauchsspur  
Tür vorne links Türkante, zerkratzt,  
Gebrauchsspur  
Tür hinten links Lackierung, Steinschlag,  
Gebrauchsspur  
Seitenteil hinten links Lackierung, zerkratzt,  
polieren  
Tür vorne rechts Einstieg Lackierung, zerkratzt,  
polieren  
Tür hinten rechts, eingedellt, Gebrauchsspur  
Frontscheibe, Steinschlag, Gebrauchsspur  
(Bild 39)  
Motorhaube Lackierung, Steinschlag,  
Gebrauchsspur

Bild 22 : Motorhaube Lackierung, Steinschlag

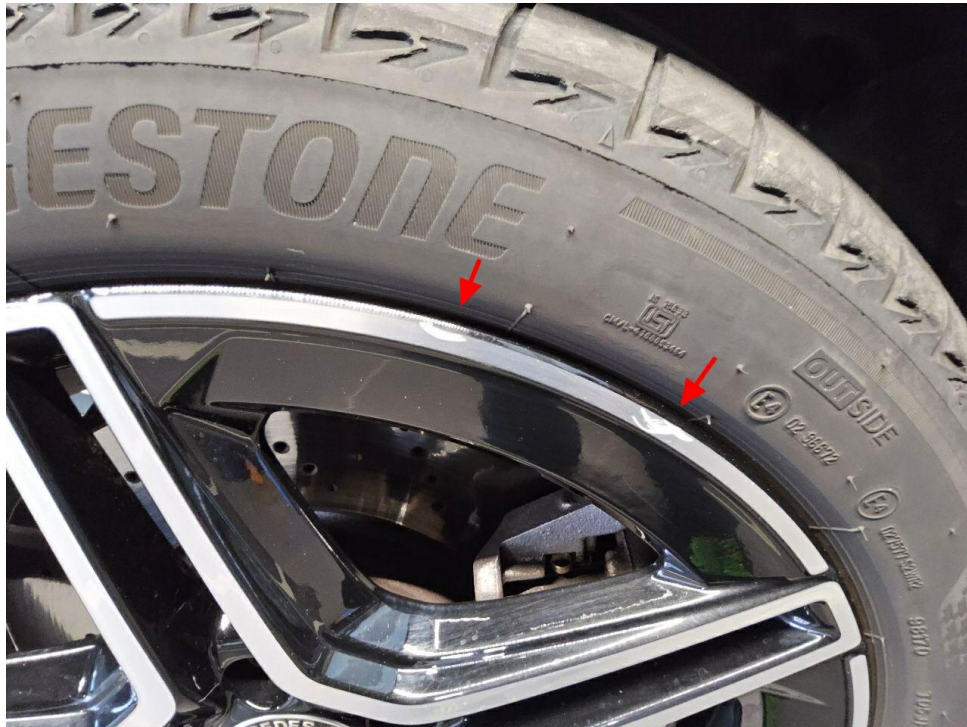
Bild 23 : LM Rad vorne rechts Kratzer

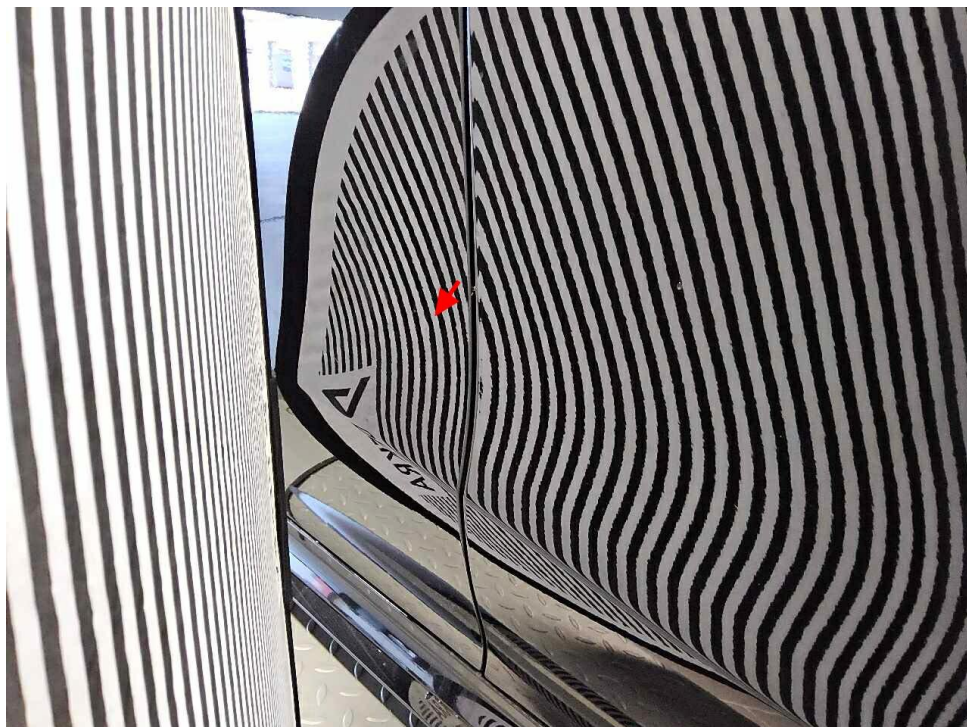
Bild 24 : Tür hinten rechts, eingedellt

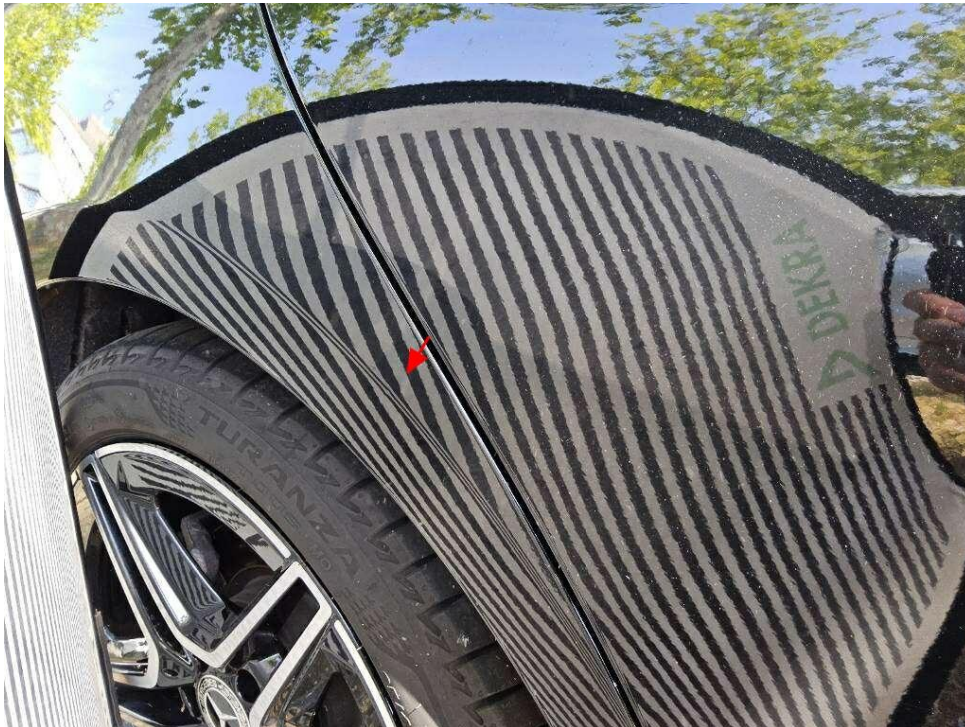
Bild 25 : Seitenteil hinten rechts, eingedellt

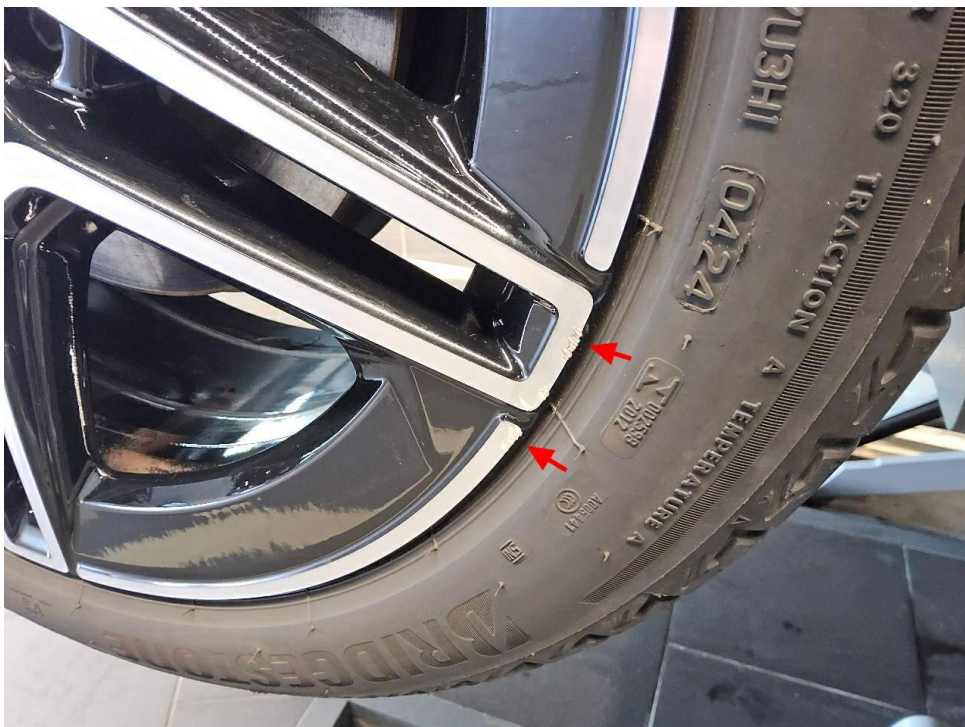
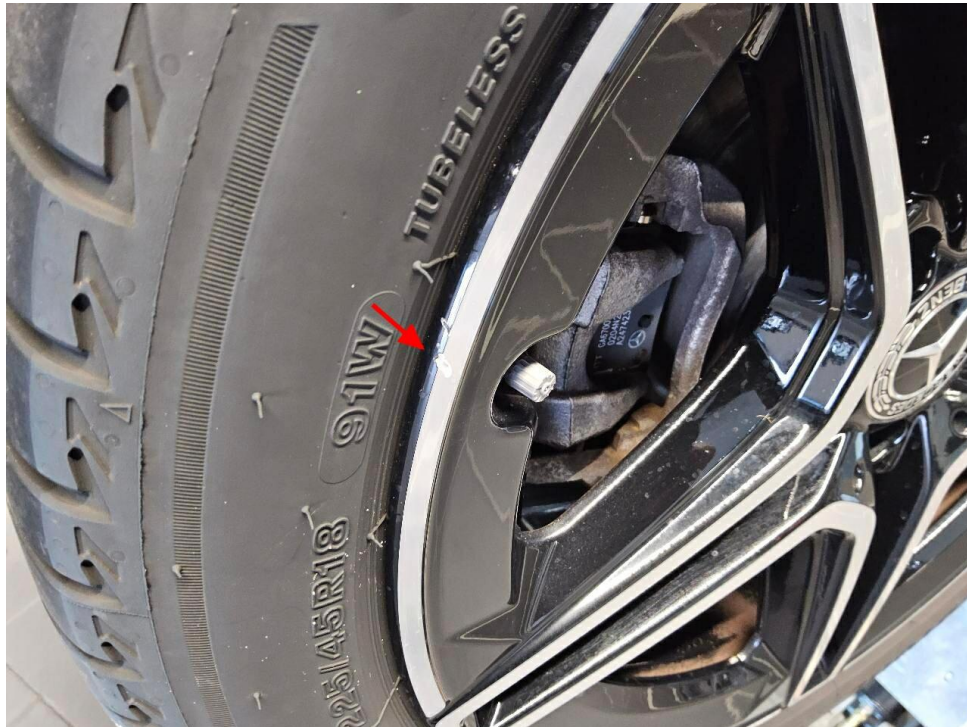
Bild 26 : LM Rad hinten rechts Schrammen

Bild 27 : LM Rad hinten rechts Schrammen

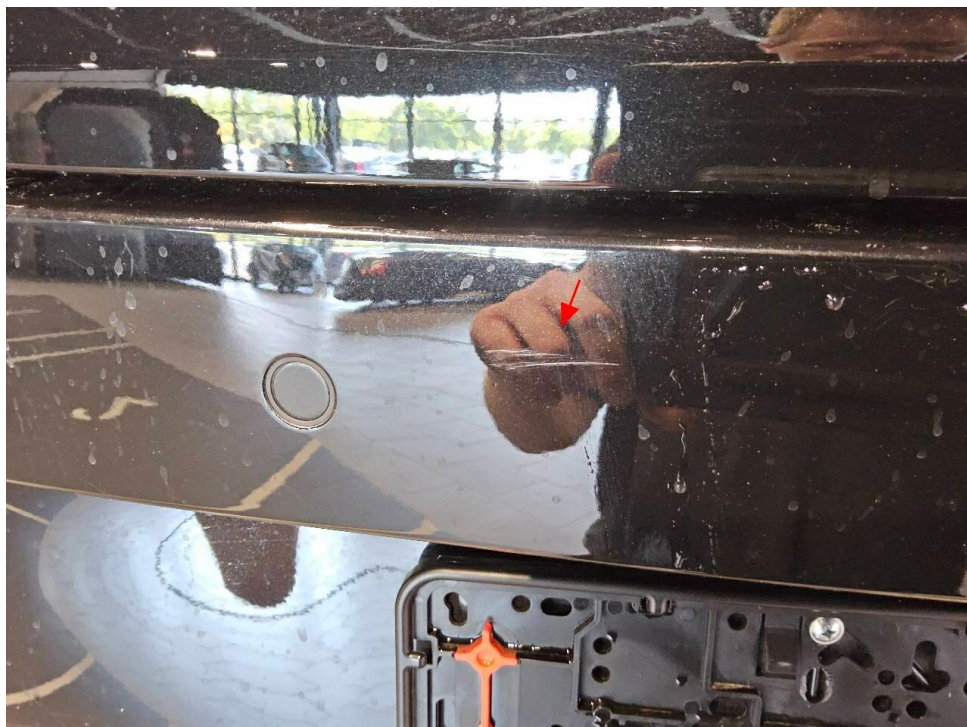
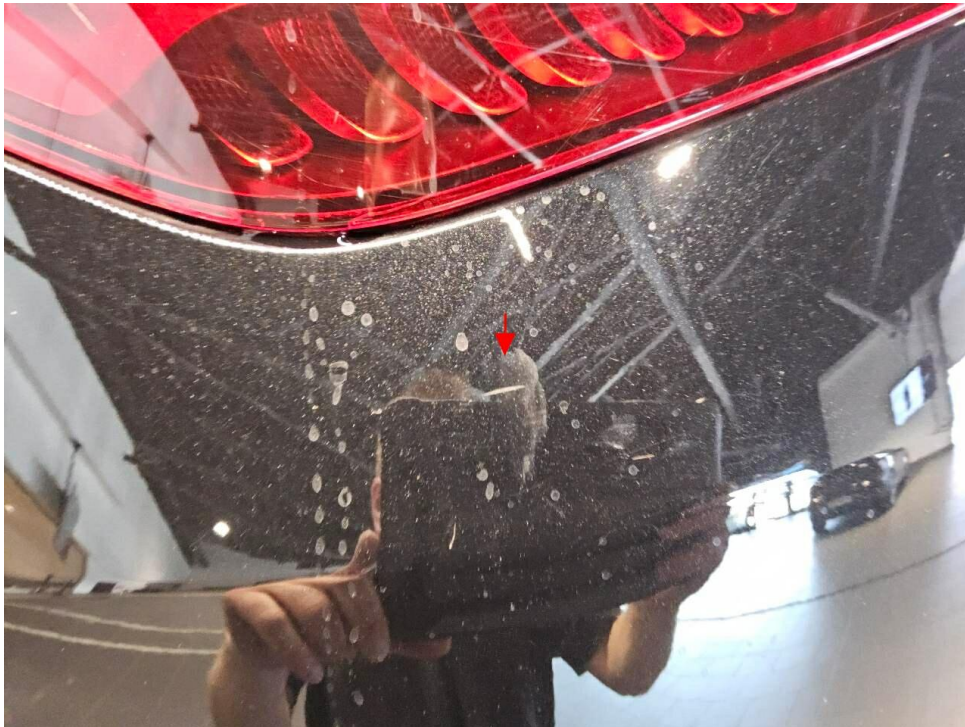
Bild 28 : Stoßfänger hinten Lackierung, zerkratzt

Bild 29 : Stoßfänger hinten Lackierung, zerkratzt

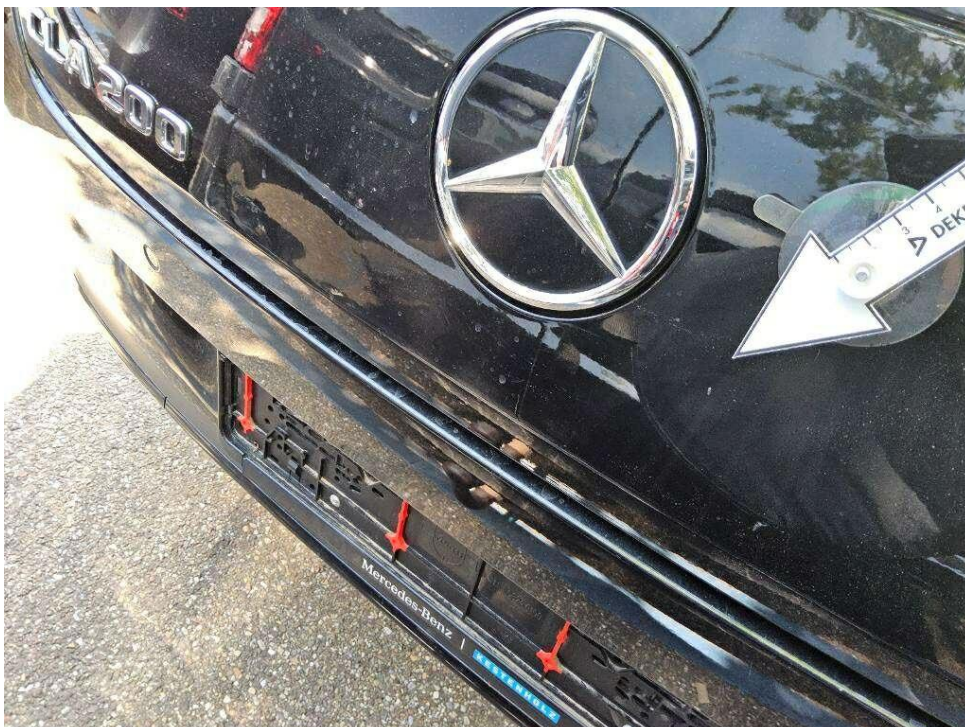
Bild 30 : Heckklappe Lackierung, Steinschlag

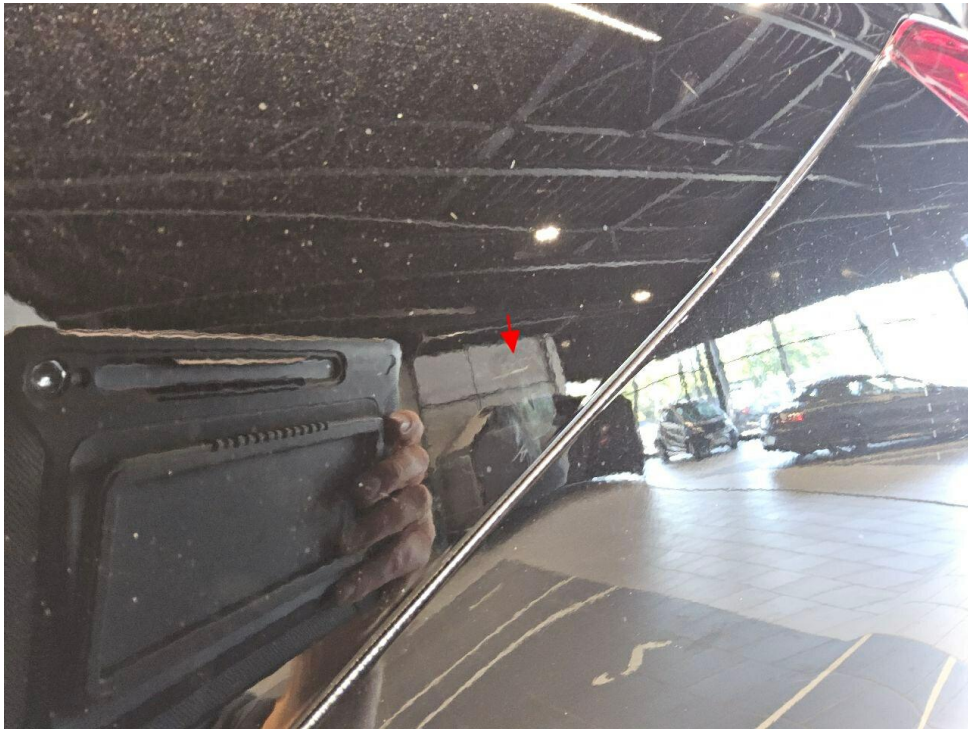
Bild 31 : Seitenteil hinten links Lackierung, zerkratzt

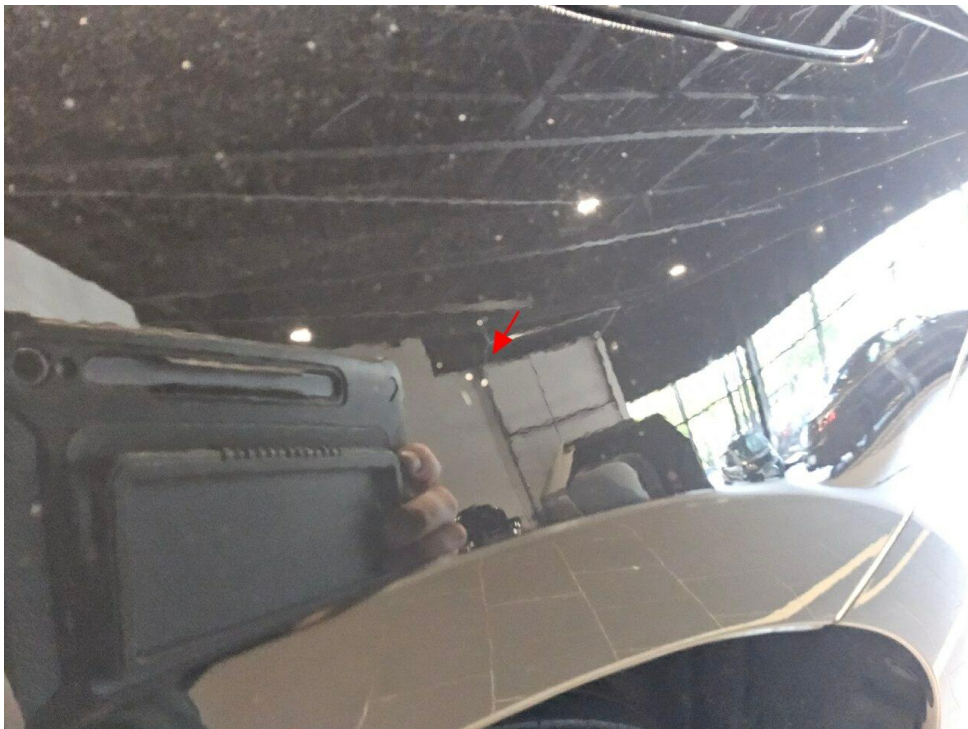
Bild 32 : Seitenteil hinten links Lackierung, Steinschlag

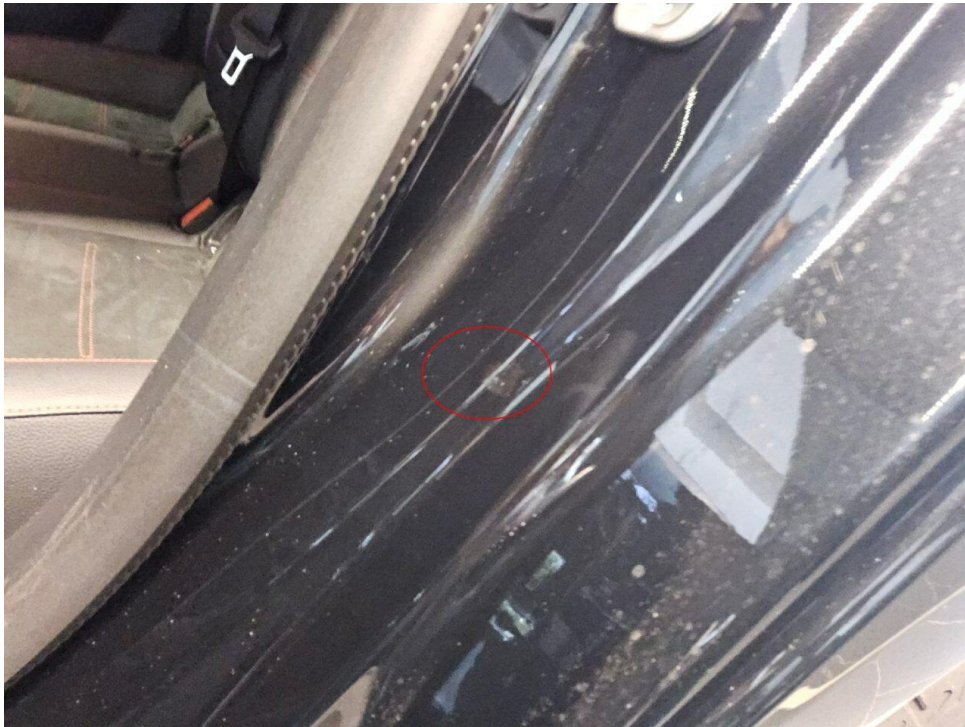
Bild 33 : Einstieg hinten links, ausgebesserte Stelle

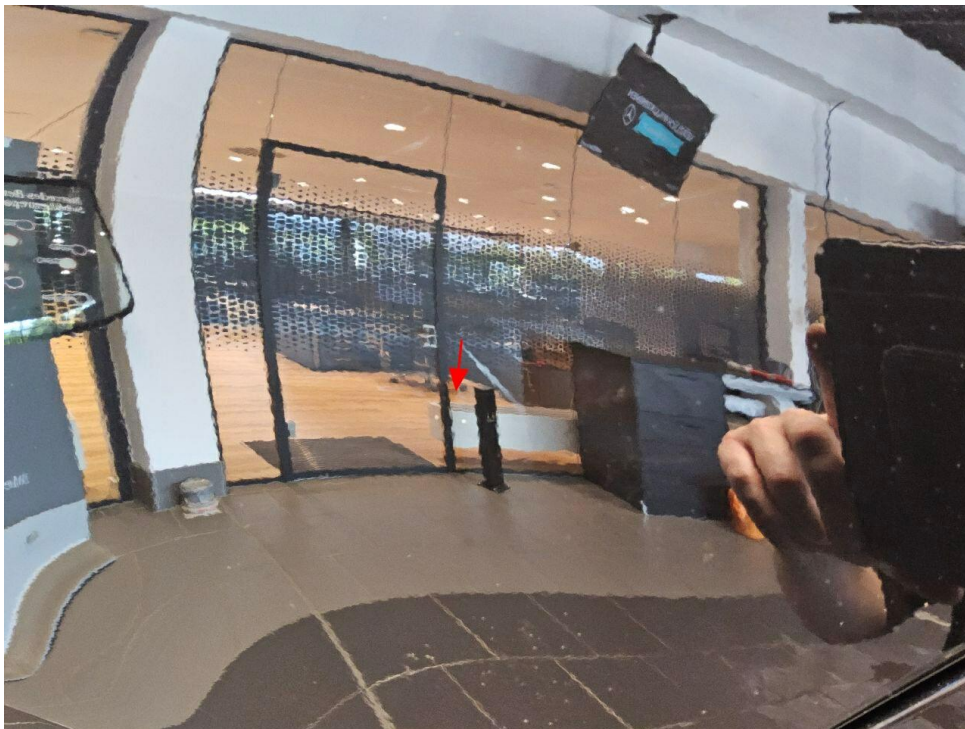
Bild 34 : Tür hinten links Lackierung, Steinschlag

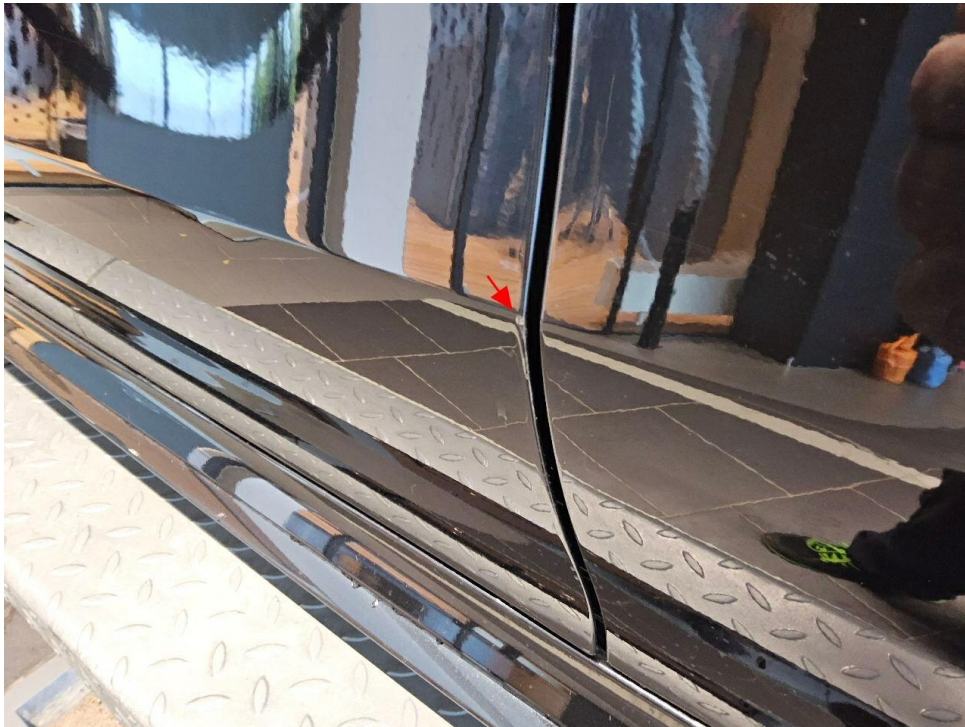
Bild 35 : Tür vorne links Türkante, zerkratzt

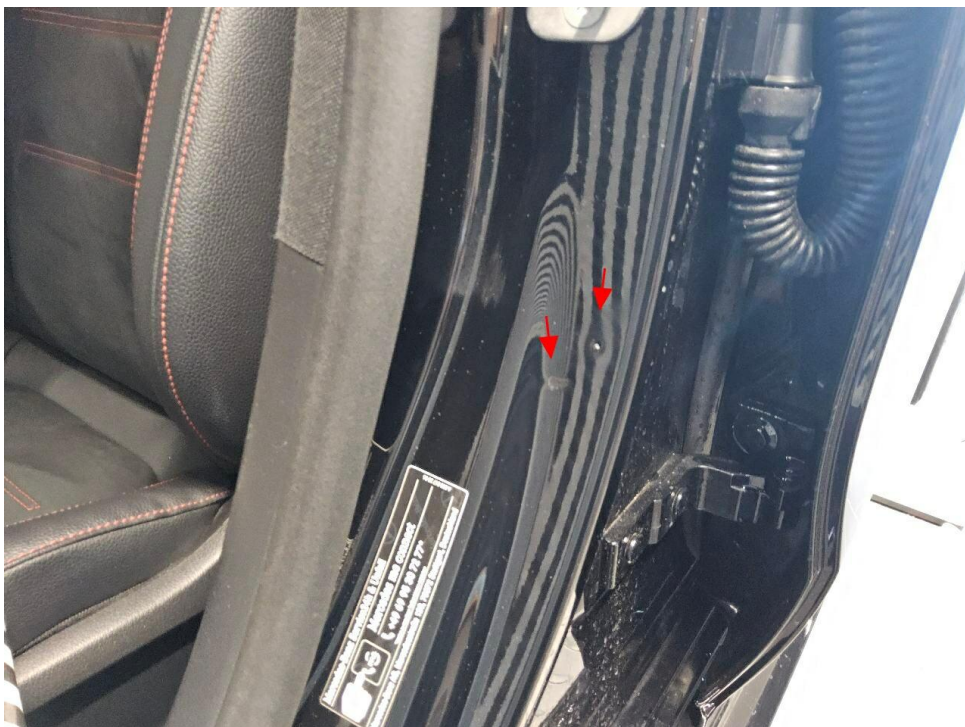
Bild 36 : Einstieg vorne links ausgebesserte Stellen, Delle mit Lackbeschädigung

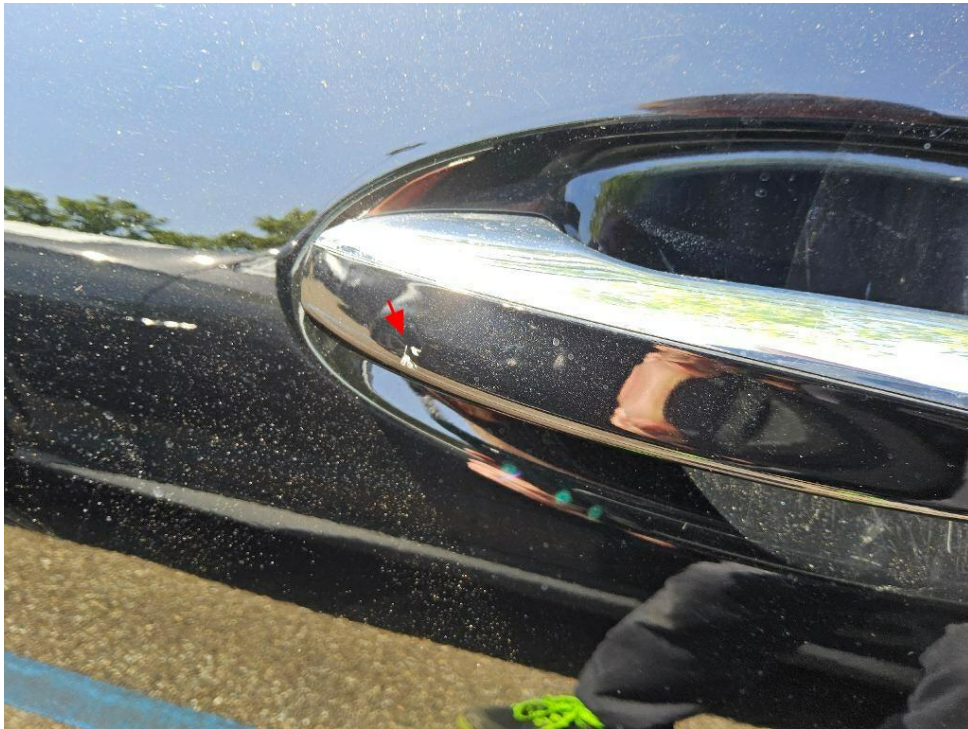
Bild 37 : Türgriff vorne links Kratzer

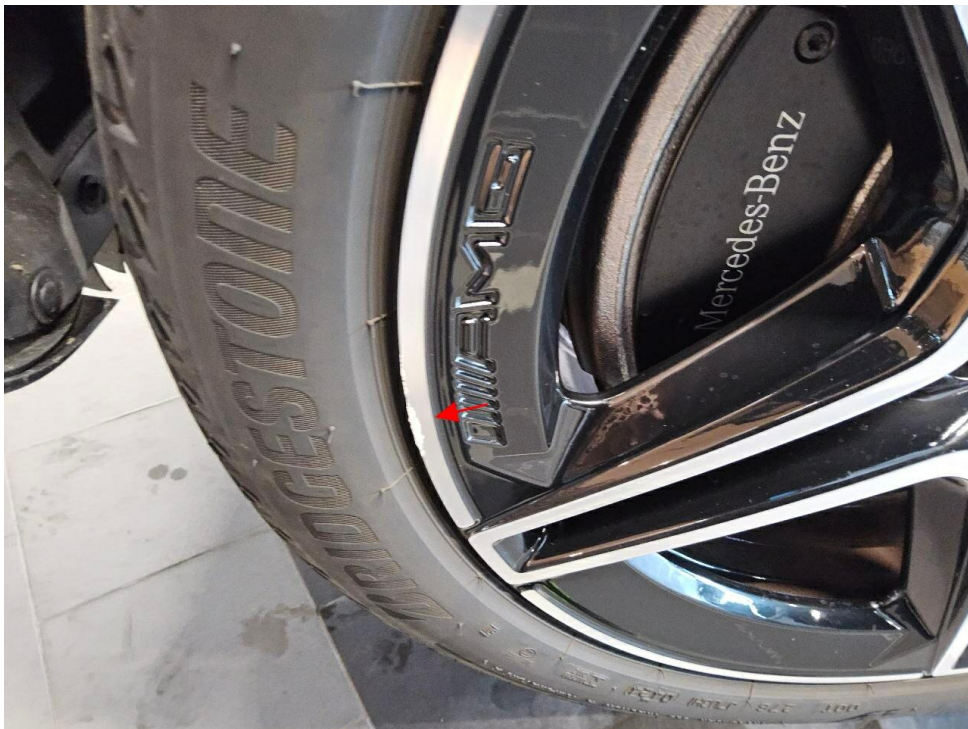
Bild 38 : LM Rad vorne links Kratzer

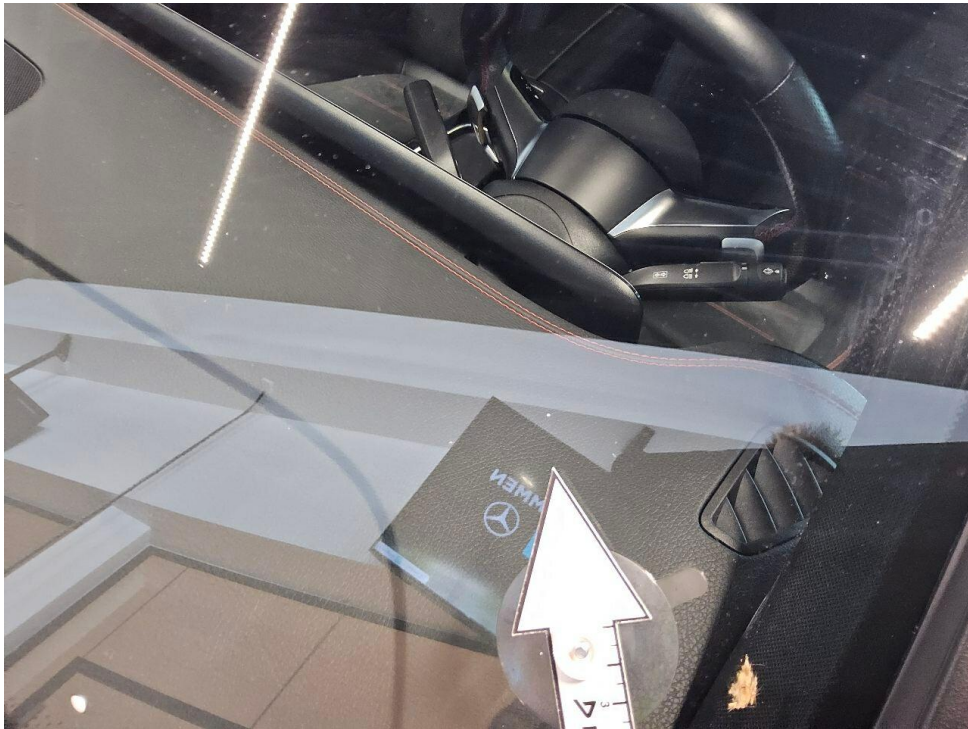
Bild 39 : Frontscheibe, Steinschlag, Gebrauchsspur

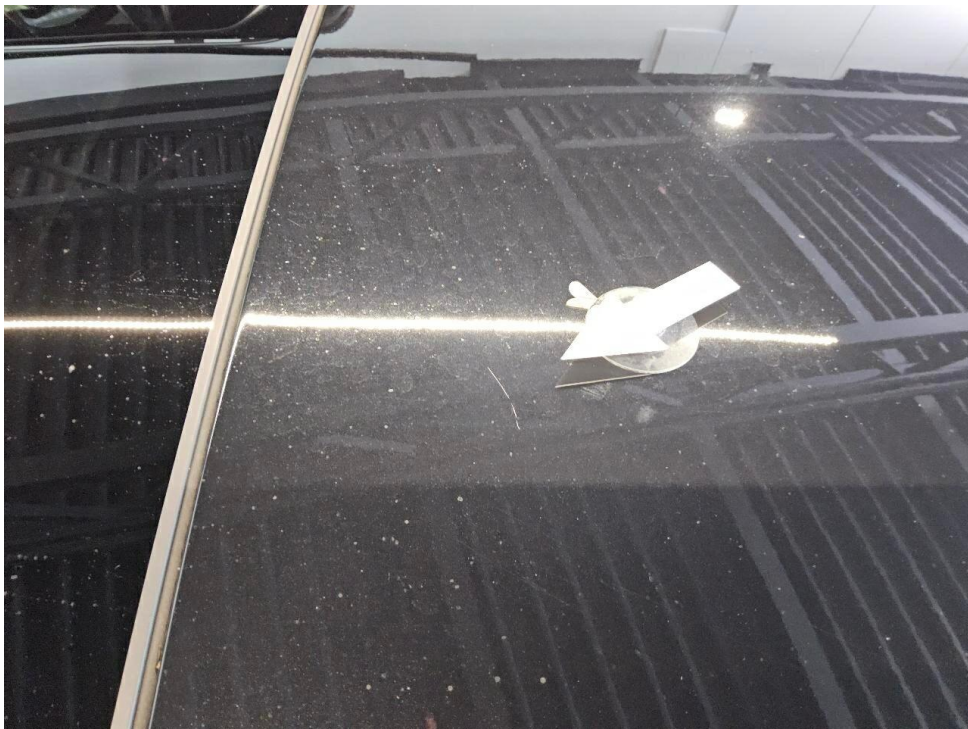
Bild 40 : Dach Lackierung, zerkratzt
