## Ford Galaxy Champions Edition

EZ 03/2012 | Van | Diesel | Schaltgetriebe | 281.062km  
Besteuerung: Differenzbesteuert (§25a UStG)  
Fahrzeugstandort: 21\*\*\*  
Fahrzeug aufgenommen am: 29.07.2026

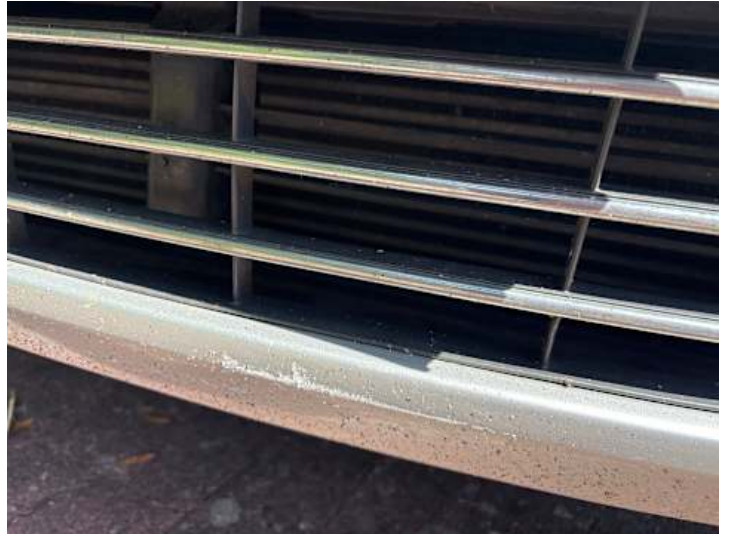
Stoßstange vorne (Kratzer)

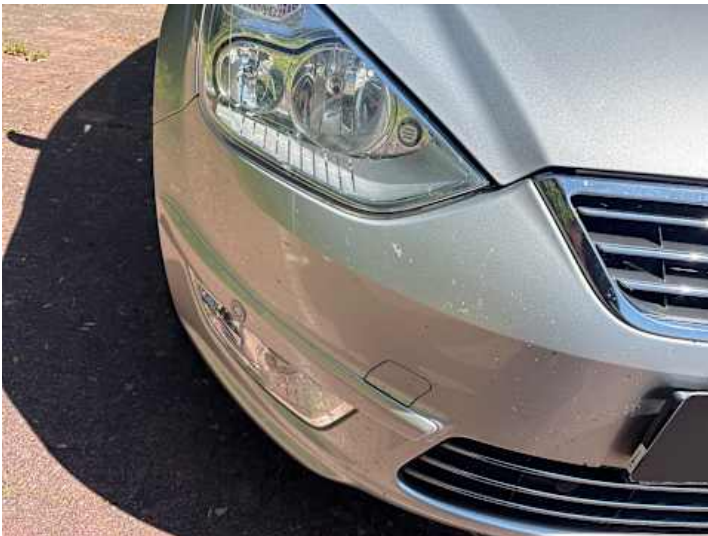
Stoßstange vorne (Kratzer)

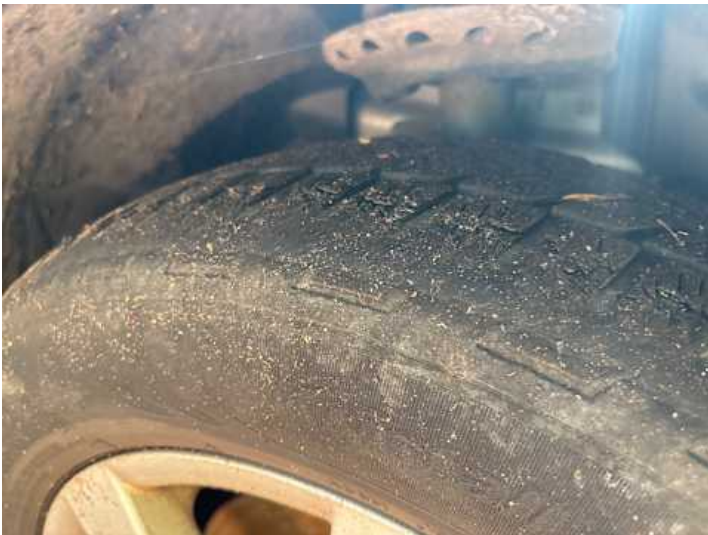
Rad (Ungleichmäßig abgefahren)

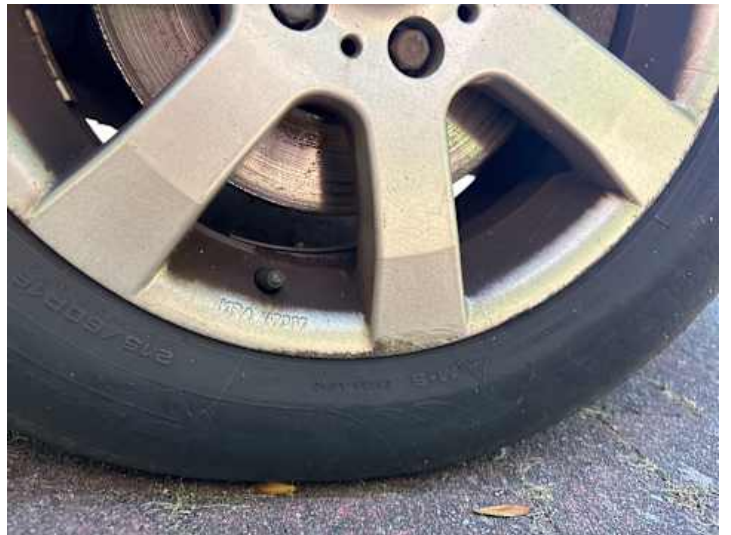
Rad (Kratzer)

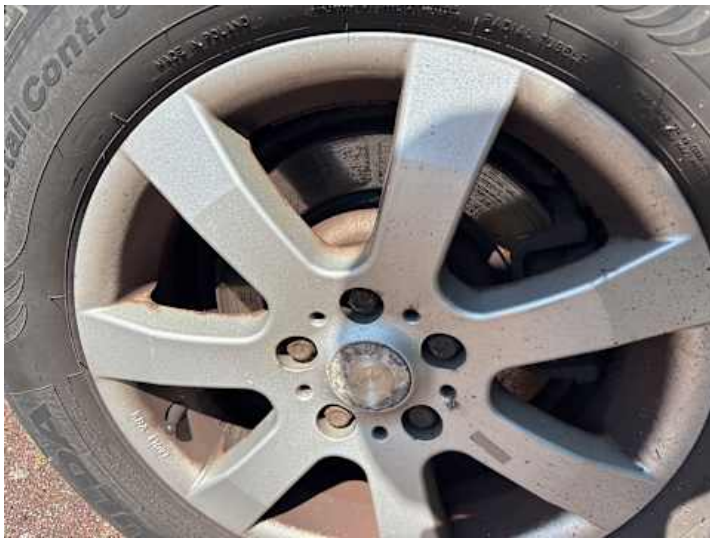
Rad (Rost)

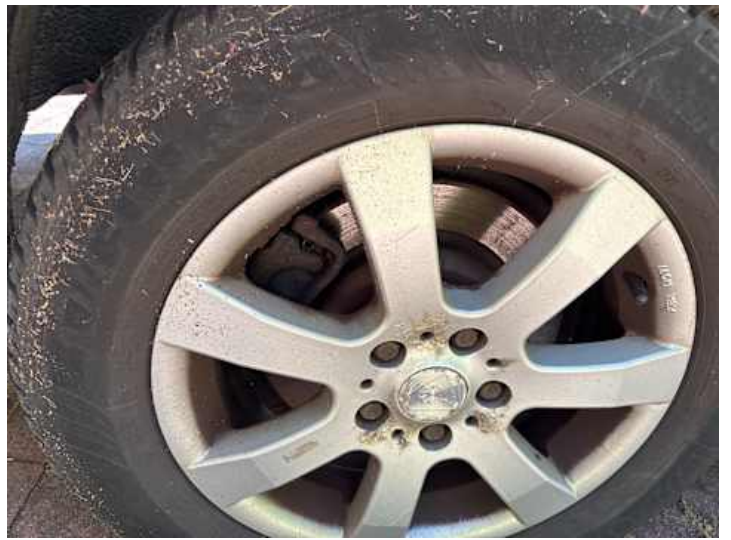
Rad (Rost)

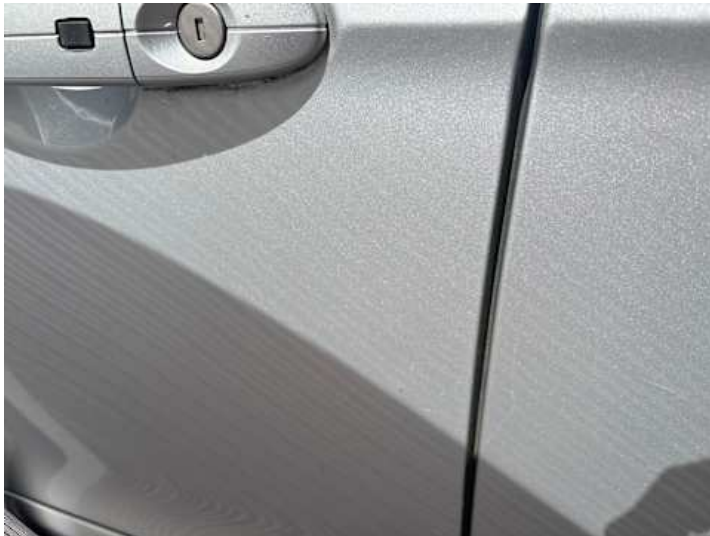
Fahrtür (Delle)

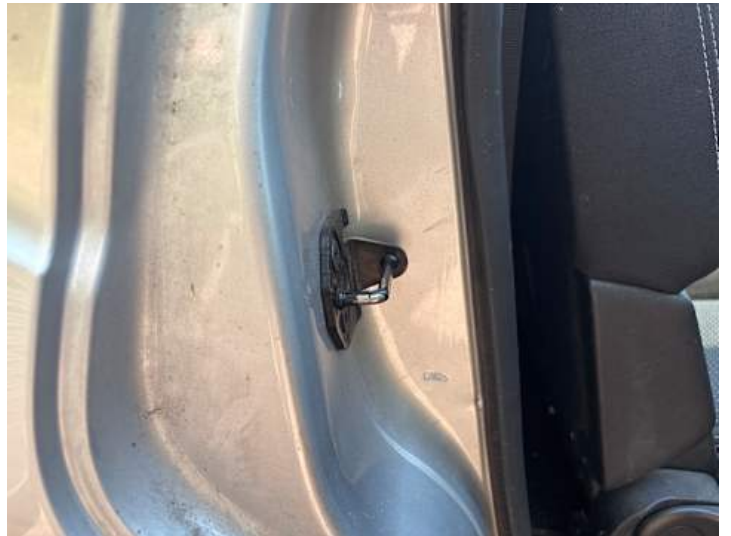
Türe hinten rechts (Delle)

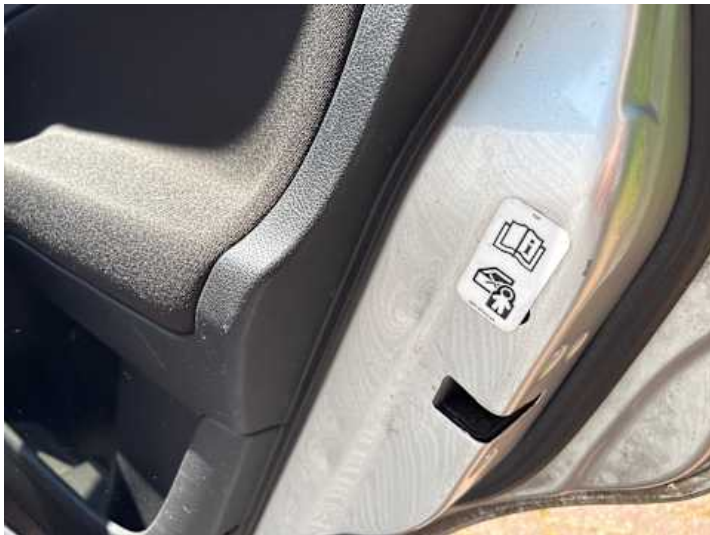
Türe hinten rechts (Delle)

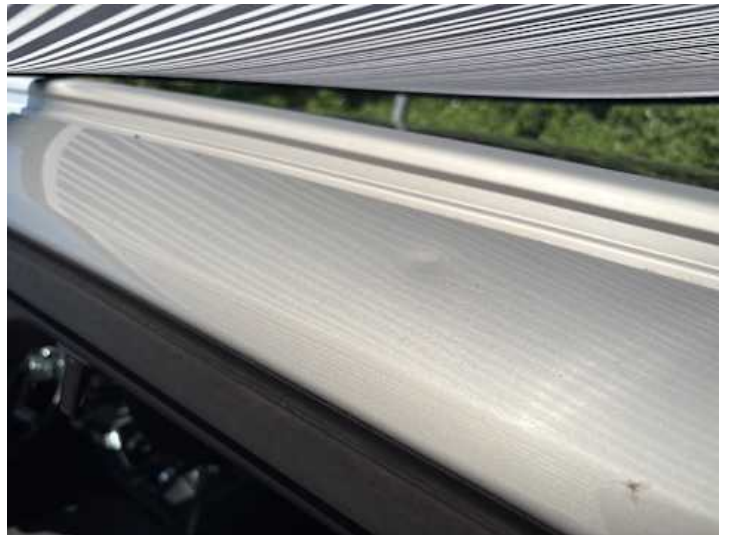
Dach (Verformung)

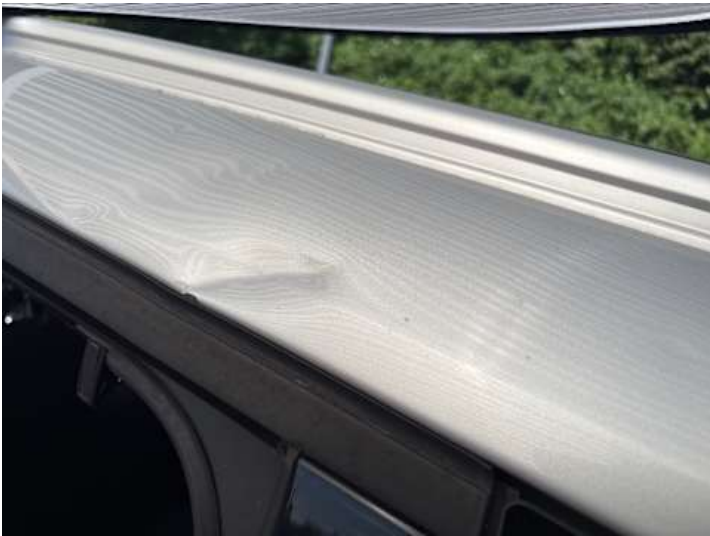
Dach (Verformung)

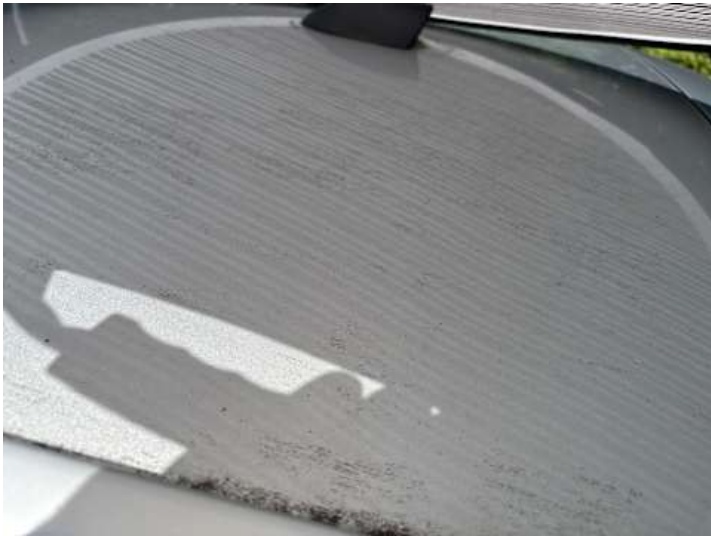
Dach (Delle)

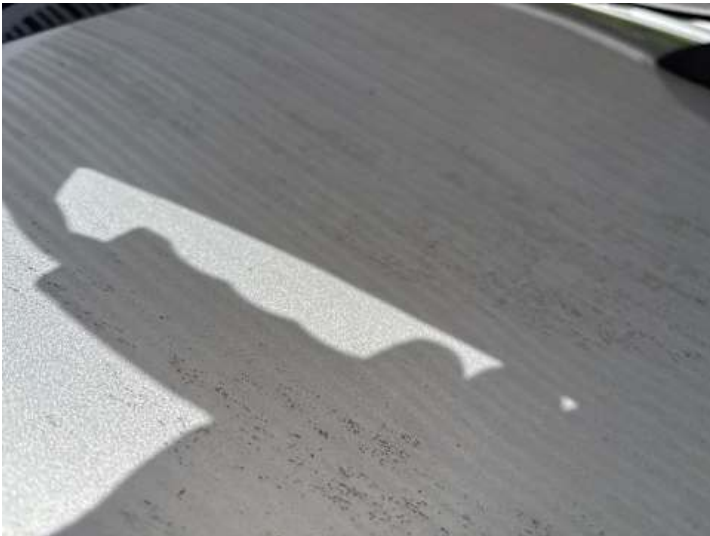
Dach (Delle)

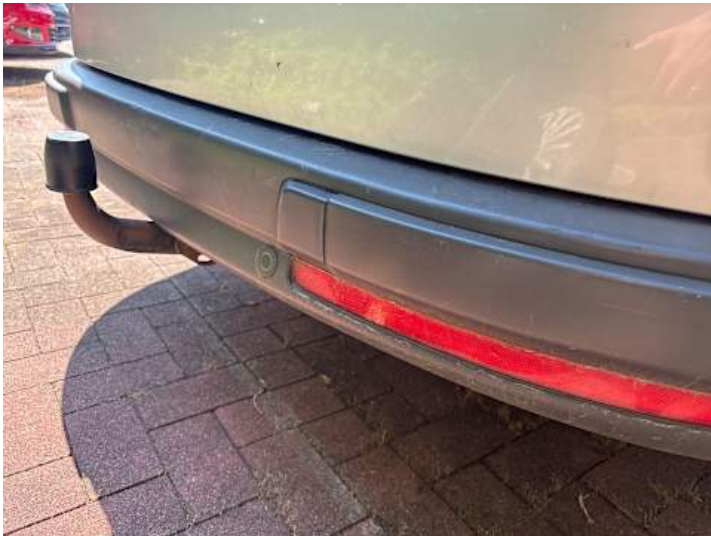
Stoßstange hinten (Kratzer)

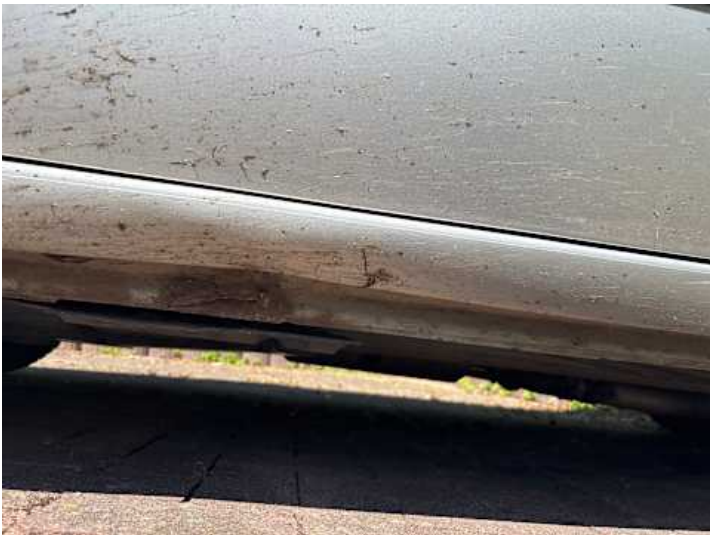
Schweller links (Verformung)

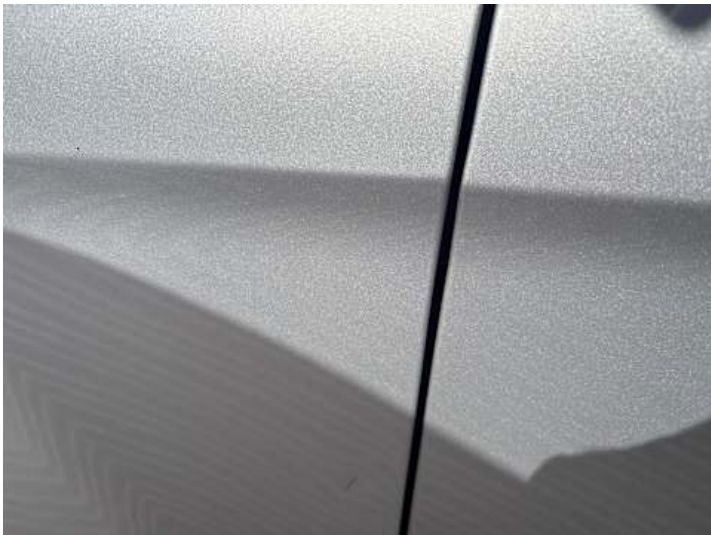
Kotflügel vorne links (Delle)

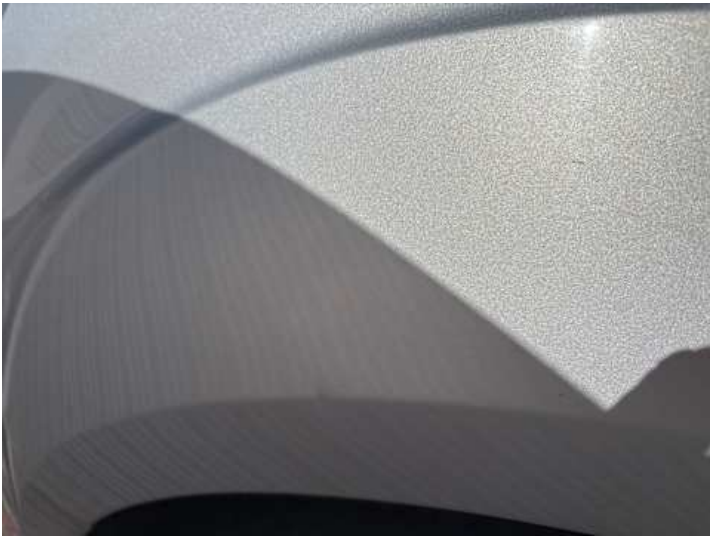
Kotflügel vorne links (Delle)

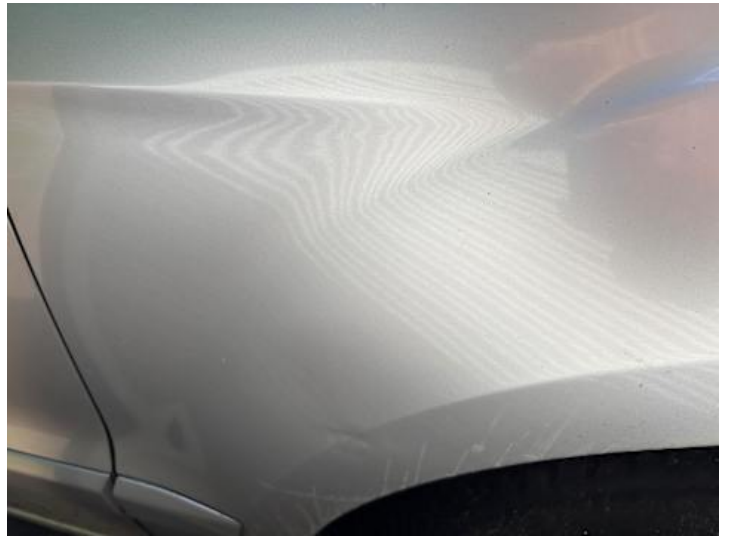
Kotflügel vorne rechts (Verformung)

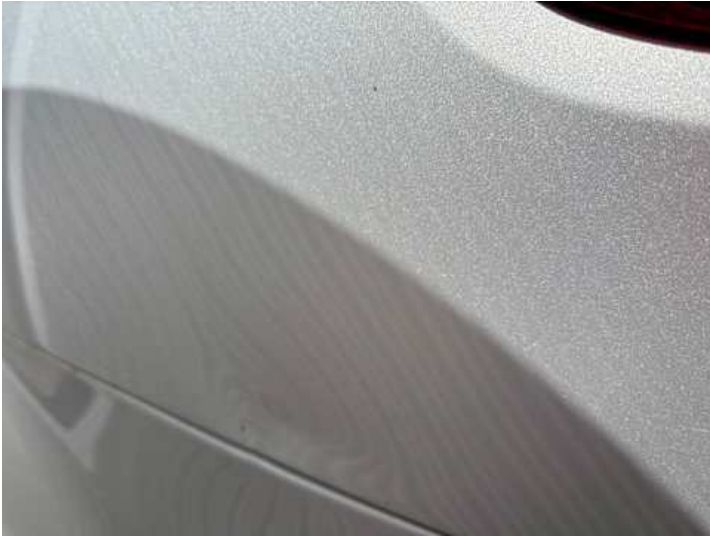
Seitenteil hinten links (Delle)

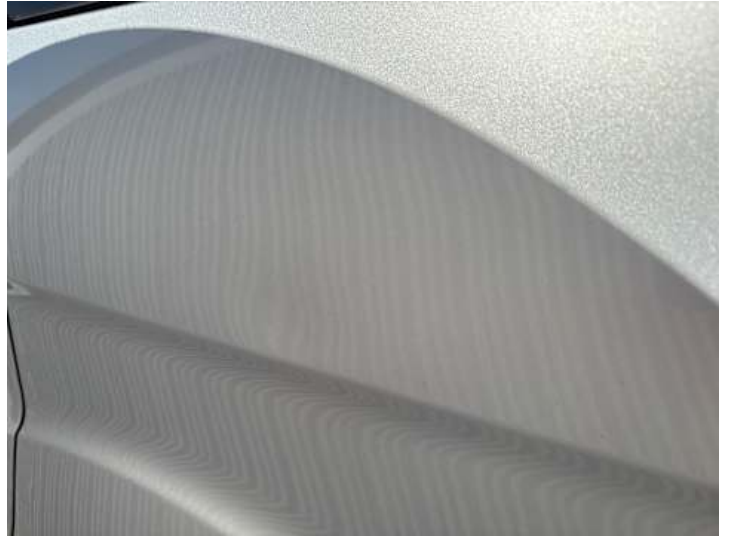
Seitenteil hinten links (Delle)

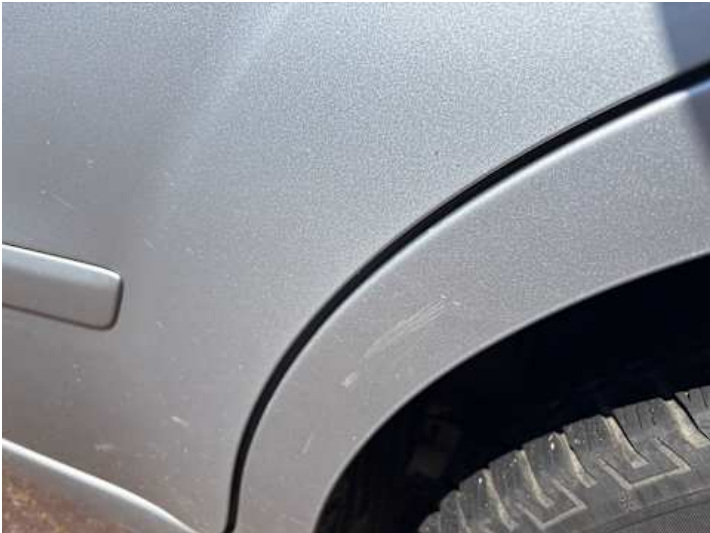
Seitenteil hinten links (Kratzer)

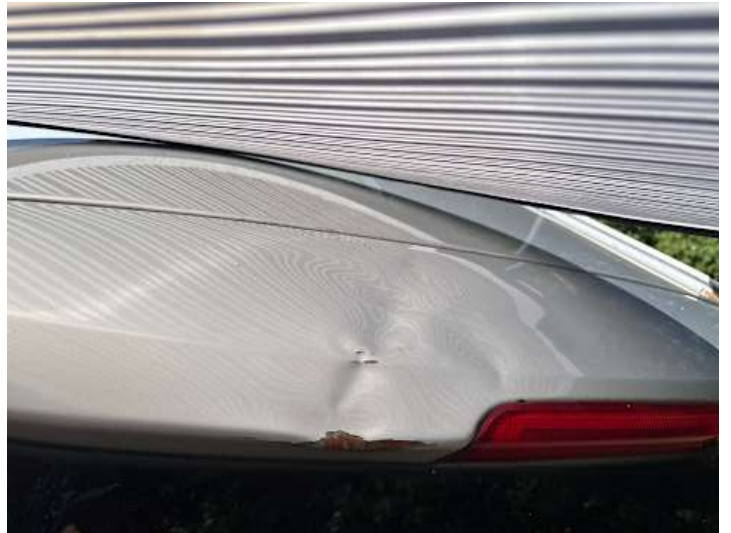
Heckklappe (Verformung)

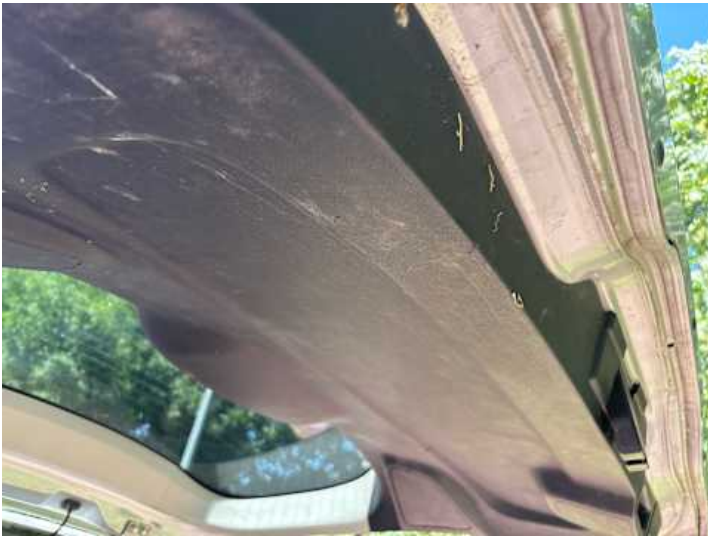
Innenraum (Kratzer)

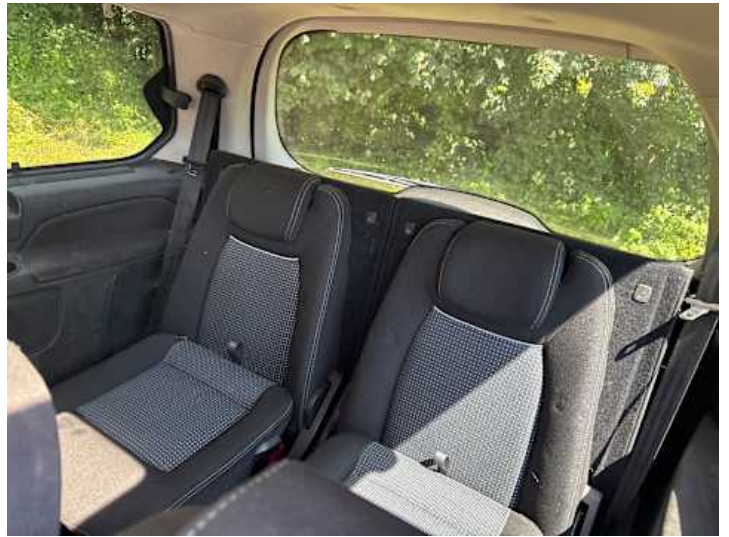
Innenraum (Verschmutzung)

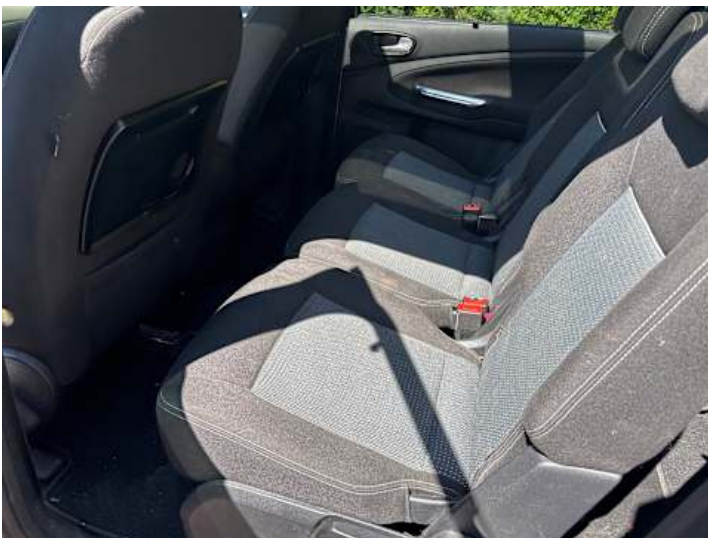
Innenraum (Verschmutzung)

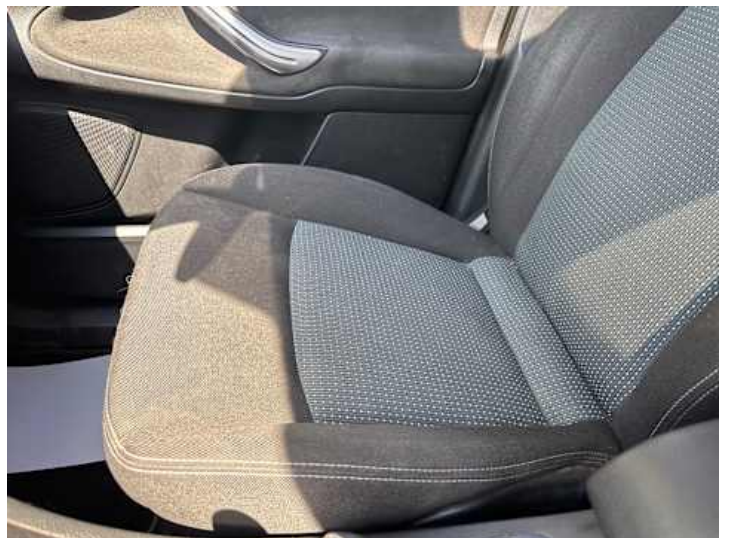
Innenraum (Verschmutzung)

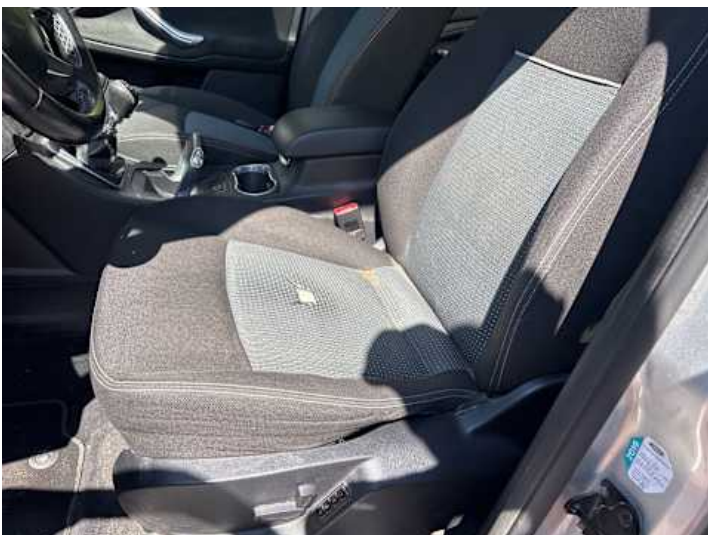
Innenraum (Verschmutzung)

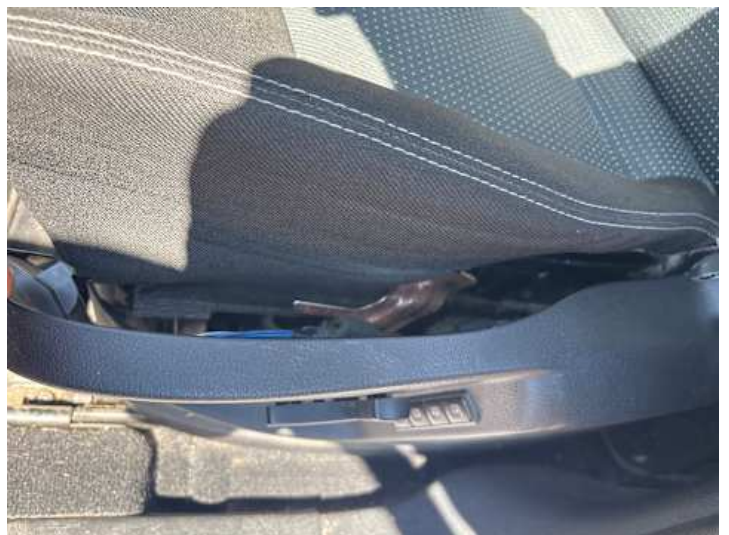
Innenraum (Riss/Bruch)

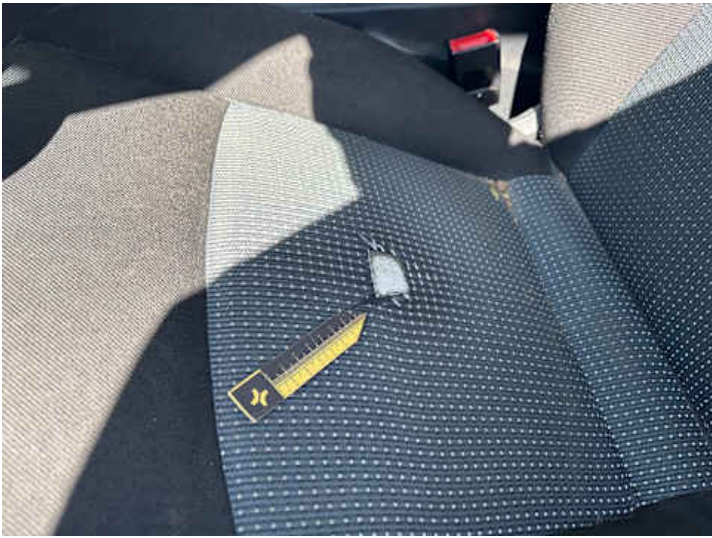
Innenraum (Riss/Bruch)
