MAXUS EDELVER 9 KASTEN (08.2021->) L2H2 3,5T 150 KW ELEKTROMOTOR 150 KW (CONT. 70 KW) KASTEN HOCHRAUM STANDARD

VIN: LSH14J7C5NA168801

Bewertungsdetails

**Bewertungsort**  
AKB Schöneck

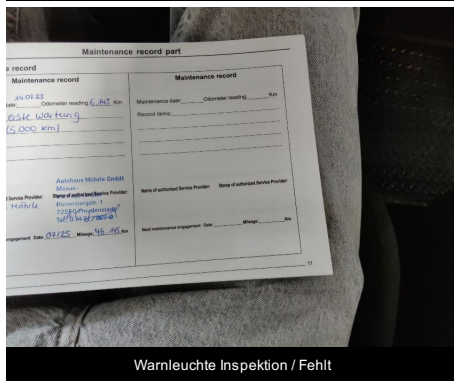
| # | Element | Defekt | Korrektur |
|---|---|---|---|
| 001 | Warnleuchte Inspektion | Fehlt | Ausführen |

Warnleuchte Inspektion / Fehlt

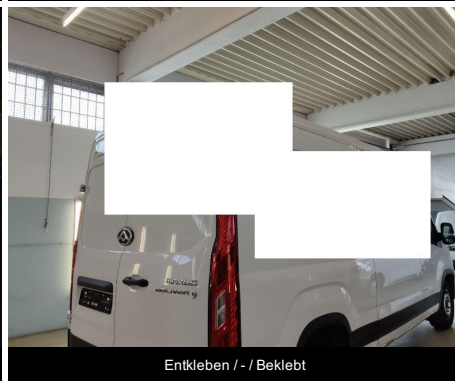
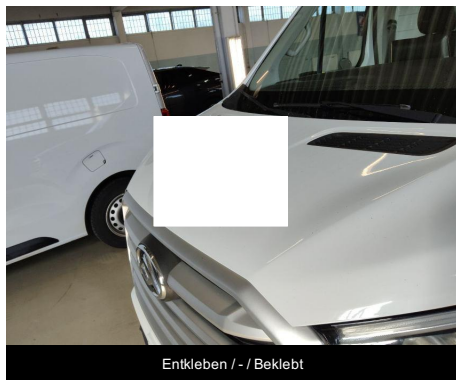
| # | Element | Defekt | Korrektur |
|---|---|---|---|
| 002 | Entkleben / - | Beklebt | Entfernen |

Entkleben / - / Beklebt

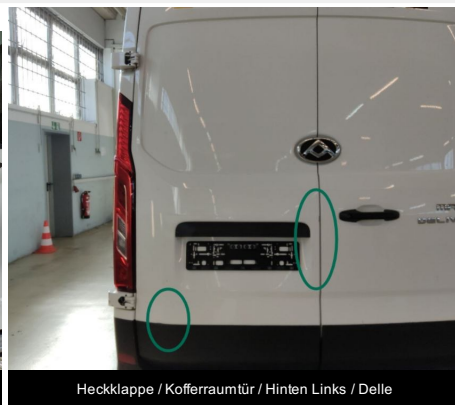
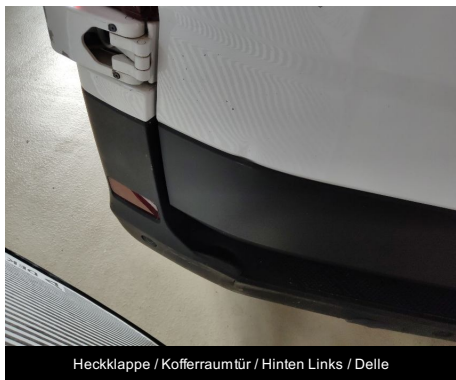
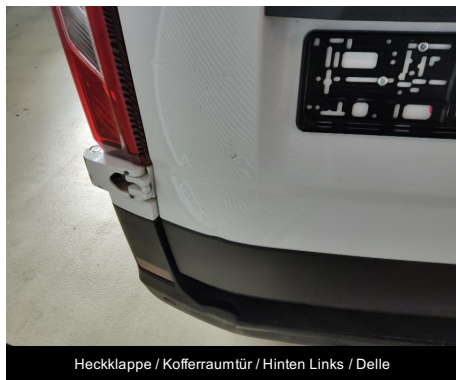
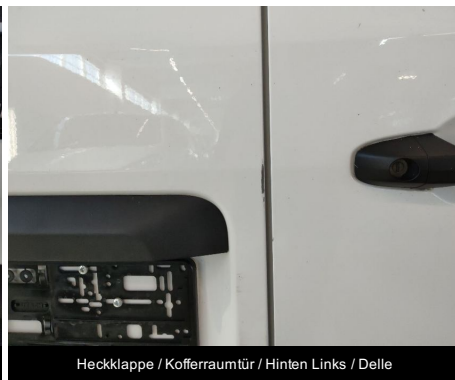
| # | Element | Defekt | Korrektur |
|---|---|---|---|
| 003 | Heckklappe / Kofferraumtür / Hinten Links | Delle | Smart Repair |

Heckklappe / Kofferraumtür / Hinten Links / Delle

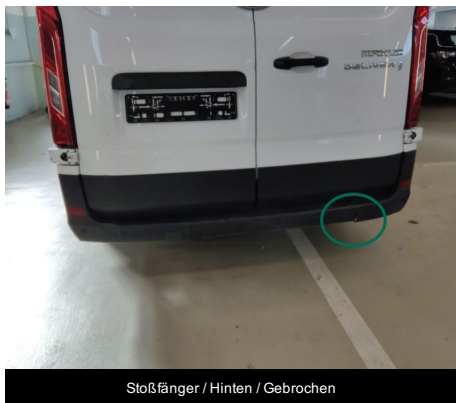
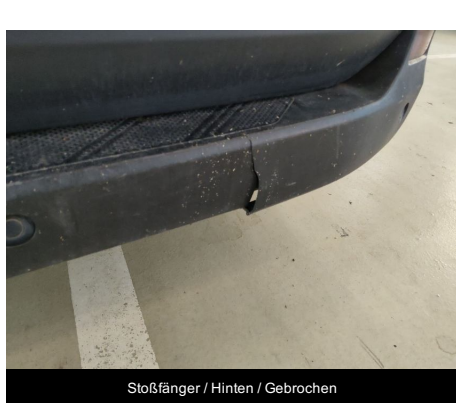
| 004 | Stoßfänger / Hinten | Gebrochen | Ersetzen |

Stoßfänger / Hinten / Gebrochen

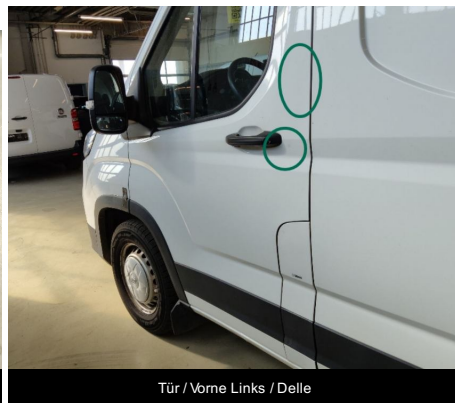
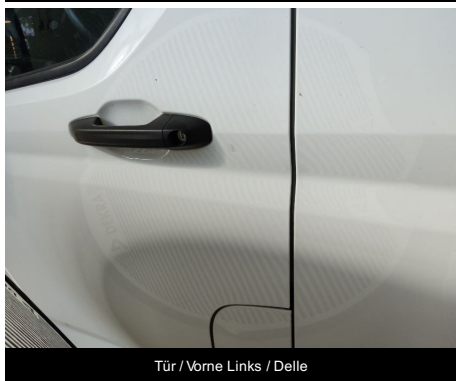
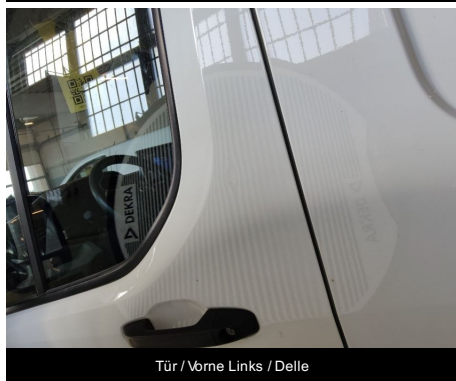
| 005 | Tür / Vorne Links | Delle | Smart Repair |

Tür / Vorne Links / Delle

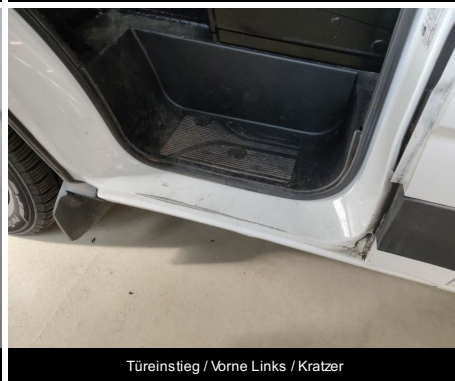
| 006 | Türeinstieg / Vorne Links | Kratzer | Lackieren |

Türeinstieg / Vorne Links / Kratzer

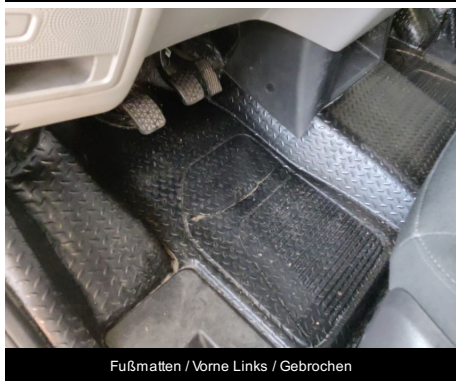
| 007 | Fußmatten / Vorne Links | Gebrochen | Ersetzen |

Fußmatten / Vorne Links / Gebrochen

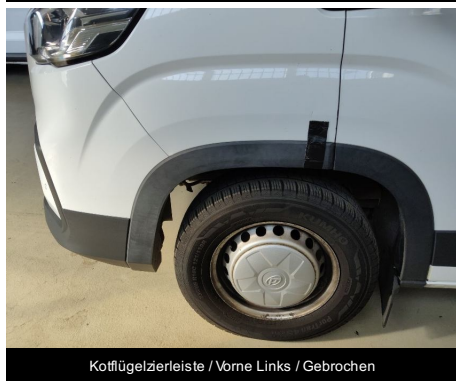
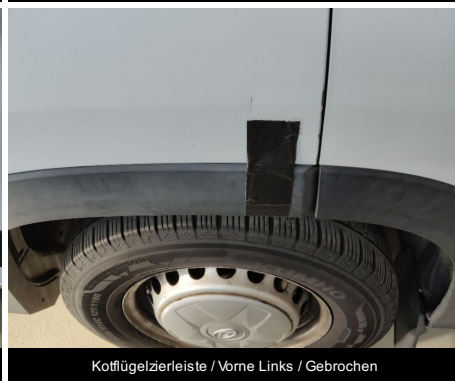
| 008 | Kotflügelzierleiste / Vorne Links | Gebrochen | Ersetzen |

Kotflügelzierleiste / Vorne Links / Gebrochen

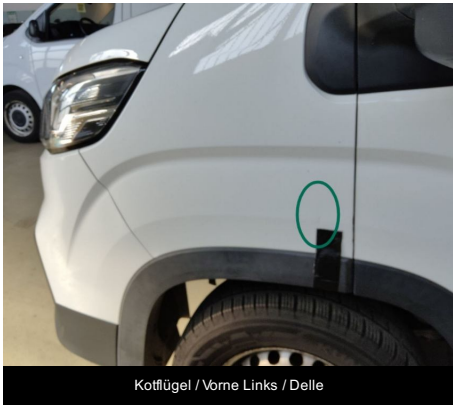
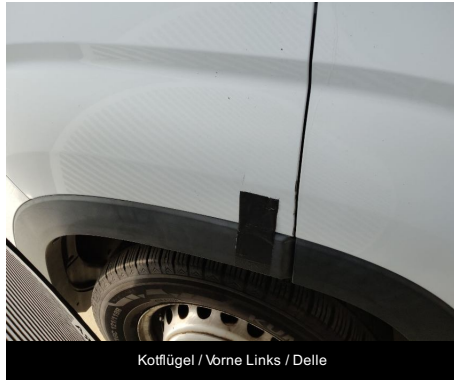
| 009 | Kotflügel / Vorne Links | Delle | Smart Repair |

Kotflügel / Vorne Links / Delle

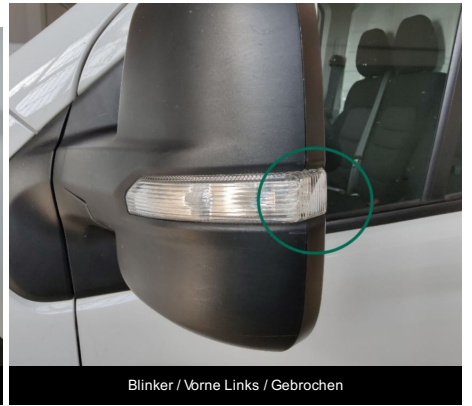
| 010 | Blinker / Vorne Links<br>Typ Licht : Halogen | Gebrochen | Ersetzen |

Blinker / Vorne Links / Gebrochen

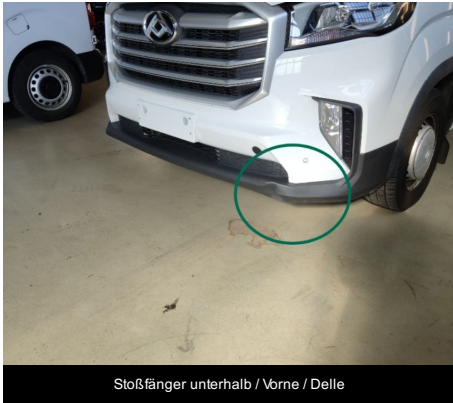
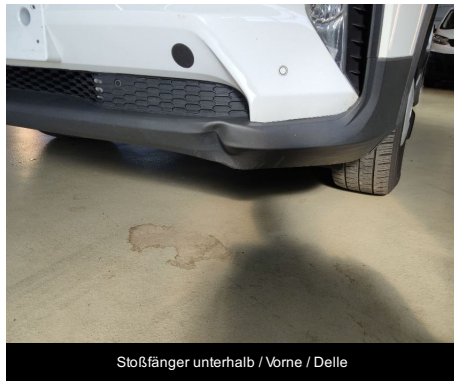
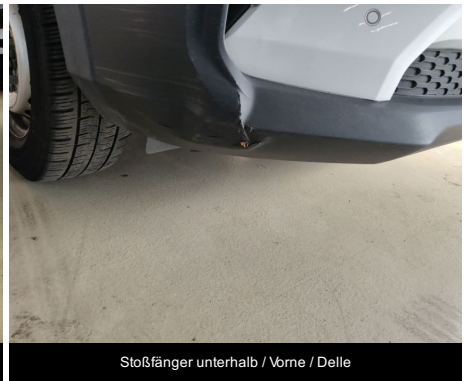
| 011 | Stoßfänger unterhalb / Vorne | Delle | Ersetzen |

Stoßfänger unterhalb / Vorne / Delle

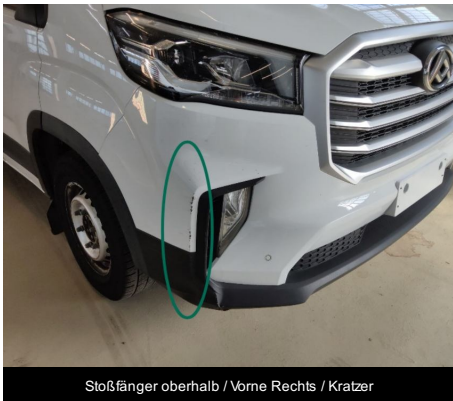
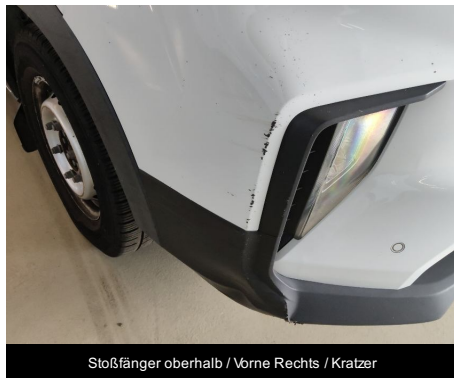
| 012 | Stoßfänger oberhalb / Vorne Rechts | Kratzer | Lackieren |

Stoßfänger oberhalb / Vorne Rechts / Kratzer

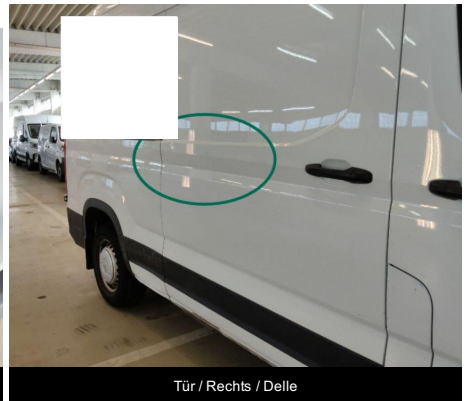
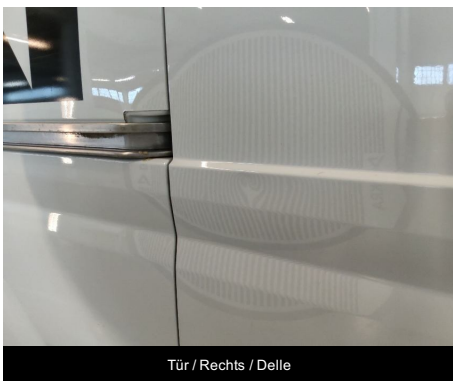
| 013 | Tür / Rechts | Delle | Smart Repair |

Tür / Rechts / Delle

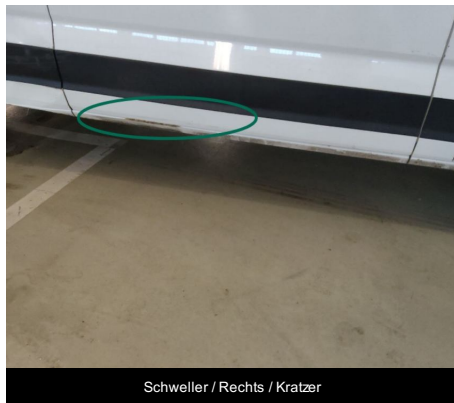
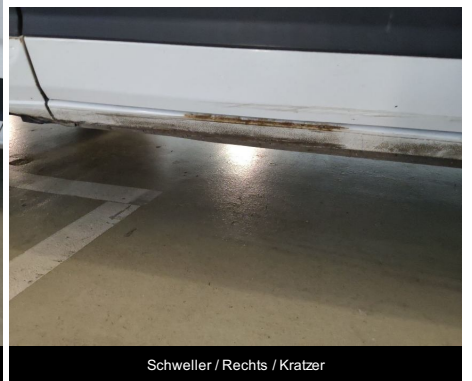
| 014 | Schweller / Rechts | Kratzer | Lackieren |

Schweller / Rechts / Kratzer

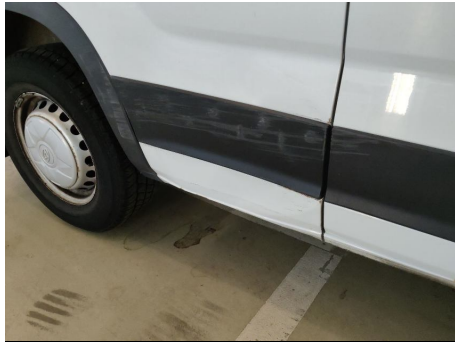
| 015 | Zierleiste Seitenwand / Hinten Rechts | Kratzer | Ersetzen |

Zierleiste Seitenwand / Hinten Rechts / Kratzer

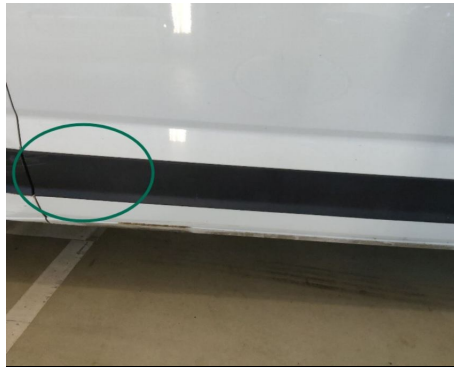
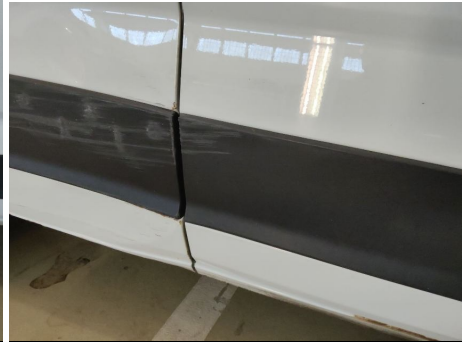
| 016 | Türzierleiste / Rechts | Kratzer | Ersetzen |

Türzierleiste / Rechts / Kratzer

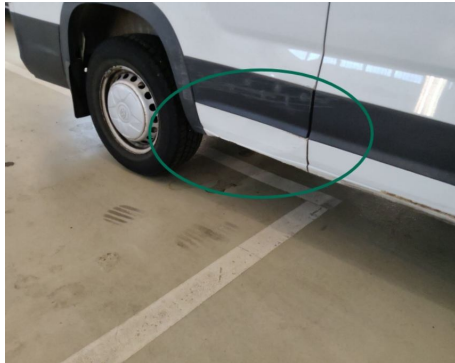
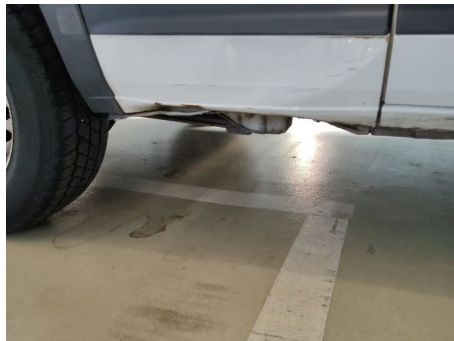
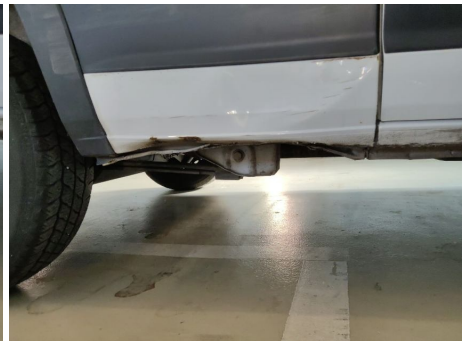
| 017 | Schweller / Hinten Rechts | Delle | Reparieren |

Schweller / Hinten Rechts / Delle

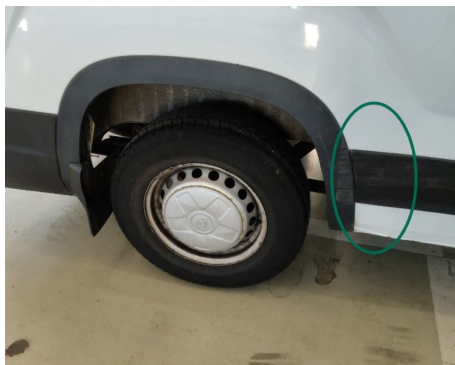
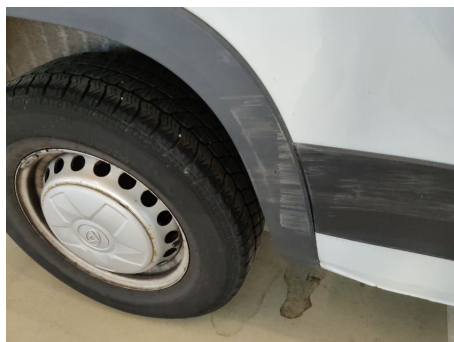
| 018 | Kotflügelzierleiste / Hinten Rechts | Kratzer | Ersetzen |

Kotflügelzierleiste / Hinten Rechts / Kratzer
