## Dacia Duster Laureate 4x2

EZ 08/2015 | Geländewagen | Diesel | Schaltgetriebe | 171.667km

Fahrzeug aufgenommen am: 24.08.2026

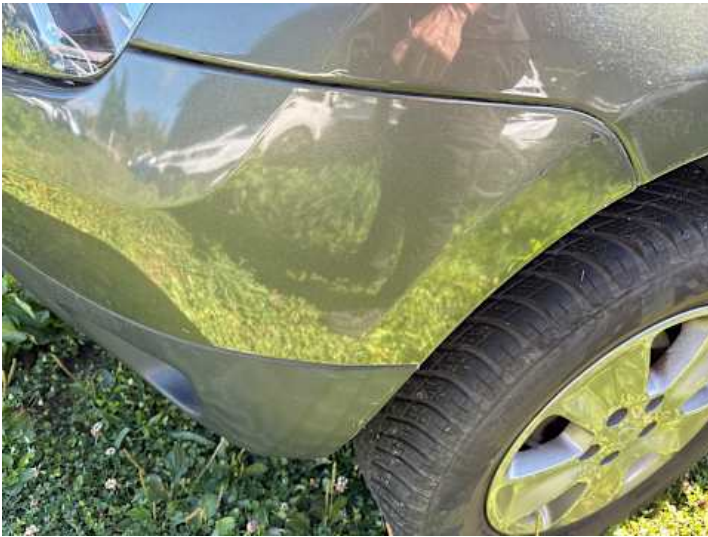
Stoßstange vorne (Kratzer)

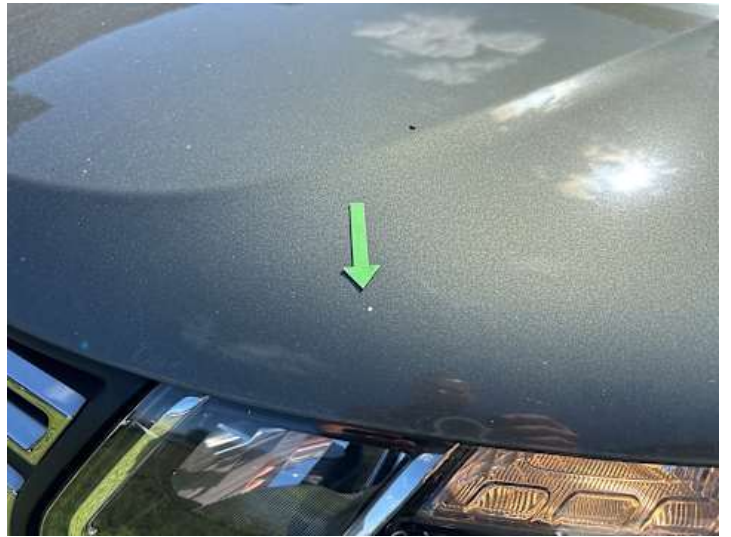
Motorhaube (Steinschlag)

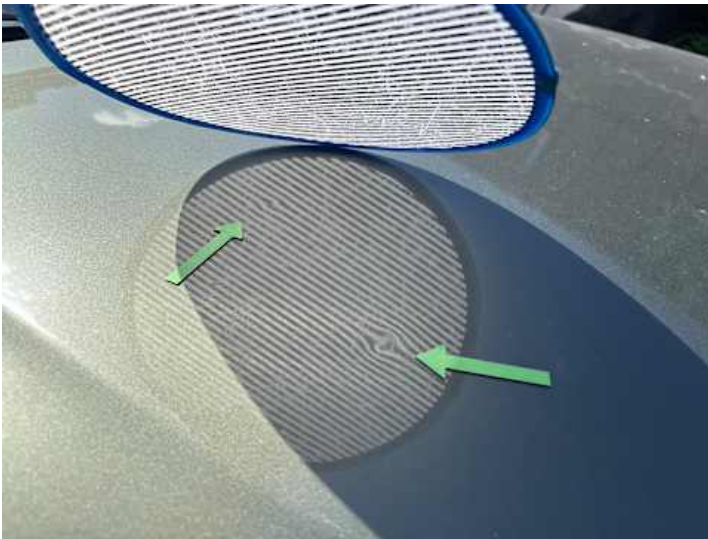
Motorhaube (Delle)

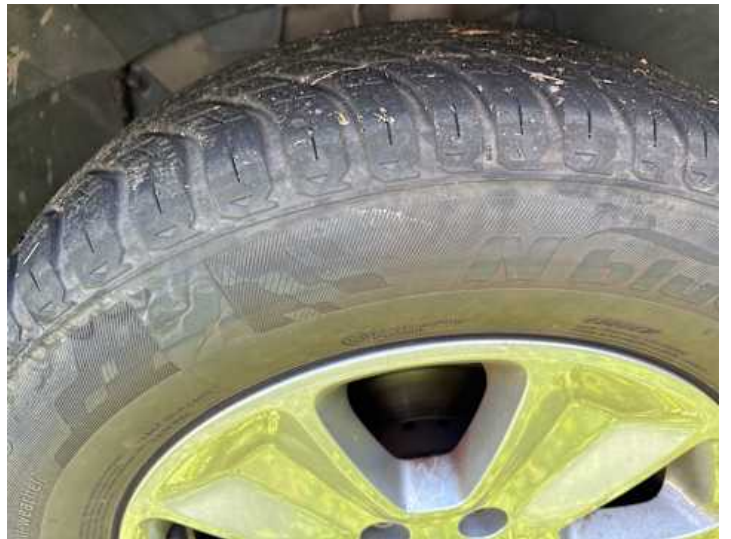
Rad (vehicle.damage-label.porous)

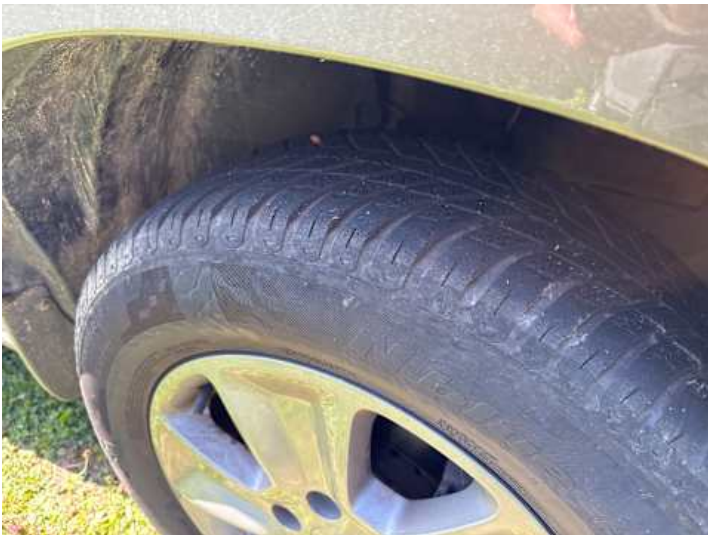
Rad (vehicle.damage-label.porous)

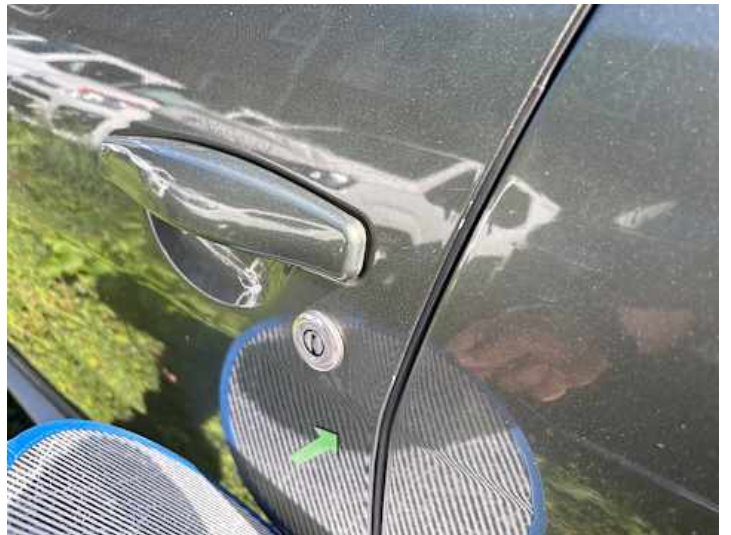
Fahrtür (Kratzer, Delle)

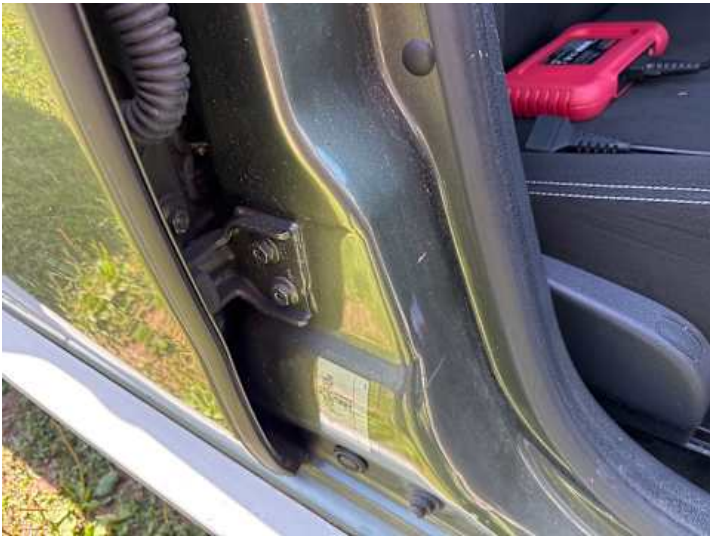
Beifahrertür (Kratzer)

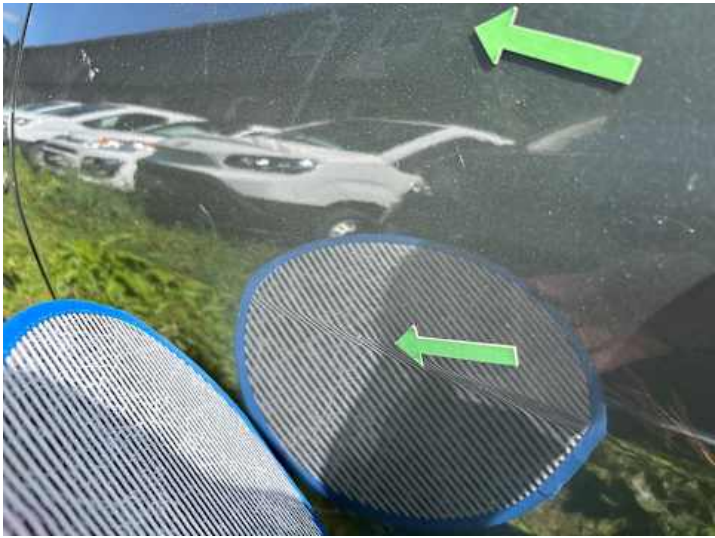
Türe hinten links (Kratzer, Delle)

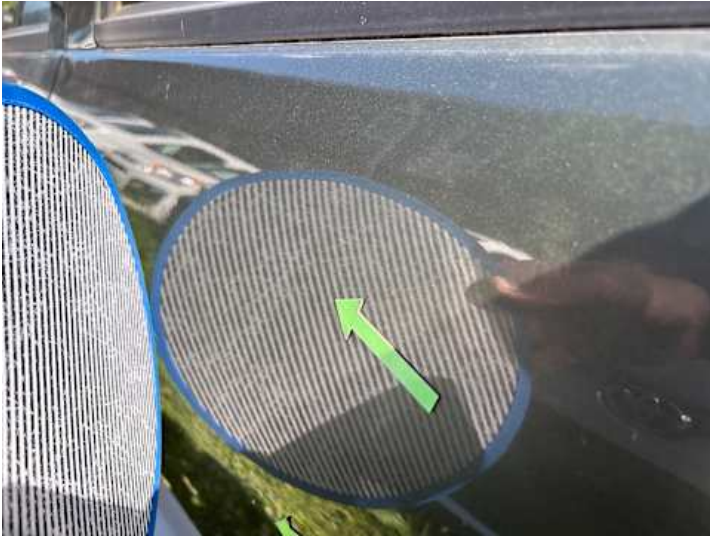
Türe hinten links (Kratzer, Delle)

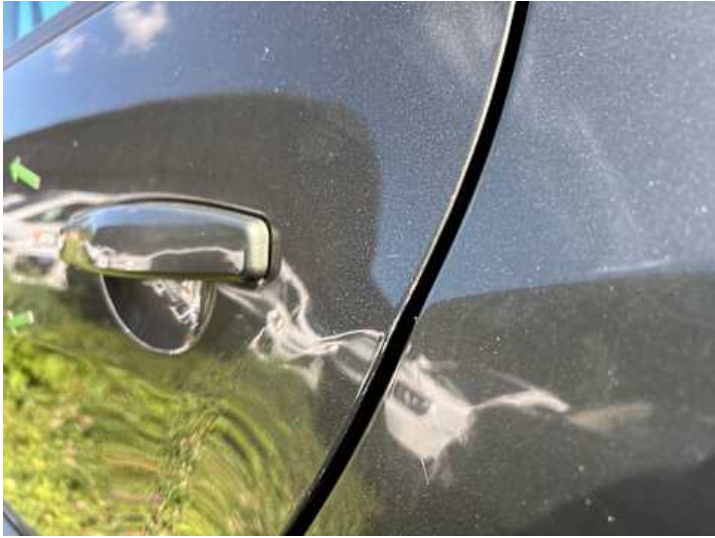
Türe hinten links (Kratzer, Delle)

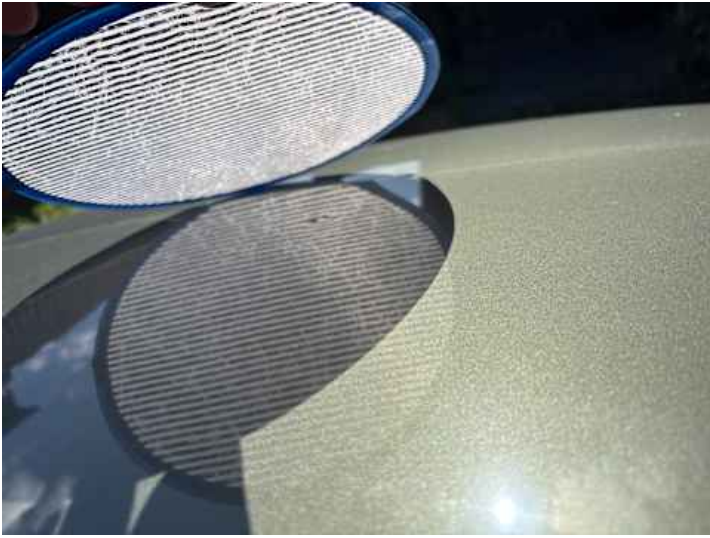
Bestehender Hagelschaden;

Dach (Delle, Anderer Schaden): Hagelschaden

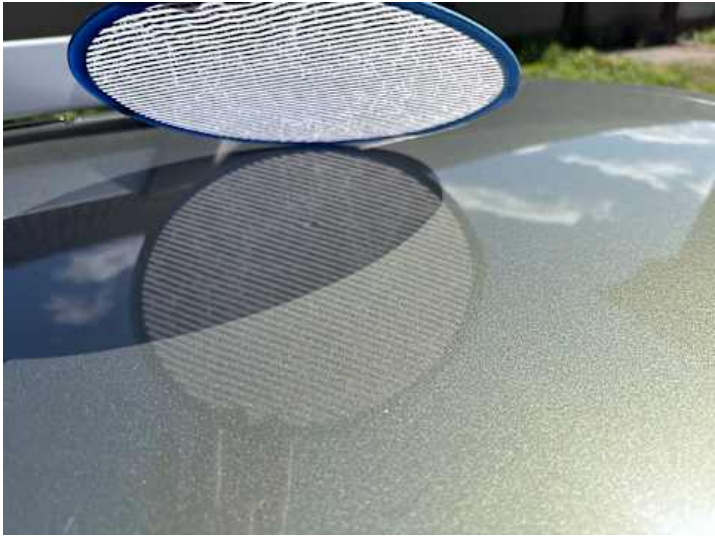
Dach (Delle, Anderer Schaden): Hagelschaden

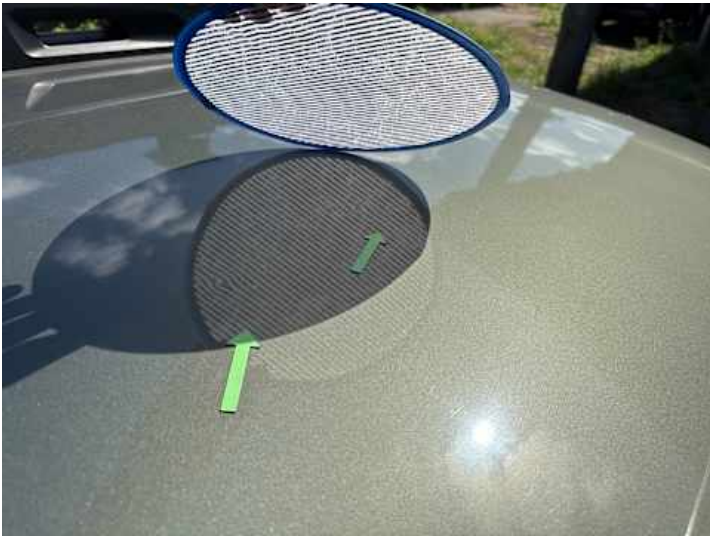
Dach (Delle, Anderer Schaden): Hagelschaden

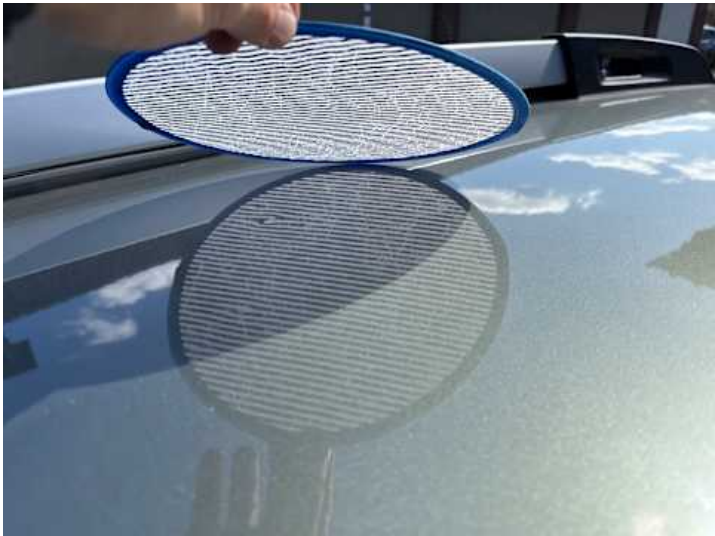
Dach (Delle, Anderer Schaden): Hagelschaden

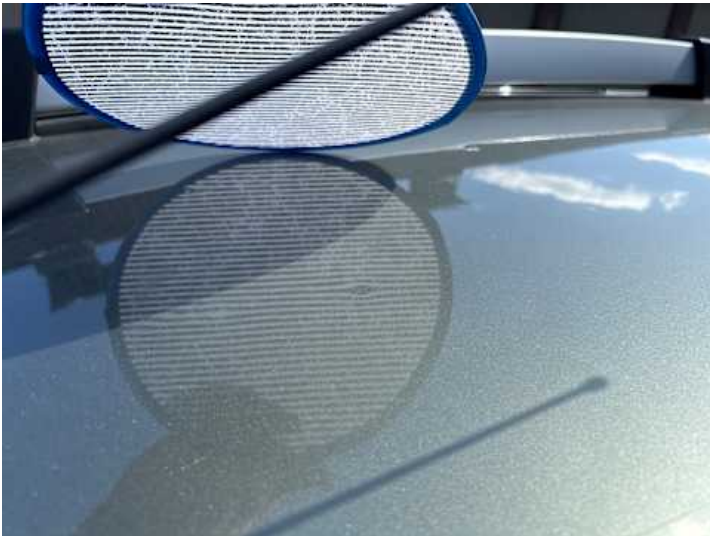
Dach (Delle, Anderer Schaden): Hagelschaden

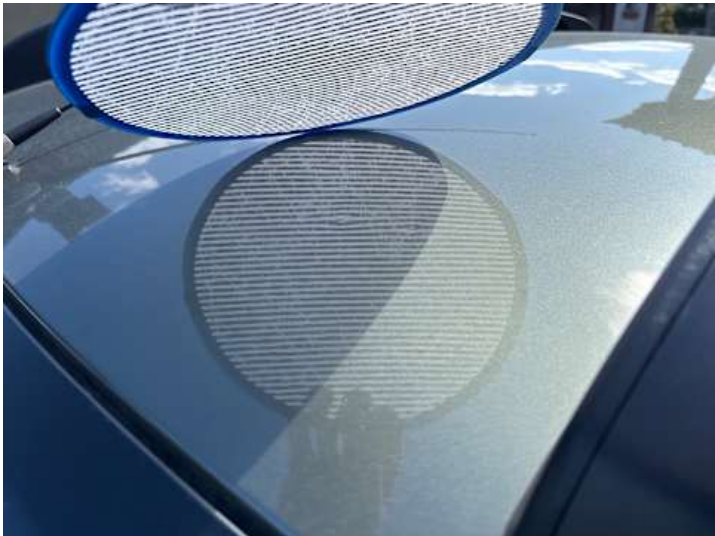
Dach (Delle, Anderer Schaden): Hagelschaden

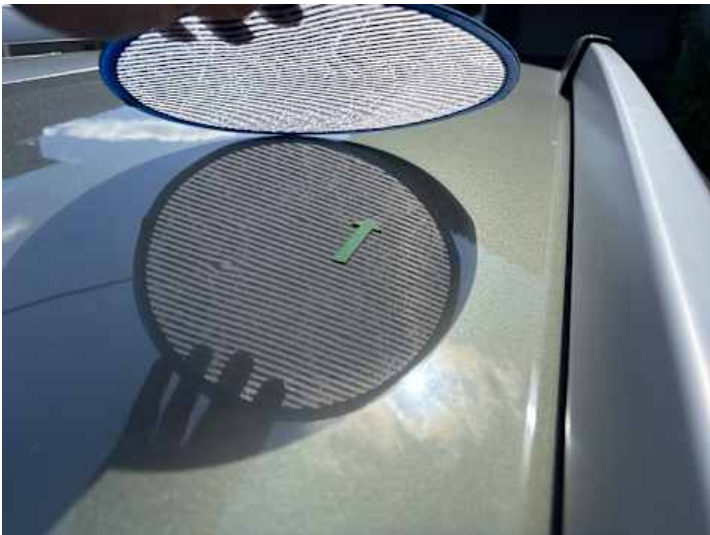
Dach (Delle, Anderer Schaden): Hagelschaden

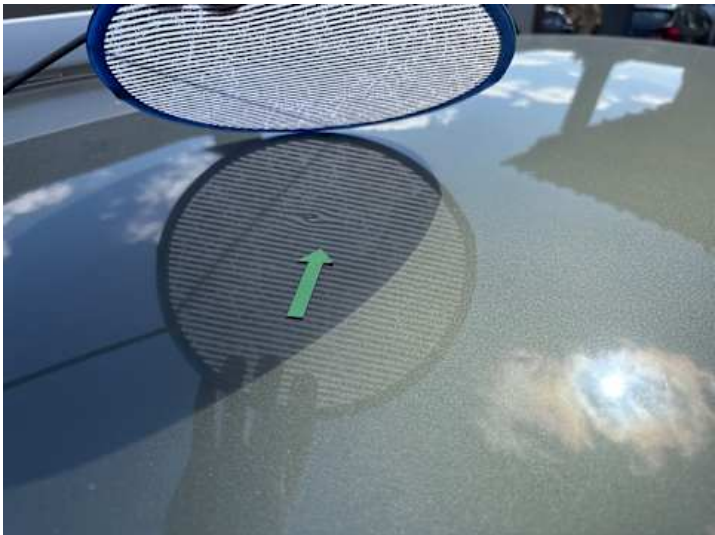
Dach (Delle, Anderer Schaden): Hagelschaden

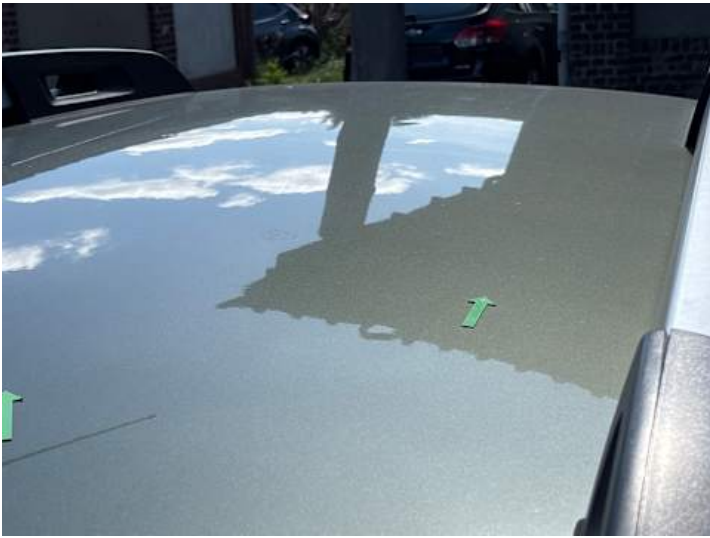
Dach (Delle, Anderer Schaden): Hagelschaden

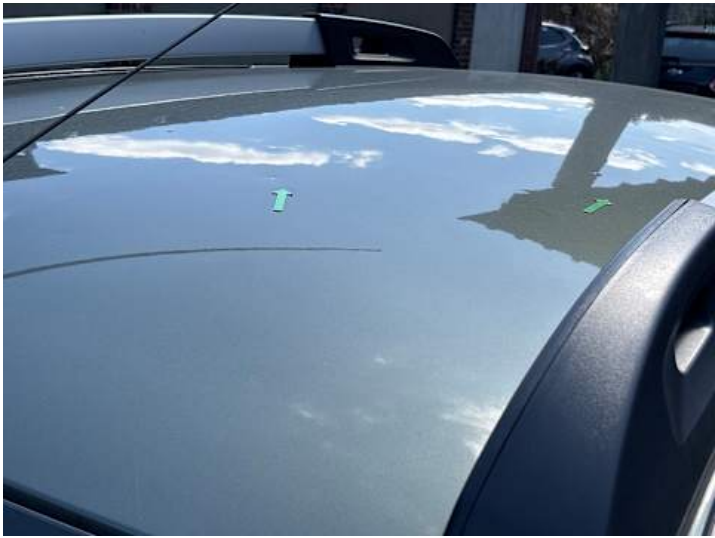
Dach (Delle, Anderer Schaden): Hagelschaden

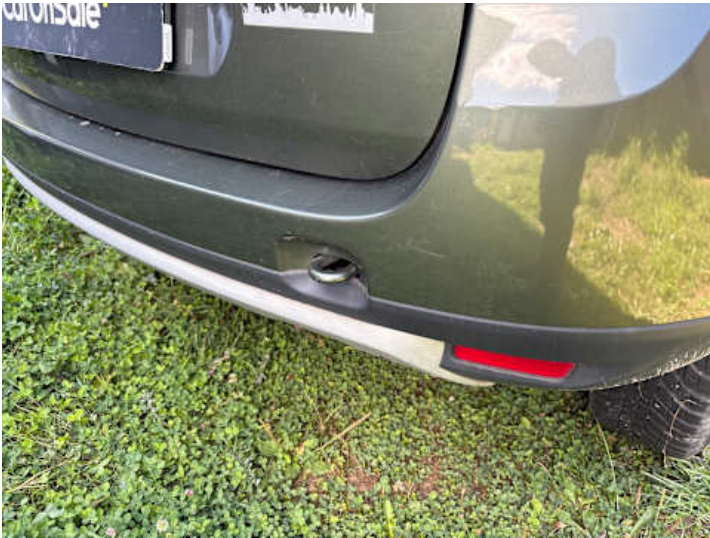
Stoßstange hinten (Kratzer)

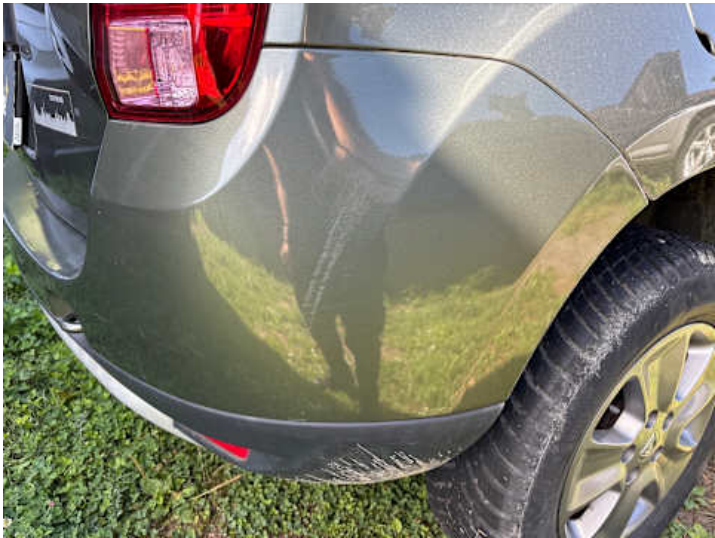
Stoßstange hinten (Kratzer)

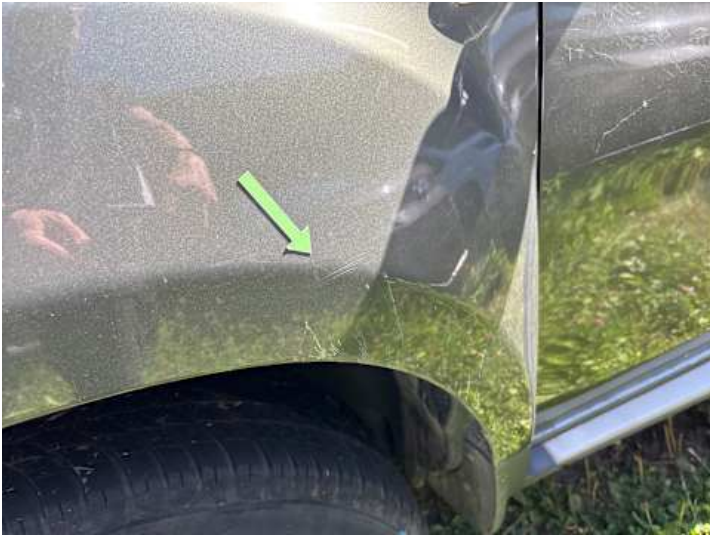
Kotflügel vorne links (Kratzer)

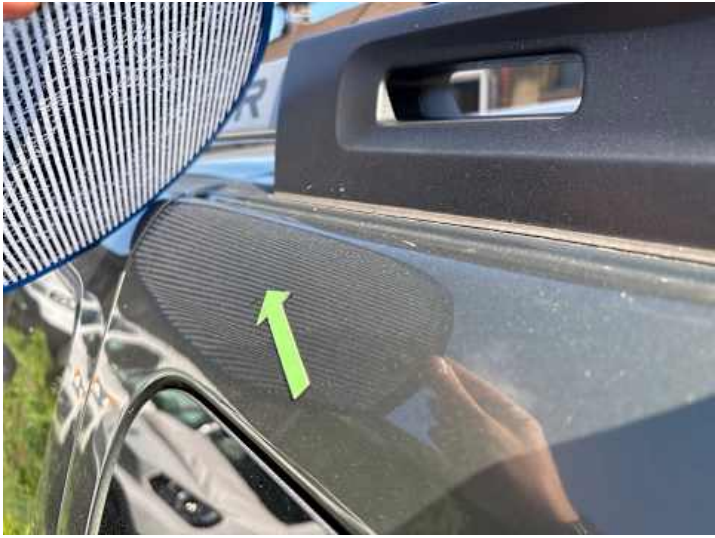
Seitenteil hinten links (Delle)

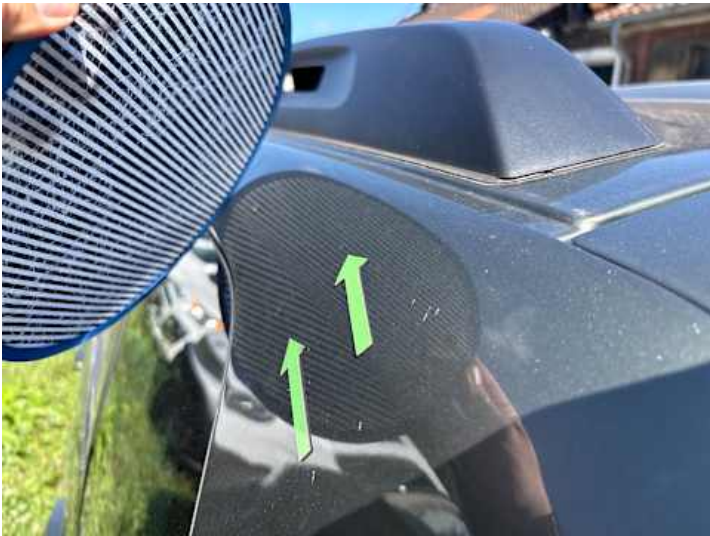
Seitenteil hinten links (Delle)

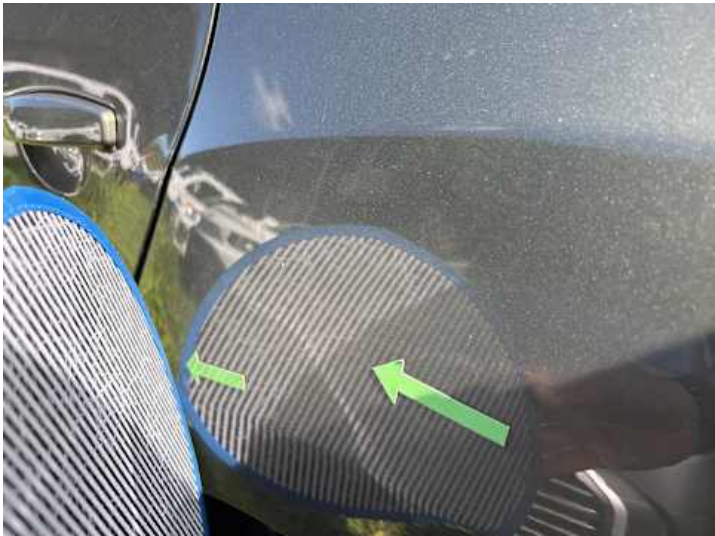
Seitenteil hinten links (Kratzer, Delle)

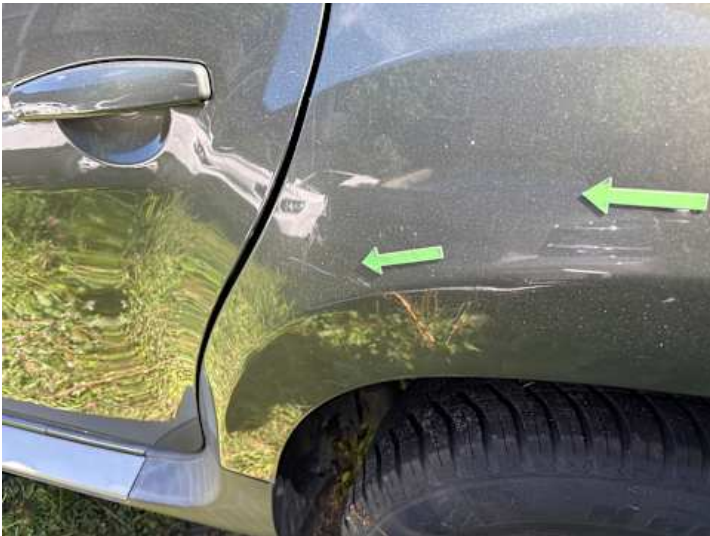
Seitenteil hinten links (Kratzer, Delle)

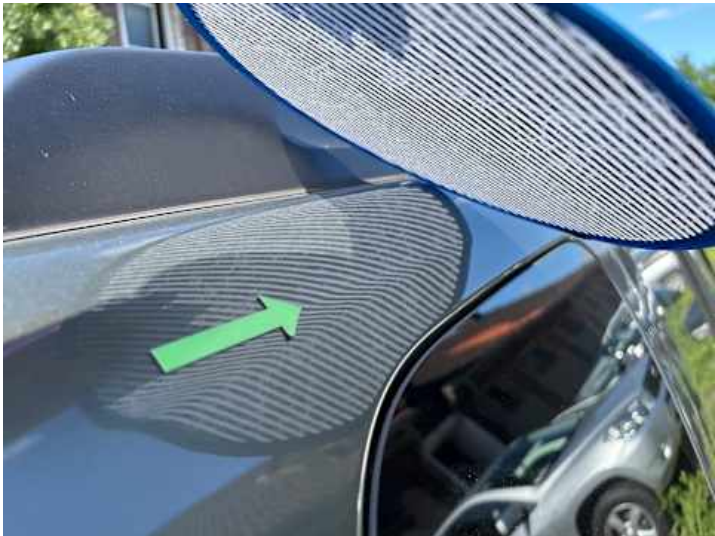
Seitenteil hinten rechts (Kratzer, Delle)

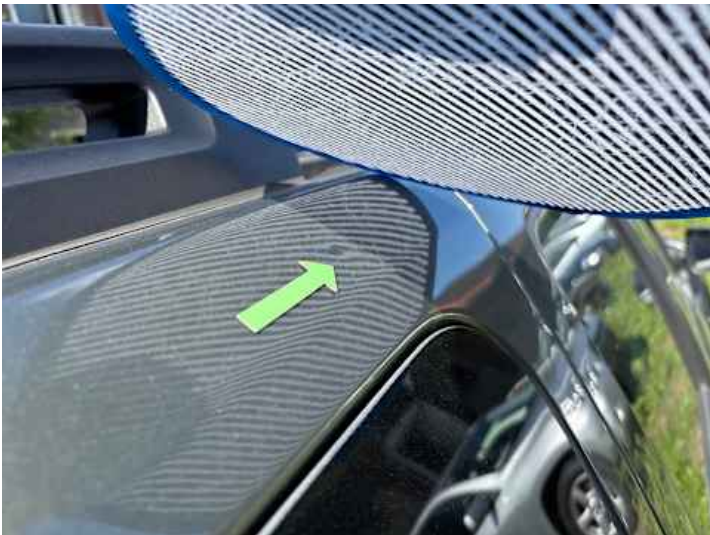
Seitenteil hinten rechts (Kratzer, Delle)

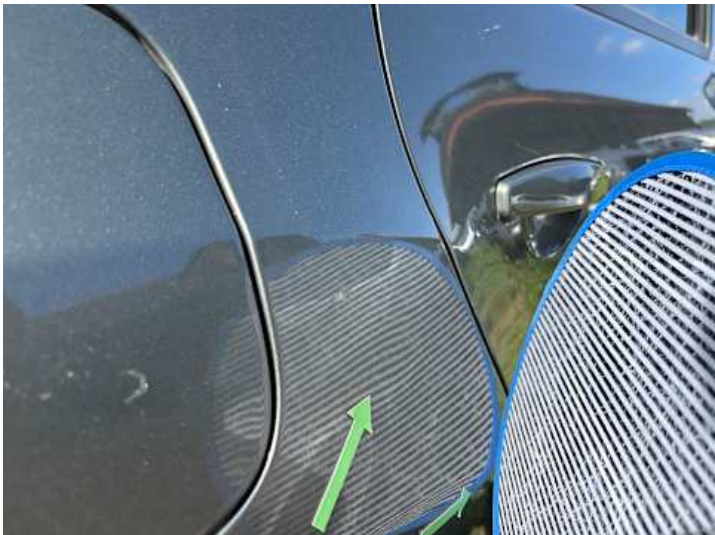
Seitenteil hinten rechts (Kratzer, Delle)

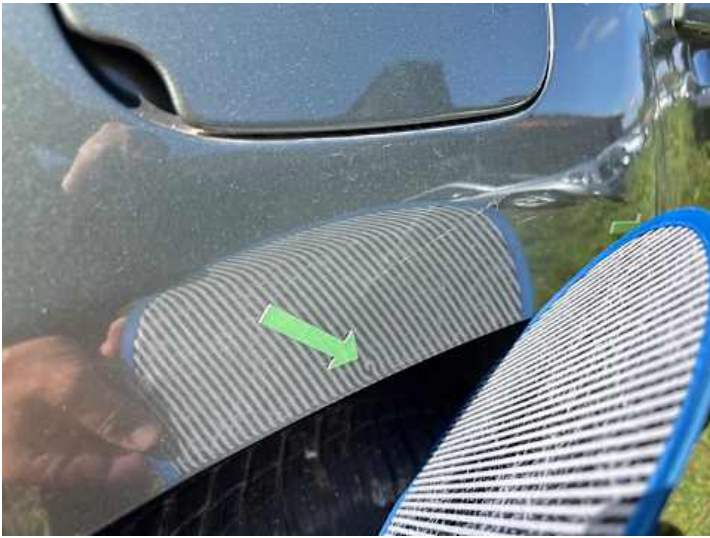
Seitenteil hinten rechts (Kratzer, Delle)

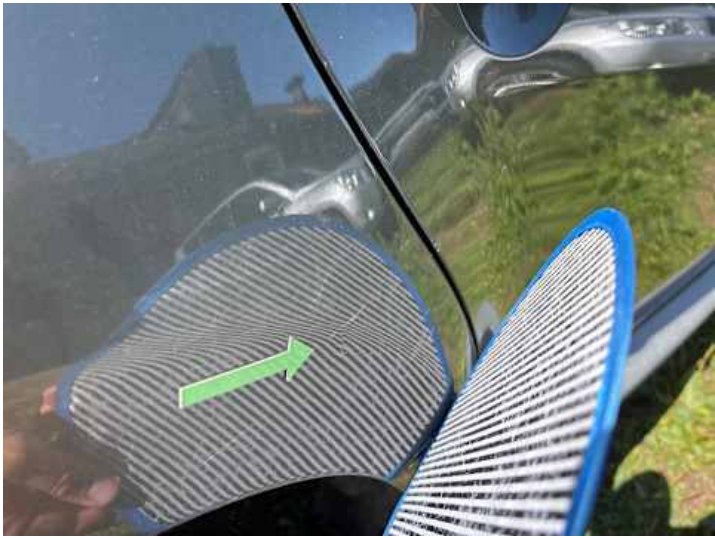
Seitenteil hinten rechts (Kratzer, Delle)

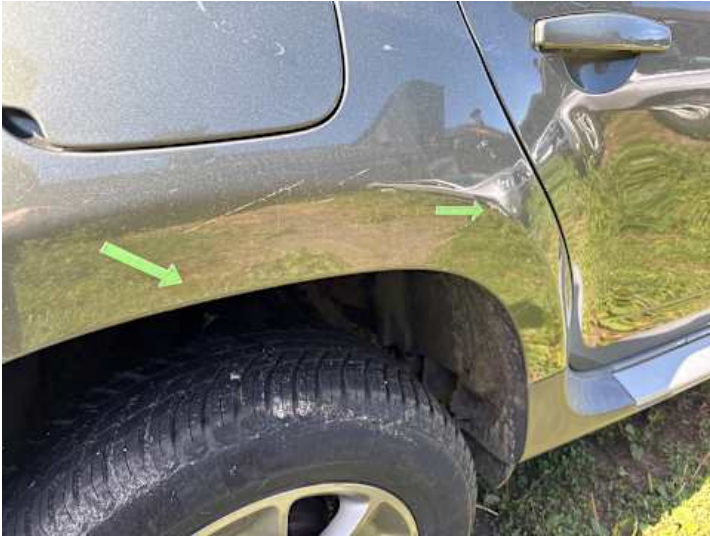
Seitenteil hinten rechts (Kratzer, Delle)

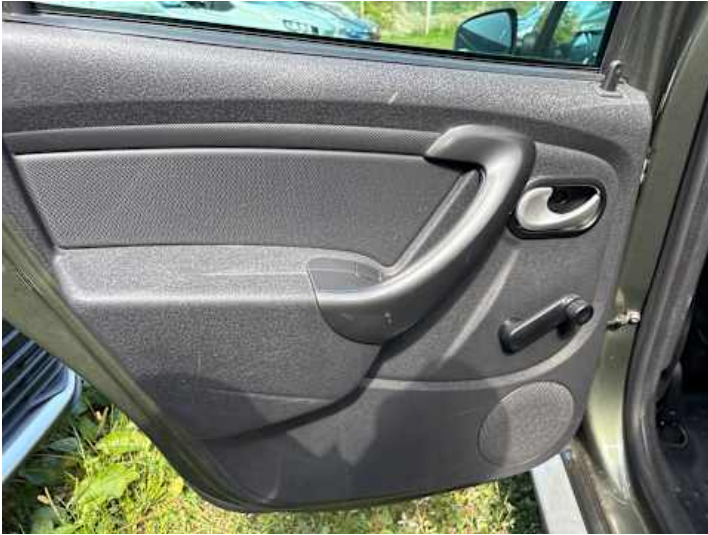
Innenraum (Kratzer)

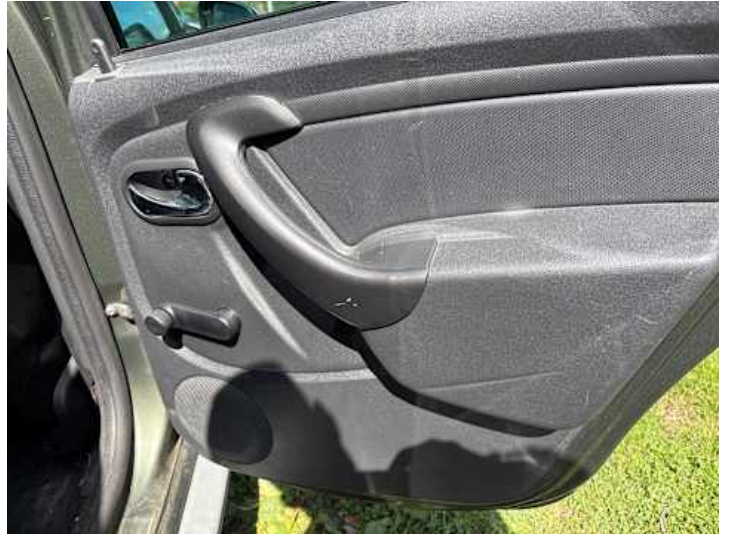
Innenraum (Kratzer)
