## BMW 3.0 d

EZ 03/2003 | Geländewagen | Diesel | Automatikgetriebe | 292.718km  
Besteuerung: Differenzbesteuert (§24 UStG)  
Fahrzeugstandort: 68\*\*\*  
Fahrzeug aufgenommen am: 07.08.2026

# Hinweise zum Zustandsbericht

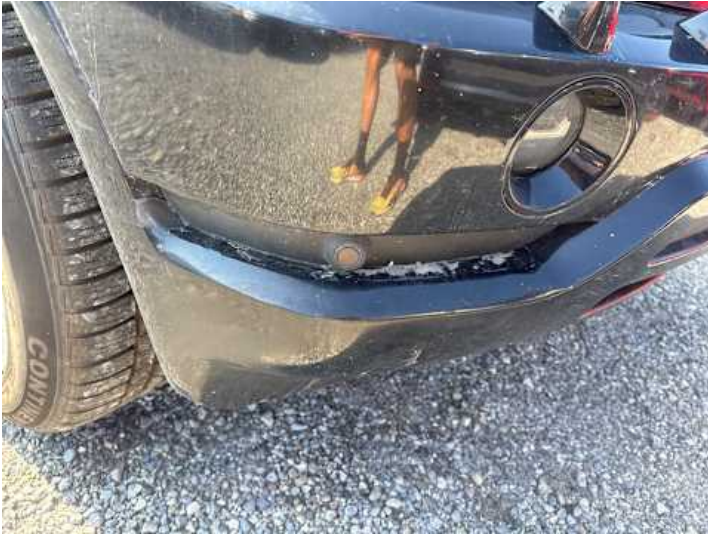
Stoßstange vorne (Unsachgemäß instand gesetzt, Lackschaden)

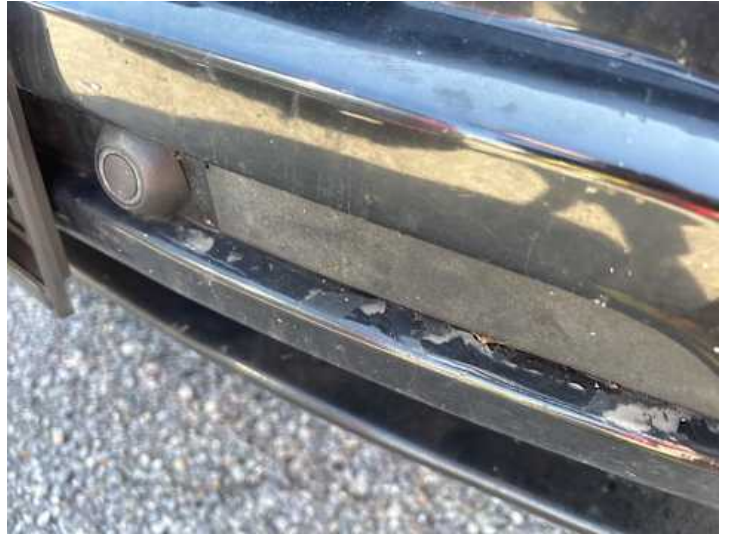
Stoßstange vorne (Unsachgemäß instand gesetzt, Lackschaden)

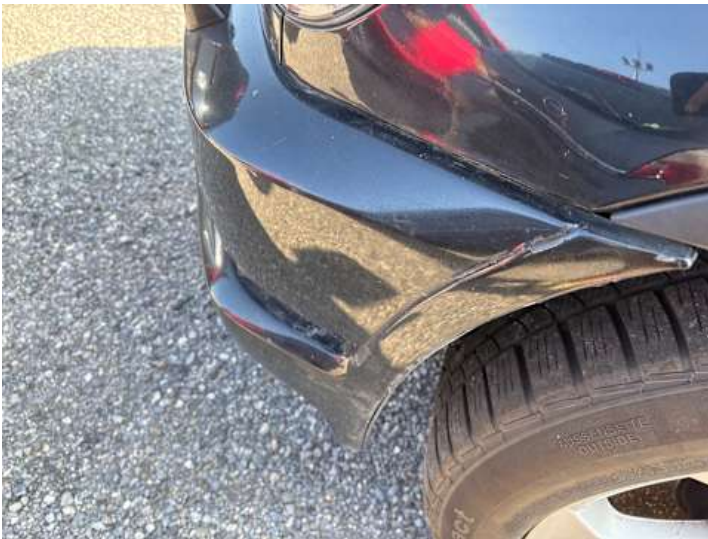
Stoßstange vorne (Unsachgemäß instand gesetzt, Lackschaden)

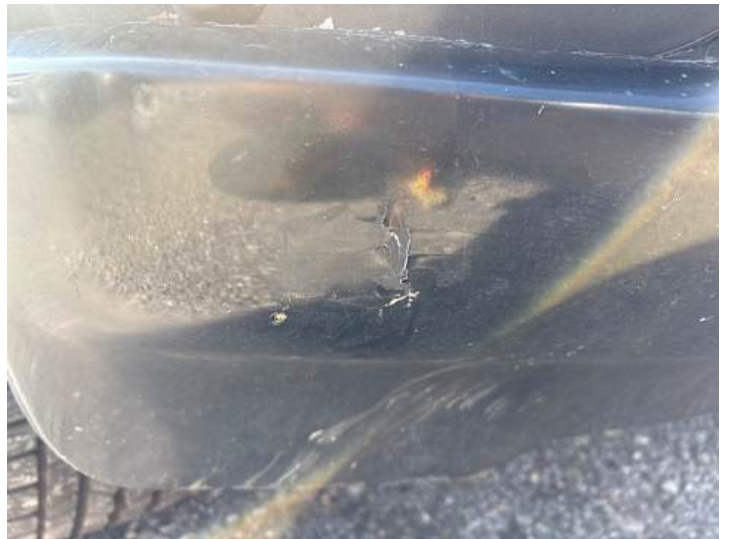
Stoßstange vorne (Riss/Bruch)

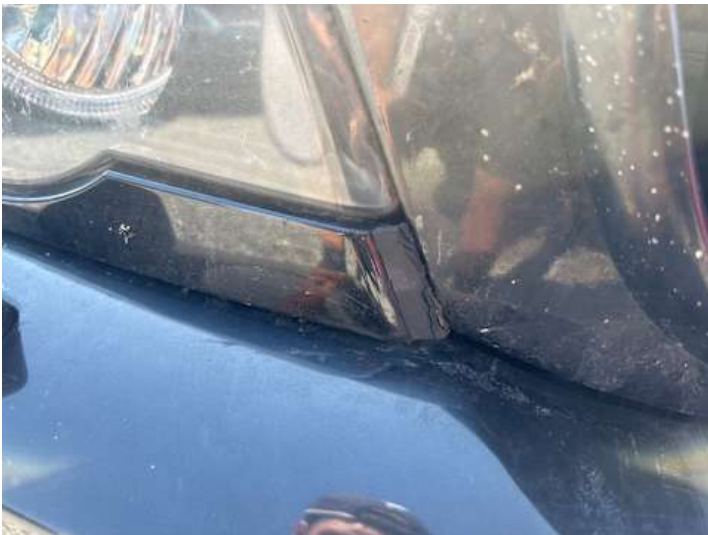
Scheinwerfer (rechts) (Riss/Bruch)

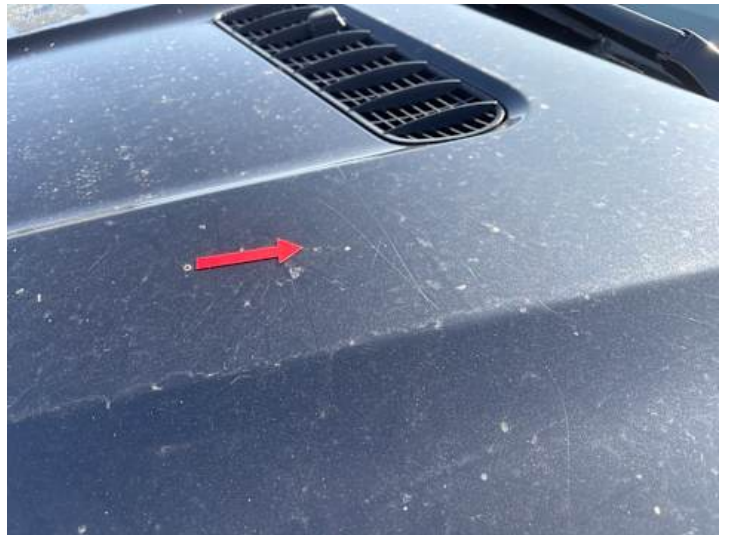
Motorhaube (Kratzer)

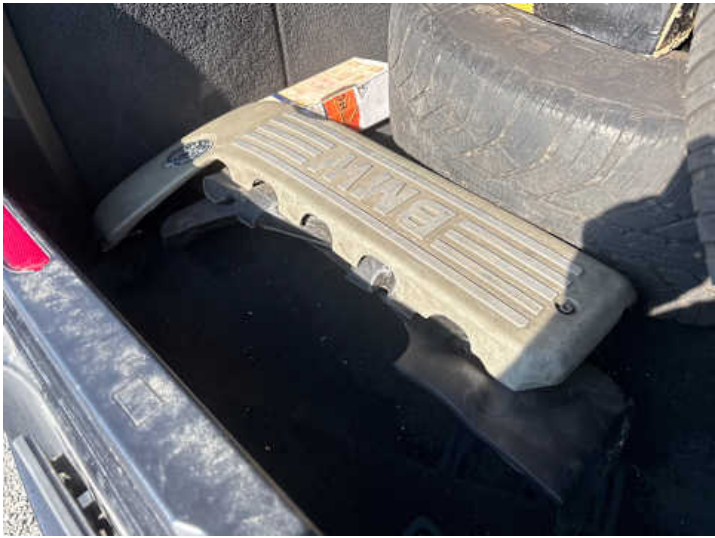
Motorhaube (Anderer Schaden): Abdeckung fehlt

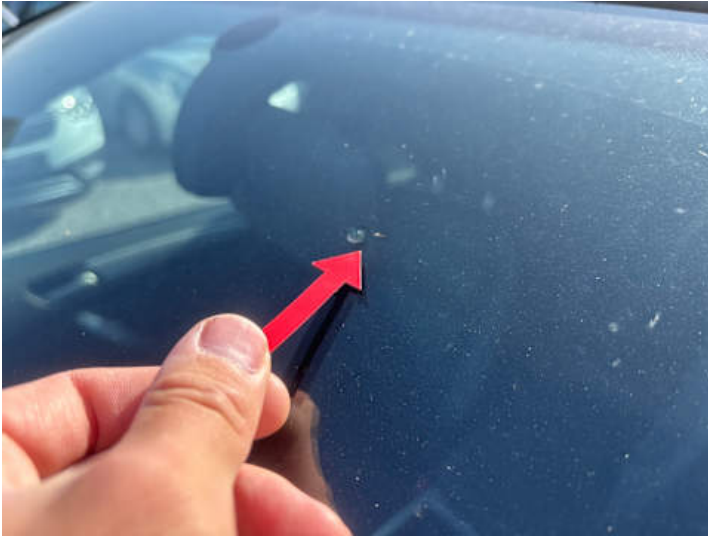
Windschutzscheibe (Steinschlag)

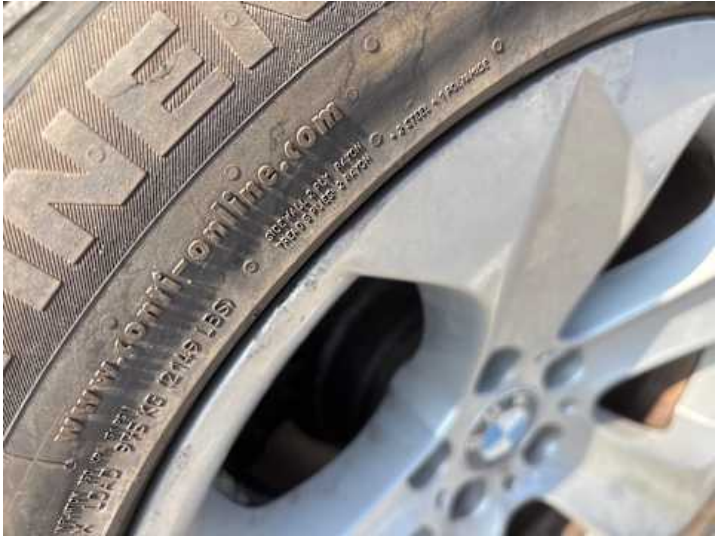
Rad (Kerben)

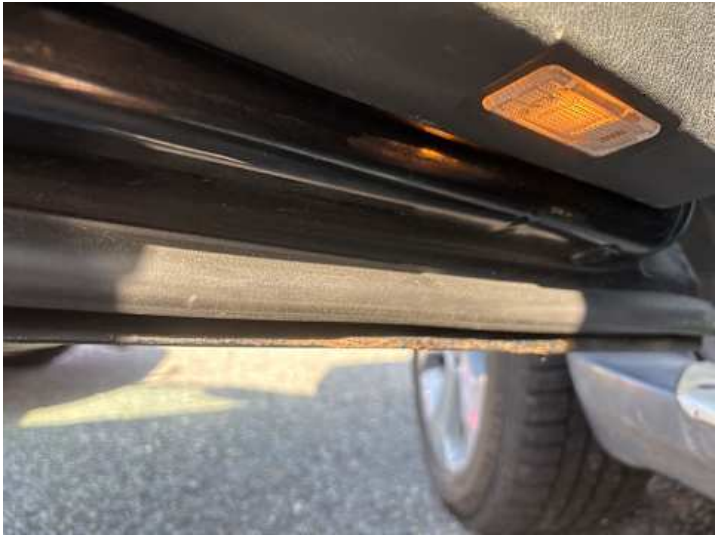
Fahrtür (Rost)

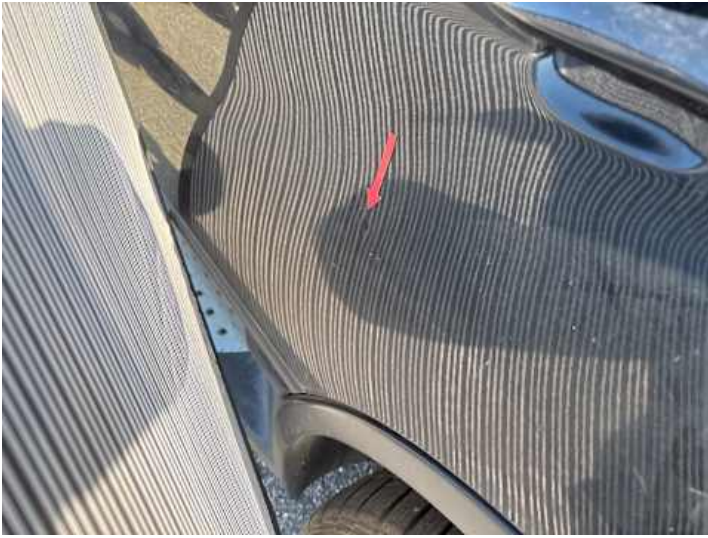
Türe hinten links (Delle, Lackschaden)

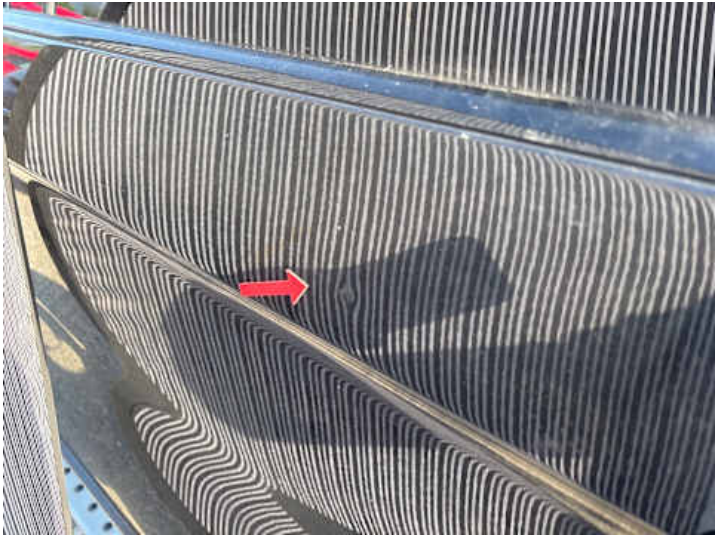
Türe hinten links (Delle, Lackschaden)

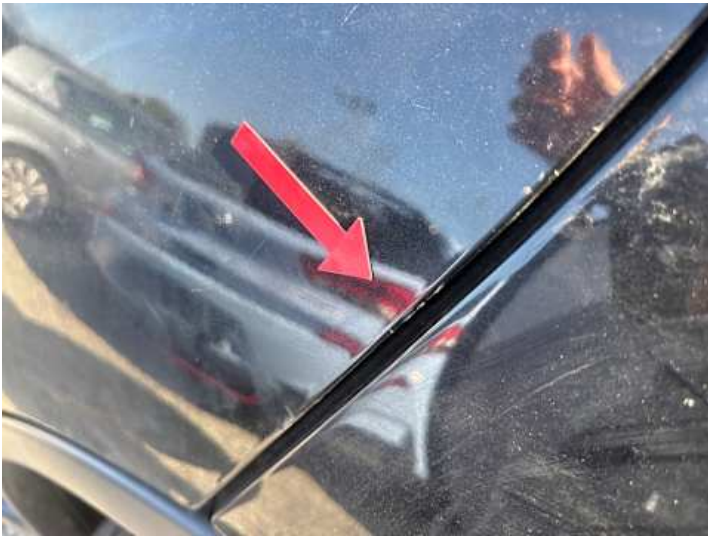
Türe hinten links (Lackschaden)

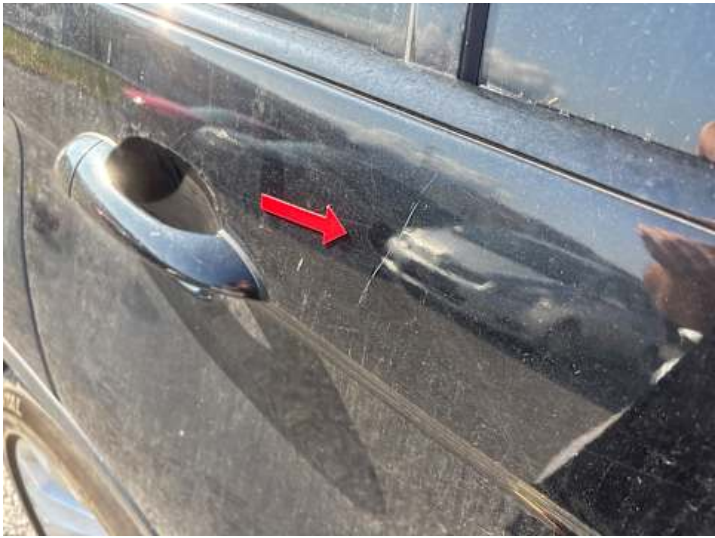
Türe hinten rechts (Kratzer)

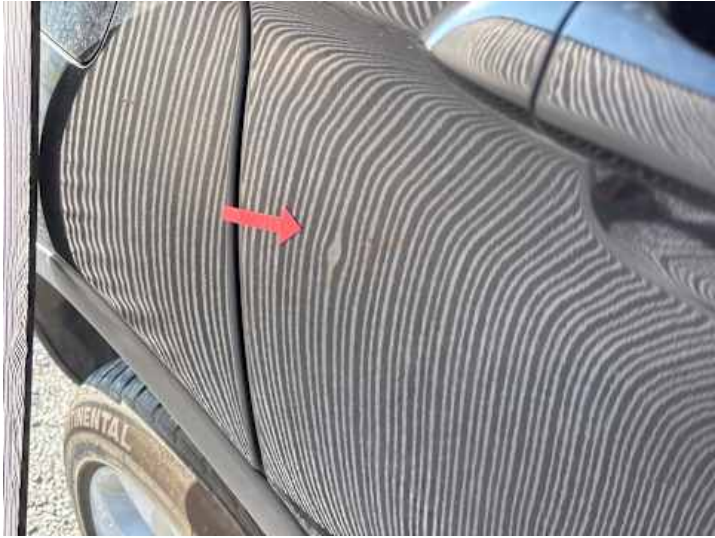
Türe hinten rechts (Delle)

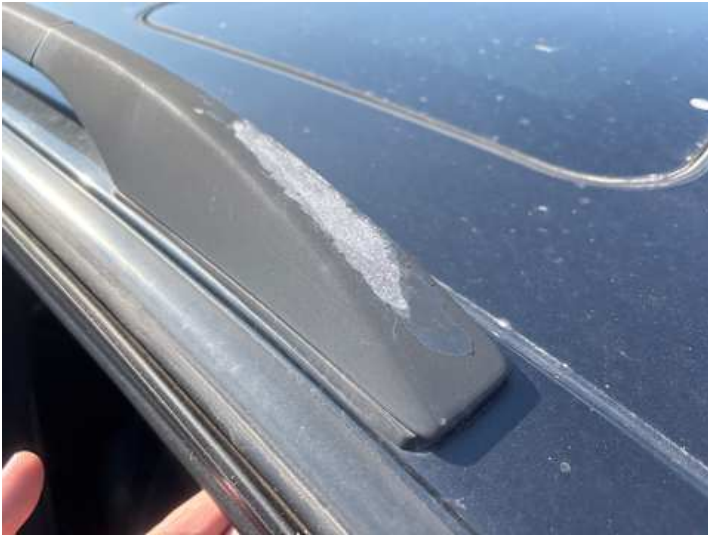
Dach (Lackschaden)

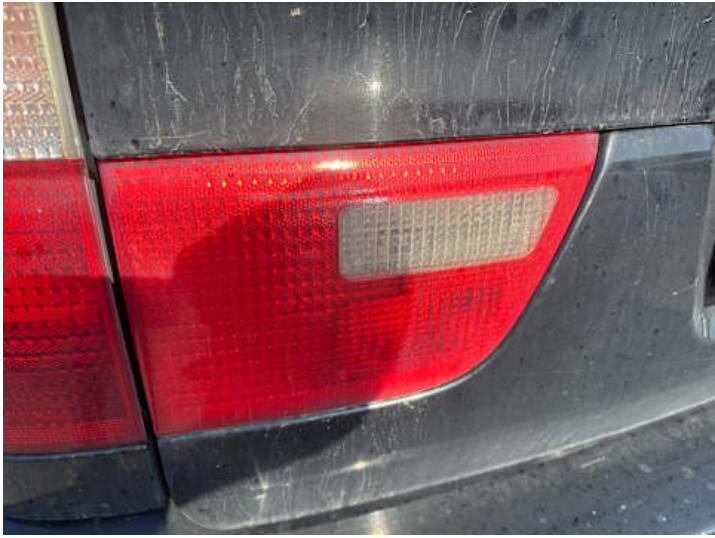
Rücklicht (links) (Blind)

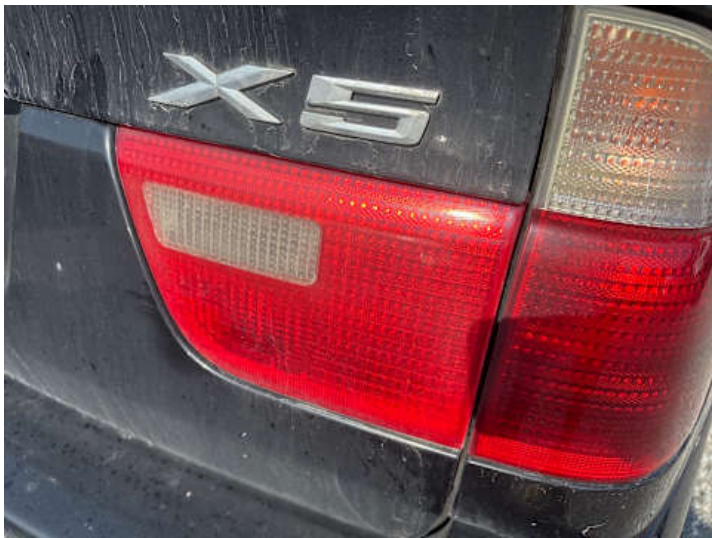
Rücklicht (rechts) (Blind)

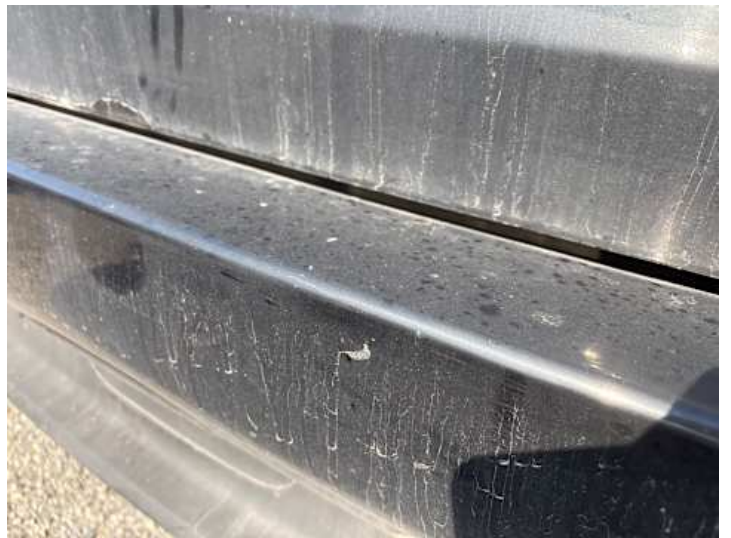
Stoßstange hinten (Kratzer)

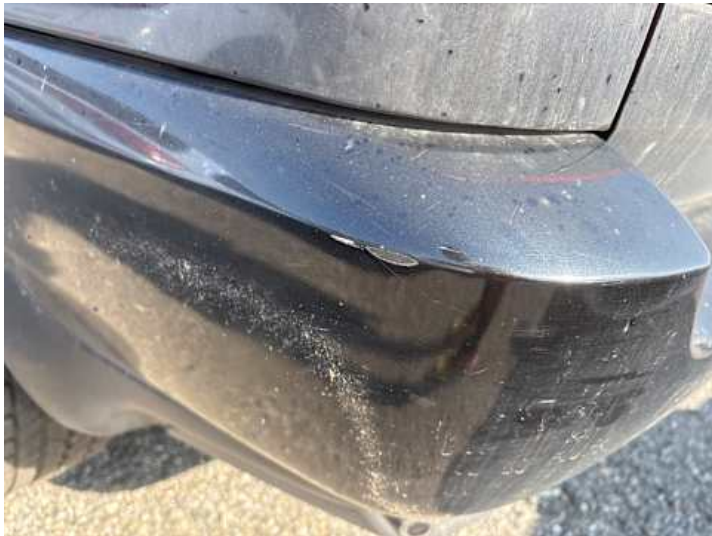
Stoßstange hinten (Kratzer)

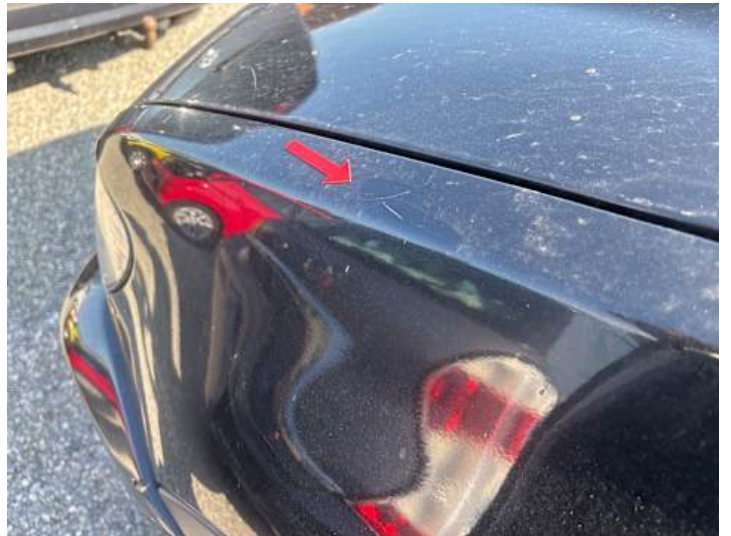
Kotflügel vorne links (Kratzer)

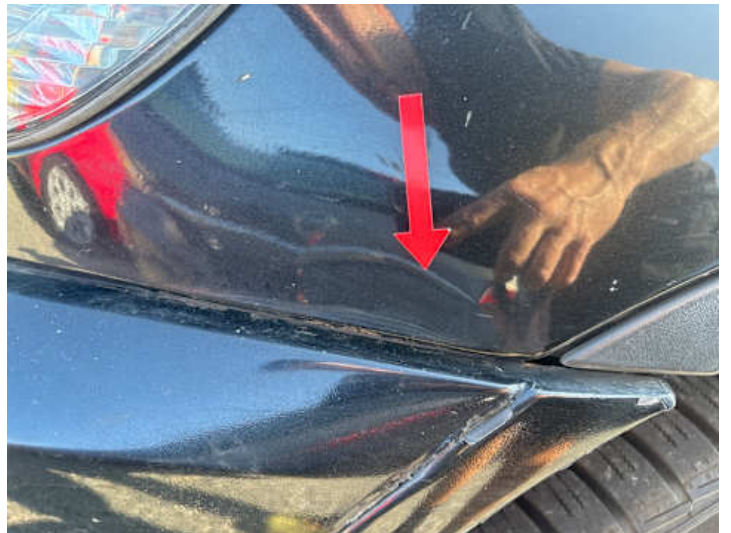
Kotflügel vorne links (Unsachgemäß instand gesetzt)

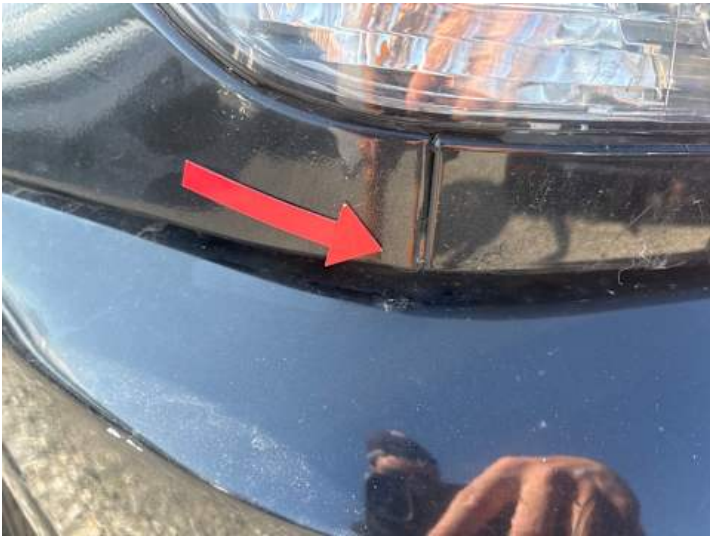
Kotflügel vorne rechts (Rost)

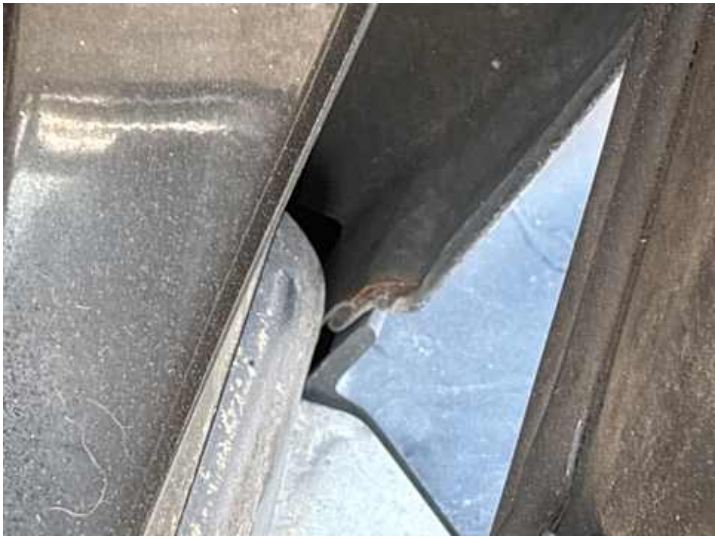
Kotflügel vorne rechts (Rost)

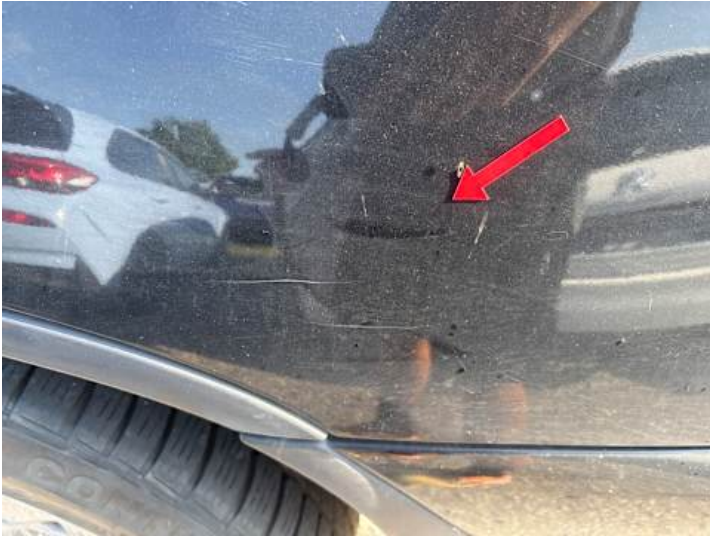
Seitenteil hinten links (Kratzer)

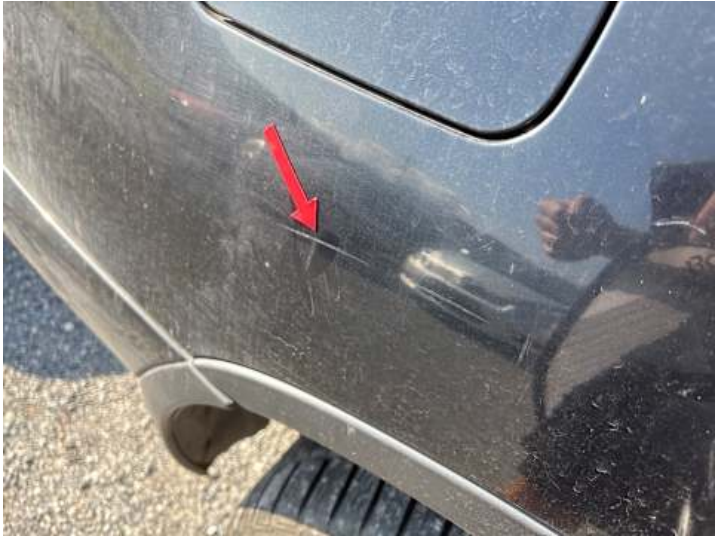
Seitenteil hinten rechts (Kratzer)

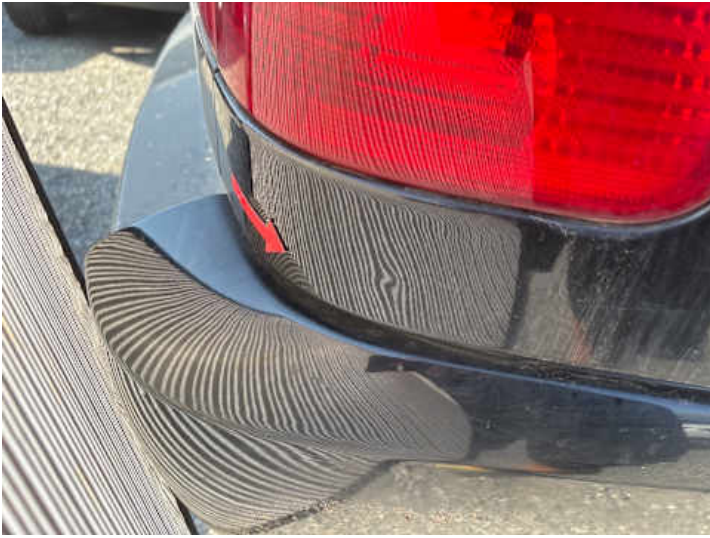
Seitenteil hinten rechts (Delle)

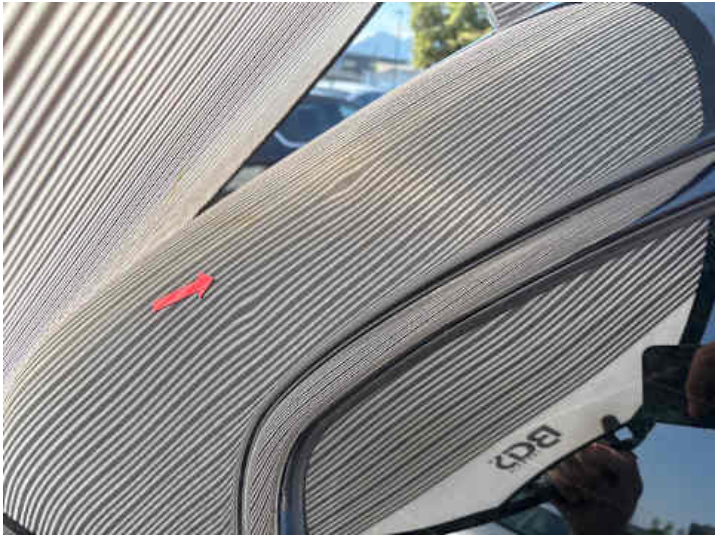
Seitenteil hinten rechts (Delle)

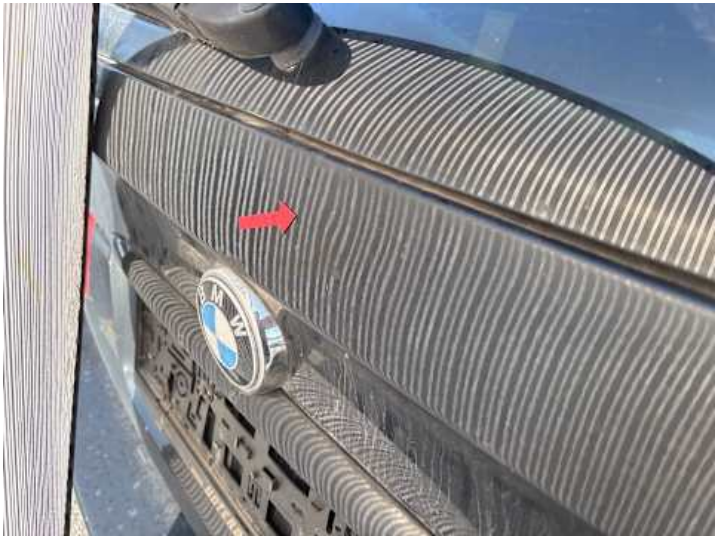
Heckklappe (Delle)

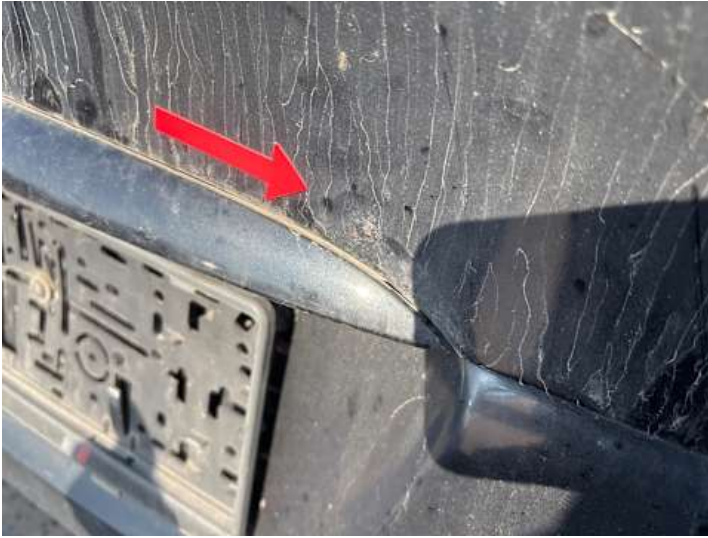
Heckklappe (Rost)

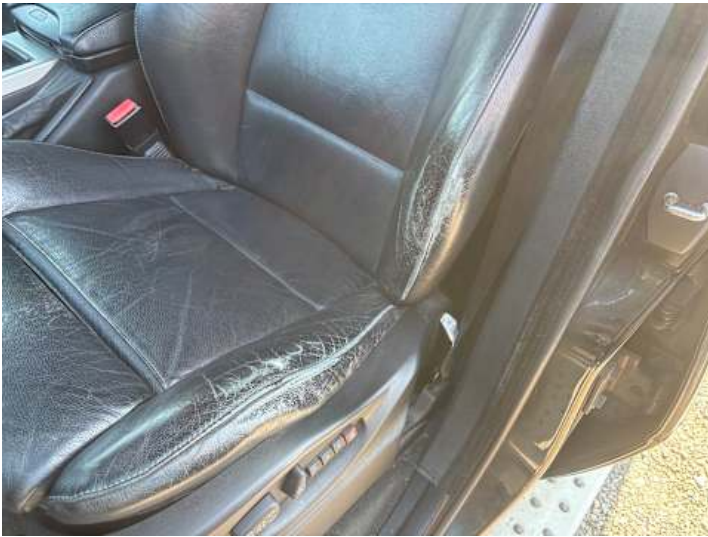
Innenraum (Riss/Bruch)

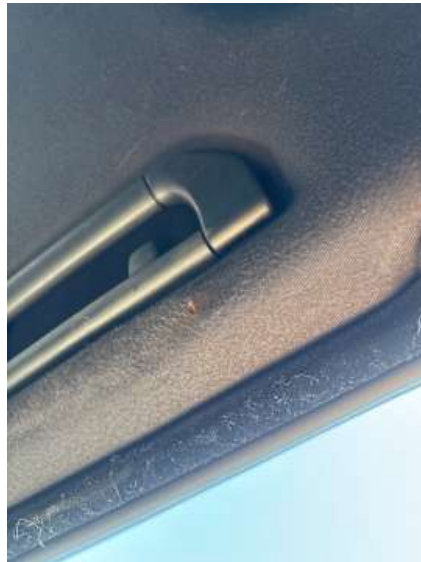
Innenraum (Riss/Bruch)

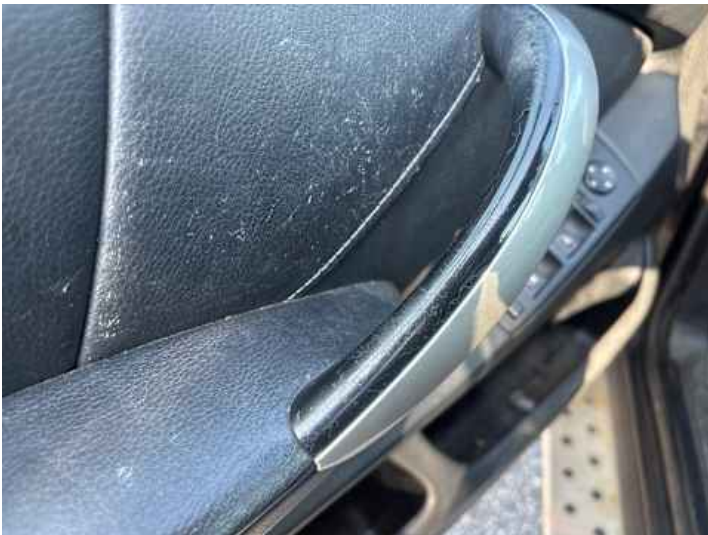
Innenraum (Verschleiß)

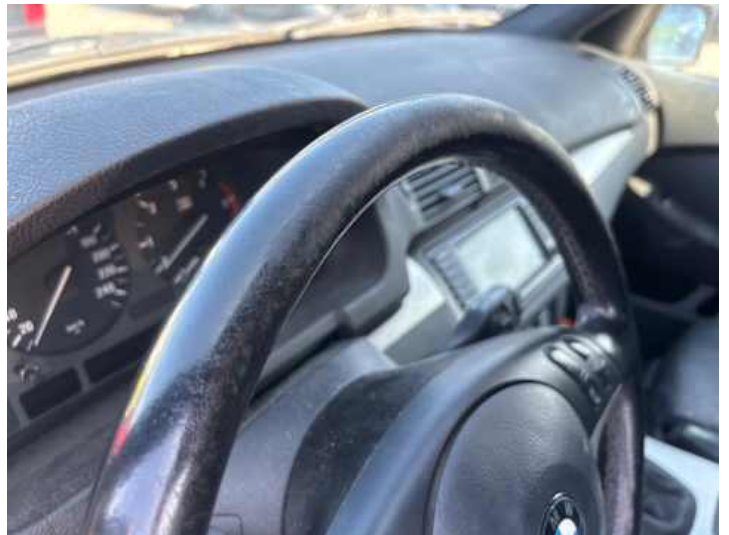
Innenraum (Verschleiß)

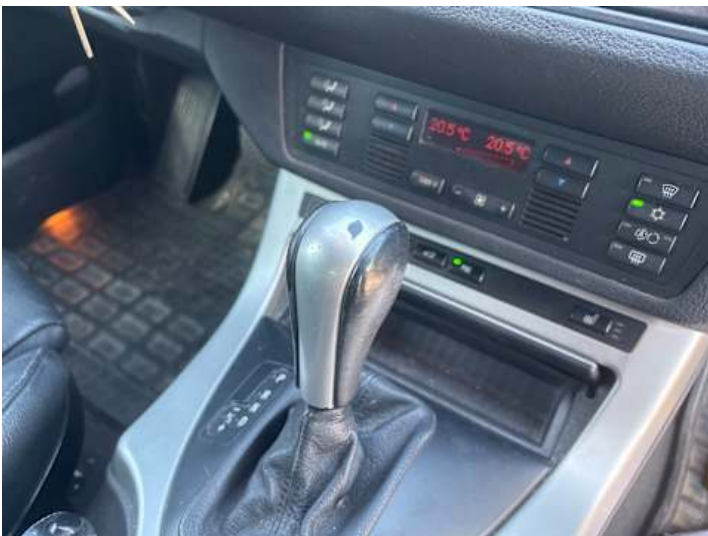
Innenraum (Verschleiß)

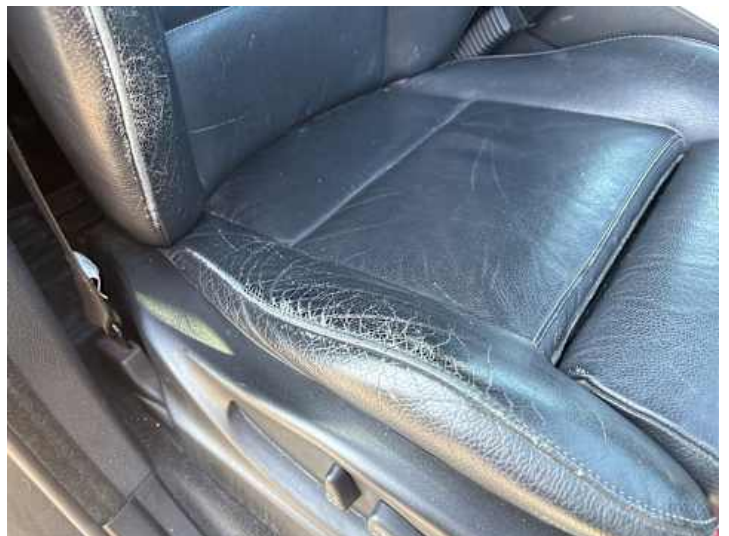
Innenraum (Verschleiß)

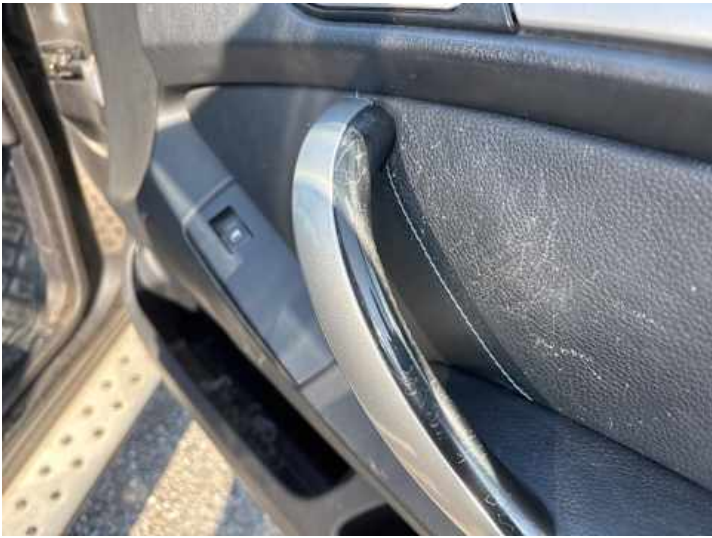
Innenraum (Verschleiß)
