## Porsche 911 Carrera Cabriolet

EZ 03/2020 | Roadster/Cabrio | Benzin | Automatikgetriebe | 58.550km

Fahrzeug aufgenommen am: 26.08.2026

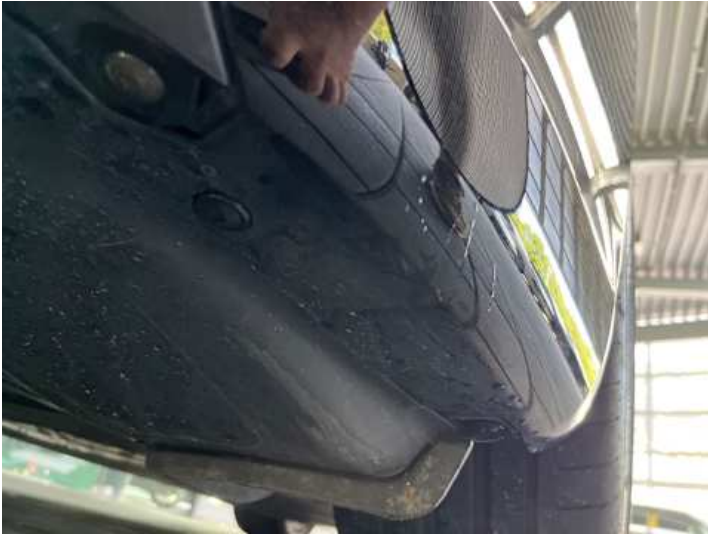
Stoßstange vorne (Kratzer, Lackschaden)

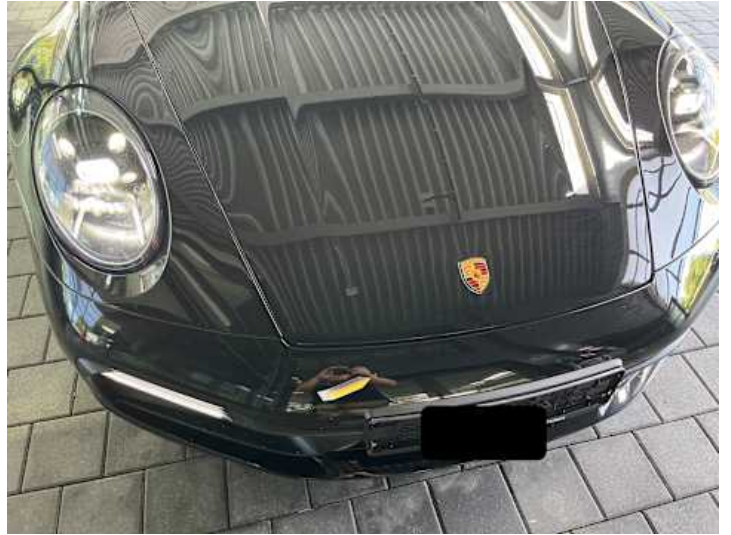
Stoßstange vorne (Steinschlag)

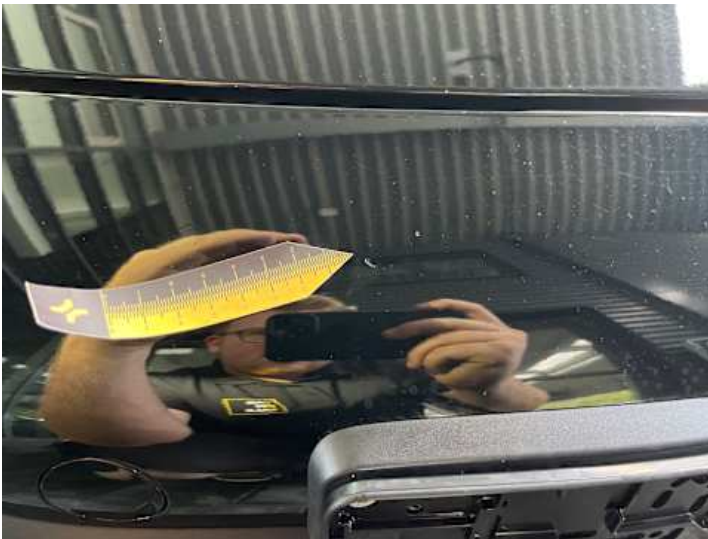
Stoßstange vorne (Steinschlag)

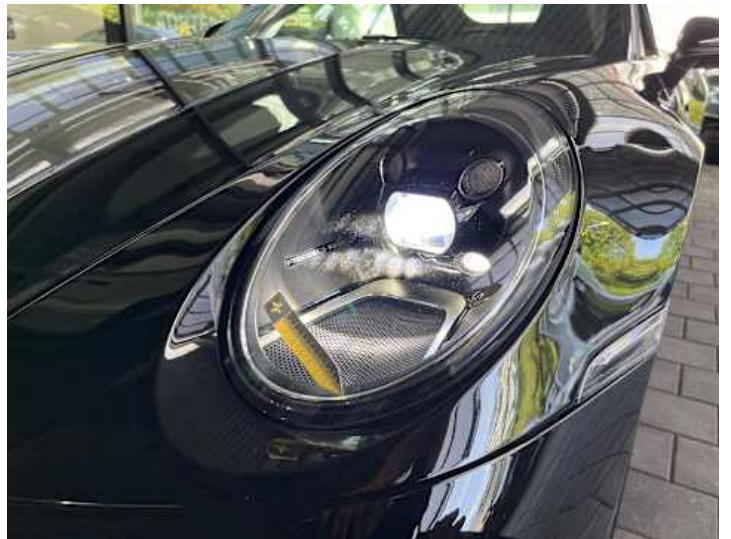
Scheinwerfer (links) (Steinschlag)

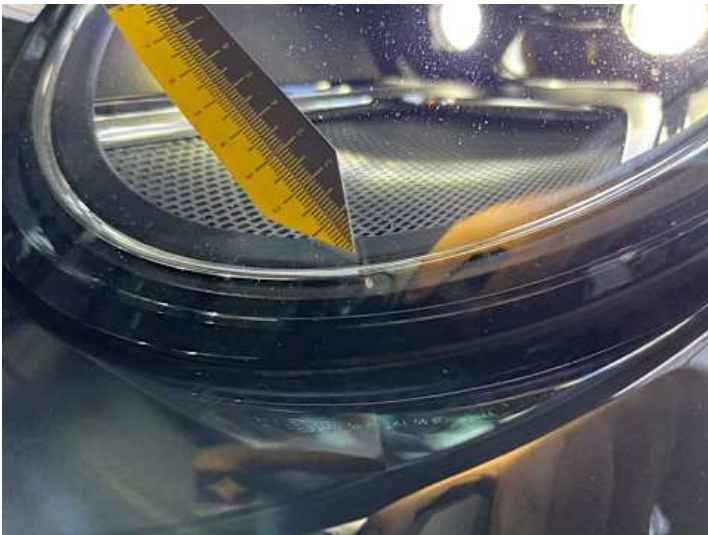
Scheinwerfer (links) (Steinschlag)

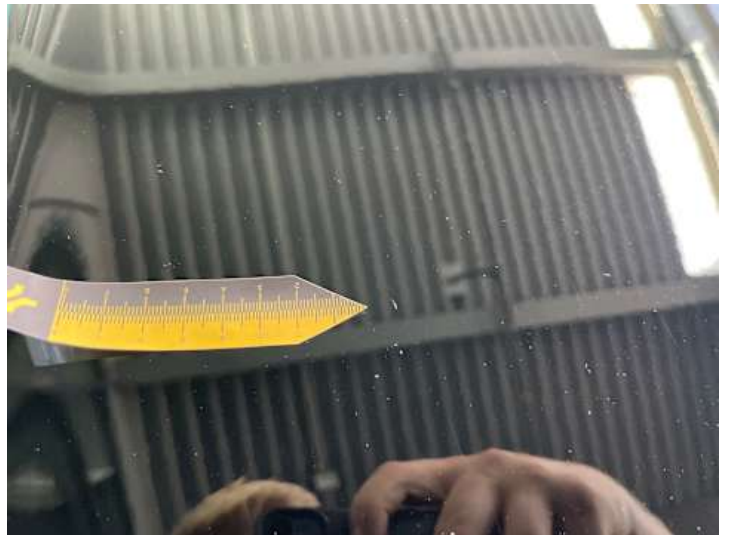
| Fahrzeugteil | Lackschichtdicke (in µm) | Fahrzeugteil | Lackschichtdicke (in µm) |
|---|---|---|---|
| Motorhaube | 125 | Heckklappe | 110 |

Motorhaube (Steinschlag)

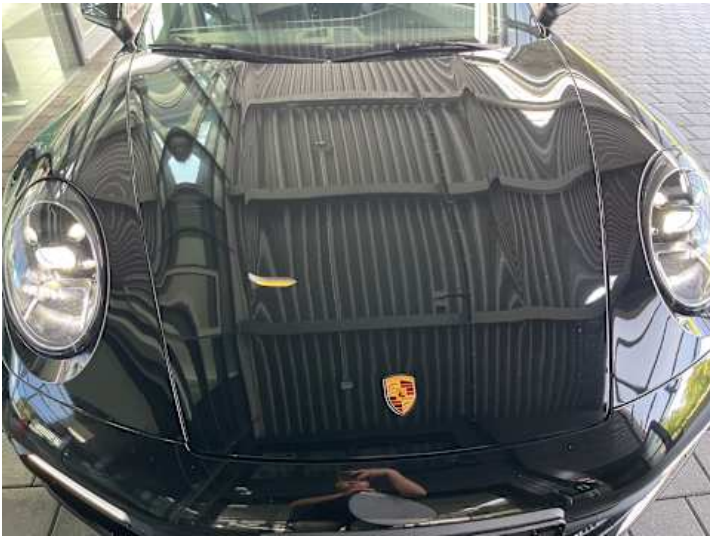
Motorhaube (Steinschlag)

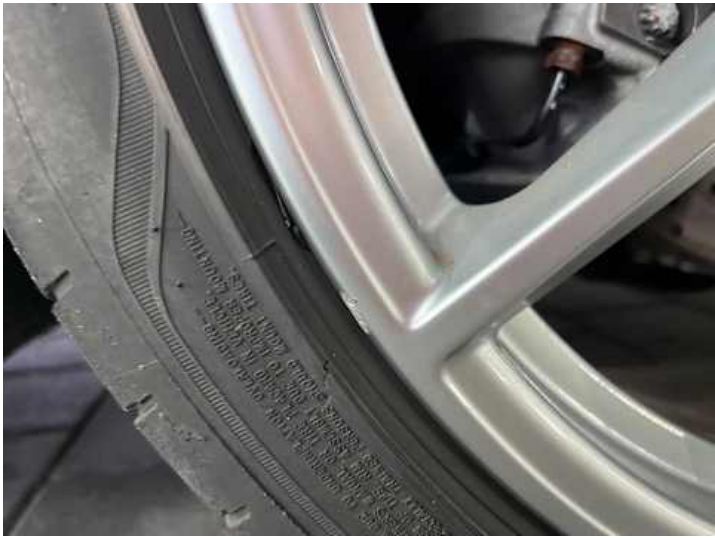
Rad (Kerben, Kratzer)

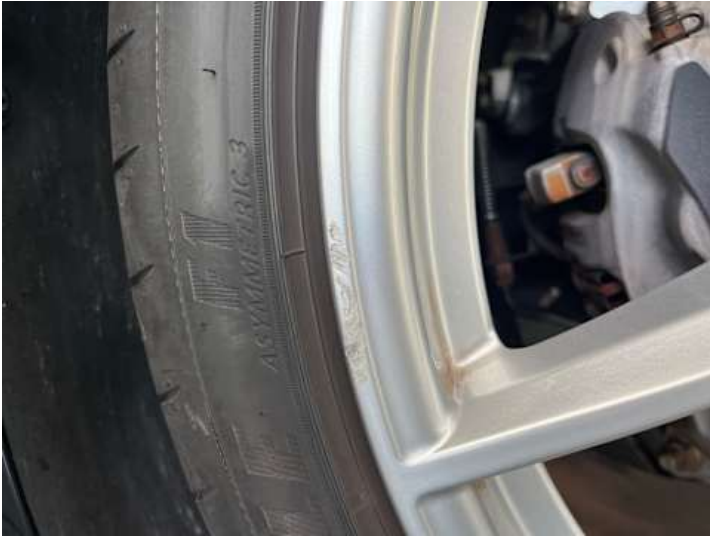
Rad (Kratzer, Kerben)

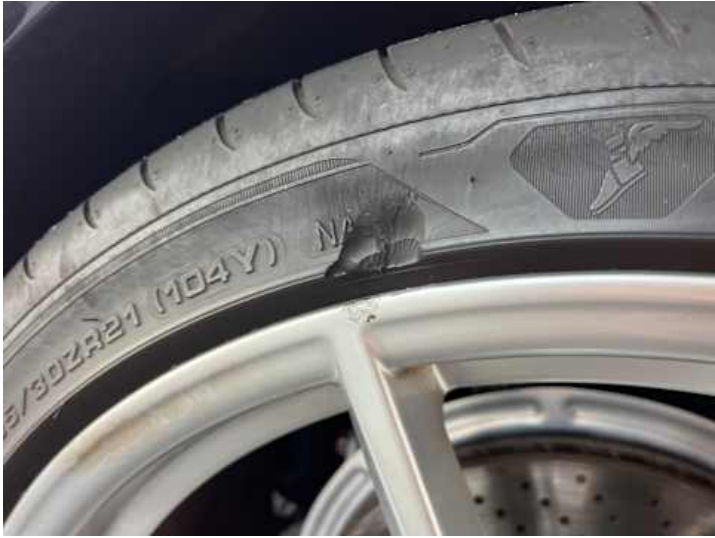
Rad (Riss/Bruch, Kerben, Kratzer)

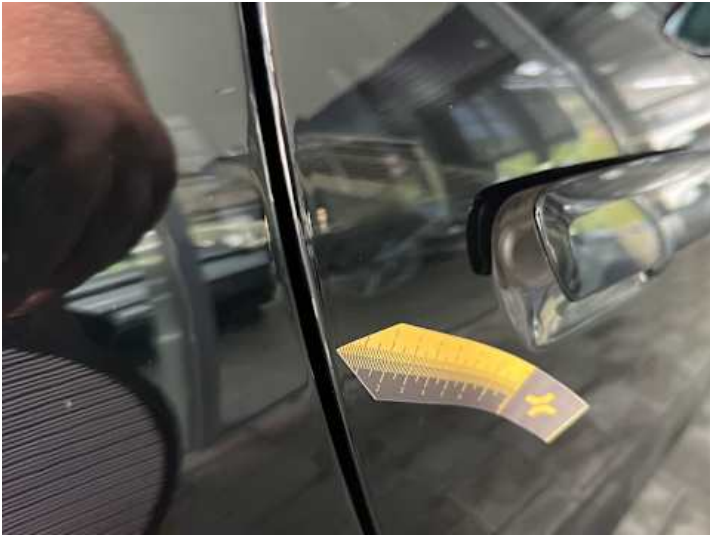
| Fahrzeugteil | Lackschichtdicke (in µm) | Fahrzeugteil | Lackschichtdicke (in µm) |
|---|---|---|---|
| Fahrertür | 200 | Beifahrertür | 120 |

Beifahrertür (Lackschaden)

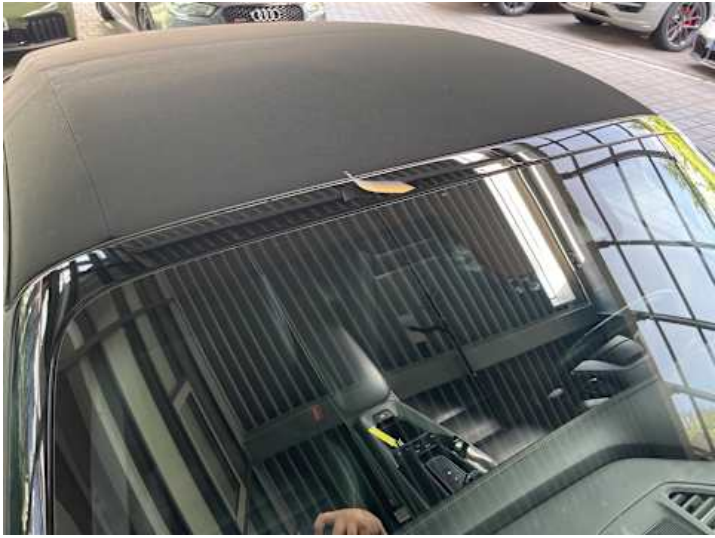
Dach (Delle)

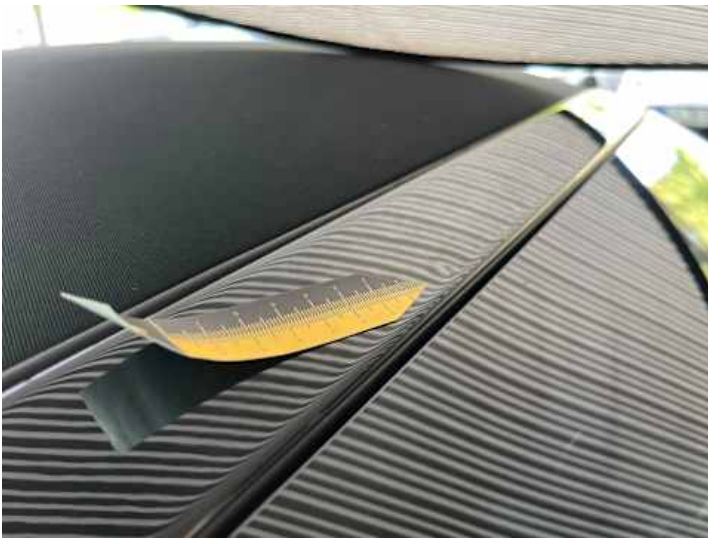
Dach (Delle)

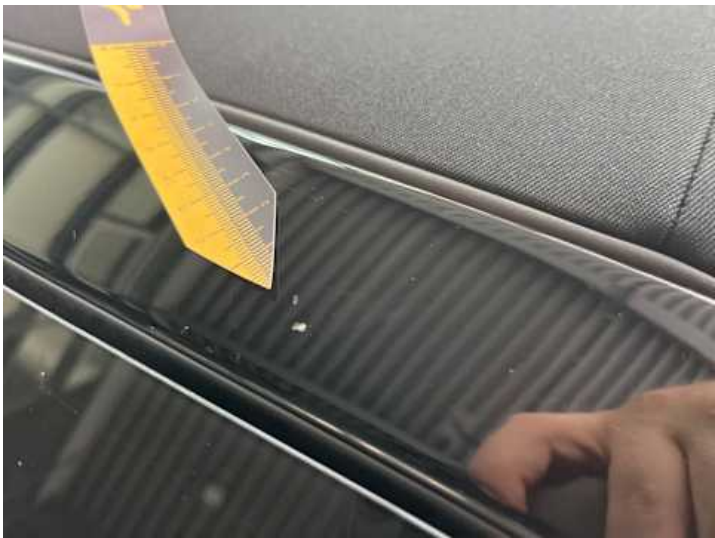
Dach (Steinschlag)

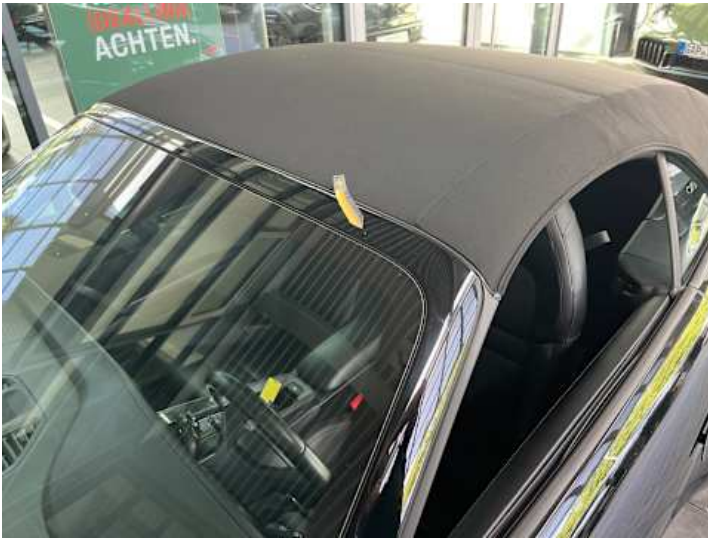
Dach (Steinschlag)

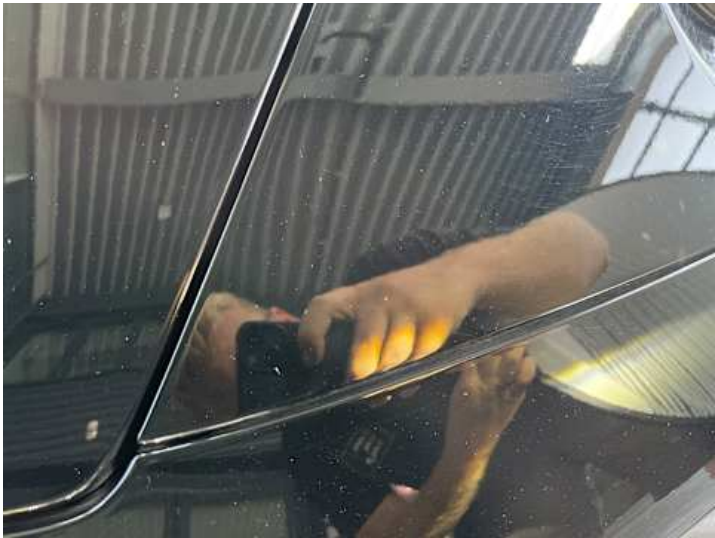
Kotflügel vorne links (Steinschlag)

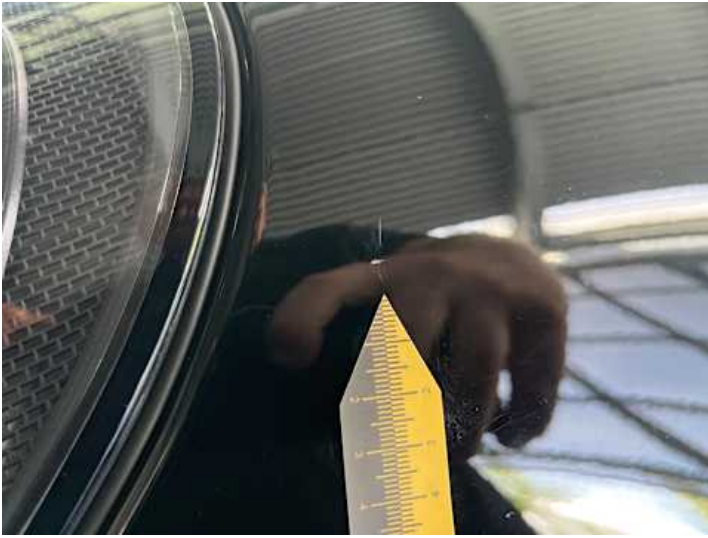
Kotflügel vorne links (Steinschlag)

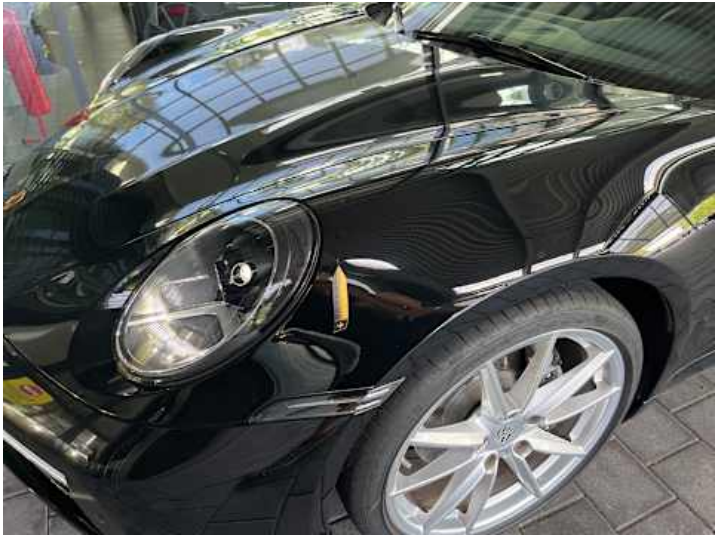
Kotflügel vorne links (Steinschlag)

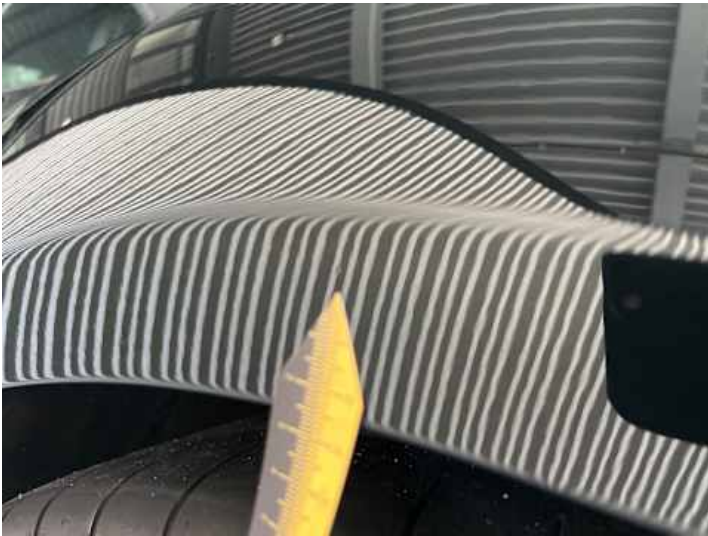
| Fahrzeugteil | Lackschichtdicke (in µm) | Fahrzeugteil | Lackschichtdicke (in µm) |
|---|---|---|---|
| Seitenteil hinten links | 210 | Seitenteil hinten rechts | 130 |

Seitenteil hinten links (Lackschaden, Unsachgemäß instand gesetzt)

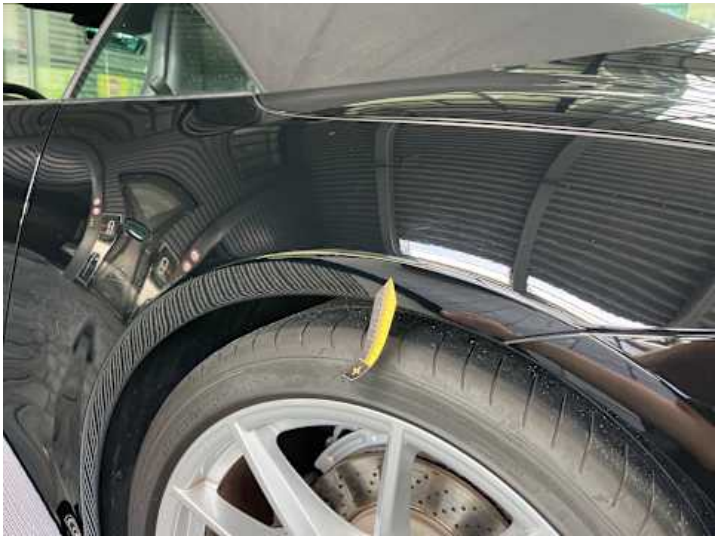
Seitenteil hinten links (Lackschaden, Unsachgemäß instand gesetzt)

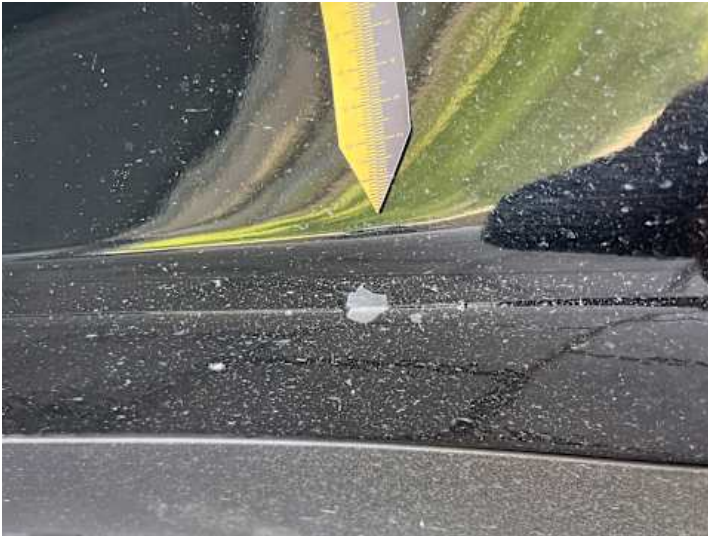
Seitenteil hinten links (Steinschlag, Lackschaden)

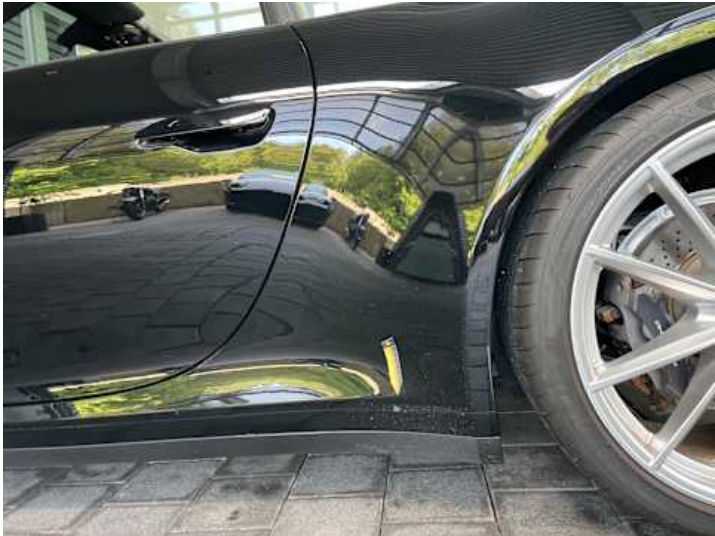
Seitenteil hinten links (Steinschlag, Lackschaden)

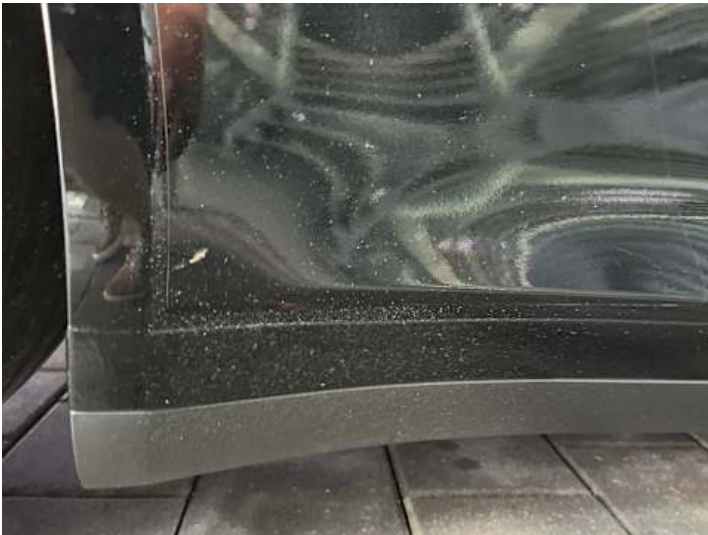
Seitenteil hinten rechts (Steinschlag)

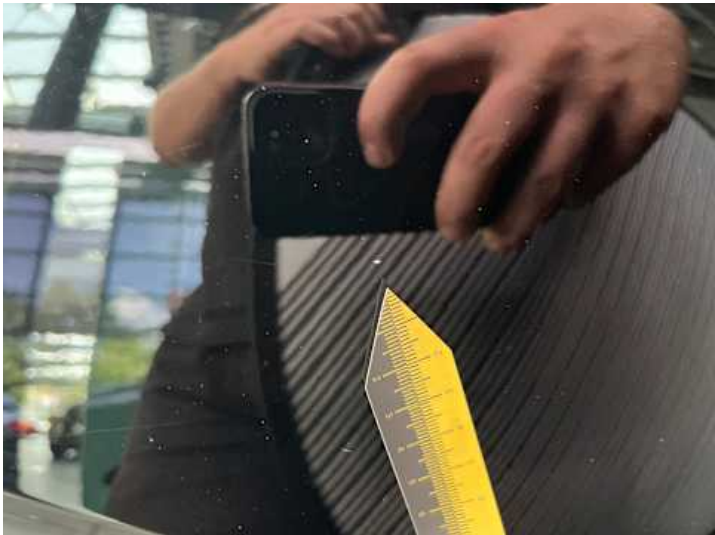
Seitenteil hinten rechts (Steinschlag)

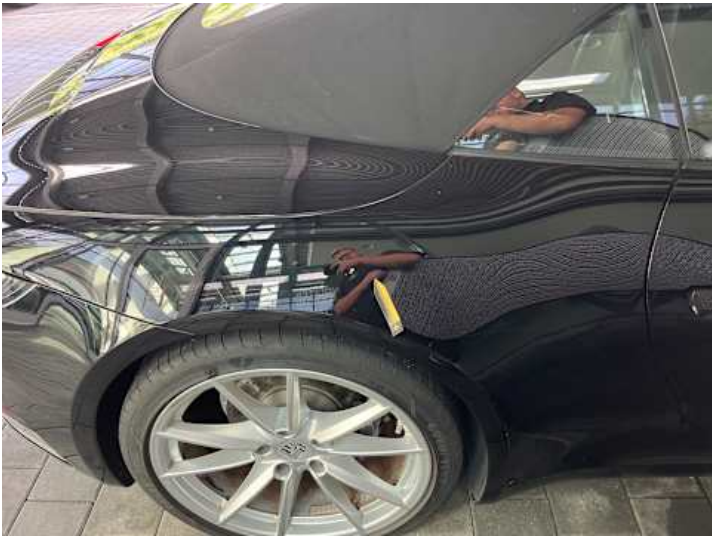
Seitenteil hinten rechts (Steinschlag)

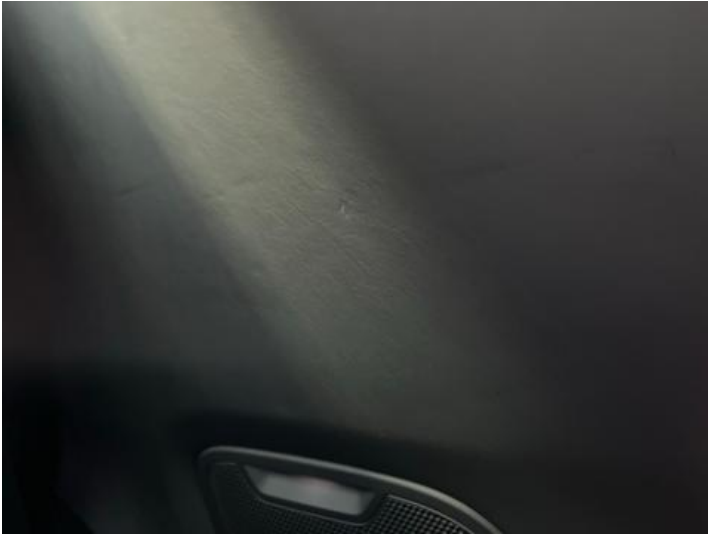
Innenraum (Kratzer)

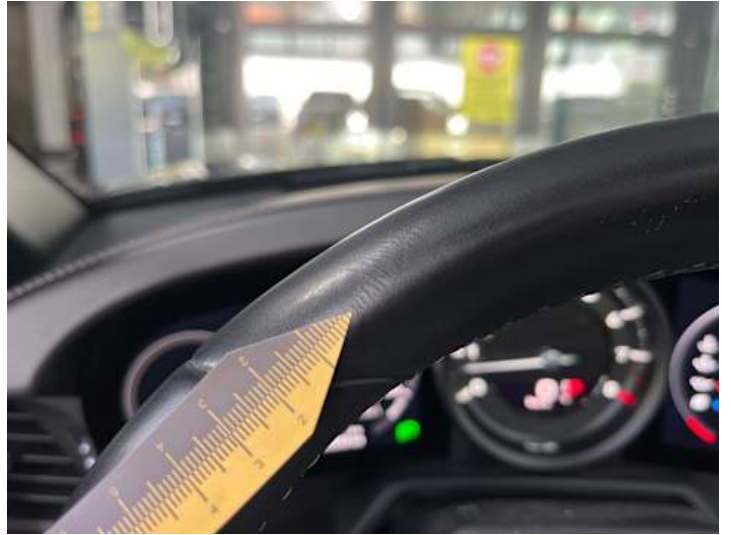
Innenraum (Diverse Schäden, Kratzer)

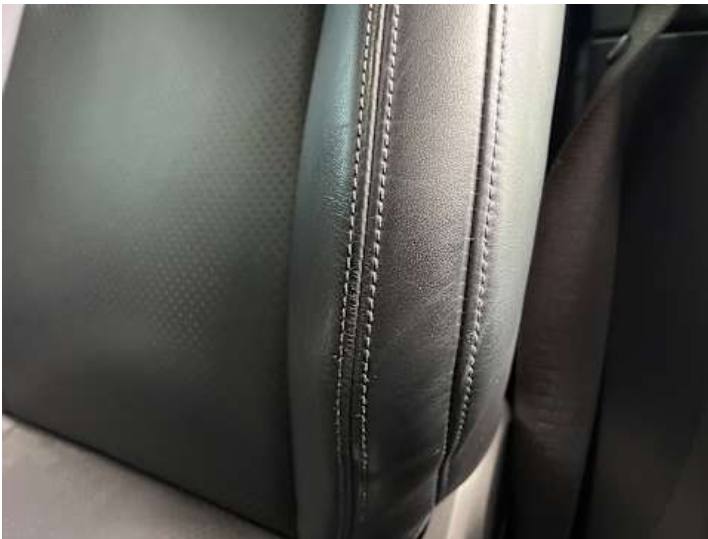
Innenraum (Verschleiß)
