## Volvo XC90

EZ 03/2008 | Geländewagen | Diesel | Automatikgetriebe | 276.416km  
Besteuerung: Differenzbesteuert (§25a UStG)  
Fahrzeugstandort: 91\*\*\*  
Fahrzeug aufgenommen am: 05.08.2026

# Hinweise zum Zustandsbericht

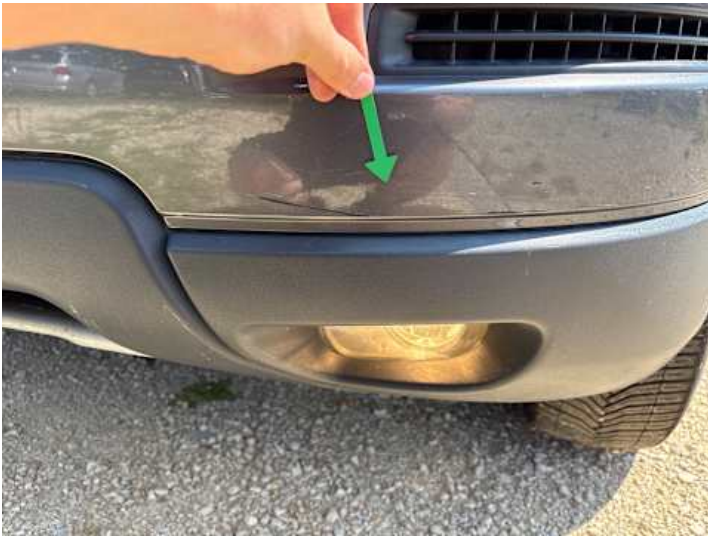
Stoßstange vorne (Kratzer, Lackschaden)

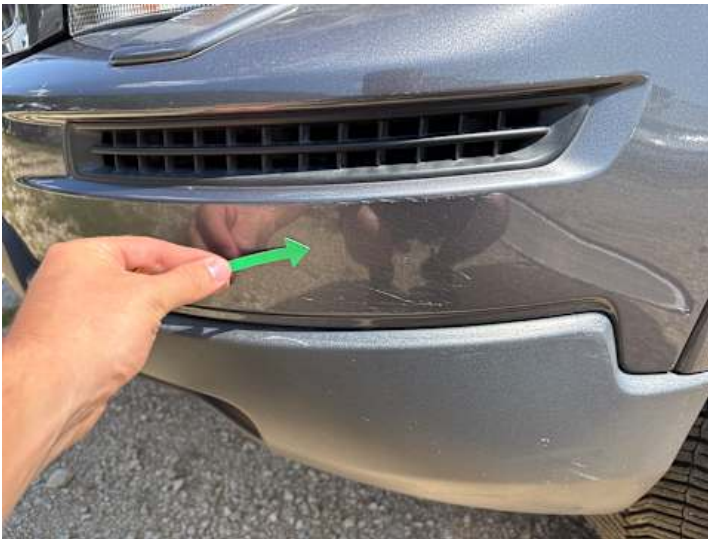
Stoßstange vorne (Kratzer, Lackschaden)

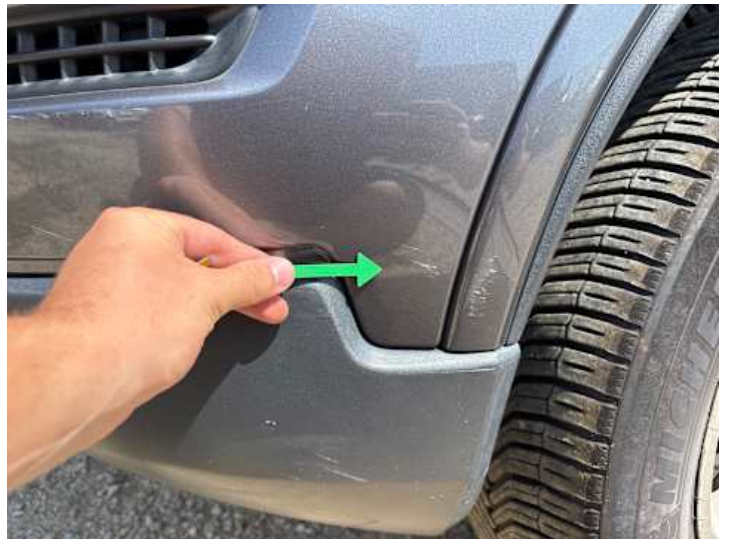
Stoßstange vorne (Kratzer, Lackschaden)

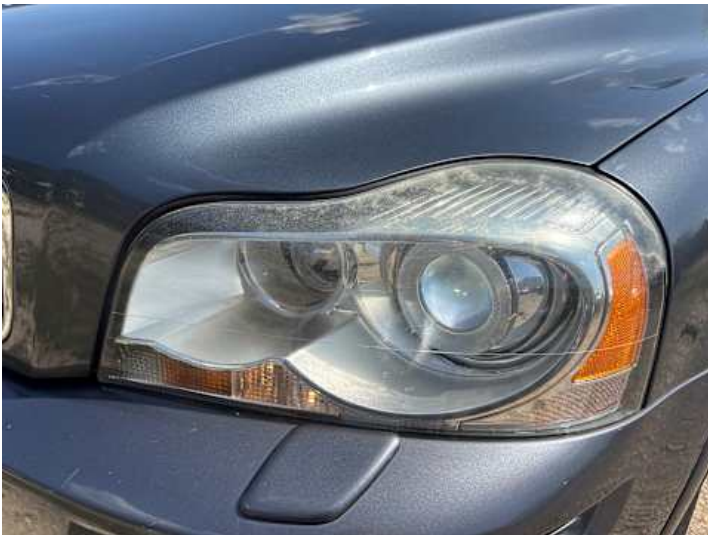
Scheinwerfer (links) (Blind, Kratzer)

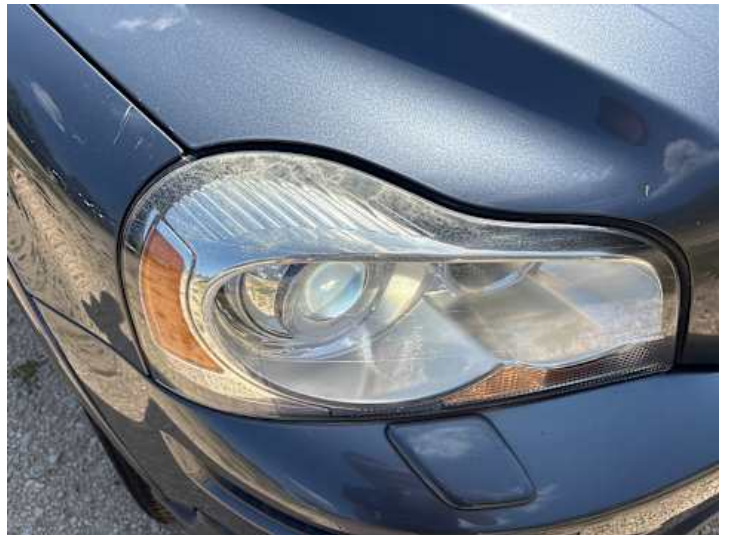
Scheinwerfer (rechts) (Blind, Kratzer)

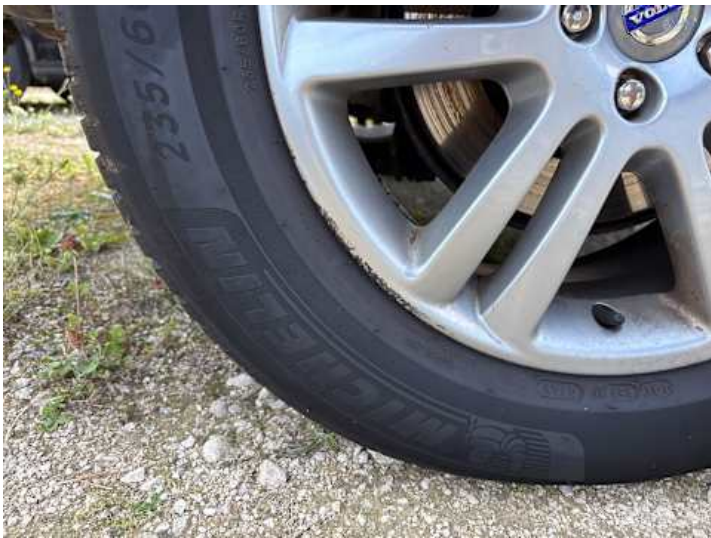
Rad (Kratzer, Kerben)

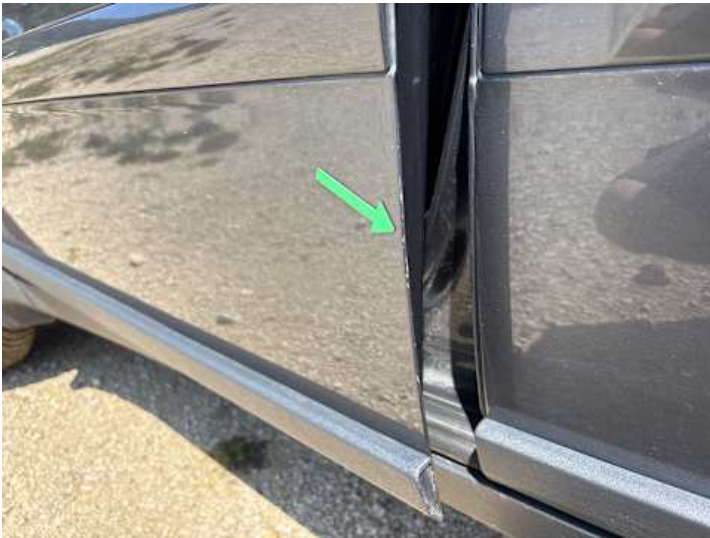
Fahrtür (Lackschaden)

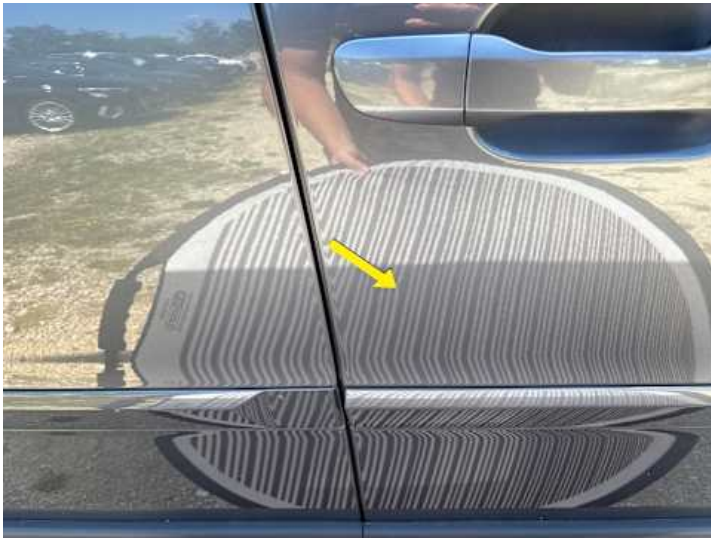
Beifahrtür (Delle)

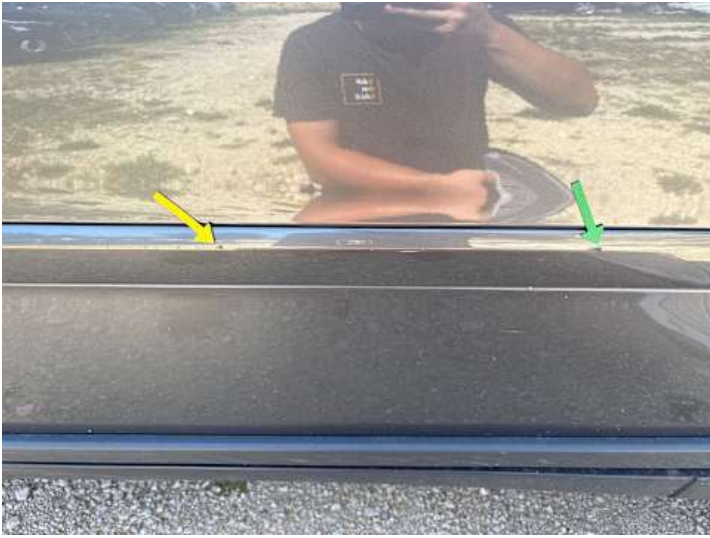
Beifahrtür (Kratzer, Lackschaden)

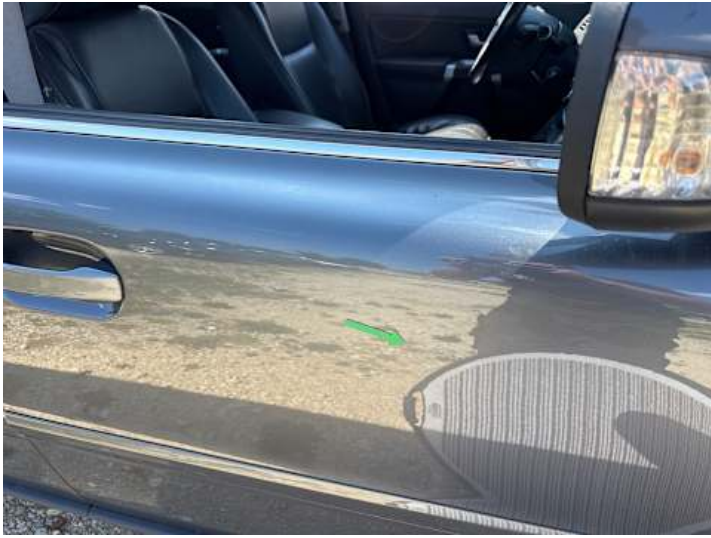
Beifahrtür (Kratzer, Lackschaden)

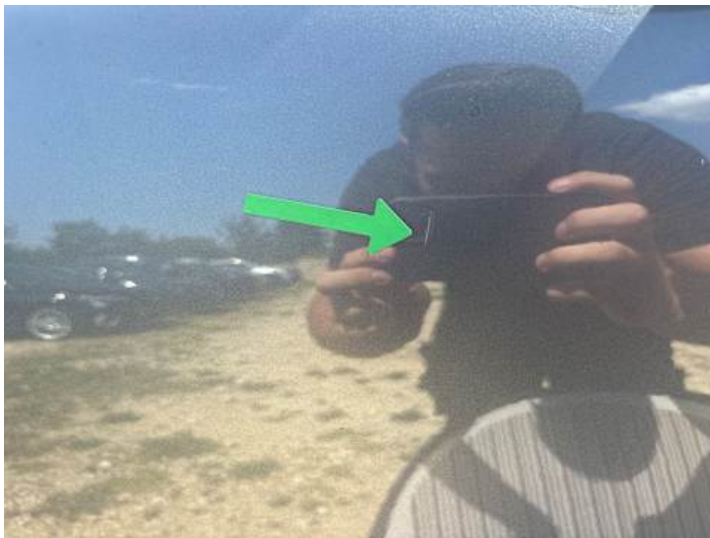
Beifahrertür (Kratzer, Lackschaden)

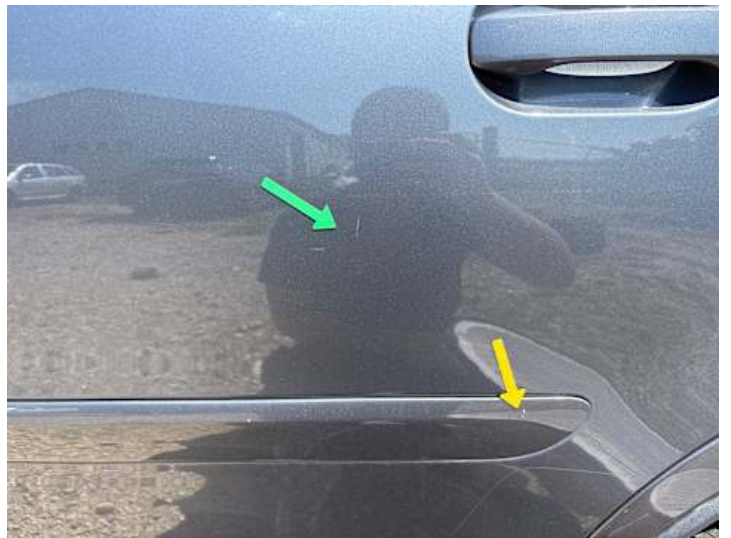
Türe hinten links (Lackschaden, Kratzer)

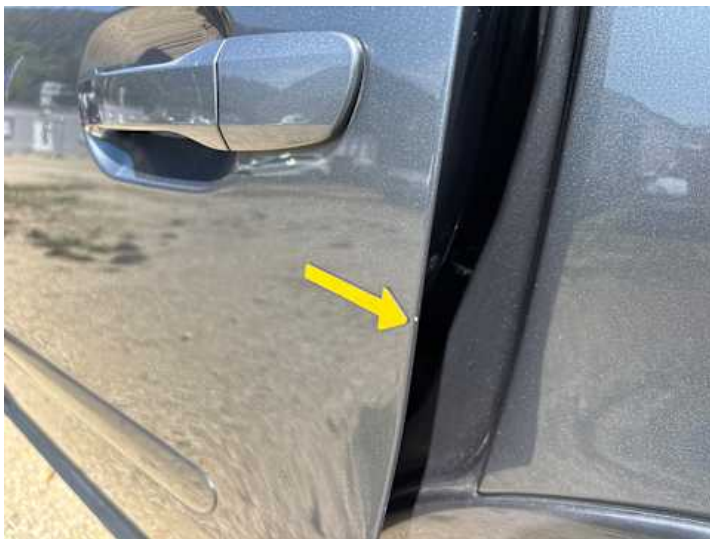
Türe hinten links (Lackschaden, Kratzer)

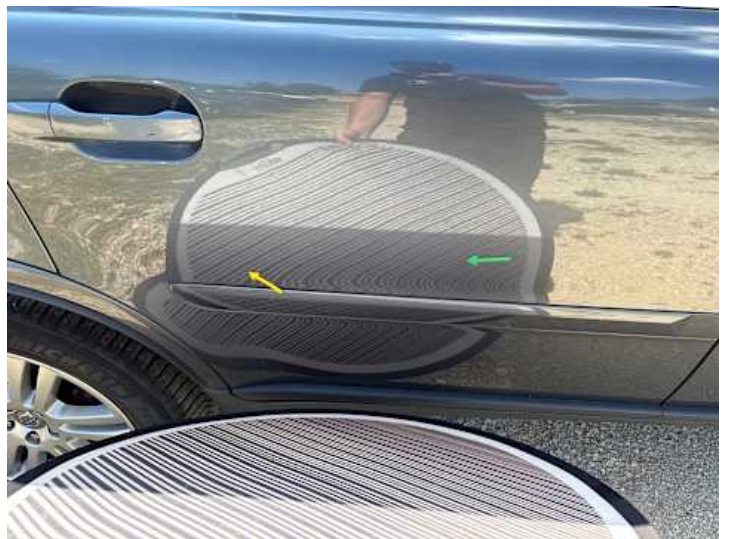
Türe hinten rechts (Lackschaden, Kratzer, Delle)

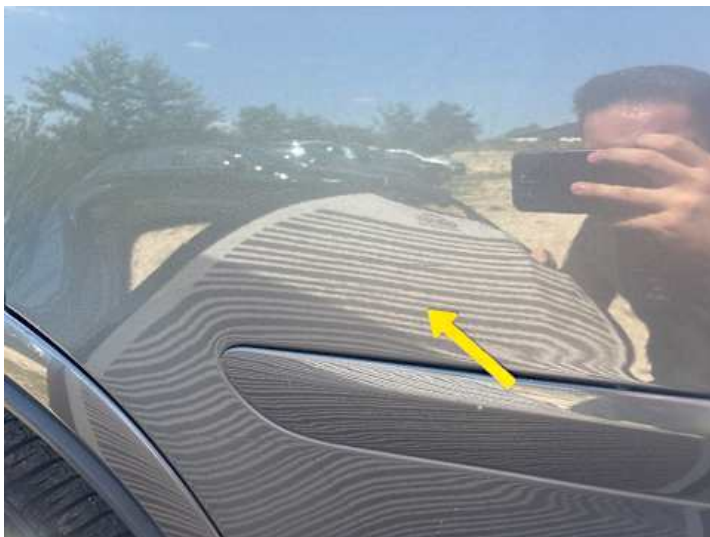
Türe hinten rechts (Lackschaden, Kratzer, Delle)

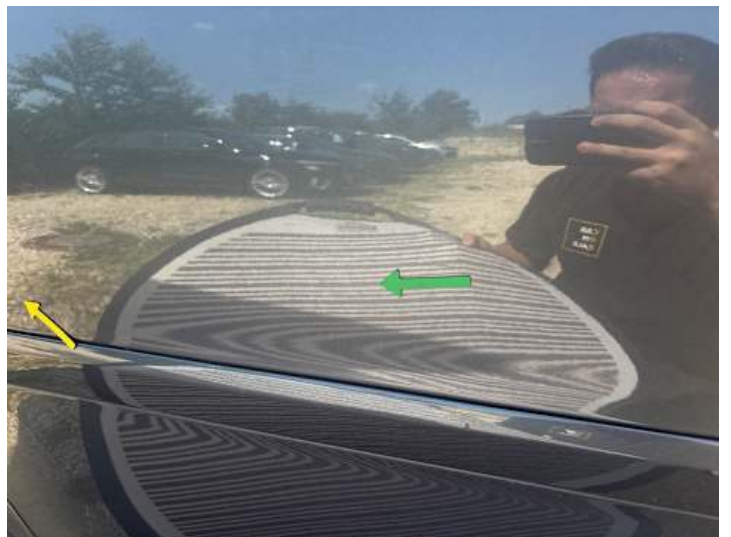
Türe hinten rechts (Lackschaden, Kratzer, Delle)

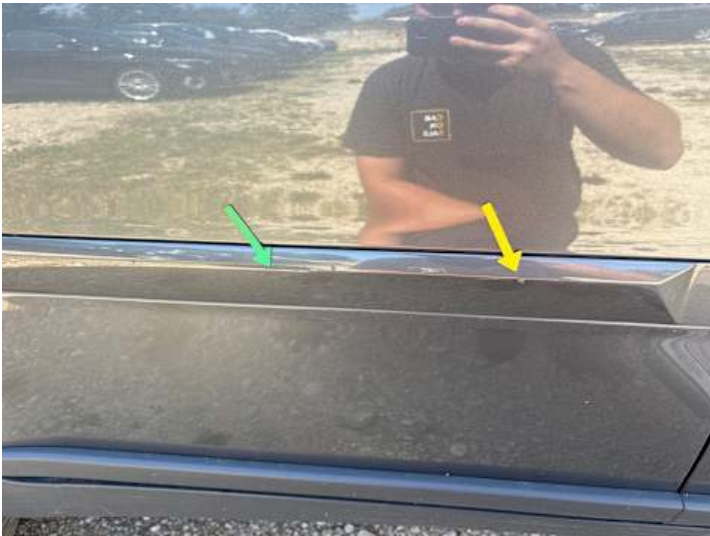
Türe hinten rechts (Lackschaden, Kratzer, Delle)

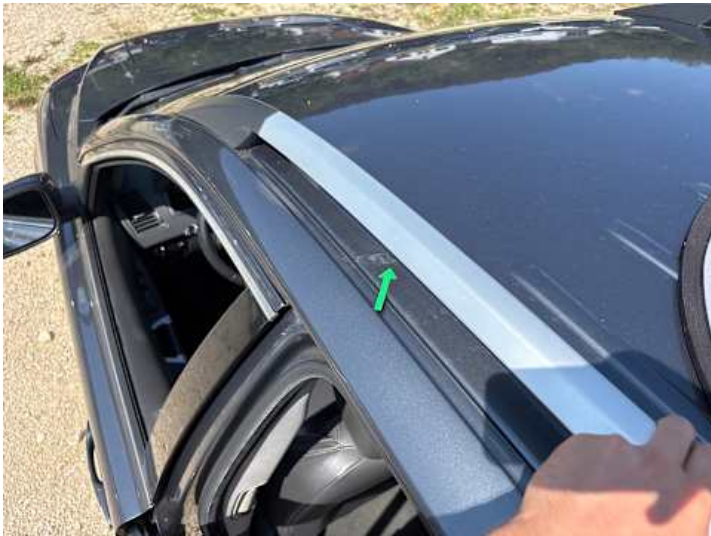
Dach (Kratzer, Lackschaden)

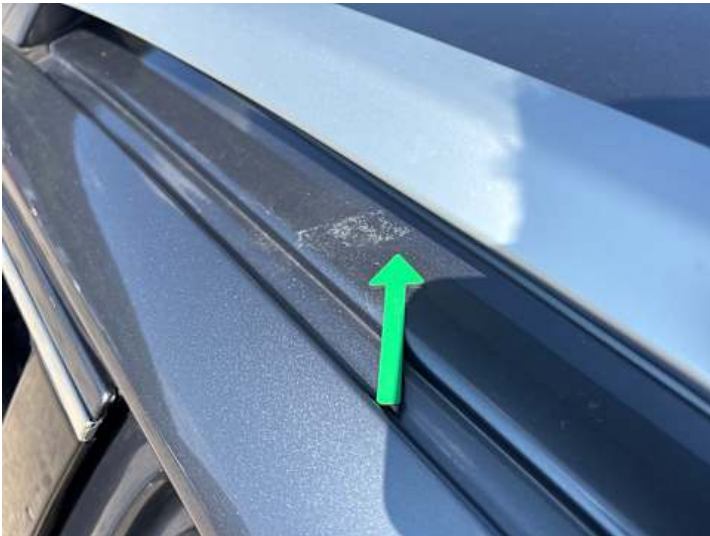
Dach (Kratzer, Lackschaden)

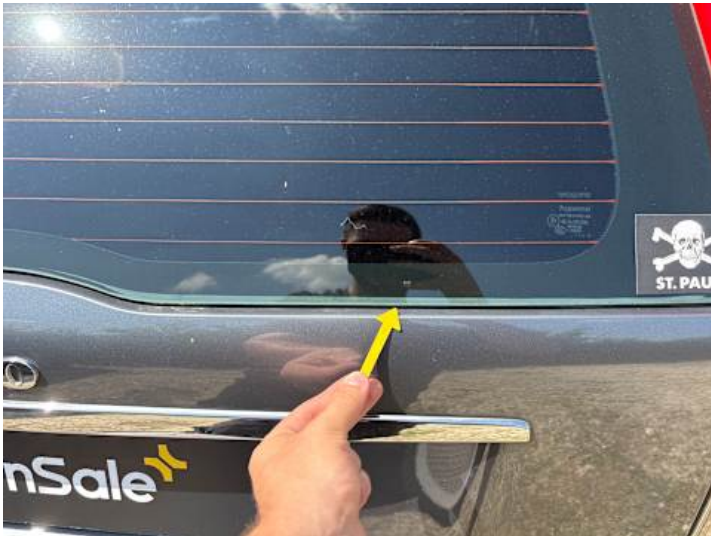
Rückscheibe (Anderer Schaden): Ablösung

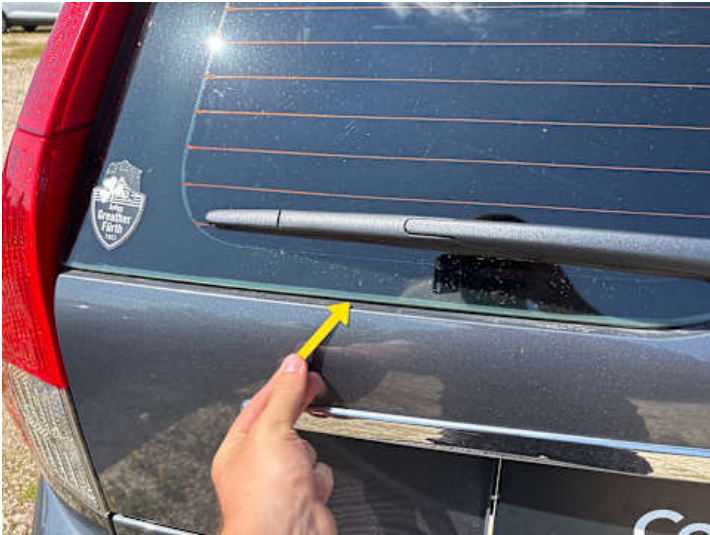
Rückscheibe (Anderer Schaden): Ablösung

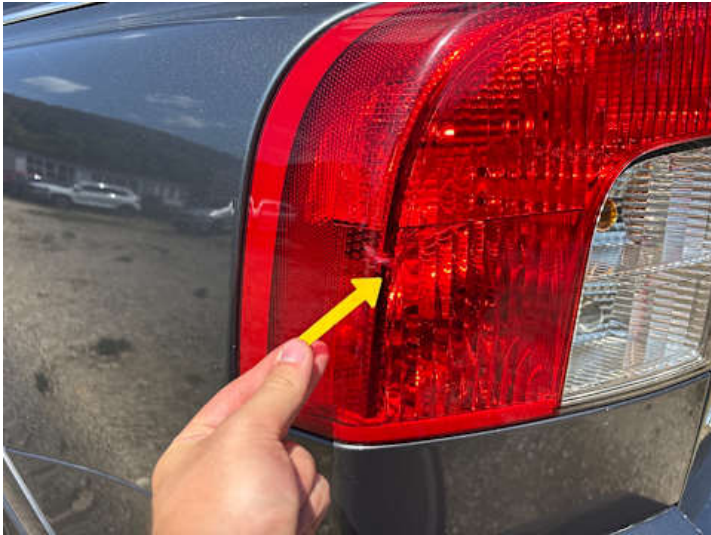
Rücklicht (links) (Kratzer, Riss/Bruch)

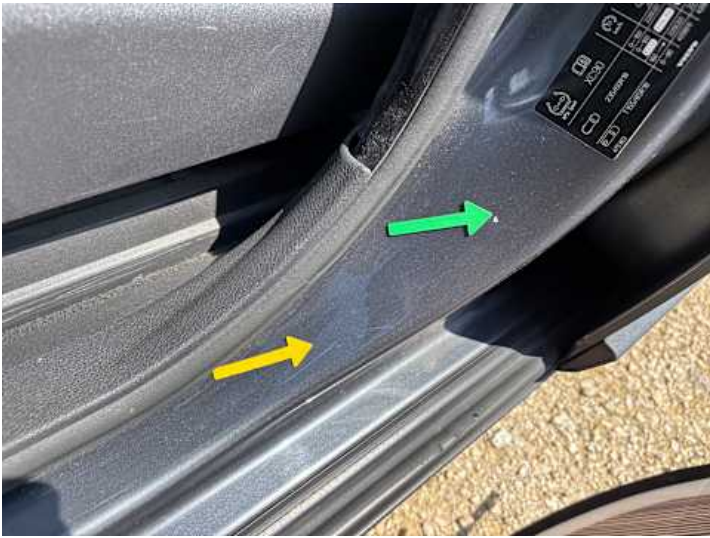
Schweller links (Kratzer, Lackschaden)

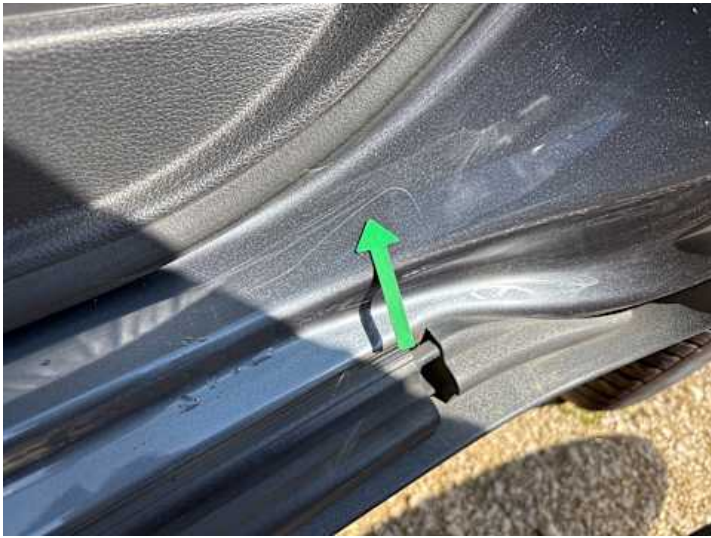
Schweller links (Kratzer, Lackschaden)

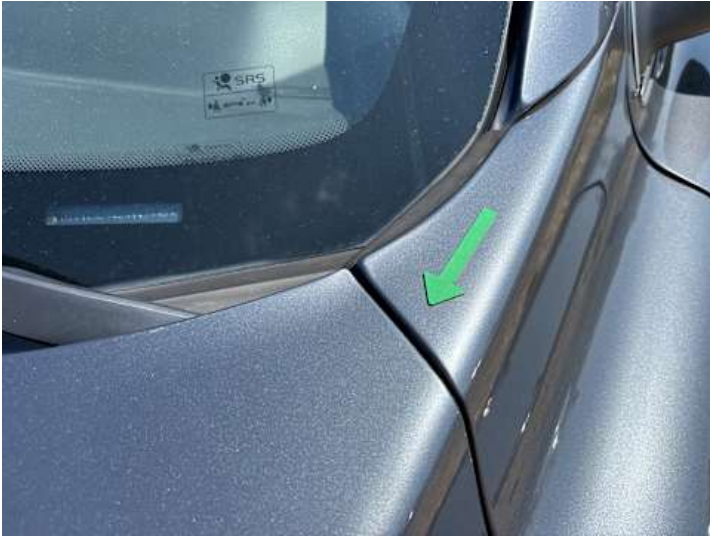
Kotflügel vorne links (Kratzer)

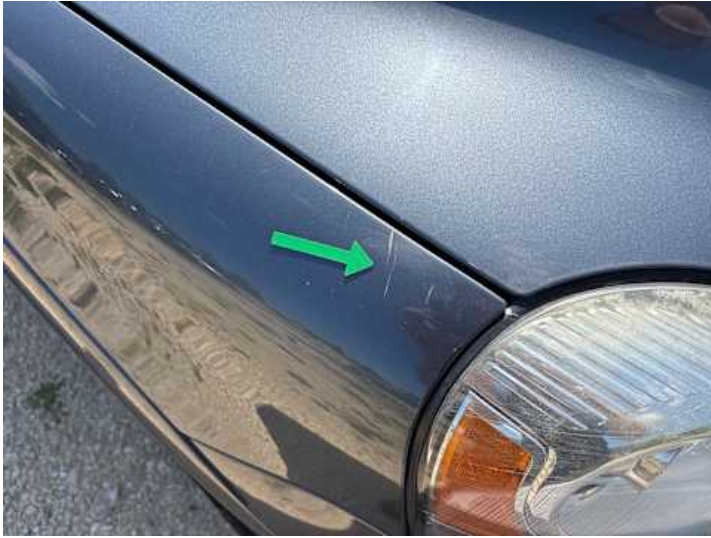
Kotflügel vorne rechts (Kratzer, Lackschaden)

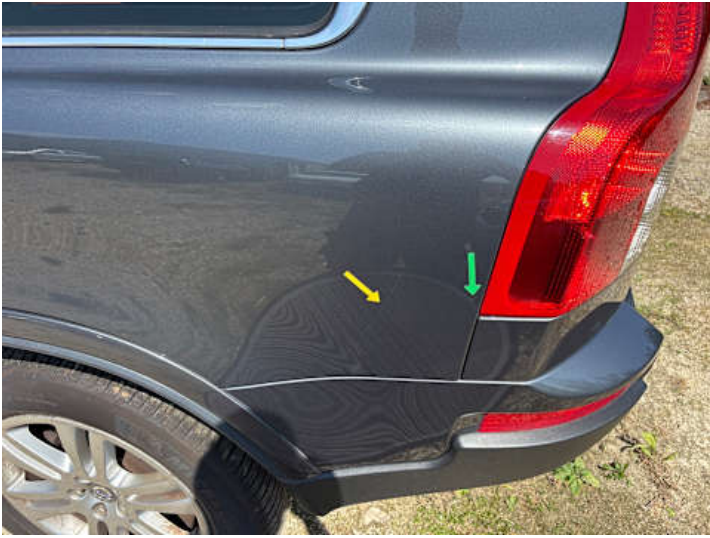
Seitenteil hinten links (Kratzer)

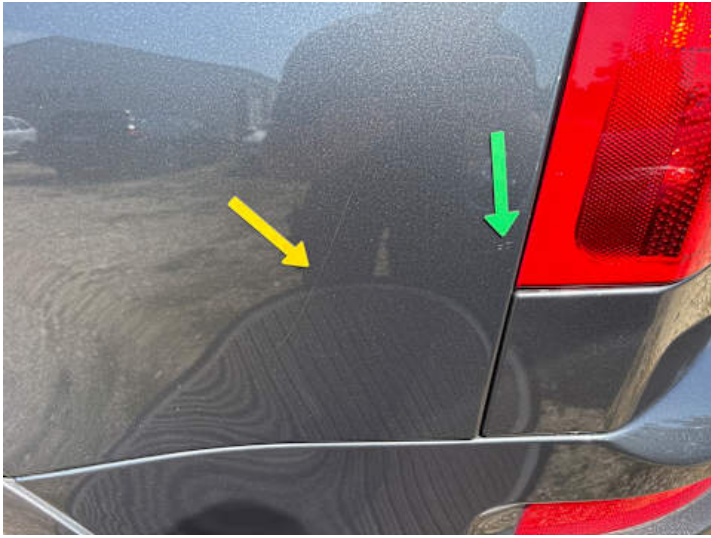
Seitenteil hinten links (Kratzer)

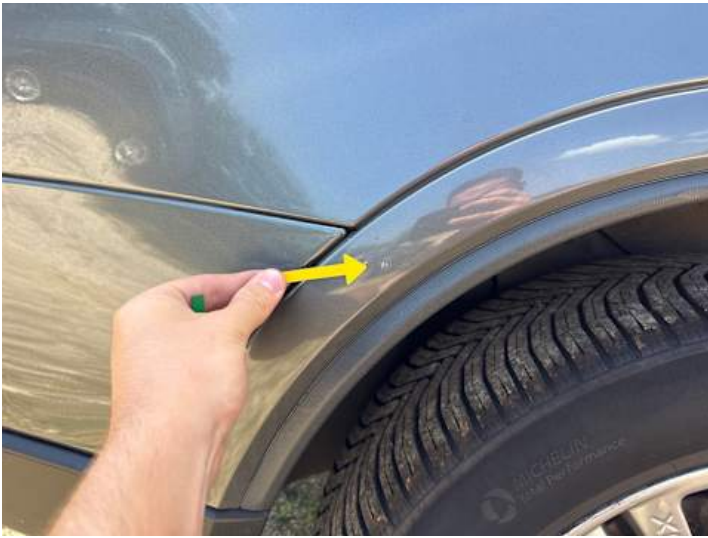
Seitenteil hinten rechts (Kratzer, Lackschaden, Riss/Bruch)

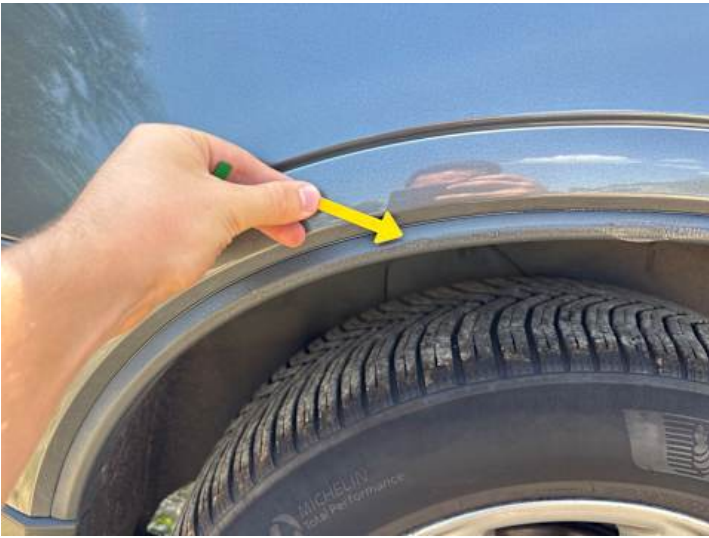
Seitenteil hinten rechts (Kratzer, Lackschaden, Riss/Bruch)

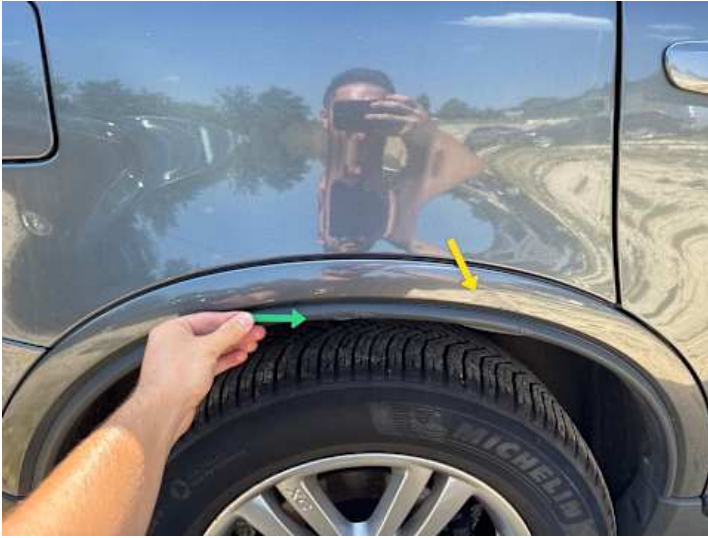
Seitenteil hinten rechts (Kratzer, Lackschaden, Riss/Bruch)

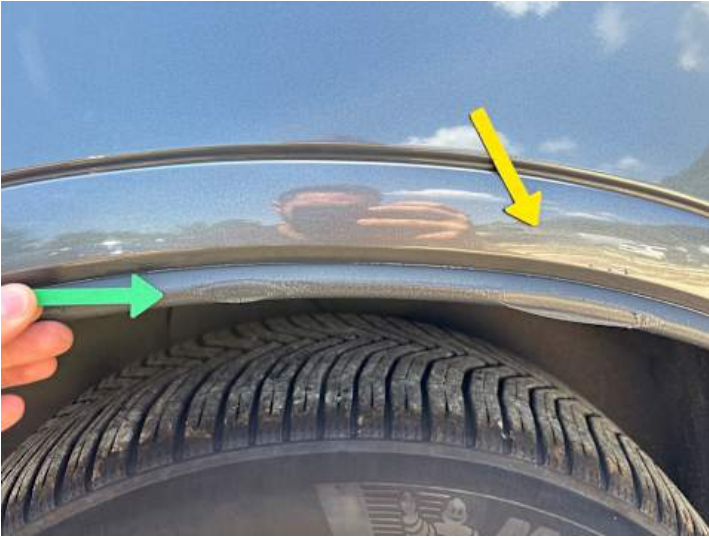
Seitenteil hinten rechts (Kratzer, Lackschaden, Riss/Bruch)

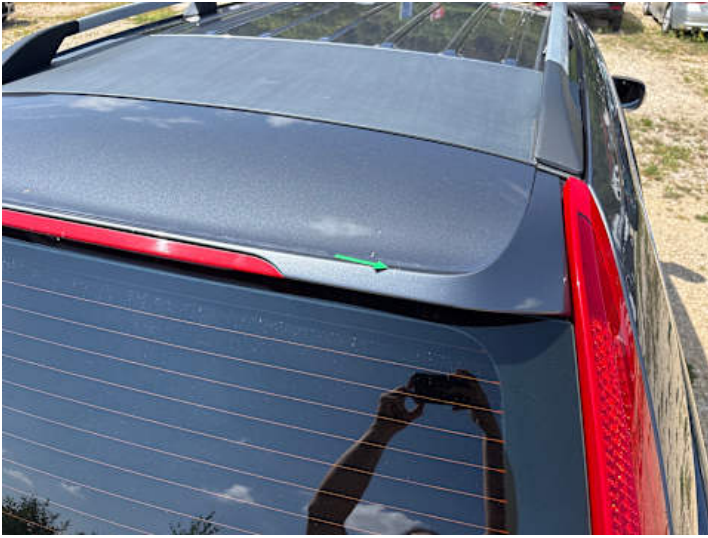
Heckklappe (Kratzer, Lackschaden)

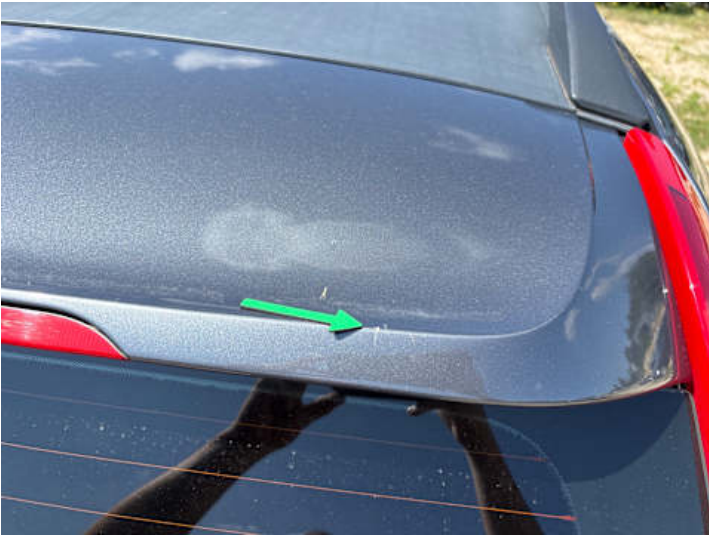
Heckklappe (Kratzer, Lackschaden)

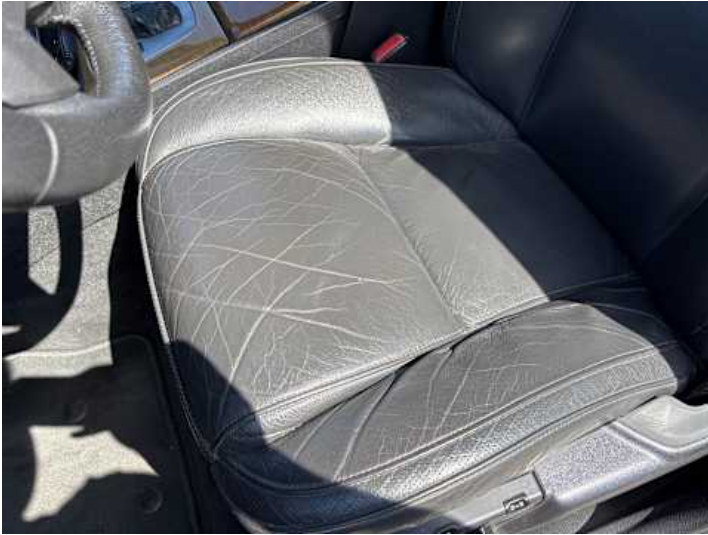
Innenraum (Verschleiß, Kratzer)

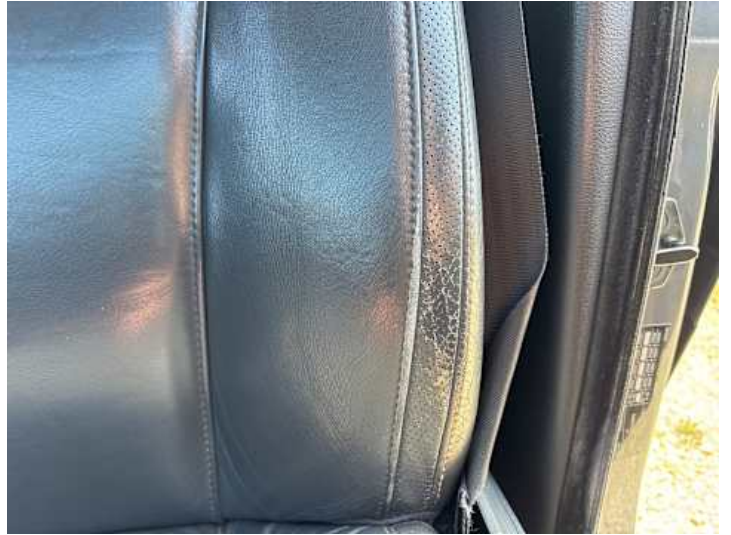
Innenraum (Verschleiß, Kratzer)

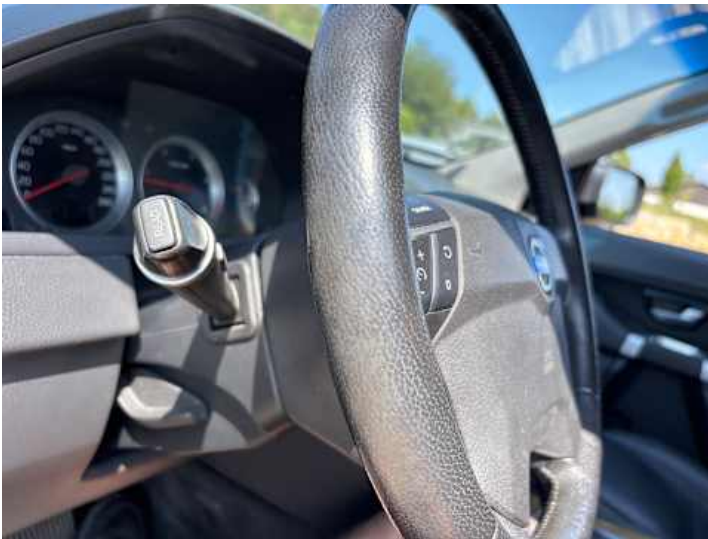
Innenraum (Verschleiß, Kratzer)

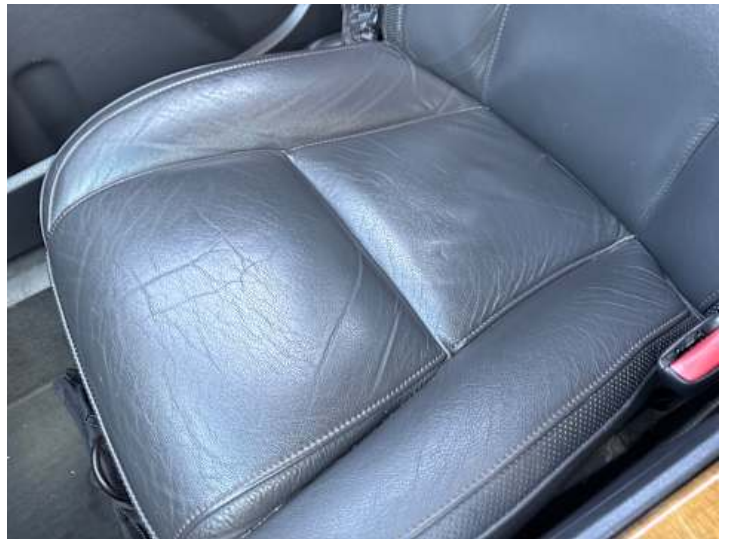
Innenraum (Verschleiß, Kratzer)

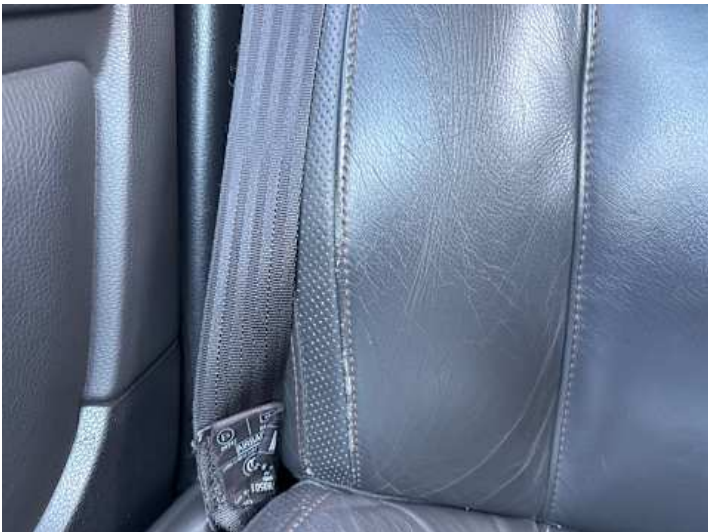
Innenraum (Verschleiß, Kratzer)

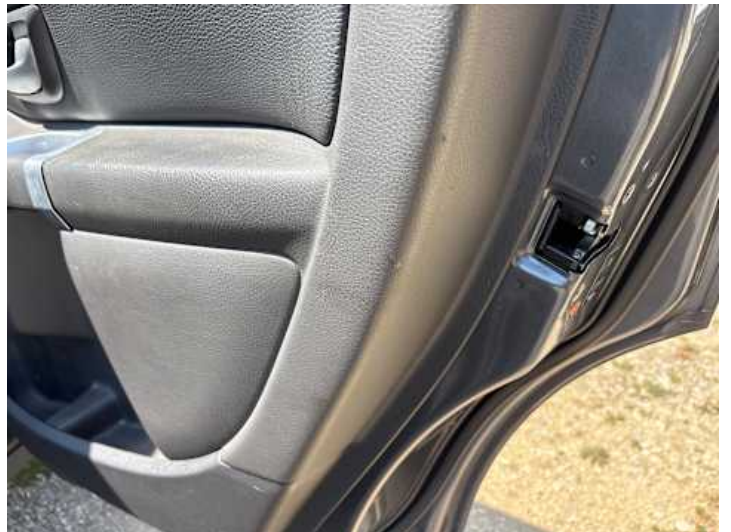
Innenraum (Riss/Bruch)

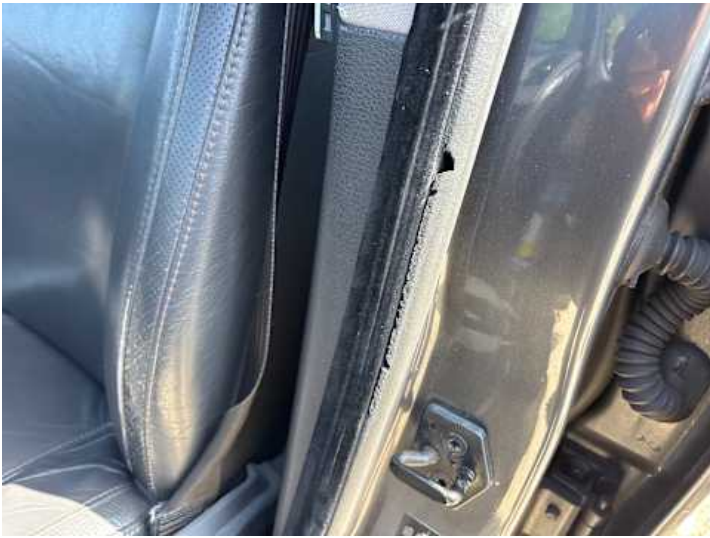
Innenraum (Riss/Bruch)

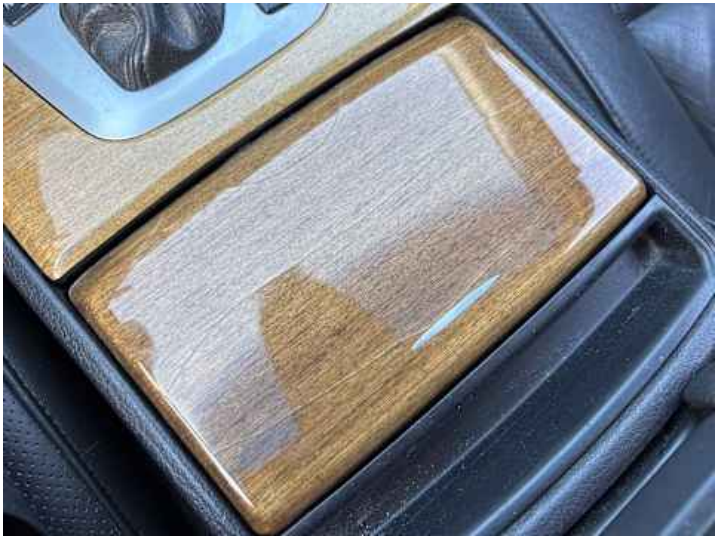
Innenraum (Riss/Bruch)

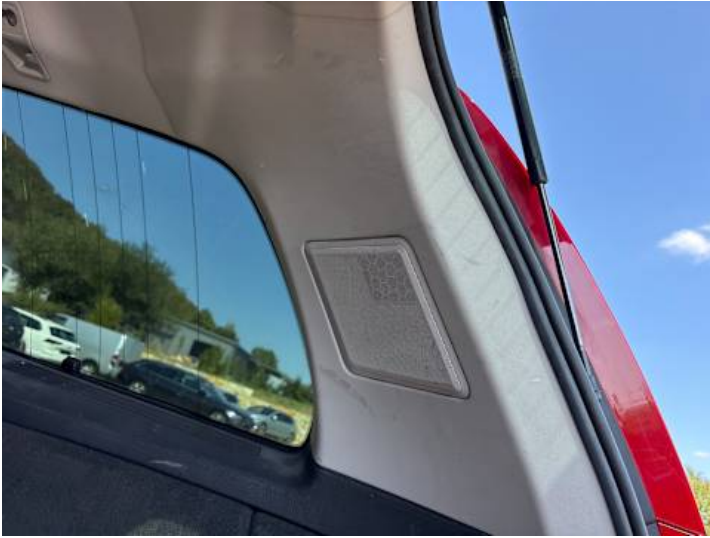
Innenraum (Verschmutzung, Kratzer)

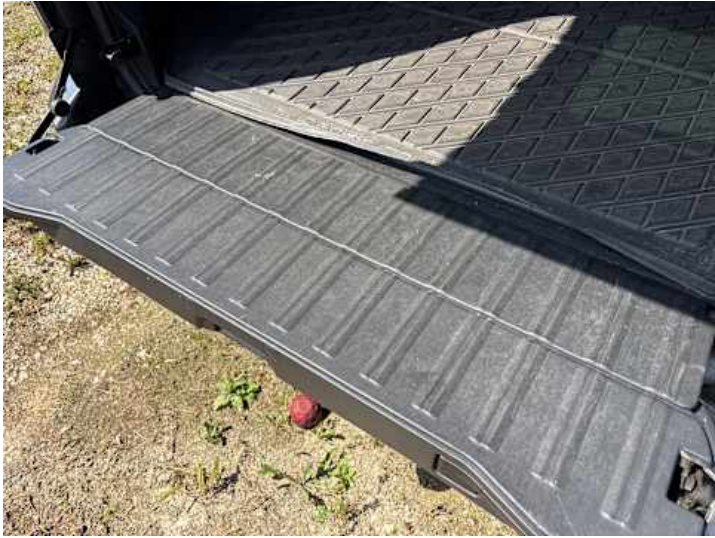
Innenraum (Verschmutzung, Kratzer)

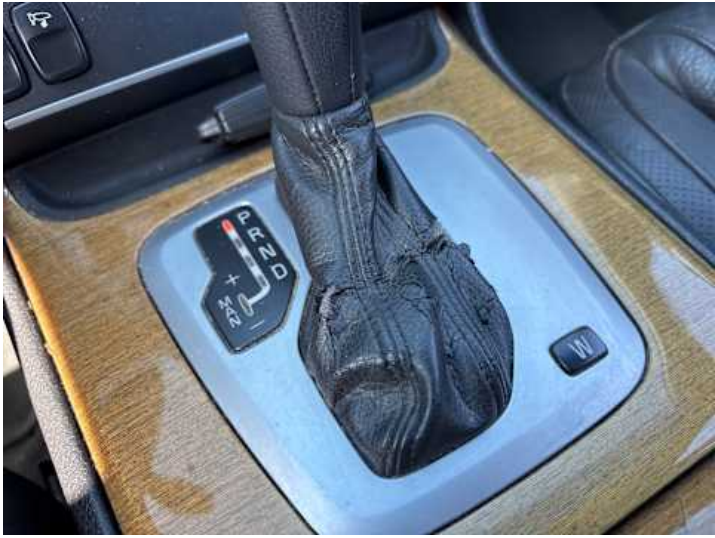
Innenraum (Verschleiß, Riss/Bruch)
