## Mercedes-Benz SLK 200 Kompressor

EZ 04/2000 | Roadster/Cabrio | Benzin | Automatikgetriebe |  
184.815km  
Besteuerung: Differenzbesteuert (§25a UStG)  
Fahrzeugstandort: 48\*\*\*  
Fahrzeug aufgenommen am: 08.07.2026

# Hinweise zum Zustandsbericht

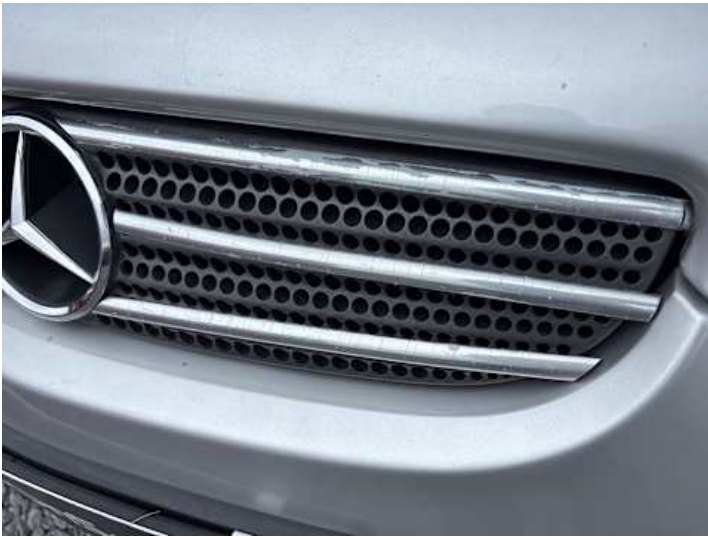
Stoßstange vorne (Kratzer, Lackschaden)

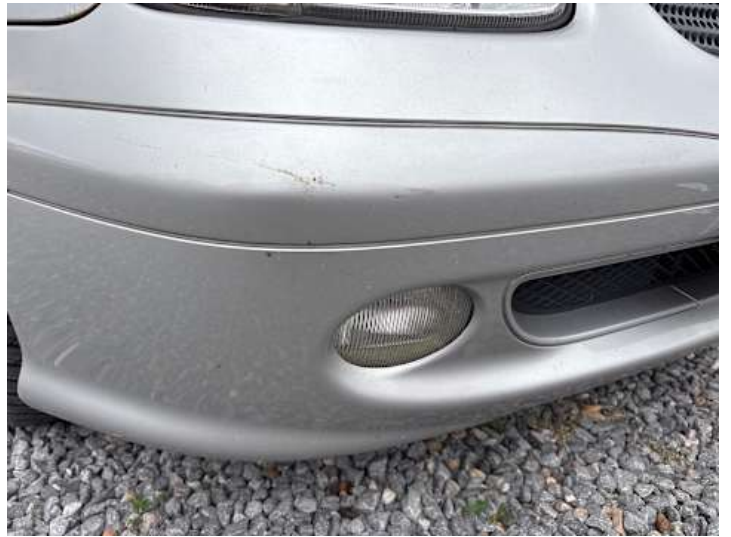
Stoßstange vorne (Kratzer, Lackschaden)

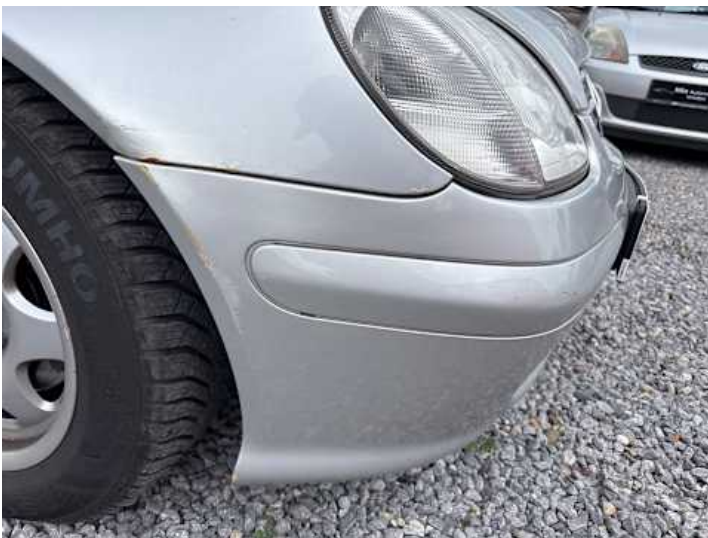
Stoßstange vorne (Kratzer, Lackschaden)

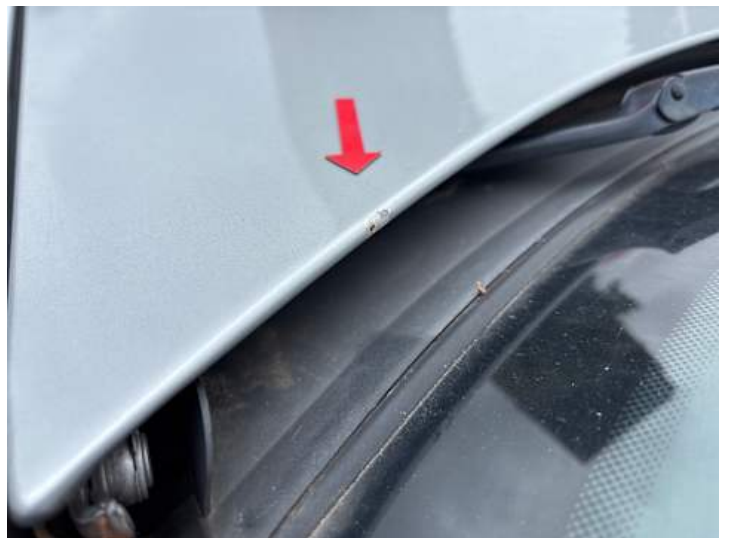
| Fahrzeugteil | Lackschichtdicke (in µm) | Fahrzeugteil | Lackschichtdicke (in µm) |
|---|---|---|---|
| Motorhaube | 380 | Heckklappe | 280 |

Motorhaube (Lackschaden)

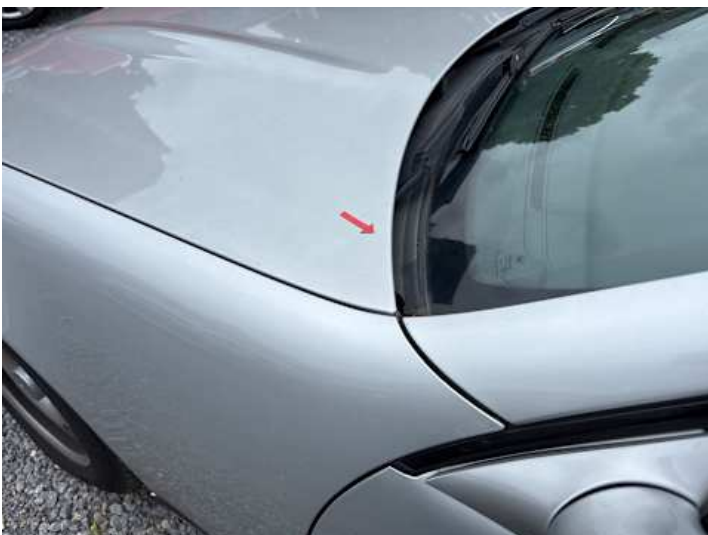
Motorhaube (Lackschaden)

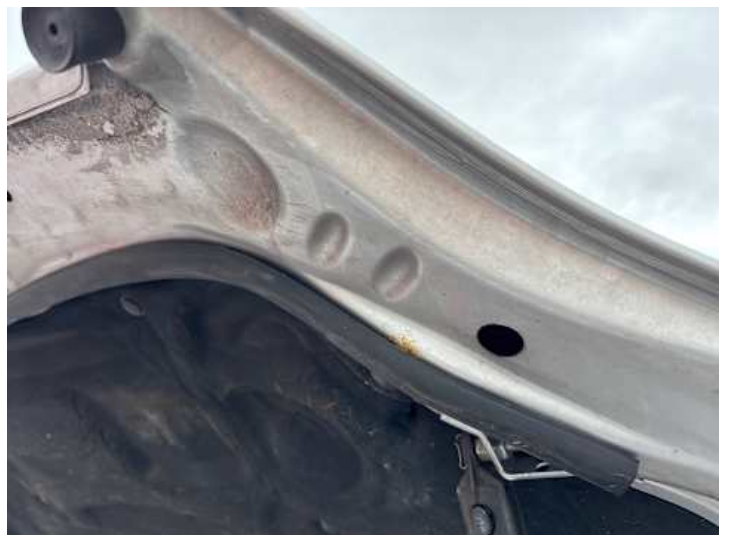
Motorhaube (Lackschaden, Rost)

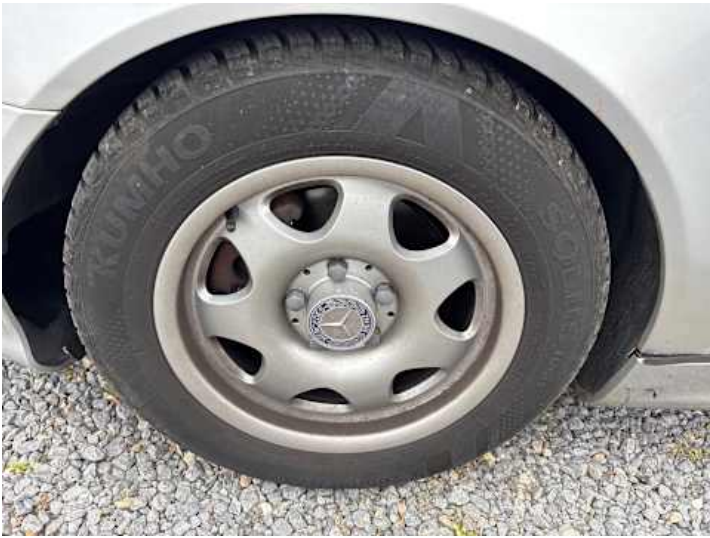
Rad (Kratzer)

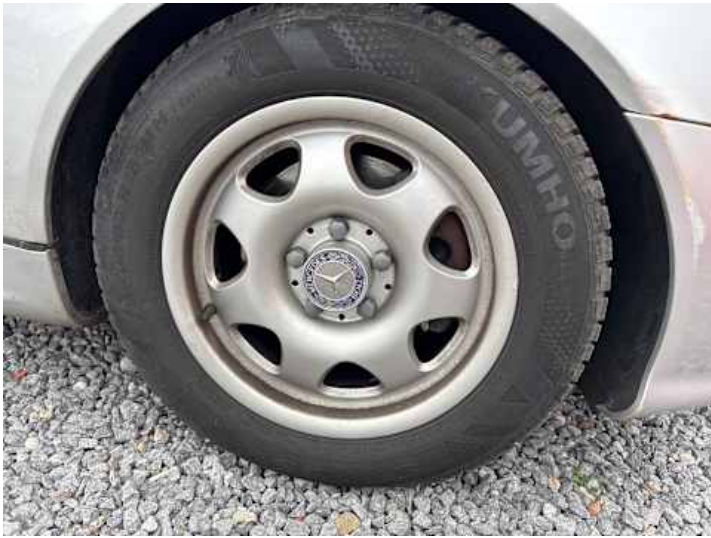
Rad (Kratzer)

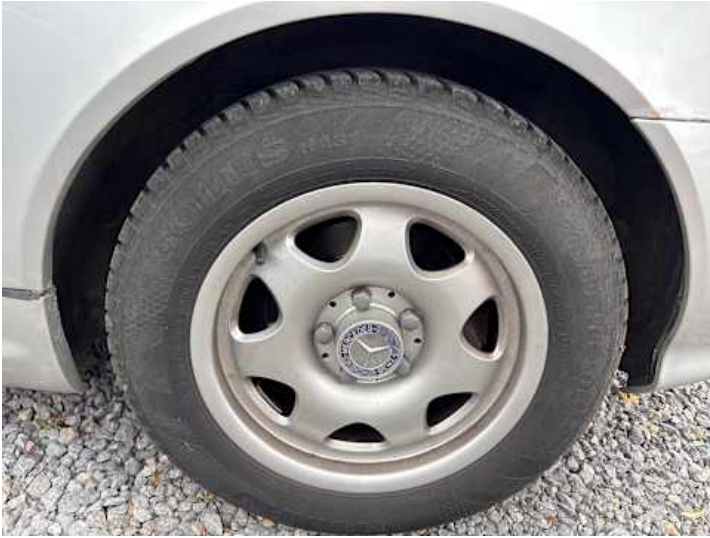
Rad (Kratzer)

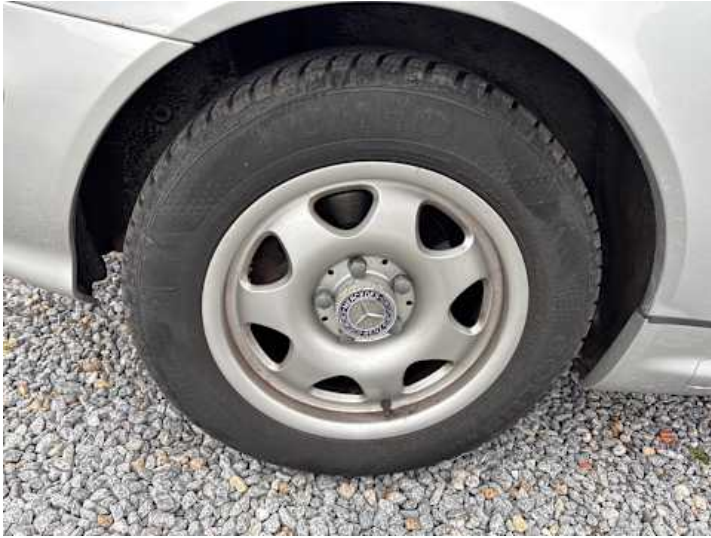
Rad (Kratzer)

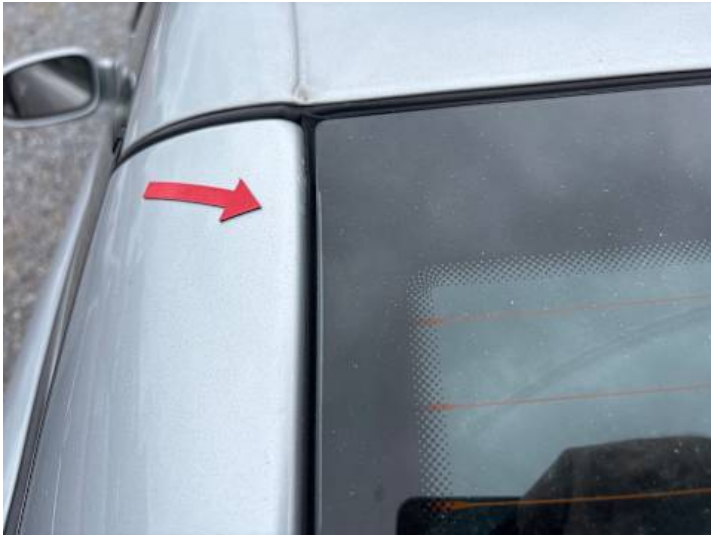
Dach (Rost)

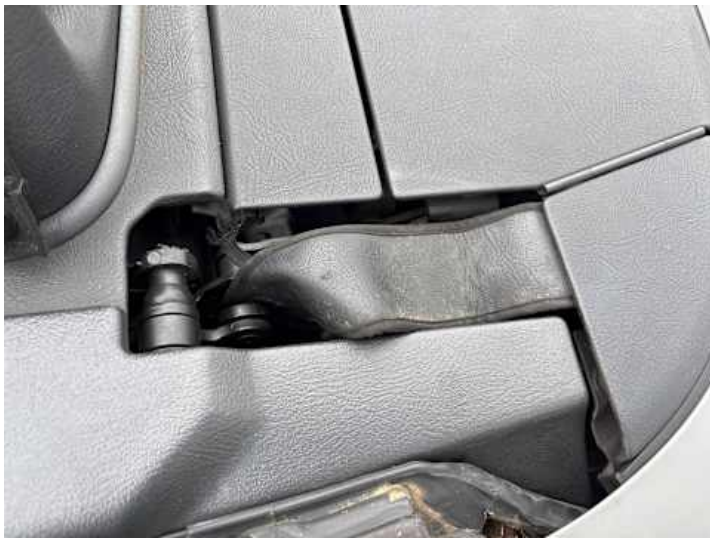
Cabriooverdeck (Riss/Bruch)

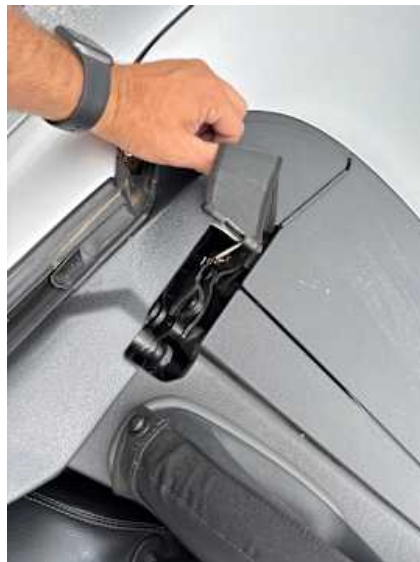
Cabriooverdeck (Riss/Bruch)

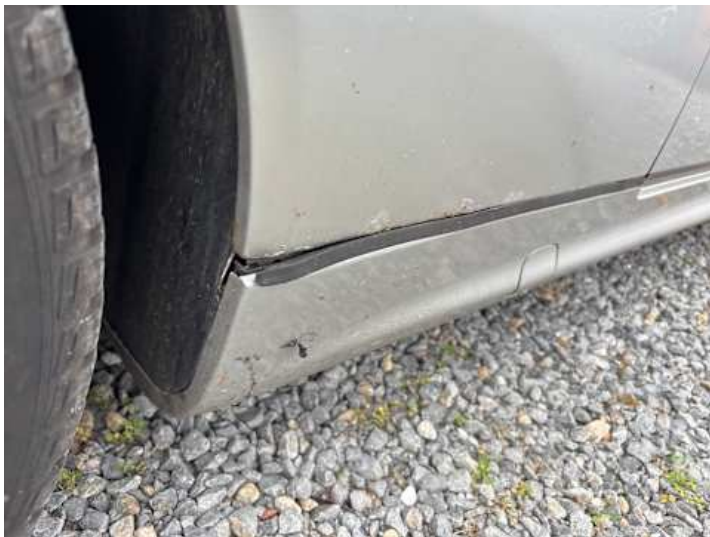
Schweller links (Spaltmaße ungenau, Ausgeblichen/Matt)

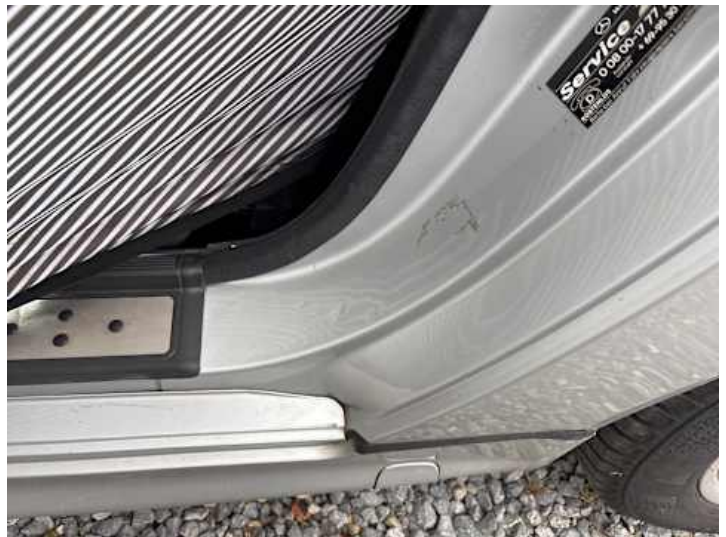
Schweller links (Delle)

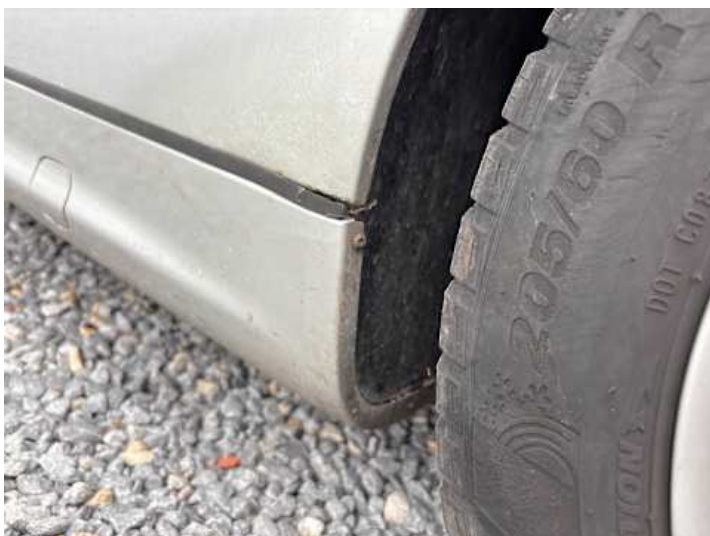
Schweller rechts (Spaltmaße ungenau, Unsachgemäß instand gesetzt)

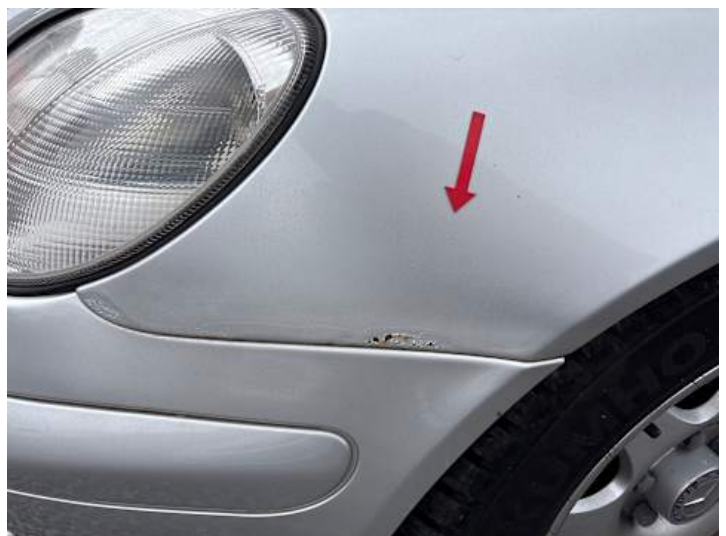
Kotflügel vorne links (Lackschaden, Rost)

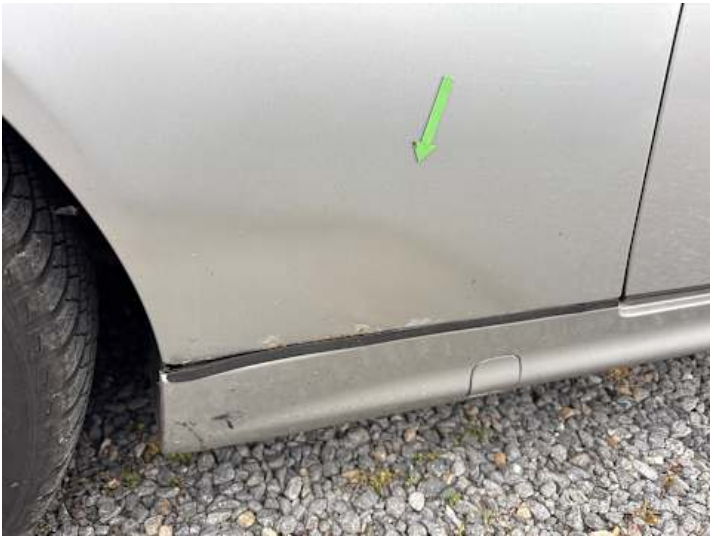
Kotflügel vorne links (Lackschaden, Rost)

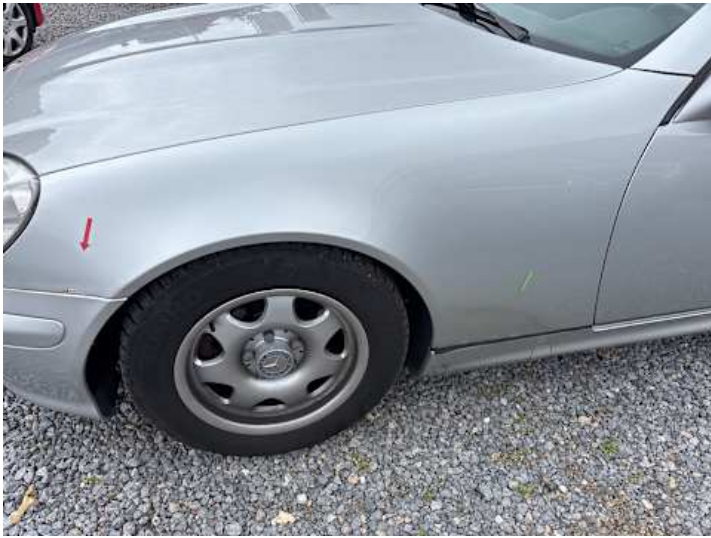
Kotflügel vorne links (Lackschaden, Rost)

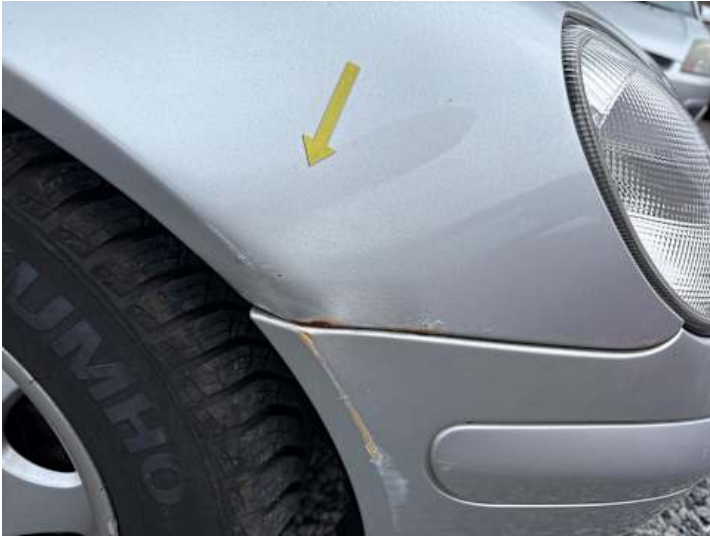
Kotflügel vorne rechts (Lackschaden, Rost, Delle)

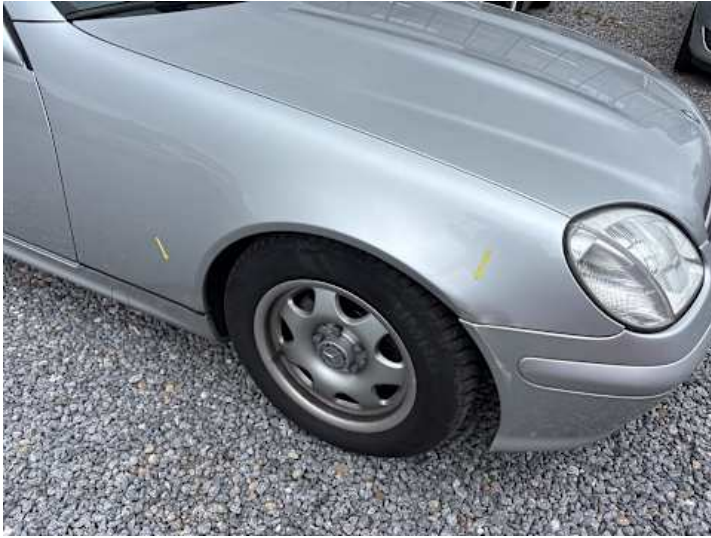
Kotflügel vorne rechts (Lackschaden, Rost, Delle)

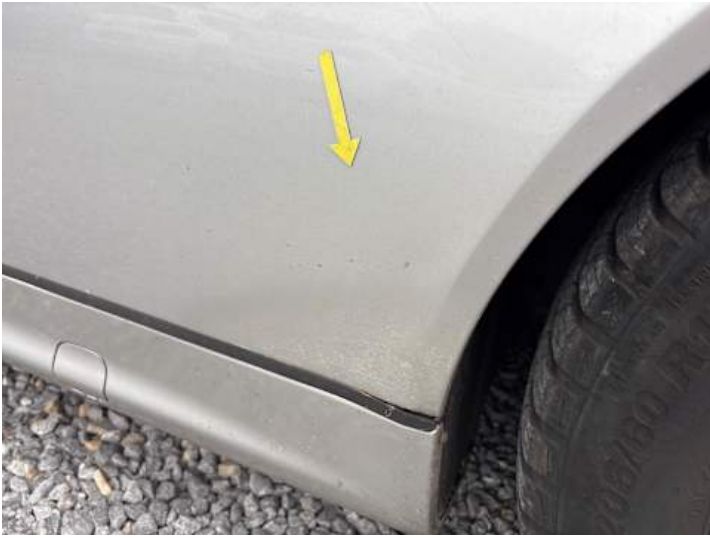
Kotflügel vorne rechts (Lackschaden, Rost)

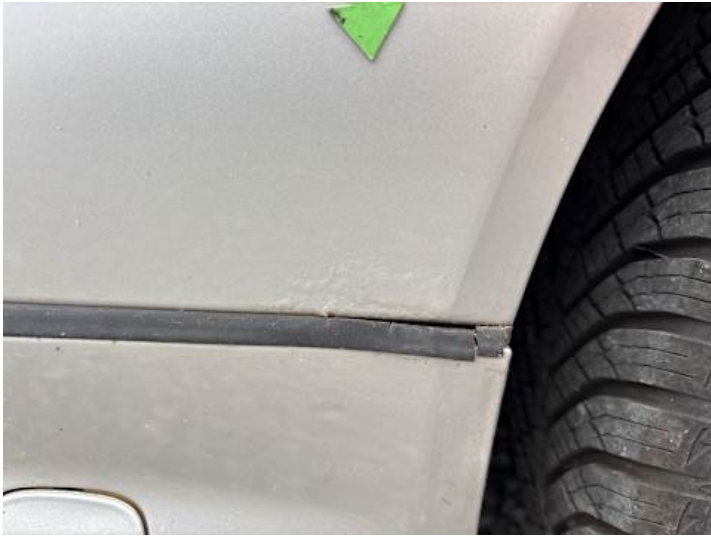
Seitenteil hinten links (Lackschaden, Rost)

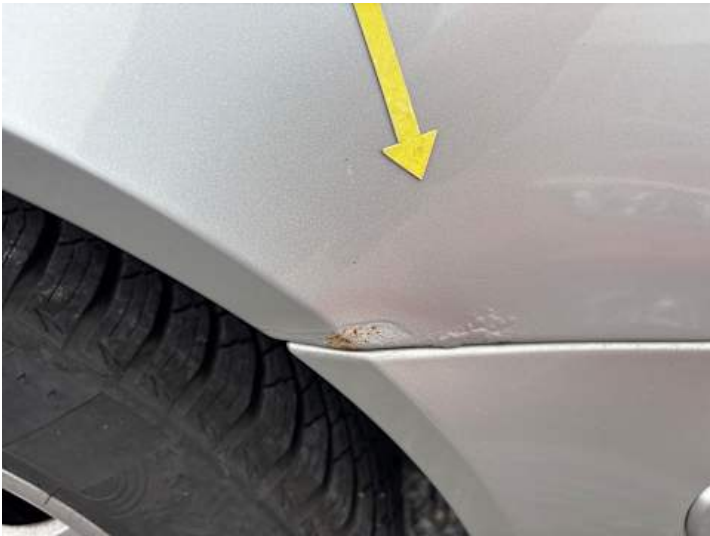
Seitenteil hinten links (Lackschaden, Rost)

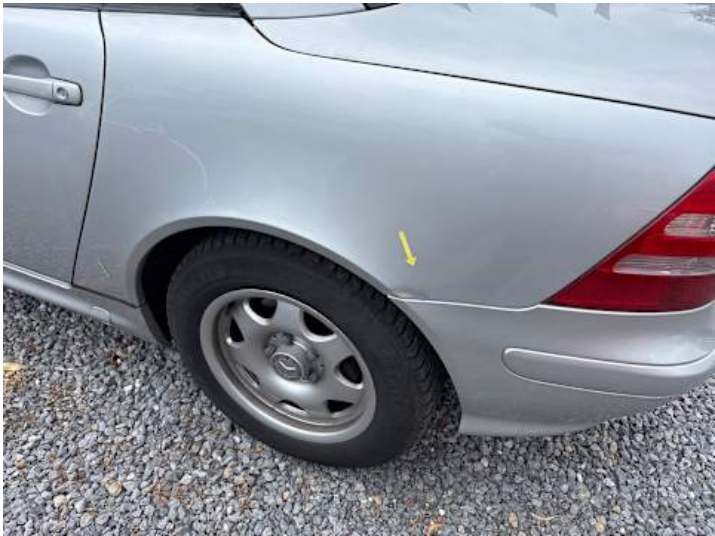
Seitenteil hinten links (Lackschaden, Rost)

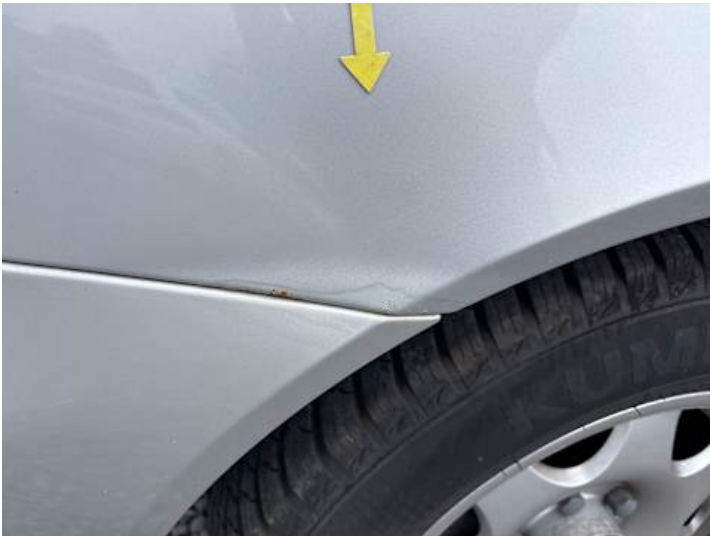
Seitenteil hinten rechts (Lackschaden, Rost)

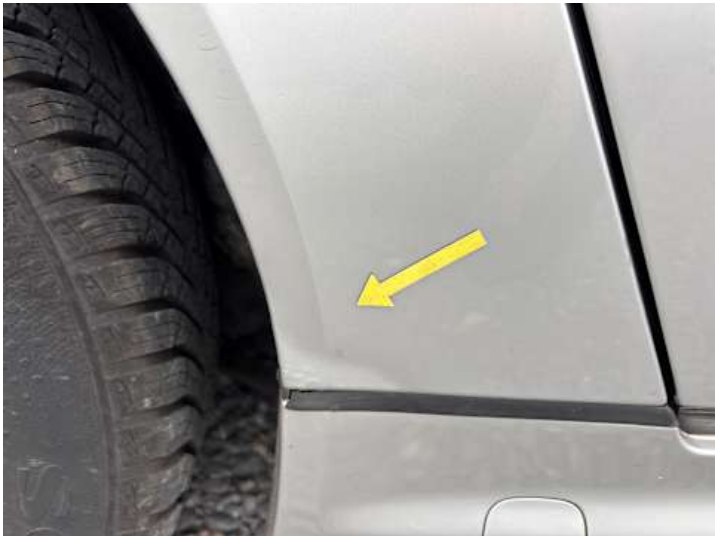
Seitenteil hinten rechts (Lackschaden, Rost)

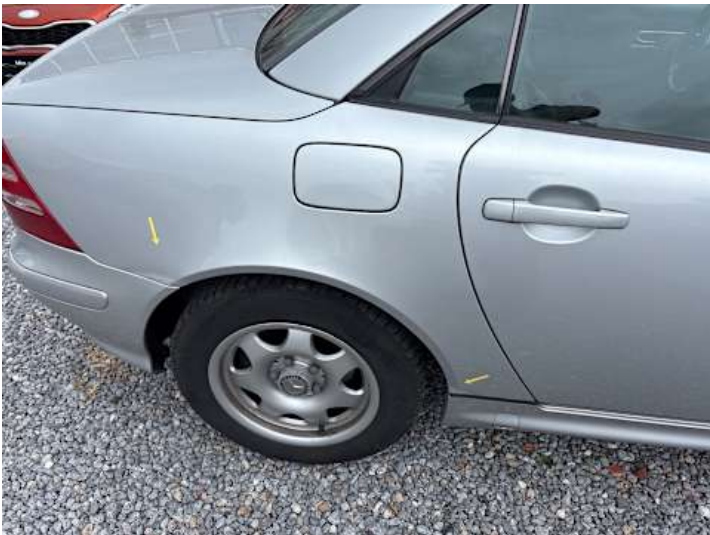
Seitenteil hinten rechts (Lackschaden, Rost)

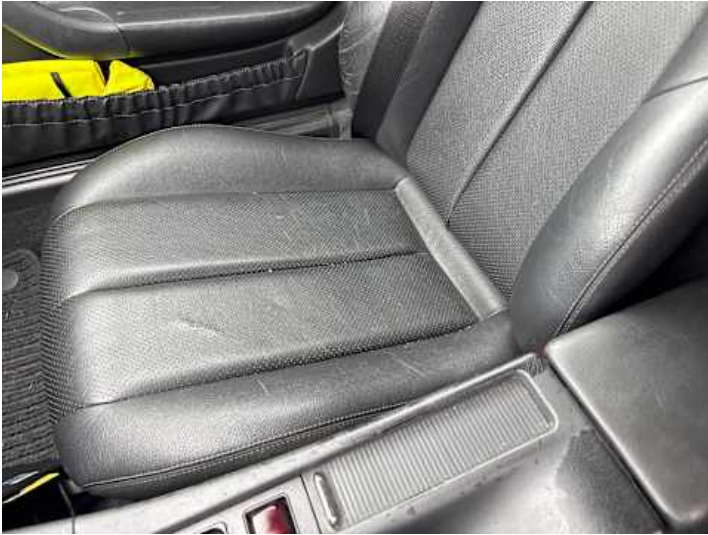
Innenraum (Verschleiß)

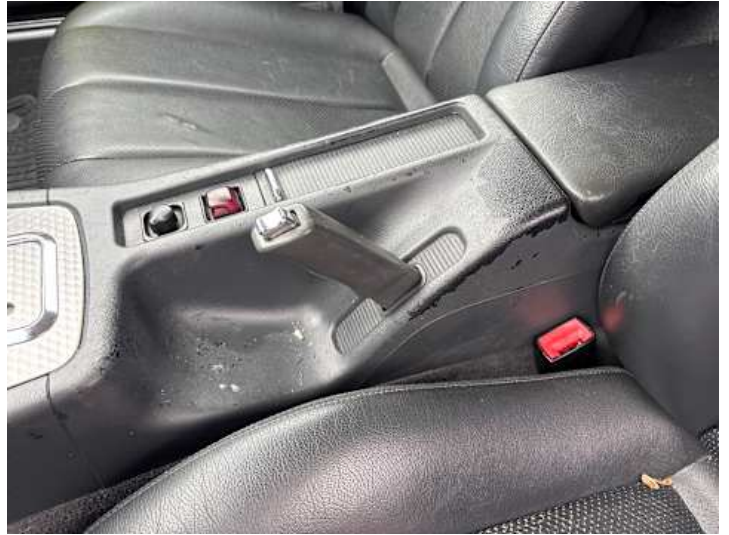
Innenraum (Verschleiß)

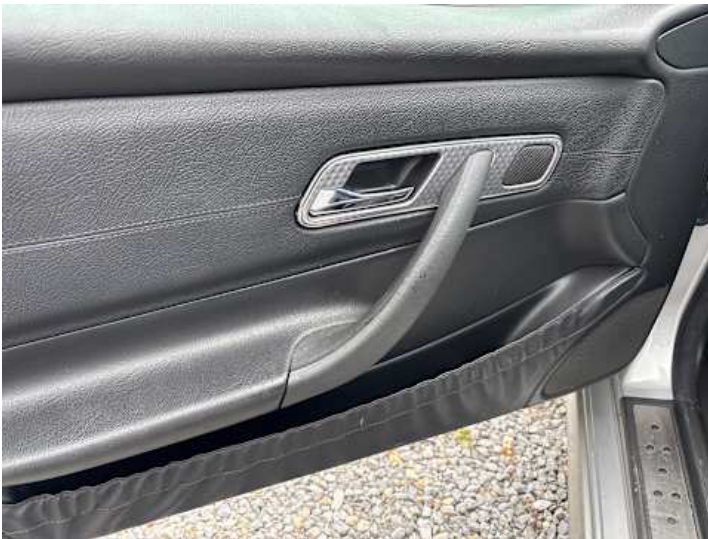
Innenraum (Verschleiß)

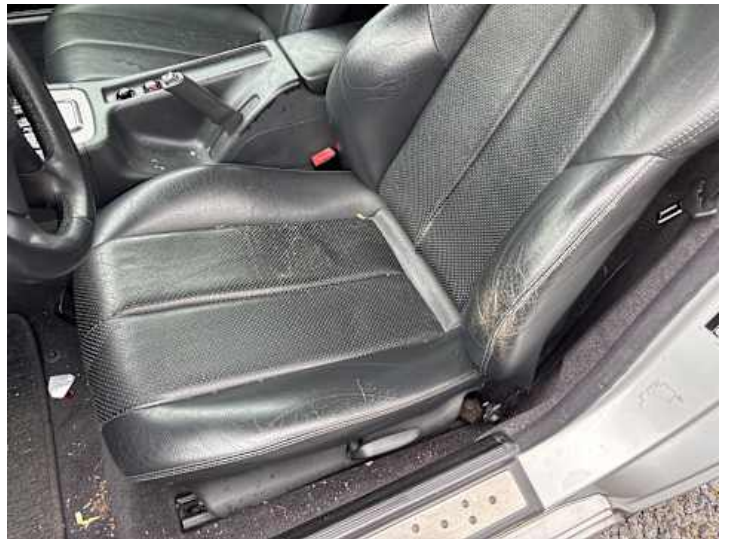
Innenraum (Verschleiß)

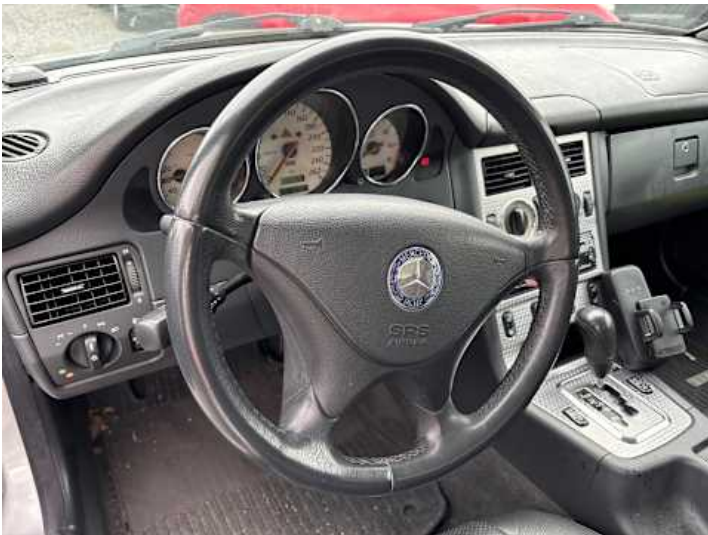
Innenraum (Verschleiß)
