## Audi A4 Avant

EZ 12/2016 | Kombi | Diesel | Automatikgetriebe | 189.415km  
Besteuerung: Differenzbesteuert (§25a UStG)  
Fahrzeugstandort: 87\*\*\*  
Fahrzeug aufgenommen am: 06.08.2026

# Hinweise zum Zustandsbericht

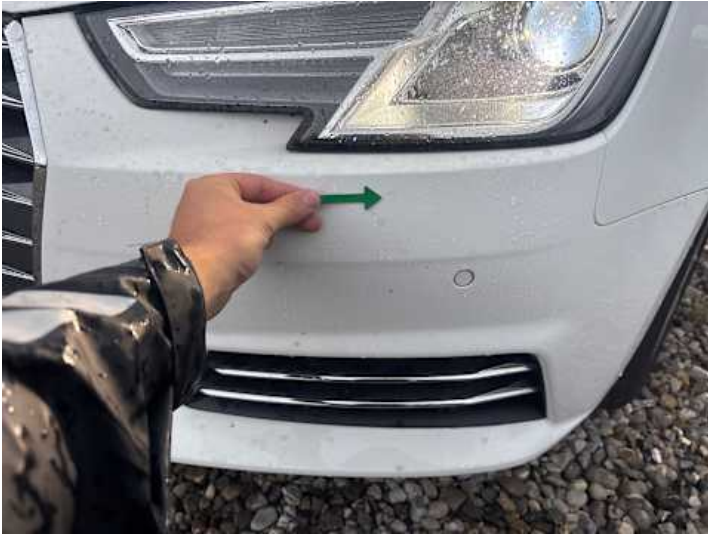
Stoßstange vorne (Lackschaden)

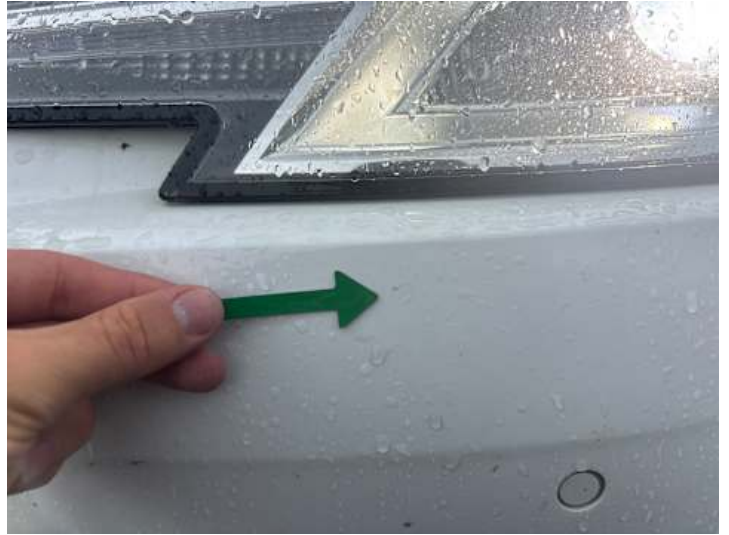
Stoßstange vorne (Lackschaden)

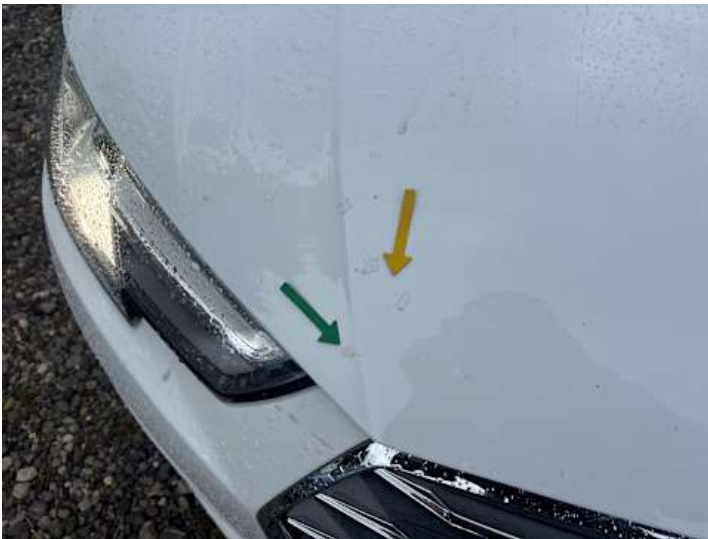
Motorhaube (Lackschaden, Rost, Steinschlag)

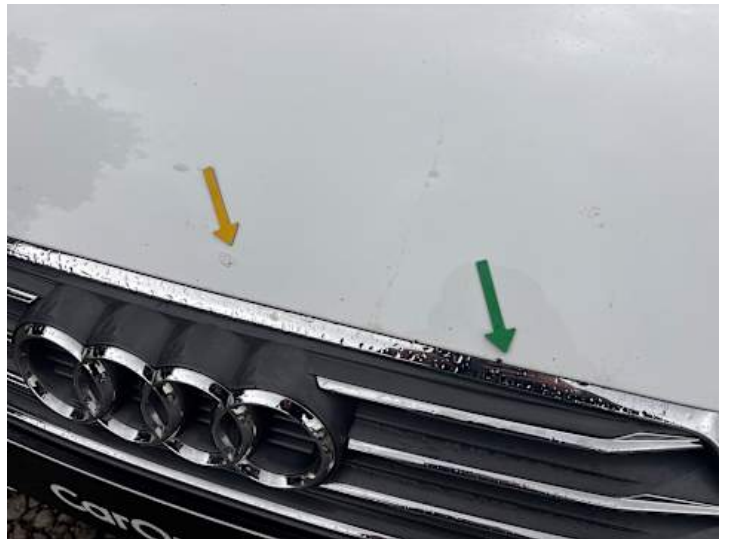
Motorhaube (Lackschaden, Rost, Steinschlag)

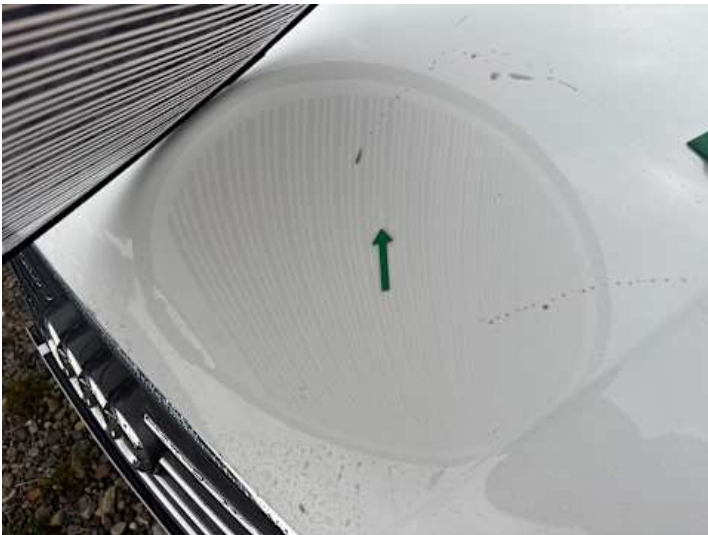
Motorhaube (Kratzer, Delle)

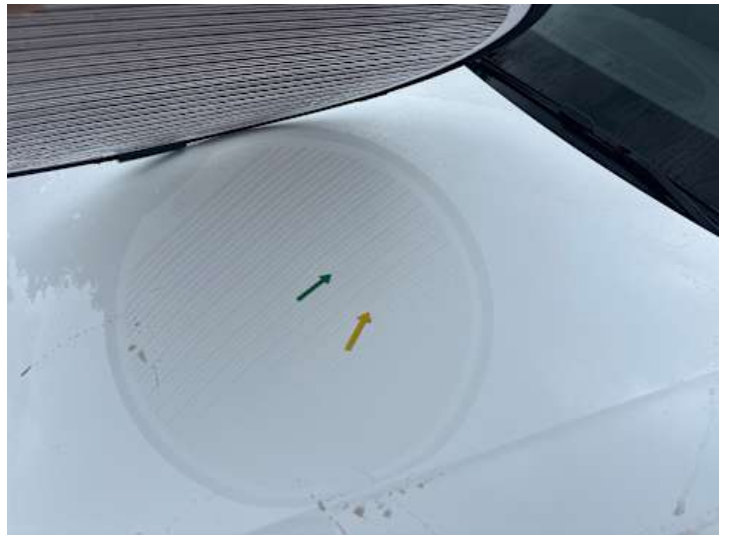
| Fahrzeugteil | Lackschichtdicke (in µm) | Fahrzeugteil | Lackschichtdicke (in µm) |
|---|---|---|---|
| Motorhaube | 410 | Heckklappe | 135 |

Motorhaube (Kratzer, Delle)

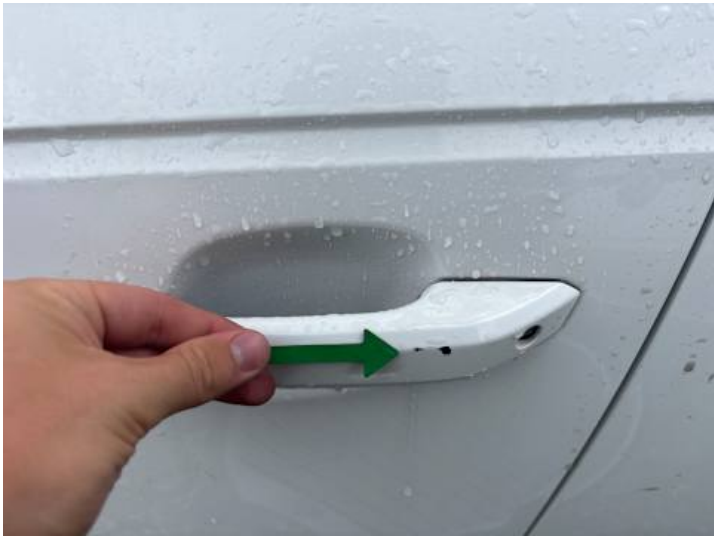
Fahrtür (Lackschaden, Kratzer)

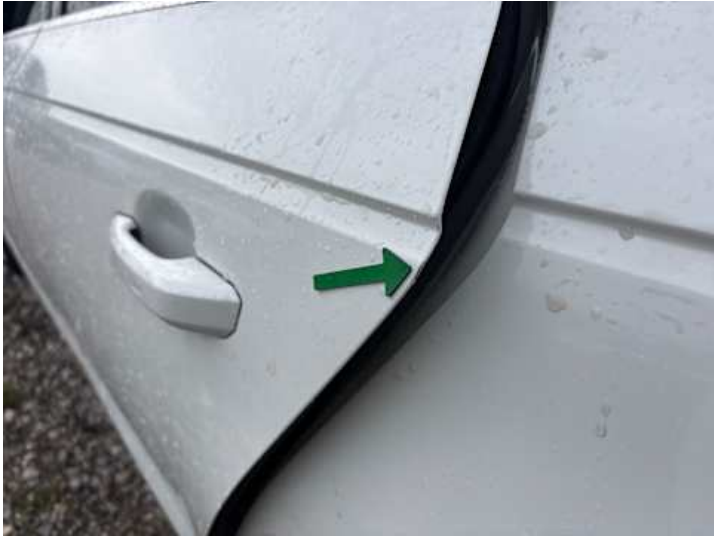
Türe hinten links (Lackschaden)

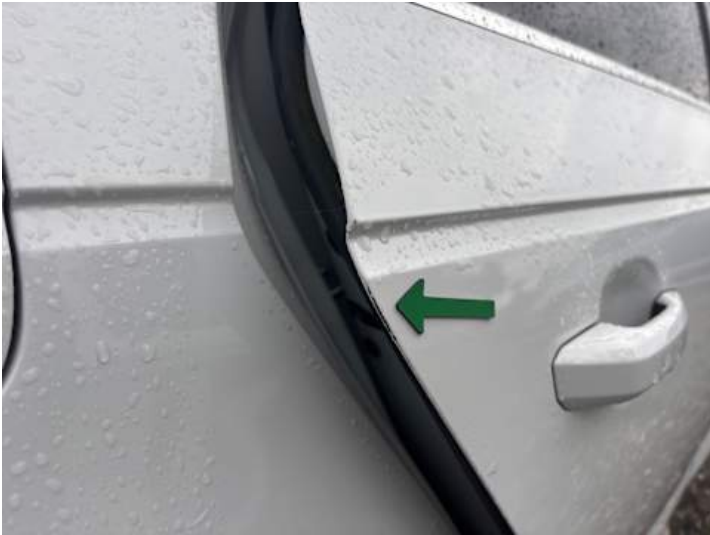
Türe hinten rechts (Kratzer, Lackschaden)

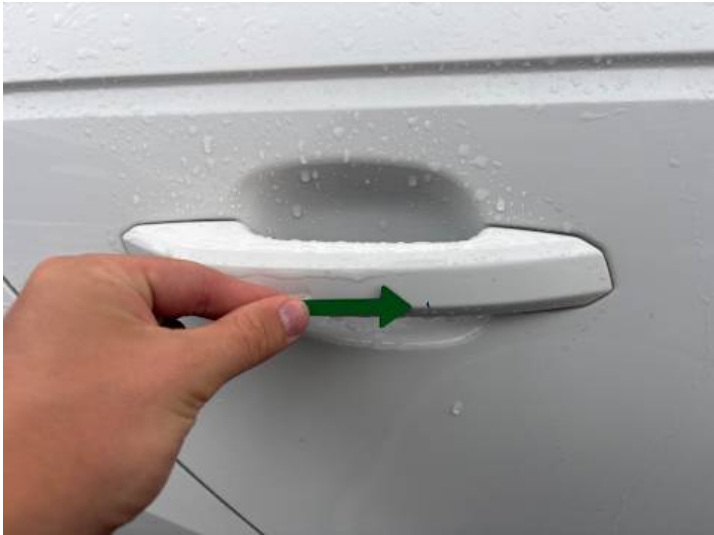
Türe hinten rechts (Kratzer, Lackschaden)

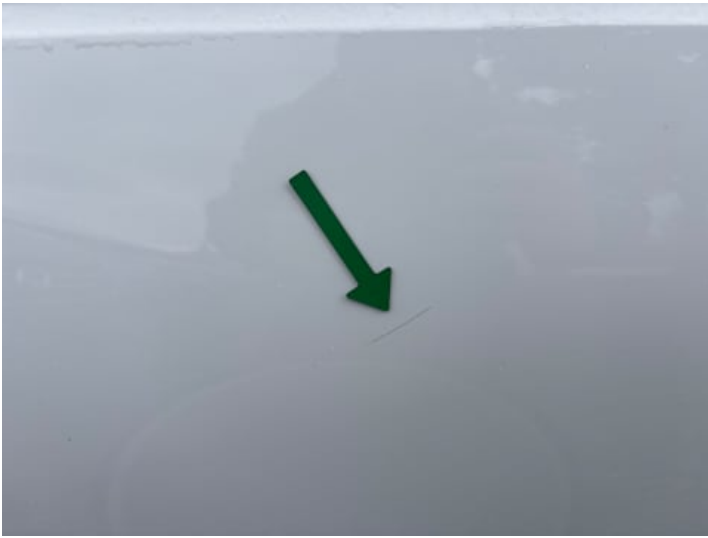
Türe hinten rechts (Kratzer, Lackschaden)

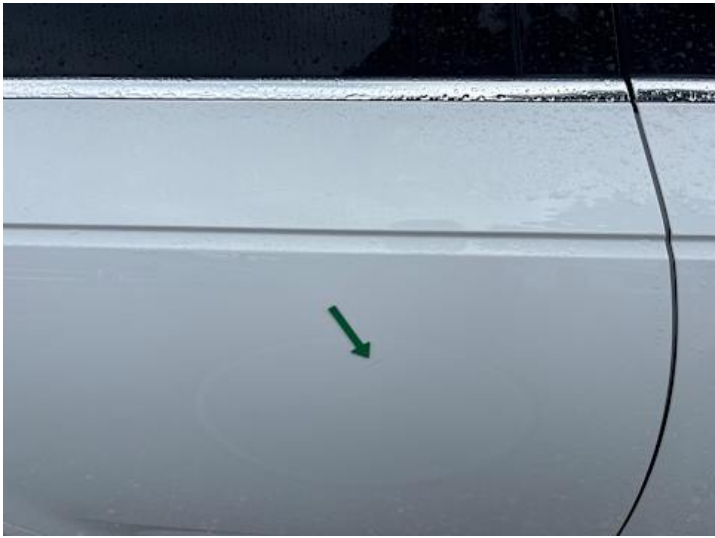
Türe hinten rechts (Kratzer, Lackschaden)

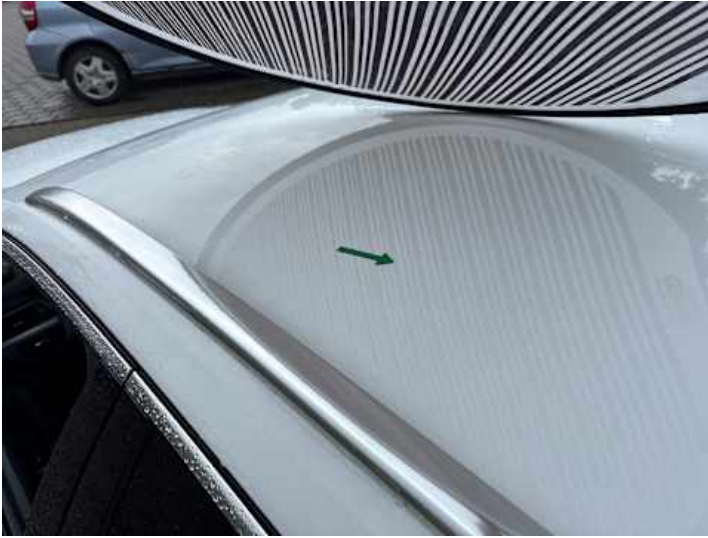
Dach (Delle)

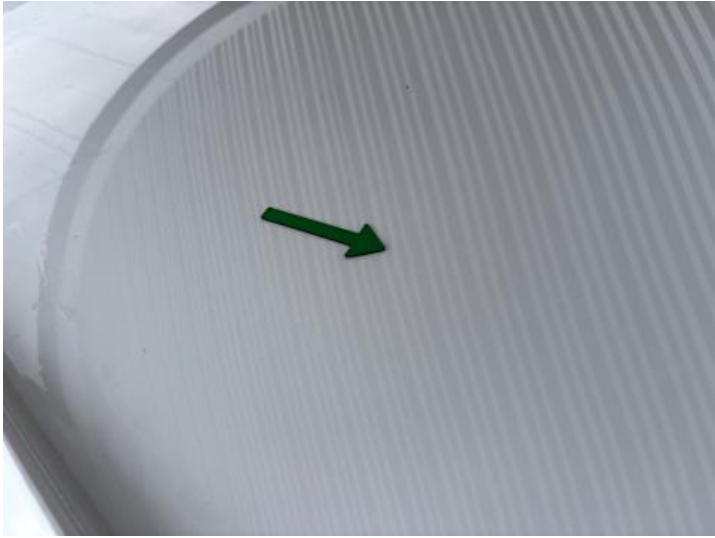
Dach (Delle)

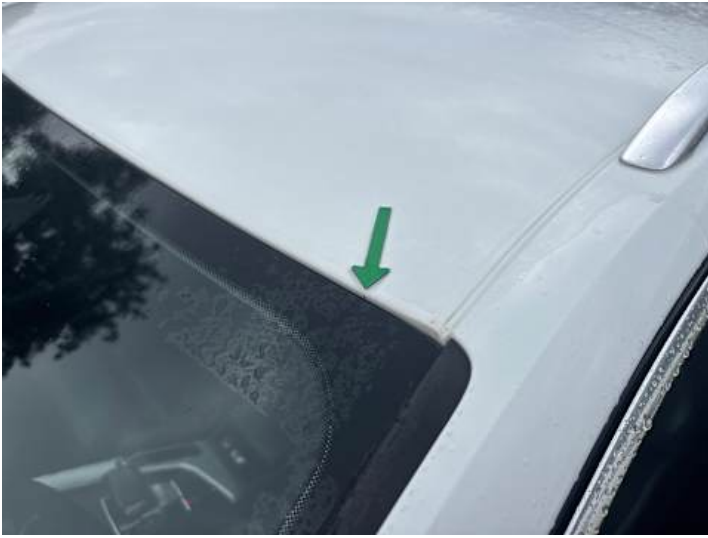
Dach (Steinschlag, Rost)

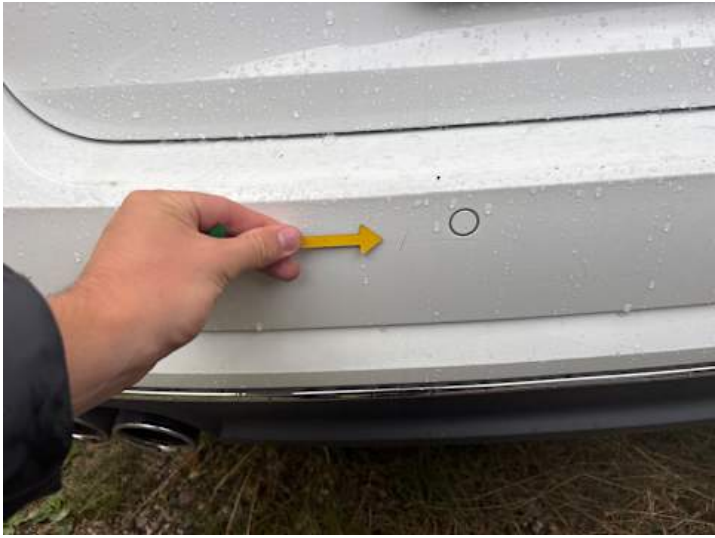
Stoßstange hinten (Kratzer, Lackschaden)

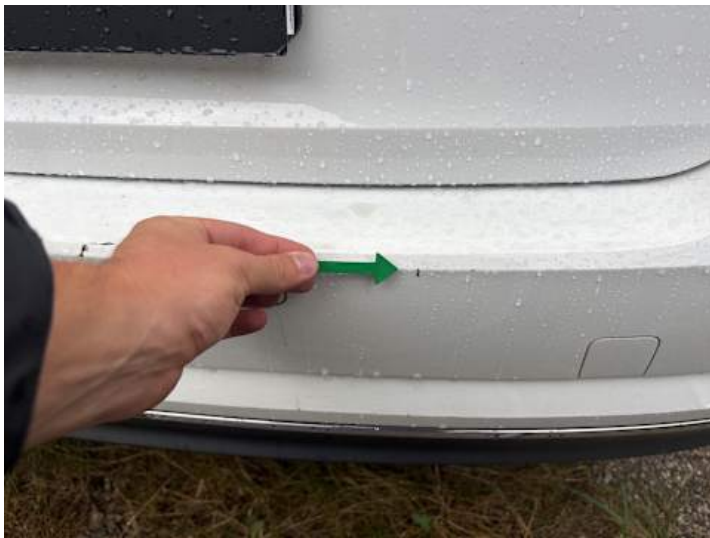
Stoßstange hinten (Kratzer, Lackschaden)

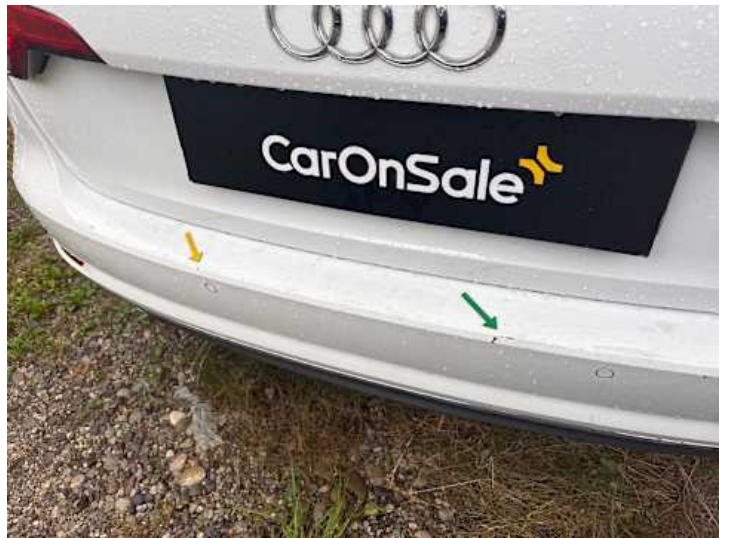
Stoßstange hinten (Kratzer, Lackschaden)

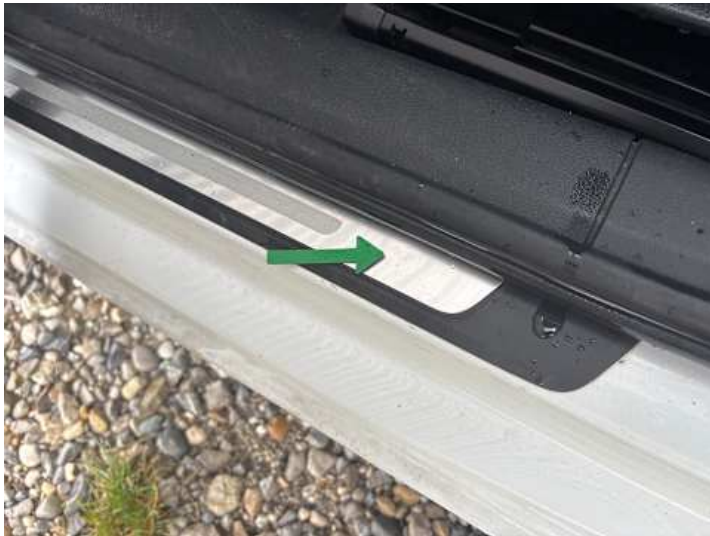
Schweller links (Lackschaden, Delle)

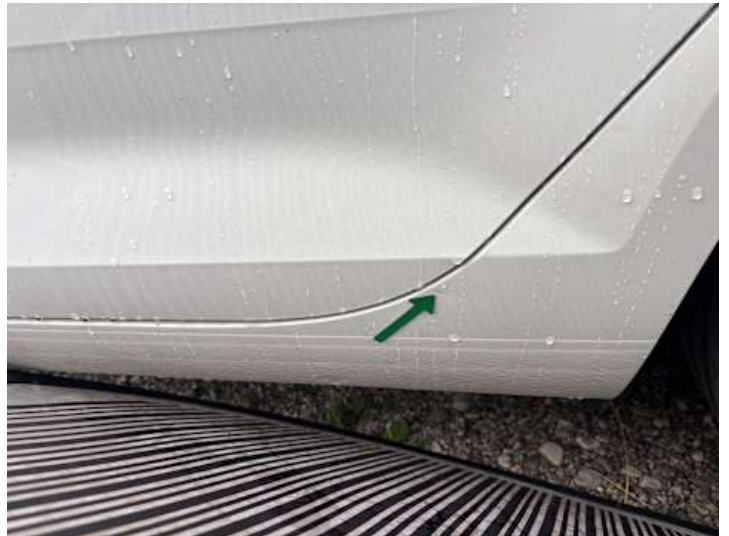
Schweller links (Lackschaden, Delle)

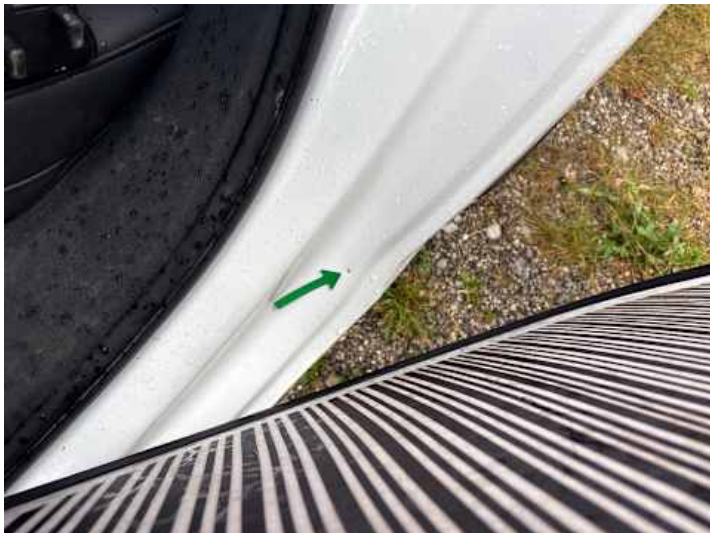
Schweller links (Lackschaden, Delle)

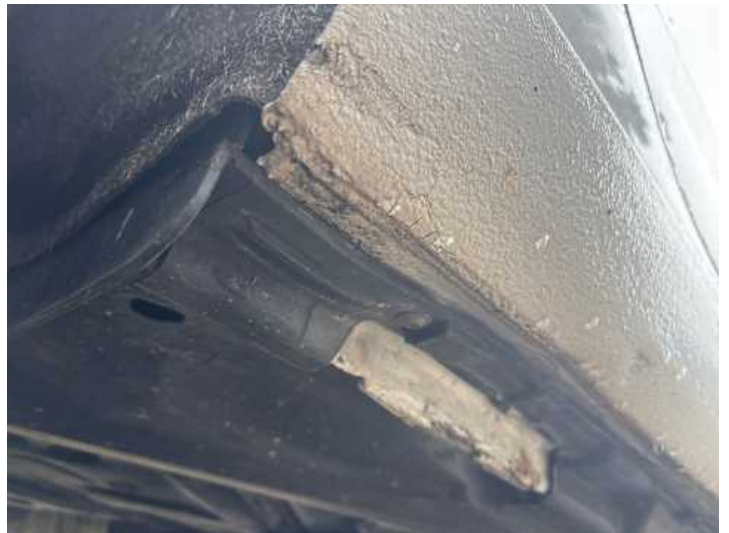
Schweller rechts (Lackschaden, Riss/Bruch)

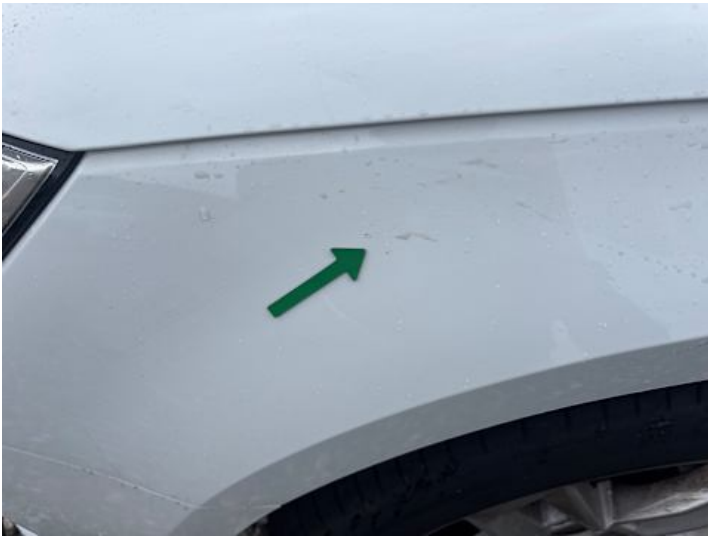
Kotflügel vorne links (Lackschaden)

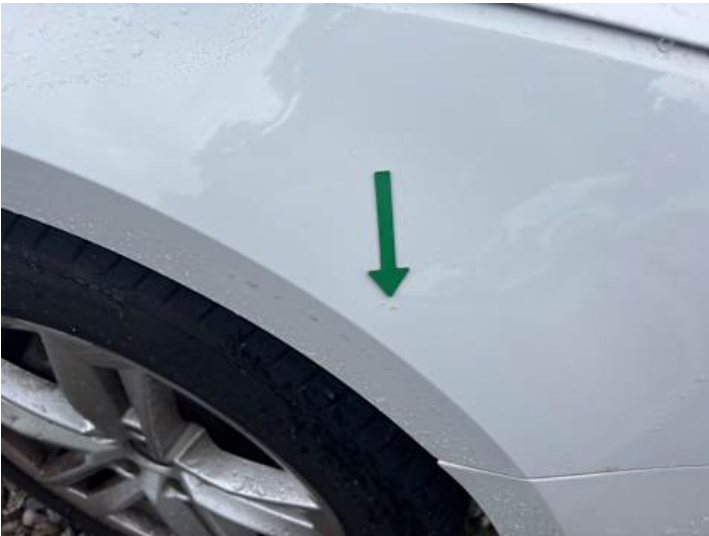
Kotflügel vorne rechts (Lackschaden, Unsachgemäß instand gesetzt)

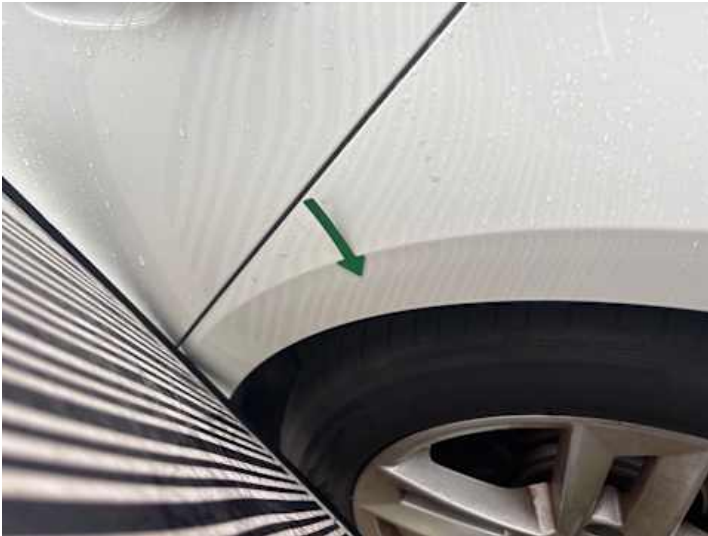
Seitenteil hinten links (Verformung)

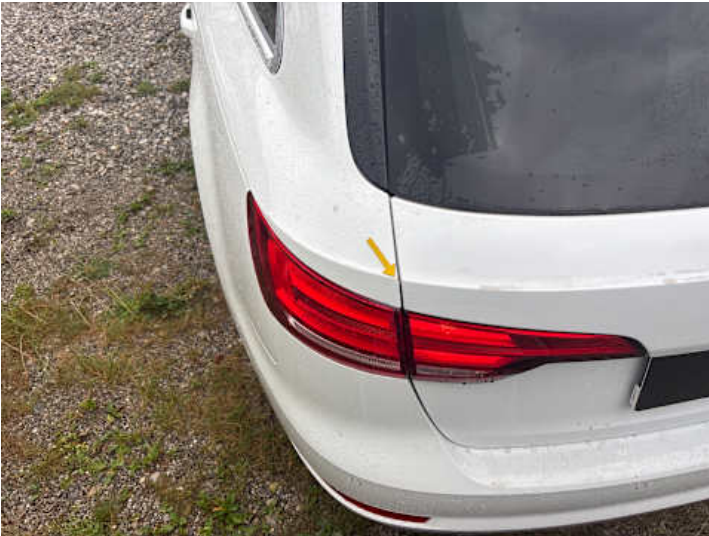
Seitenteil hinten links (Lackschaden, Rost)

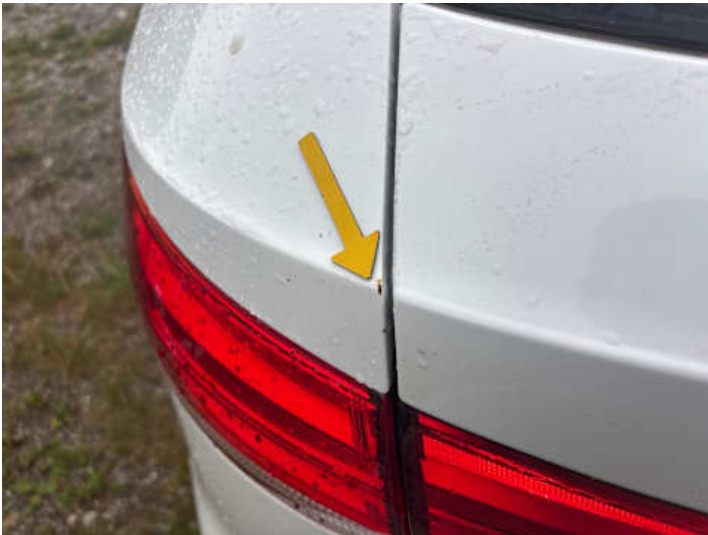
Seitenteil hinten links (Lackschaden, Rost)

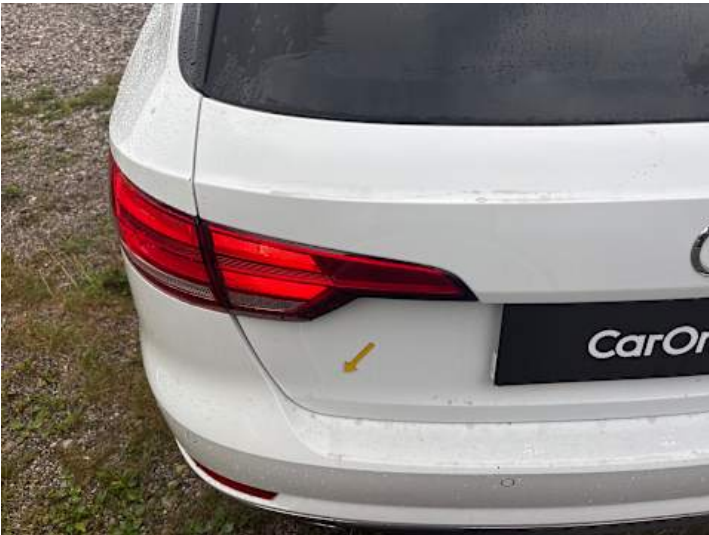
Heckklappe (Kratzer)

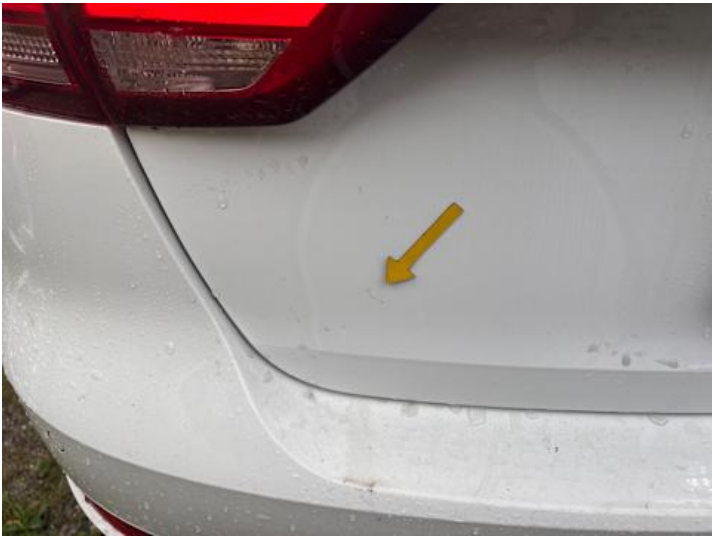
Heckklappe (Kratzer)

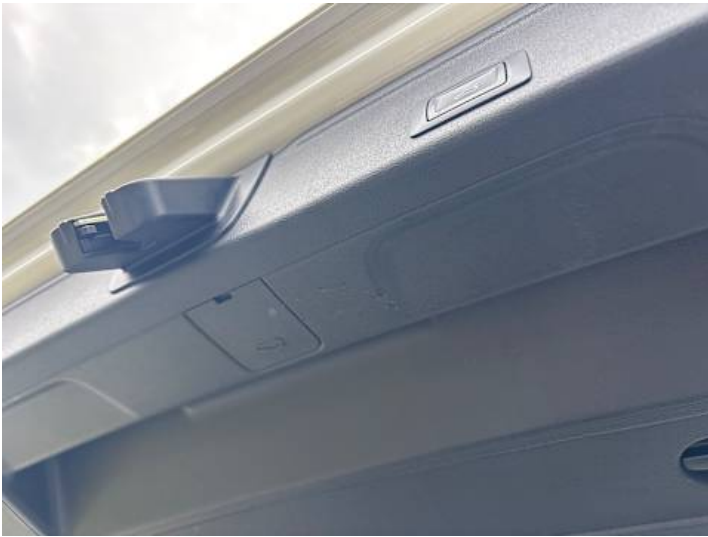
Innenraum (Verschmutzung, Kratzer)

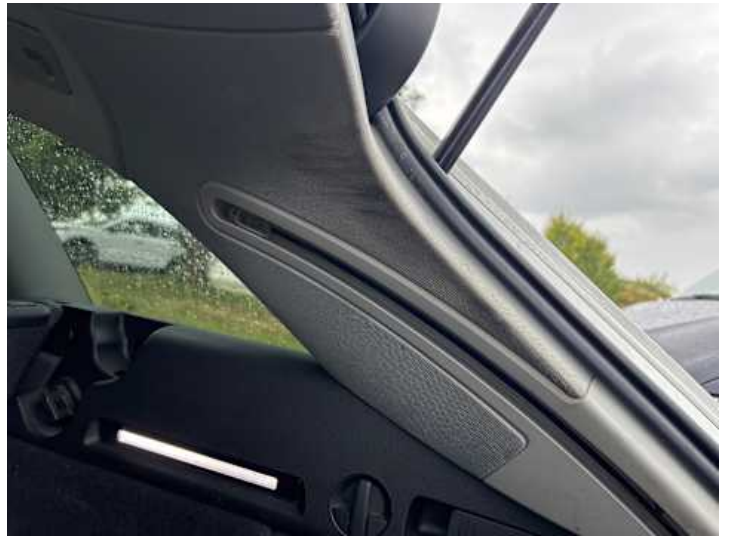
Innenraum (Verschmutzung, Kratzer)

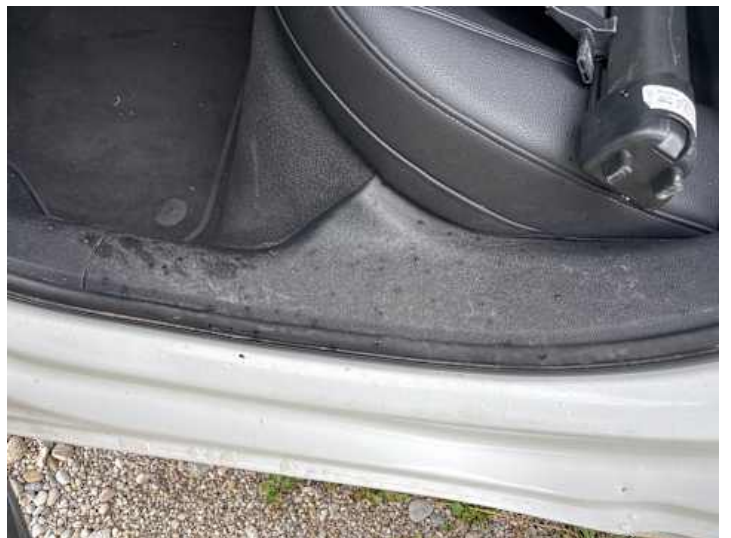
Innenraum (Verschmutzung, Kratzer)

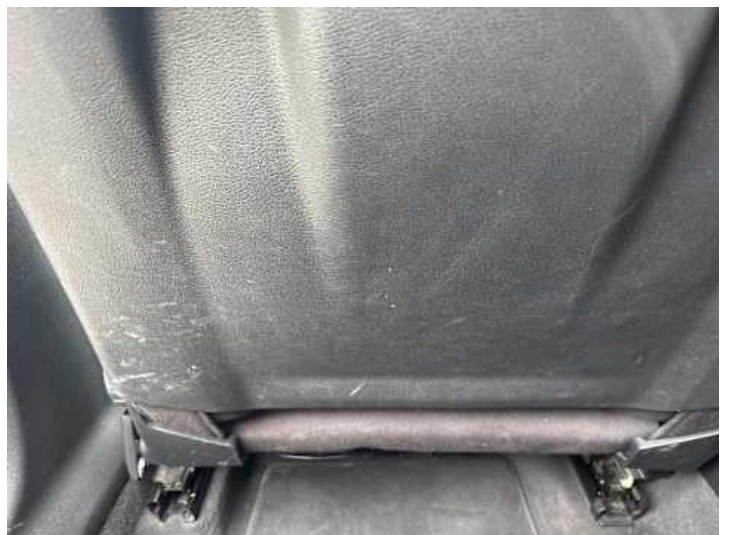
Innenraum (Verschmutzung, Kratzer)

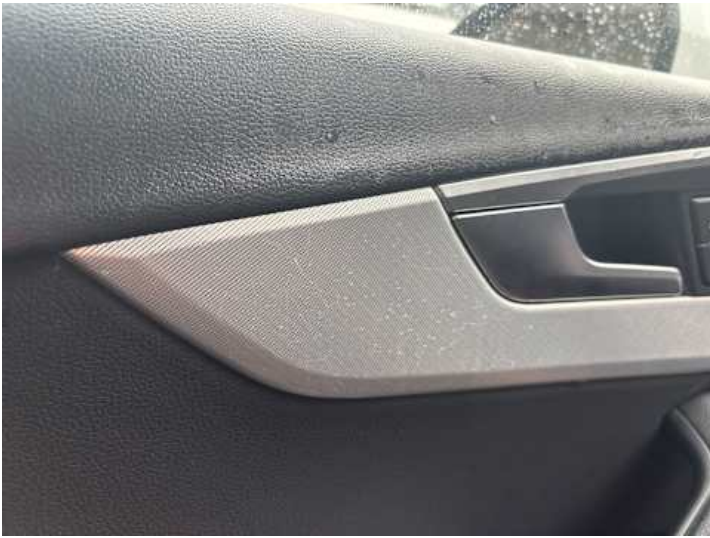
Innenraum (Kratzer, Verschleiß)

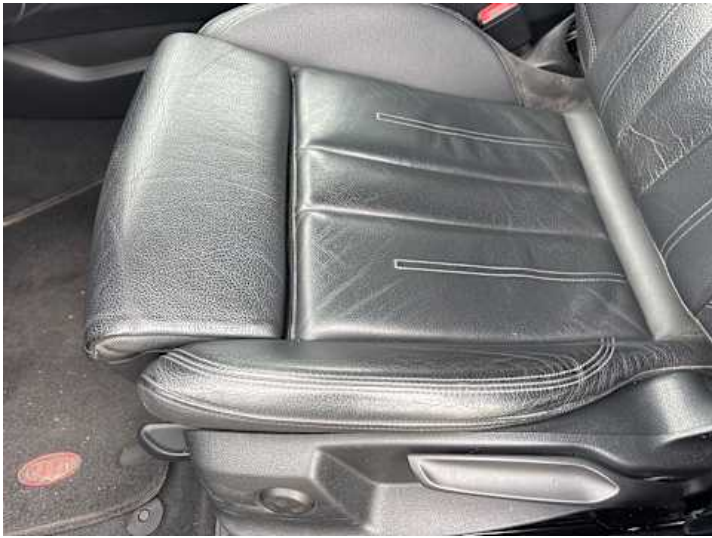
Innenraum (Verschleiß)

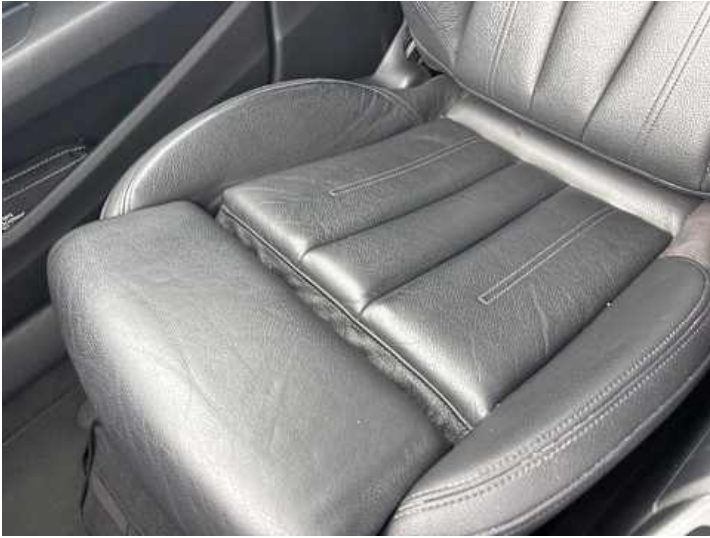
Innenraum (Verschleiß)

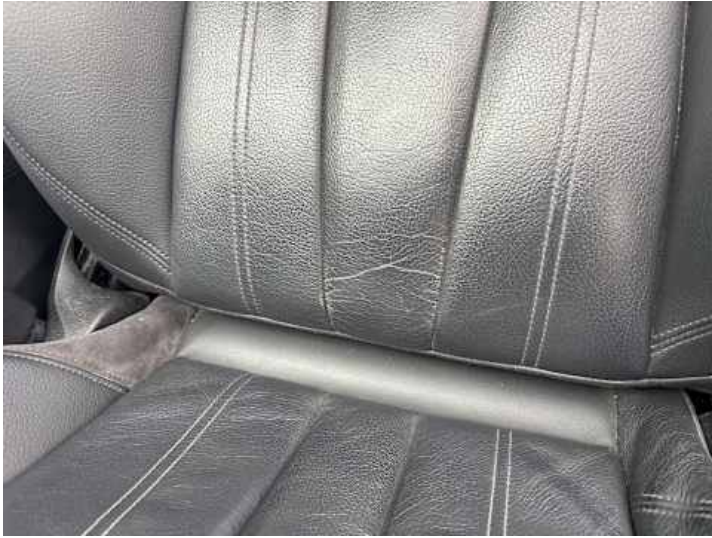
Innenraum (Kratzer, Verschleiß)

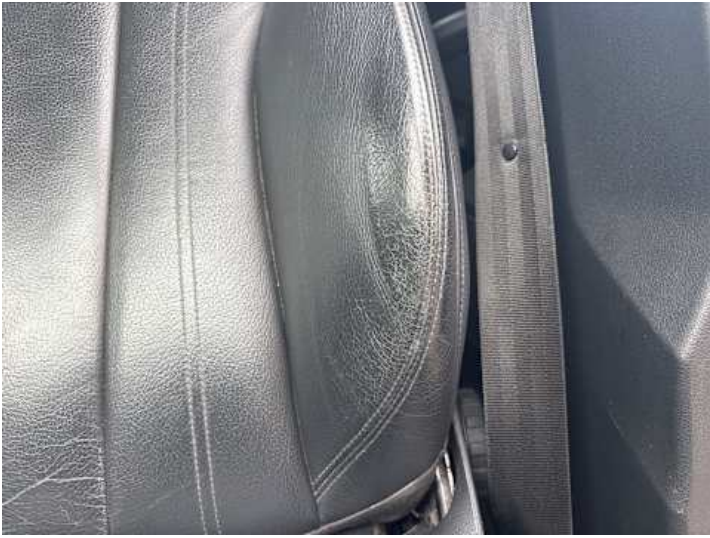
Innenraum (Kratzer, Verschleiß)

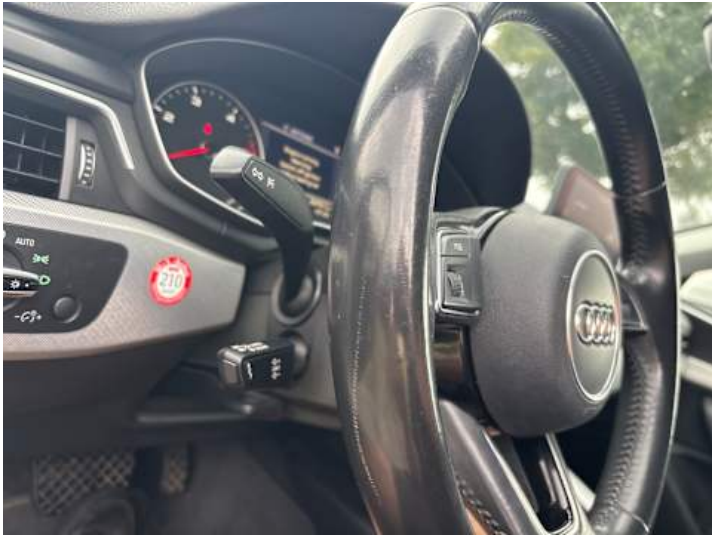
Innenraum (Kratzer, Verschleiß)

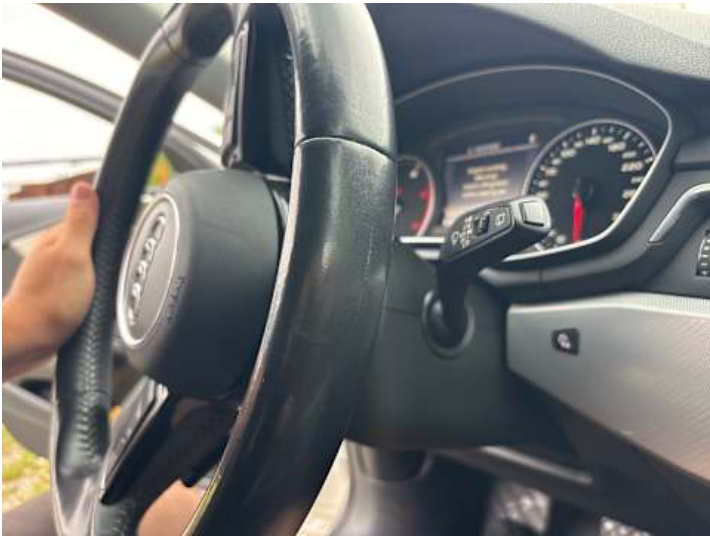
Innenraum (Kratzer, Verschleiß)

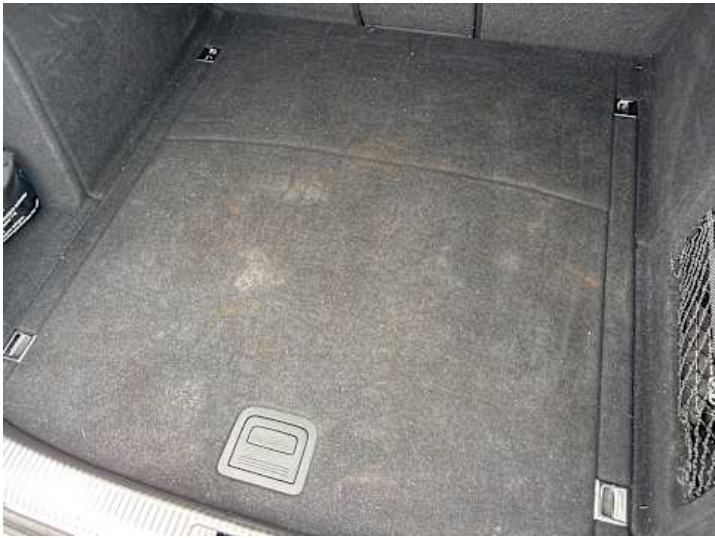
Innenraum (Verschmutzung)
