## Gebrauchtfahrzeugbewertung

| Fahrzeugdaten | Hersteller<br>Opel | | Typ<br>Astra K Sports Tourer Elegan.. | | | Modell<br>1.2 Turbo EU6d, Elegance, (Facelift.. | | | |

## Schadensbilder

Hersteller / Typ: Opel Astra K Sports Tourer Elegance Start/Stop

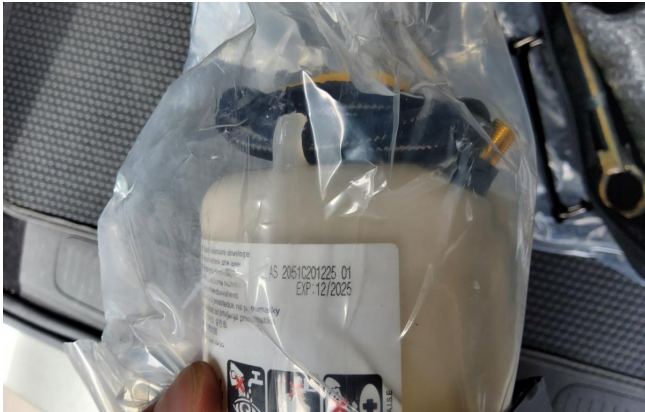
Inspektion - Tire-Fit

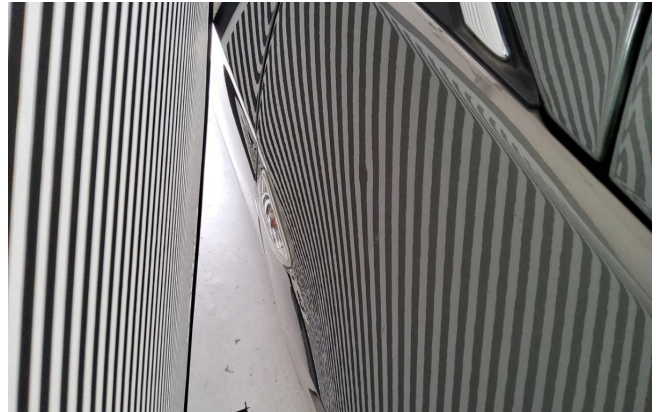
Kotflügel vorne rechts - Delle entfernen

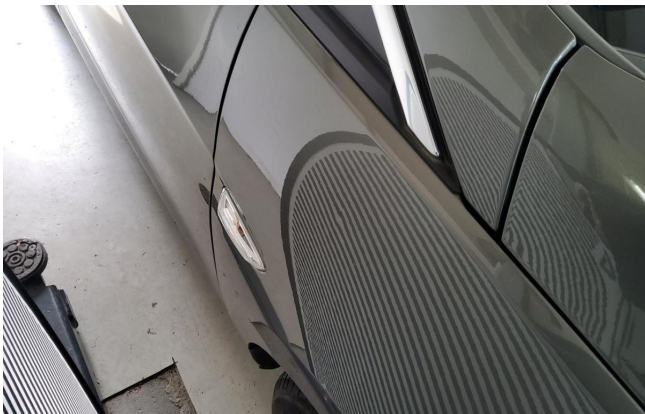
Kotflügel vorne rechts - Delle entfernen

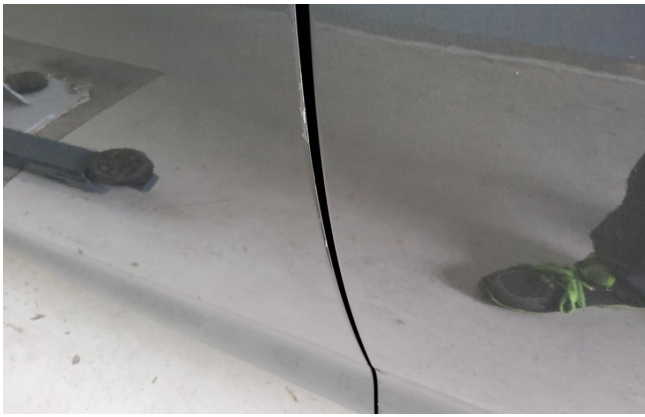
Tür vorne links - auslegen & polieren

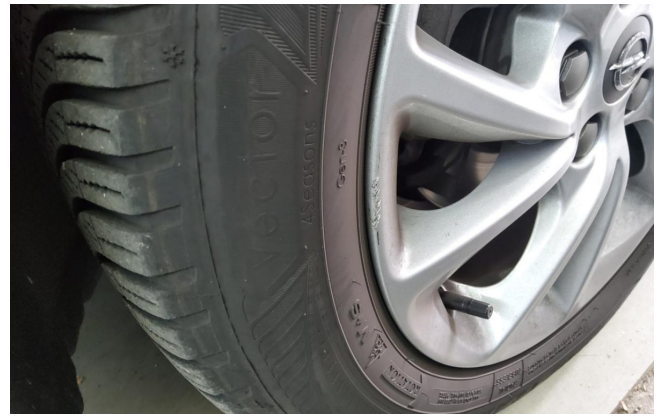
Felge (Ganzjahres-Radsatz) - Vorderachse links - SmartRepair

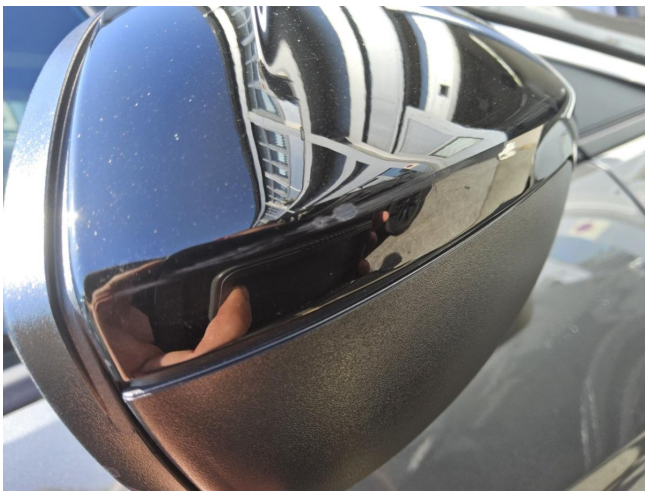
Außenspiegelgehäuse rechts - auslegen & polieren
