## Peugeot 206 CC Platinum

EZ 03/2003 | Roadster/Cabrio | Benzin | Schaltgetriebe | 127.261km  
Besteuerung: Differenzbesteuert (§25a UStG)  
Fahrzeugstandort: 58\*\*\*  
Fahrzeug aufgenommen am: 21.08.2026

# Hinweise zum Zustandsbericht

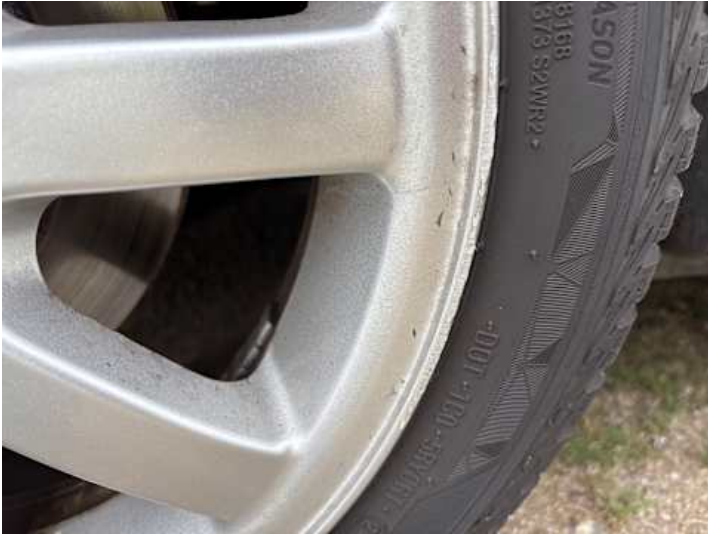
Rad (Kerben, Kratzer)

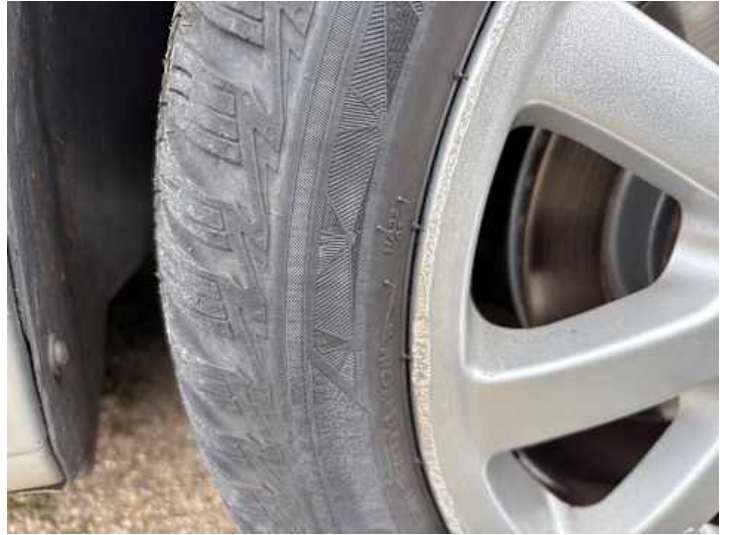
Rad (Kerben, Kratzer)

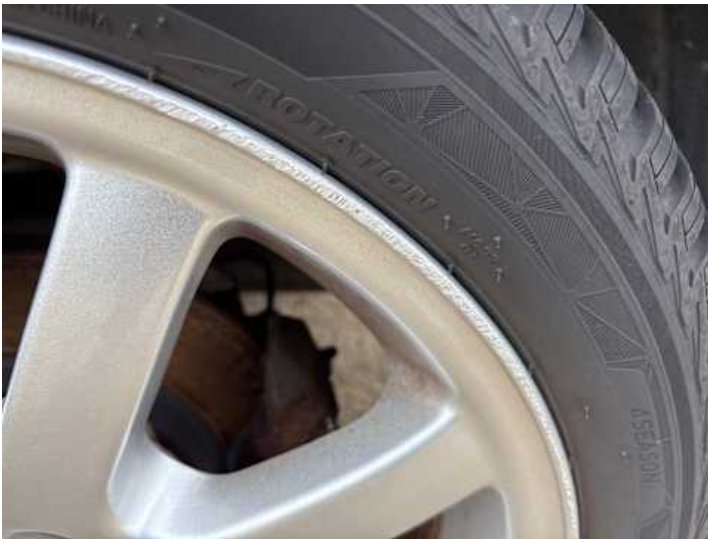
Rad (Kerben, Kratzer)

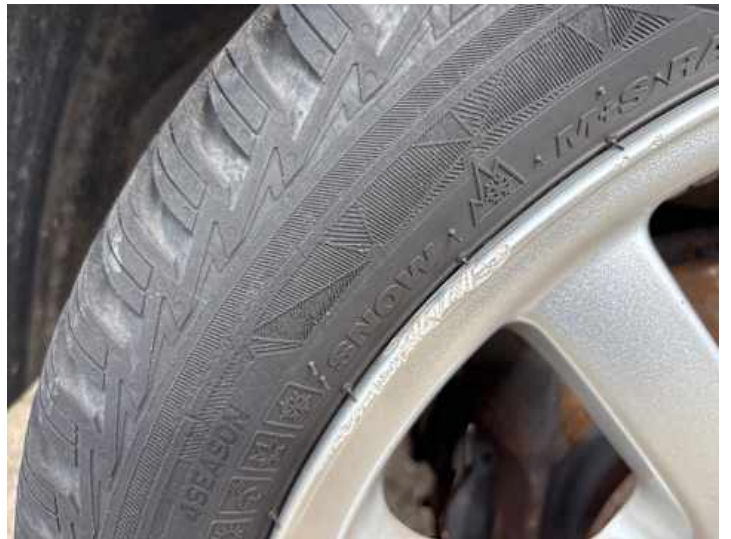
Rad (Kerben, Kratzer)

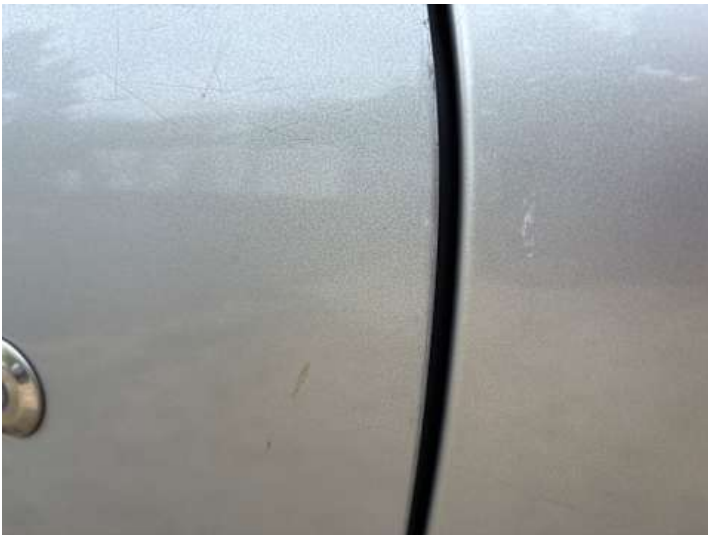
Fahrertür (Kratzer)

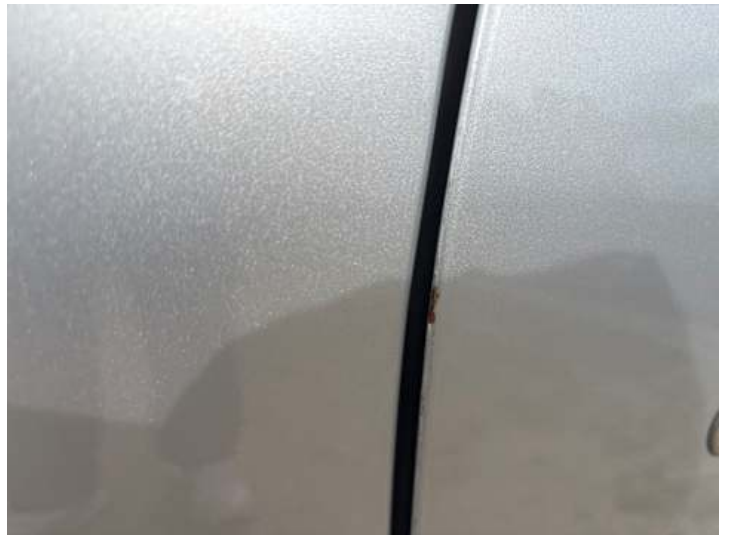
Beifahrertür (Kratzer, Unsachgemäß instand gesetzt, Rost)

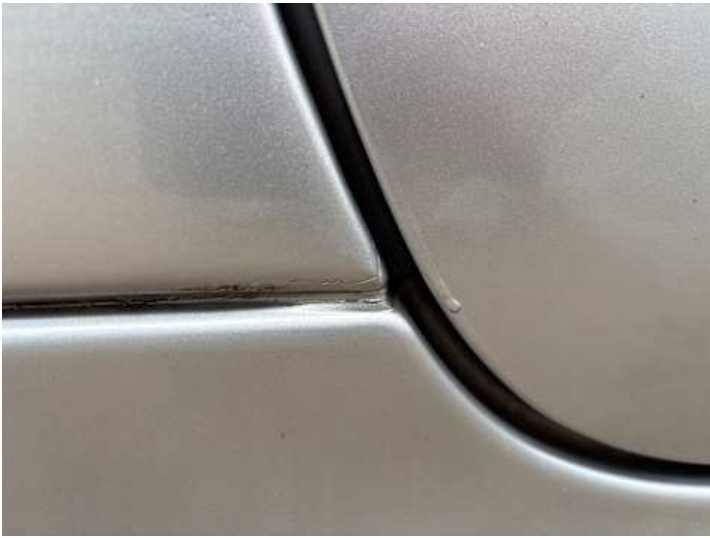
Beifahrertür (Kratzer, Unsachgemäß instand gesetzt, Rost)

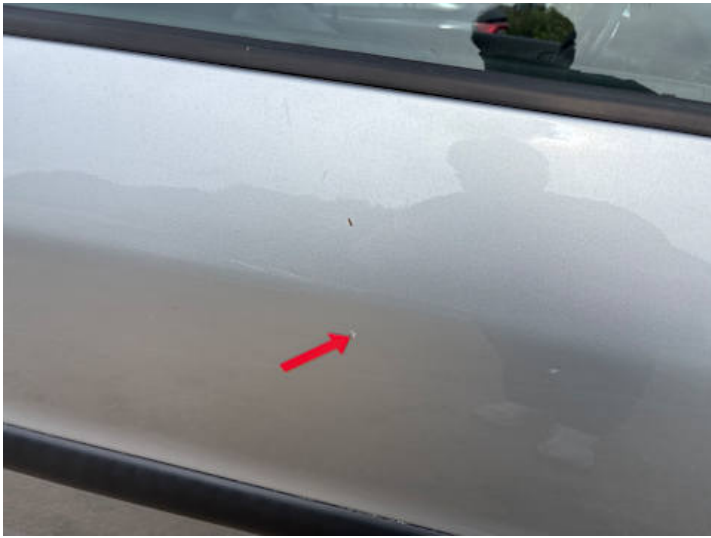
Beifahrertür (Kratzer, Unsachgemäß instand gesetzt, Rost)

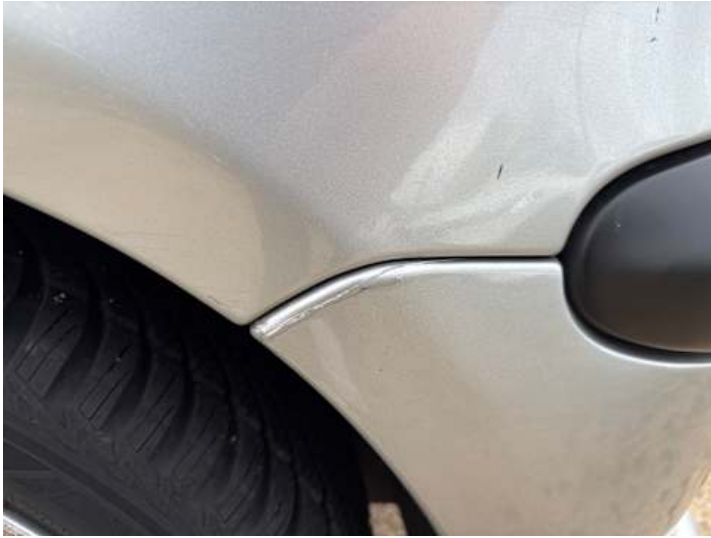
Stoßstange hinten (Kratzer, Lackschaden, Verformung)

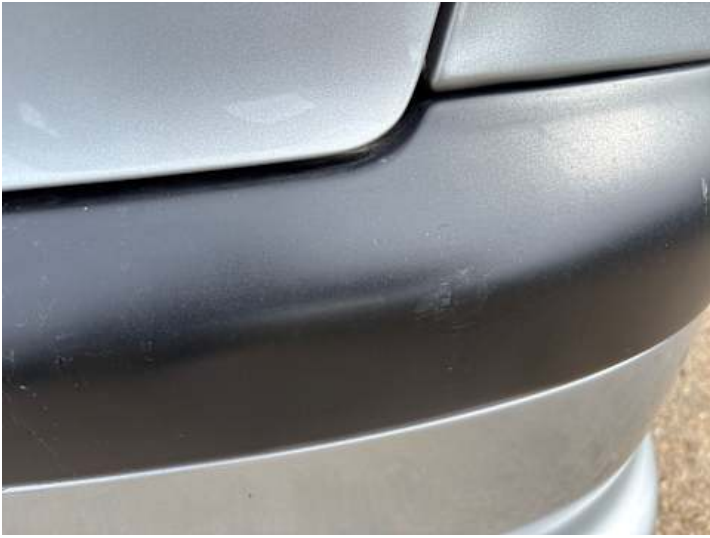
Stoßstange hinten (Kratzer, Lackschaden, Verformung)

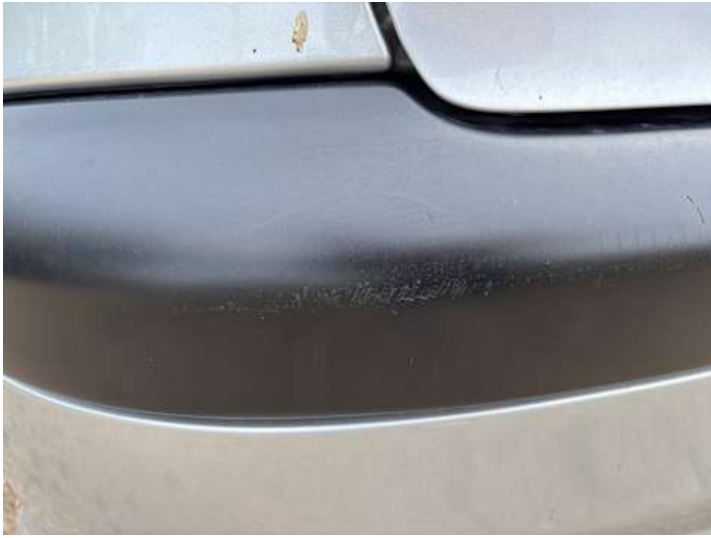
Stoßstange hinten (Kratzer, Lackschaden, Verformung)

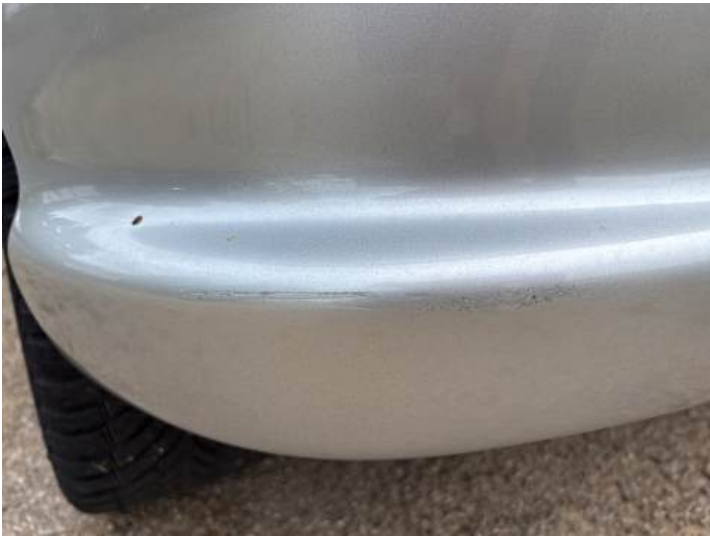
Stoßstange hinten (Kratzer, Lackschaden, Verformung)

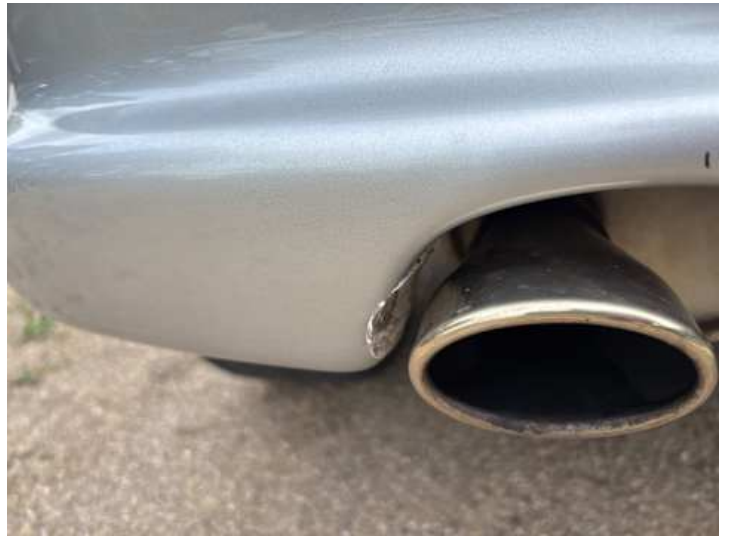
Stoßstange hinten (Kratzer, Lackschaden, Verformung)

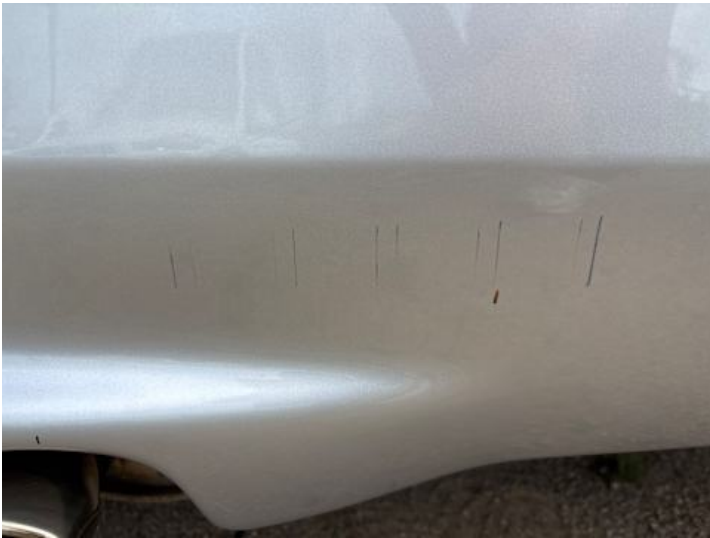
Stoßstange hinten (Kratzer, Lackschaden, Verformung)

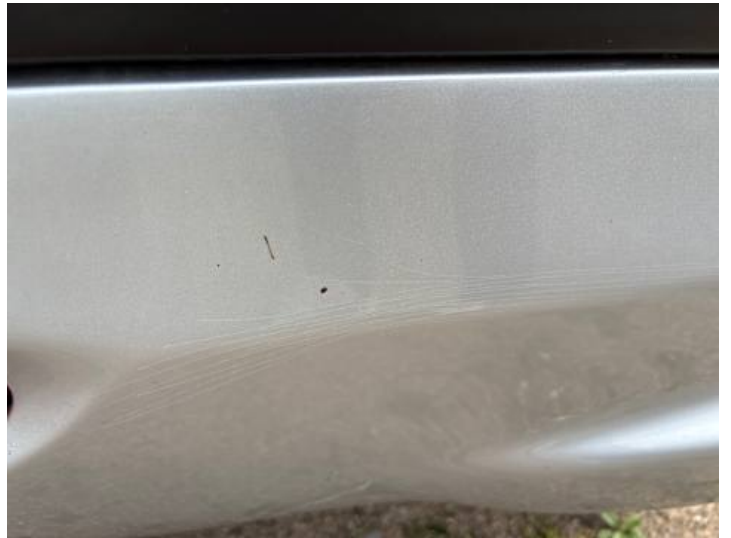
Stoßstange hinten (Kratzer, Lackschaden, Verformung)

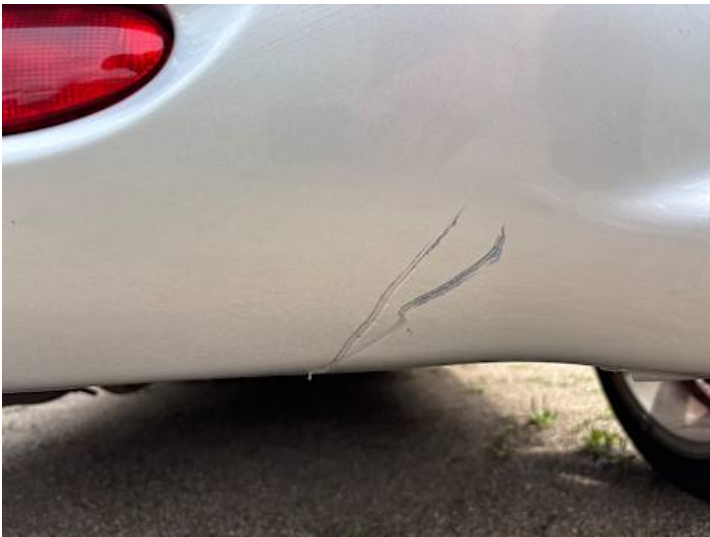
Stoßstange hinten (Kratzer, Lackschaden, Verformung)

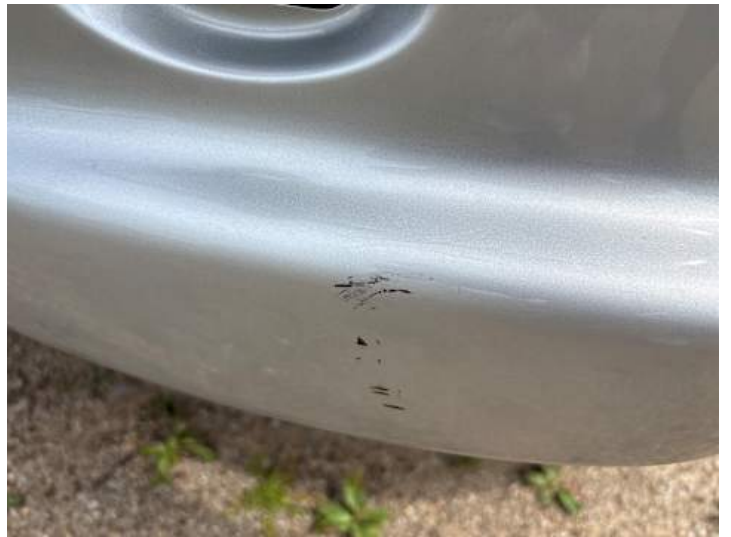
Stoßstange hinten (Kratzer, Lackschaden, Verformung)

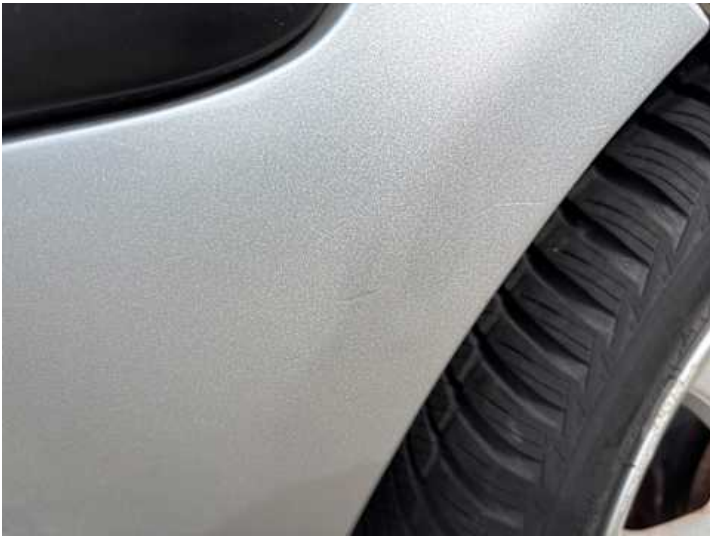
Stoßstange hinten (Kratzer, Lackschaden, Verformung)

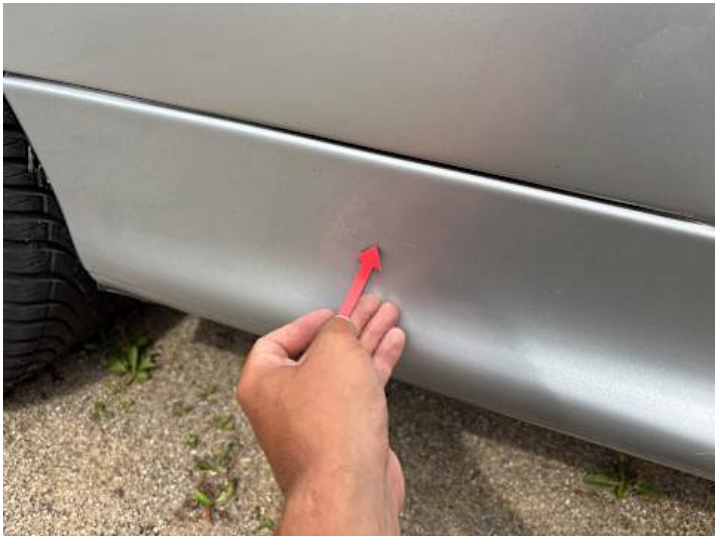
Schweller rechts (Kratzer)

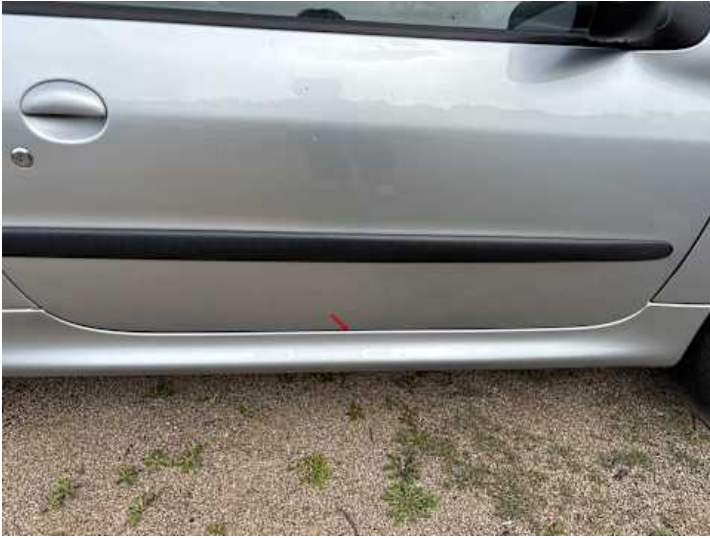
Schweller rechts (Kratzer)

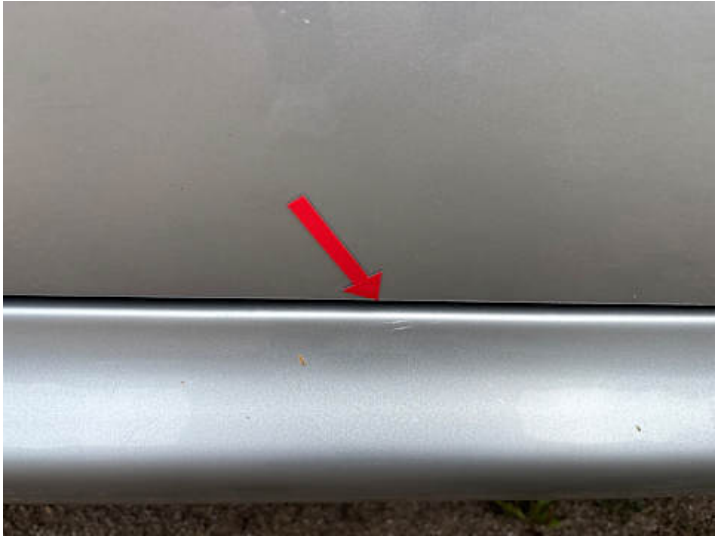
Schweller rechts (Kratzer)

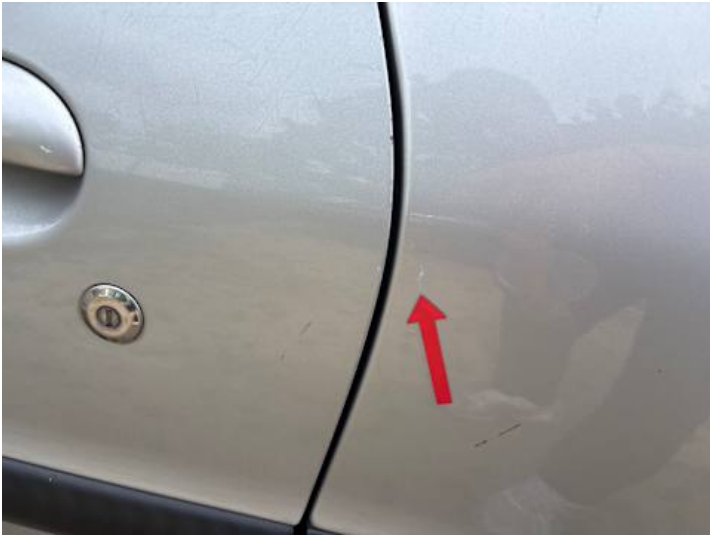
Seitenteil hinten links (Delle, Kratzer)

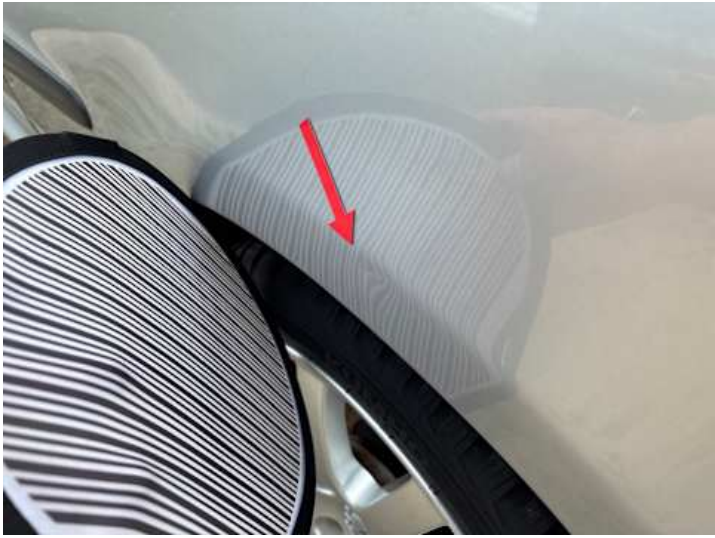
Seitenteil hinten links (Delle, Kratzer)

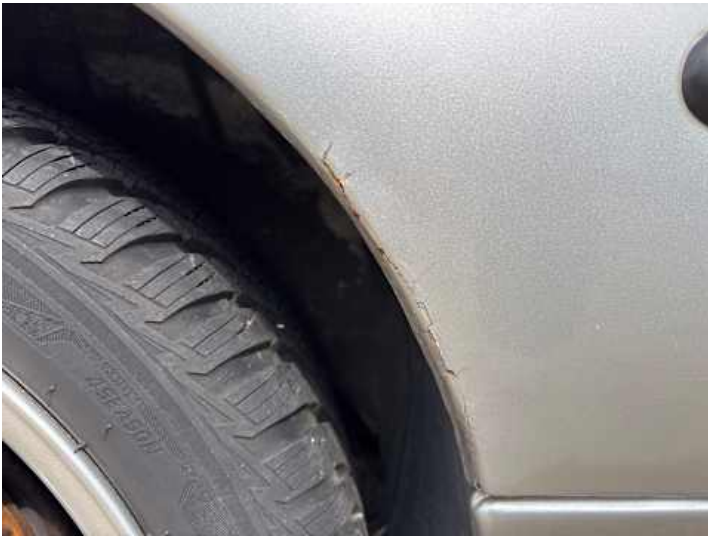
| Fahrzeugteil | Lackschichtdicke (in µm) | Fahrzeugteil | Lackschichtdicke (in µm) |
|---|---|---|---|
| Seitenteil hinten links | 150 | Seitenteil hinten rechts | 990 |

Seitenteil hinten rechts (Unsachgemäß instand gesetzt, Rost, Lackschaden)

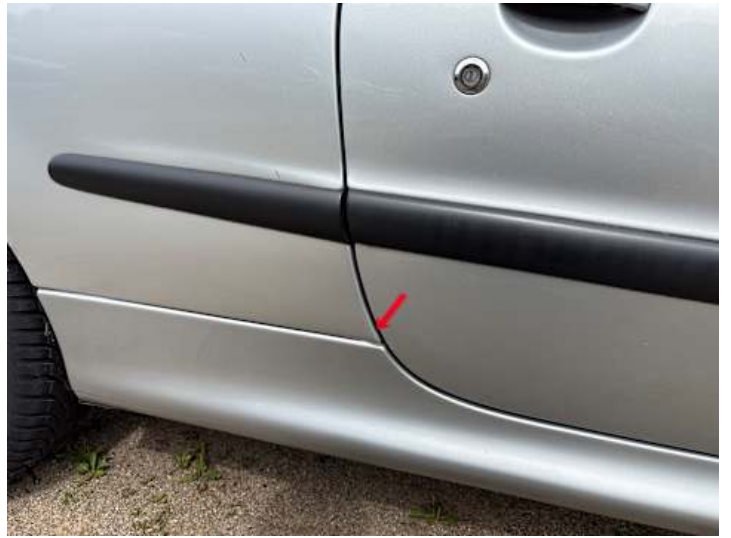
Seitenteil hinten rechts (Unsachgemäß instand gesetzt, Rost, Lackschaden)

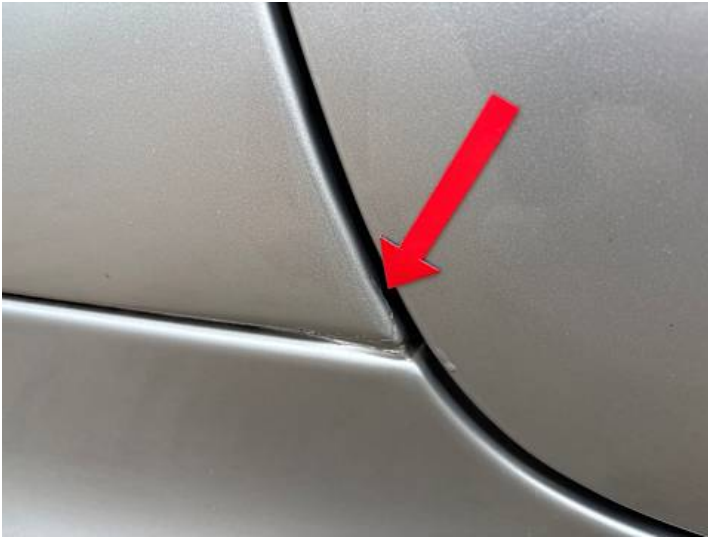
Seitenteil hinten rechts (Unsachgemäß instand gesetzt, Rost, Lackschaden)

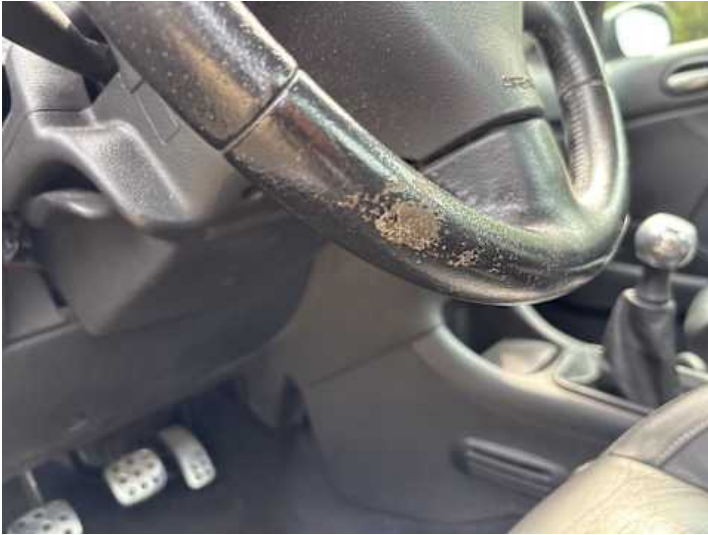
Innenraum (Diverse Schäden, Verschleiß)

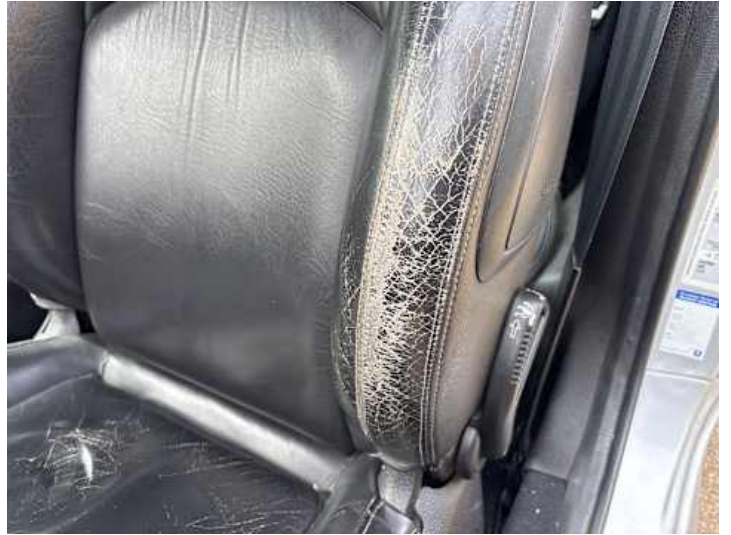
Innenraum (Diverse Schäden, Verschleiß)

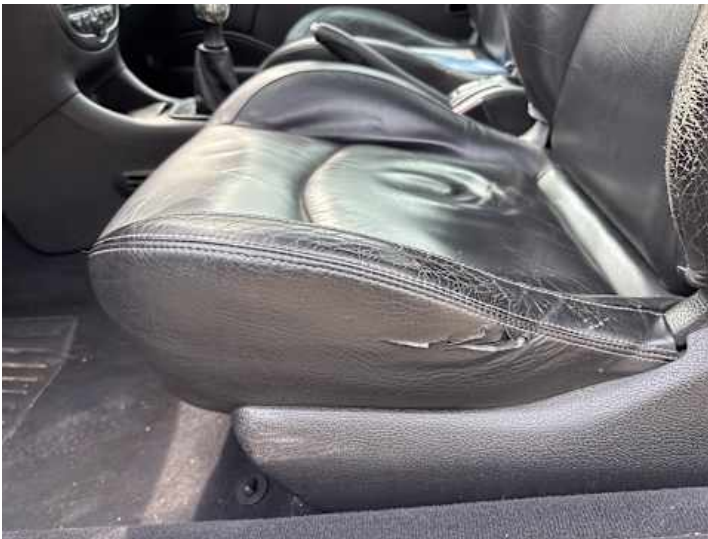
Innenraum (Diverse Schäden, Verschleiß)
