## Ford Transit FT 260 K LKW

EZ 04/2011 | Kastenwagen | Diesel | Schaltgetriebe | 139.540km  
 Besteuerung: Differenzbesteuert (§25a UStG)  
 Fahrzeugstandort: 27\*\*\*  
 Fahrzeug aufgenommen am: 27.08.2026

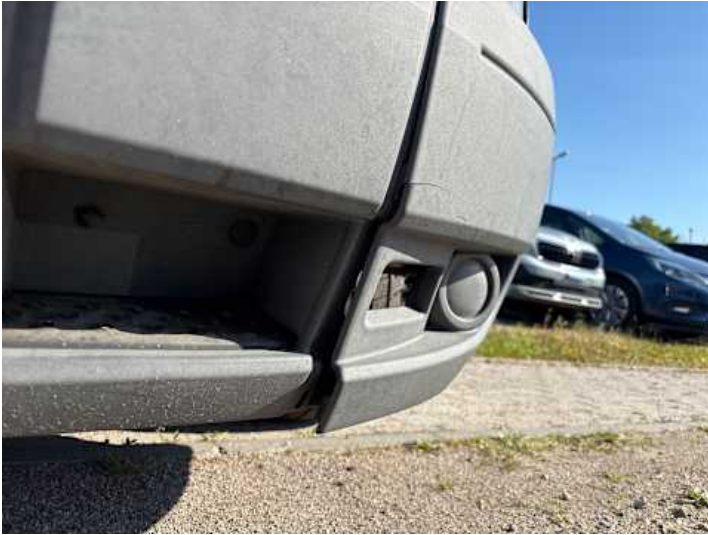
Stoßstange vorne (Riss/Bruch)

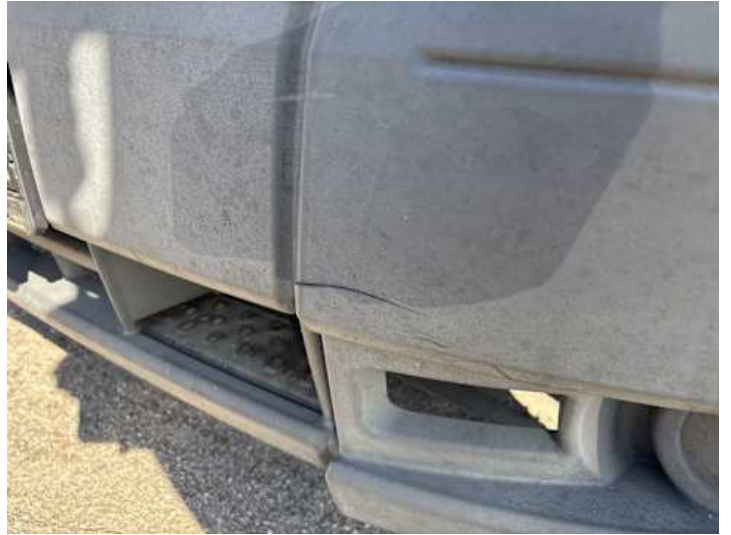
Stoßstange vorne (Riss/Bruch)

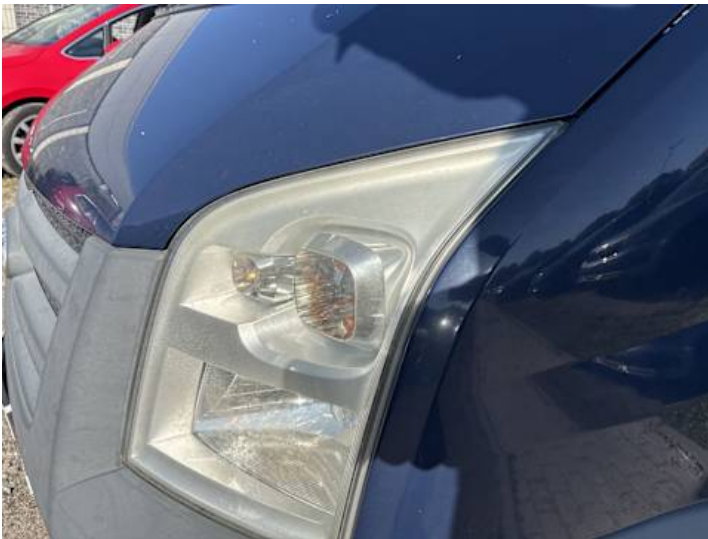
Scheinwerfer (links) (Blind)

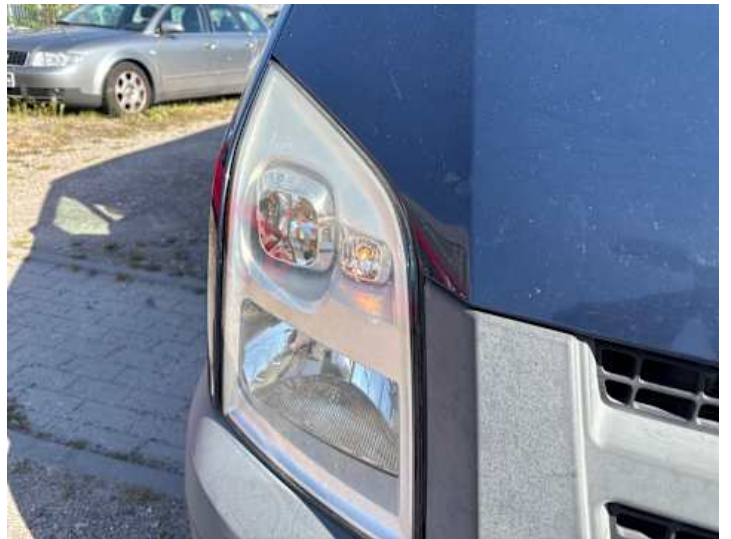
Scheinwerfer (rechts) (Blind)

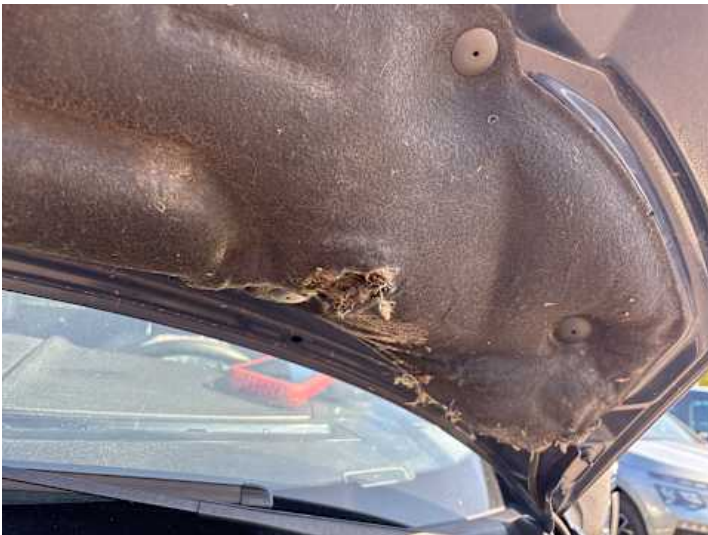
Motorhaube (Anderer Schaden): Dämmung beschädigt

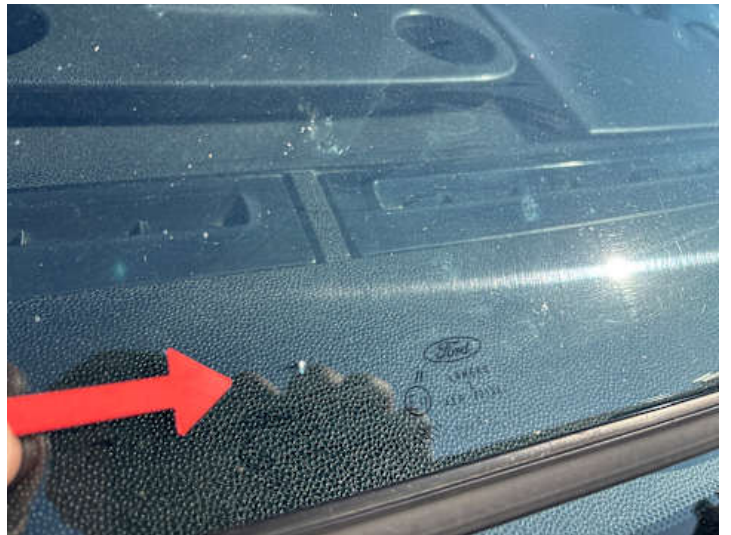
Windschutzscheibe (Steinschlag)

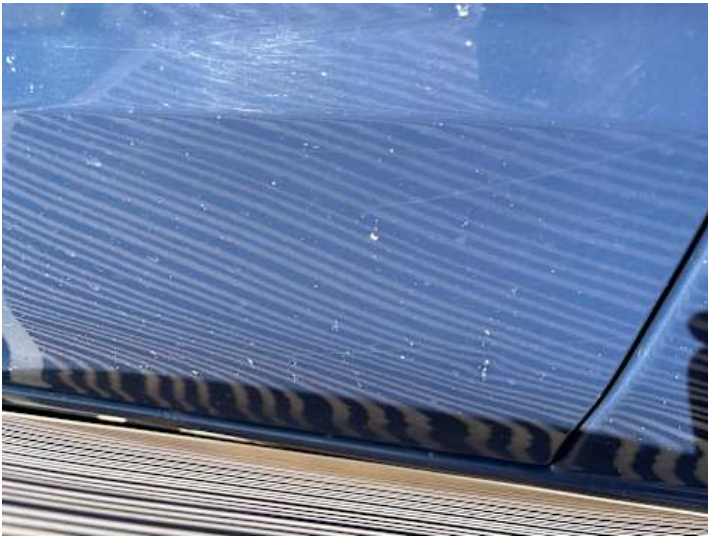
Fahrtür (Delle)

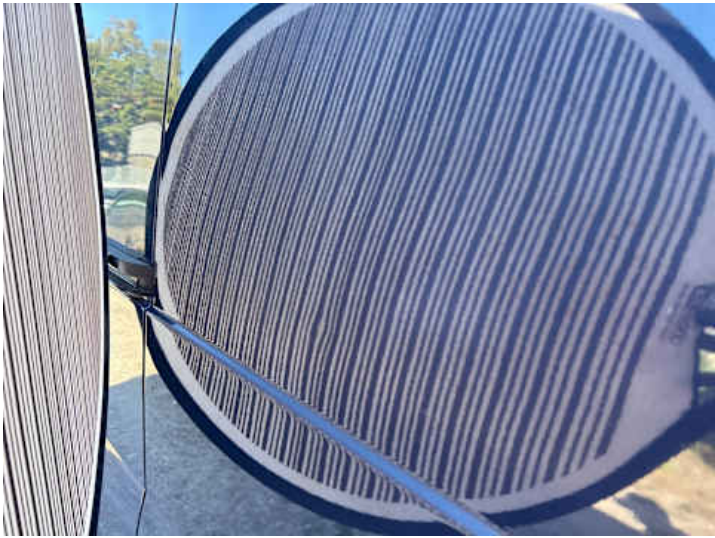
Türe hinten rechts (Delle)

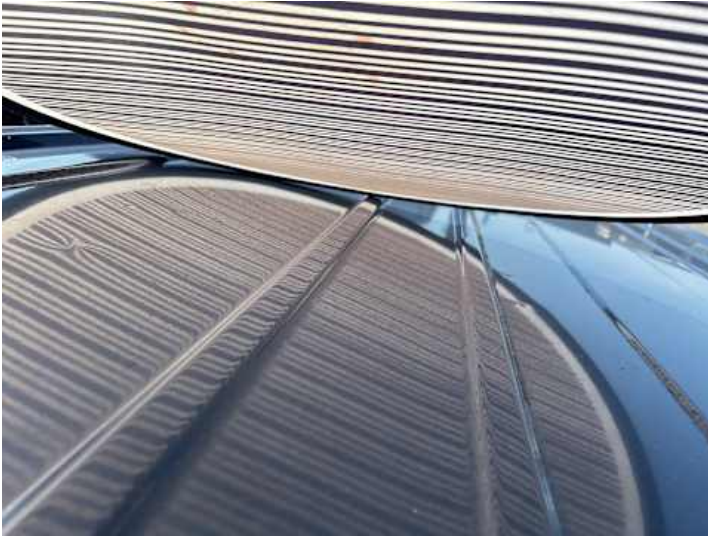
Dach (Delle)

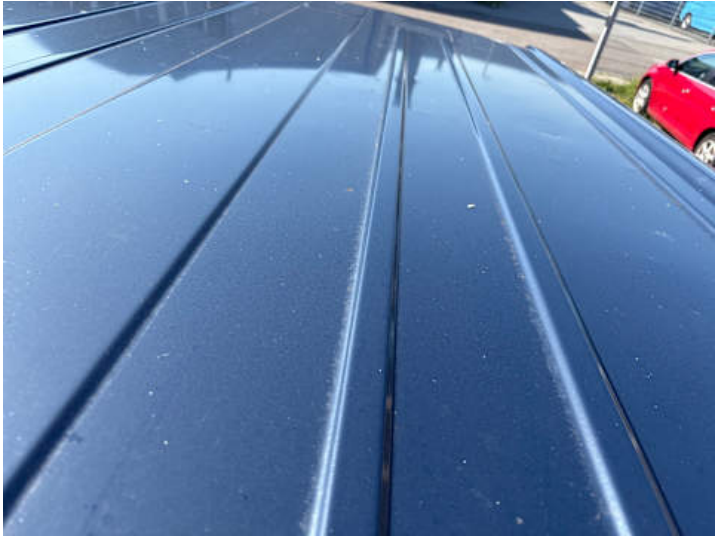
Dach (Delle)

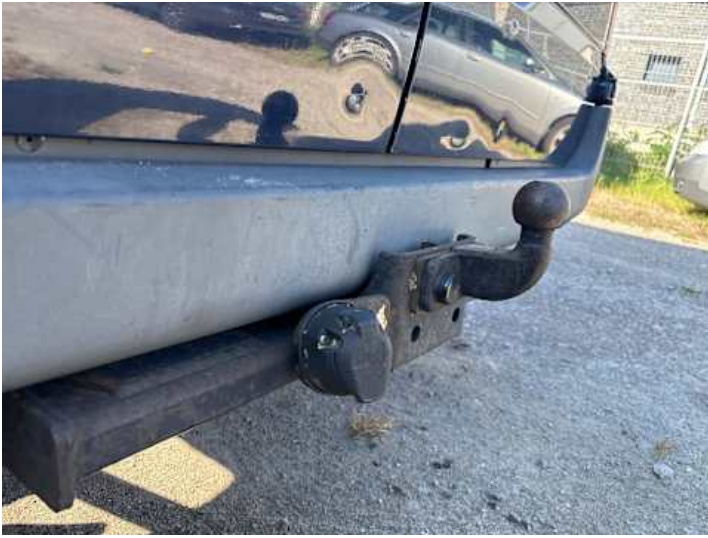
Stoßstange hinten (Anderer Schaden): Steckdose verbogen

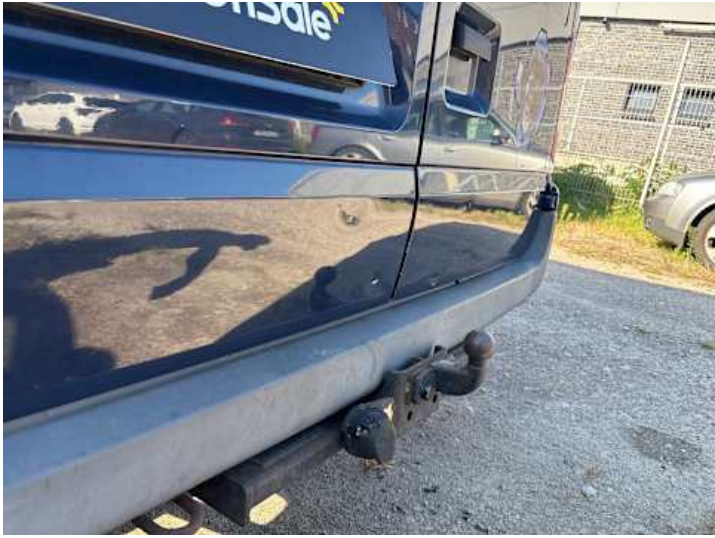
Stoßstange hinten (Kratzer)

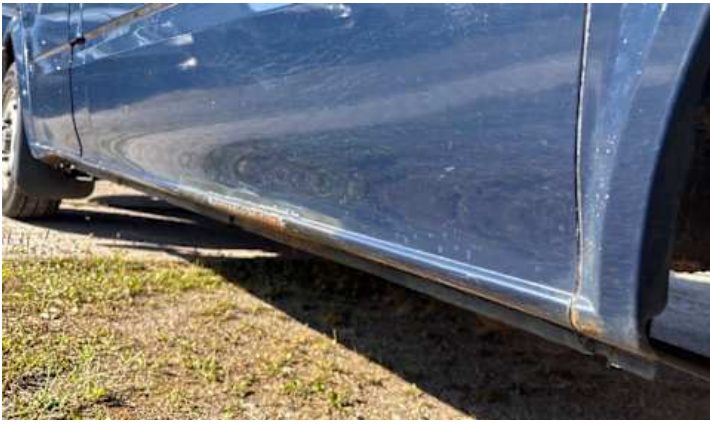
Schweller links (Rost)

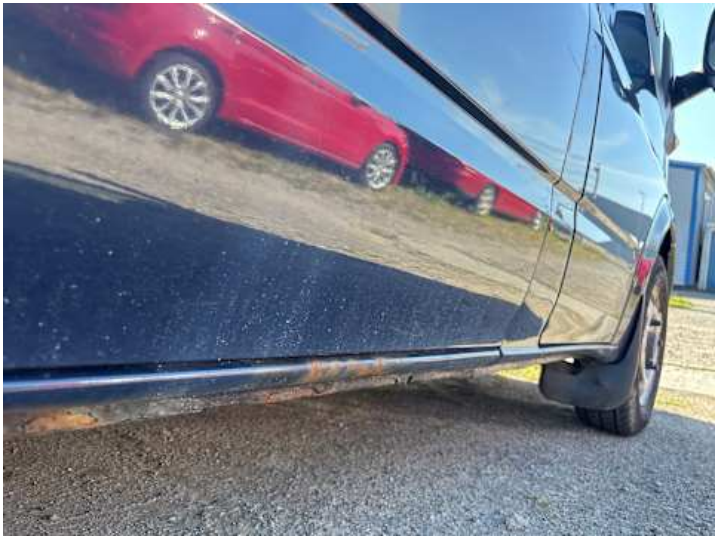
Schweller rechts (Rost)

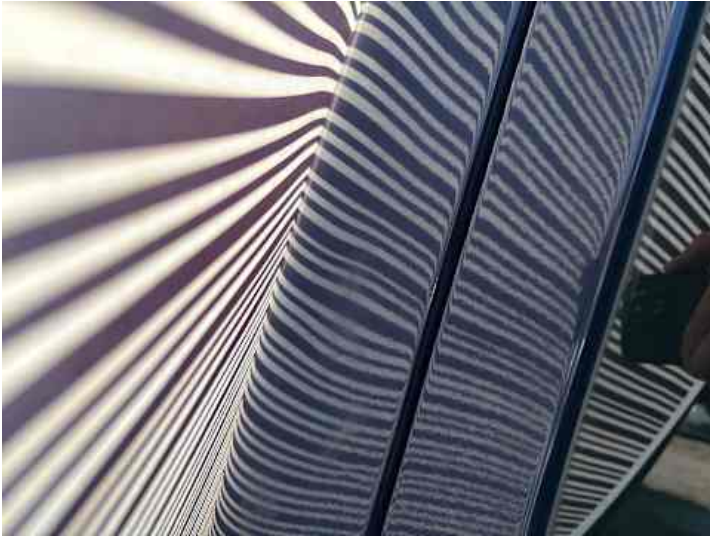
Seitenteil hinten links (Delle)

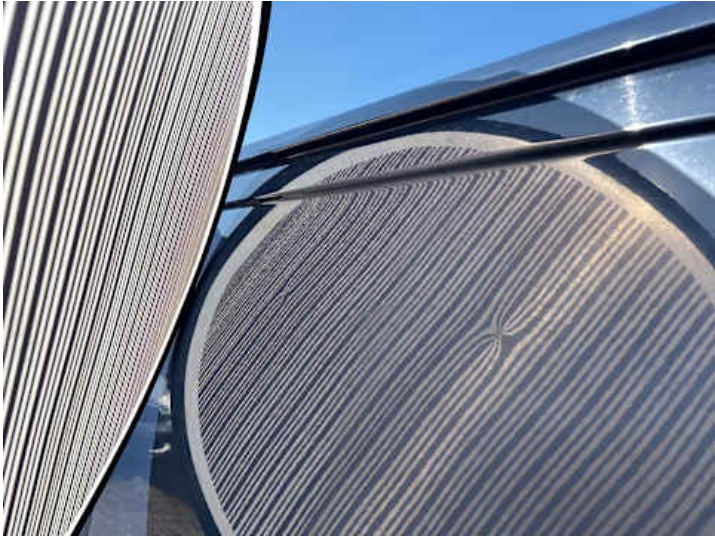
Seitenteil hinten links (Delle)

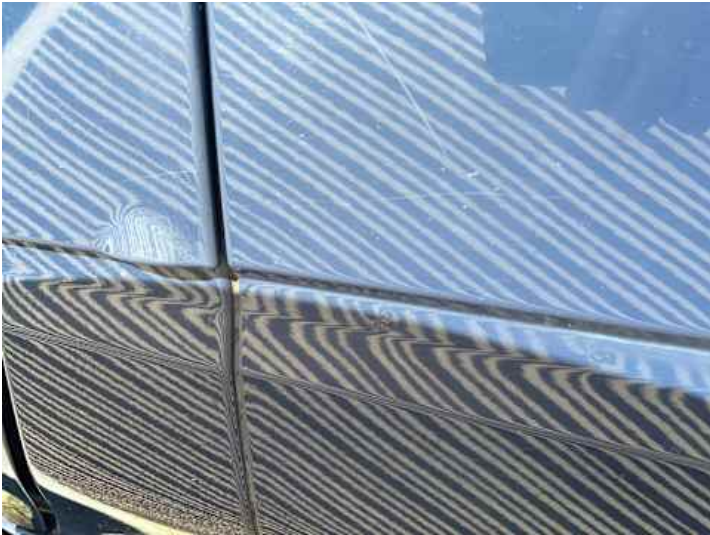
Seitenteil hinten links (Delle)

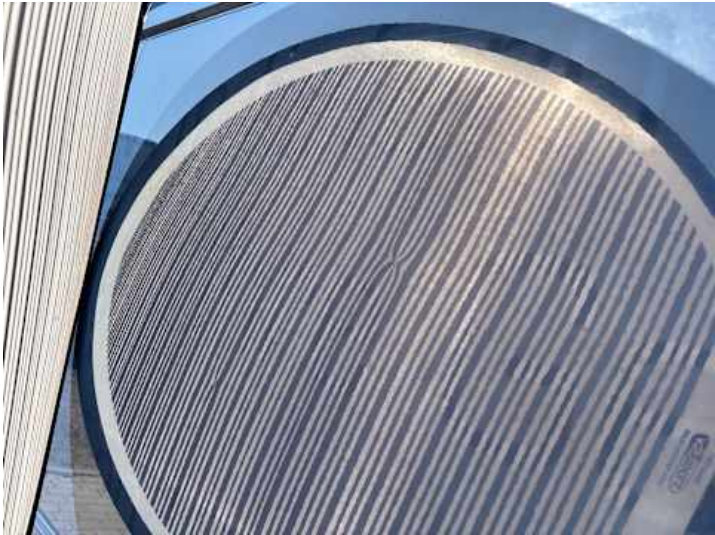
Seitenteil hinten links (Delle)

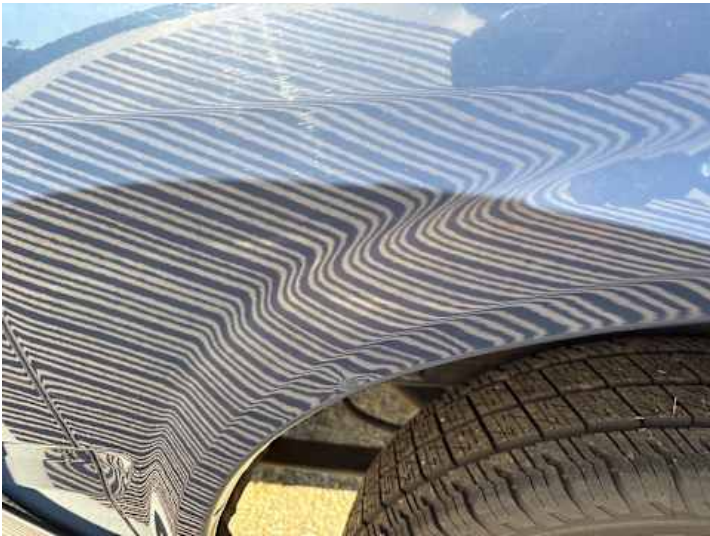
Seitenteil hinten links (Delle)

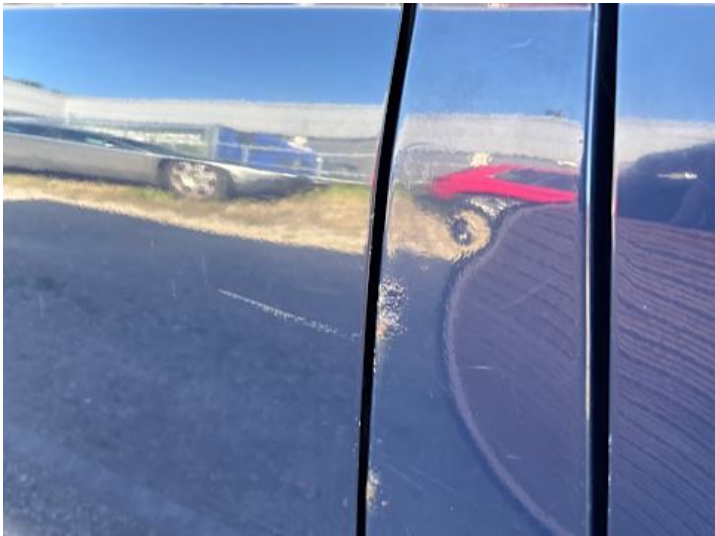
Seitenteil hinten rechts (Rost)

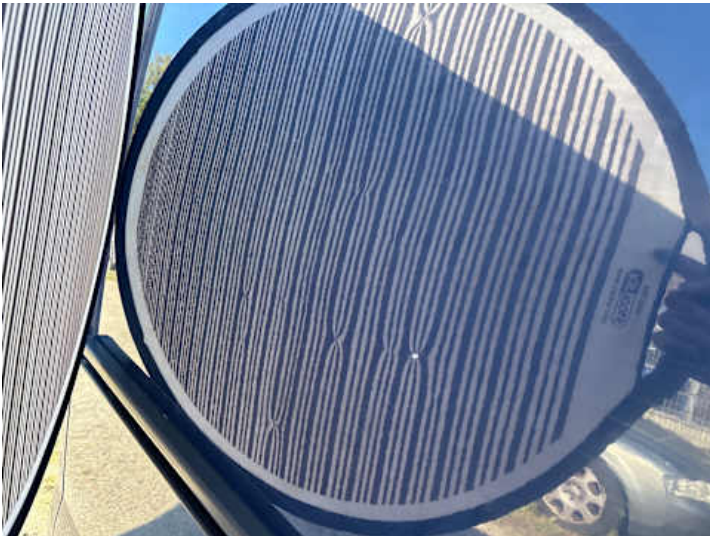
Seitenteil hinten rechts (Delle)

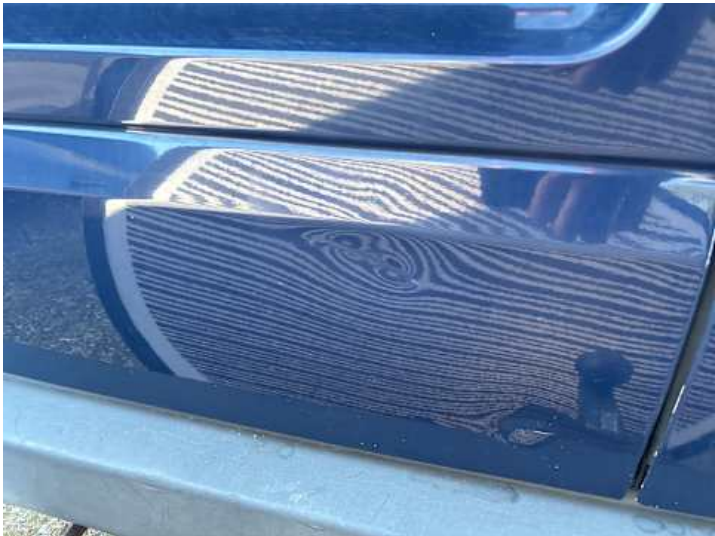
Heckklappe (Delle)

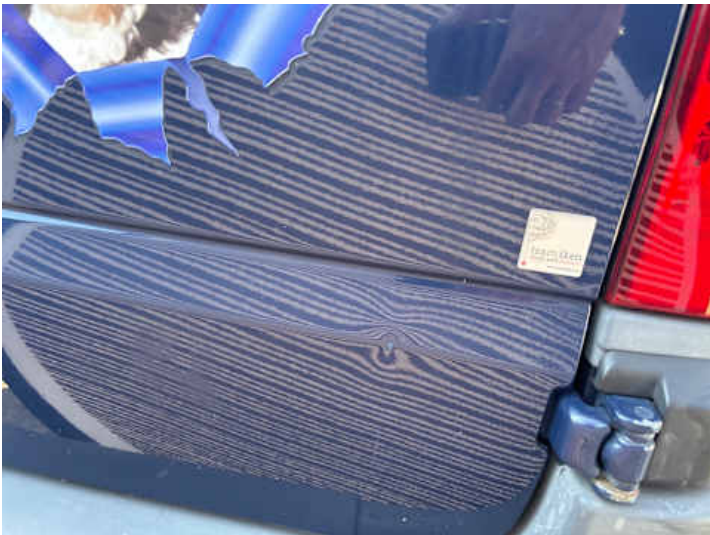
Heckklappe (Delle)

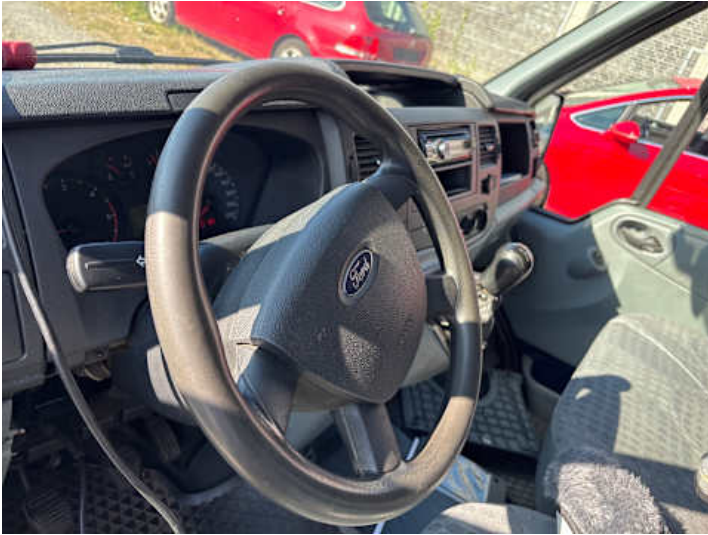
Innenraum (Diverse Schäden)

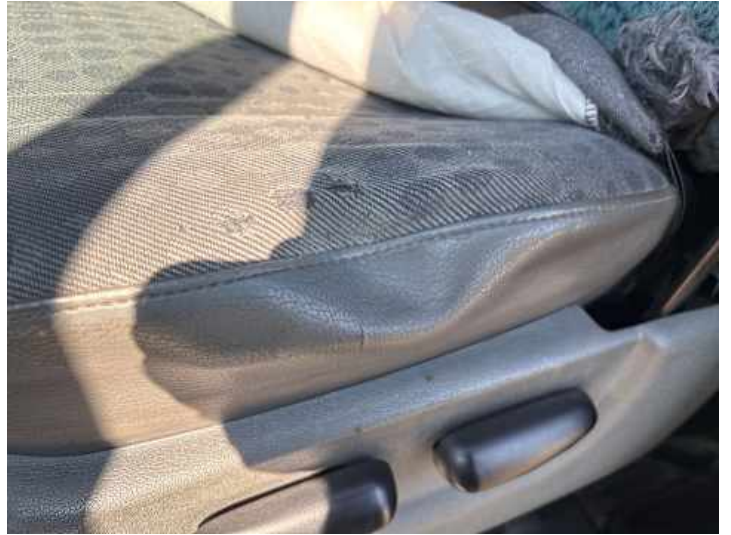
Innenraum (Diverse Schäden)

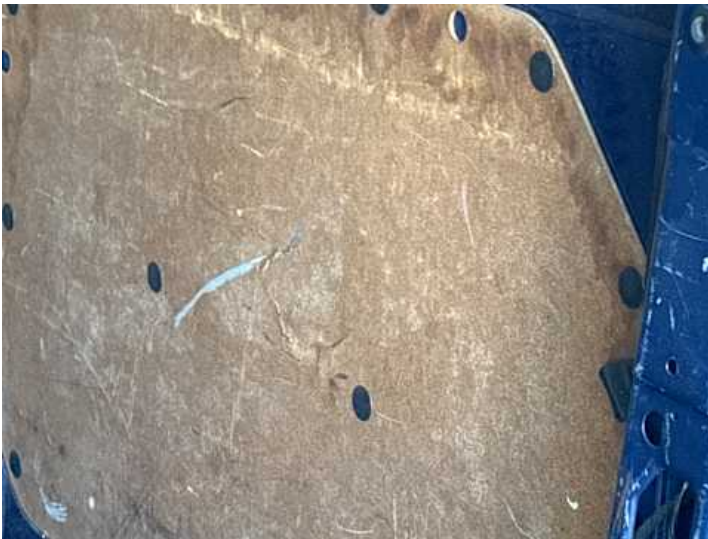
Innenraum (Riss/Bruch)
