## Skoda Octavia Elegance

EZ 02/2014 | Kombi | Diesel | Automatikgetriebe | 228.902km  
Besteuerung: Differenzbesteuert (§25a UStG)  
Fahrzeugstandort: 39\*\*\*  
Fahrzeug aufgenommen am: 04.08.2026

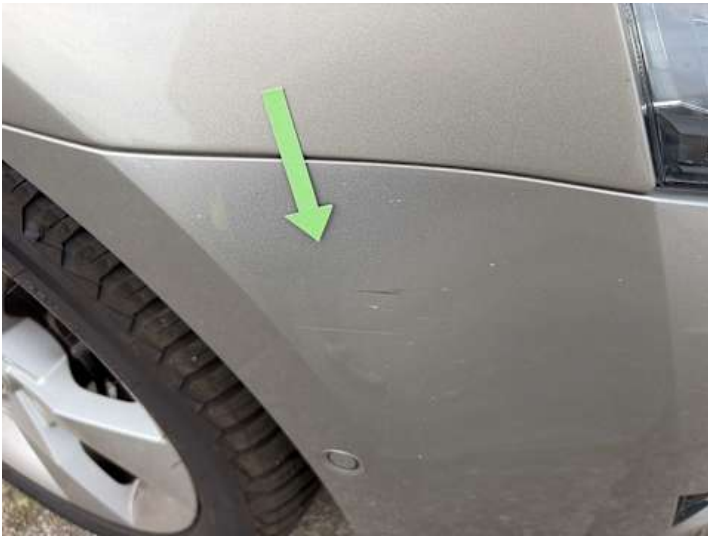
Stoßstange vorne (Kratzer)

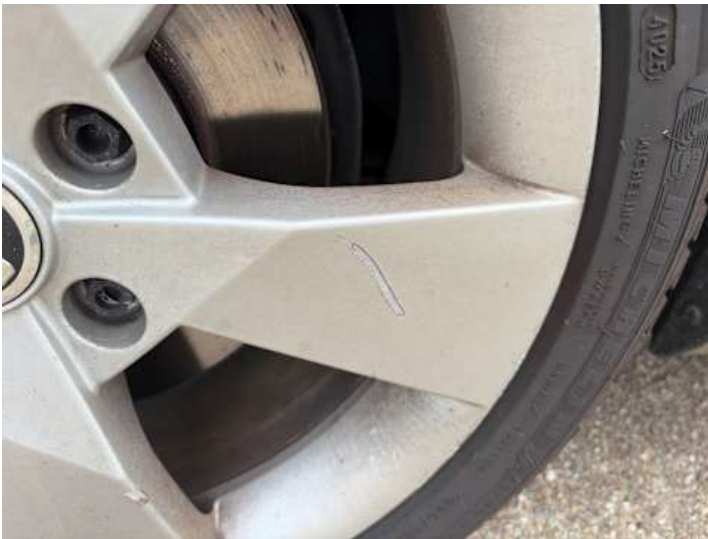
Rad (Kratzer)

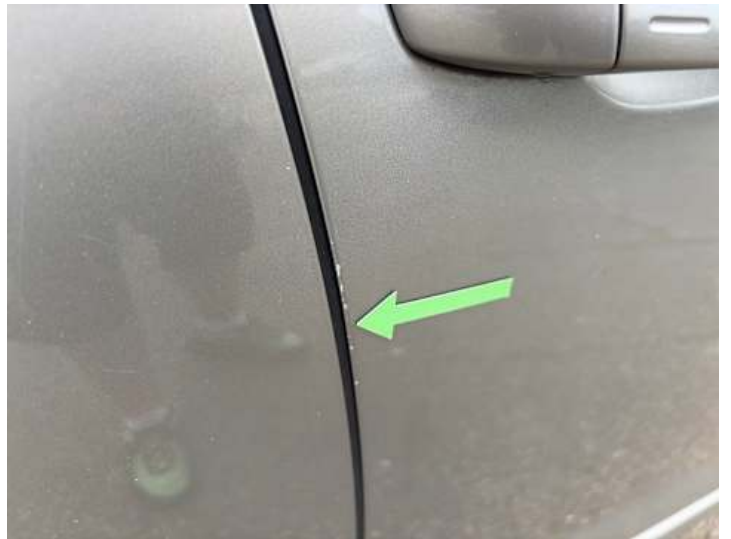
| Fahrzeugteil | Lackschichtdicke (in µm) | Fahrzeugteil | Lackschichtdicke (in µm) |
|---|---|---|---|
| Fahrertür | 120 | Beifahrertür | 220 |

Beifahrertür (Kratzer)

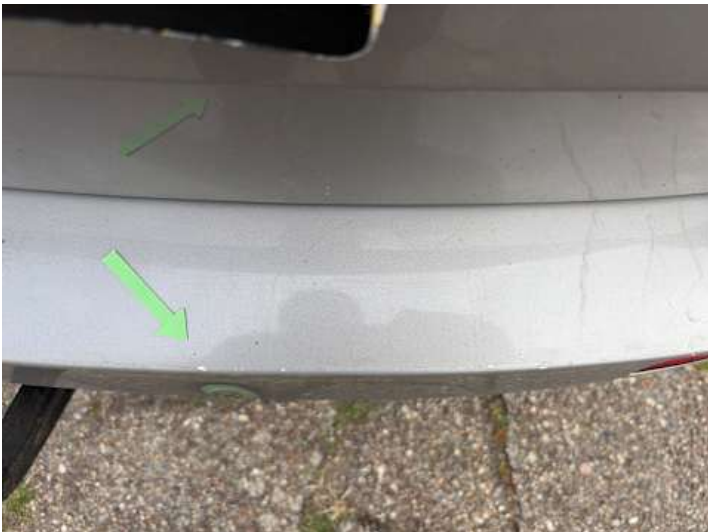
Stoßstange hinten (Kratzer)

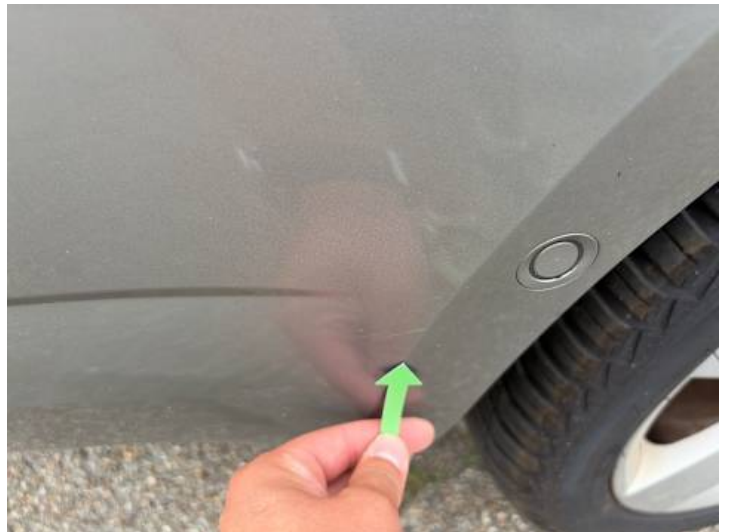
Stoßstange hinten (Kratzer)

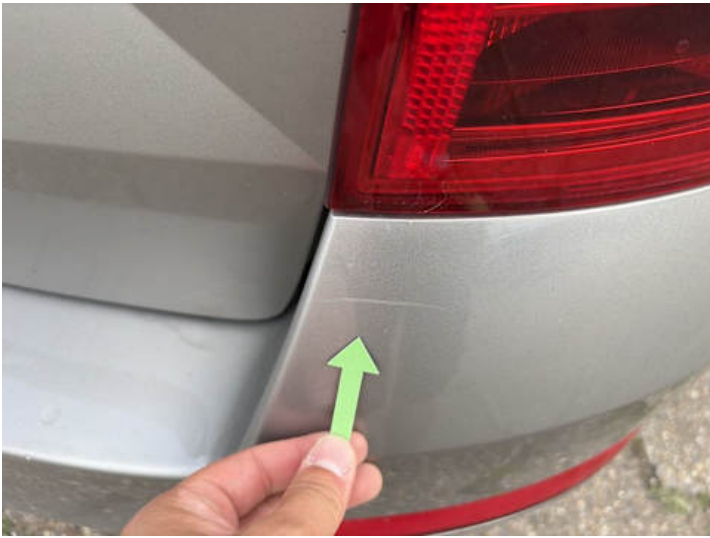
Stoßstange hinten (Kratzer)

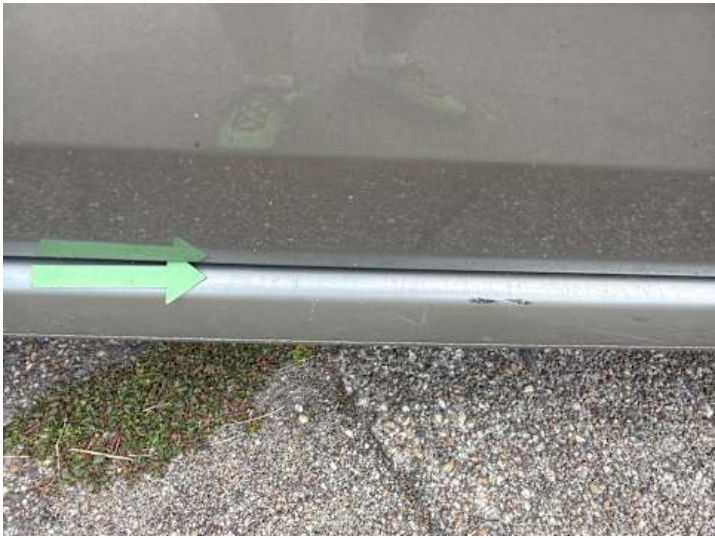
Schweller links (Kratzer)

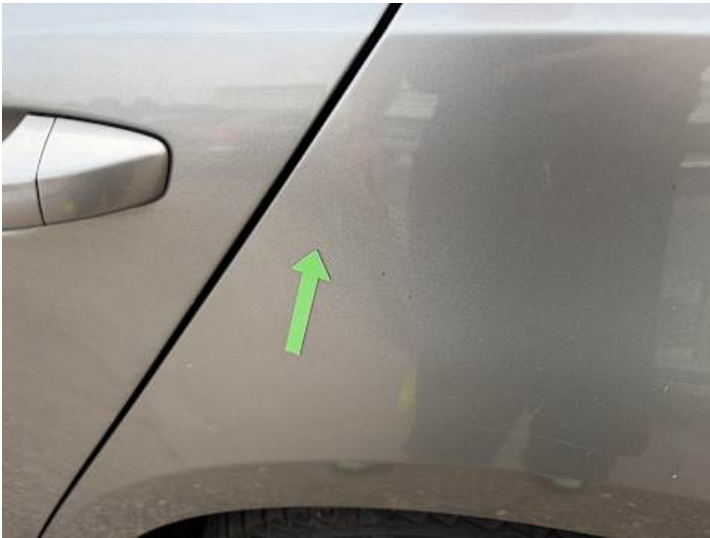
Seitenteil hinten links (Kratzer)

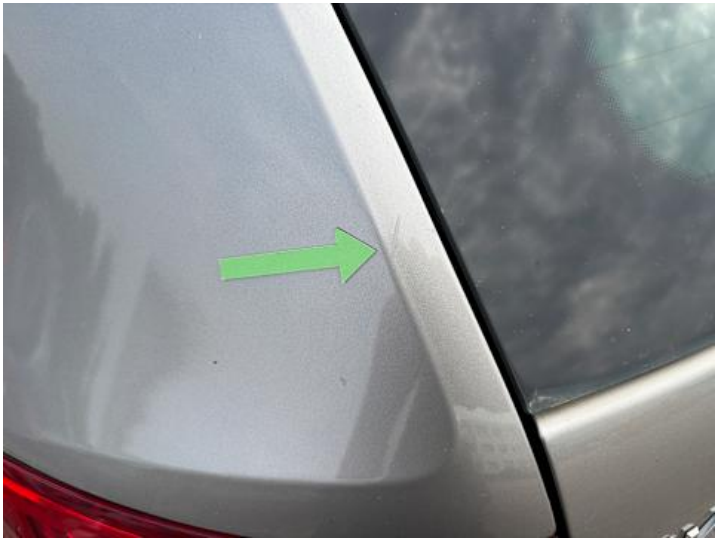
Seitenteil hinten links (Kratzer)

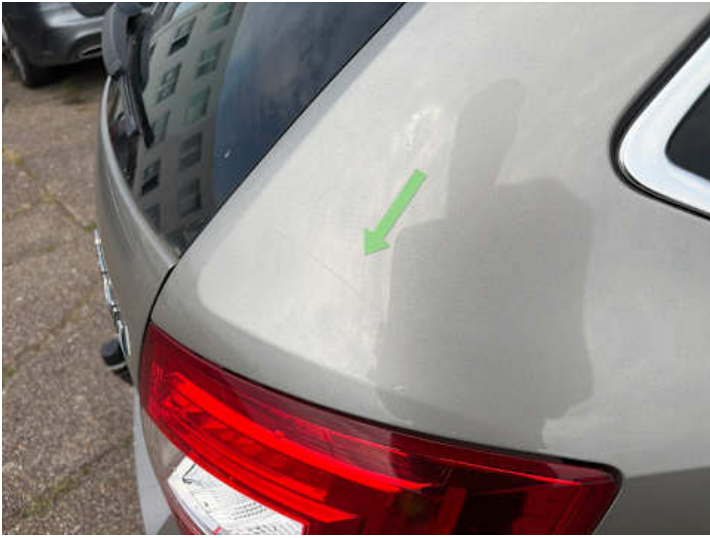
Seitenteil hinten rechts (Kratzer)

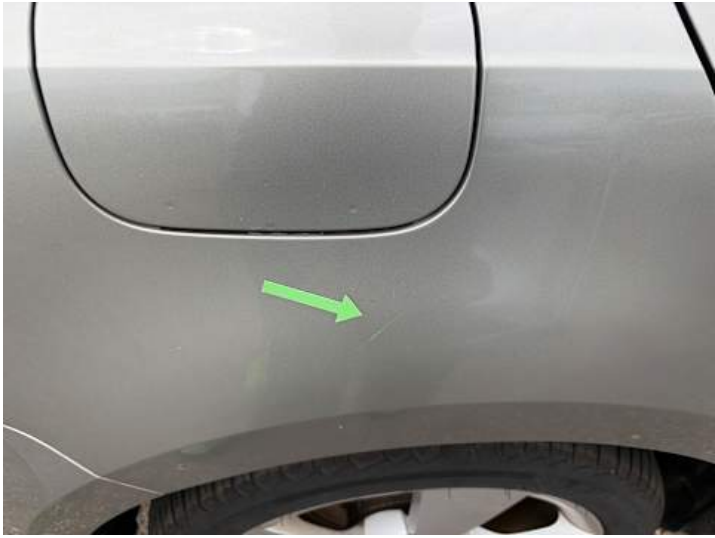
Seitenteil hinten rechts (Kratzer)

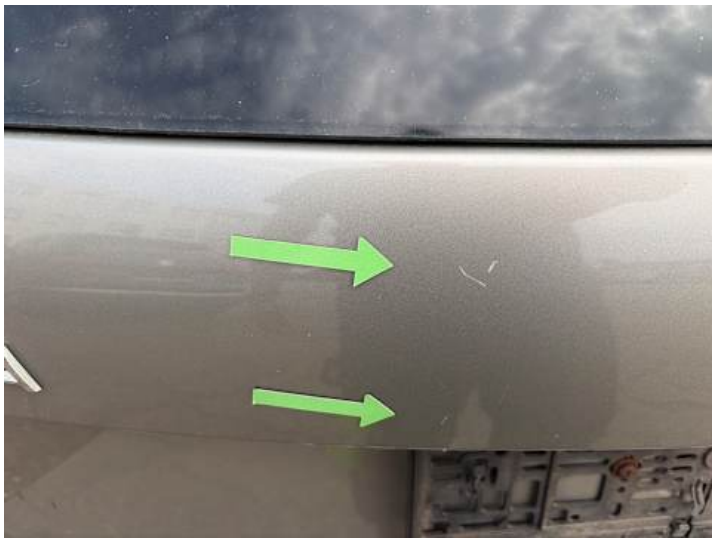
Heckklappe (Kratzer)

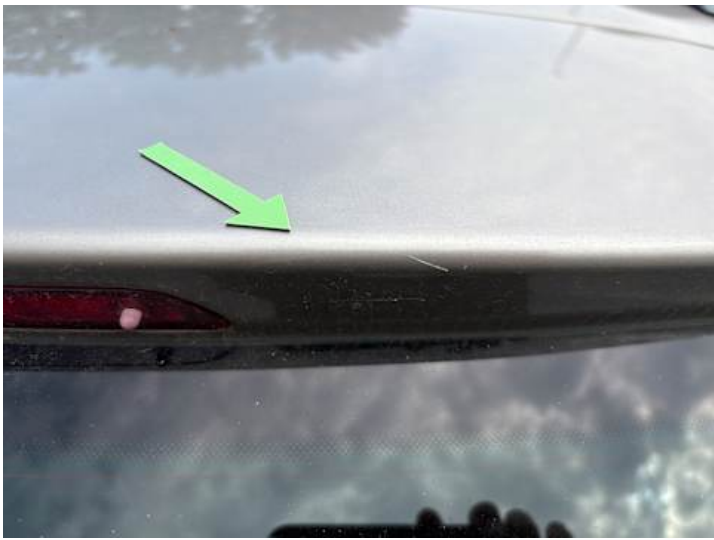
Heckklappe (Kratzer)

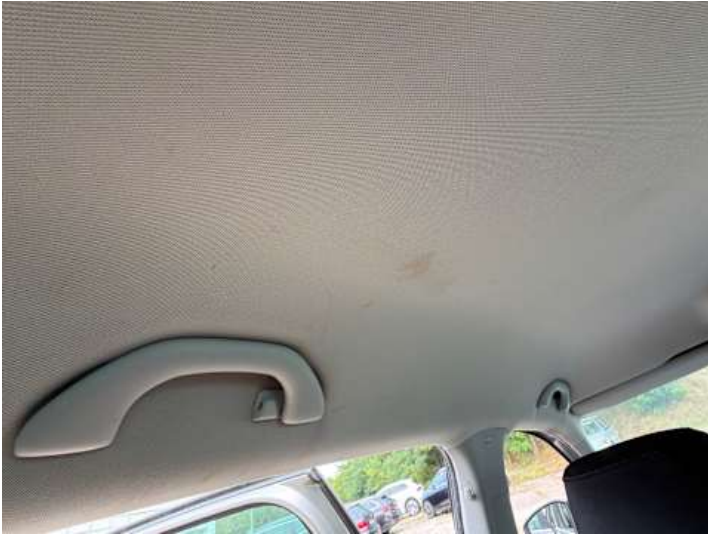
Innenraum (Verschmutzung)

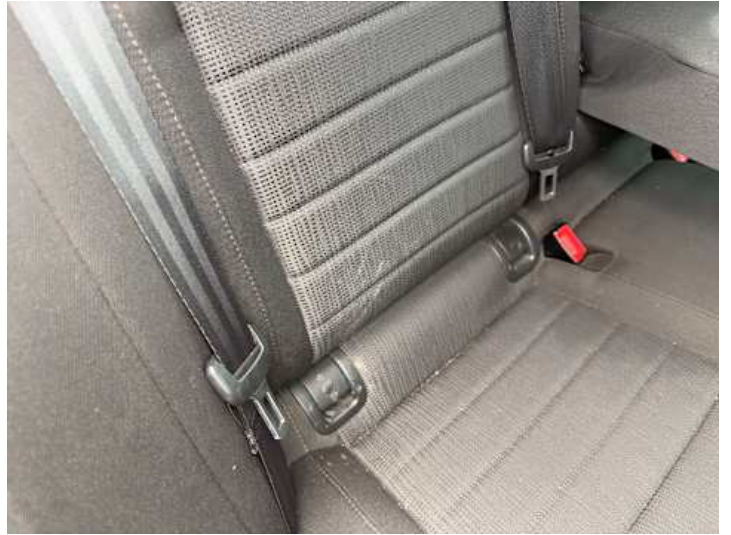
Innenraum (Verschmutzung)

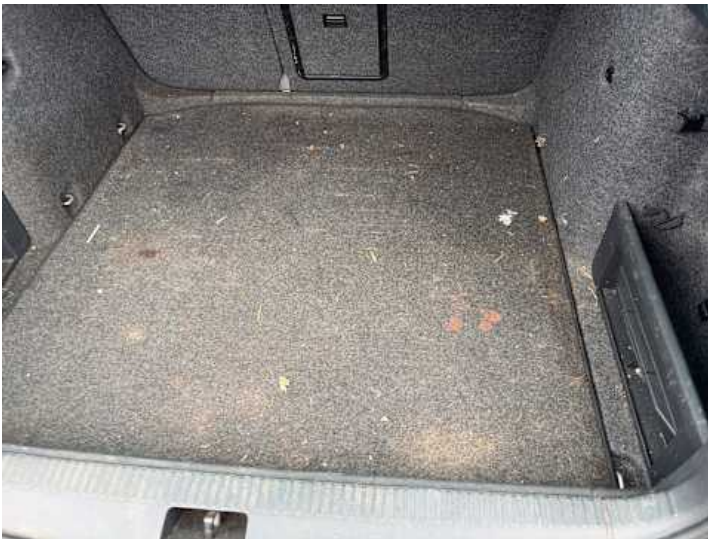
Innenraum (Verschmutzung)

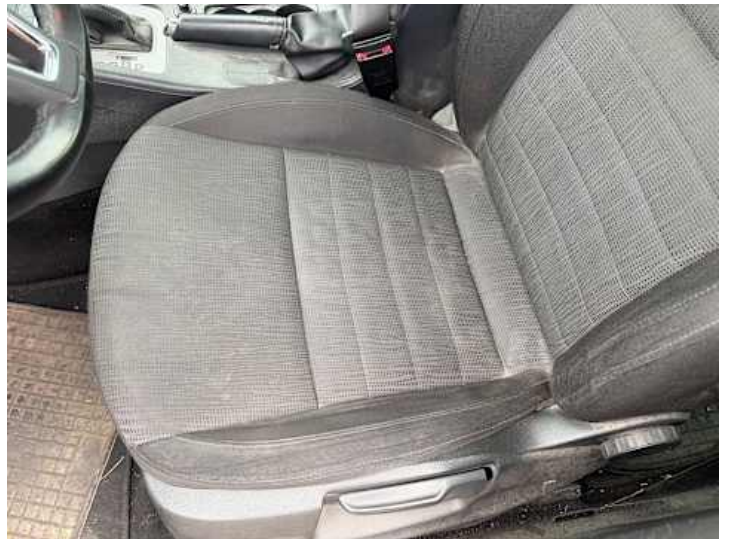
Innenraum (Verschmutzung)
