## Volkswagen Golf Plus Trendline

EZ 02/2007 | Van | Benzin | Schaltgetriebe | 185.491km  
Besteuerung: Differenzbesteuert (§25a UStG)  
Fahrzeugstandort: 37\*\*\*  
Fahrzeug aufgenommen am: 04.08.2026

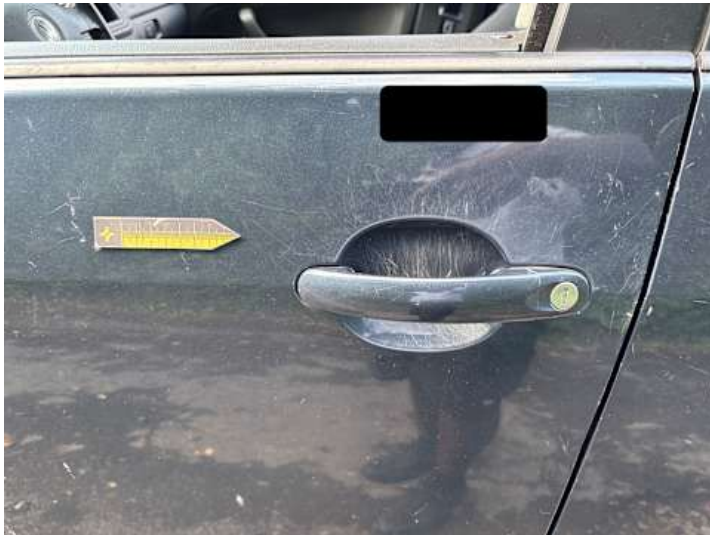
Fahrtür (Delle, Kratzer)

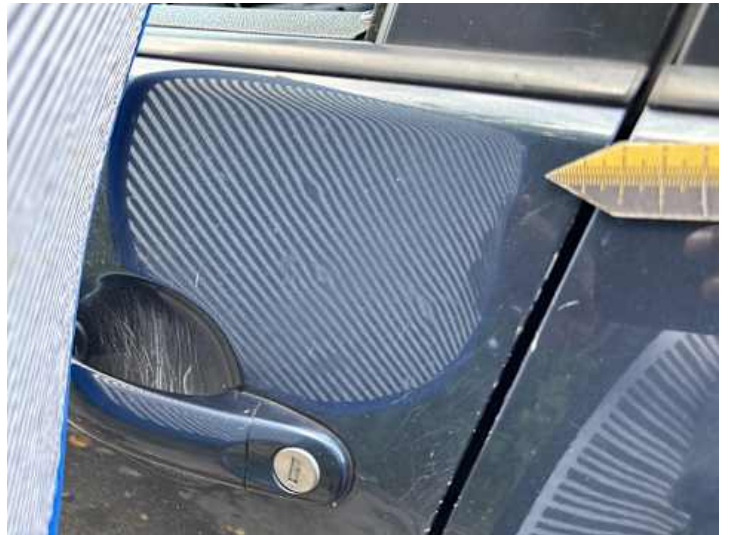
Fahrtür (Delle, Kratzer)

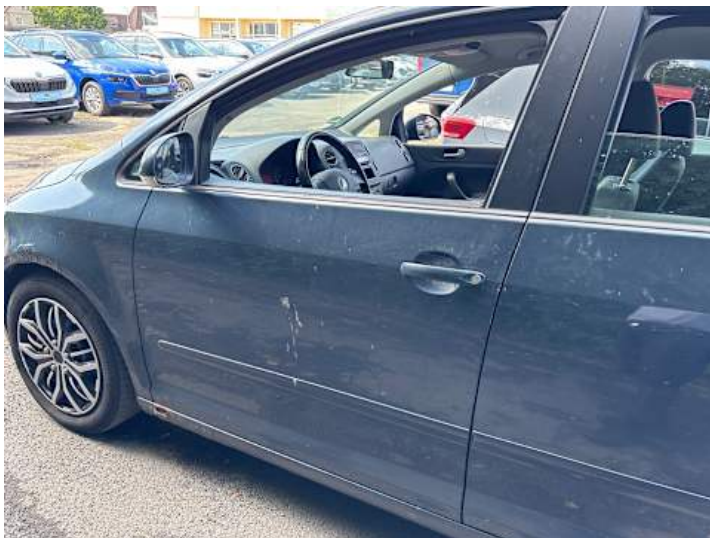
Fahrtür (Anderer Schaden): Tür hängt beim Öffnen

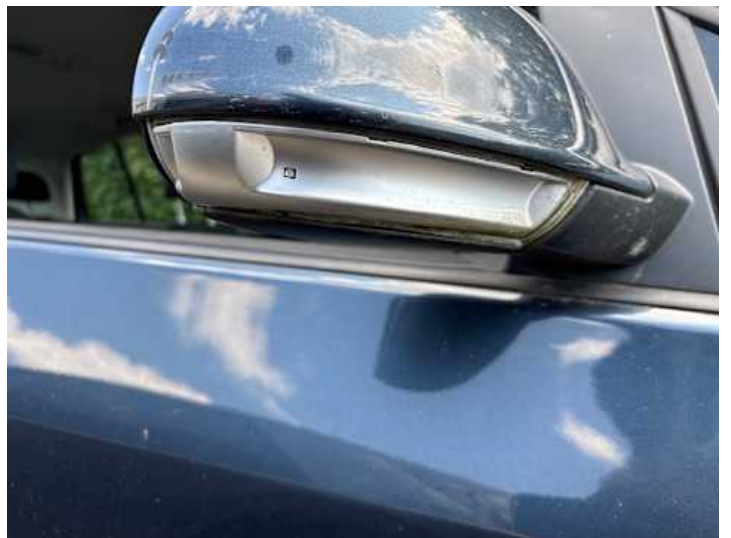
Beifahrtür (Riss/Bruch)

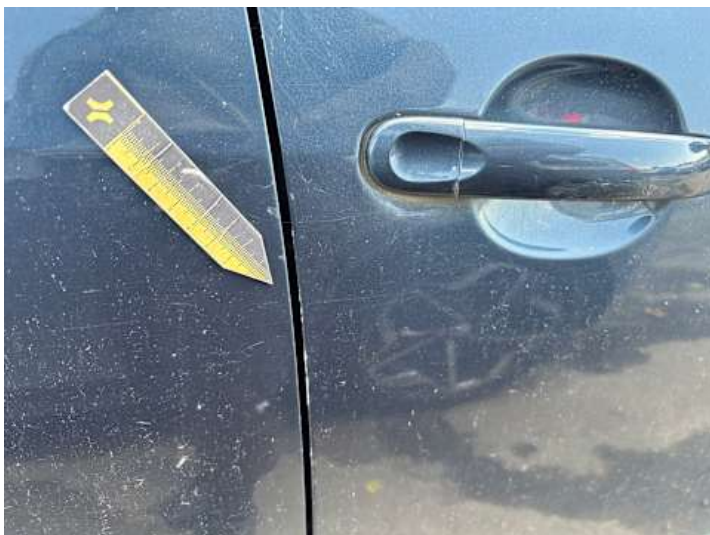
Beifahrtür (Kratzer)

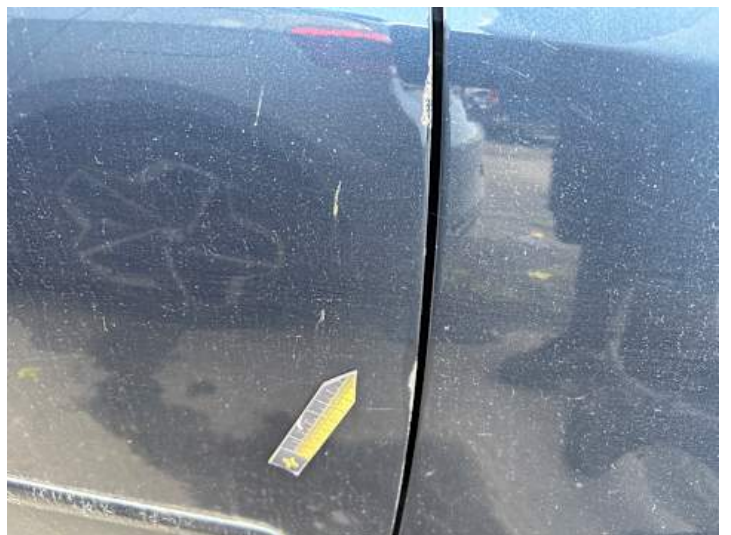
Beifahrtür (Kratzer)

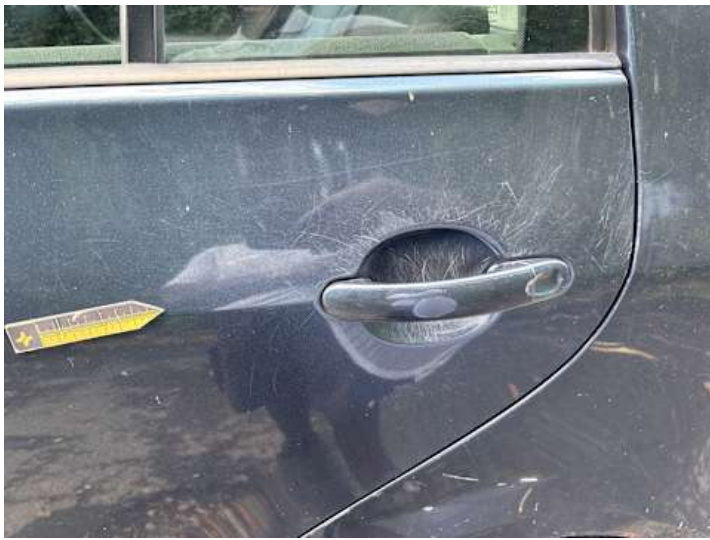
Türe hinten links (Kratzer)

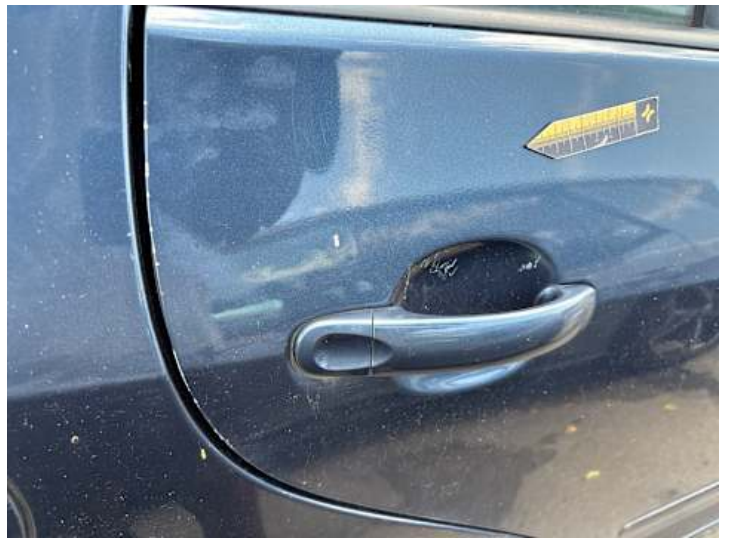
Türe hinten rechts (Kratzer)

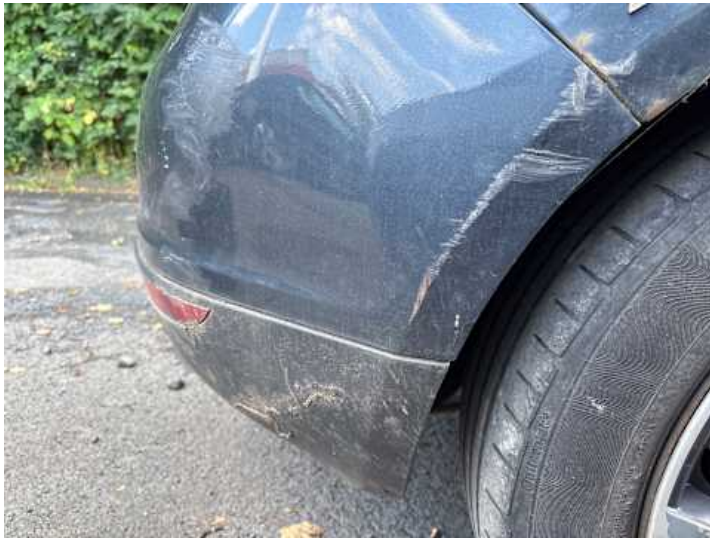
Stoßstange hinten (Kratzer)

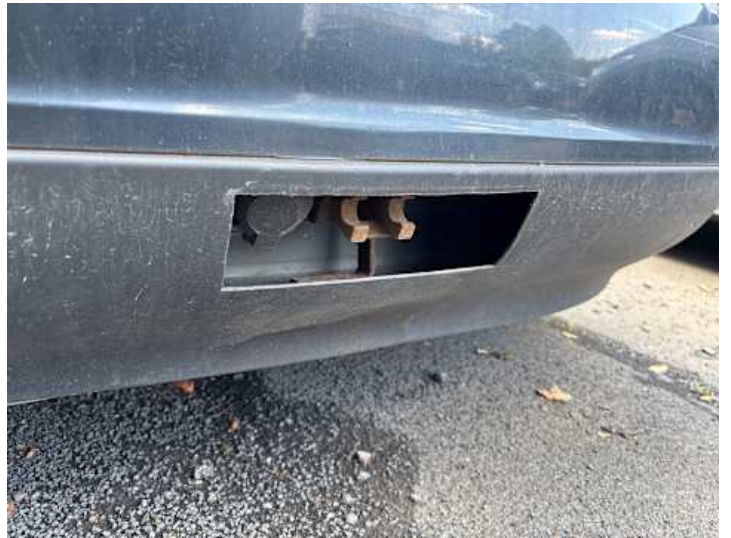
Stoßstange hinten (Anderer Schaden): Abdeckung fehlt

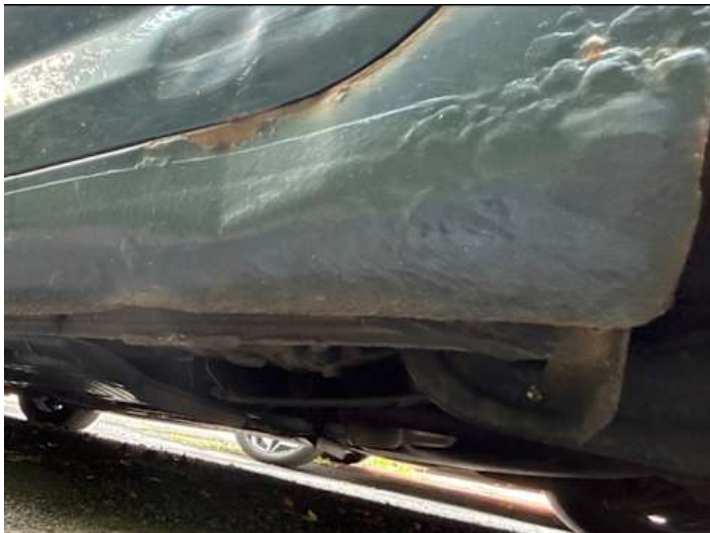
Schweller links (Rost, Verformung)

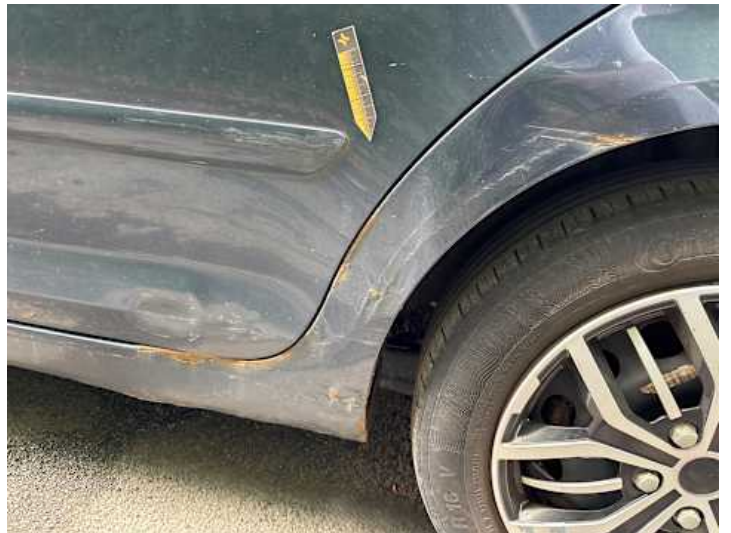
Schweller links (Rost, Verformung)

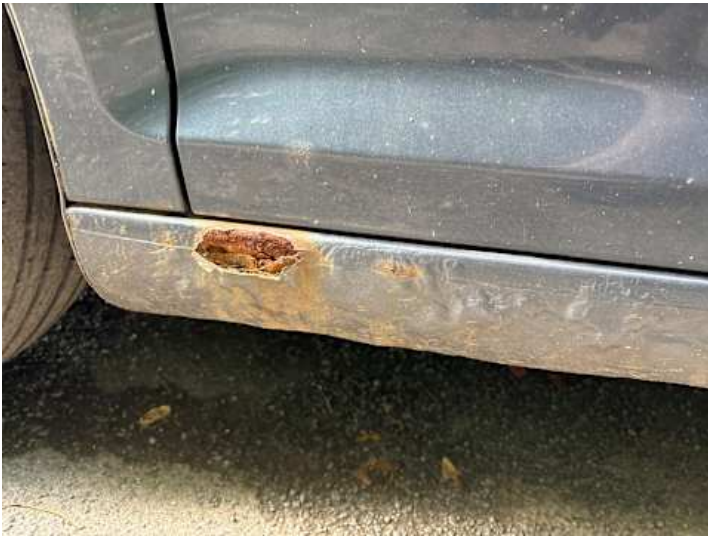
Schweller links (Rost, Verformung)

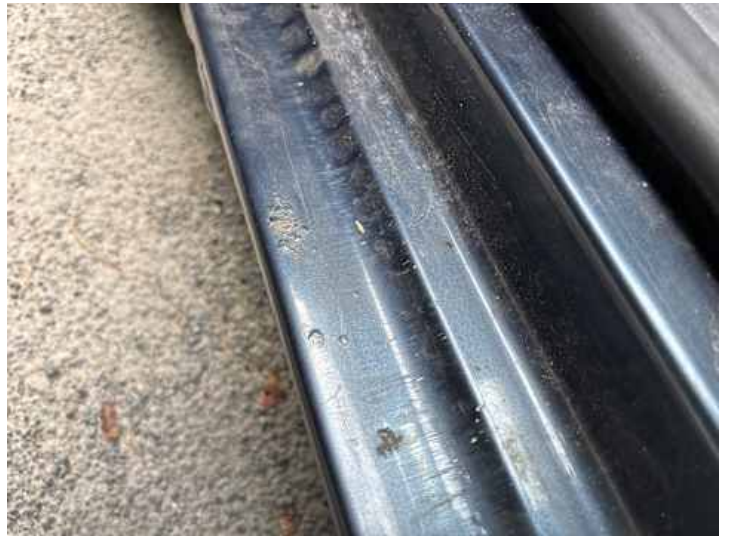
Schweller links (Rost, Verformung)

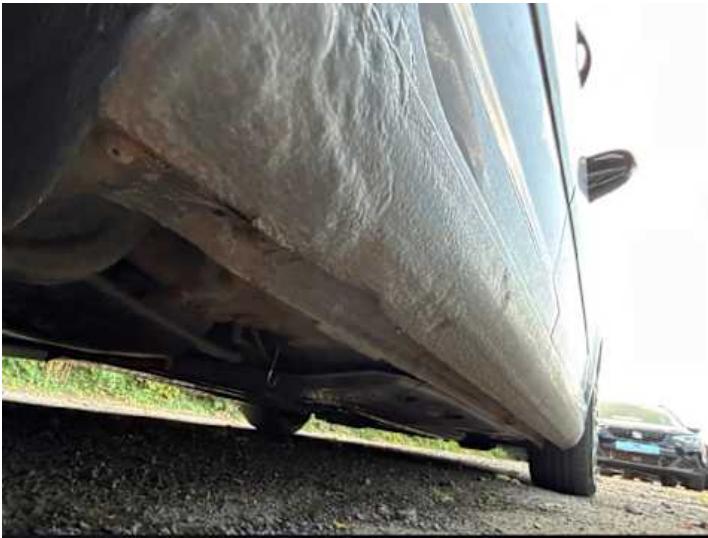
Schweller rechts (Rost, Verformung)

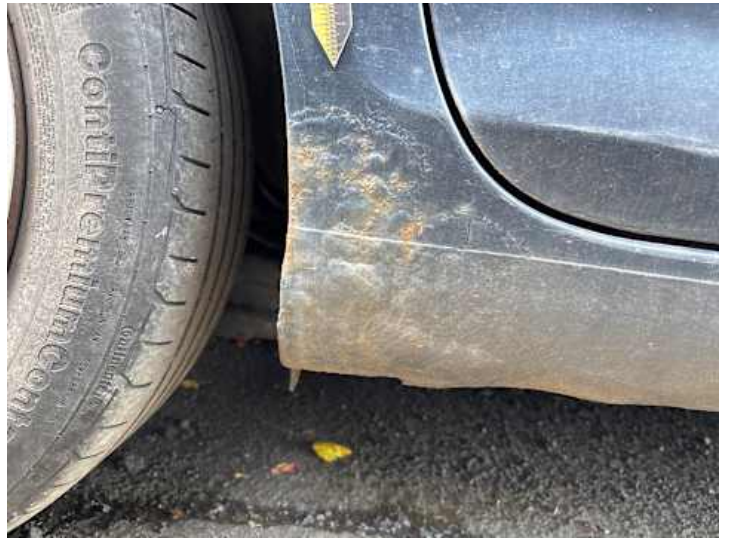
Schweller rechts (Rost, Verformung)

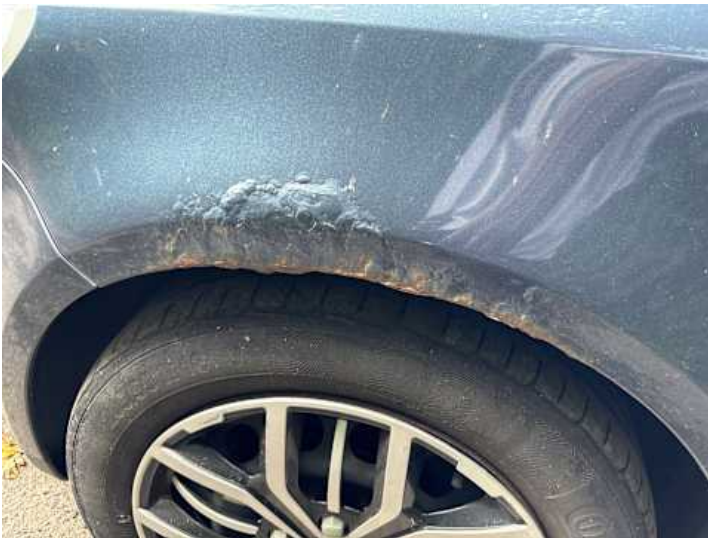
Kotflügel vorne links (Rost)

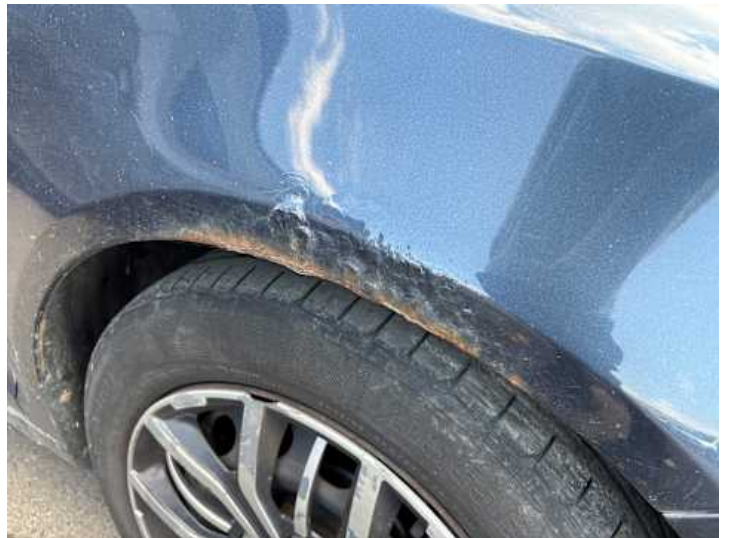
Kotflügel vorne rechts (Rost)

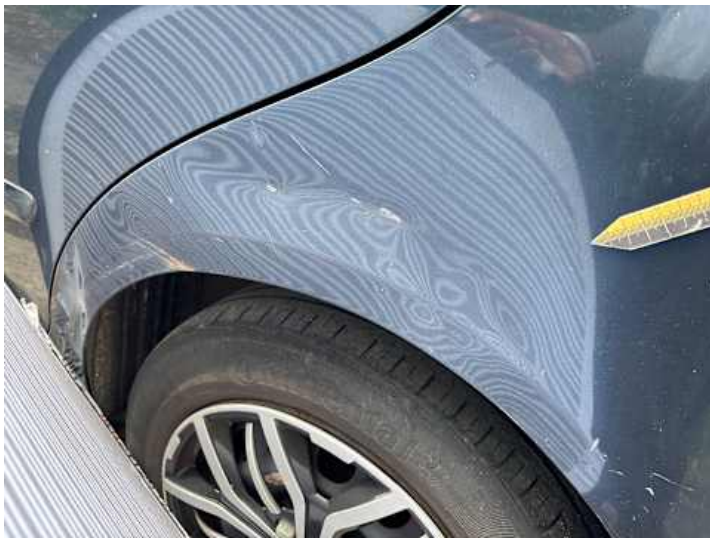
Seitenteil hinten links (Verformung, Rost)

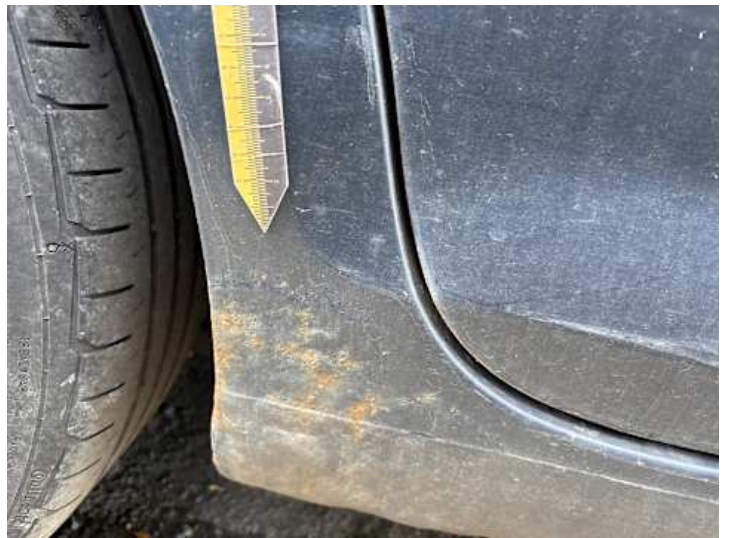
| Fahrzeugteil | Lackschichtdicke (in µm) | Fahrzeugteil | Lackschichtdicke (in µm) |
|---|---|---|---|
| Seitenteil hinten links | 110 | Seitenteil hinten rechts | 280 |

Seitenteil hinten rechts (Verformung, Kratzer, Rost)

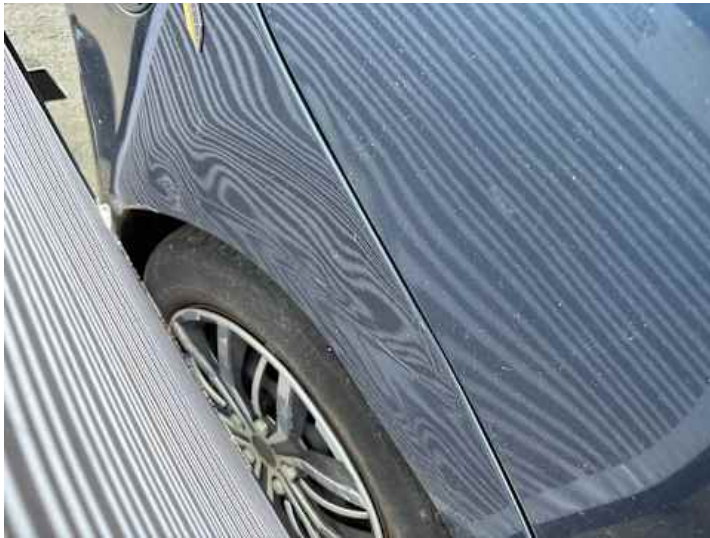
Seitenteil hinten rechts (Verformung, Kratzer, Rost)

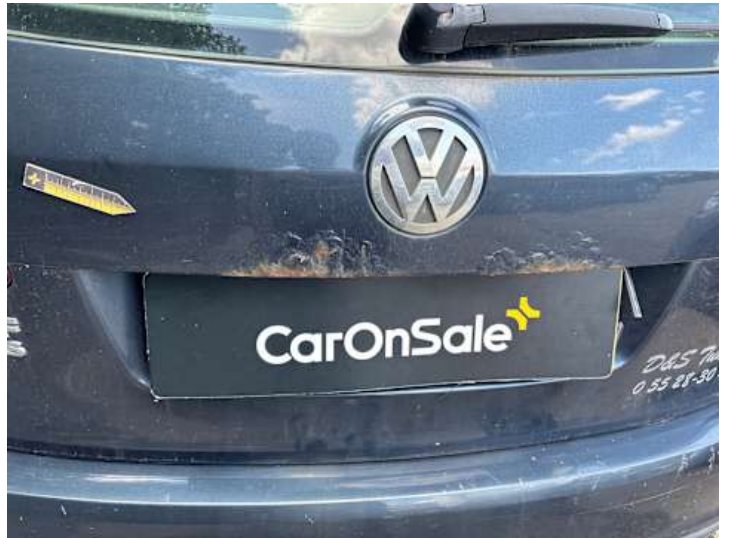
Heckklappe (Rost)

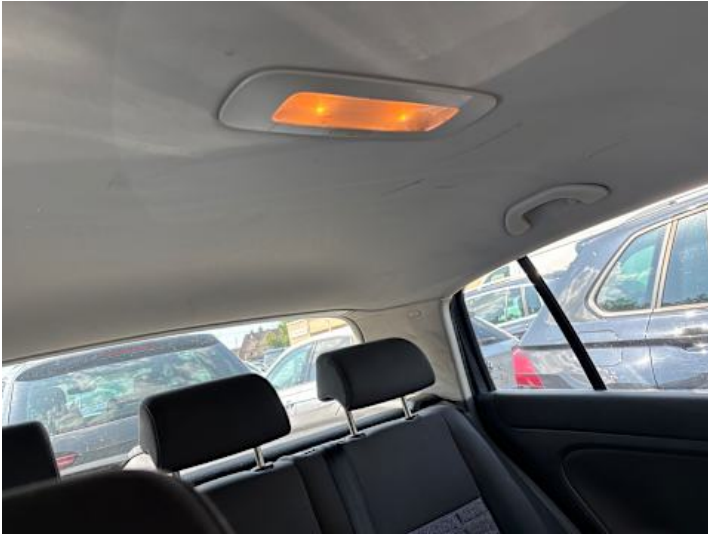
Innenraum (Verschmutzung, Riss/Bruch)

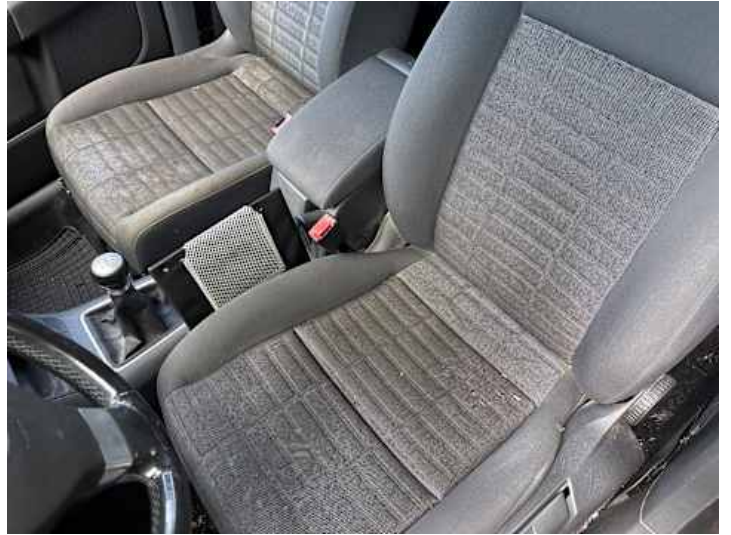
Innenraum (Verschmutzung, Riss/Bruch)

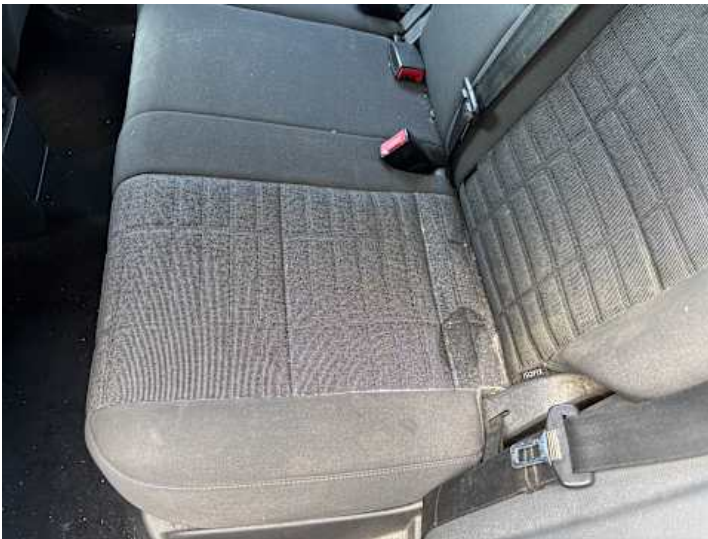
Innenraum (Verschmutzung, Riss/Bruch)
