## Volkswagen Passat Basis BMT 4Motion

EZ 04/2013 | Kombi | Diesel | Automatikgetriebe | 225.147km

Fahrzeug aufgenommen am: 05.08.2026

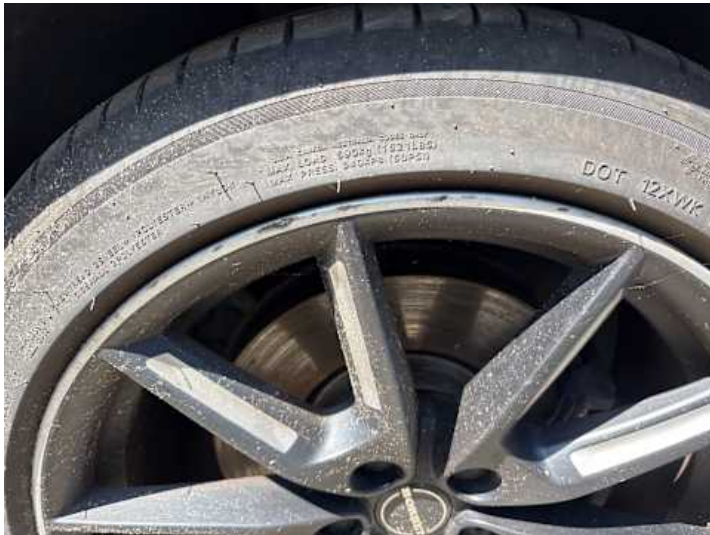
(3 mm)  
Kerben

Rad (Kerben)

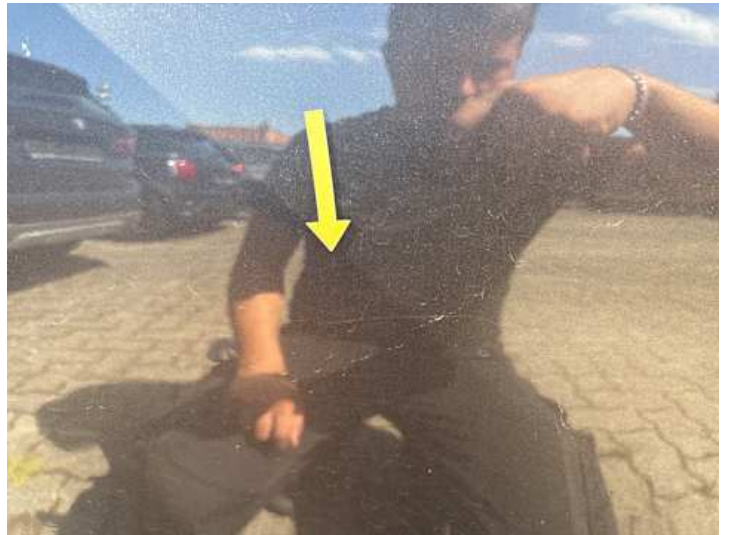
Fahrtür (Kratzer)

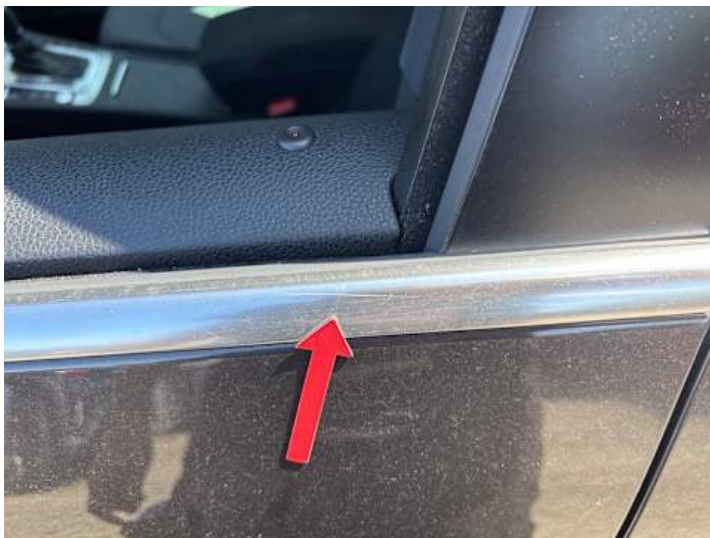
Fahrtür (Kratzer)

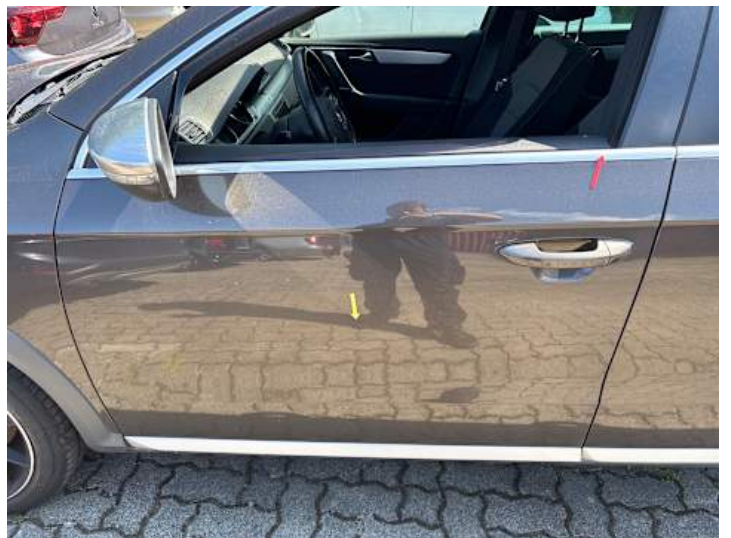
Fahrtür (Kratzer)

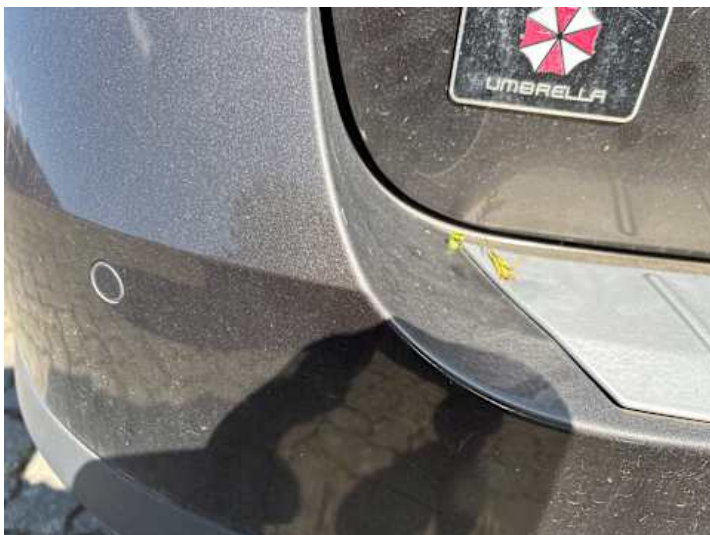
Stoßstange hinten (Lackschaden, Kratzer)

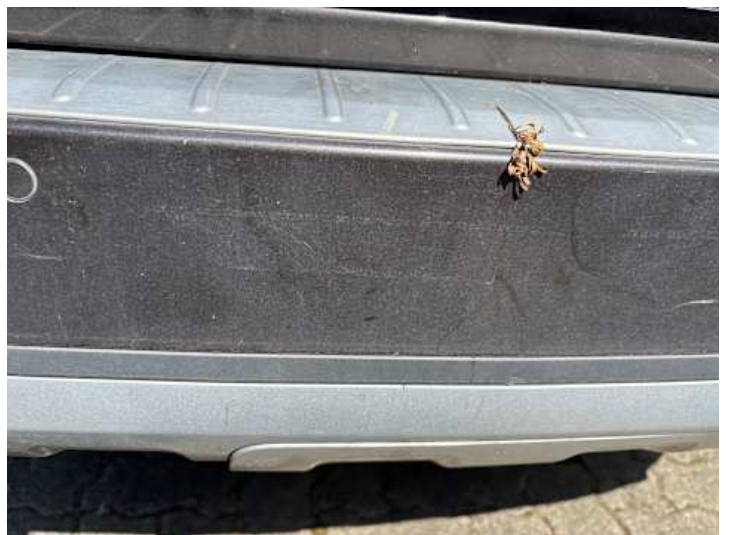
Stoßstange hinten (Lackschaden, Kratzer)

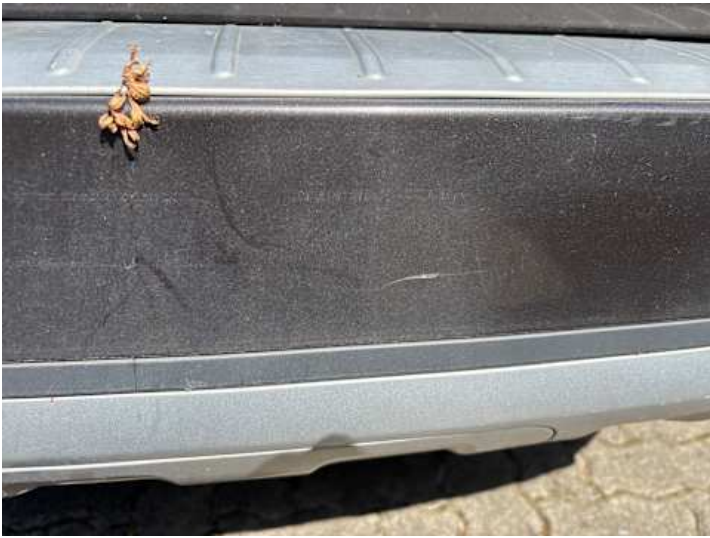
Stoßstange hinten (Lackschaden, Kratzer)

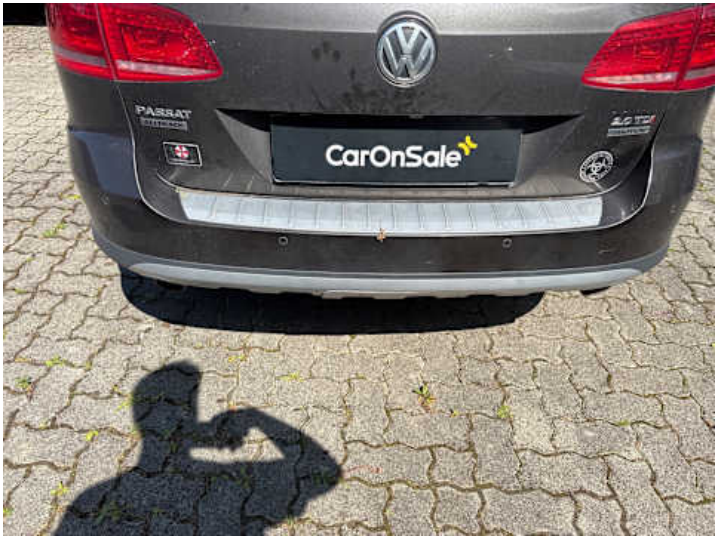
Stoßstange hinten (Lackschaden, Kratzer)

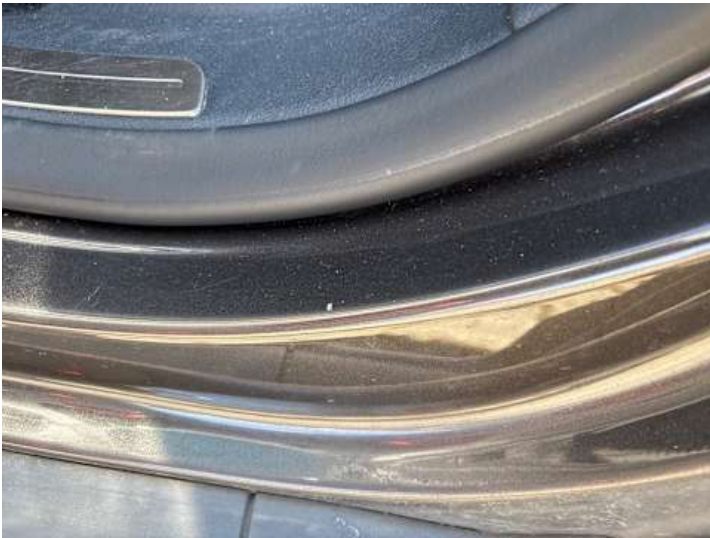
Schweller links (Lackschaden)

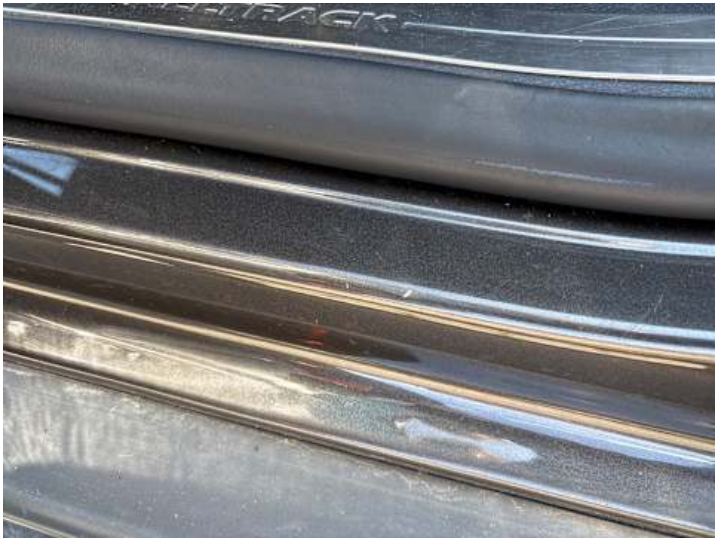
Schweller links (Lackschaden)

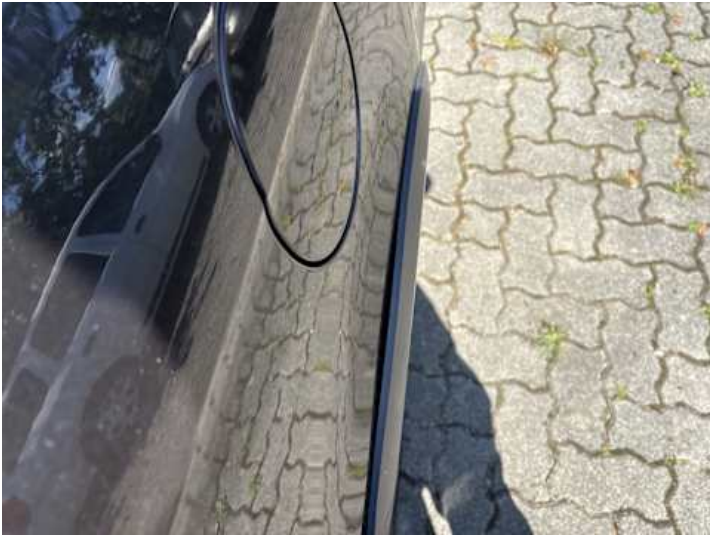
Seitenteil hinten rechts (Spaltmaße ungenau)

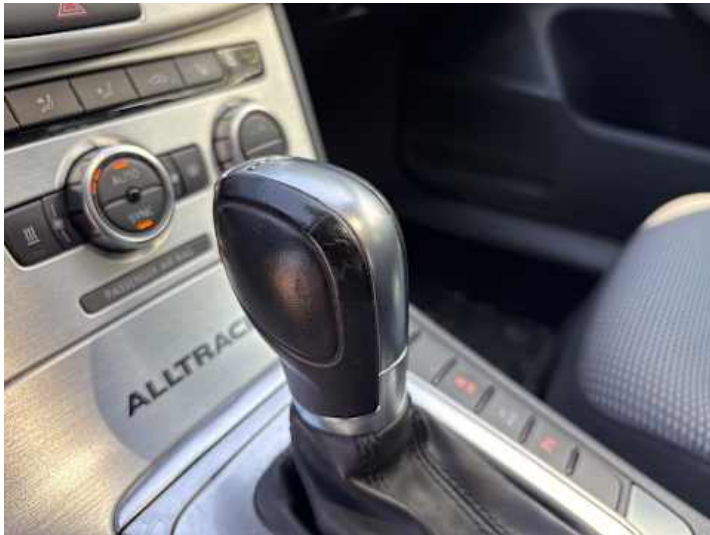
Innenraum (Verschleiß)

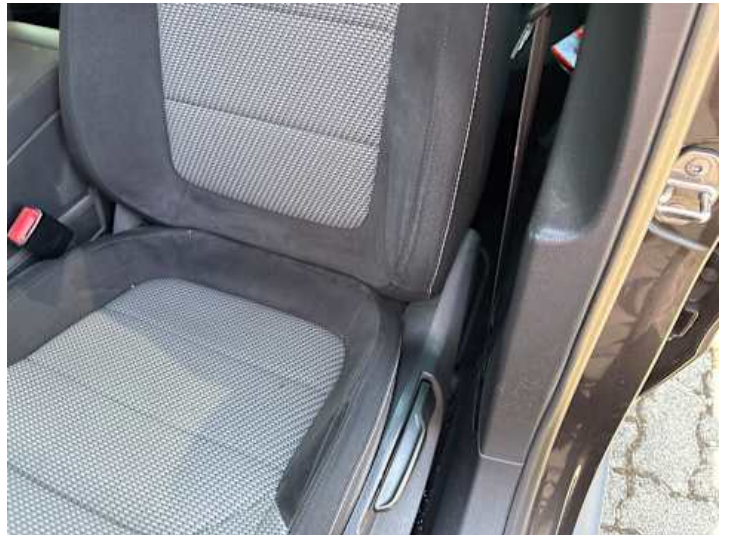
Innenraum (Verschleiß)

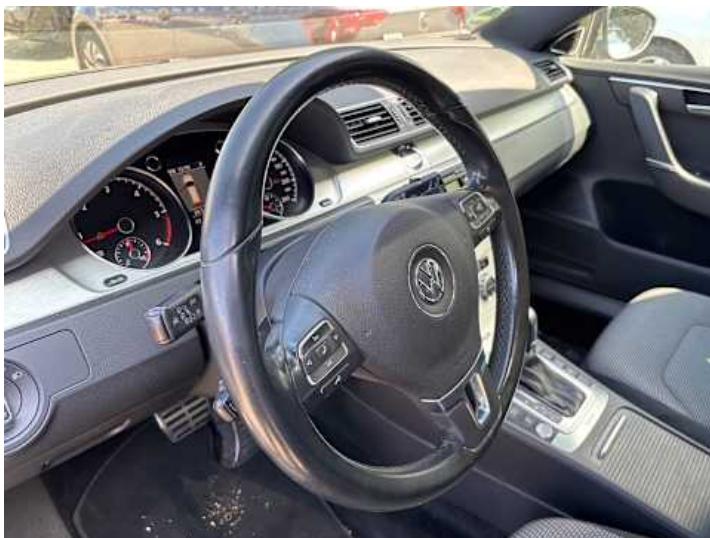
Innenraum (Verschleiß)

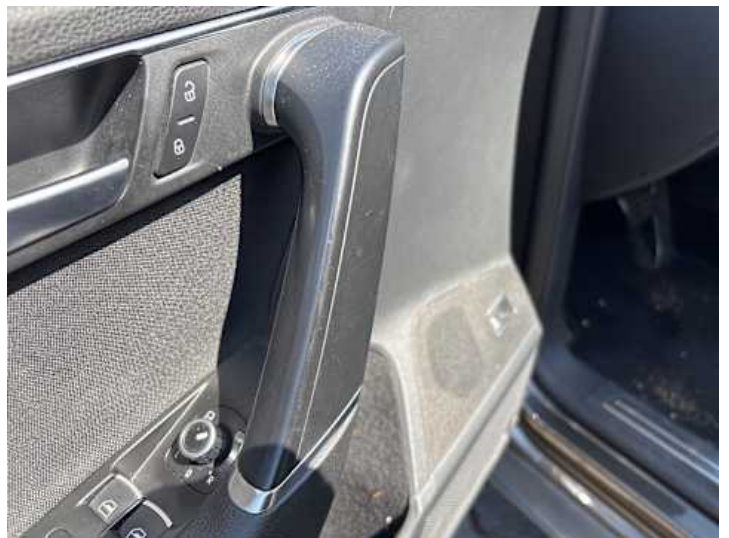
Innenraum (Verschleiß)

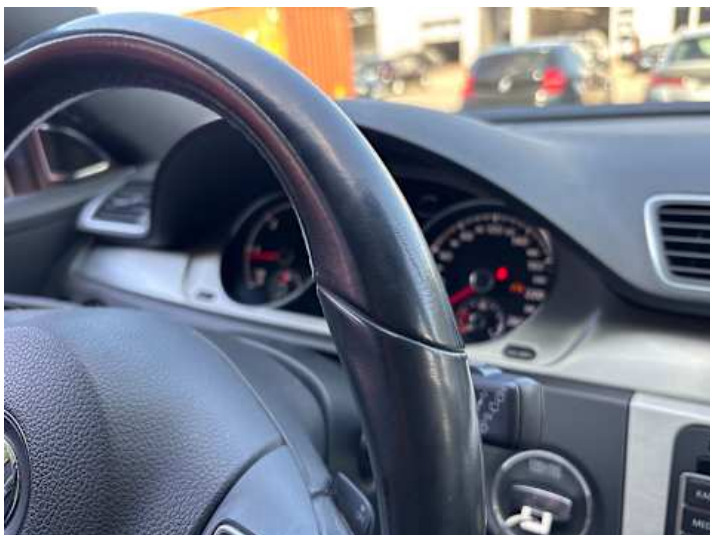
Innenraum (Kratzer)

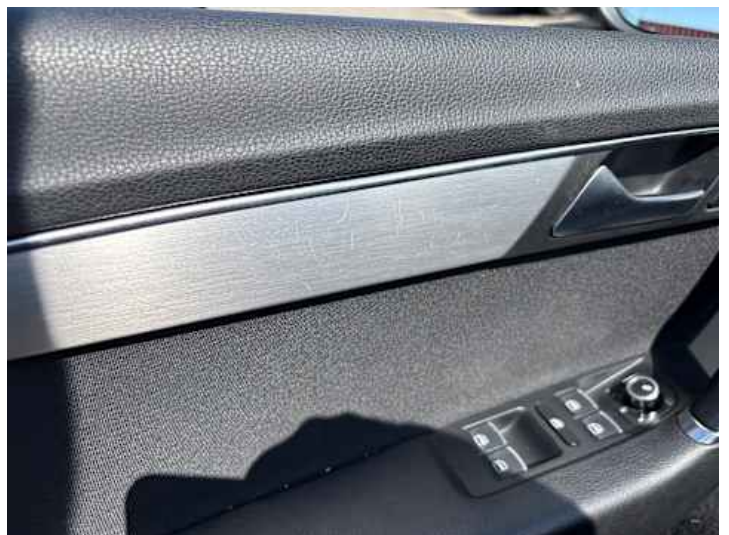
Innenraum (Kratzer)
