## Volkswagen Polo Trendline

EZ 09/2009 | Kleinwagen | Benzin | Schaltgetriebe | 112.063km

Fahrzeug aufgenommen am: 05.08.2026

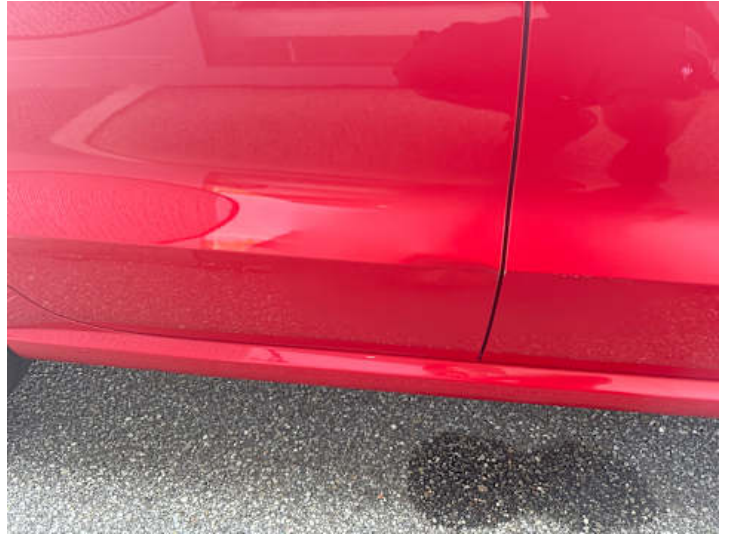
Türe hinten rechts (Verformung, Lackschaden, Unsachgemäß  
instand gesetzt)

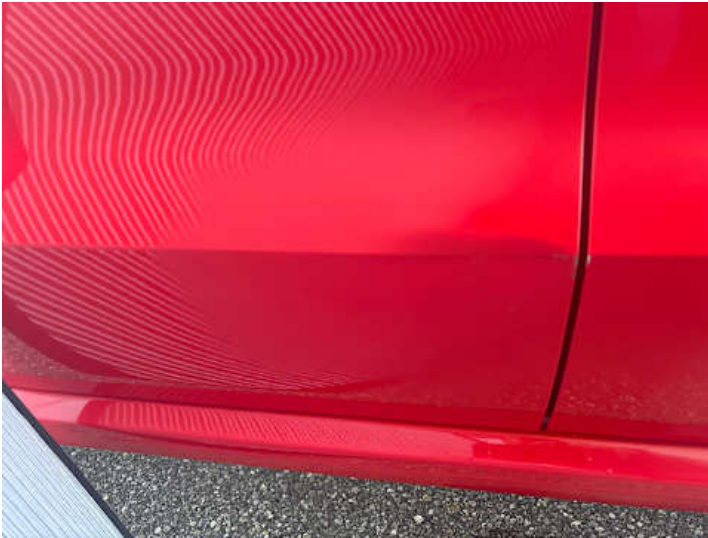
Türe hinten rechts (Verformung, Lackschaden, Unsachgemäß  
instand gesetzt)
