## Ford Focus Sync Edition

EZ 07/2014 | Kombi | Diesel | Automatikgetriebe | 291.405km

Fahrzeug aufgenommen am: 17.07.2026

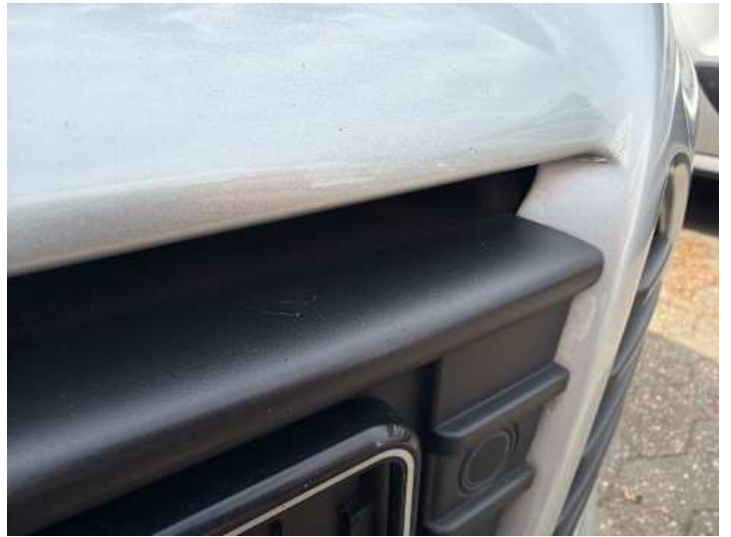
Stoßstange vorne (Riss/Bruch)

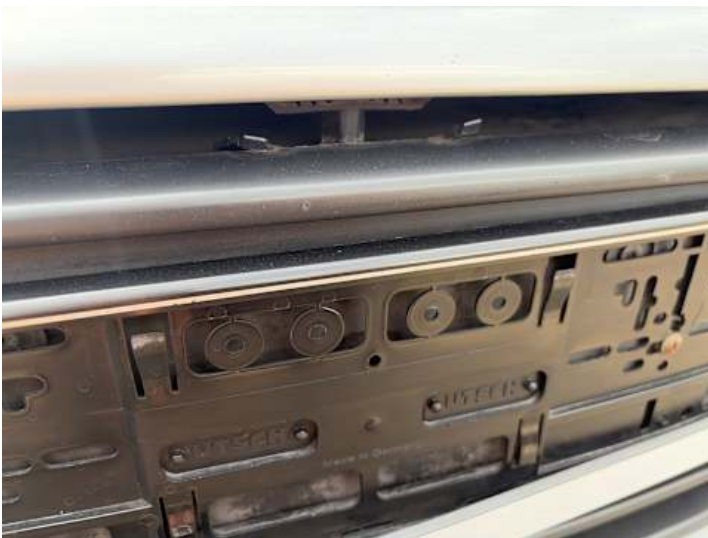
Stoßstange vorne (Riss/Bruch)

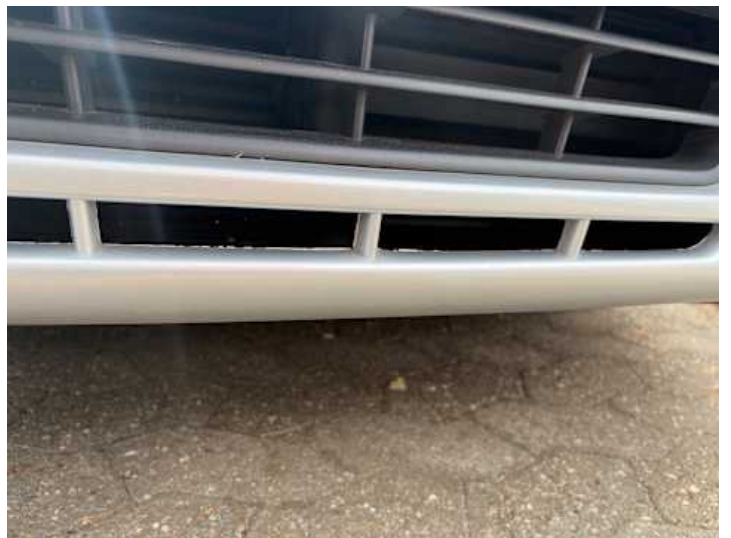
Stoßstange vorne (Riss/Bruch)

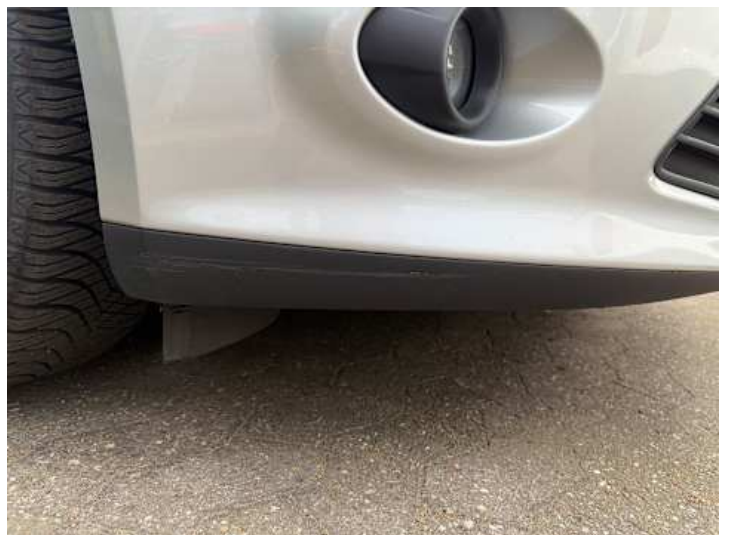
Stoßstange vorne (Lackschaden, Kratzer)

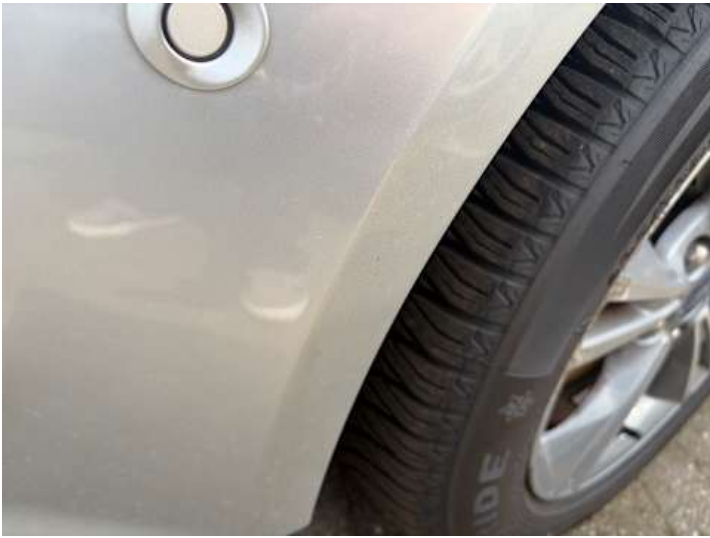
Stoßstange vorne (Lackschaden, Kratzer)

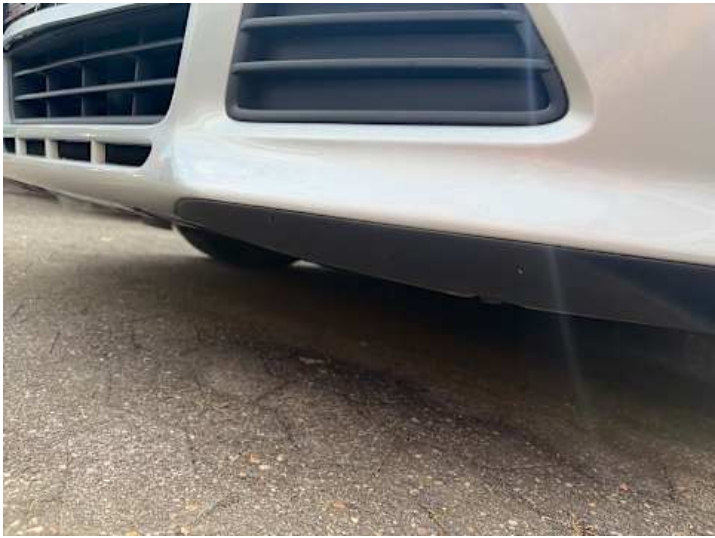
Stoßstange vorne (Lackschaden, Kratzer)

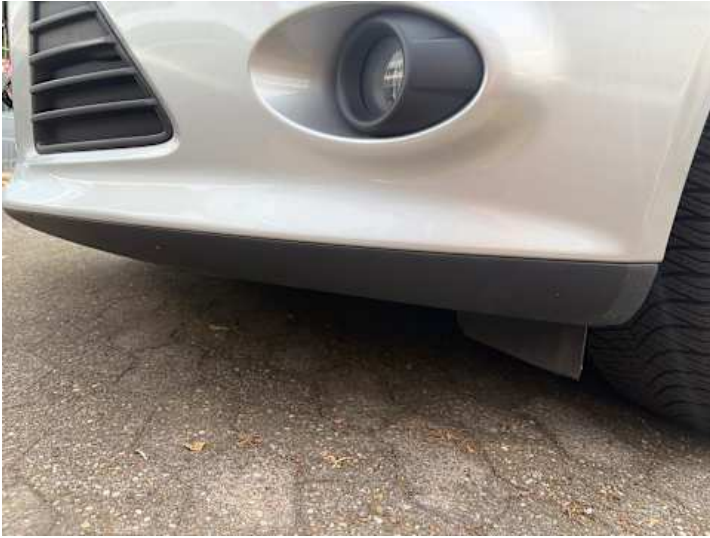
Stoßstange vorne (Lackschaden, Kratzer)

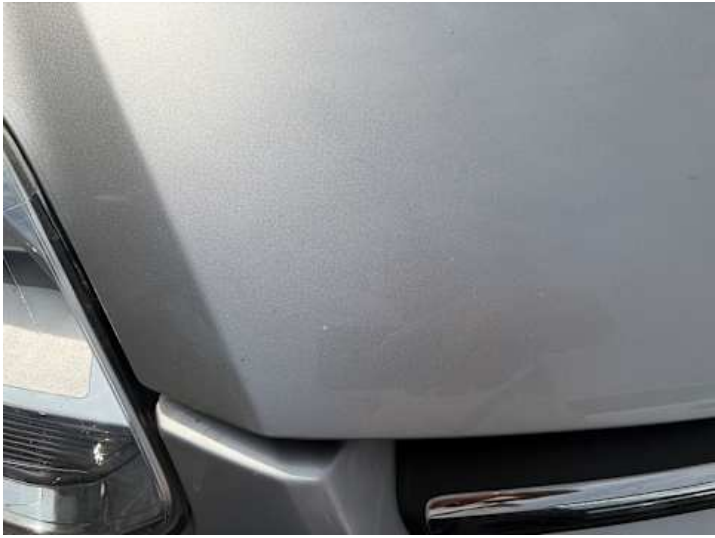
Motorhaube (Lackschaden, Kratzer)

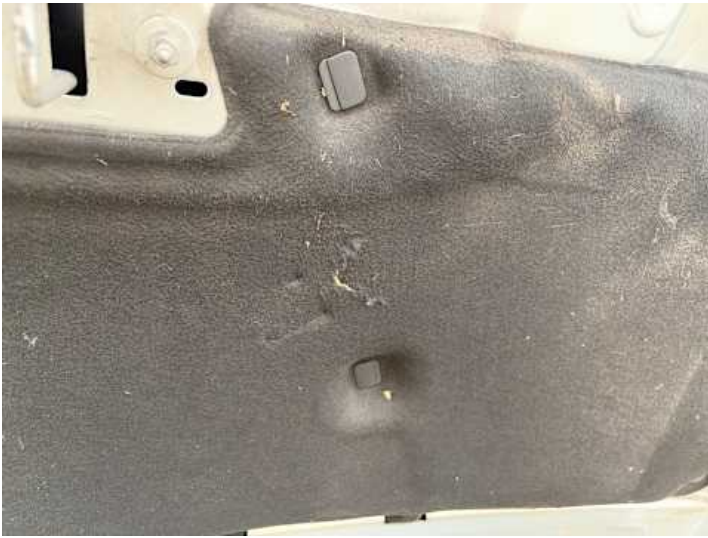
Motorhaube (Lackschaden, Kratzer)

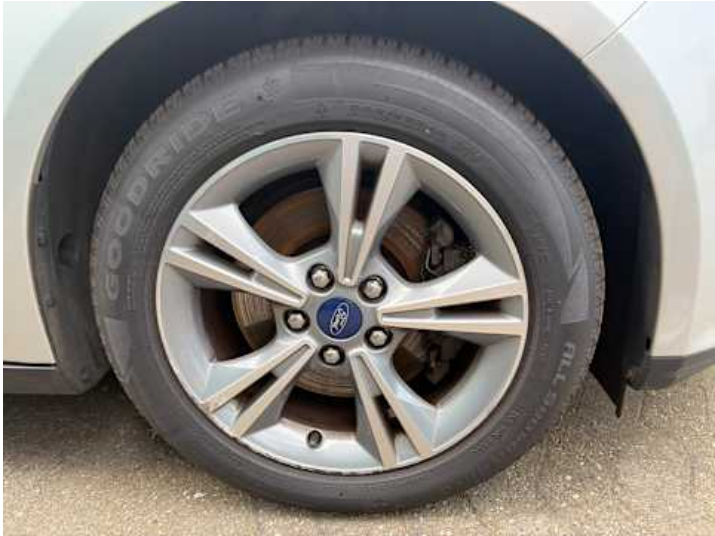
Rad (Kerben, Kratzer, Rost)

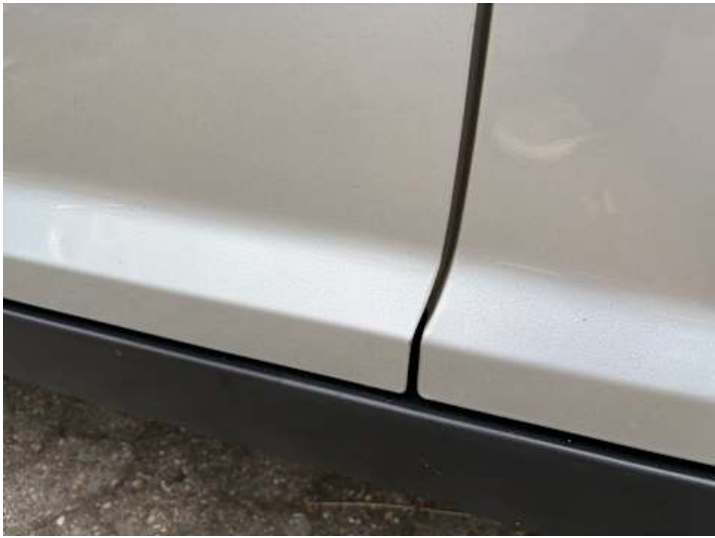
Fahrtür (Lackschaden, Kratzer)

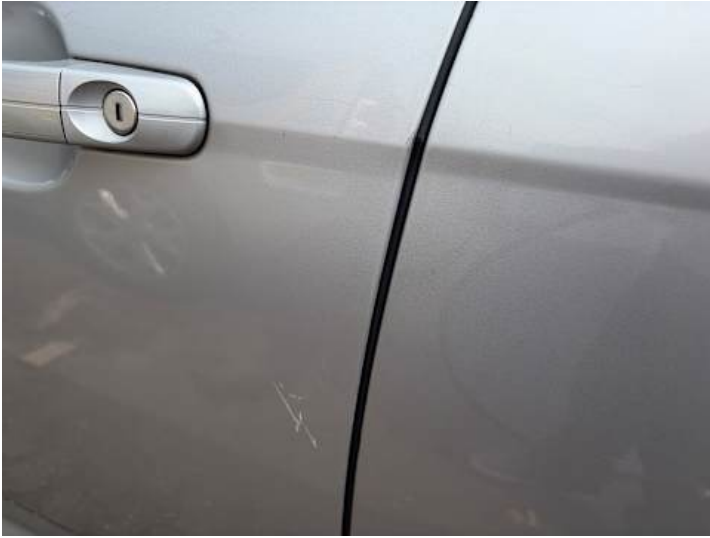
Fahrtür (Lackschaden, Kratzer)

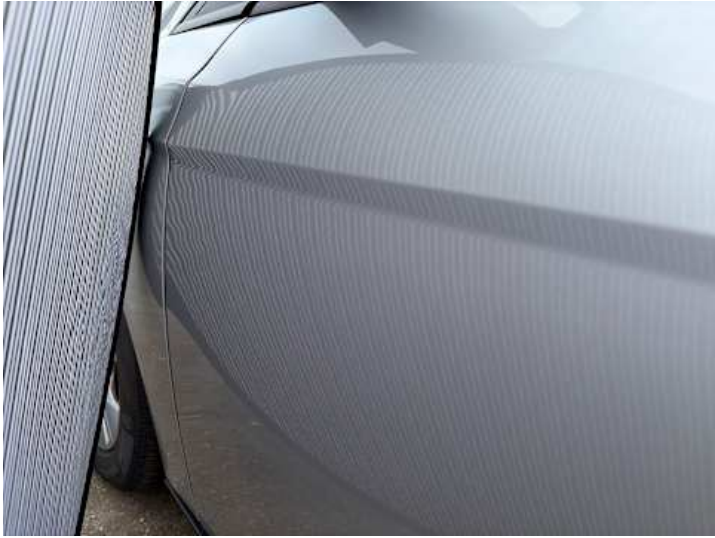
Fahrtür (Lackschaden, Kratzer)

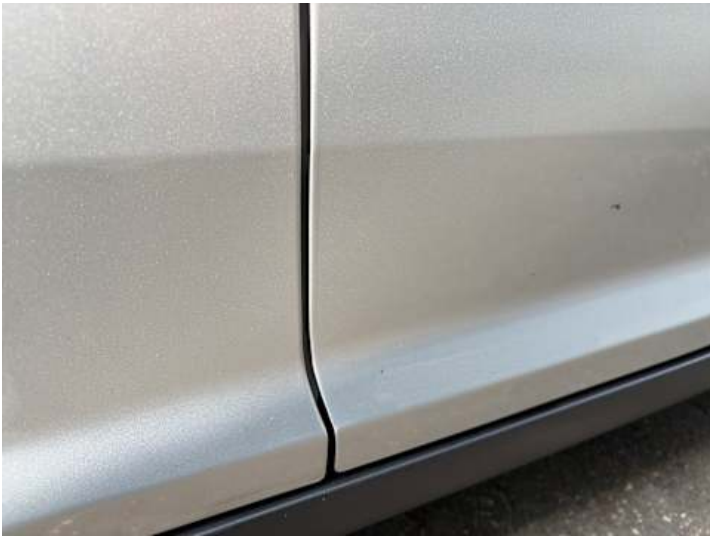
Beifahrtür (Riss/Bruch)

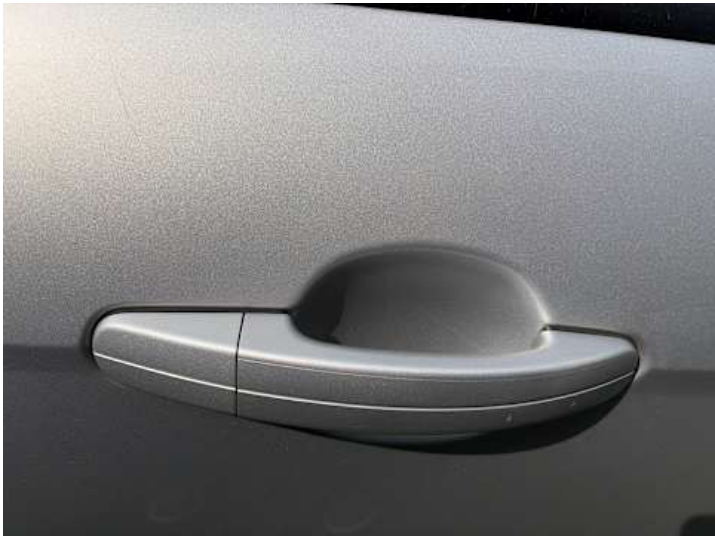
Beifahrertür (Lackschaden, Kratzer)

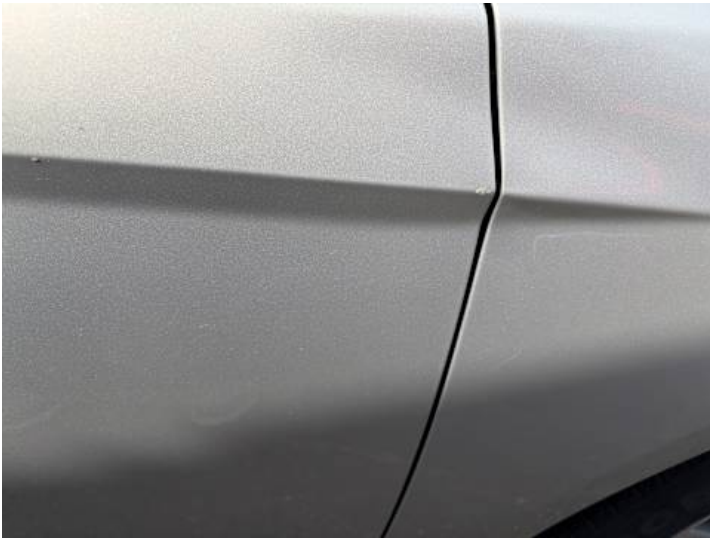
Beifahrertür (Lackschaden, Kratzer)

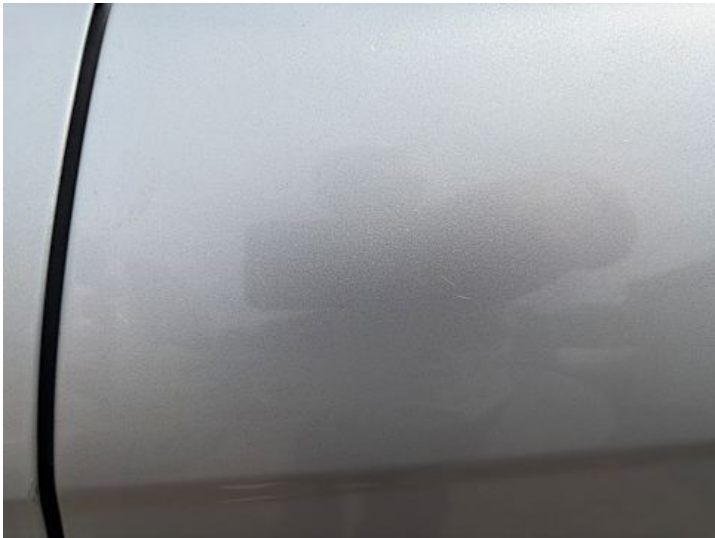
Beifahrertür (Lackschaden, Kratzer)

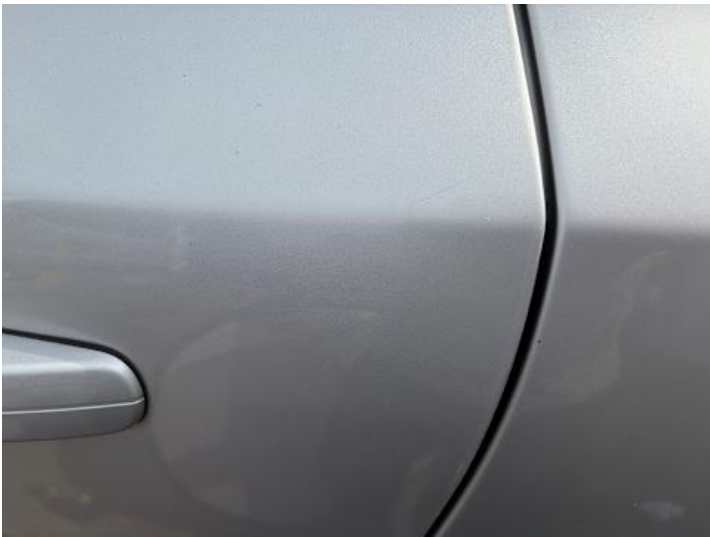
Türe hinten links (Lackschaden, Kratzer)

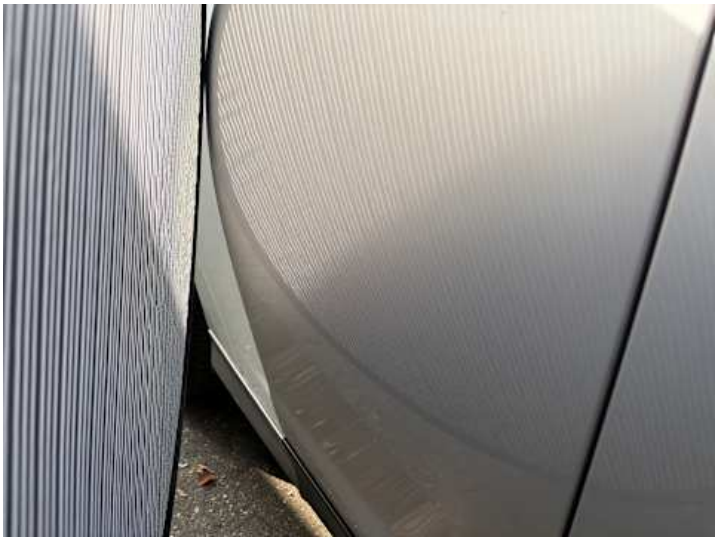
Türe hinten links (Lackschaden, Kratzer)

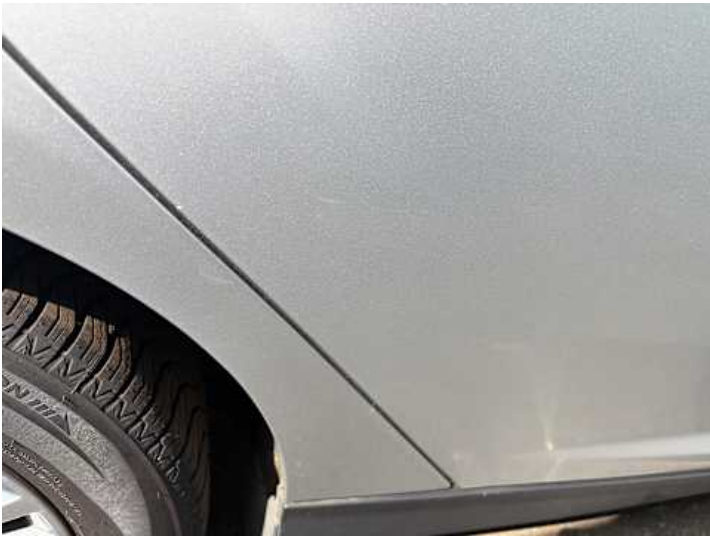
Türe hinten rechts (Delle)

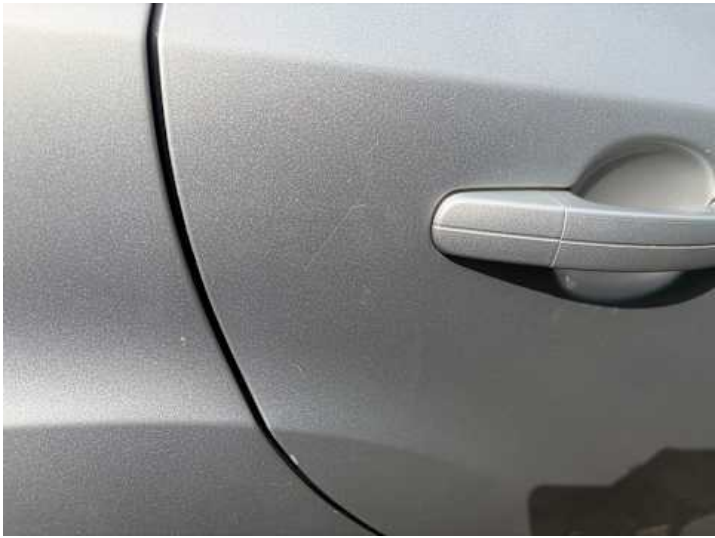
Türe hinten rechts (Lackschaden, Kratzer)

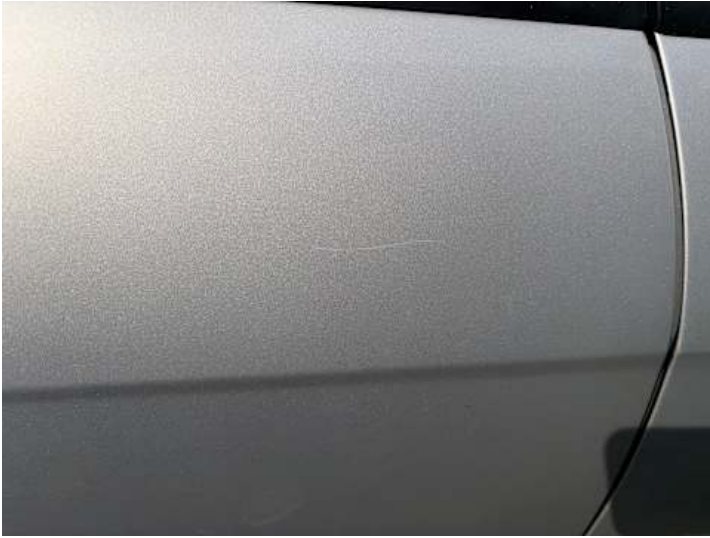
Türe hinten rechts (Lackschaden, Kratzer)

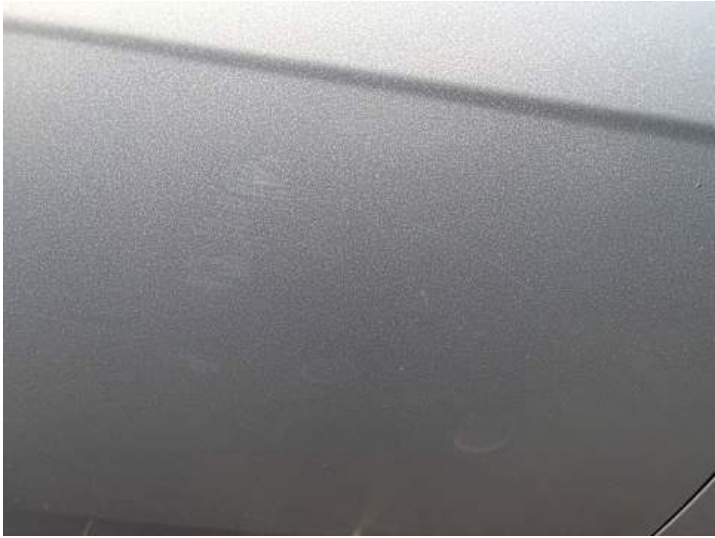
Türe hinten rechts (Lackschaden, Kratzer)

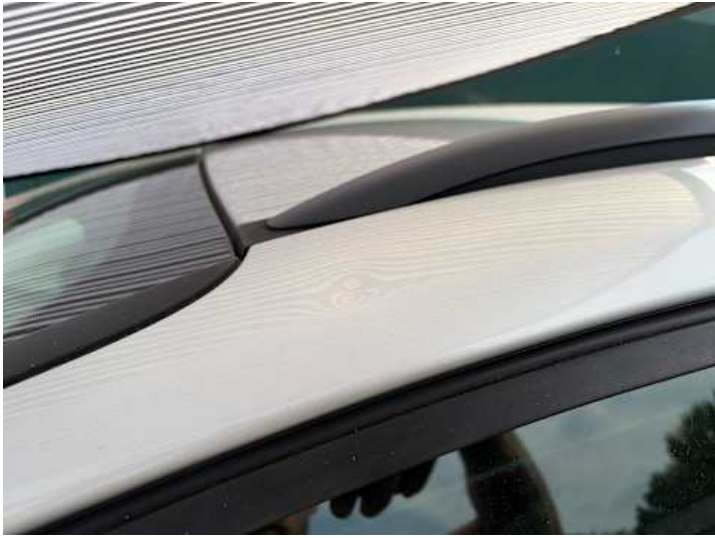
Dach (Lackschaden, Steinschlag)

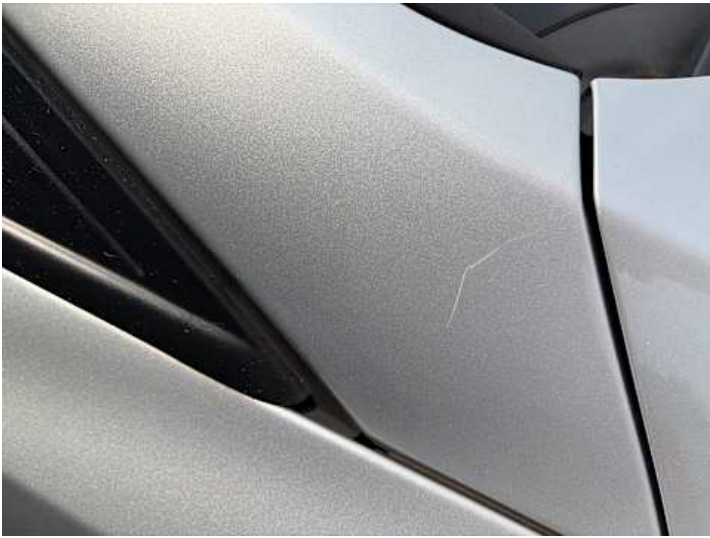
Dach (Delle)

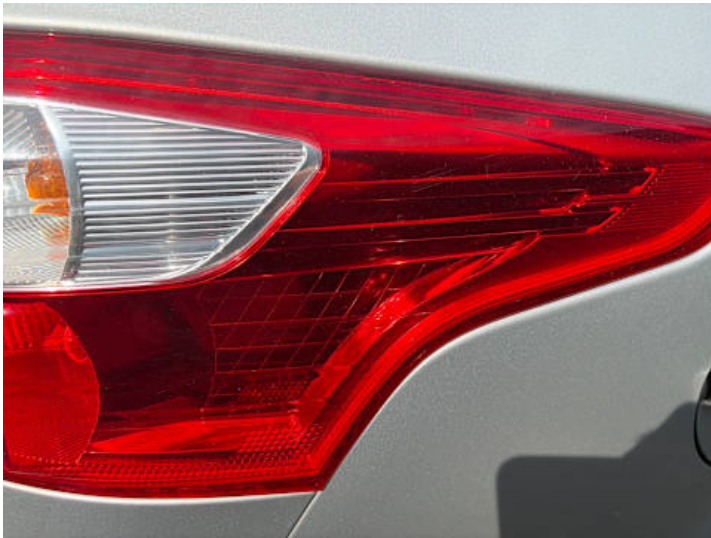
Rücklicht (links) (Riss/Bruch)

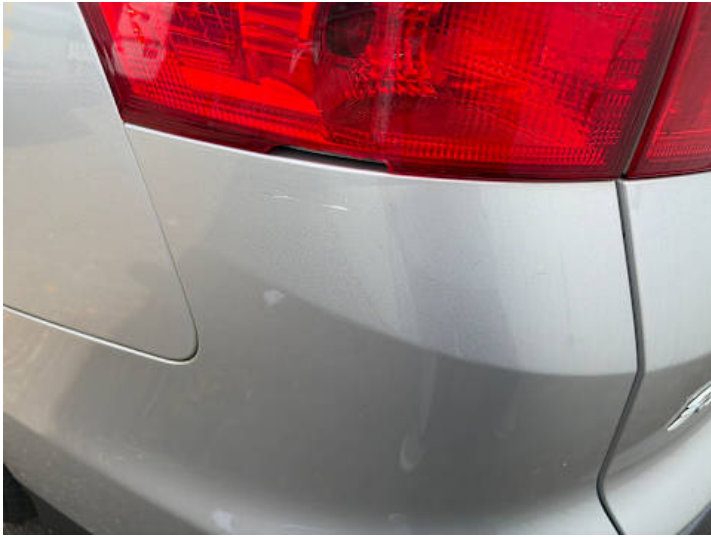
Stoßstange hinten (Lackschaden, Kratzer)

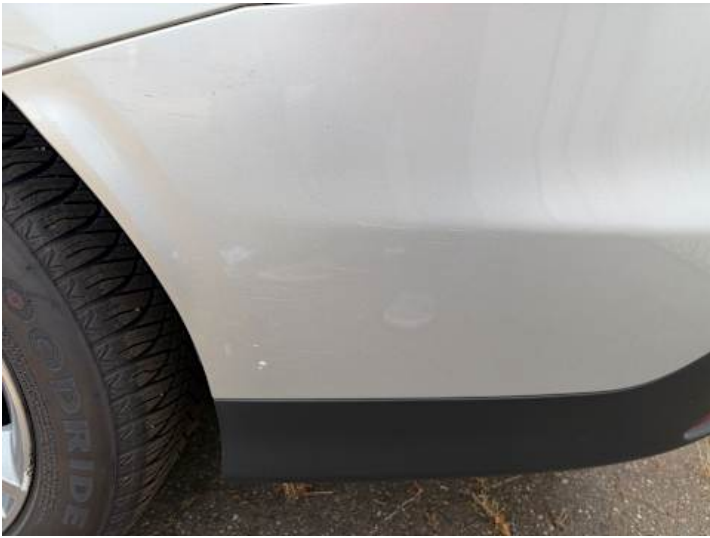
Stoßstange hinten (Lackschaden, Kratzer)

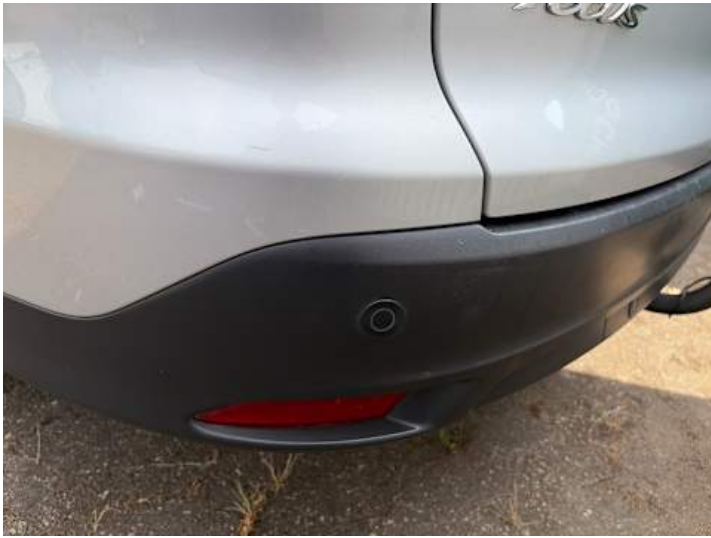
Stoßstange hinten (Lackschaden, Kratzer)

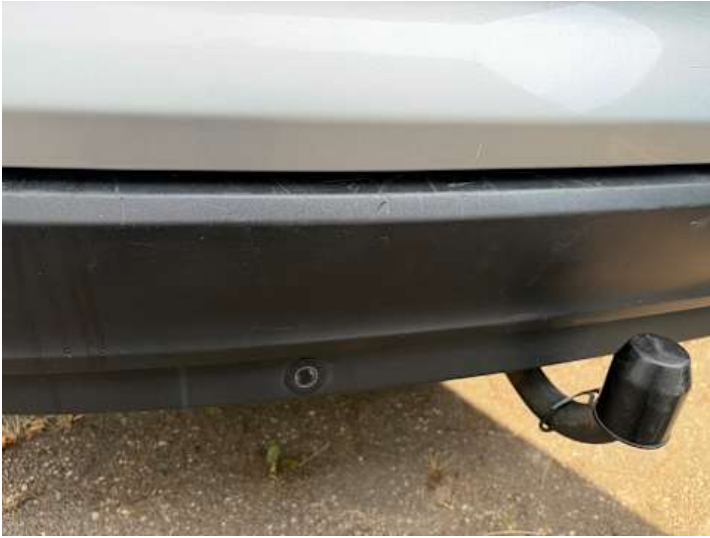
Stoßstange hinten (Lackschaden, Kratzer)

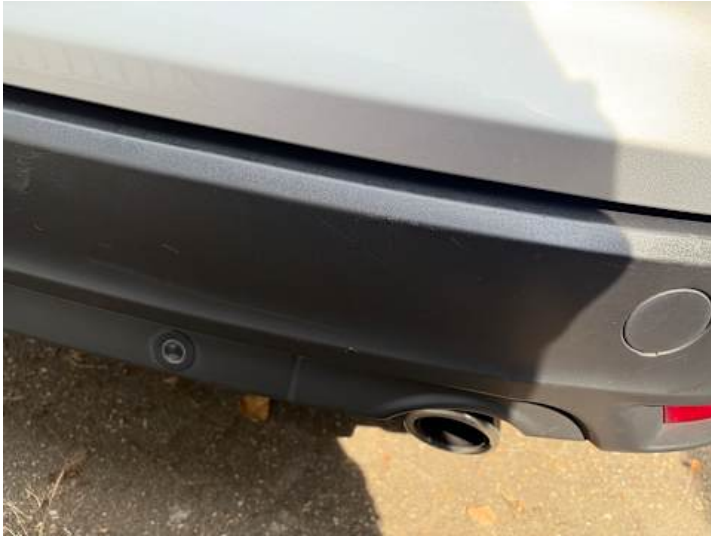
Stoßstange hinten (Lackschaden, Kratzer)

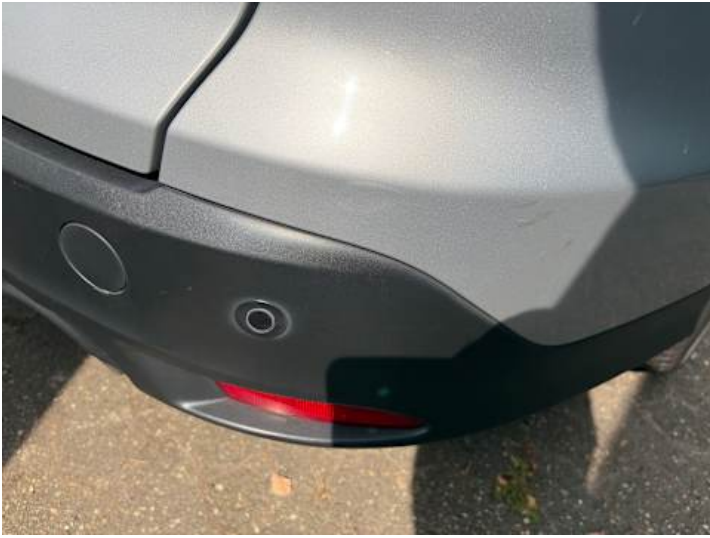
Stoßstange hinten (Lackschaden, Kratzer)

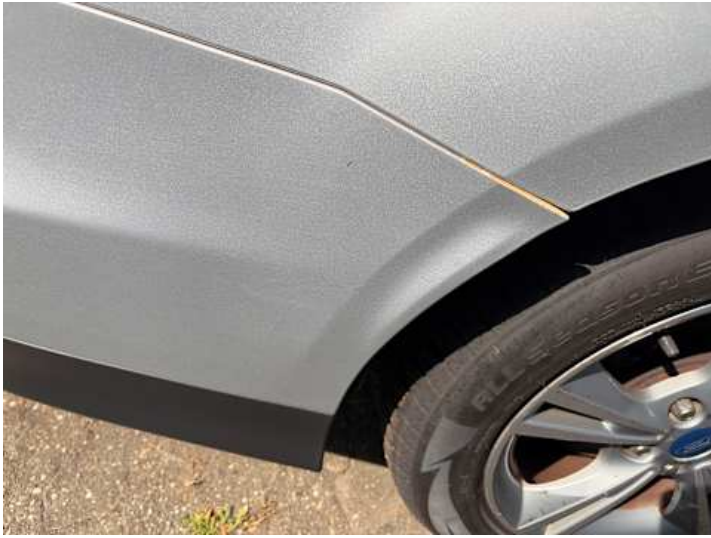
Stoßstange hinten (Lackschaden, Kratzer)

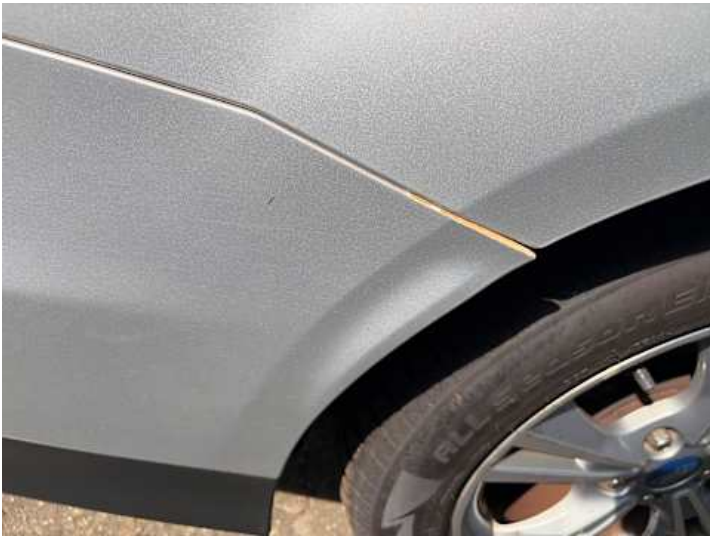
Stoßstange hinten (Lackschaden, Kratzer)

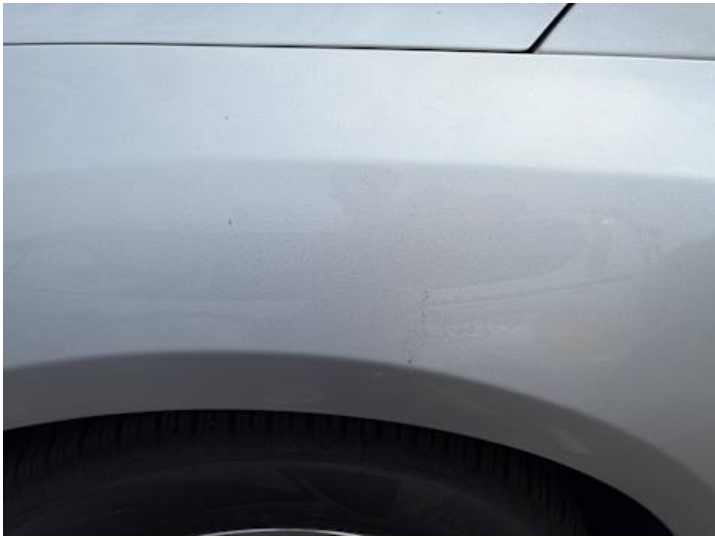
Stoßstange hinten (Spaltmaße ungenau)

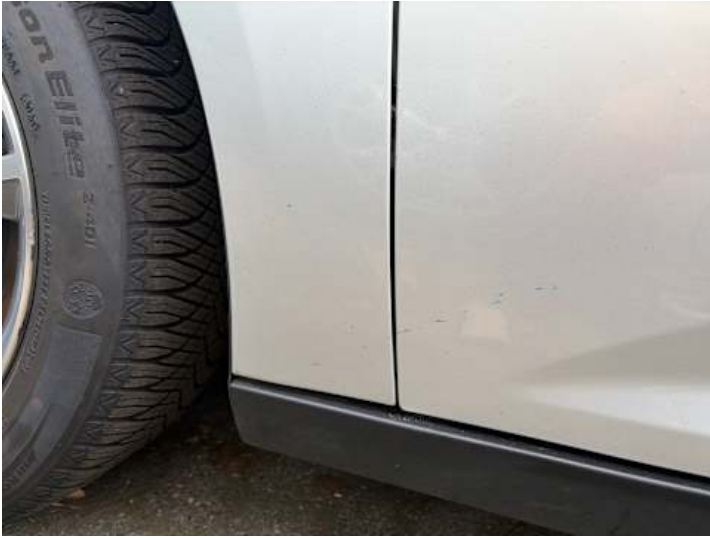
Kotflügel vorne links (Lackschaden, Kratzer)

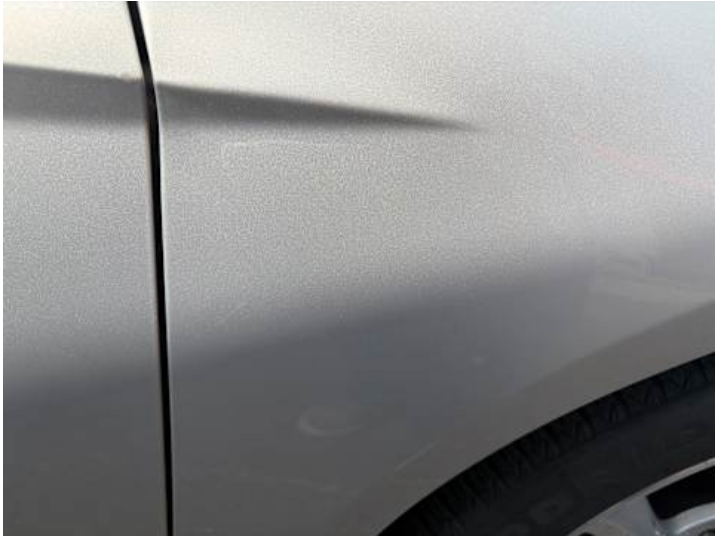
Kotflügel vorne links (Lackschaden, Kratzer)

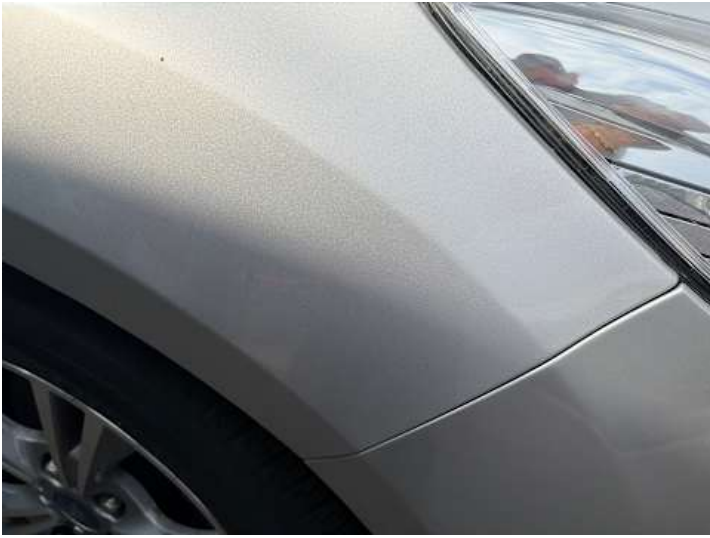
Kotflügel vorne rechts (Lackschaden, Kratzer)

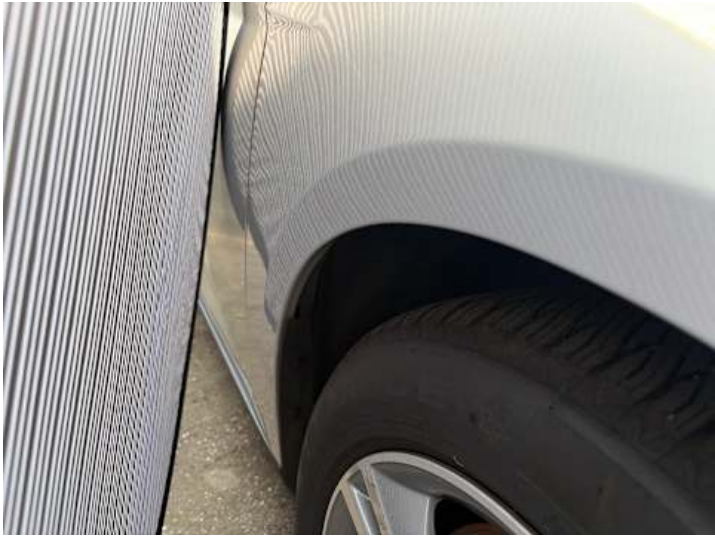
Kotflügel vorne rechts (Lackschaden, Kratzer)

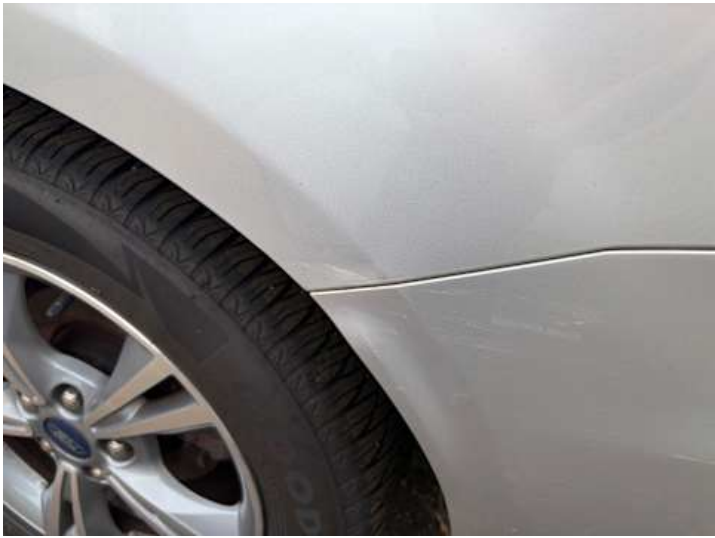
Seitenteil hinten links (Delle)

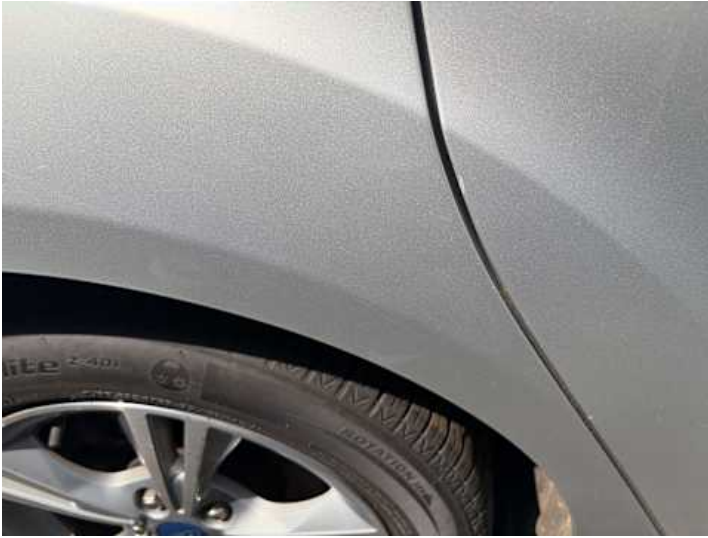
Seitenteil hinten links (Lackschaden, Kratzer)

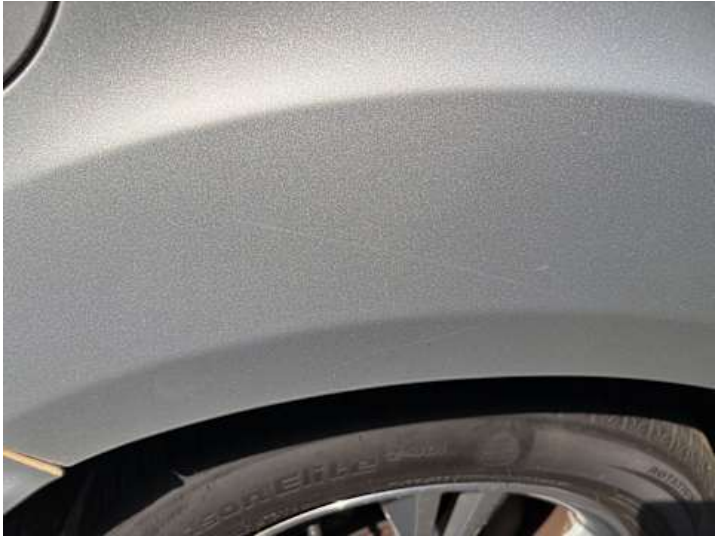
Seitenteil hinten rechts (Lackschaden, Kratzer)

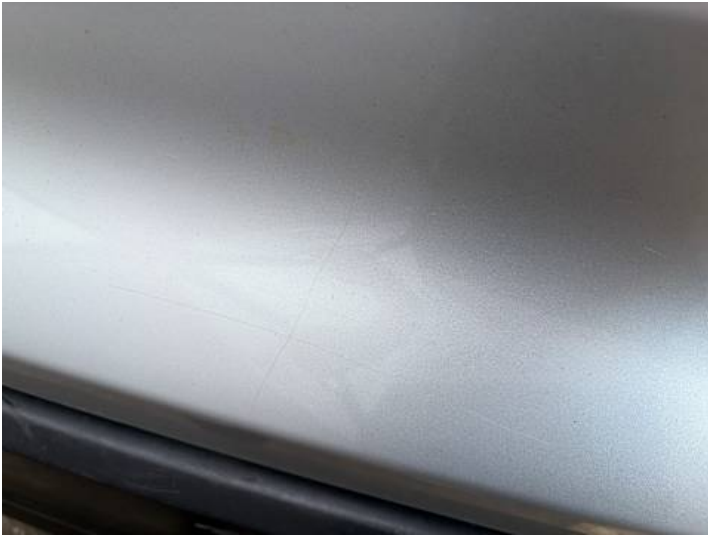
Seitenteil hinten rechts (Lackschaden, Kratzer)

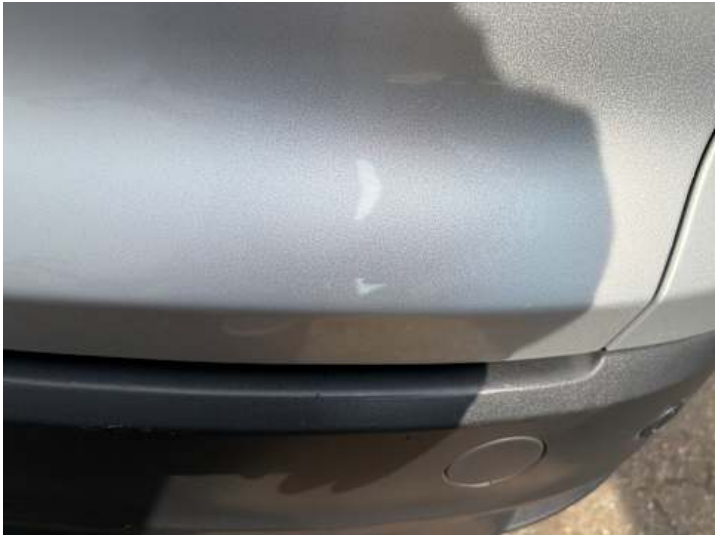
Heckklappe (Lackschaden, Kratzer)

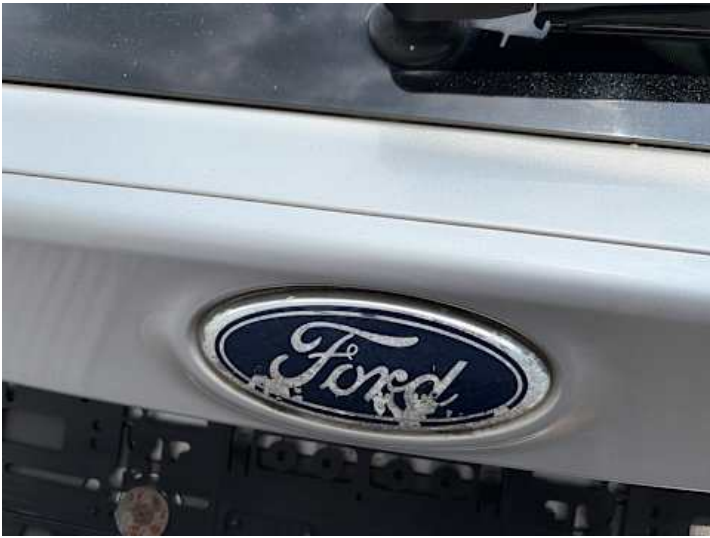
Heckklappe (Lackschaden, Kratzer)

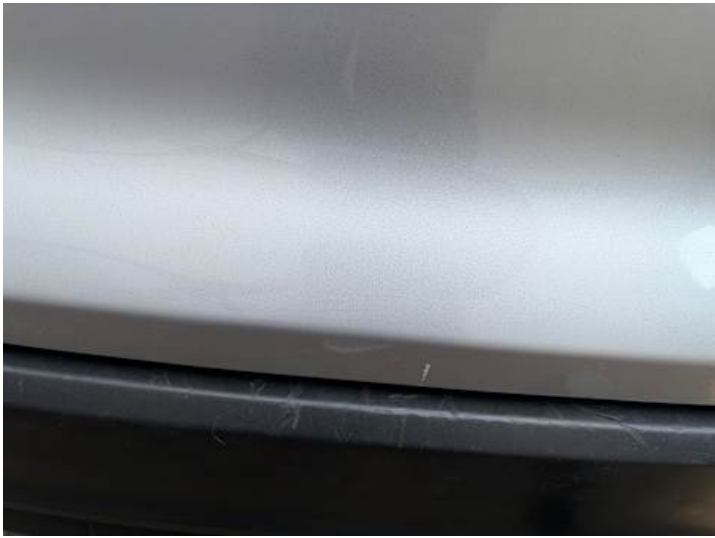
Heckklappe (Lackschaden, Kratzer)

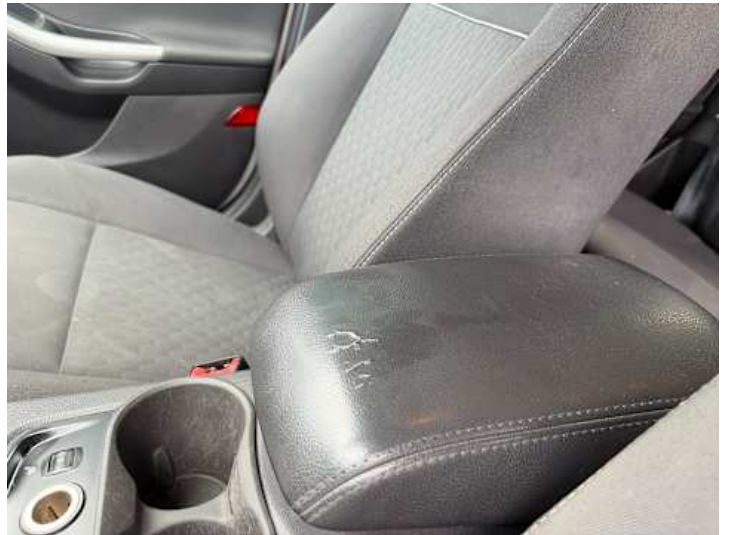
Innenraum (Riss/Bruch)

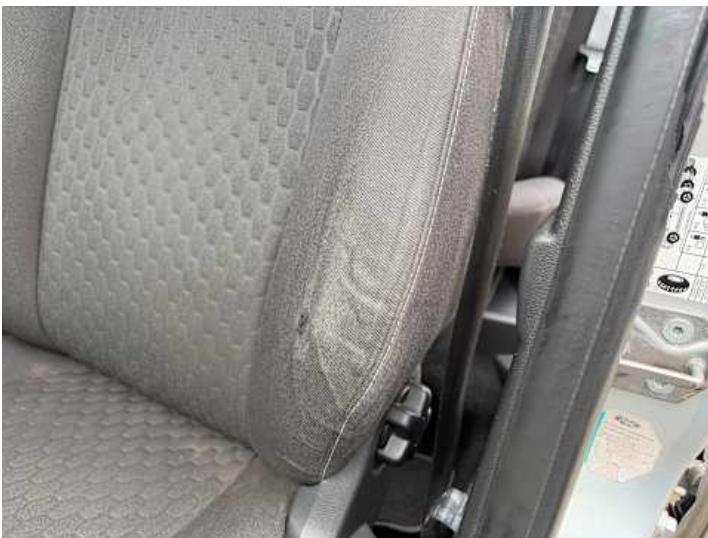
Innenraum (Riss/Bruch)

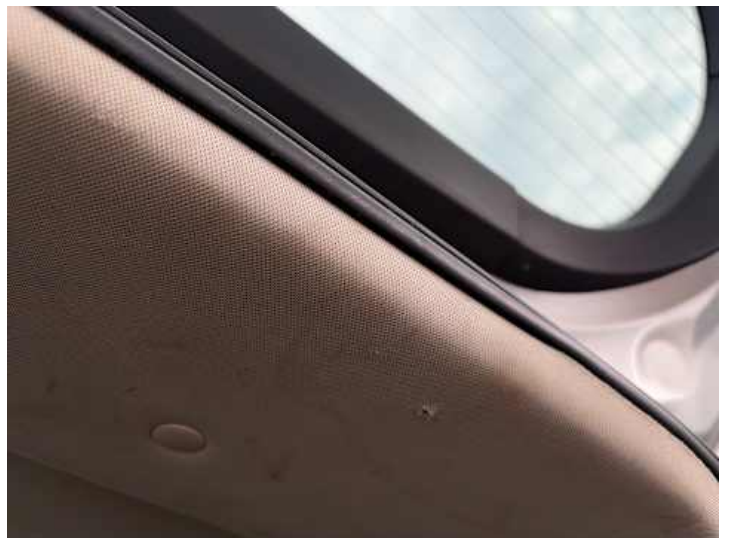
Innenraum (Riss/Bruch)

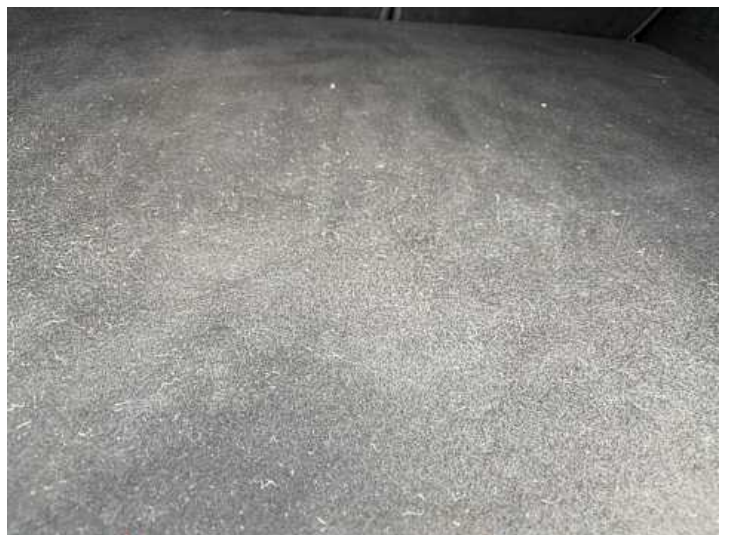
Innenraum (Riss/Bruch)
