## Opel Mokka

EZ 05/2016 | Geländewagen | Benzin | Schaltgetriebe | 76.978km  
Besteuerung: Differenzbesteuert (§25a UStG)  
Fahrzeugstandort: 49\*\*\*  
Fahrzeug aufgenommen am: 03.08.2026

# Hinweise zum Zustandsbericht

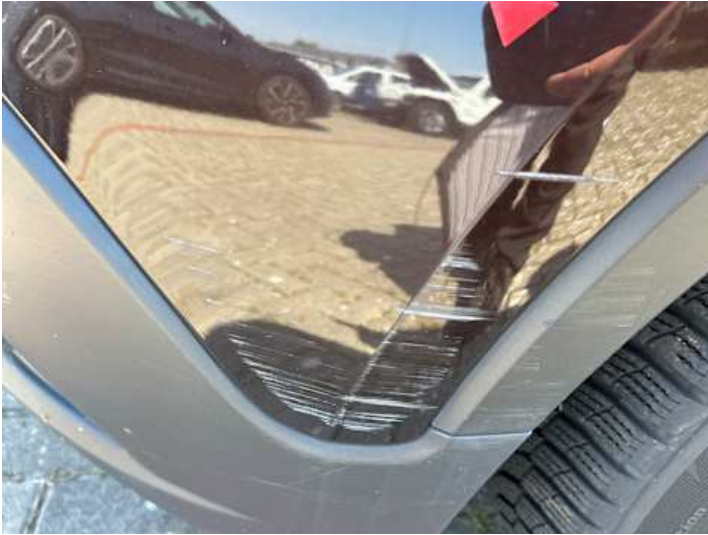
Stoßstange vorne (Lackschaden, Kratzer)

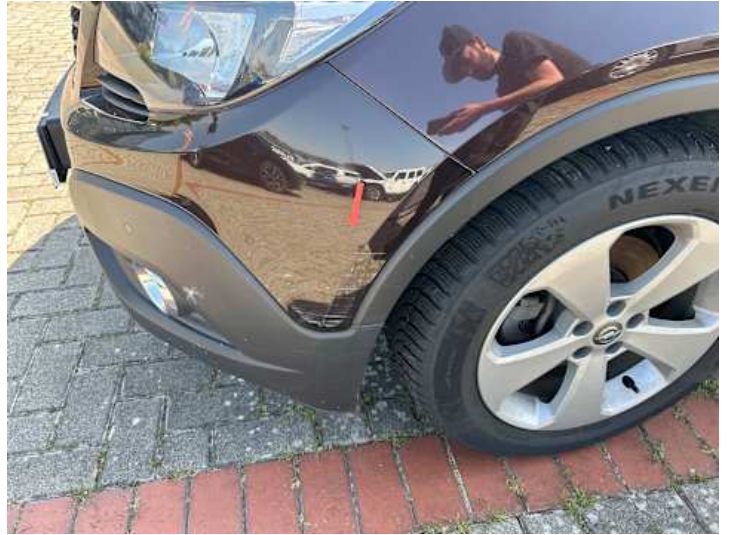
Stoßstange vorne (Lackschaden, Kratzer)

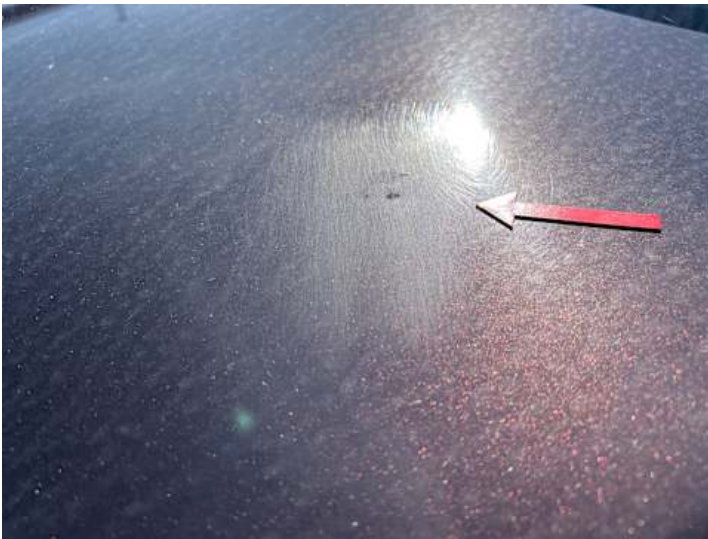
Motorhaube (Ausgeblichen/Matt)

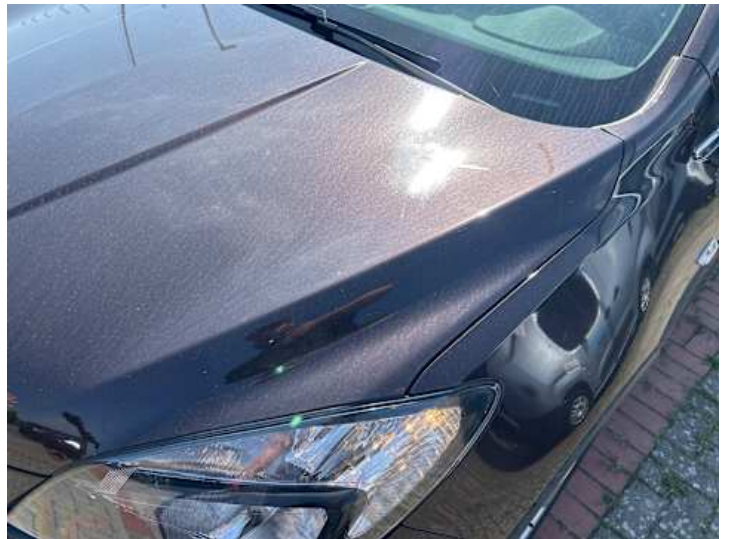
Motorhaube (Ausgeblichen/Matt)

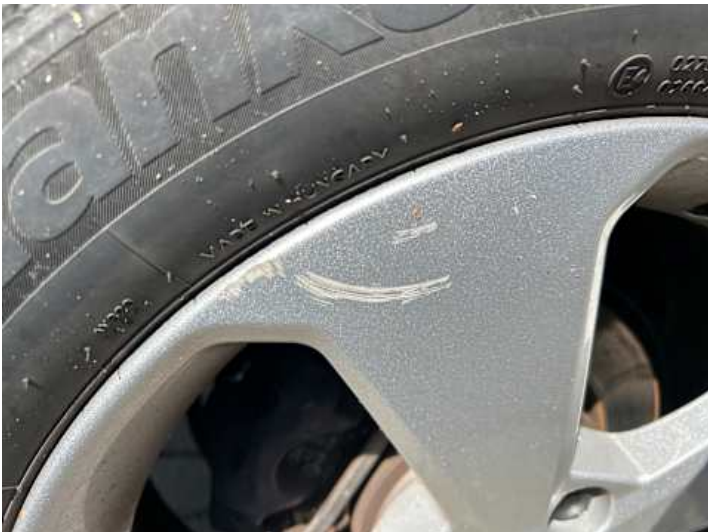
Rad (Kratzer)

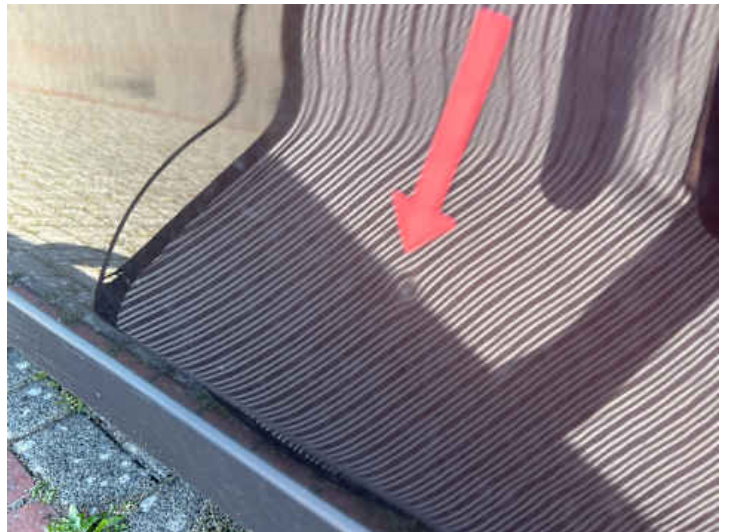
Fahrtür (Delle)

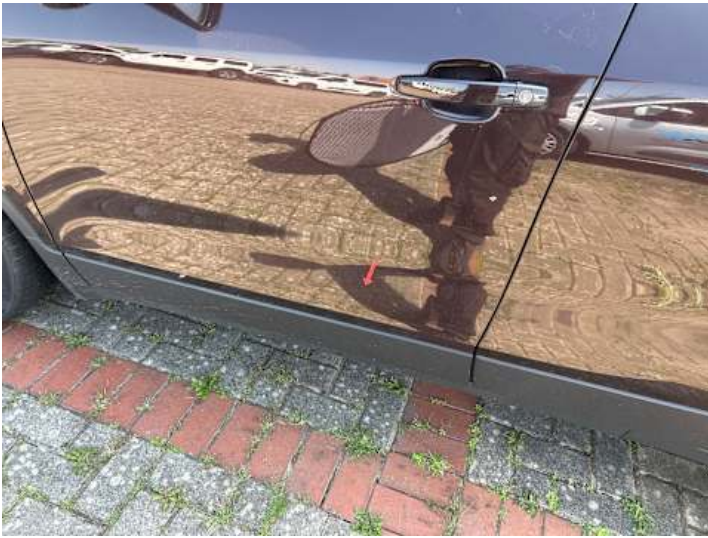
Fahrtür (Delle)

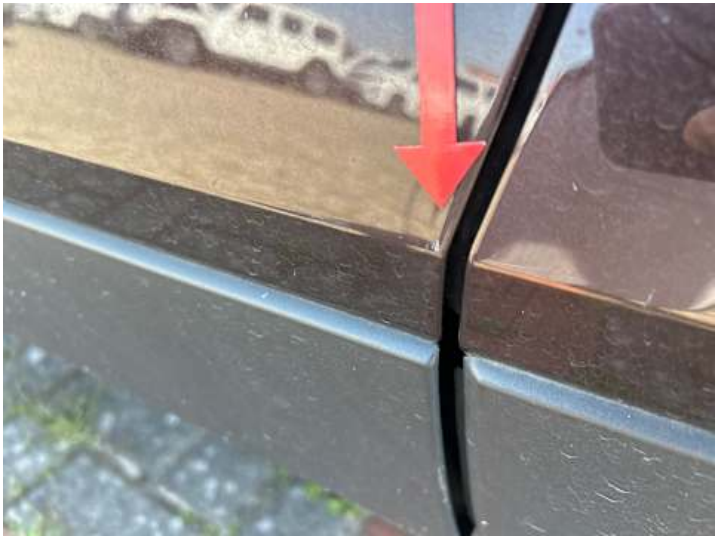
Fahrtür (Lackschaden)

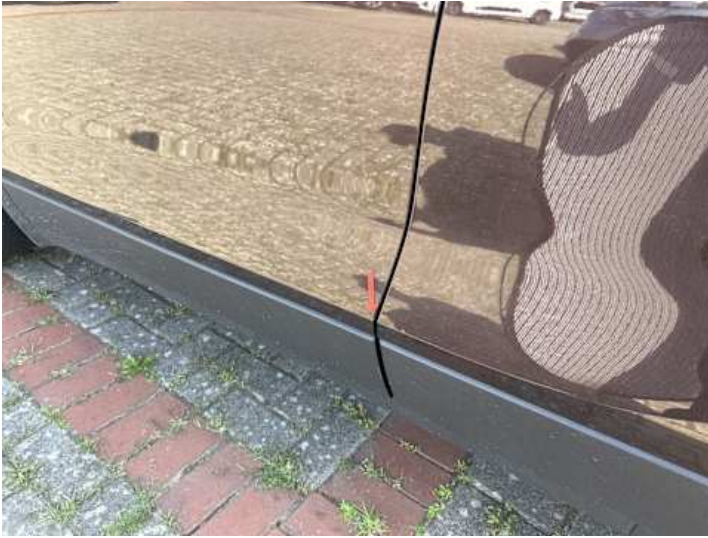
Fahrtür (Lackschaden)

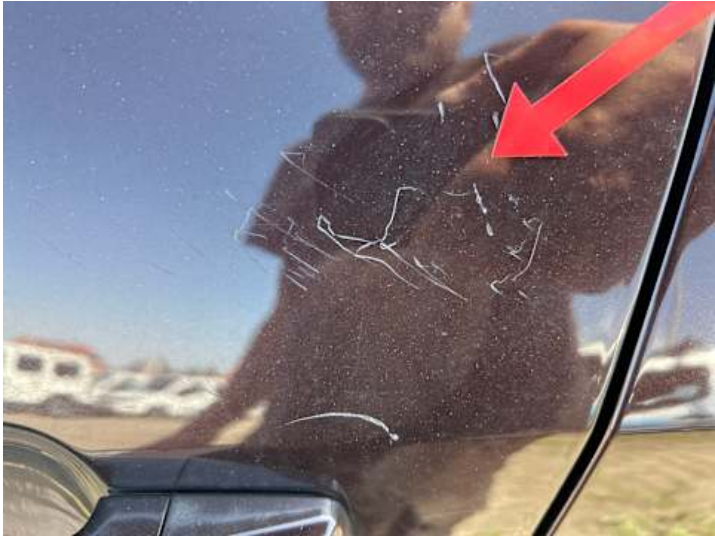
Fahrtür (Kratzer, Lackschaden)

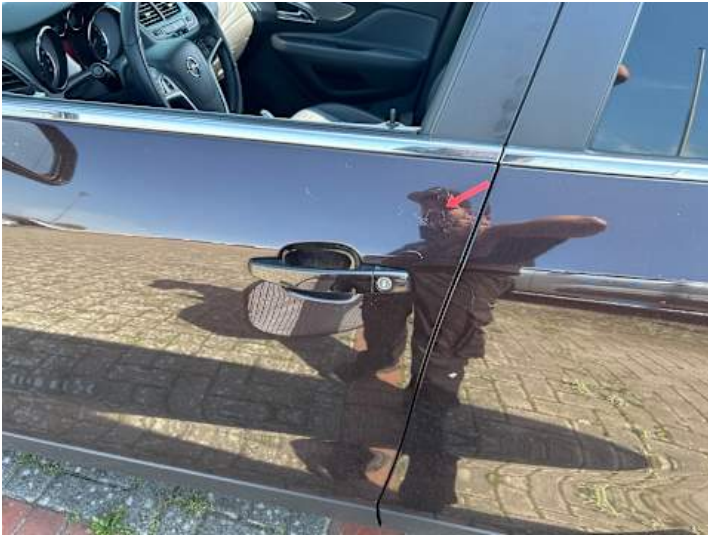
Fahrtür (Kratzer, Lackschaden)

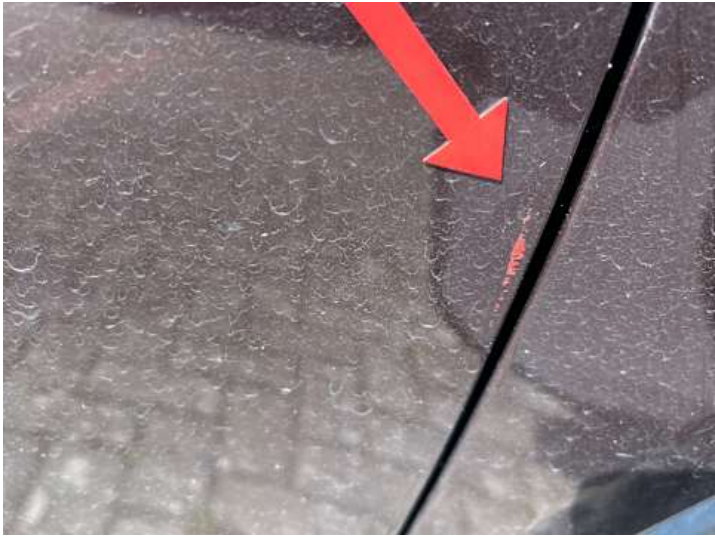
Beifahrtür (Lackschaden)

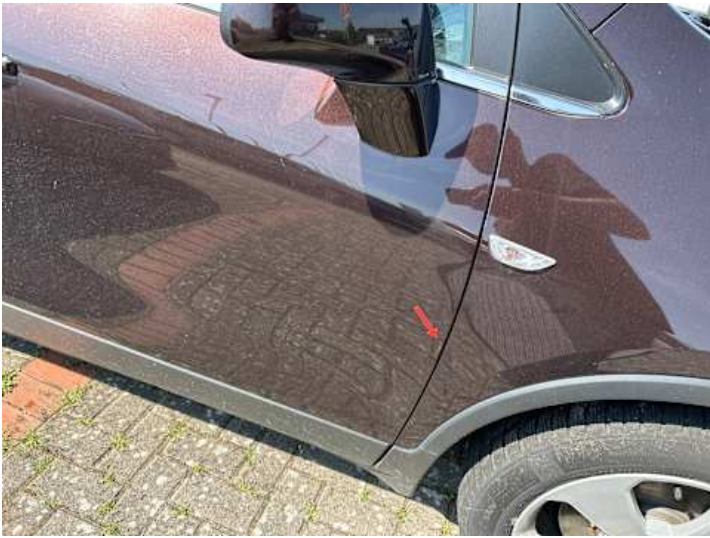
Beifahrertür (Lackschaden)

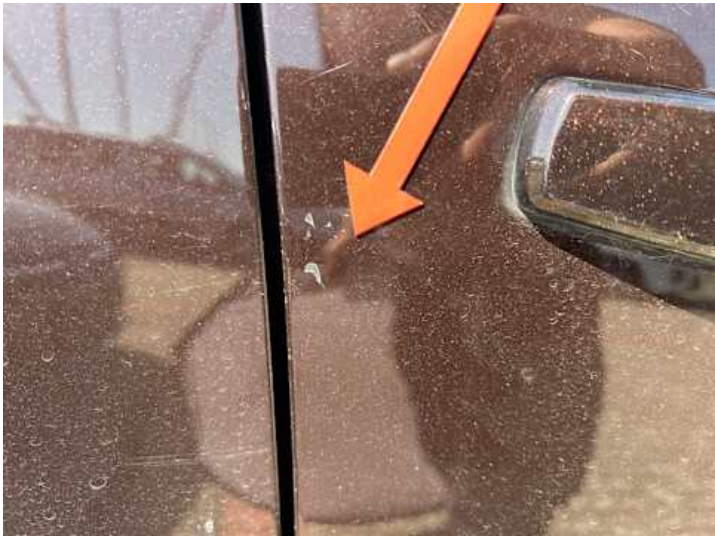
Beifahrertür (Lackschaden)

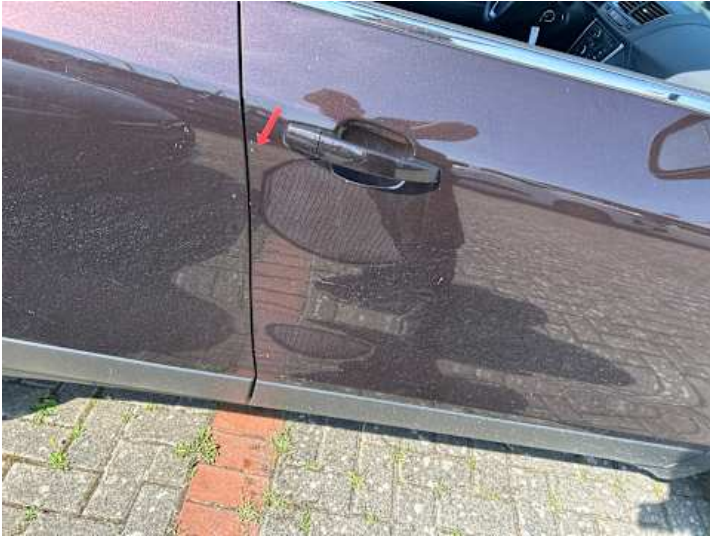
Beifahrertür (Lackschaden)

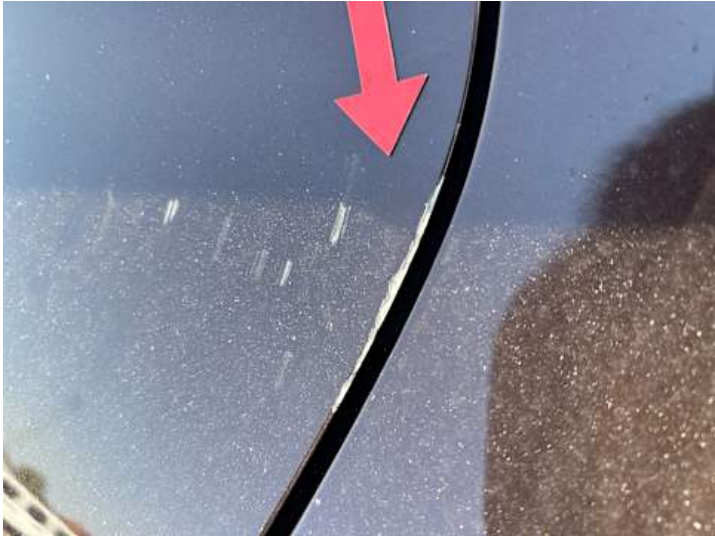
Türe hinten links (Lackschaden)

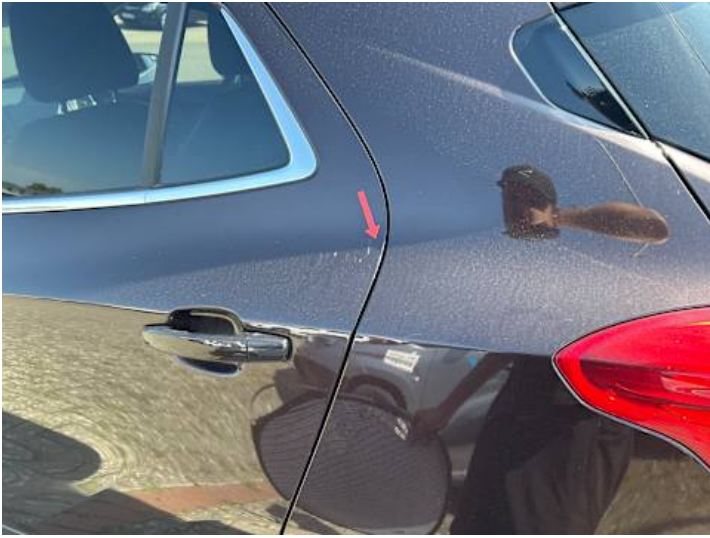
Türe hinten links (Lackschaden)

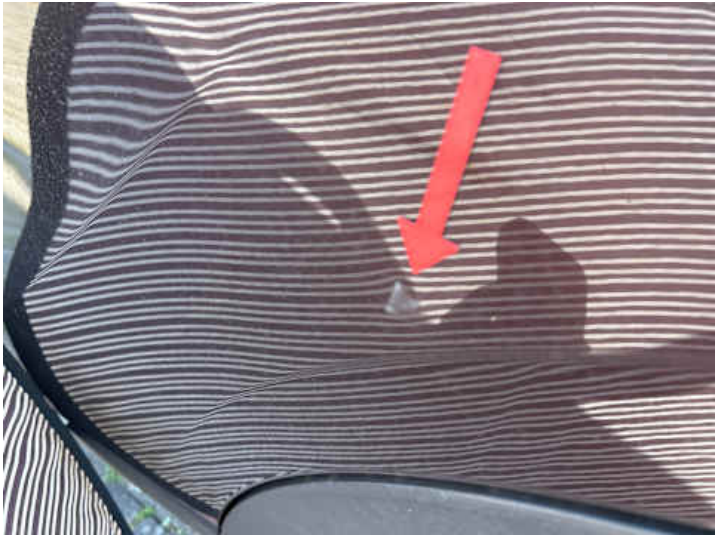
Türe hinten links (Delle, Lackschaden)

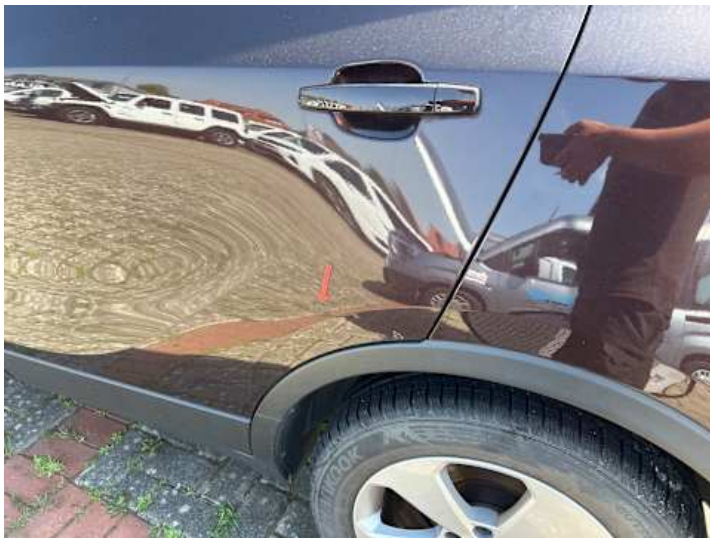
Türe hinten links (Delle, Lackschaden)

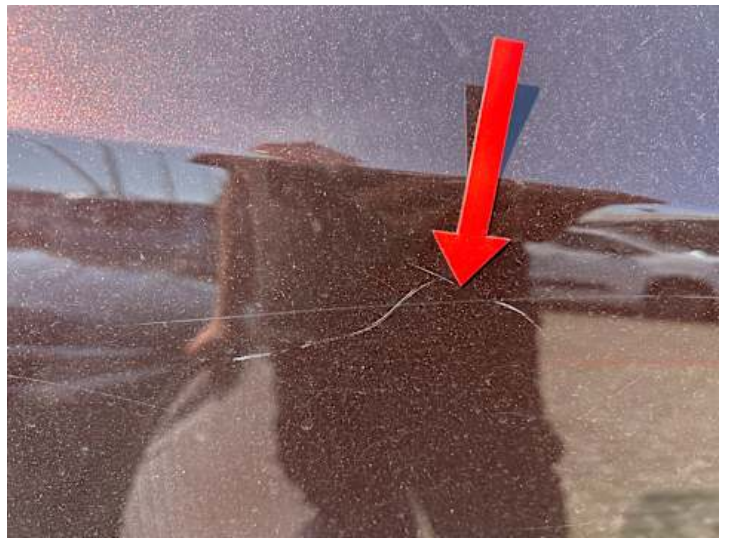
Türe hinten rechts (Lackschaden, Kratzer)

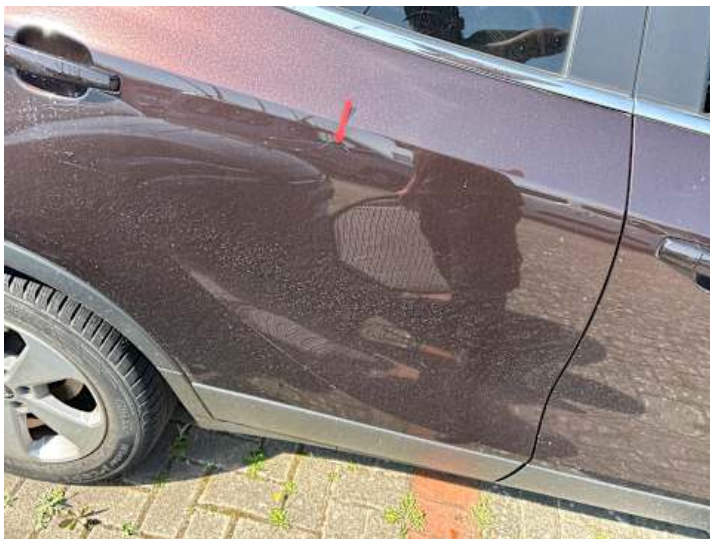
Türe hinten rechts (Lackschaden, Kratzer)

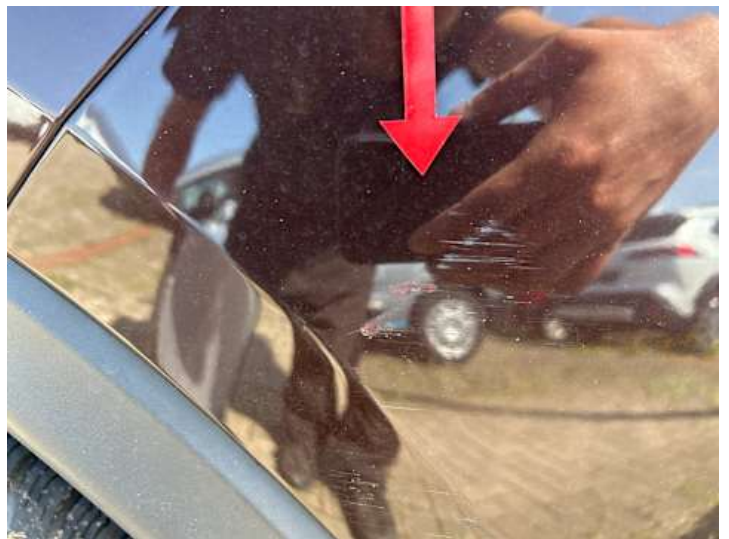
Stoßstange hinten (Kratzer, Lackschaden)

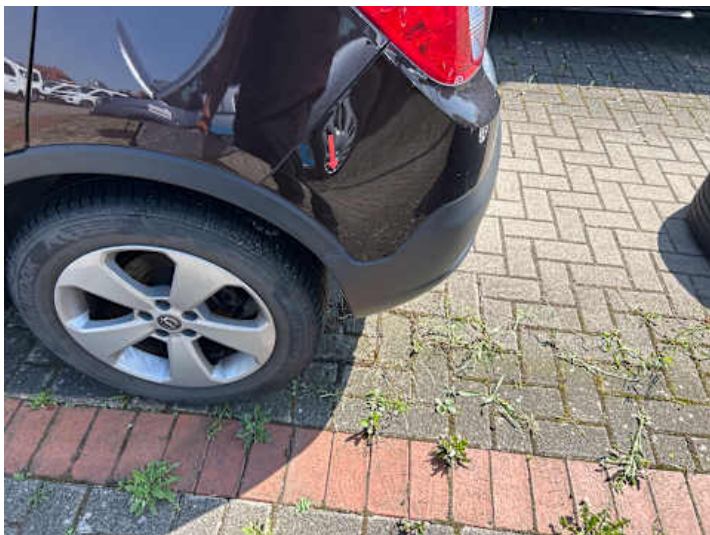
Stoßstange hinten (Kratzer, Lackschaden)

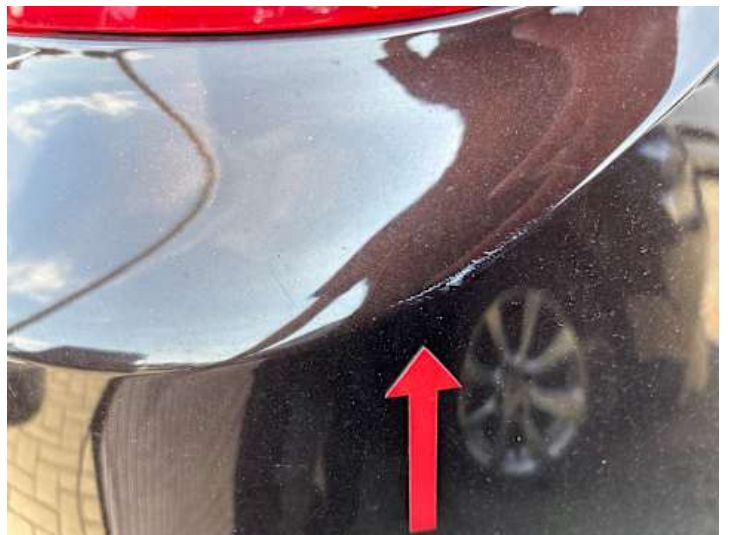
Stoßstange hinten (Lackschaden)

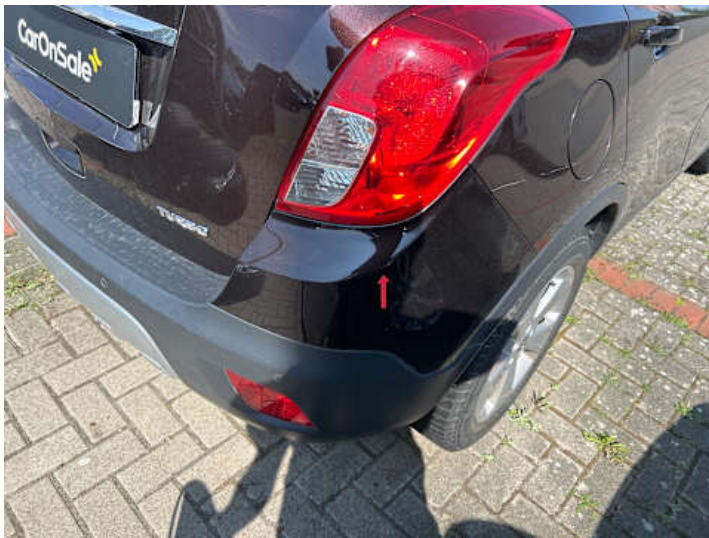
Stoßstange hinten (Lackschaden)

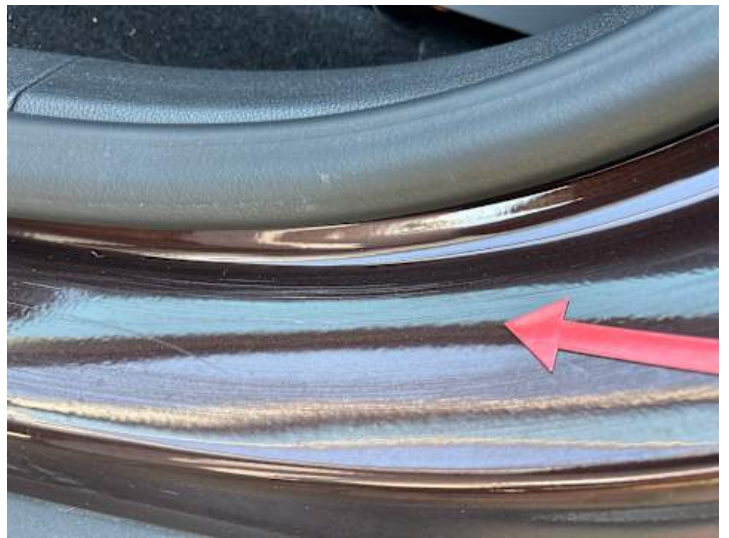
Schweller links (Kratzer, Lackschaden)

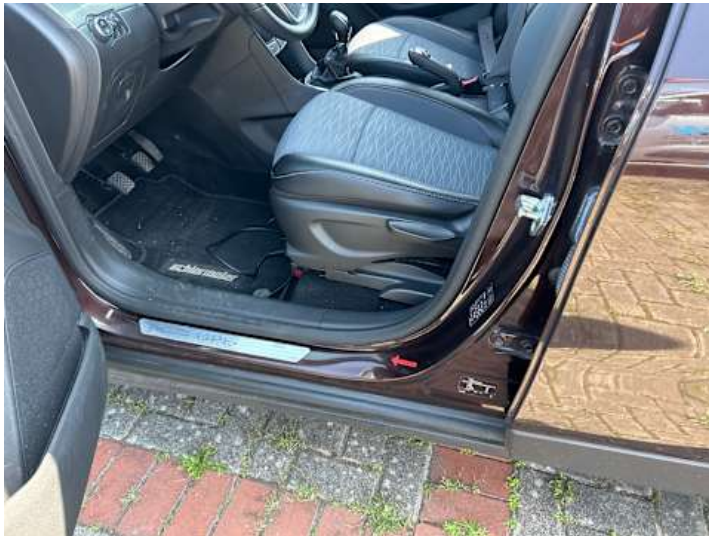
Schweller links (Kratzer, Lackschaden)

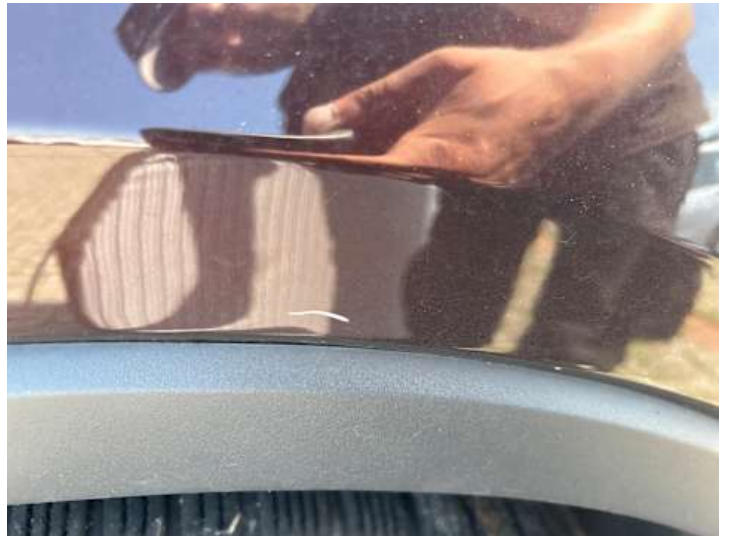
Kotflügel vorne links (Kratzer, Lackschaden)

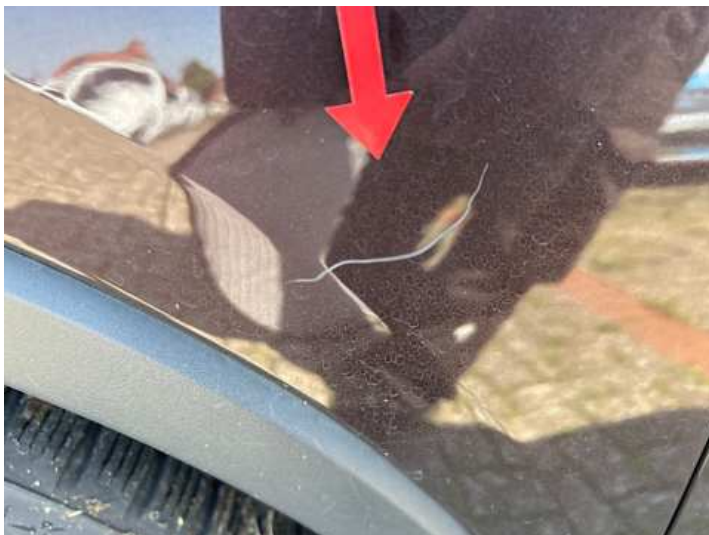
Kotflügel vorne links (Kratzer, Lackschaden)

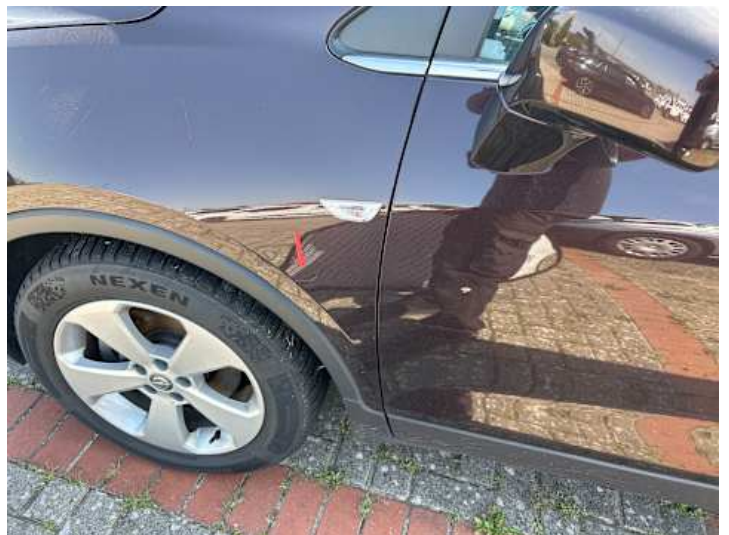
Kotflügel vorne links (Kratzer, Lackschaden)

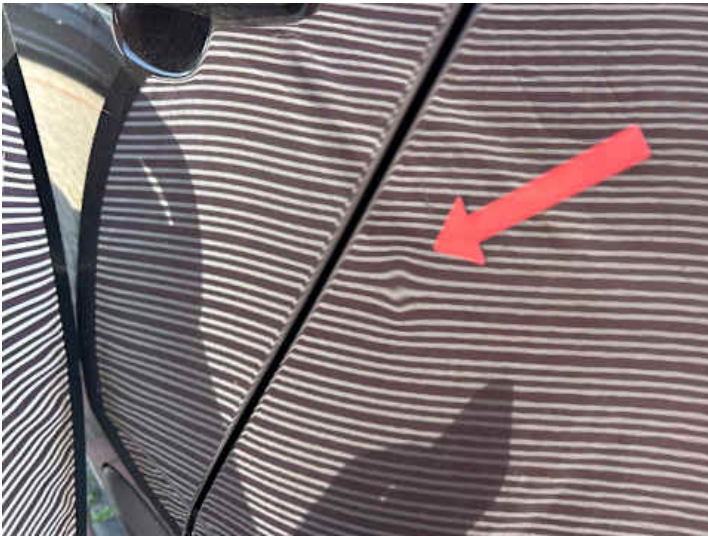
Seitenteil hinten links (Delle)

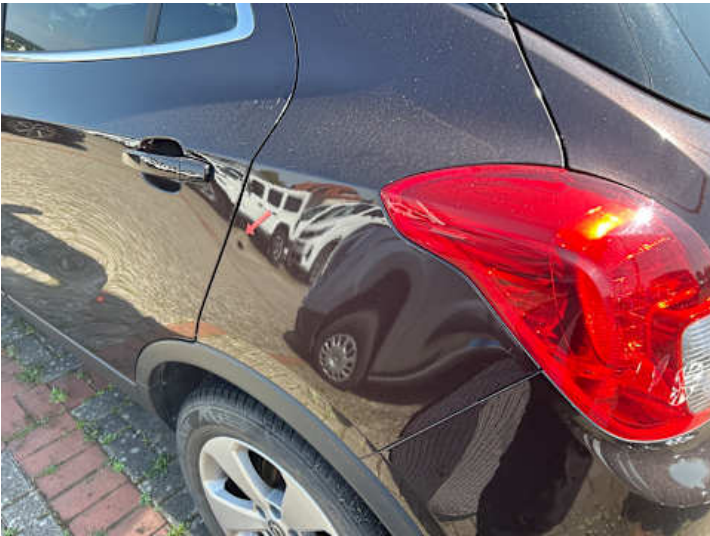
Seitenteil hinten links (Delle)

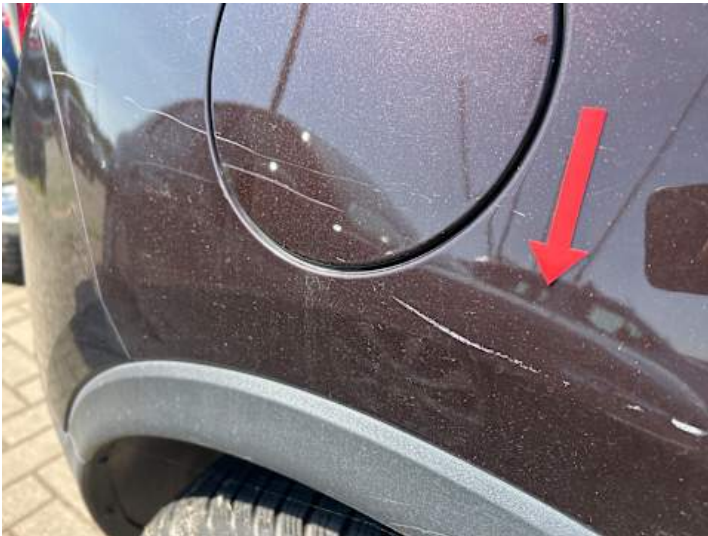
Seitenteil hinten rechts (Kratzer, Lackschaden)

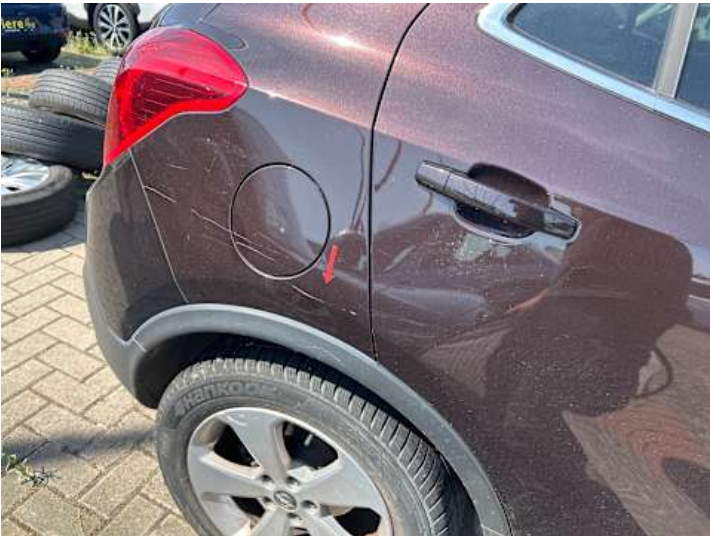
Seitenteil hinten rechts (Kratzer, Lackschaden)

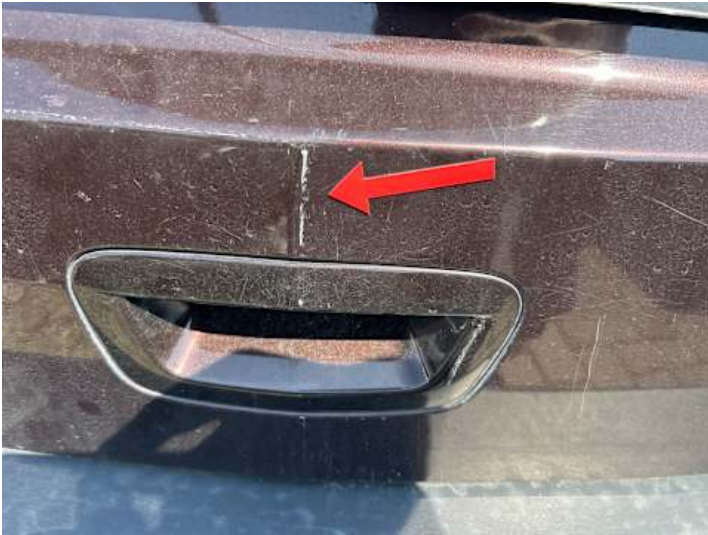
Heckklappe (Lackschaden)

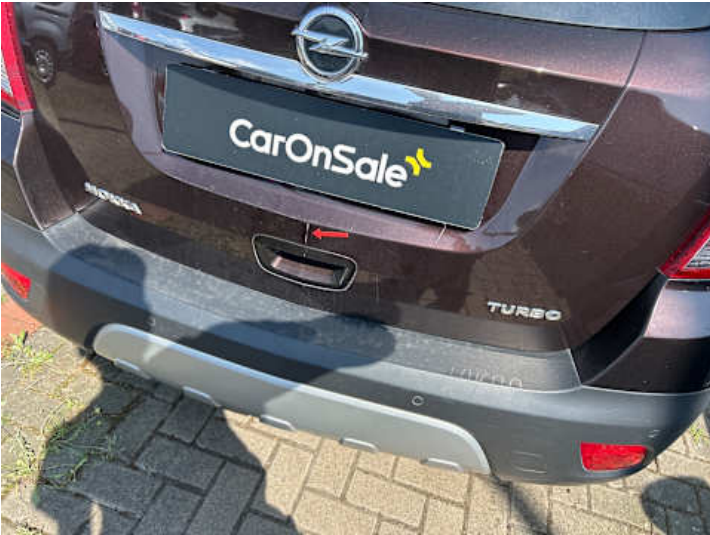
Heckklappe (Lackschaden)
