## Opel Zafira 120 Jahre Start/Stop

EZ 05/2019 | Van | Benzin | Schaltgetriebe | 84.538km  
Besteuerung: Differenzbesteuert (§25a UStG)  
Fahrzeugstandort: 41\*\*\*  
Fahrzeug aufgenommen am: 31.07.2026

### Fahrzeugdaten

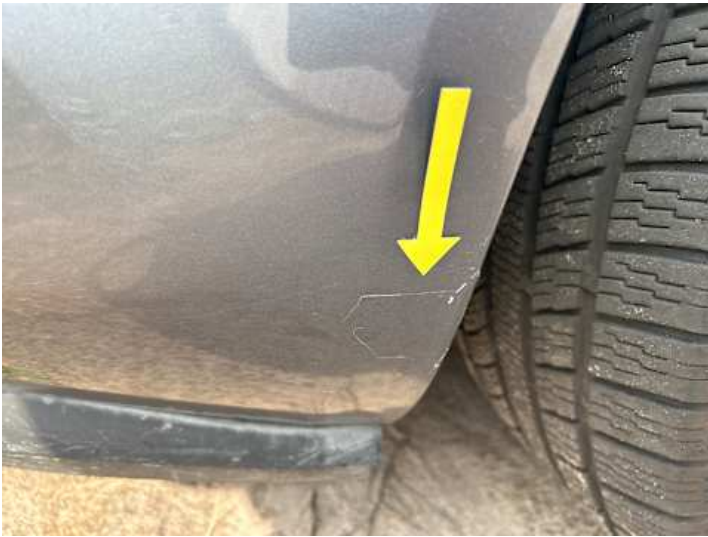
Stoßstange vorne (Lackschaden, Kratzer)

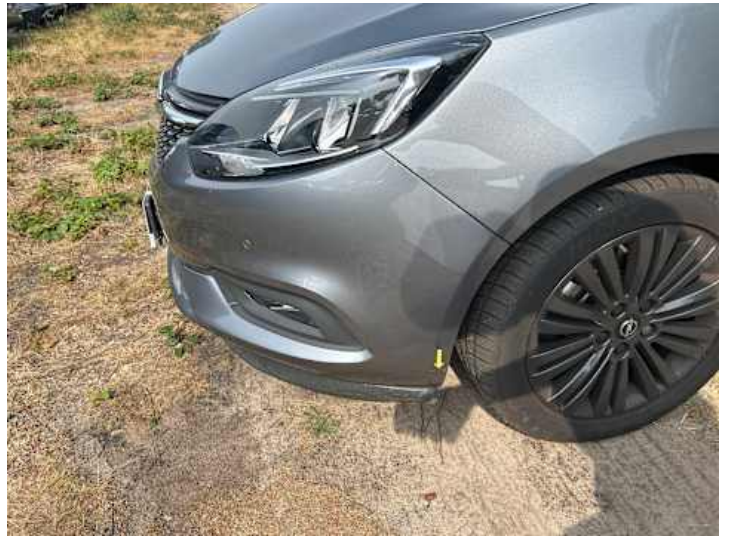
Stoßstange vorne (Lackschaden, Kratzer)

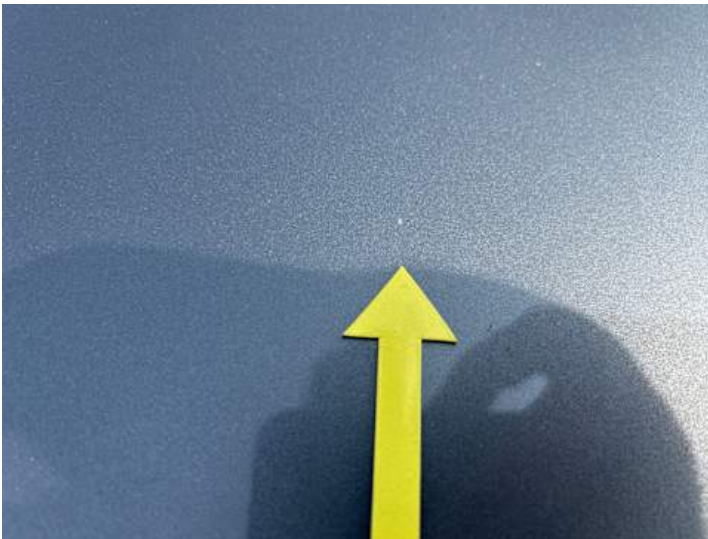
Motorhaube (Steinschlag)

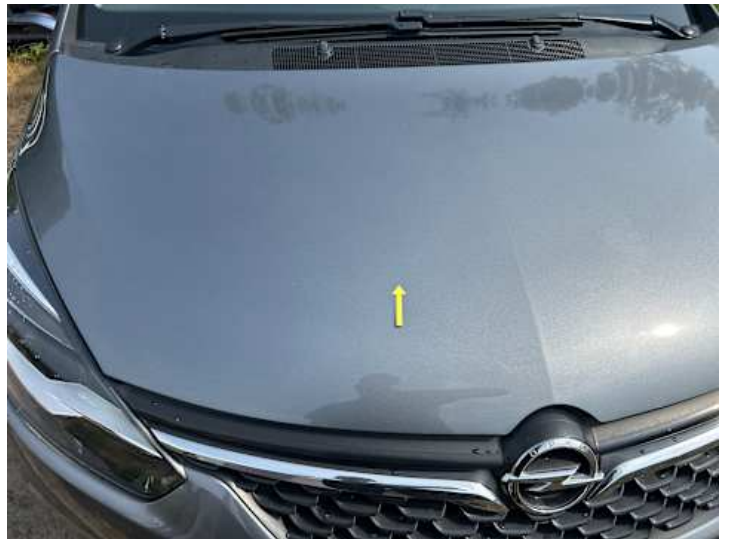
Motorhaube (Steinschlag)

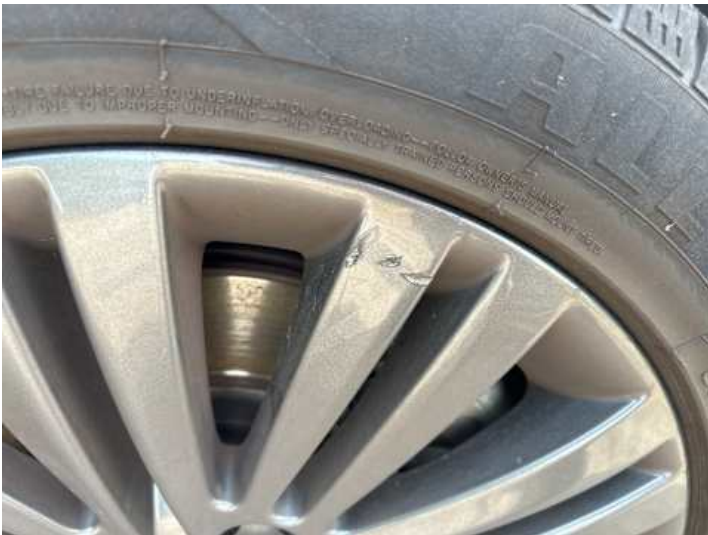
Rad (Kratzer)

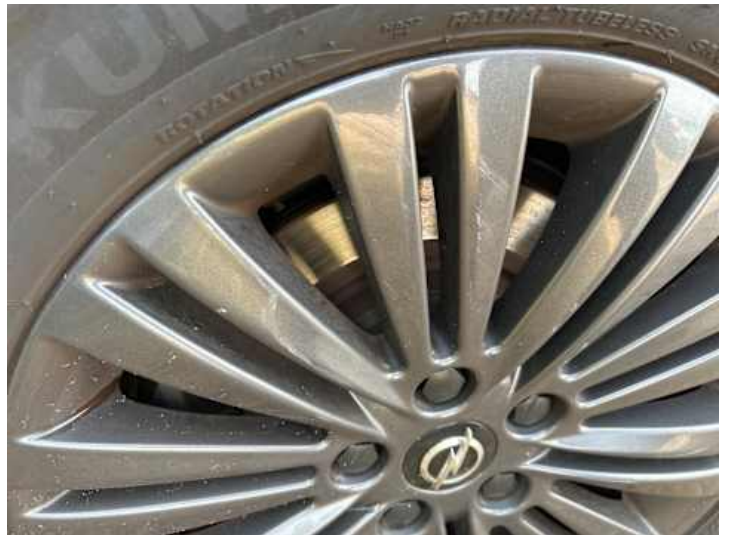
Rad (Kratzer)

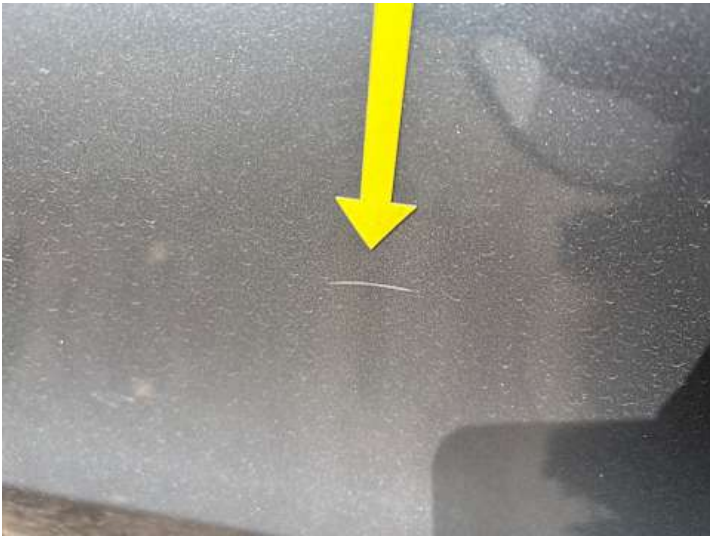
Fahrtür (Kratzer, Lackschaden)

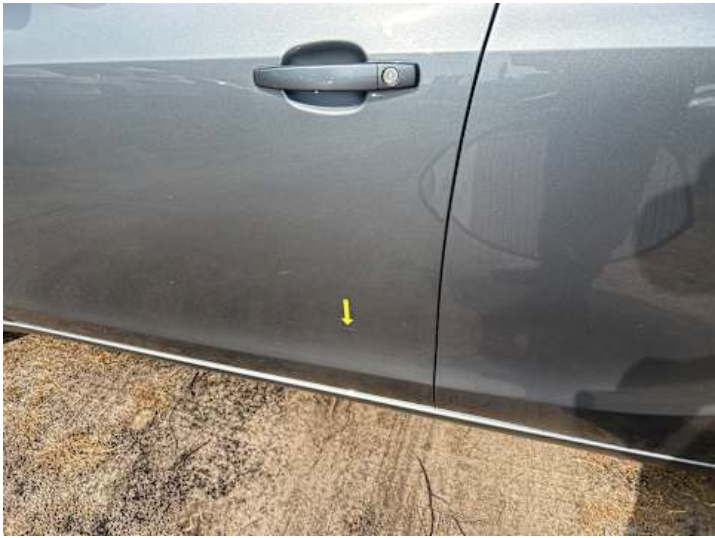
Fahrtür (Kratzer, Lackschaden)

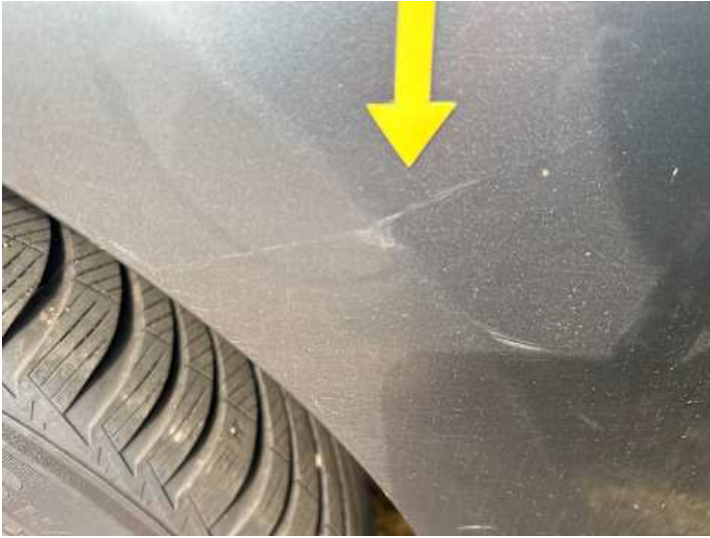
Stoßstange hinten (Lackschaden)

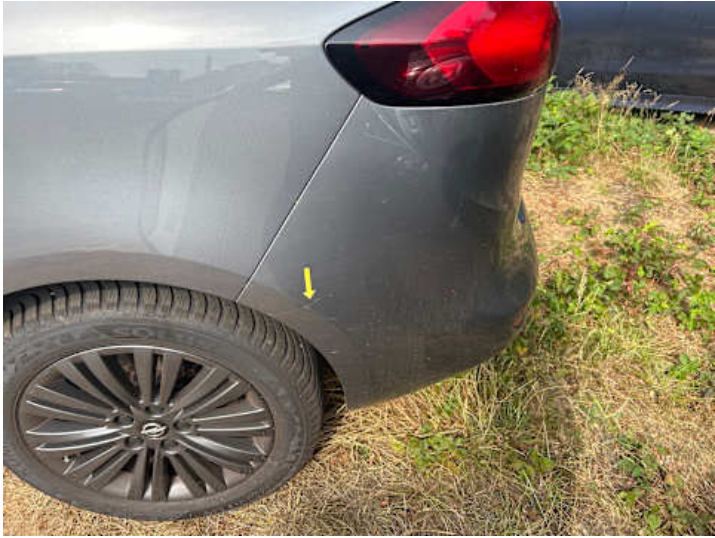
Stoßstange hinten (Lackschaden)

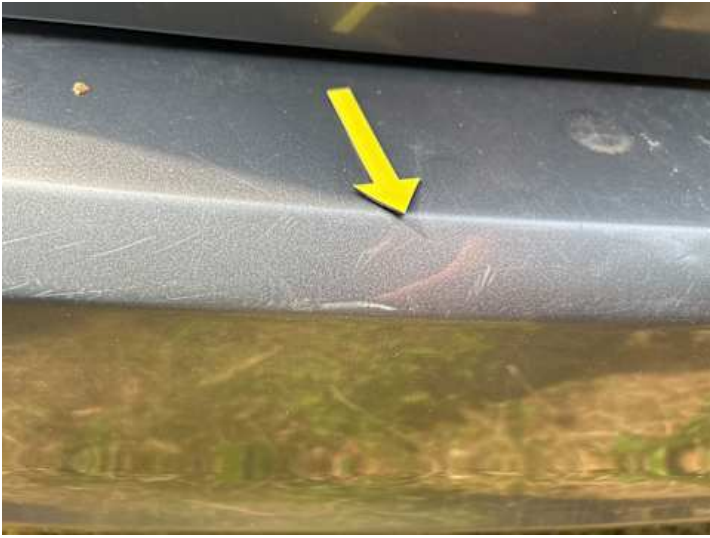
Stoßstange hinten (Kratzer, Lackschaden)

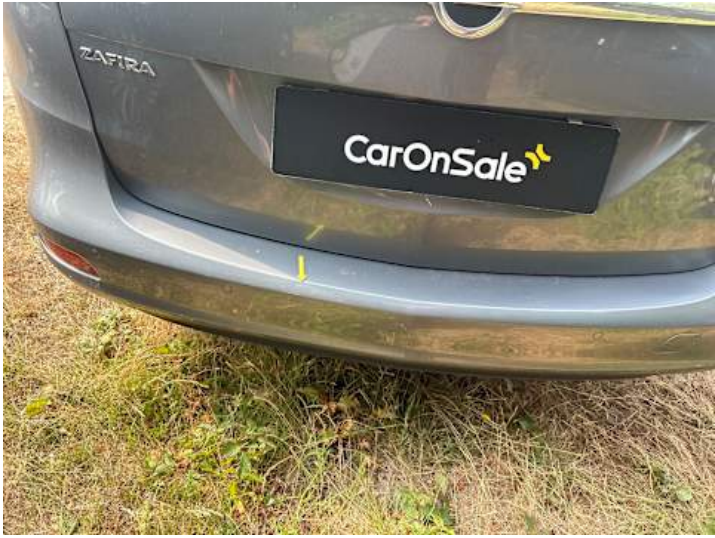
Stoßstange hinten (Kratzer, Lackschaden)

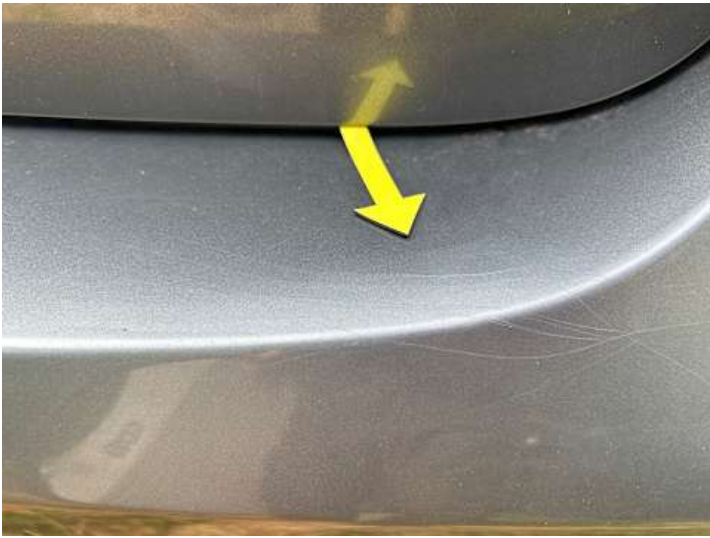
Stoßstange hinten (Lackschaden)

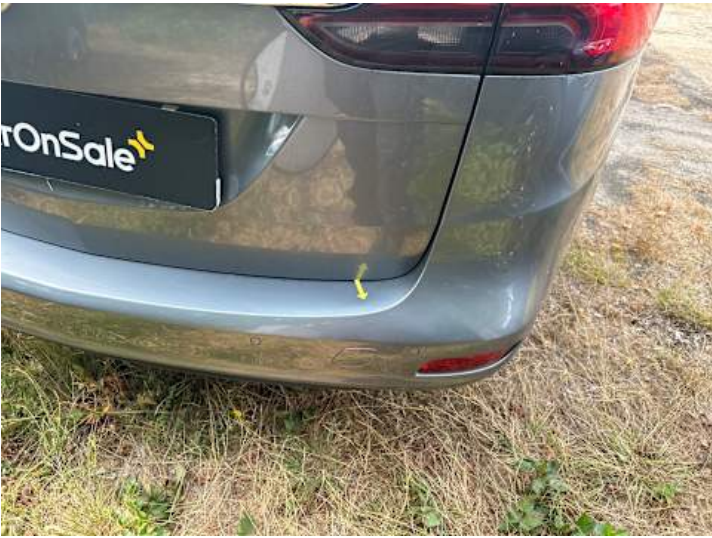
Stoßstange hinten (Lackschaden)

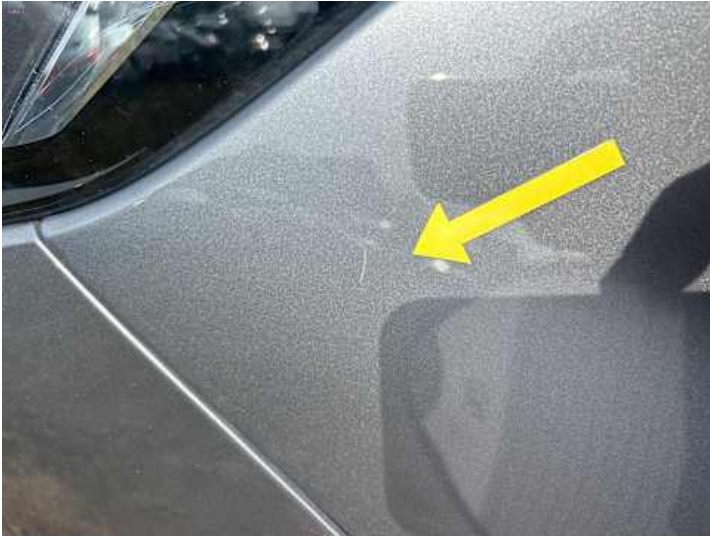
Kotflügel vorne links (Lackschaden, Kratzer)

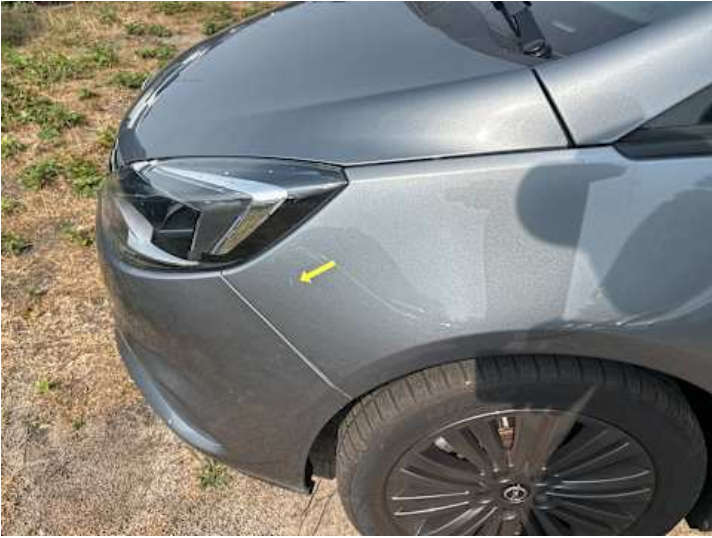
Kotflügel vorne links (Lackschaden, Kratzer)

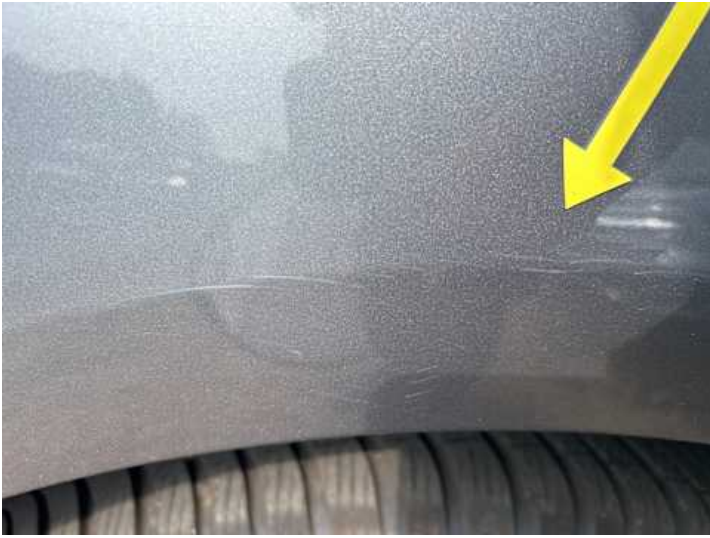
Seitenteil hinten links (Kratzer, Lackschaden)

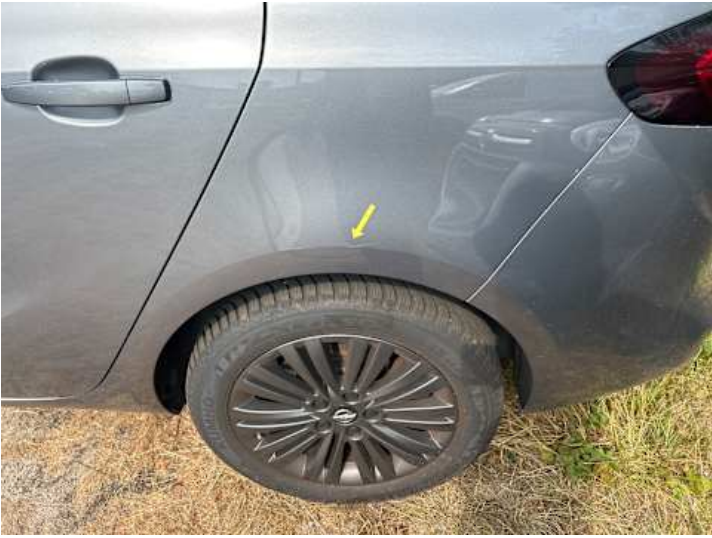
Seitenteil hinten links (Kratzer, Lackschaden)

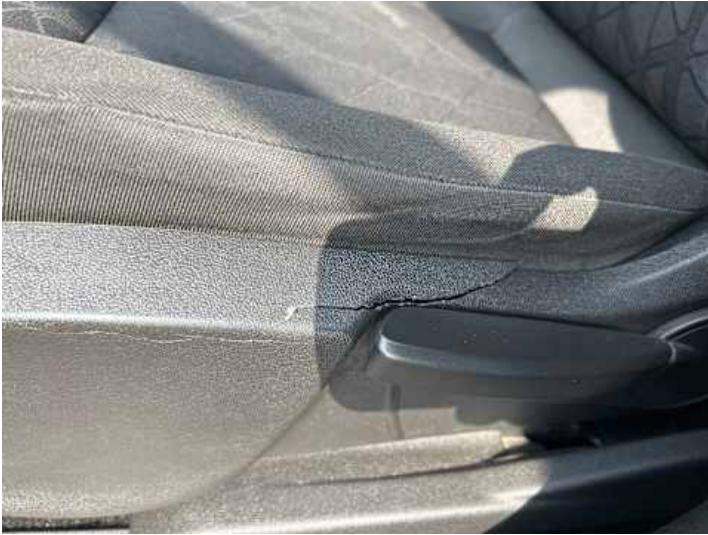
Innenraum (Riss/Bruch)
