## Skoda Fabia Ambiente

EZ 04/2007 | Kombi | Benzin | Schaltgetriebe | 89.603km  
Besteuerung: Differenzbesteuert (§25a UStG)  
Fahrzeugstandort: 22\*\*\*  
Fahrzeug aufgenommen am: 05.08.2026

# Hinweise zum Zustandsbericht

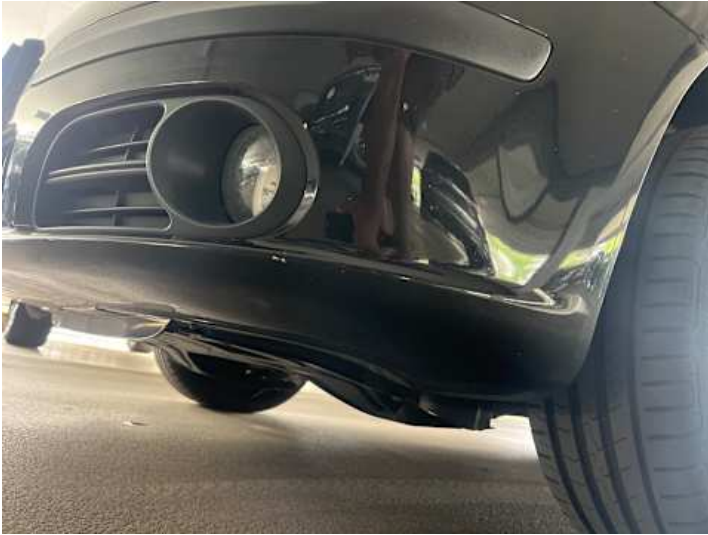
Stoßstange vorne (Kratzer, Lackschaden)

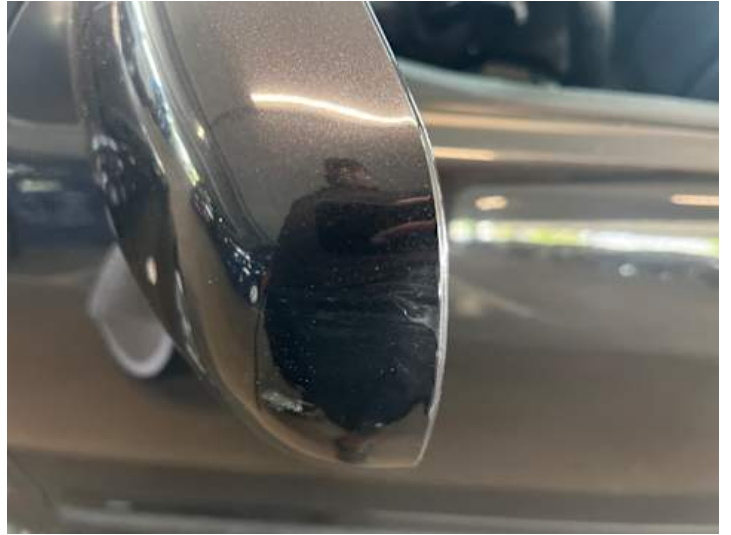
Fahrtür (Kratzer, Lackschaden)

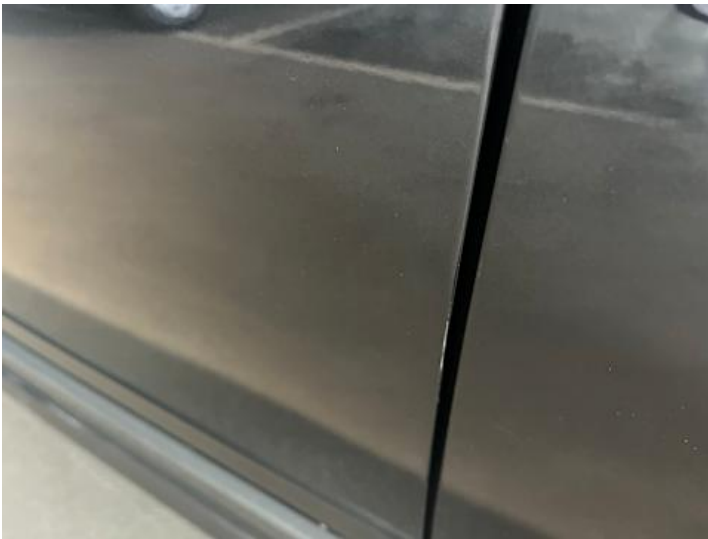
Fahrtür (Lackschaden)

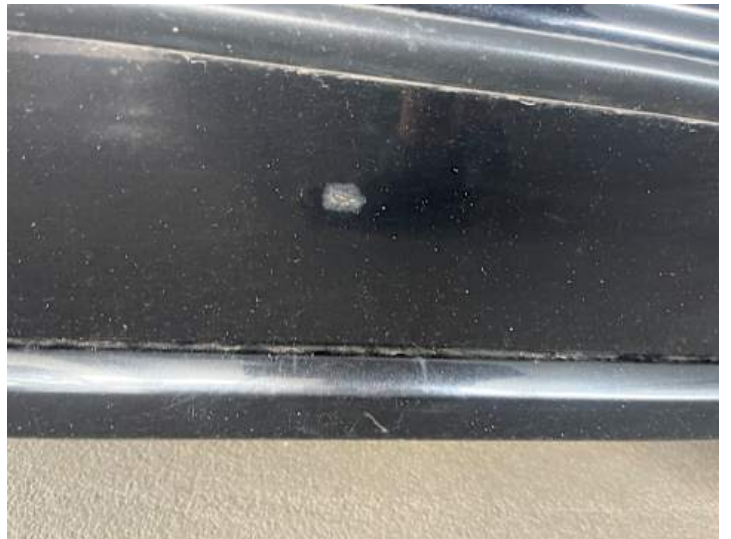
Beifahrtür (Kratzer, Lackschaden)

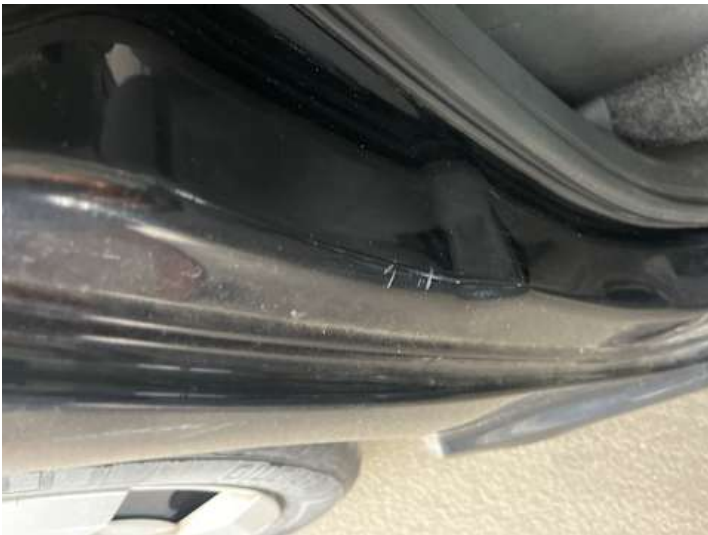
Türe hinten rechts (Kratzer, Lackschaden)

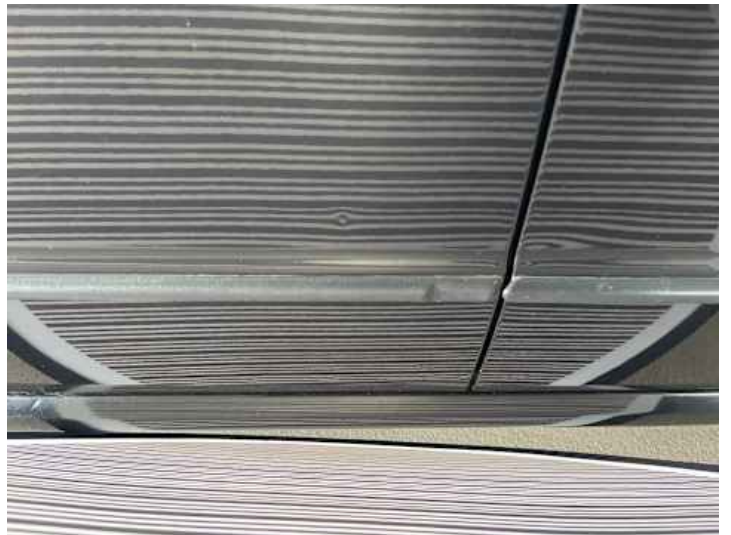
Türe hinten rechts (Delle)

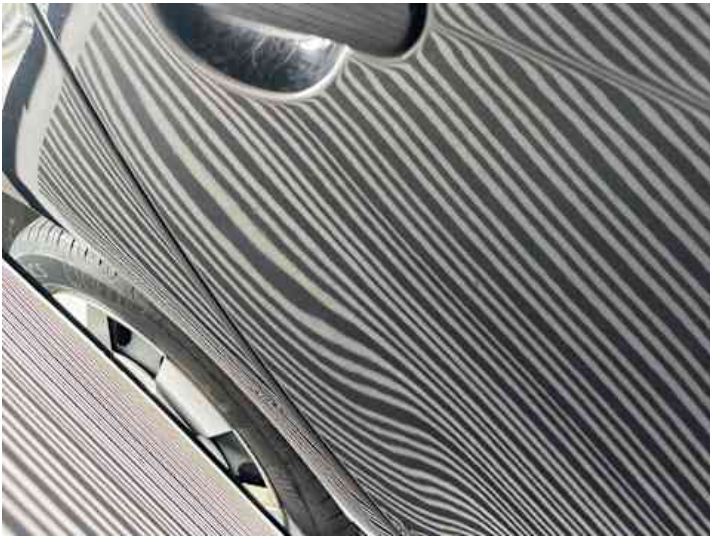
Türe hinten rechts (Delle)

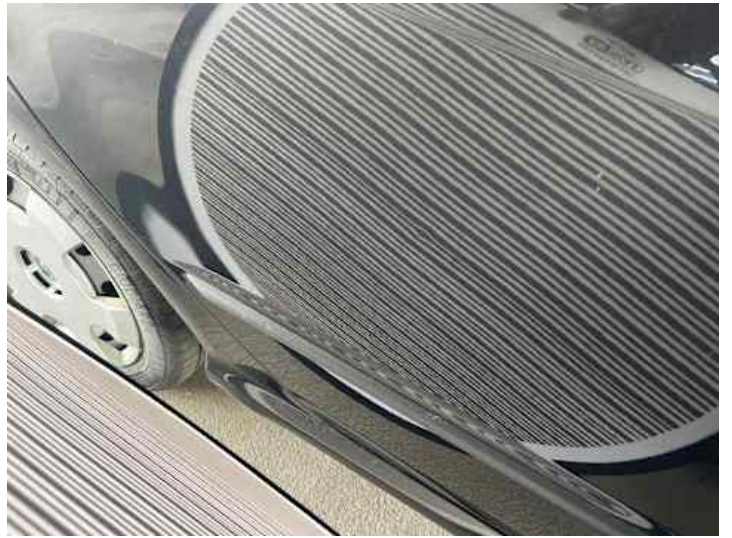
Türe hinten rechts (Delle)

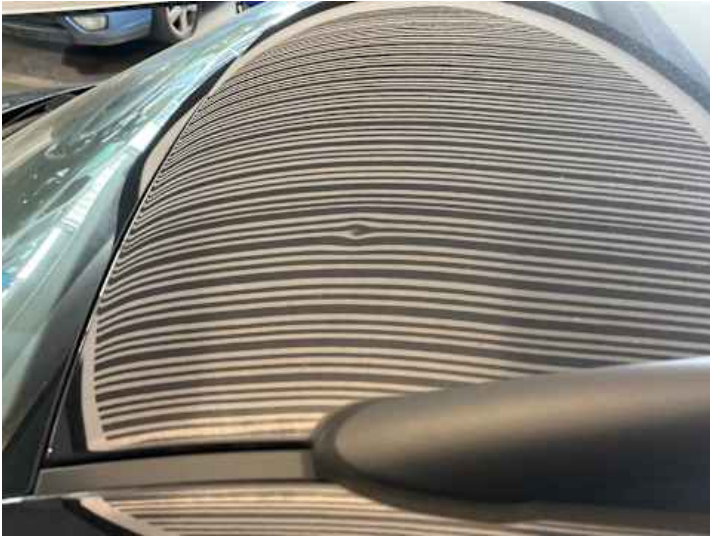
Dach (Delle)

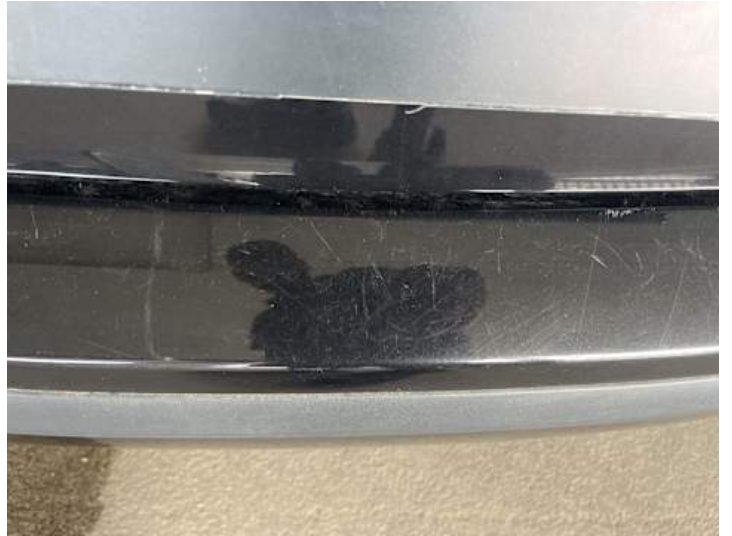
Stoßstange hinten (Kratzer, Lackschaden)

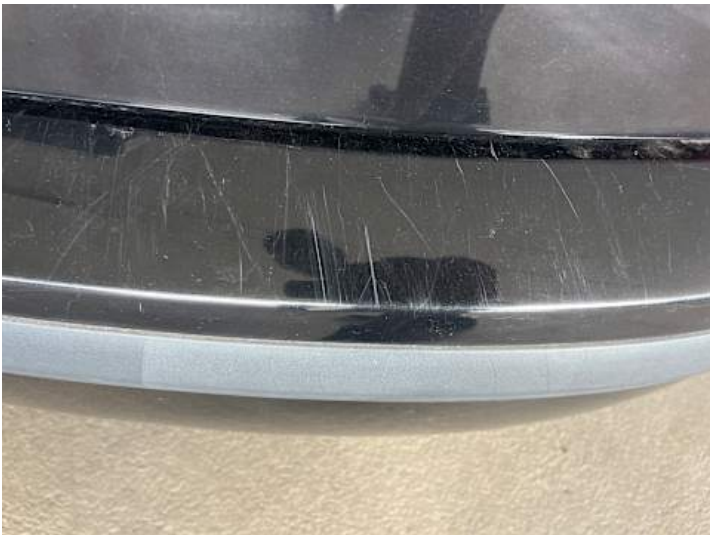
Stoßstange hinten (Kratzer, Lackschaden)

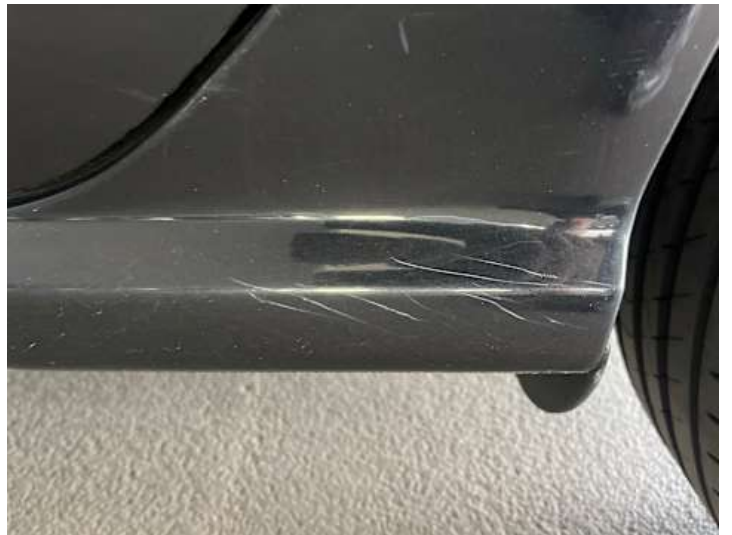
Schweller links (Kratzer, Lackschaden)

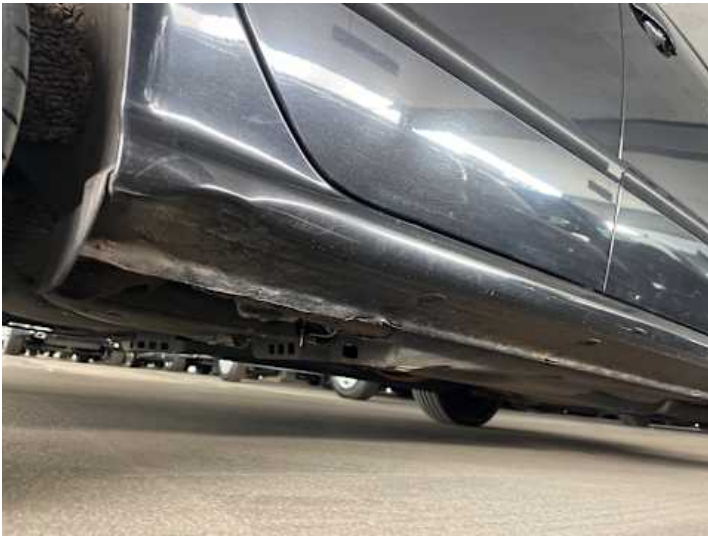
Schweller rechts (Verformung)

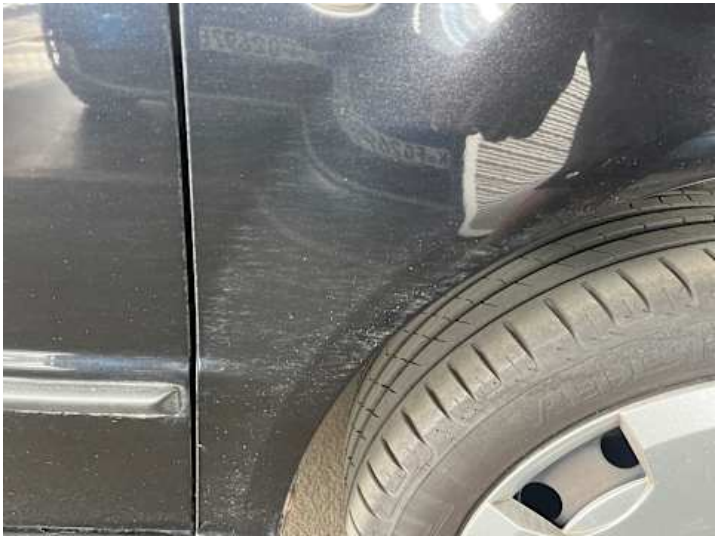
Kotflügel vorne rechts (Lackschaden, Kratzer)

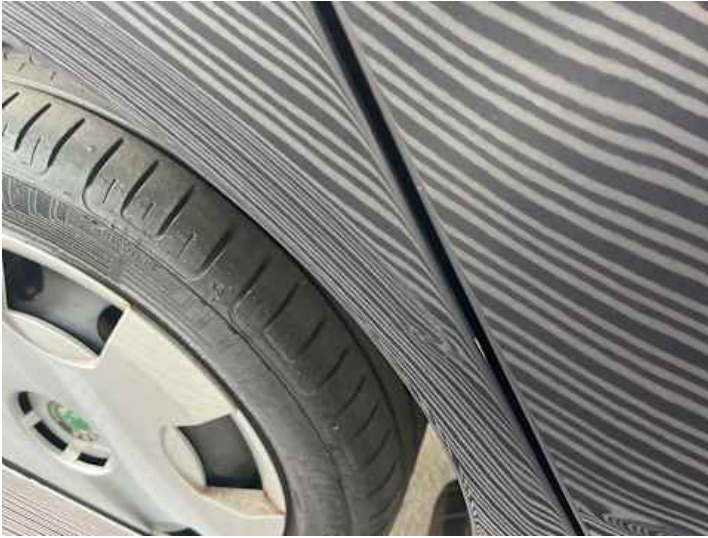
| Fahrzeugteil | Lackschichtdicke (in µm) | Fahrzeugteil | Lackschichtdicke (in µm) |
|---|---|---|---|
| Seitenteil hinten links | 110 | Seitenteil hinten rechts | 180 |

Seitenteil hinten rechts (Delle)

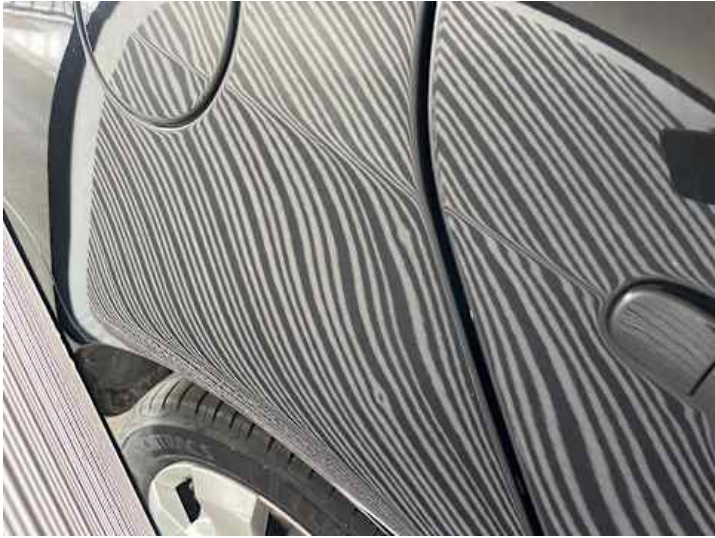
Seitenteil hinten rechts (Delle)

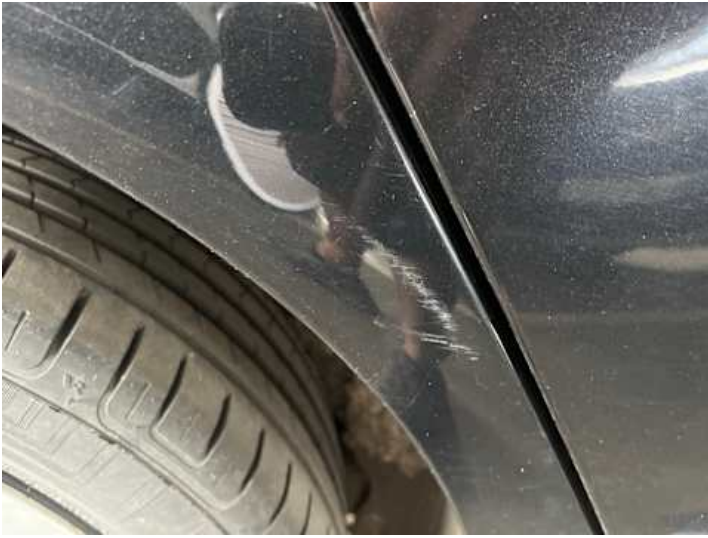
Seitenteil hinten rechts (Kratzer, Lackschaden)

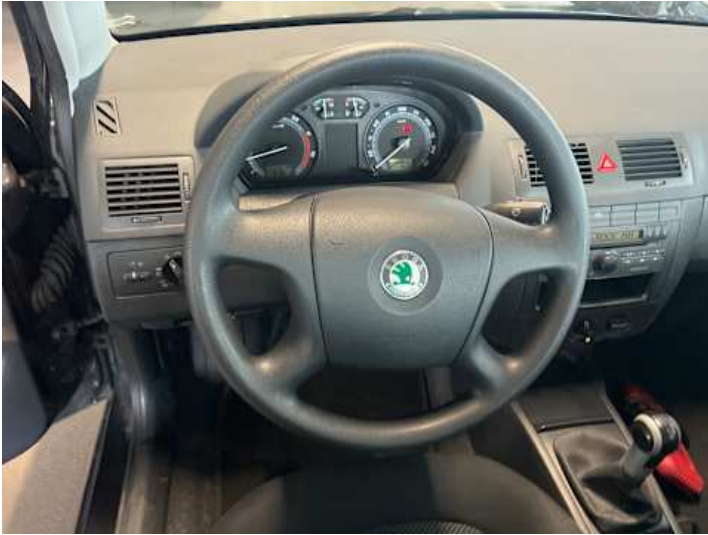
Innenraum (Verschleiß)
