## Mercedes-Benz eVito 111/126/129 Pro lang

EZ 08/2022 | Van | Elektrisch | Automatikgetriebe | 99.153km  
Besteuerung: Regelbesteuert (Österreich)  
Fahrzeugstandort: 23\*\*\*  
Fahrzeug aufgenommen am: 05.08.2026

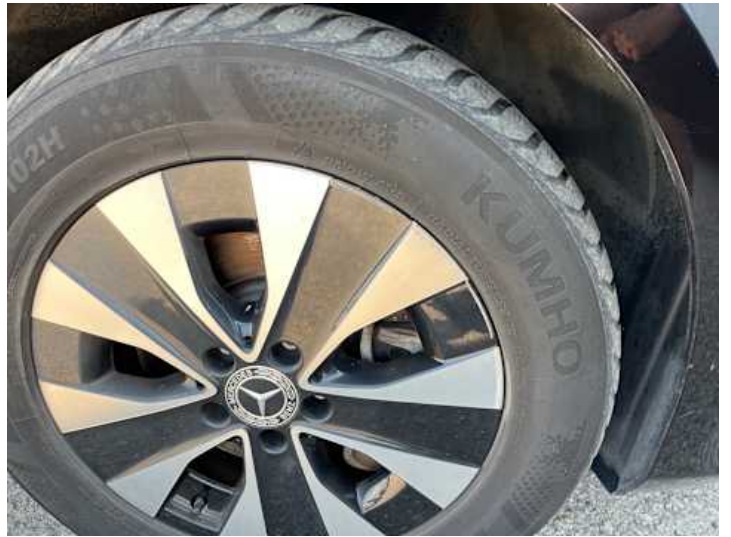
Rad (Kratzer)

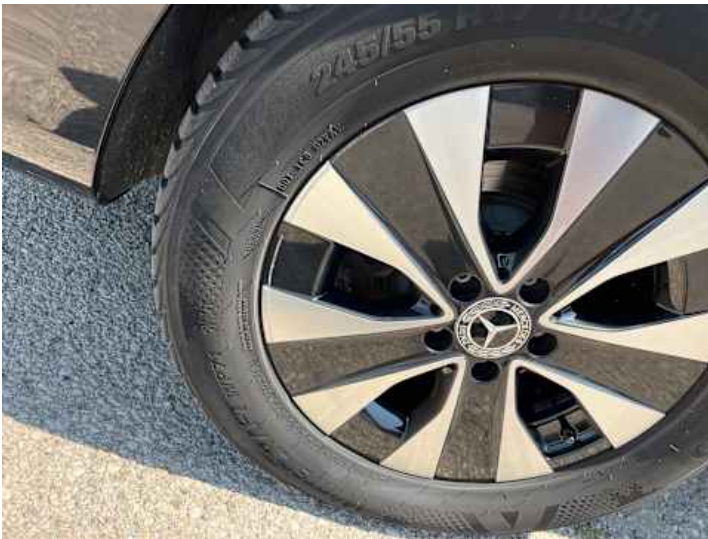
Rad (Kratzer)

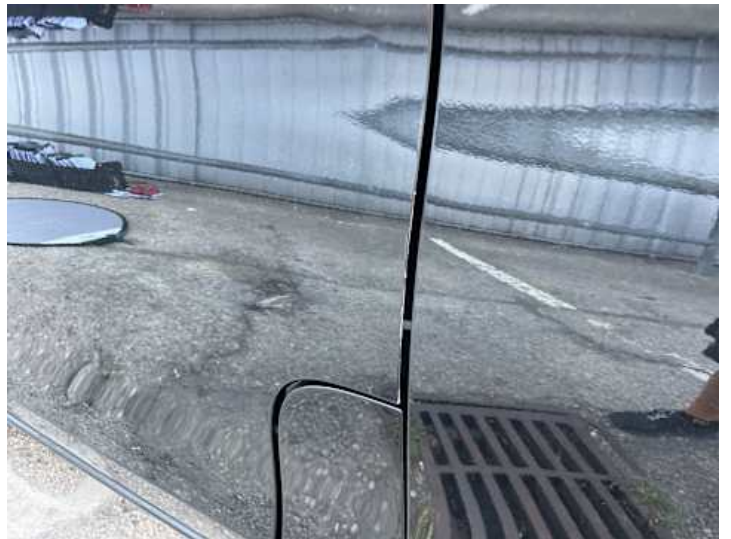
Fahrtür (Lackschaden)

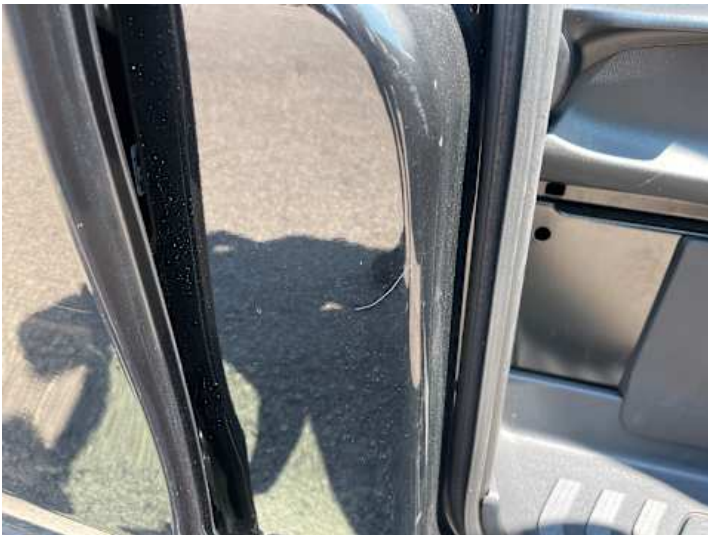
Beifahrtür (Kratzer)

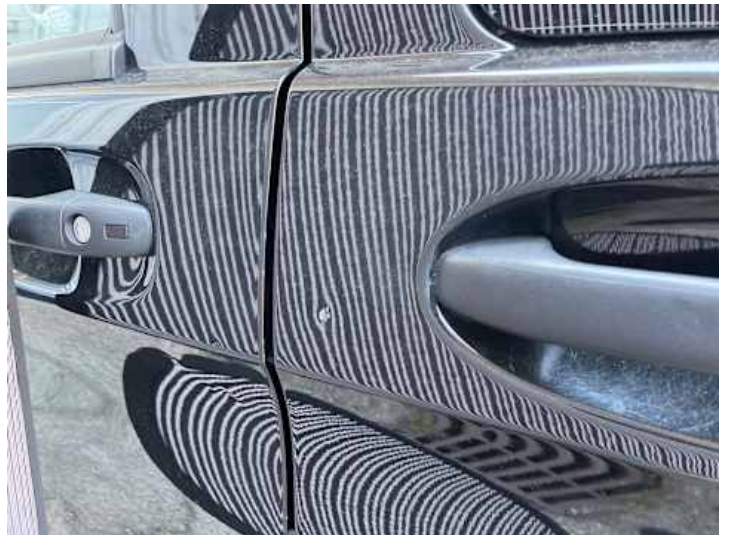
Türe hinten links (Delle)

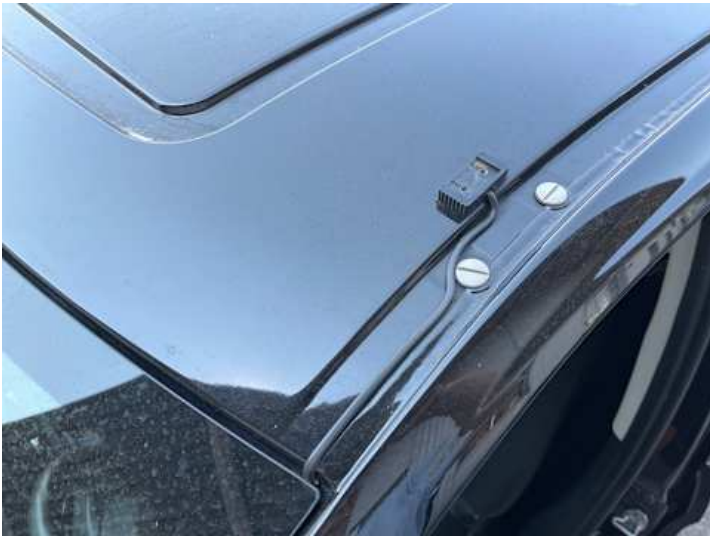
Dach (Anderer Schaden): Halterung

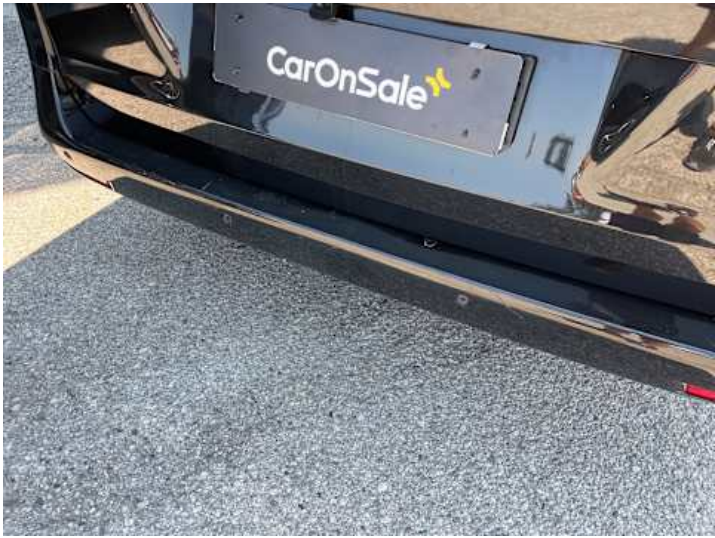
Stoßstange hinten (Kratzer)

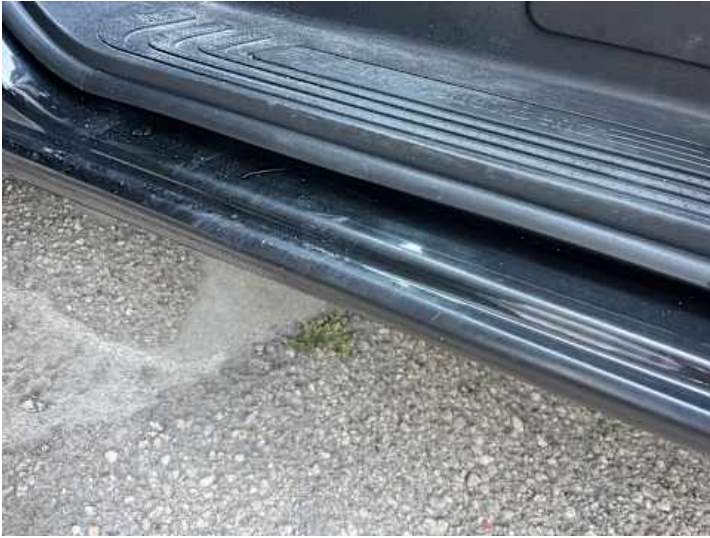
Schweller links (Kratzer)

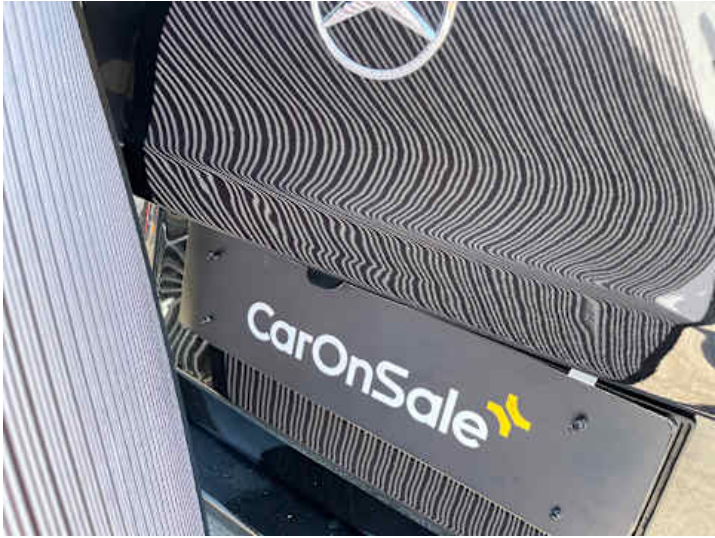
Heckklappe (Delle)

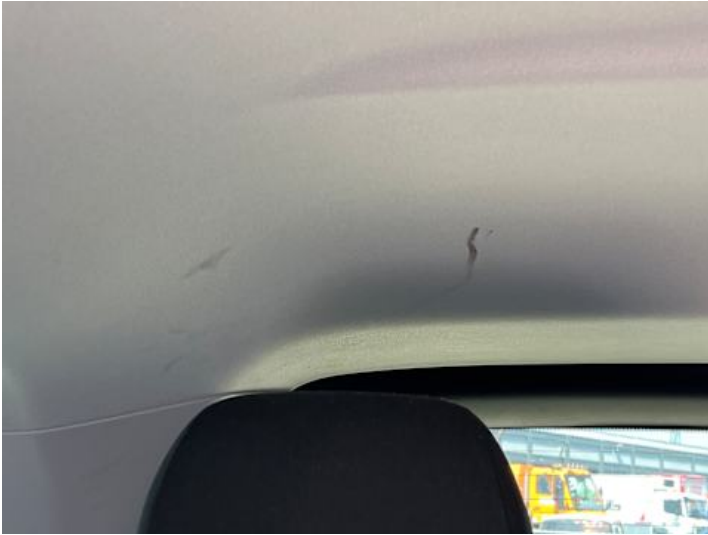
Innenraum (Verschmutzung)

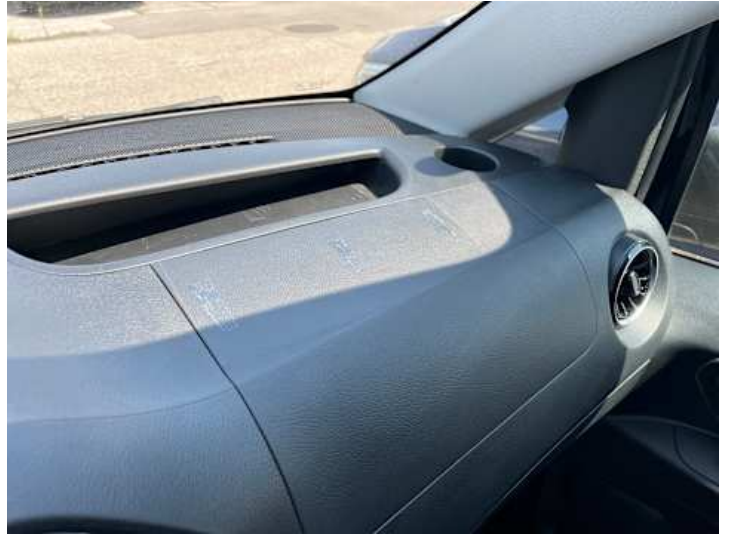
Innenraum (Anderer Schaden): Klebereste

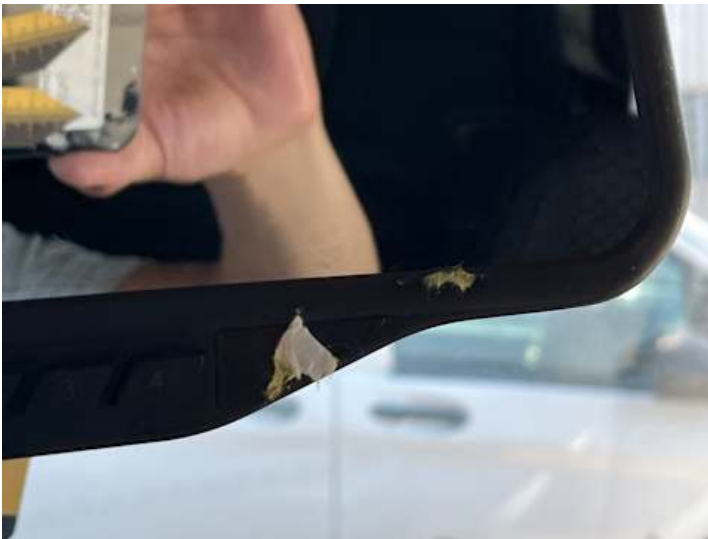
Innenraum (Anderer Schaden): Klebereste
